柏崎刈羽原子力発電所6号炉及び7号炉 敷地の地質・地質構造について

平成28年12月26日
東京電力ホールディングス株式会社

概要

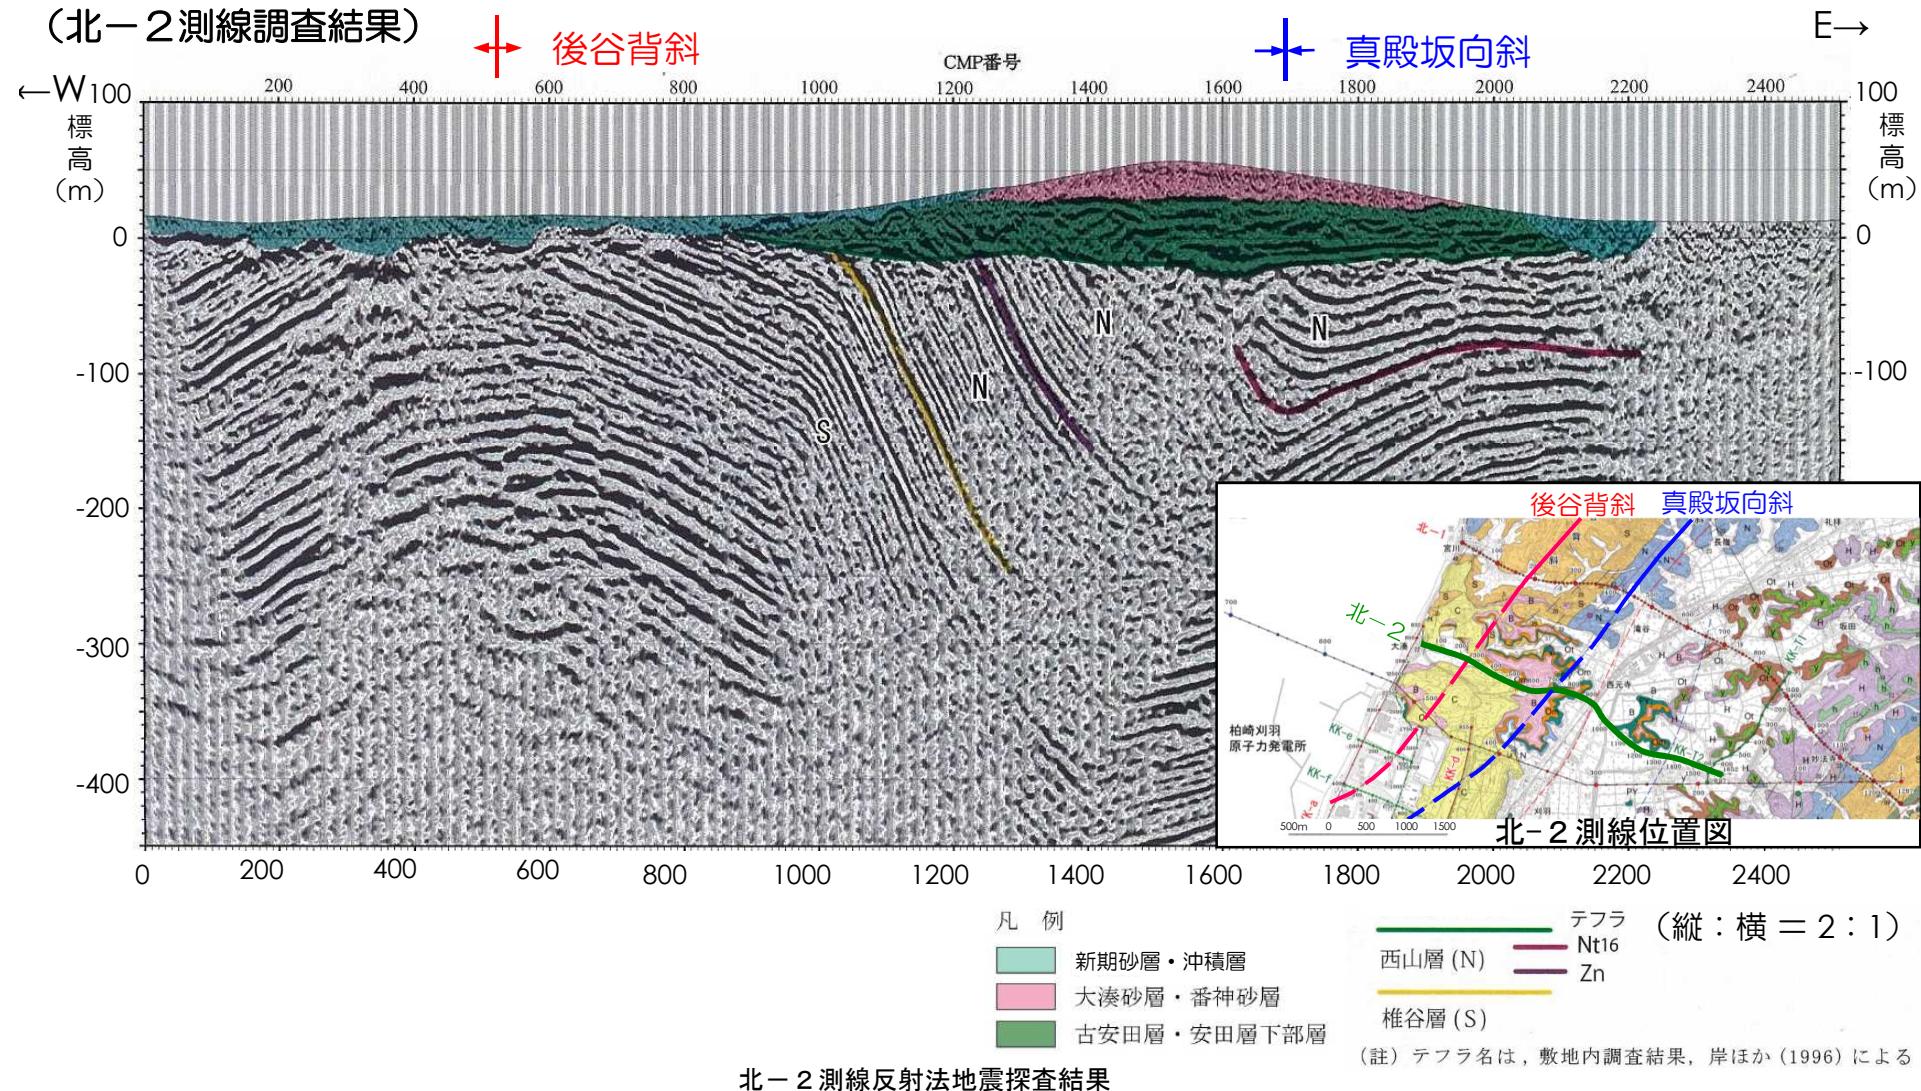
地質・地質構造（敷地近傍・敷地内ボーリング調査）

- 真殿坂向斜は椎谷層及び西山層が向斜軸の北西側で急傾斜を示す非対称な向斜構造であり、同向斜構造は古安田層及び大湊砂層等にほぼ水平に覆われている。

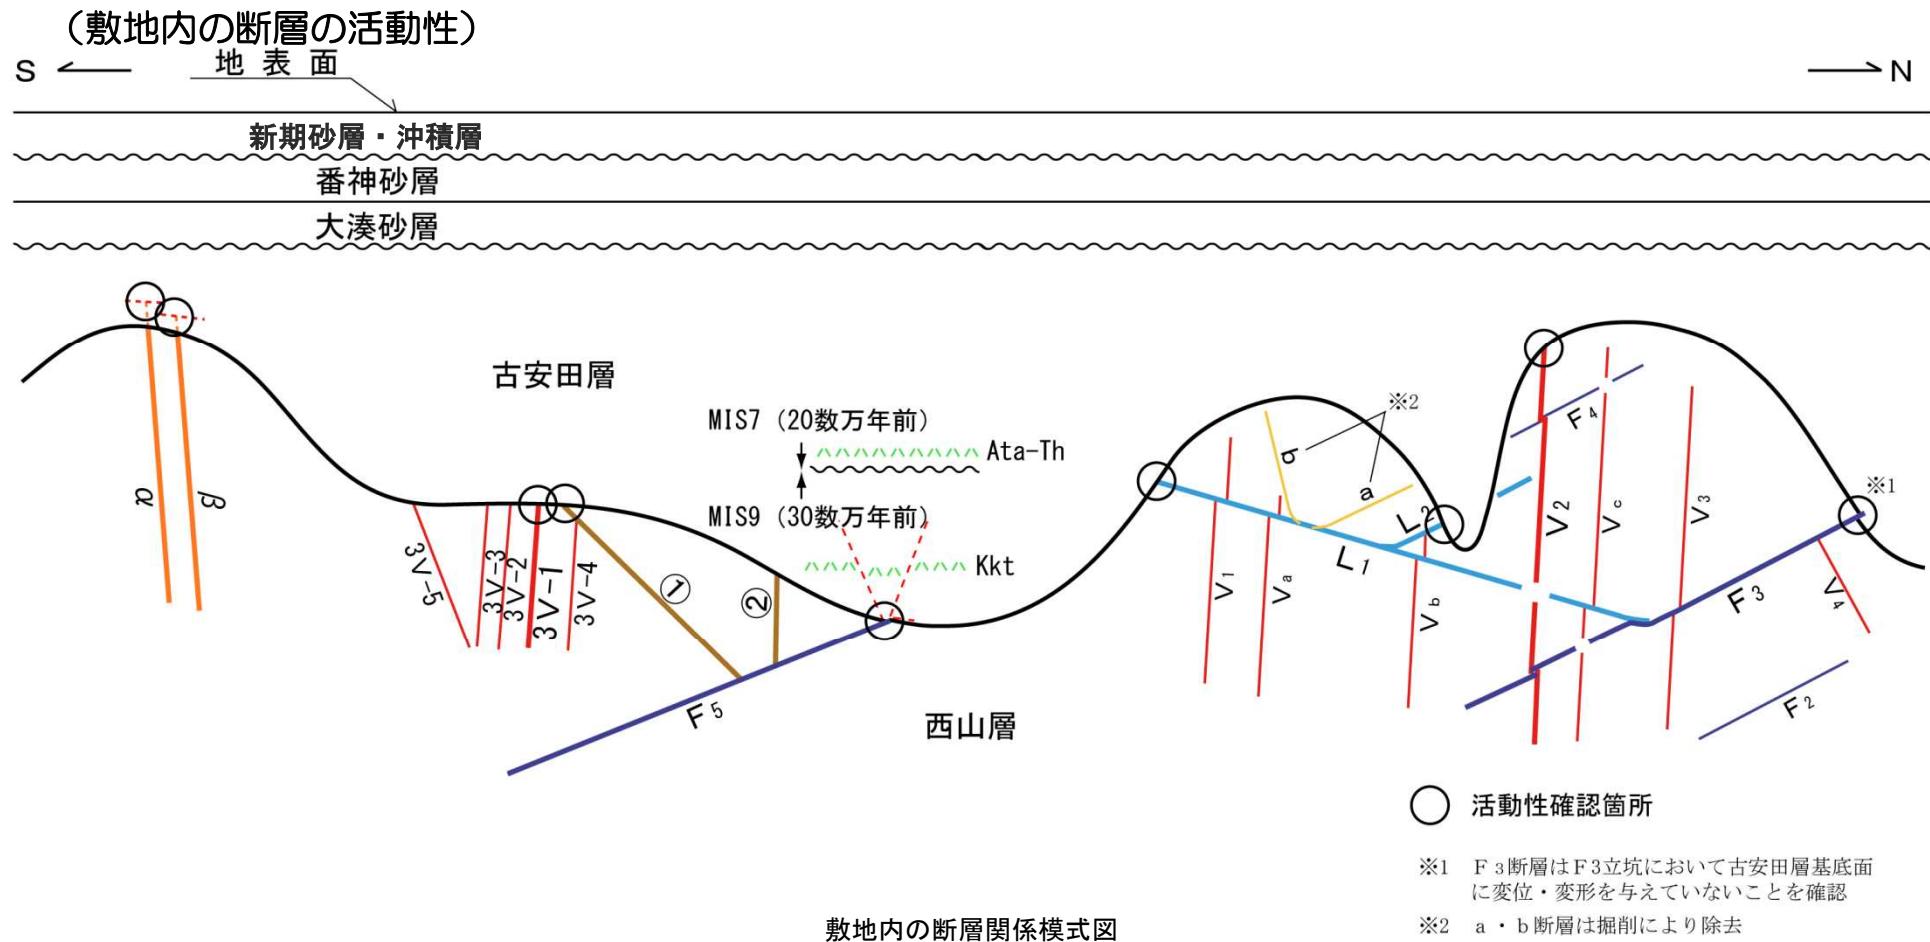
地質・地質構造（敷地近傍・敷地内ボーリング調査）

- 敷地内には褶曲運動に伴って形成された断層が複数分布しているが、いずれの断層についても古安田層もしくは大湊砂層に変位・変形を与えていない。

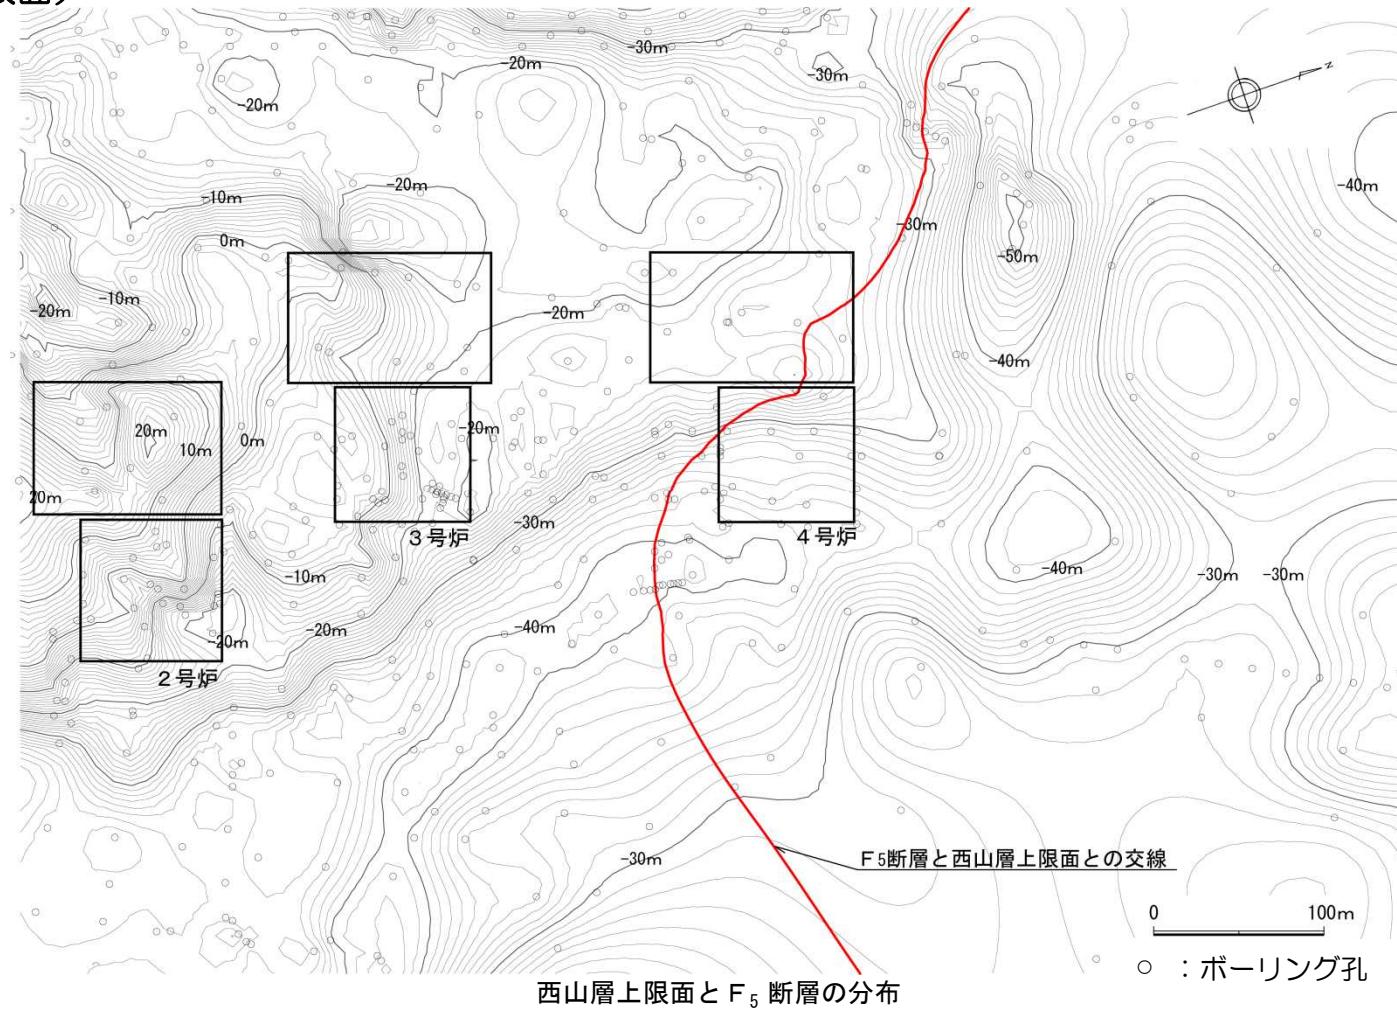
(西山層上限面)

- 西山層上限面は、F₅断層を境して系統的な地形の屈曲や段差などが認められないことから、F₅断層の中期更新世以降の累積的な断層活動は推定されない。

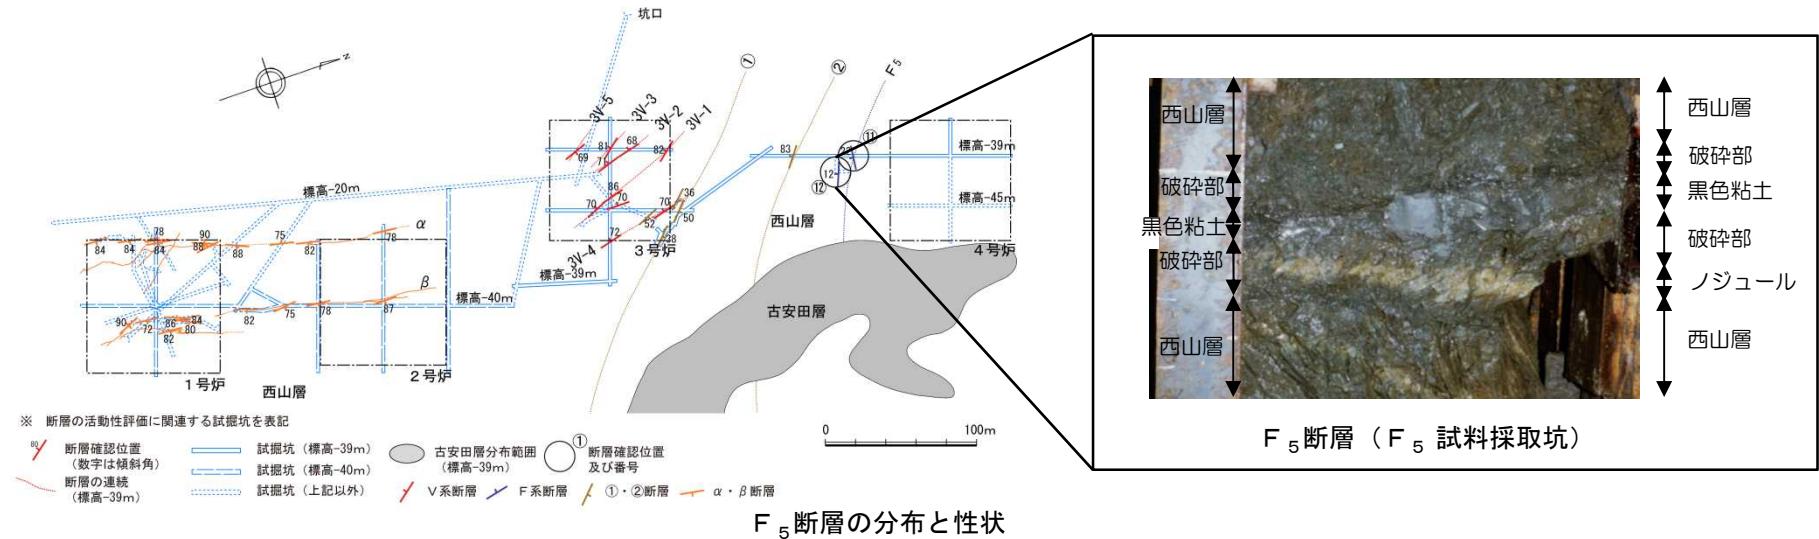
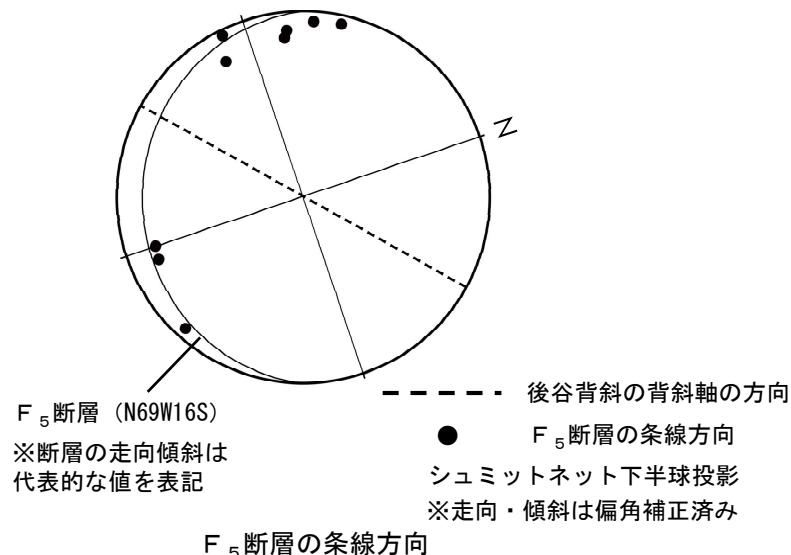
(F₅断層試掘坑調査)

- F系断層は、WNW-ESE走向で南に緩く傾斜する西山層の層理面に平行な断層で、F₅断層が分布する。
- 平均幅5cm程度の破碎部及び平均幅6.6cm程度の黒色粘土を伴う。
- 試掘坑（標高-39m付近、西山層の被り約10m）におけるF₅断層の条線の方向は、F5立坑にみられた一連の正断層の条線の方向と異なる。

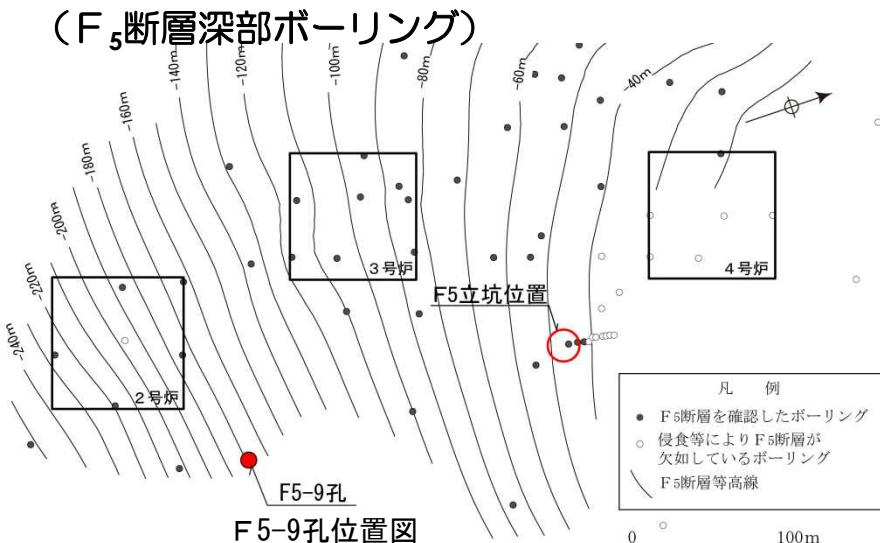
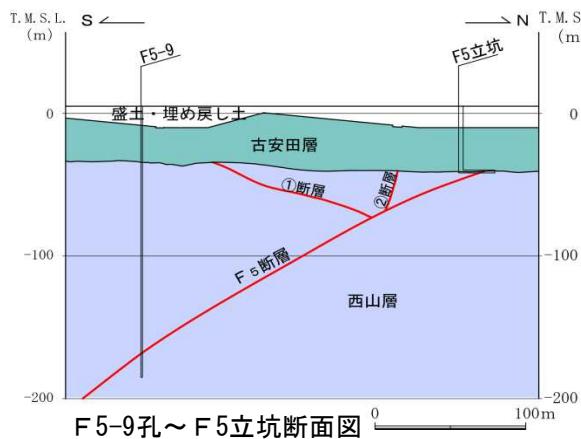
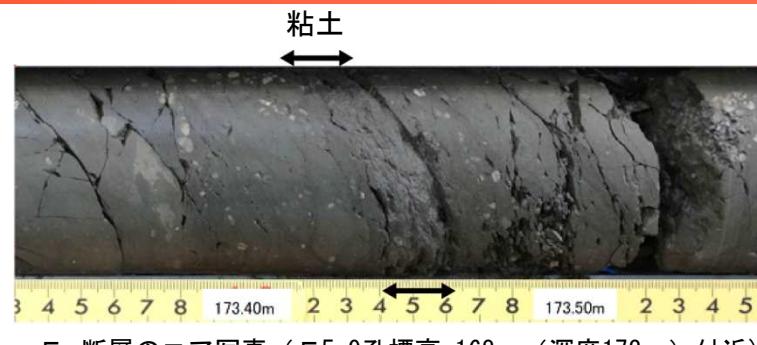
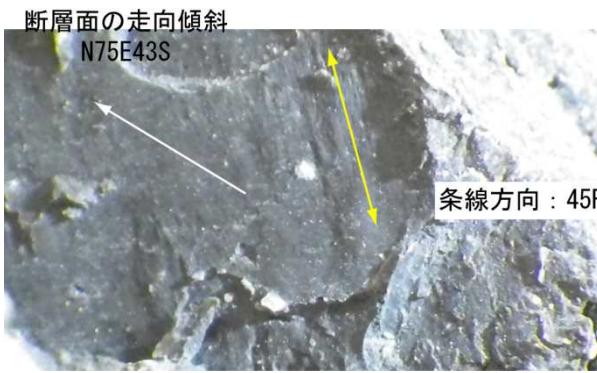
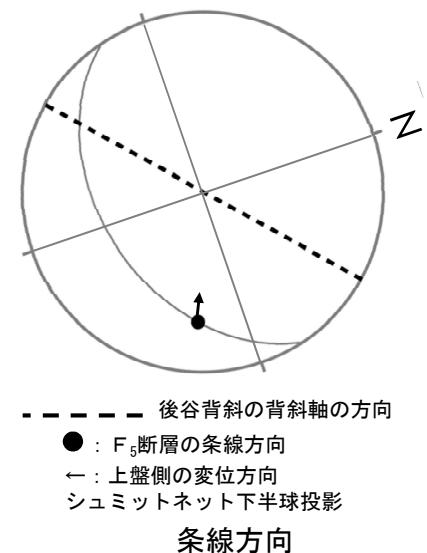
- 深部（標高-168m付近）のF₅断層の条線は、褶曲軸に高角度で交差する方向を示し、研磨片・薄片観察結果によると、その運動センスは逆断層センスを示す。

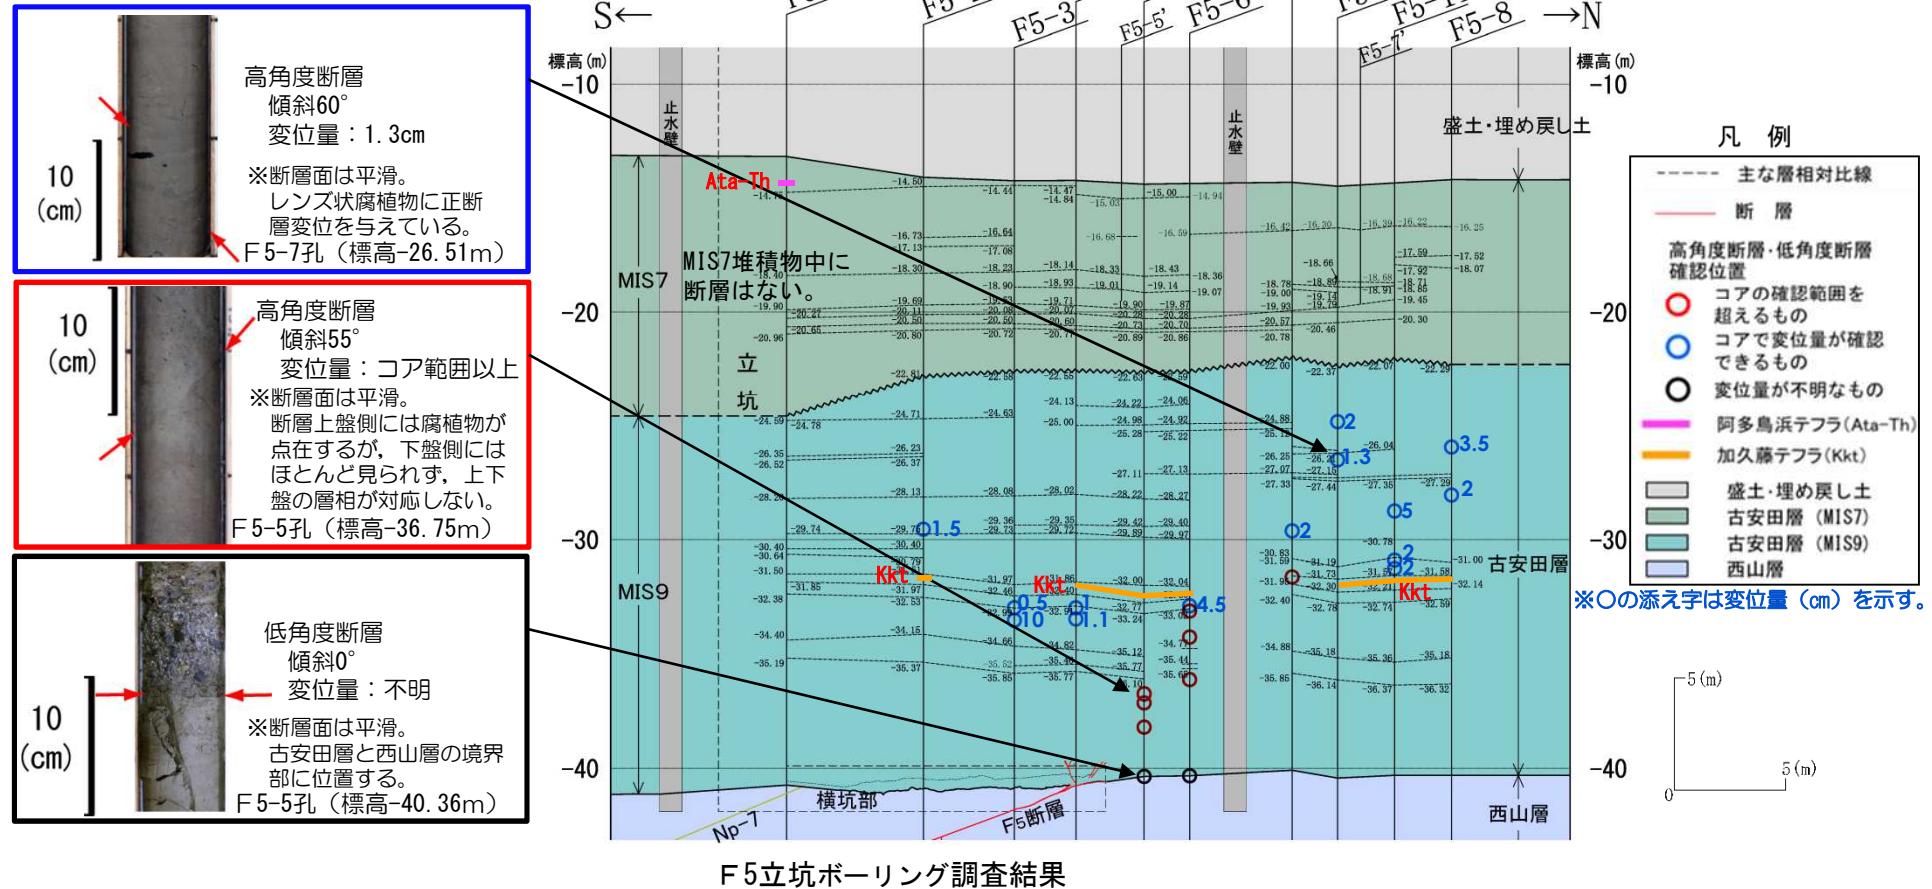
(F5立坑ボーリング調査結果)

- F5立坑近傍におけるボーリング調査結果によると、標高-15m～-40m間に西山層を不整合に覆う古安田層は、シルト層を主体とし砂層、腐植層等を挟在する。
- F₅断層の上載層は、加久藤テフラ（約33～34万年前）と阿多鳥浜テフラ（約24万年前）を挟在することから、MIS9からMIS7の堆積物（古安田層）と判断される。
- ボーリングコアで認められた古安田層中の断層を赤丸、青丸及び黒丸で示す。

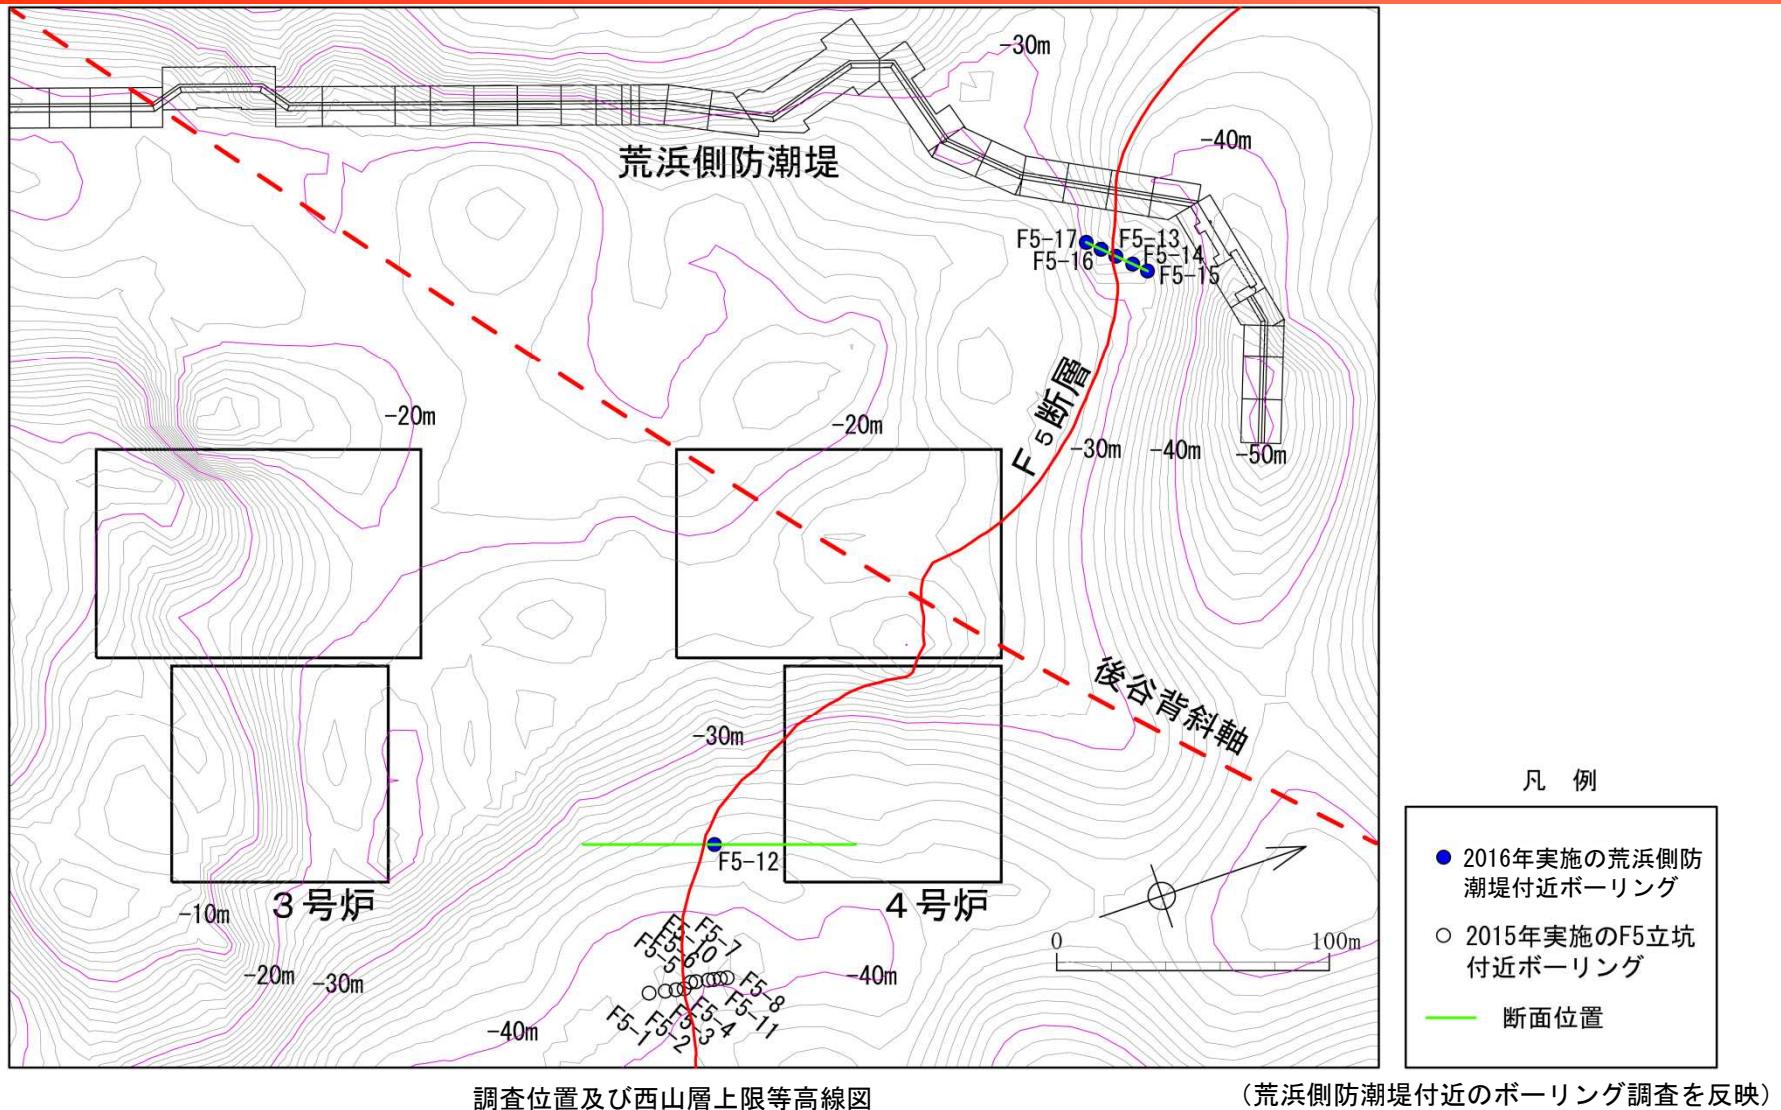
3.2.5.2 一連の正断層の評価 地質・地質構造（荒浜側防潮堤付近のボーリング調査位置）

- F₅断層は、荒浜側防潮堤の下に分布する。荒浜側防潮堤は、西山層に杭基礎で岩着している。
- 荒浜側防潮堤付近のF₅断層の活動性を確認するため、ボーリング調査を実施した。

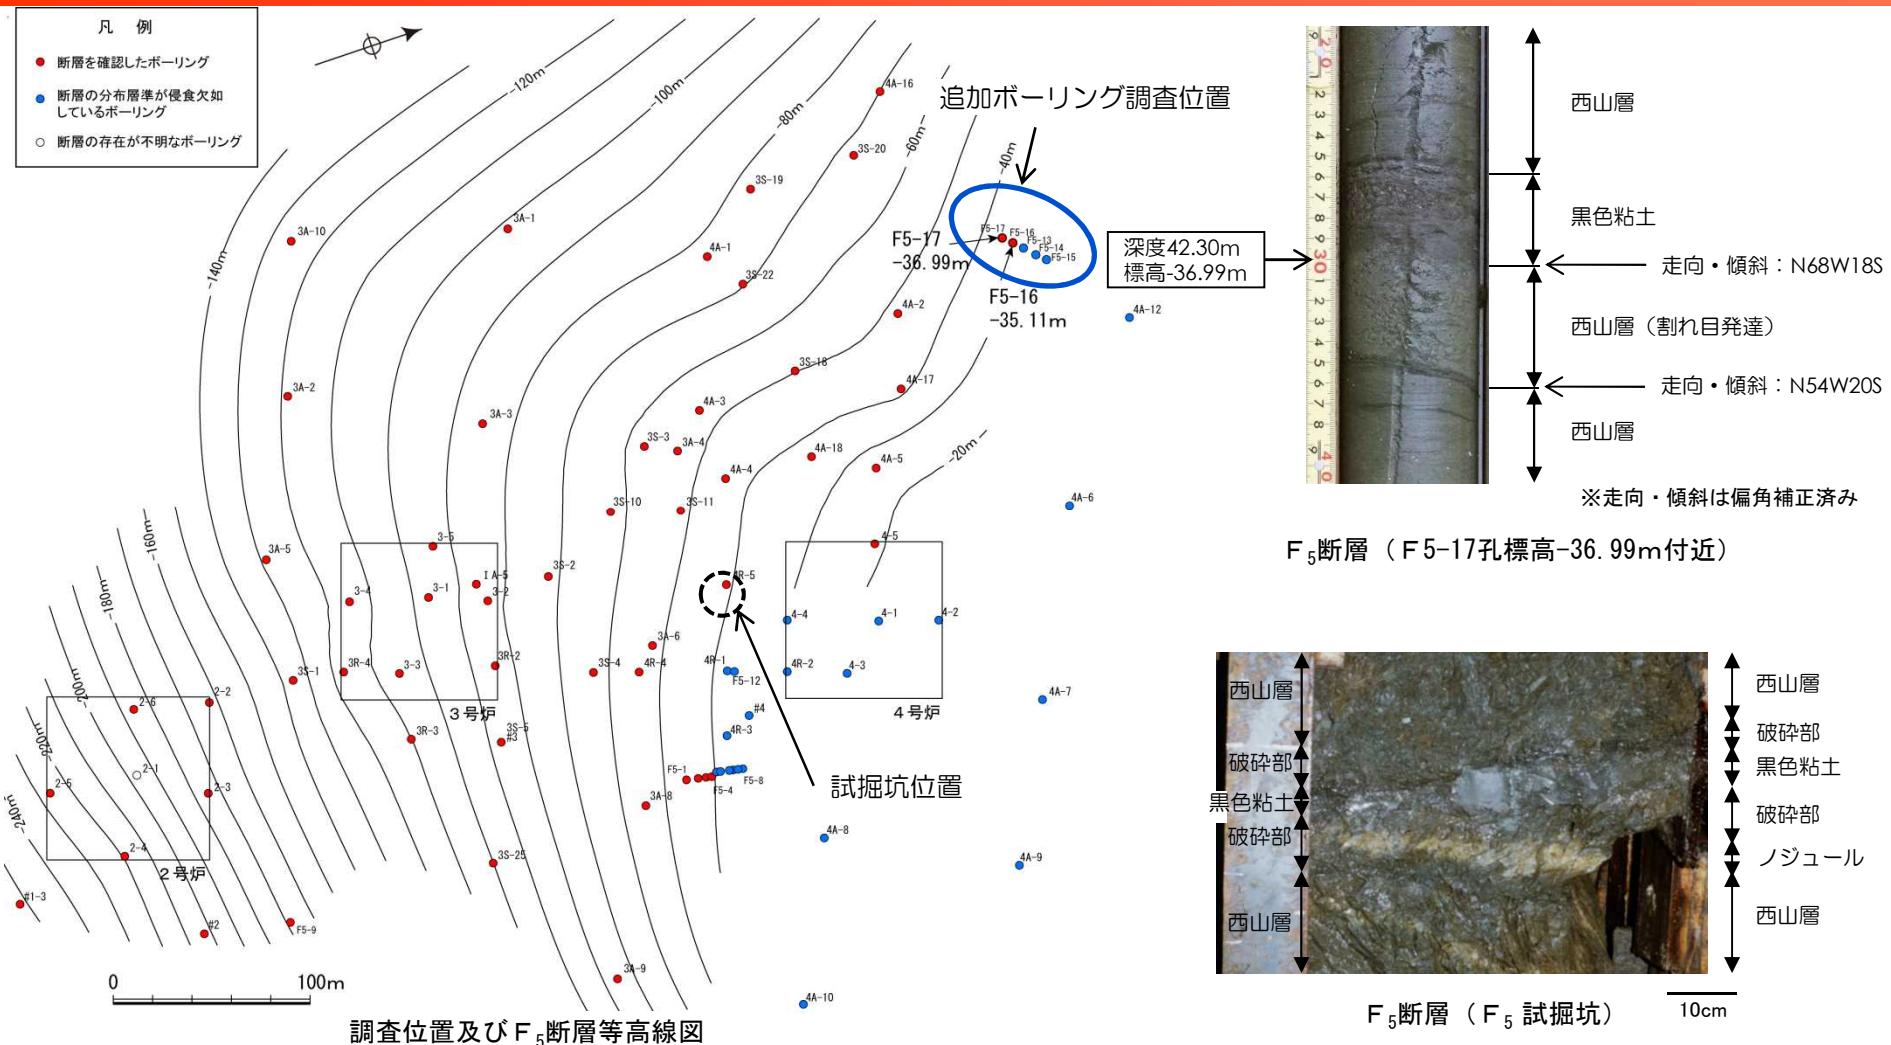
3.2.5.2 一連の正断層の評価 地質・地質構造（荒浜側防潮堤付近のF₅断層の性状）

- F₅断層は、F5-16孔の標高-35.1m付近及びF5-17孔の標高-37.0m付近の西山層中に分布する。
- F₅断層は、黒色粘土を伴い、走向・傾斜がN68W18Sを示し層理面に平行であり、既往ボーリングデータによるF₅断層等高線図と分布標高が調和的である。

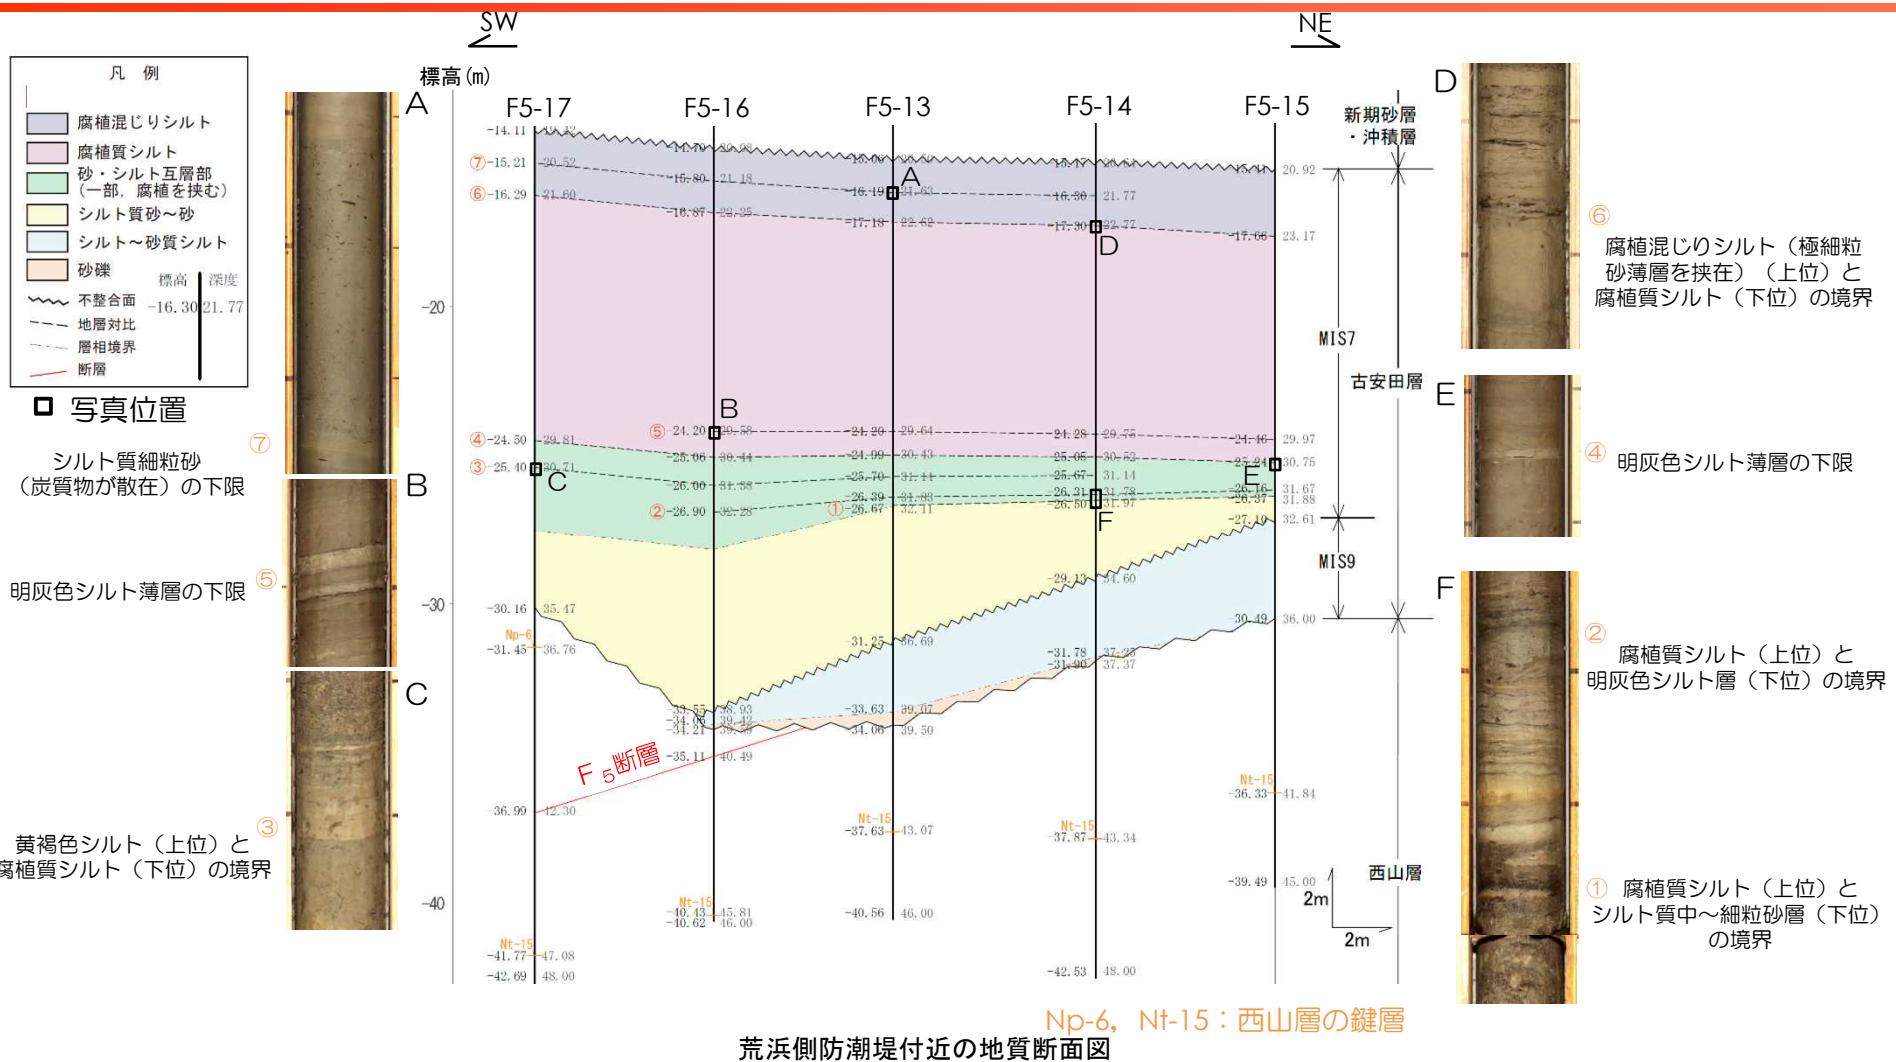
3.2.5.2 一連の正断層の評価 地質・地質構造（荒浜側防潮堤付近の古安田層の地質・地質構造）

- MIS7堆積物には、比較的明瞭に対比可能な7層準（①～⑦）が認められる。
 - MIS7堆積物からなる古安田層基底と下部は、概ね南に傾斜する堆積面を形成し、これらを覆うようにMIS7の腐植質シルト及び腐植混じりシルトが水平に堆積している。

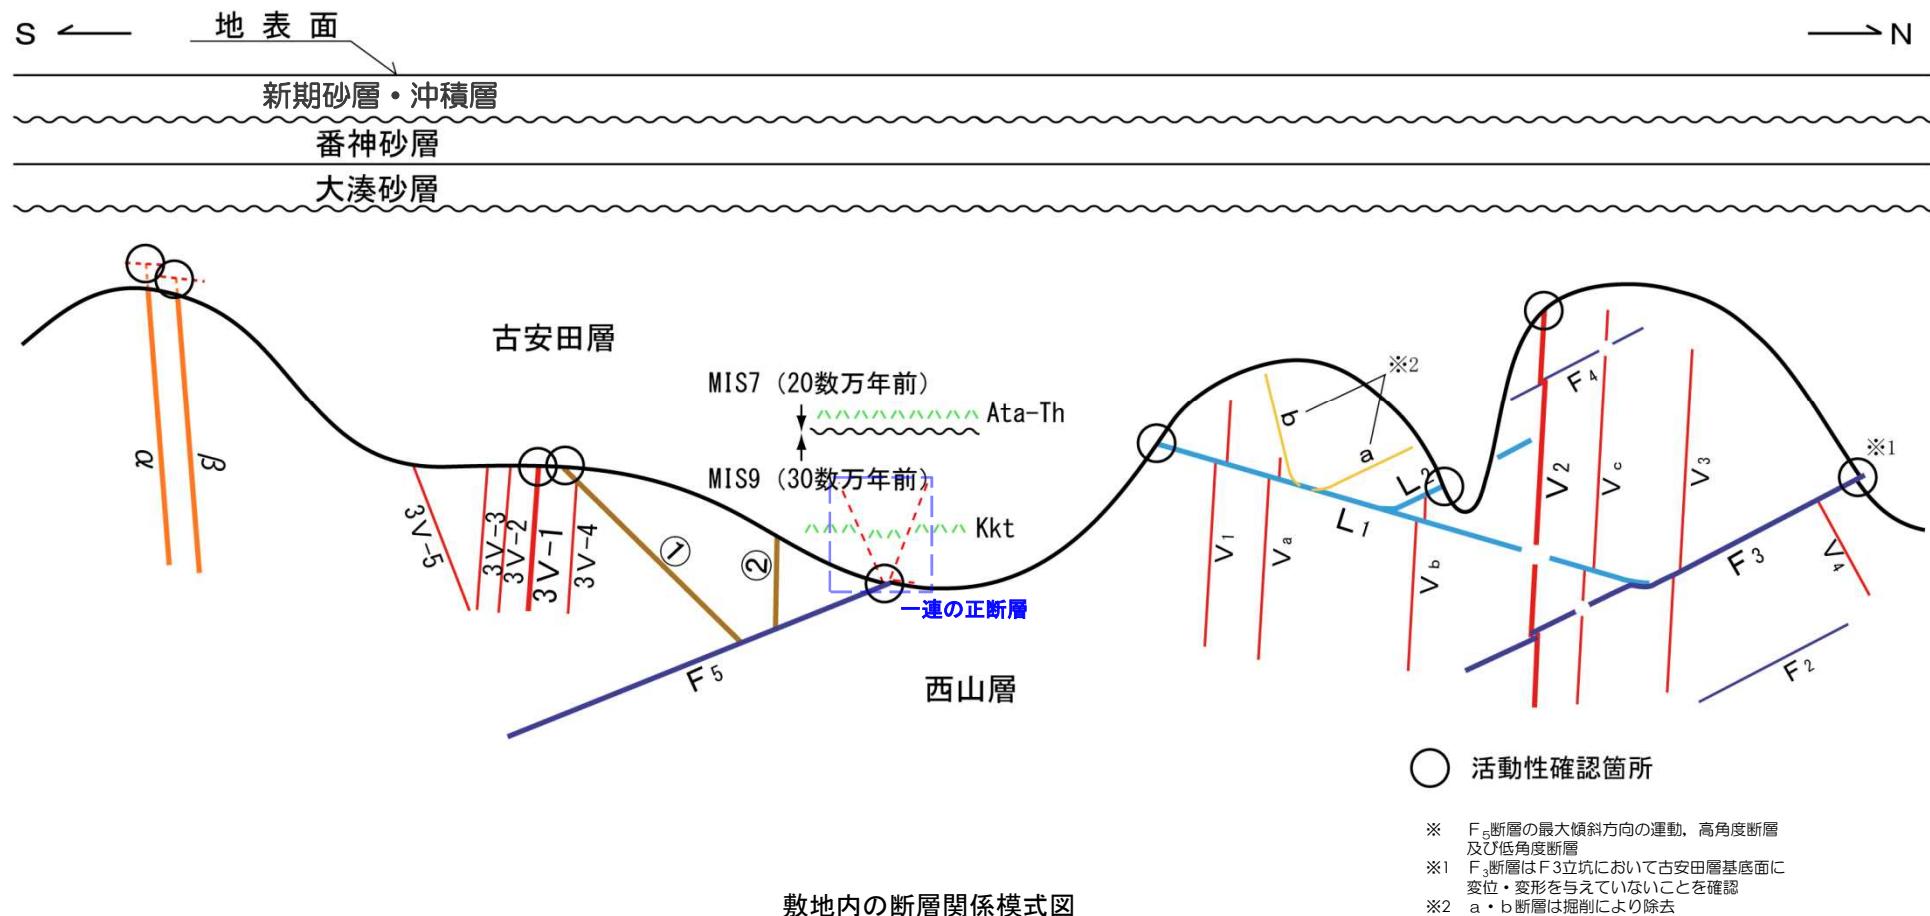
敷地内の断層関係模式図

- 大湊側及び荒浜側の敷地に分布する断層（V系断層，F系断層， L_1 ・ L_2 断層， α ・ β 断層，①・②断層）は、少なくとも古安田層堆積終了以降の活動は認められず、将来活動する可能性のある断層等ではないと判断される。 F_5 断層の立坑調査で確認された一連の正断層※は、深部への連續性がないことから震源として考慮する活断層ではないと判断される。

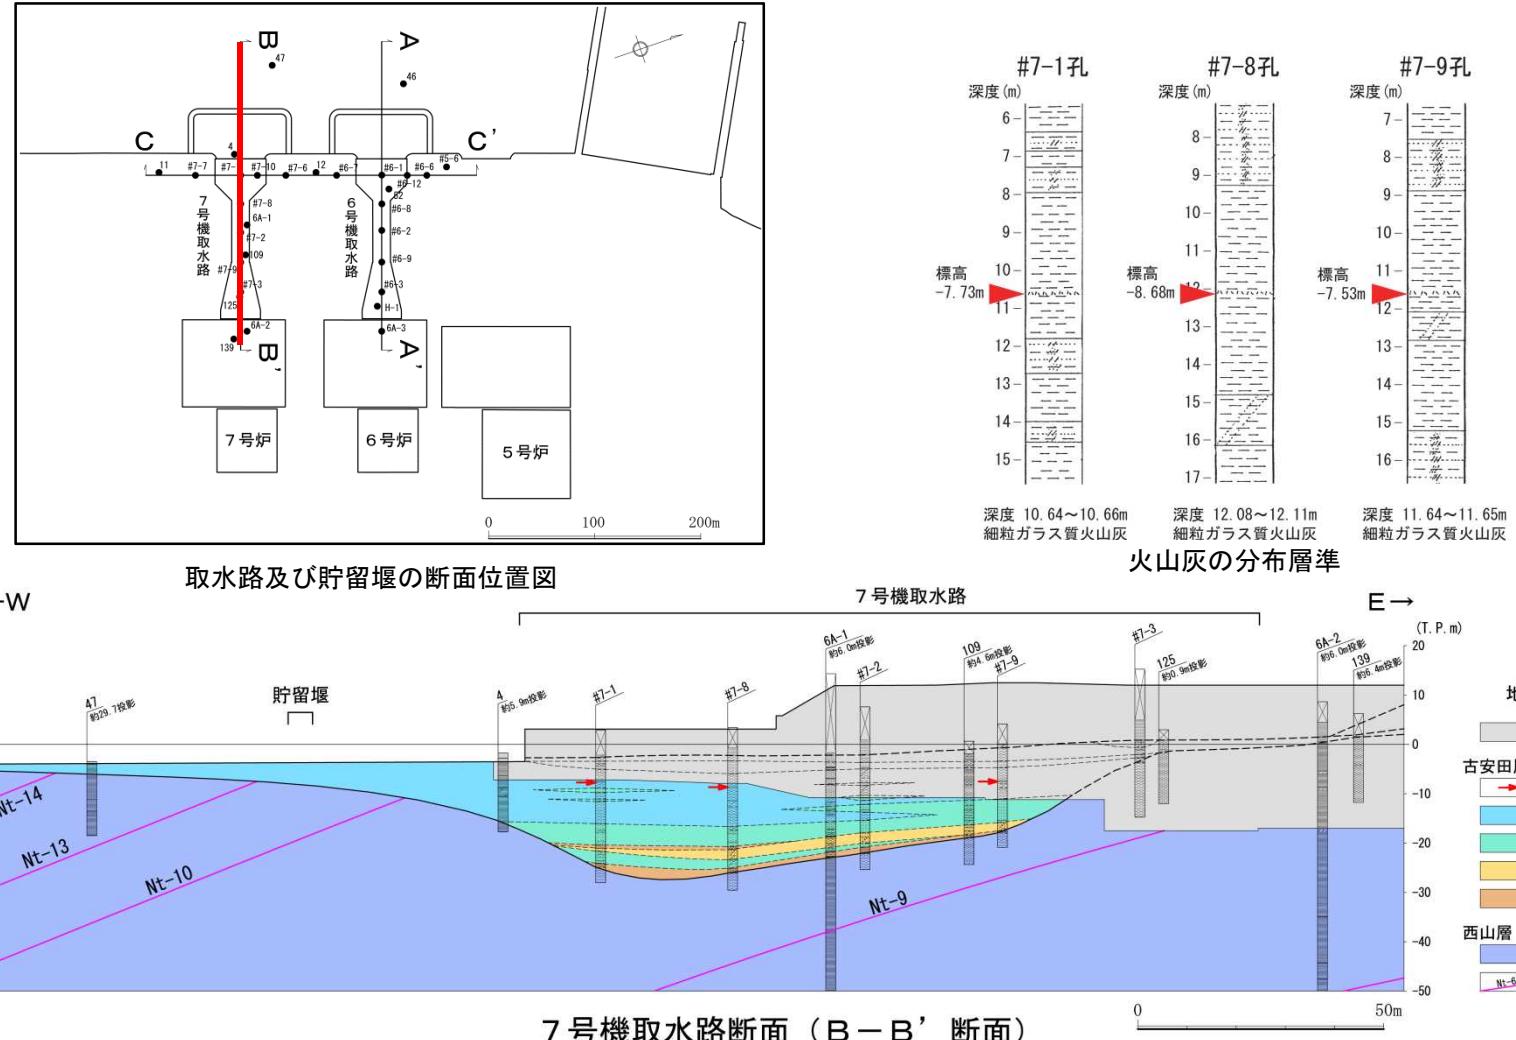
4.2 古安田層支持の施設（取水路及び貯留堰の地盤）

- 西山層を不整合に覆う古安田層は、砂層及び礫層をレンズ状に挟在しており、その上位にはシルト層及び砂・シルト互層がほぼ水平に分布している。上部のシルト層が卓越する部分には、ほぼ同じ標高に火山灰層（細粒ガラス質火山灰）が分布していることから、取水路及び貯留堰の支持地盤に断層は推定されない。
