柏崎刈羽原子力発電所6号炉及び7号炉

敷地の地質・地質構造について 【F₂, F₃断層データ集】

平成28年12月26日
東京電力ホールディングス株式会社

大湊側の西山層中に分布する断層の性状及び活動性

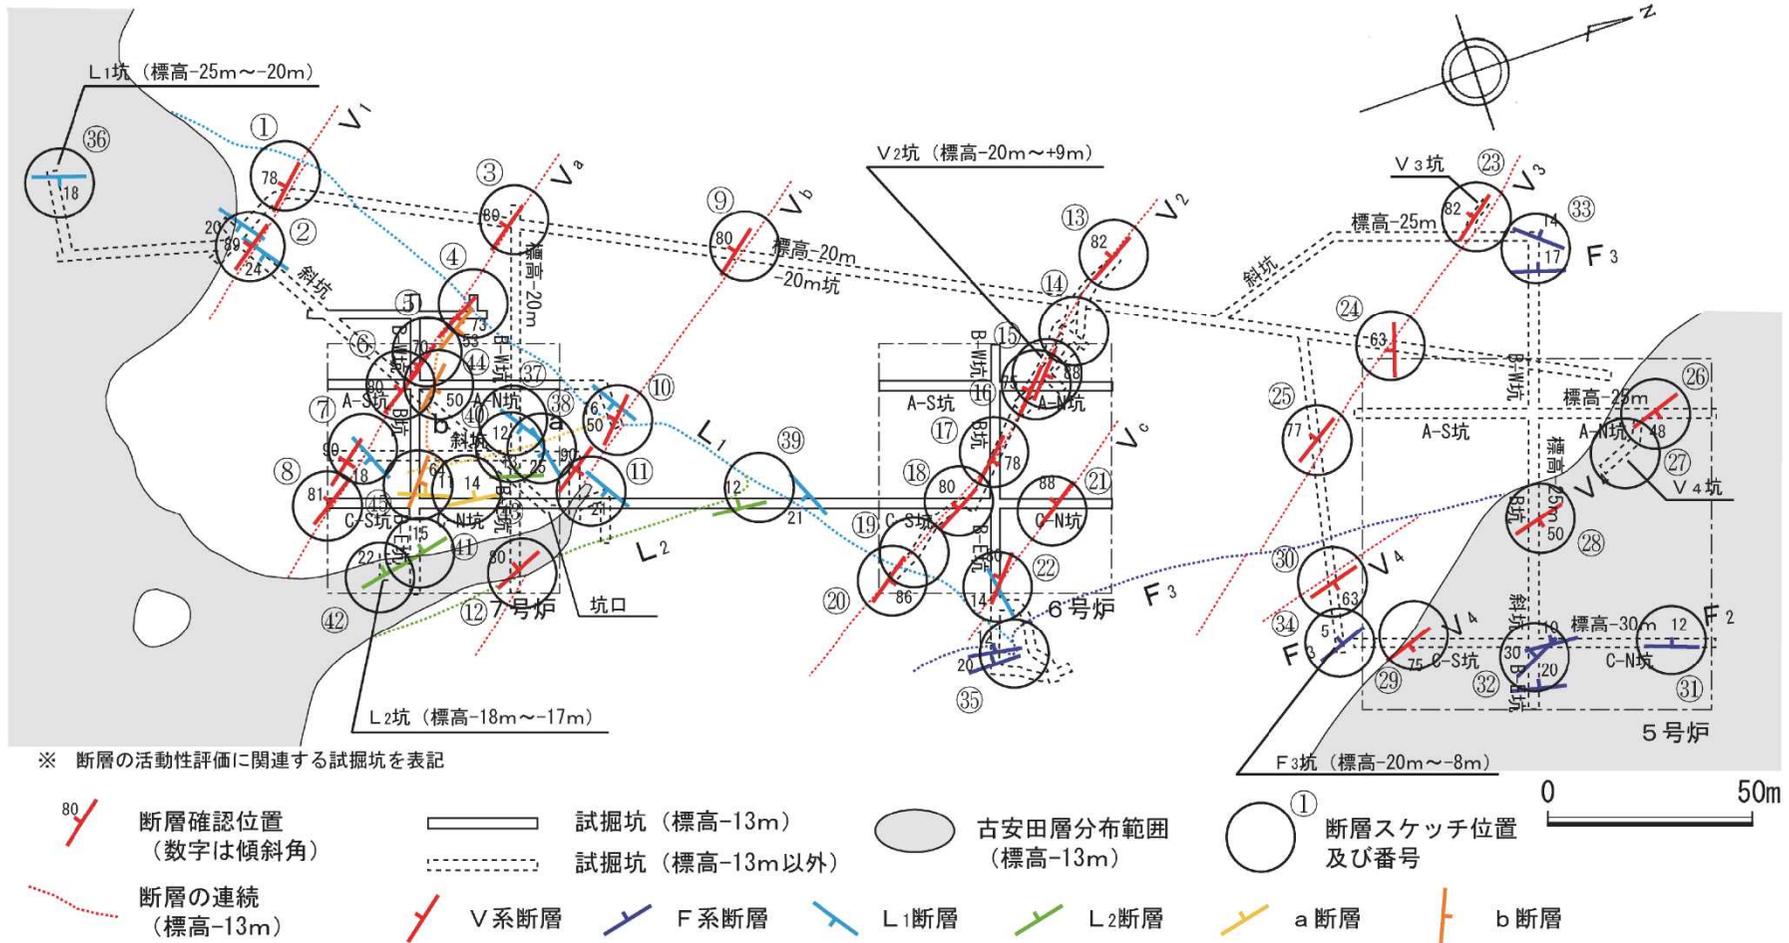
試掘坑調査による断層確認位置図

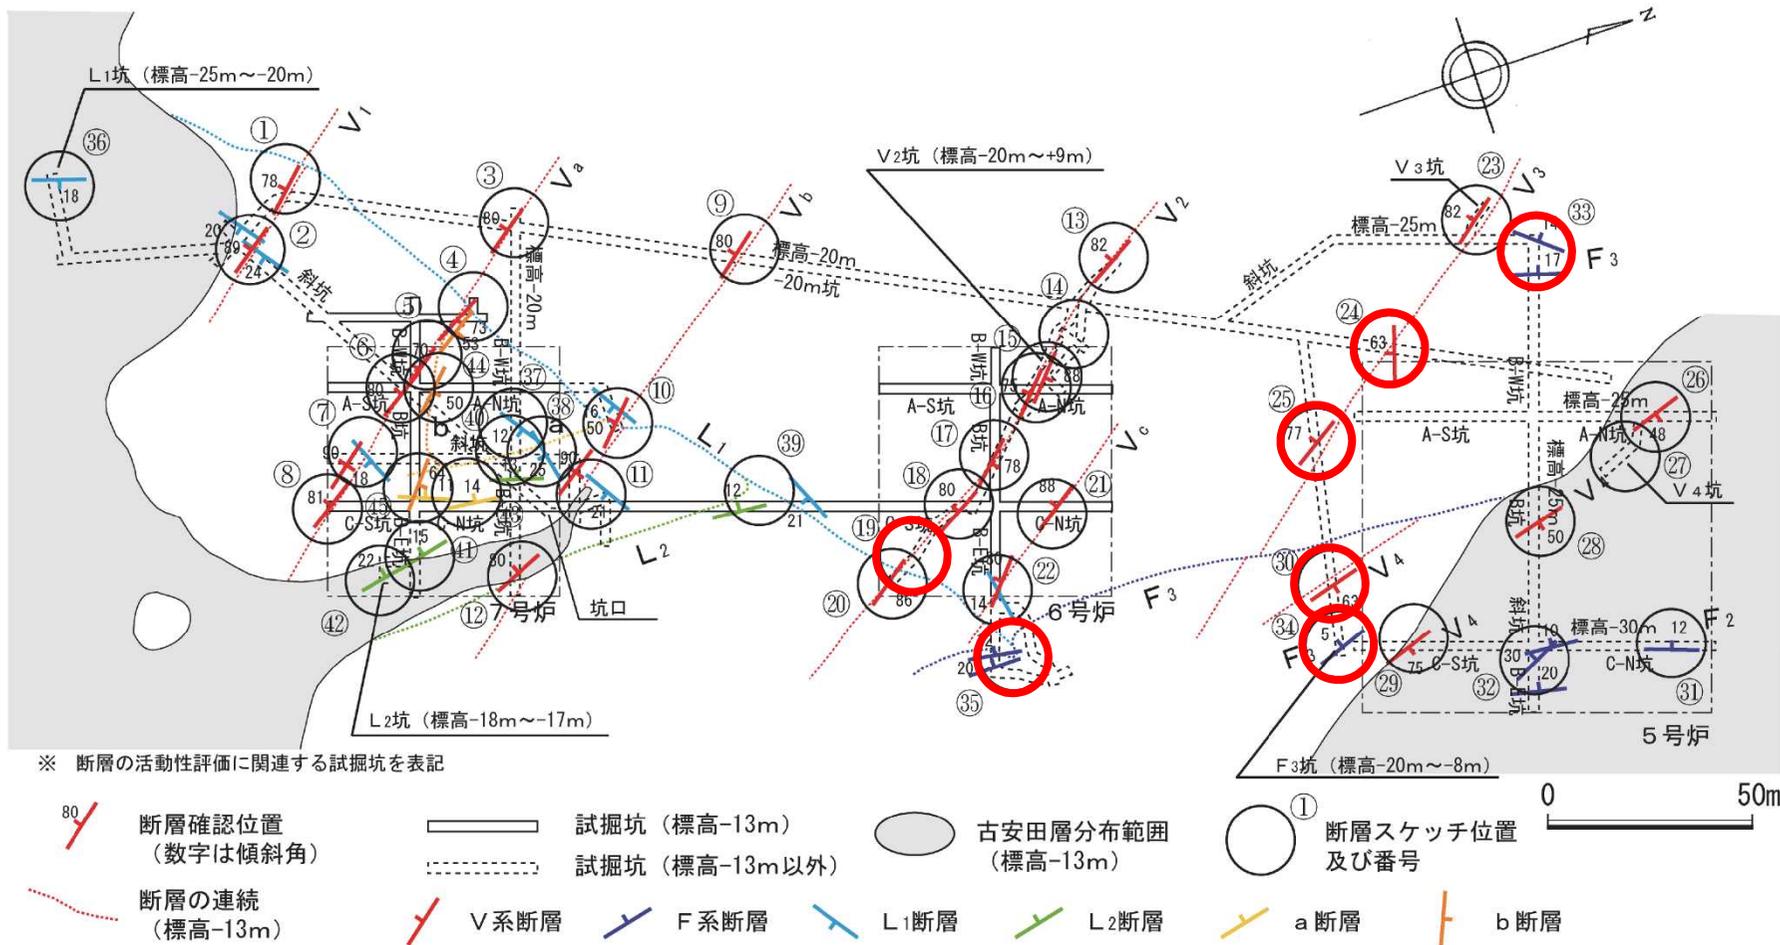
断層スケッチ位置 (F₃断層)

試掘坑調査による断層確認位置図

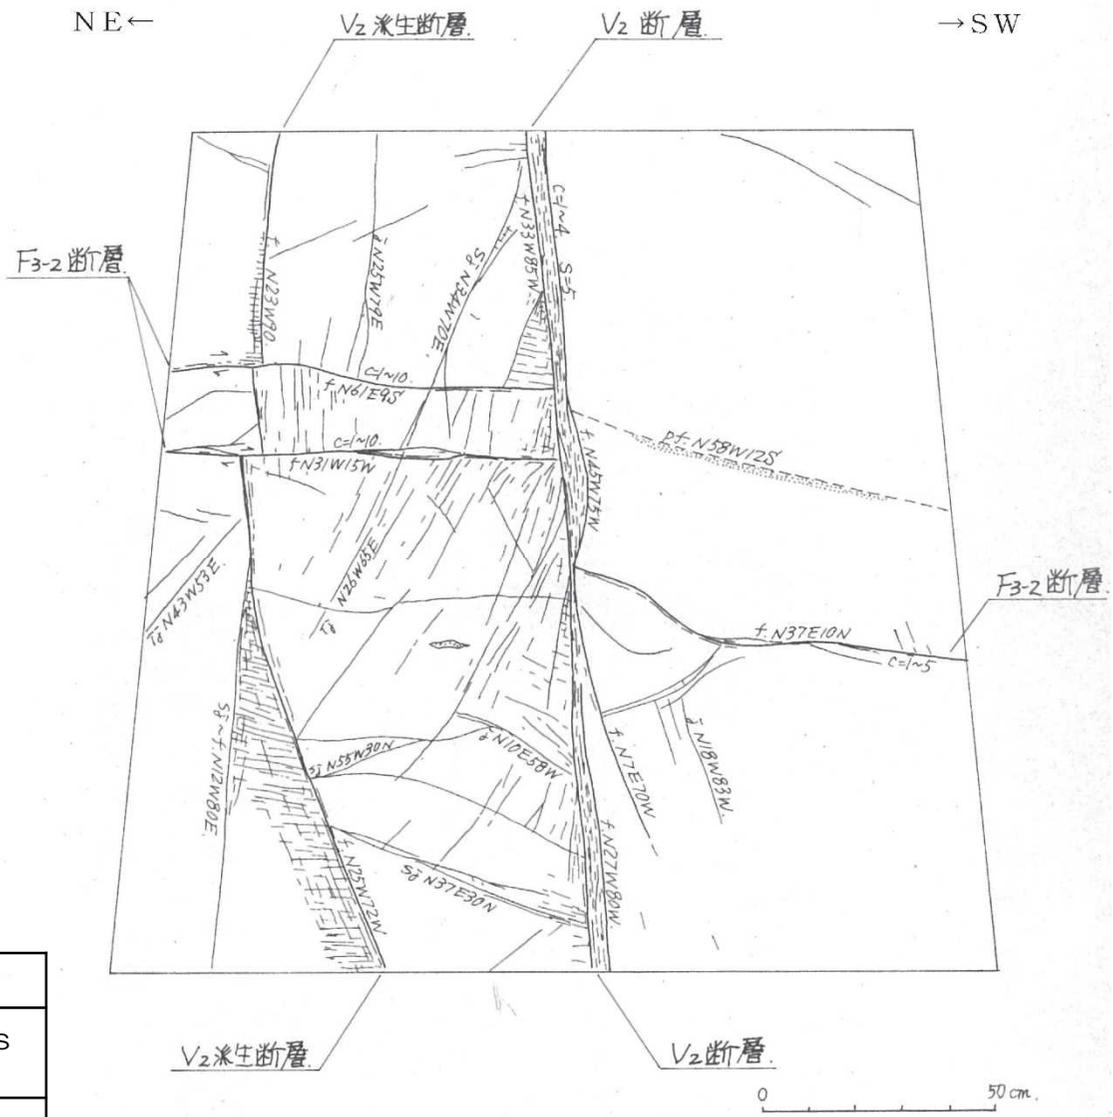
断層スケッチ位置 19

F ₃ 断層	
粘土幅 c (cm)	破碎幅 s (cm)
0.1~1.0	—

V₂ 断層とF₃ 断層の関係 (V₂(1)' 坑8 基目切羽)

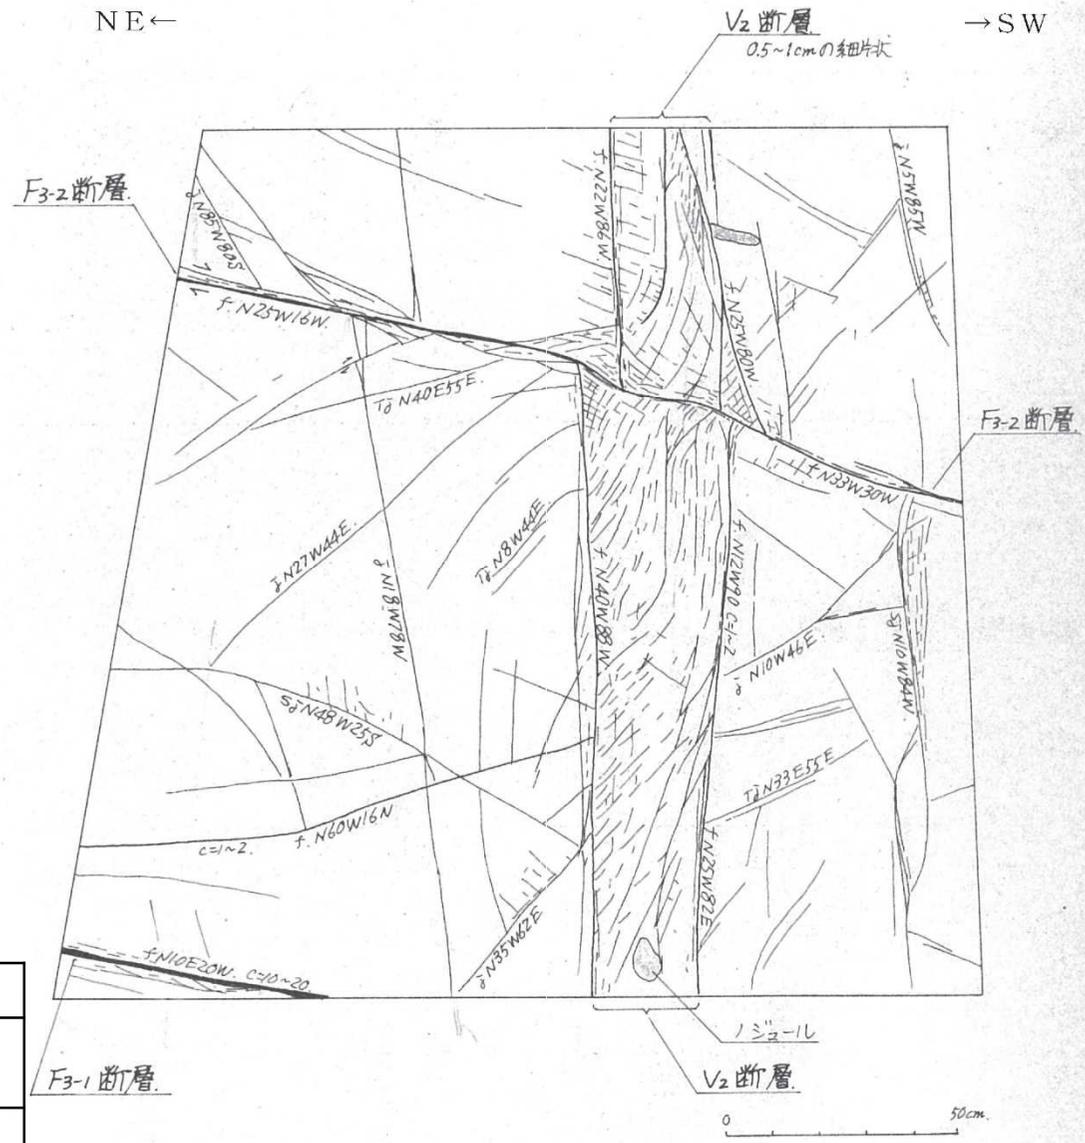
断層スケッチ位置 19

F ₃ 断層	
粘土幅 c (cm)	破碎幅 s (cm)
1.0~2.0	—

V₂断層とF₃断層の関係 (V₂(1)' 坑11 基目切羽)

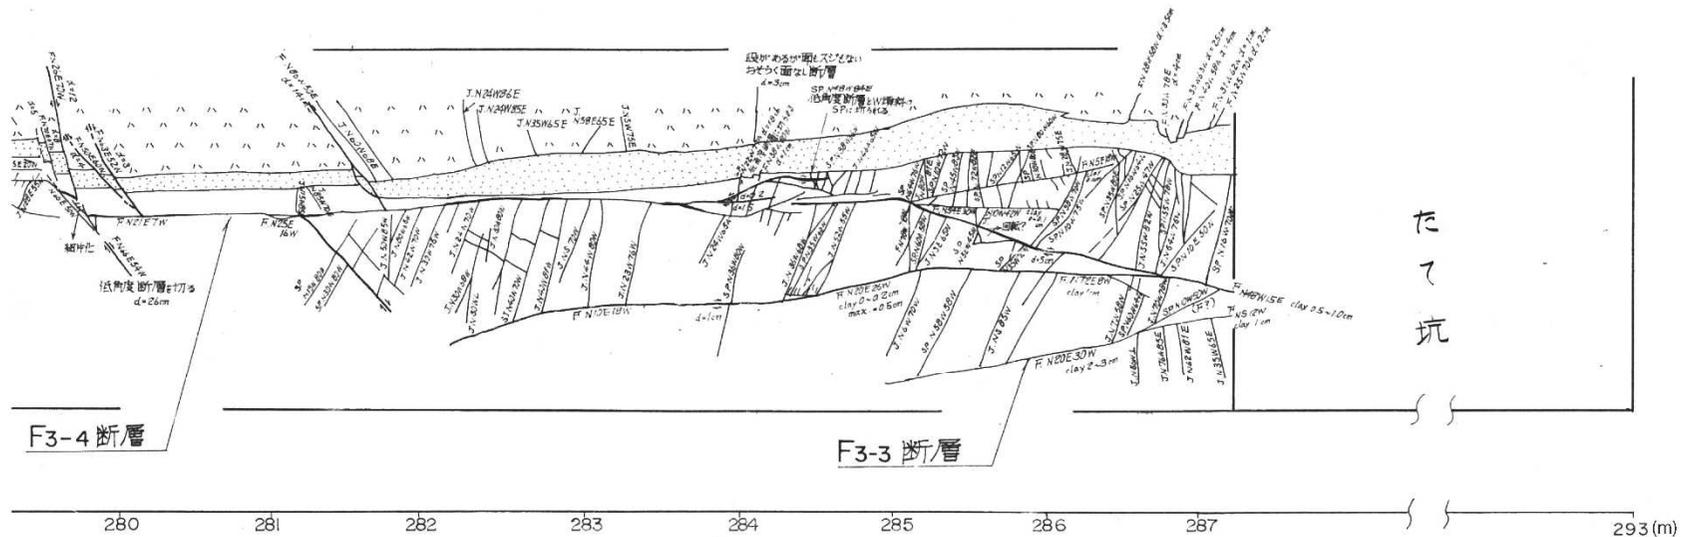
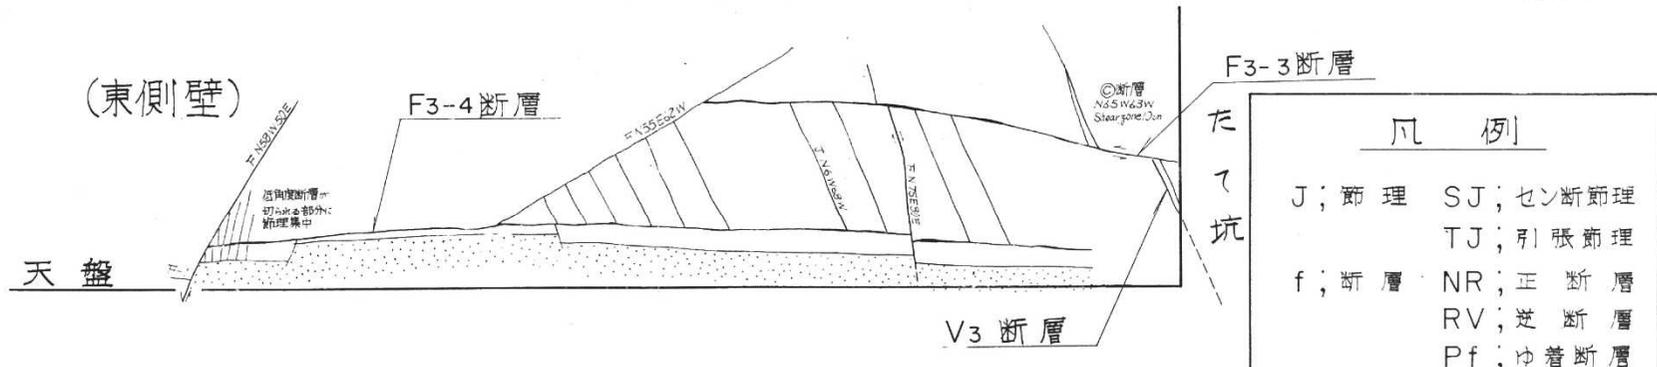
断層スケッチ位置 24

F ₃ 断層	
粘土幅 c (cm)	破碎幅 s (cm)
0.5~3	—

V₃ 断層と F₃ 断層の関係 (-20m 坑東側壁)

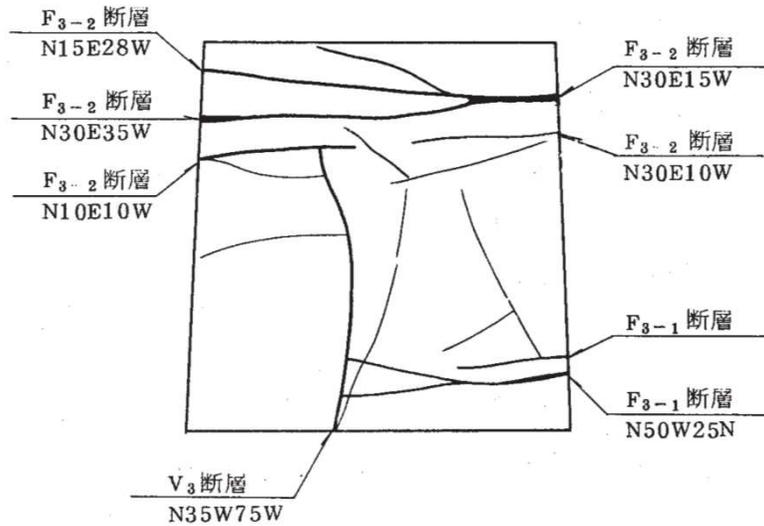
断層スケッチ位置 25

V₃ 断層とF₃ 断層の関係 (F₃ 坑28 基目切羽)

F ₃ 断層	
粘土幅 c (cm)	破碎幅 s (cm)
0.5~4.0	—

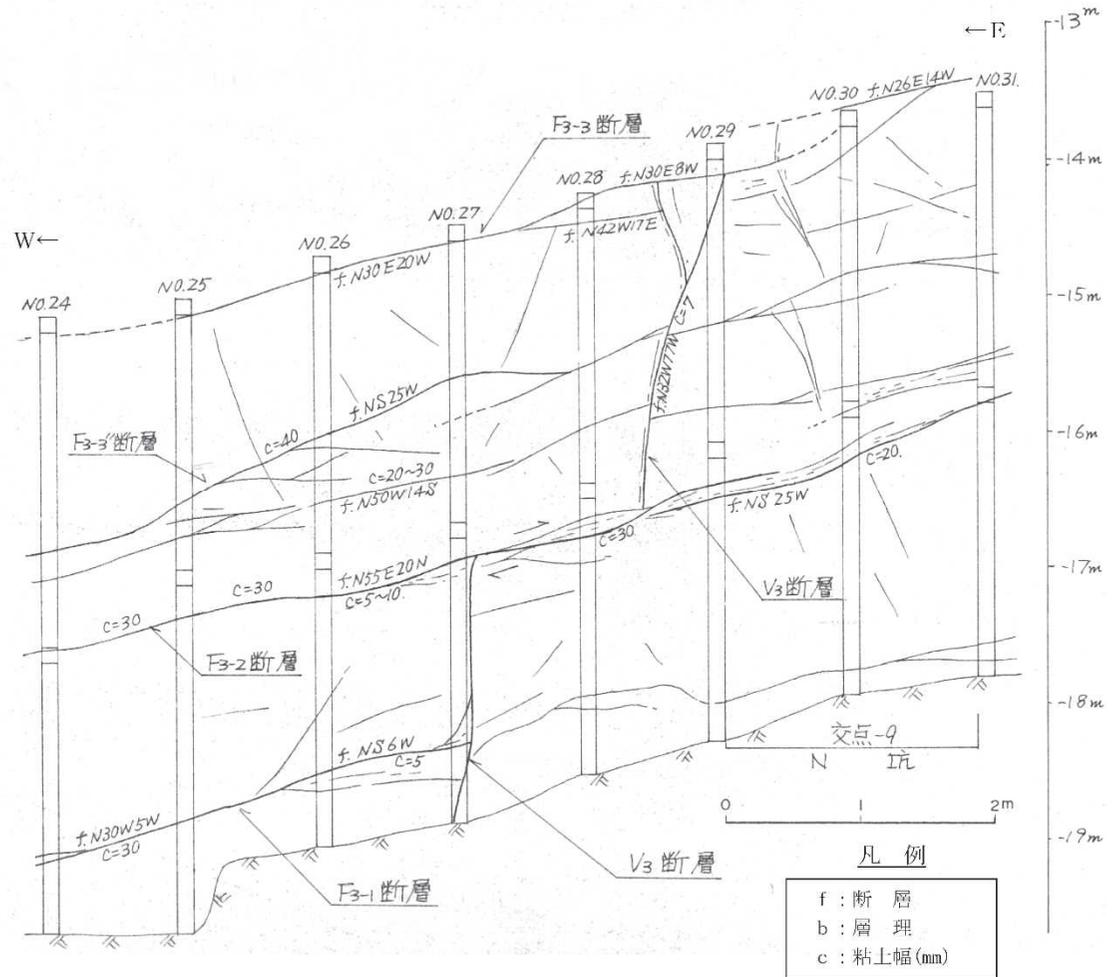
V₃ 断層とF₃ 断層の関係 (F₃ 坑北側壁)

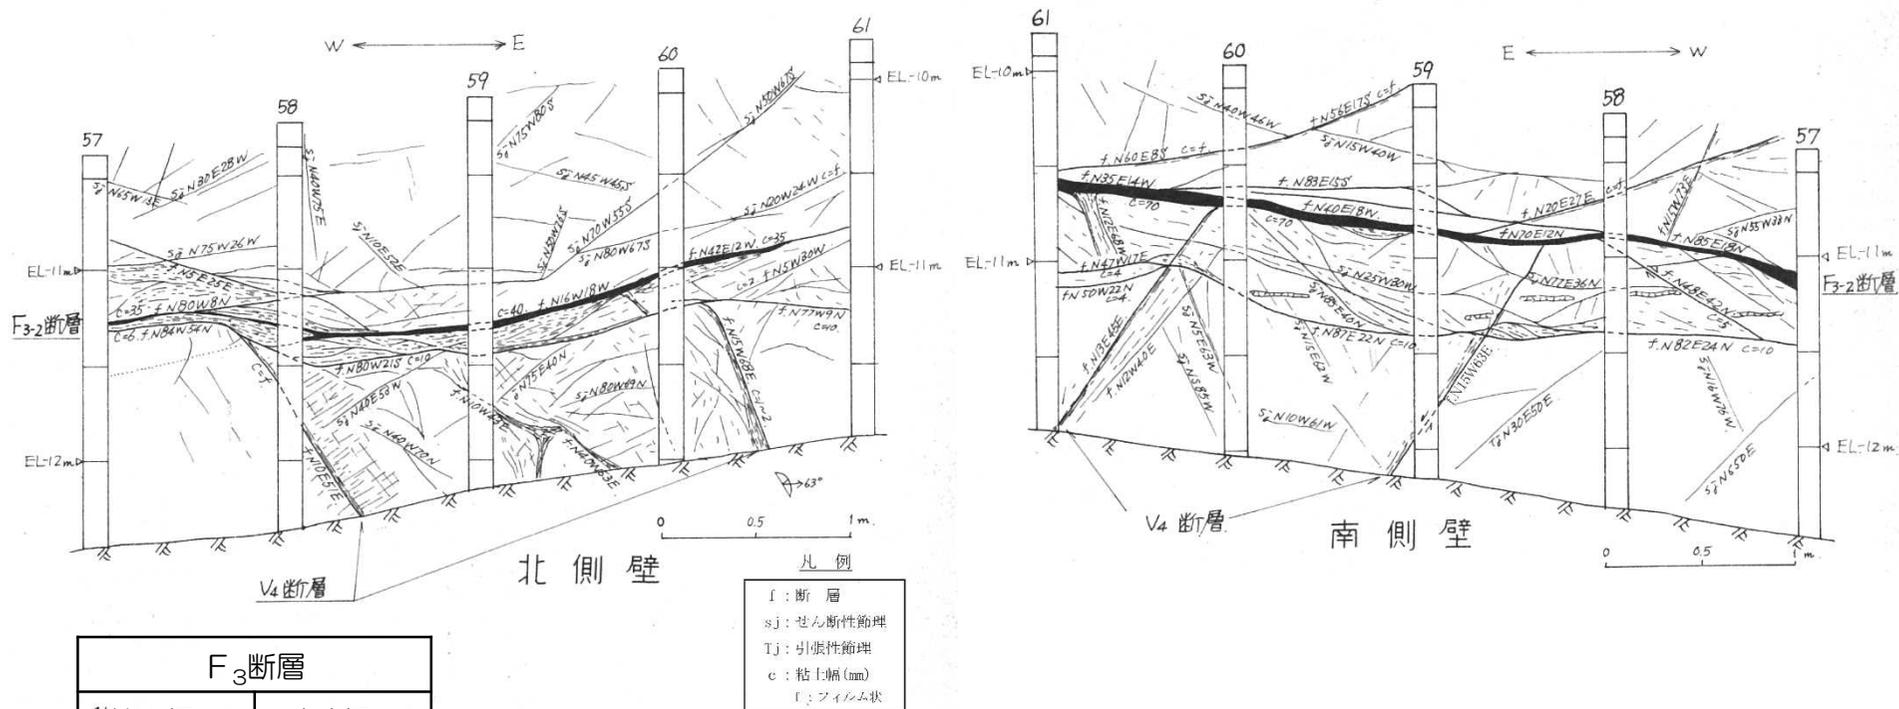
断層スケッチ位置 30

V₄断層とF₃断層の関係 (F₃坑)

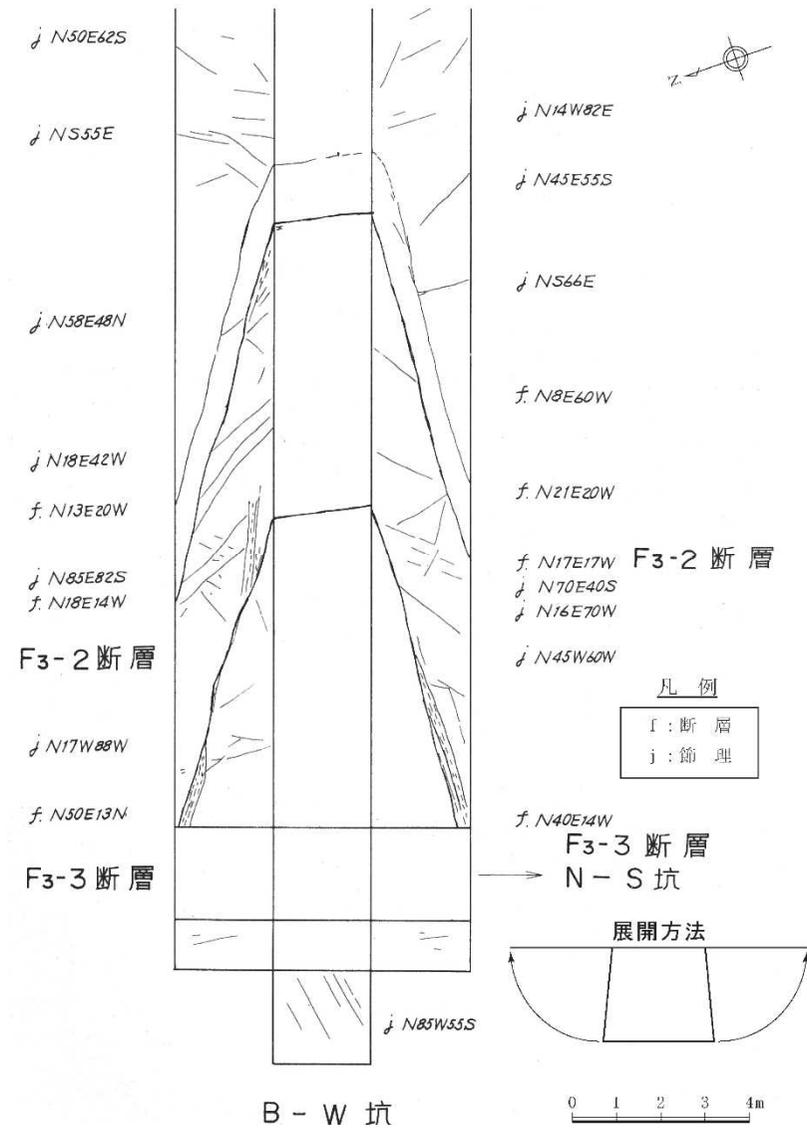
断層スケッチ位置 33

F₃ 断層 (5号炉B-W坑)

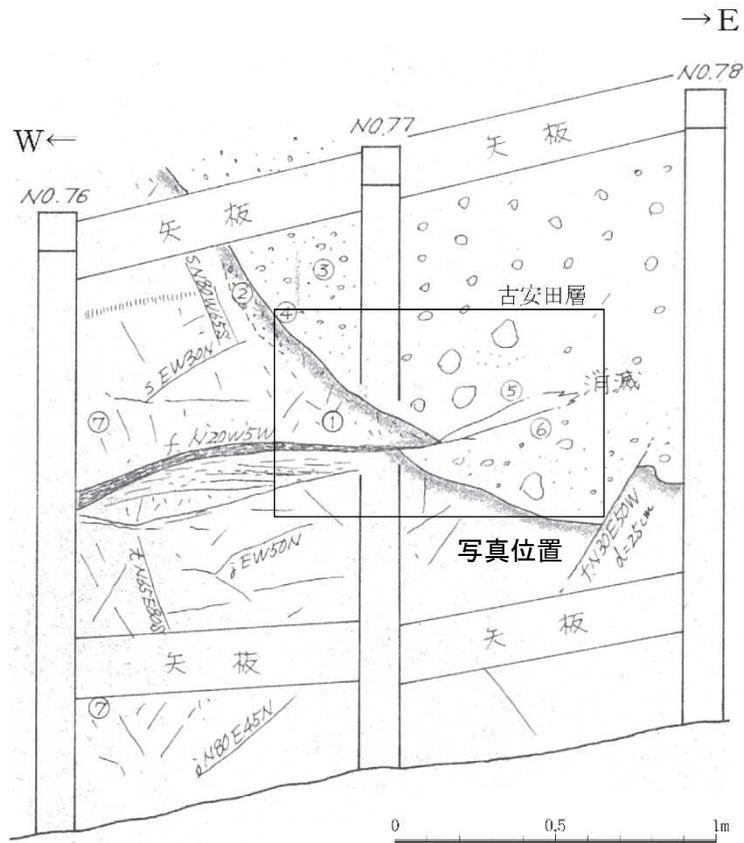
断層スケッチ位置 34

- ① 長さ5~2cmの岩片状, 鏡肌発達
- ② 表面が鏡肌を呈する径1cmの亜角礫, 軟質化
- ③ 基質に砂を含む泥岩礫層(古安田層)
- ④ N10E40~50S
境界面に鏡肌が発達するが, 連続性は悪い
- ⑤ N20W35W 粘土は伴わない, 20cm連続
- ⑥ N5W30W 粘土は伴わない, 25cm連続
- ⑦ 長さ5~10cmのブロック状

F₃ 断層 (F₃ 坑北側壁76~78 基)

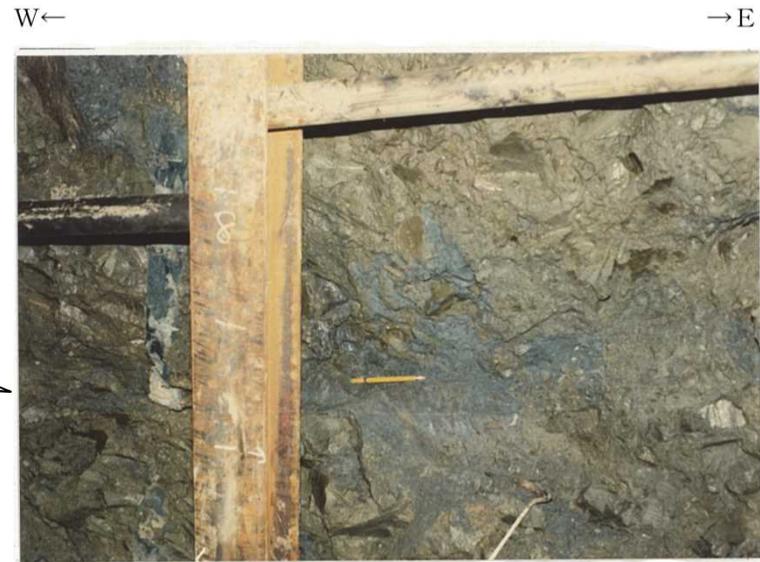
F₃坑 77~78基付近 北側壁

F₃ 断層 (F₃ 坑77~78 基付近北側壁)

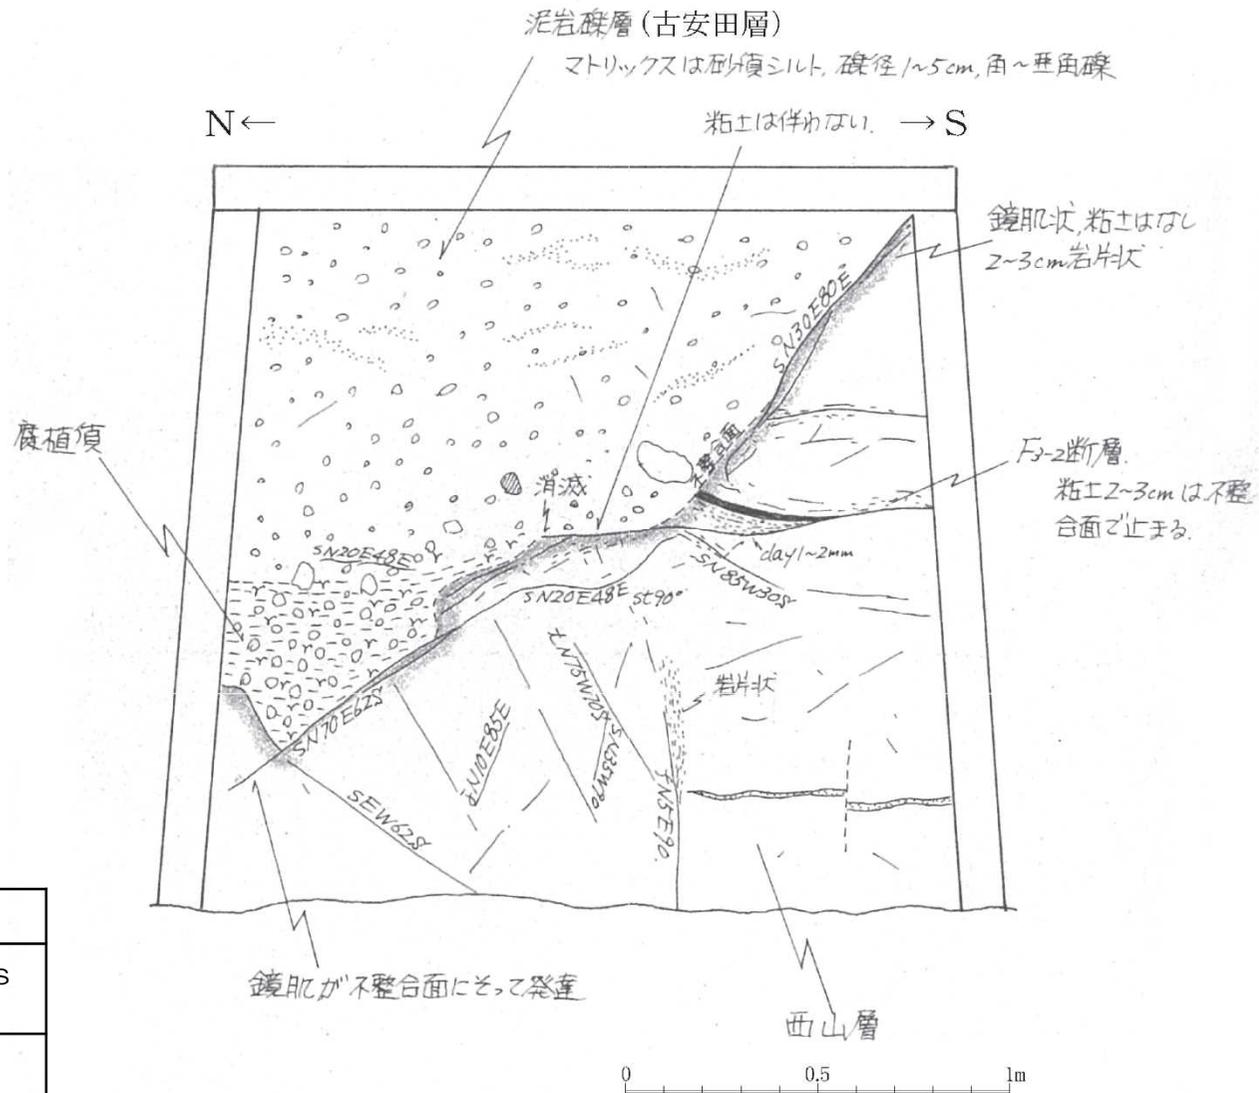
断層スケッチ位置 34

F ₃ 断層	
粘土幅 c (cm)	破碎幅 s (cm)
2~3	—

F₃ 断層 (F₃ 坑最終 (78 基) 切羽)

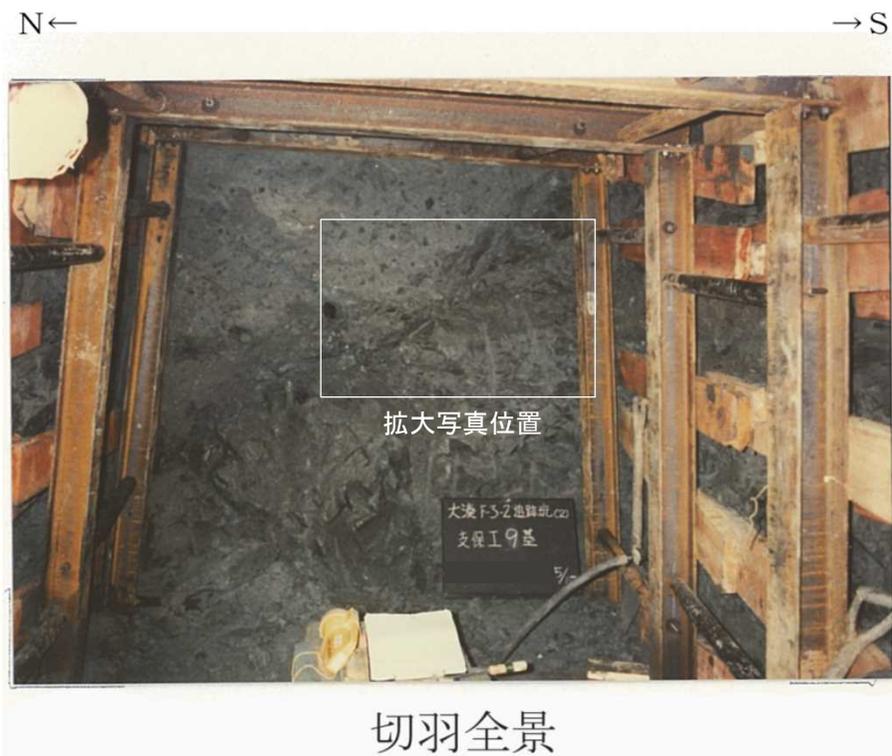
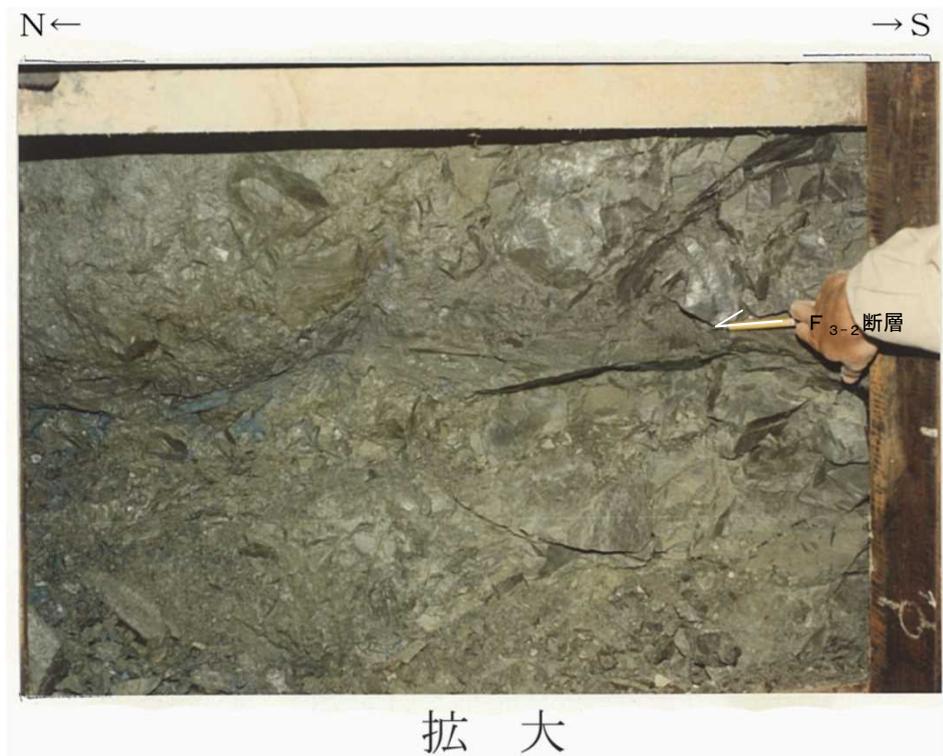
断層スケッチ位置 34

F₃ 断層 (F₃ 坑最終切羽)

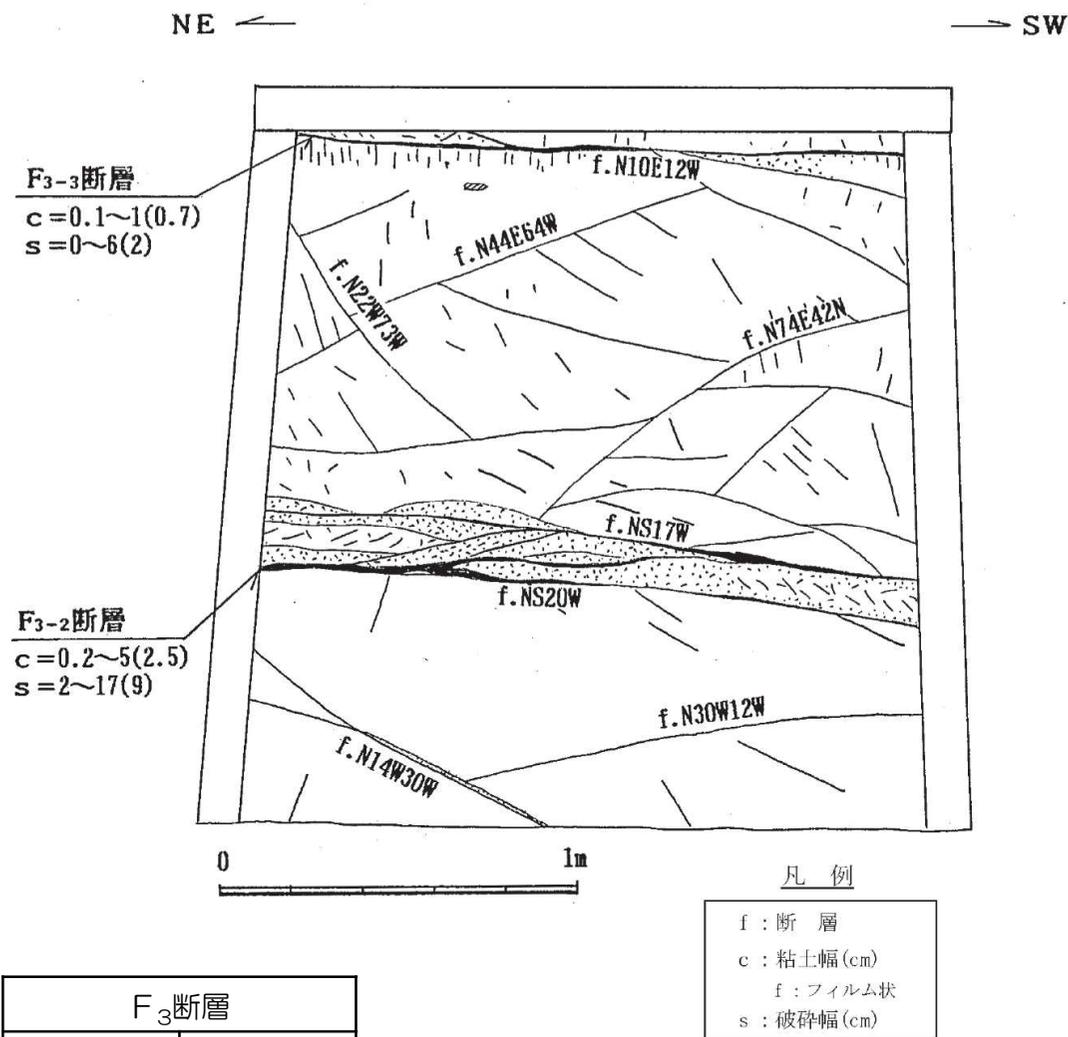
断層スケッチ位置 35

F ₃ 断層	
粘土幅 c (cm)	破砕幅 s (cm)
0.1~5	0~17

F₃断層 (6号炉B-E坑最終切羽(30基目))

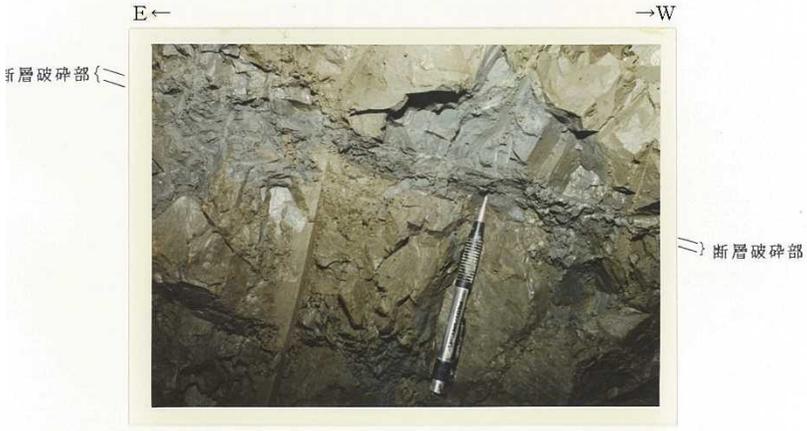
同上接写 (F₃₋₃断層)
破砕部は土砂状~細片状を呈する。上部に厚さ0~10mm程度の黒色粘土を挟在する。

F₃断層 (6号炉B-E坑南側壁)

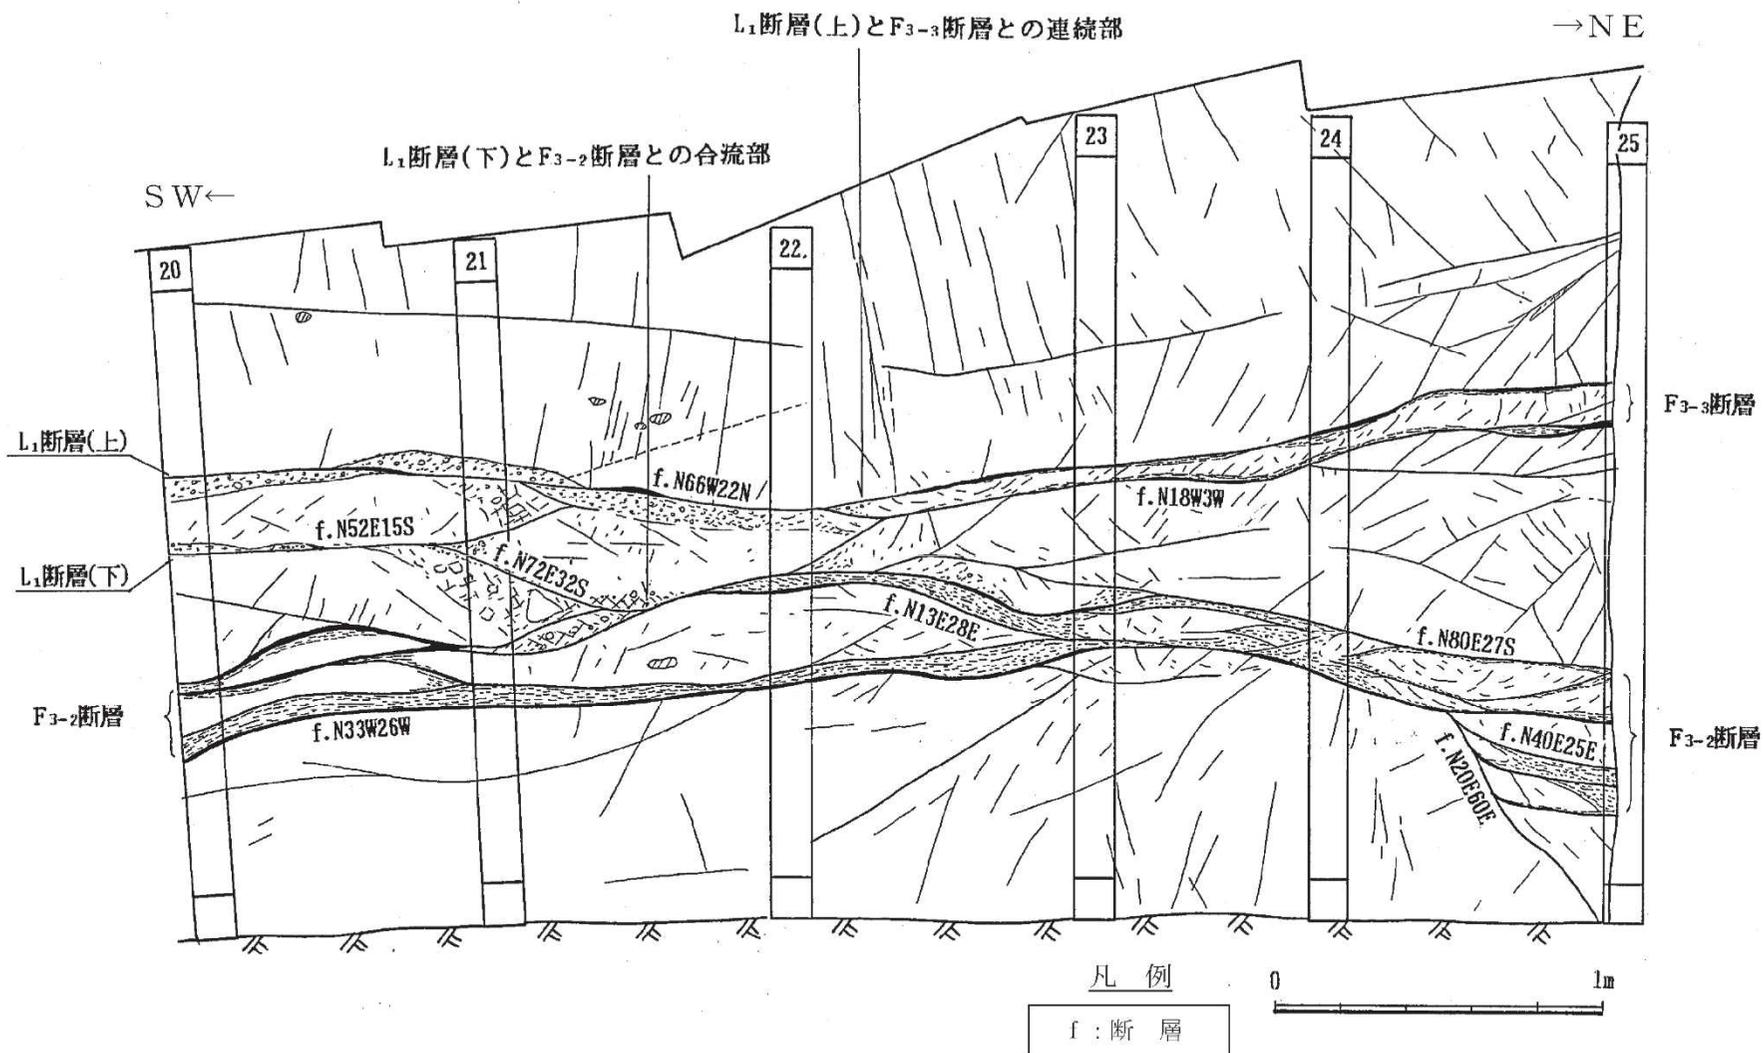
断層スケッチ位置 35

L₁断層とF₃断層の関係 (6号炉L1坑北西側壁)

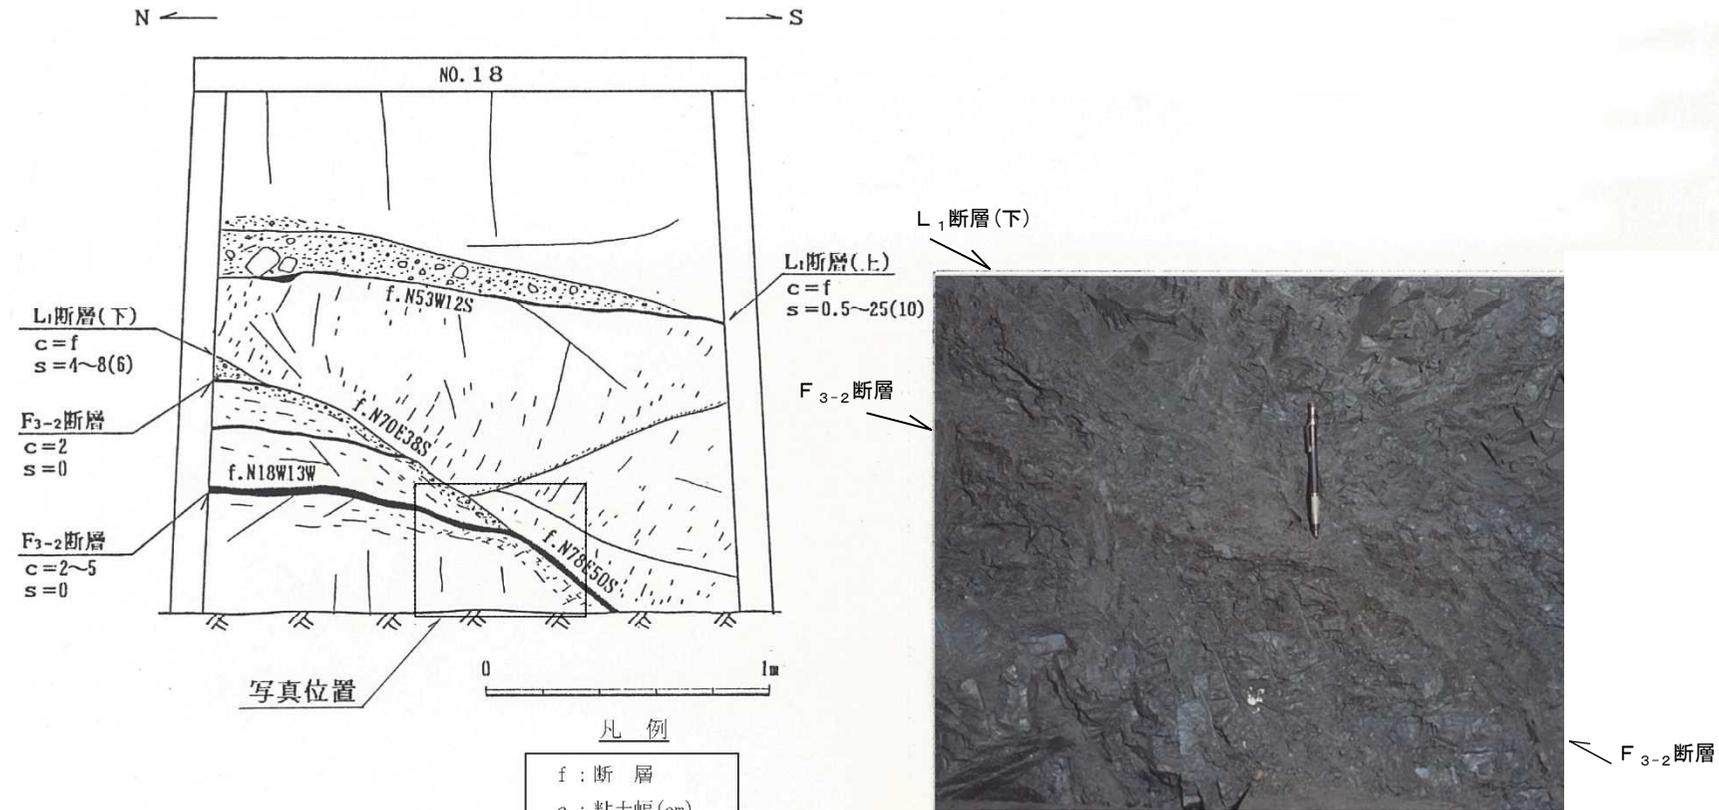
断層スケッチ位置 35

F ₃ 断層	
粘土幅 c (cm)	破碎幅 s (cm)
2~5	0

L₁断層(下)によりF₃₋₂断層は変形させられているが、粘土は連続している。

L₁断層とF₃断層の関係 (6号炉L1坑18基目切羽)

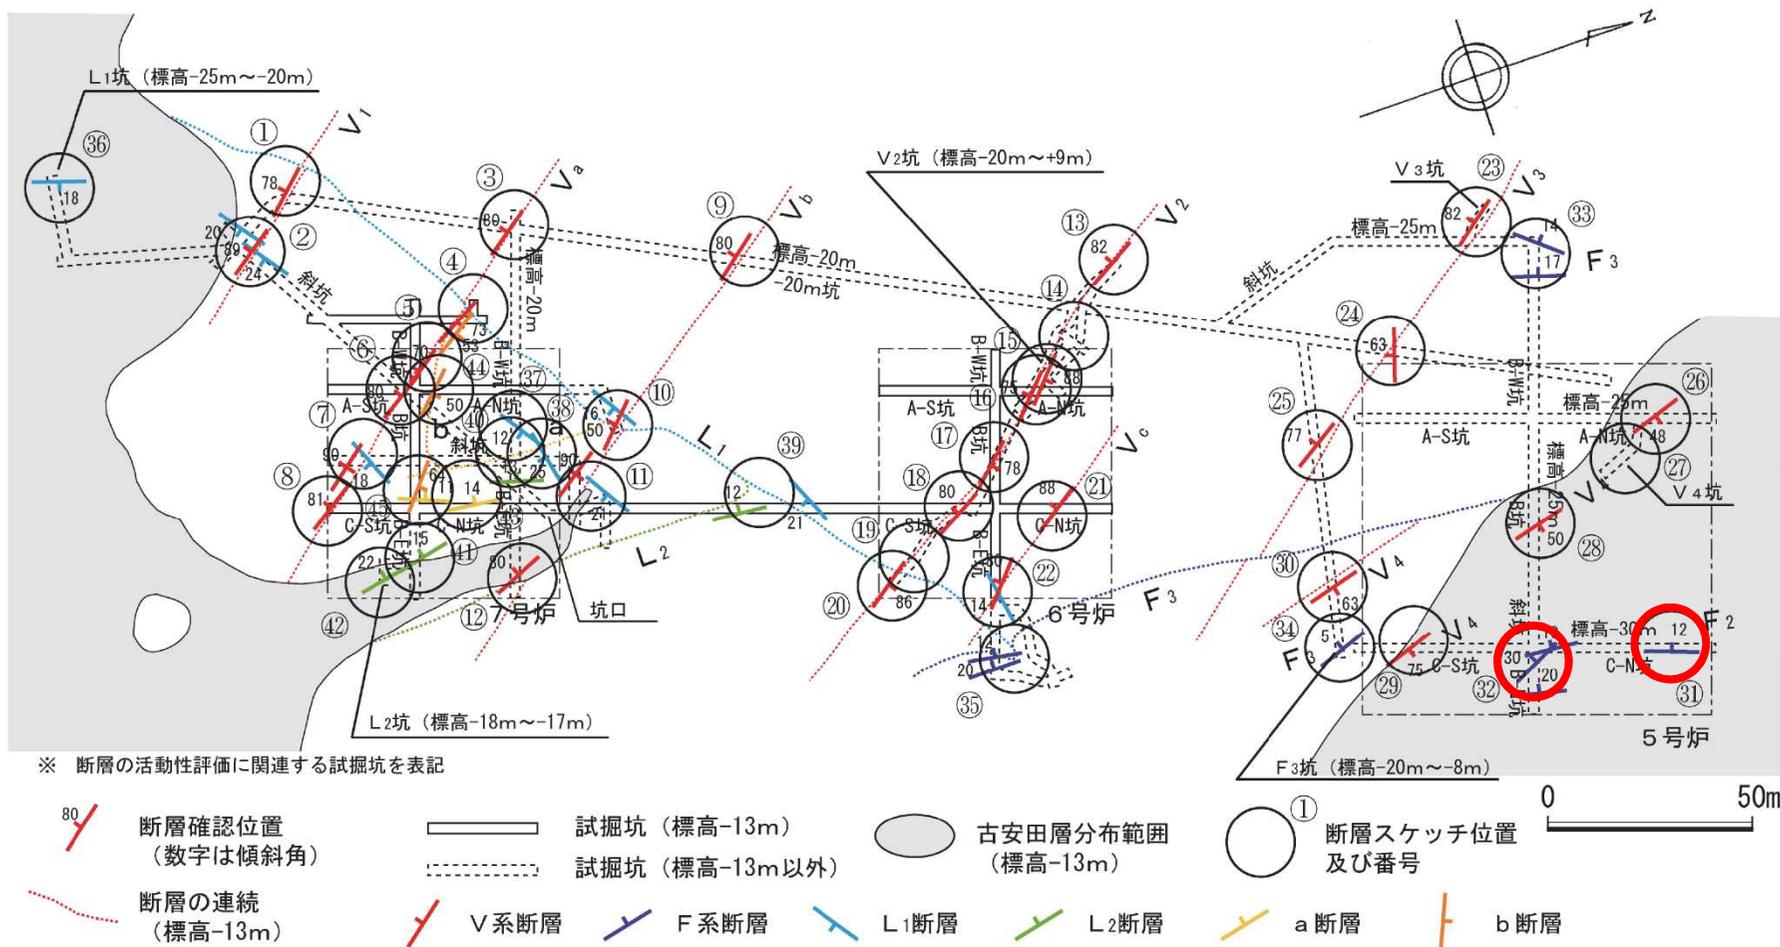
断層スケッチ位置 (F₂断層)

試掘坑調査による断層確認位置図

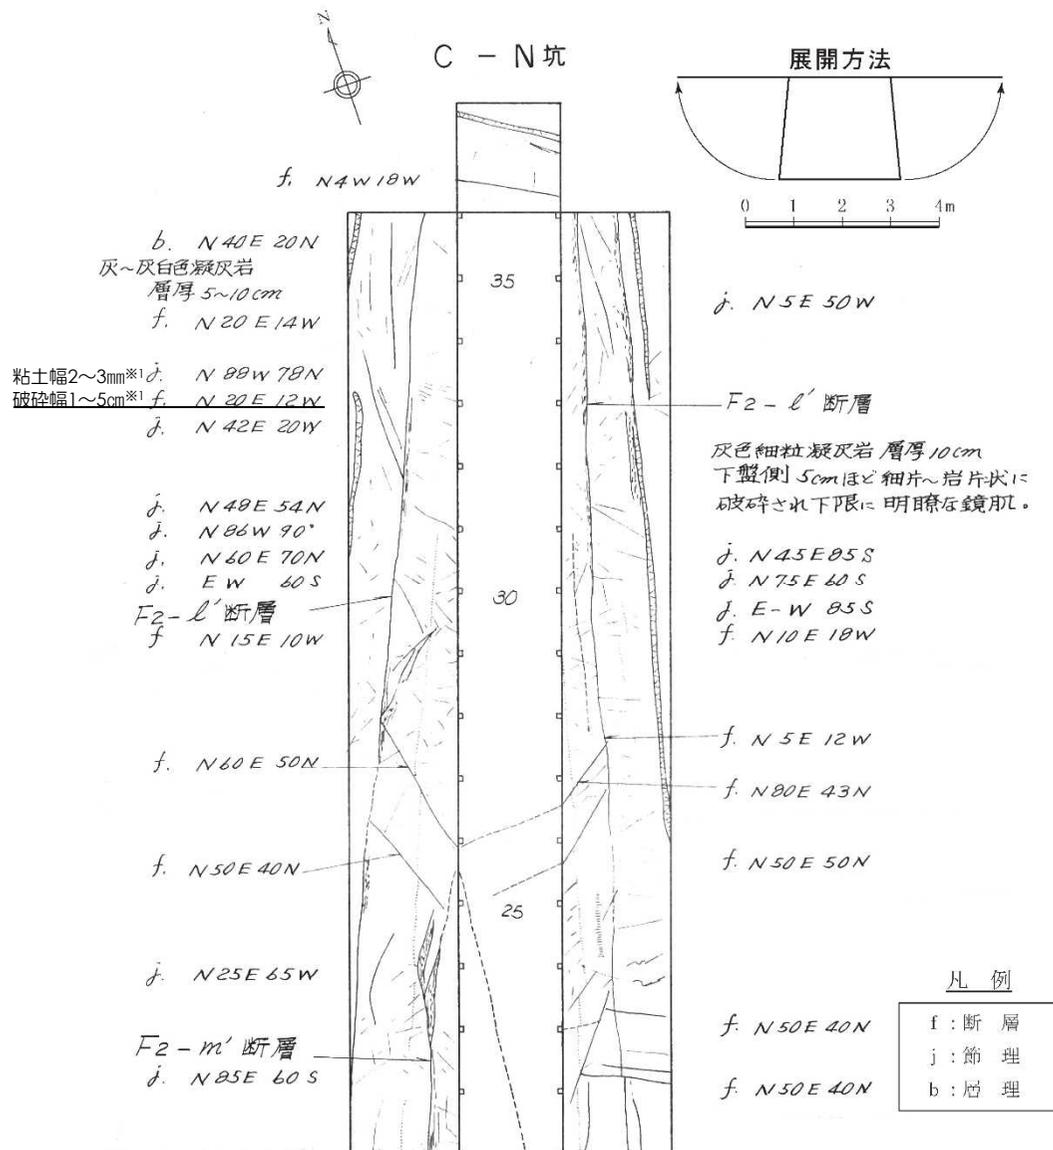
断層スケッチ位置 31

F₂ 断層 (5号炉C-N 坑西側壁, 21m~36m)
