柏崎刈羽原子力発電所6号炉及び7号炉

敷地の地質・地質構造について 【F₂, F₃断層データ集】

平成28年12月26日
東京電力ホールディングス株式会社

大湊側の西山層中に分布する断層の性状及び活動性

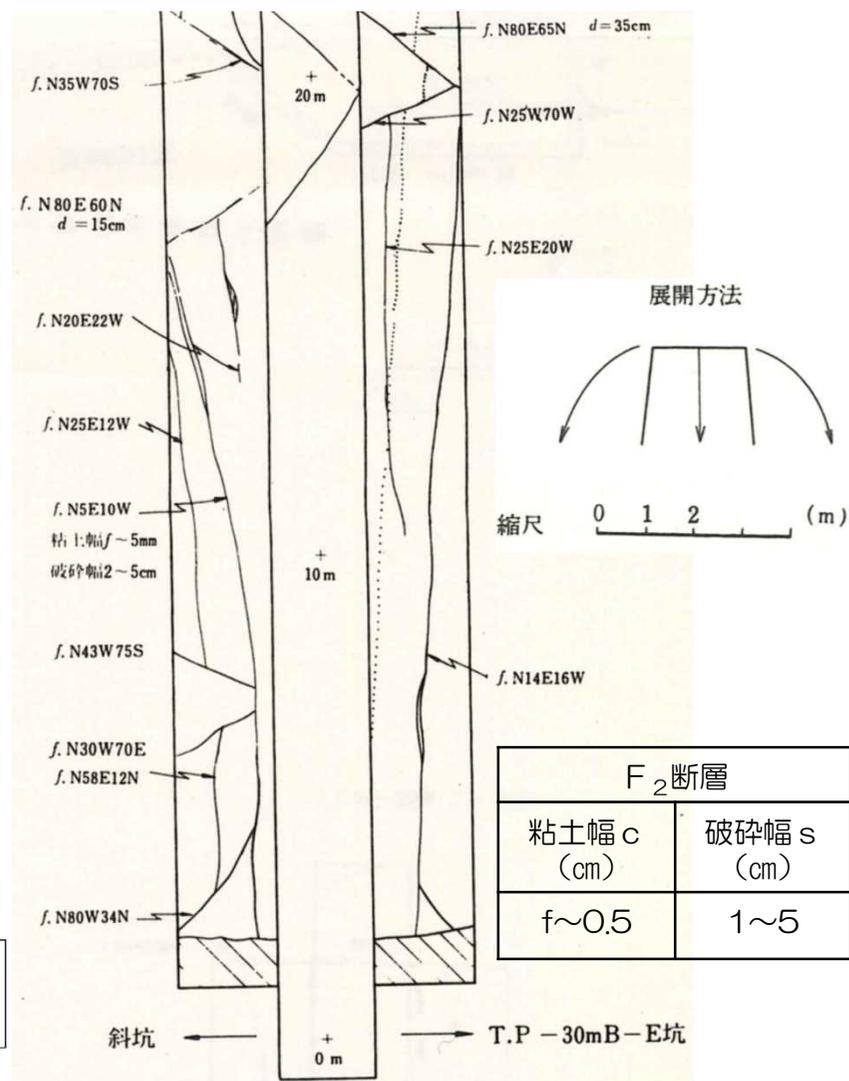
F₂ 断層 (5号炉C-N 坑西側壁, 0m~21m) ※2

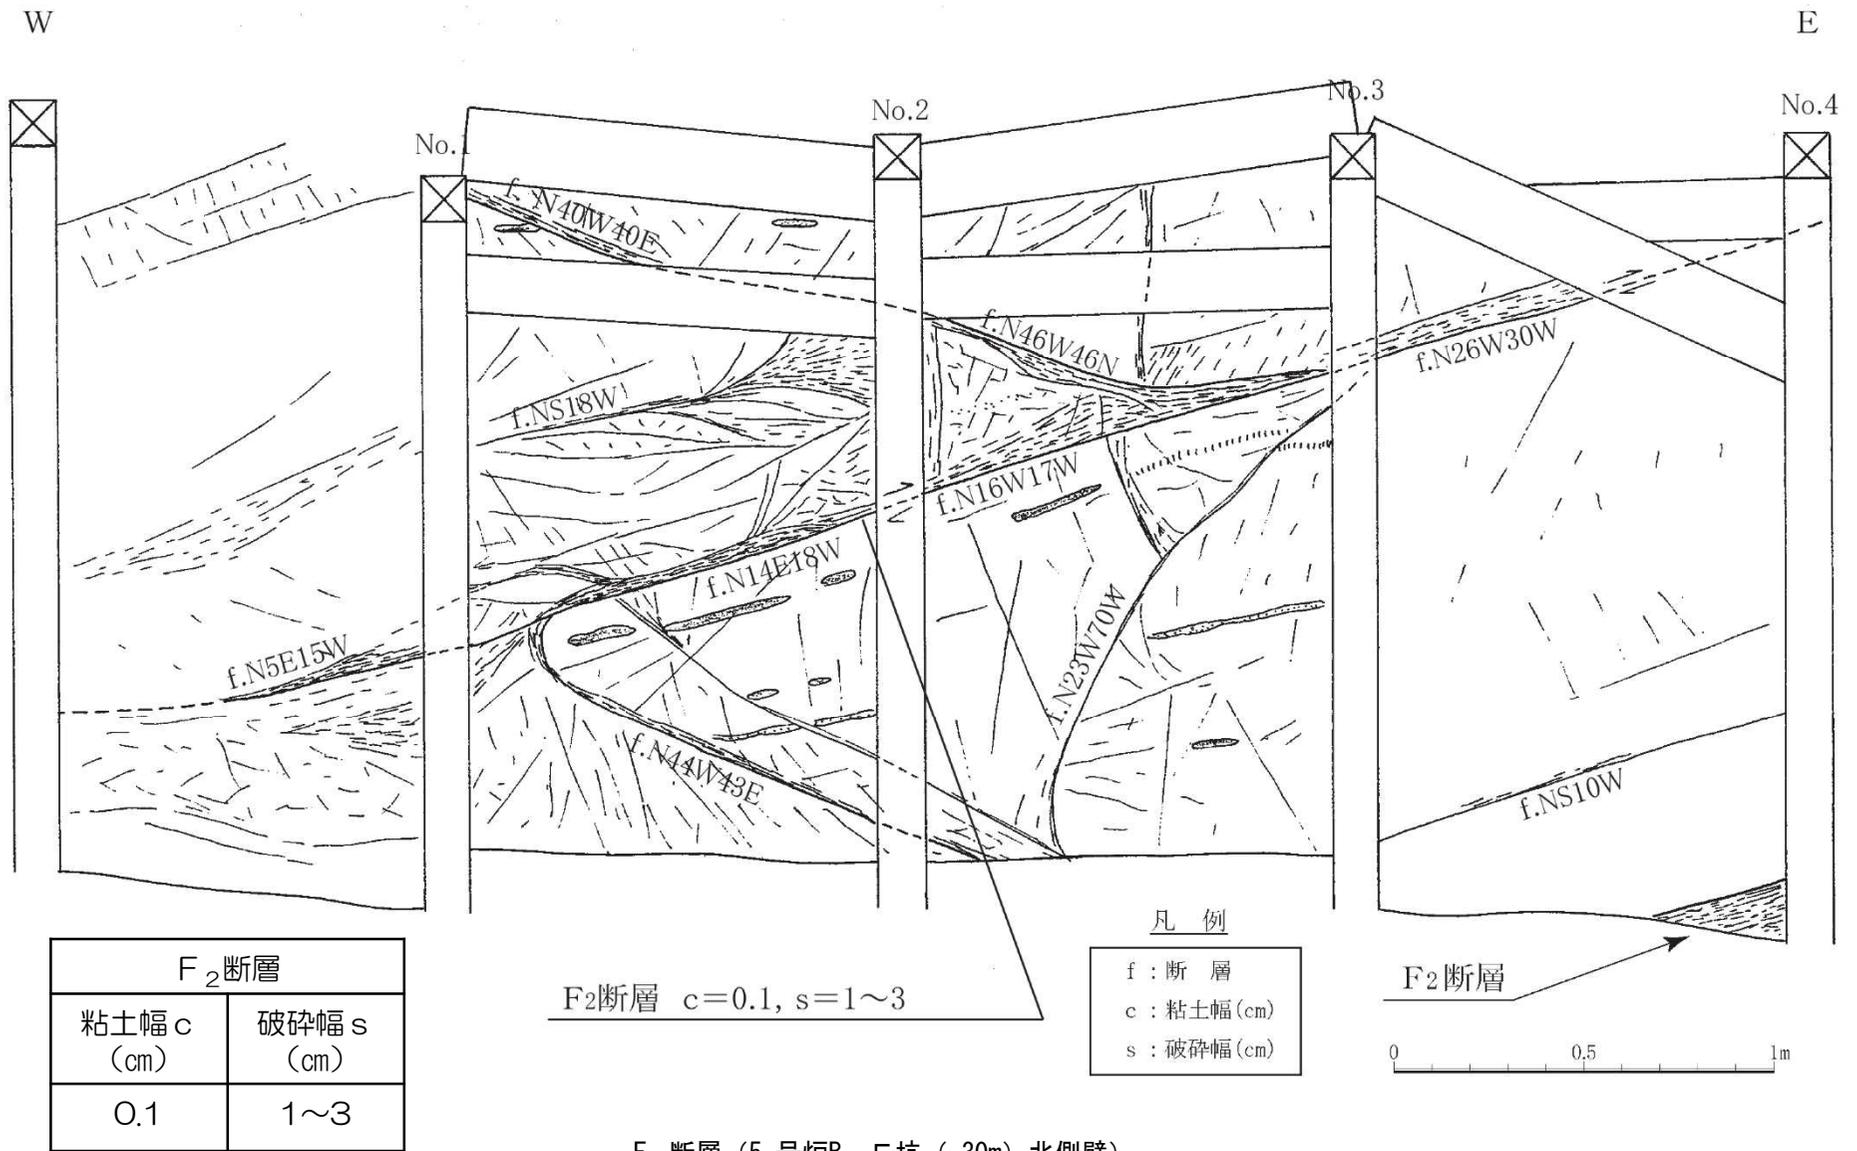
断層スケッチ位置 32

F₂断層 (5号炉B-E坑 (-30m) 北側壁)

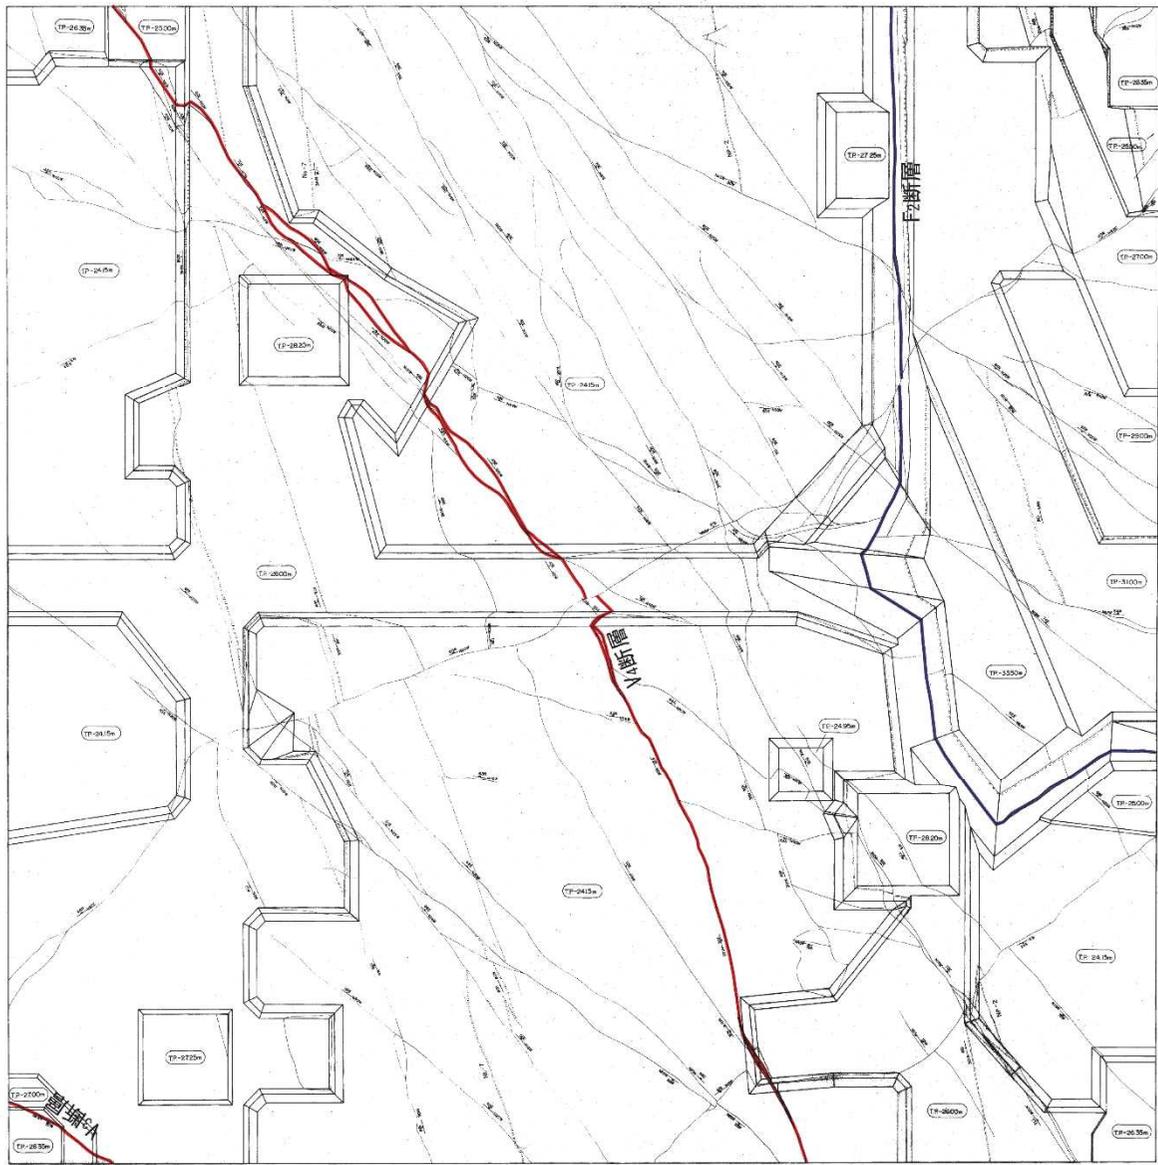
昭和60年4月岩盤検査
東北通商産業局公益事業部発電課へ提出
(提出版は縮尺 1/100。主要断層を着色し断層名を加筆)

5号炉基礎基盤地質平面図

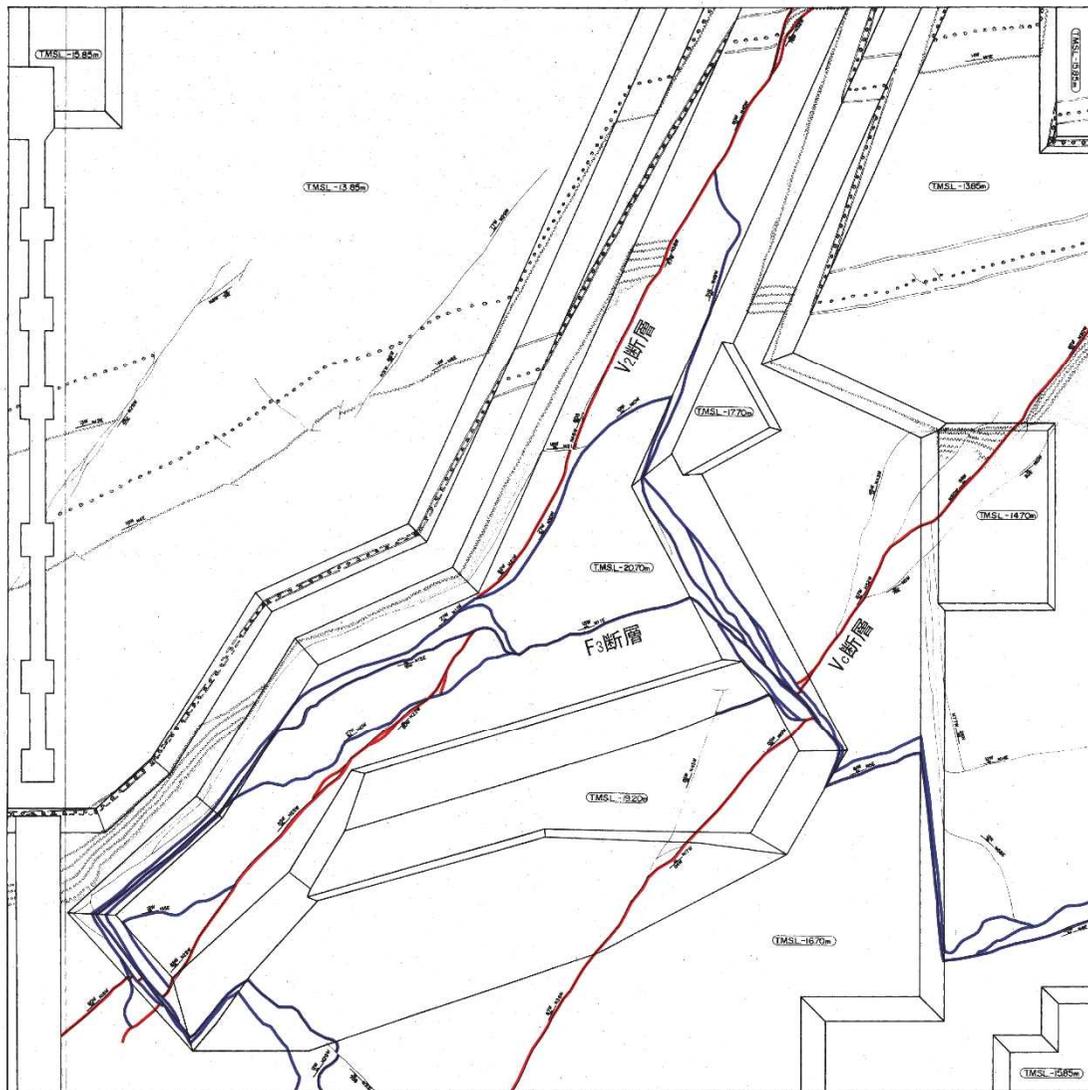
平成4年7月岩盤検査
東北通商産業局公益事業部発電課へ提出
(提出版は縮尺 1/100。主要断層を着色し断層名を加筆)

6号炉基礎基盤地質平面図

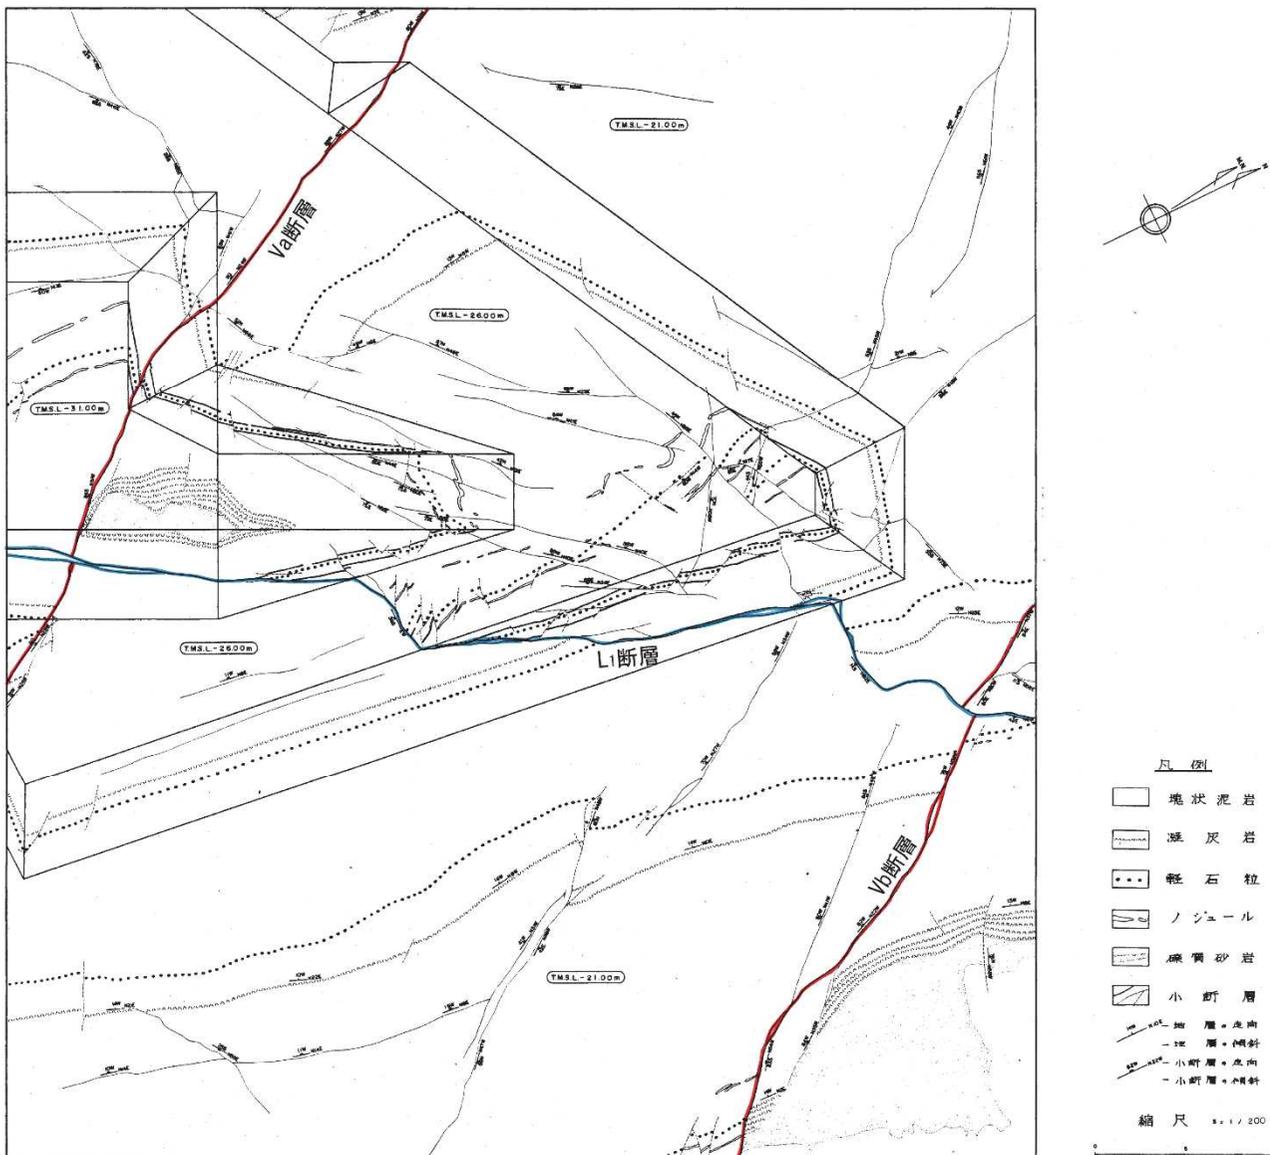
7号炉基礎基盤地質平面図

平成5年3月岩盤検査
東北通商産業局公益事業部発電課へ提出
(提出版は縮尺 1/100。主要断層を着色し断層名を加筆)
