### 3.2.2 ジェットポンプのウエッジ等の安全性に関する評価

#### 1. 評価の概要

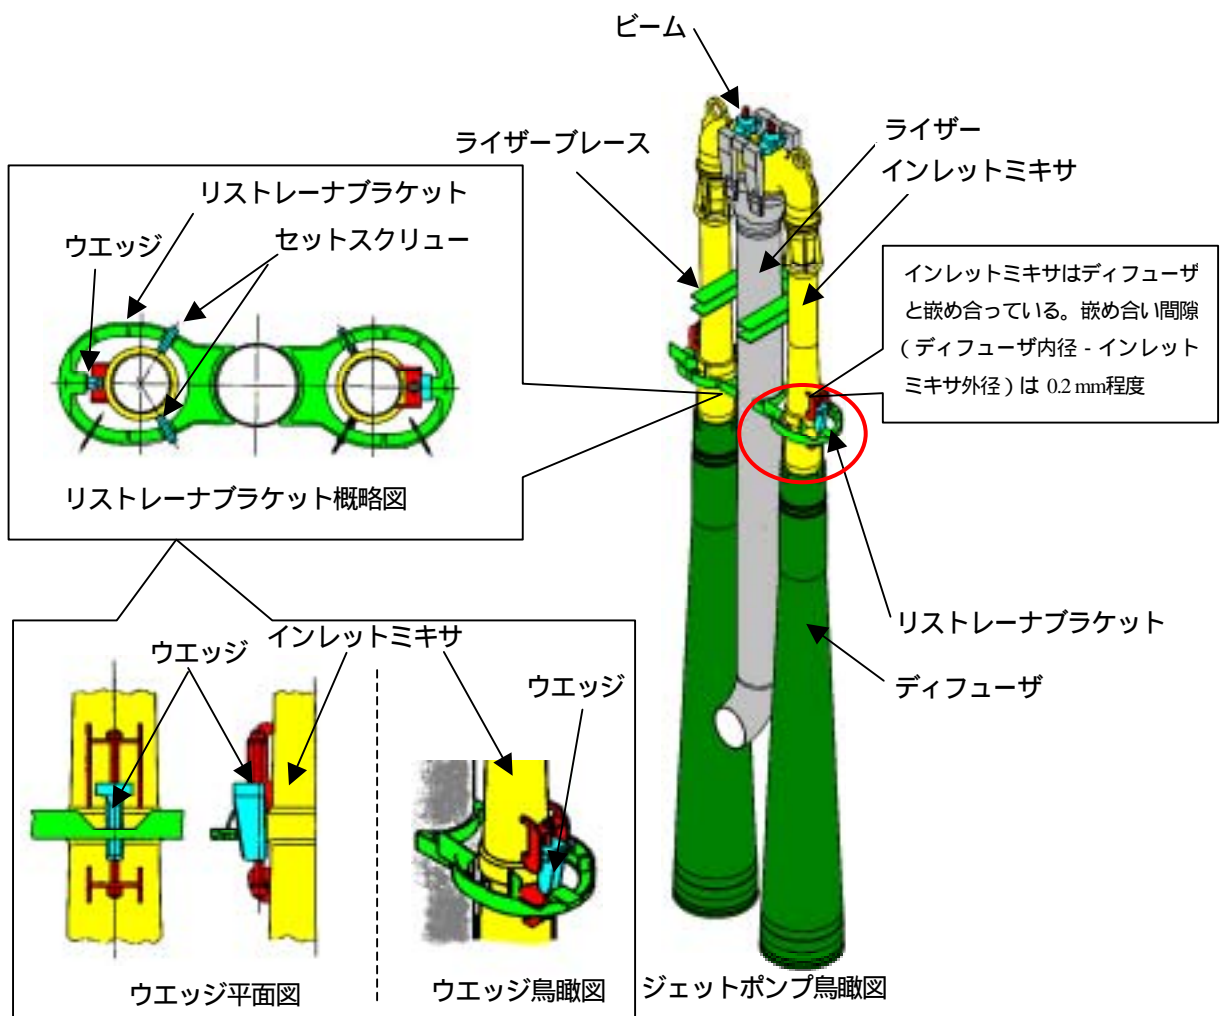
ジェットポンプとは、原子炉内再循環ポンプからの水を原子炉内に導き、ノズル部から周囲の水を吸込み、原子炉再循環ポンプ流量以上の冷却水を炉心に供給する装置であり、その流路となるライザー管、インレットミキサ、ディフューザから構成され、インレットミキサは取り外し可能なため、ビーム、セットスクリュー及びウエッジにより機械的に固定されている。

セットスクリュー及びウエッジは、リストレーナブラケットに取り付く部品であり、インレットミキサを水平方向に3点支持（セットスクリュー2本、ウエッジ1本）にすることで振動を押さえる機能を有する。

3点の支持のうちウエッジ構造としているのは、インレットミキサ取り付けの際に、3点支持を容易に確保するためのものである。
