「福島第一原子力発電所の原子炉建屋の現状の耐震安全性および補強に
関する検討に係る報告書（その1）」の修正正誤表

東京電力株式会社

福島第一原子力発電所の原子炉建屋の現状の
耐震安全性および補強等に関する検討に係る報告書
(その1)

添付資料 - 1 : 1号機の原子炉建屋の耐震安全性評価に関する詳細

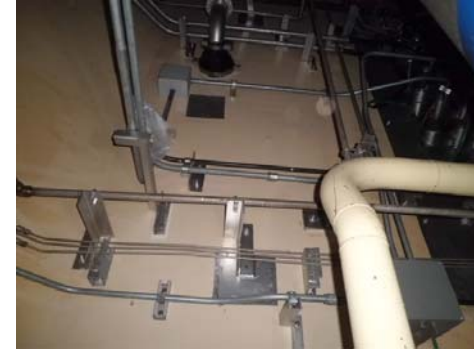
1階外壁

図-2.5 建屋内部の状況 (1, 2階)

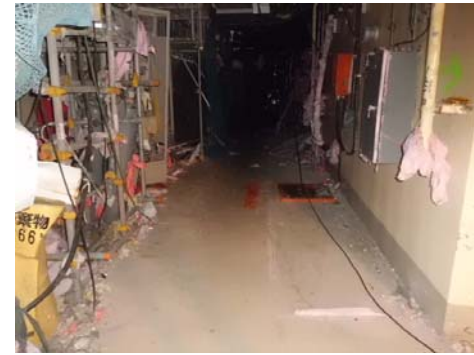
2階床

1階、2階については、建屋内の調査により、床スラブに損傷が無いことを確認している。3階については、建屋内の調査時に2階から見上げた天井スラブ(3階の床スラブ)で損傷が確認できないことから、損傷は無いものと評価した(図-2.5)。4階以上については、建屋内の調査結果が得られていないことから、外壁の損傷状況から評価することとした。4、5階については、外壁が損傷していることから、外壁以下の厚さである床スラブは損傷している可能性があるものと評価した。

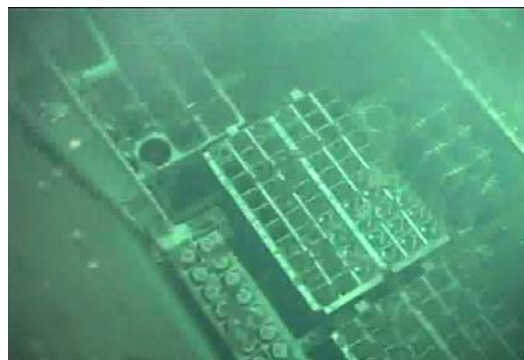
図3 使用済み燃料プール内部の状況(4月28日撮影)

- 4月13日時点
 - ・ 建屋内の調査が実施できていなかったことから、外観写真と図面等から判断することとした。
- 4月28日時点
 - ・ コンクリートポンプ車の先端に取り付けられたカメラにより撮影された写真により、使用済燃料プールに一定の水量が注水されていることが確認できる。(図3)

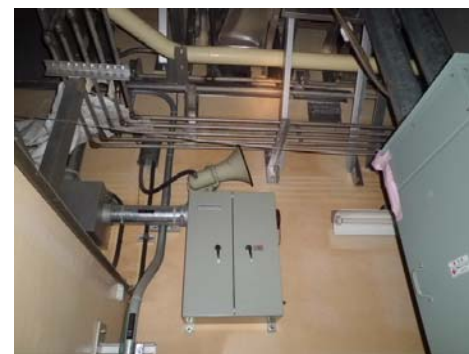
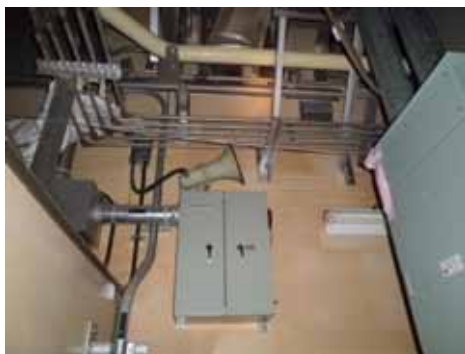
図4(1) 建屋内部の状況(5月19日~21日撮影)

- 5月22日時点
 - ・ 建屋内(1階、2階)では調査が実施されている。現段階では1階、2階の内壁、1階、2階の床スラブ、天井スラブに損傷は確認されていない。建屋内の写真を図4、それぞれの写真の撮影位置を図5に示す。

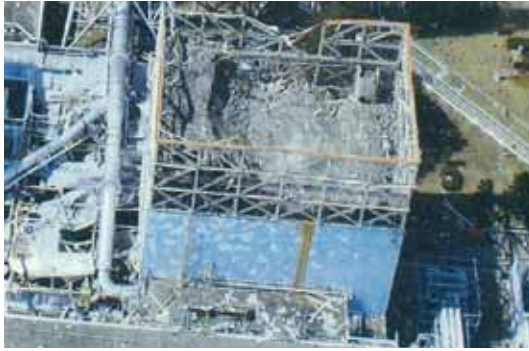
図-2.1 外壁の状況

外観の写真から損傷を確認できるオペレーティングフロアより上の外壁・屋根トラスについては、損傷部位として評価した。なお、オペレーティングフロアより下部の外壁については、写真より損傷が確認できないため、損傷は無いものと評価した(図-2.1)。なお、写真は3月24日に撮影されたものを参考としているが、その後も外壁が崩落する等の変化は確認されていない。

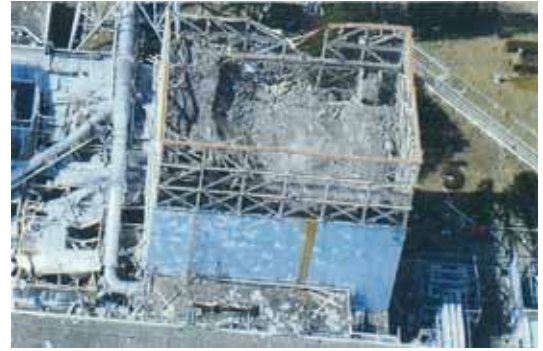
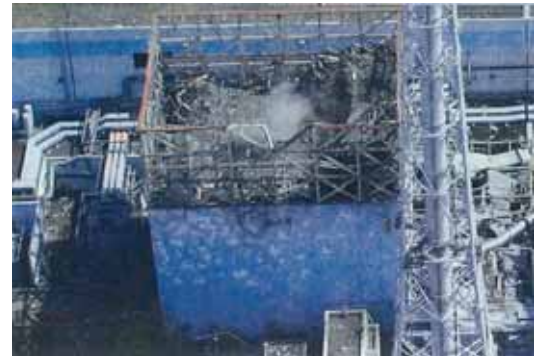
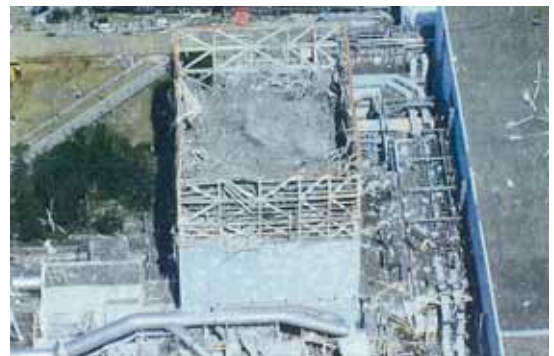
図-4.1 1号機原子炉建屋の損傷状況（立面図）

1号機原子炉建屋については、地震後の津波によって原子炉の冷却機能が喪失し、水素爆発等により原子炉建屋の一部が損傷していることから、「2. 損傷状況の評価」で評価した損傷状況を基に解析モデルを作成する。なお、オペレーティングフロア上部の損傷した鉄骨フレーム及び屋根はモデル化しないこととし、崩れた部分の重量は下階の床で支持されていると仮定する。1号機原子炉建屋の損傷状況(立面図)を図-4.1に、損傷状況(平面図)を図-4.2に示す。

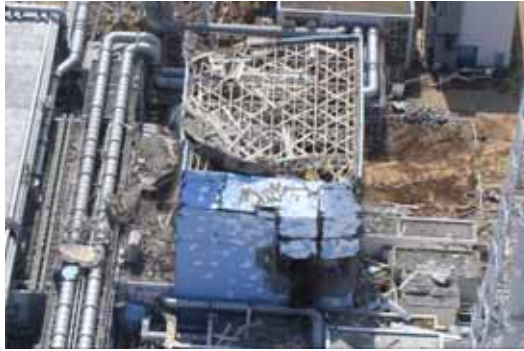
外観の写真から損傷を確認できる外壁・屋根トラスについては、損傷部位として評価した。また、一部剥落が確認された外壁についても損傷として評価した。(図-2.1)

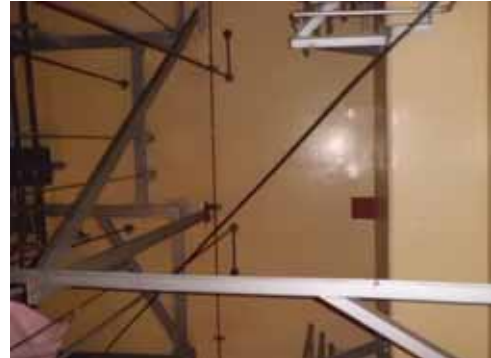
使用済燃料プール下部

コンクリートポンプ車の先端に取り付けられたカメラにより撮影された写真から、使用済燃料プールには一定の水量が注水されていることが確認できていること、使用済燃料プール下部にあたる2階で漏水等が発生していないことが確認されていることから、使用済燃料プールに損傷は無いものと評価した。(図-2.2)

図-2.2 使用済燃料プールの状況

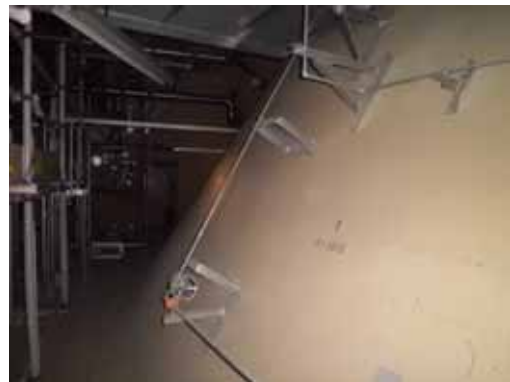
図-2.4 シェル壁の状況

1階、2階のシェル壁については、建屋内の調査により損傷が無いことを確認できている。また、3階において、損傷している外壁の厚さは最大でも650mmであり、厚さ1000mmの外壁については損傷が無いことが確認できている。一方、3階のシェル壁は、厚さが1850mmであることから損傷が無いものと評価した。(図-2.4)

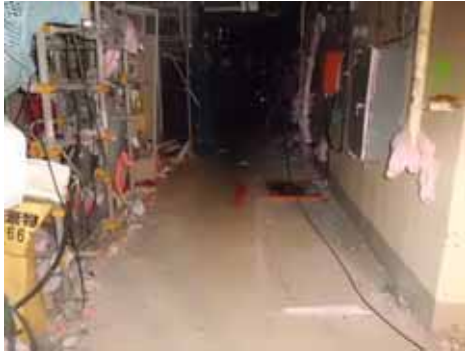
2階床

図-2.5 建屋内部の状況(1,2階)

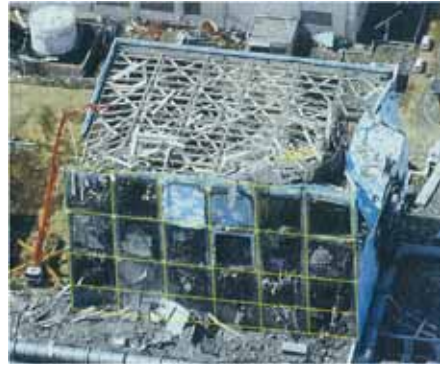
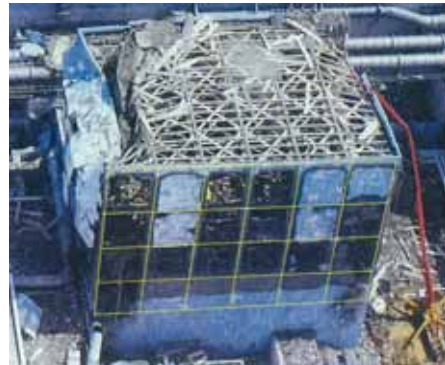
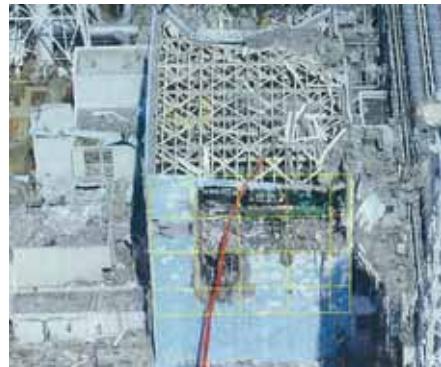
図-4.1 4号機原子炉建屋の損傷状況（立面図）

4号機原子炉建屋については、地震時に定期検査中であったことから、定期検査時の条件を反映している。また、原因の特定には至っていないものの、水素爆発等により原子炉建屋の一部が損傷していることから、「2. 損傷状況の評価」で評価した損傷状況を基に解析モデルを作成する。なお、5階より上部の崩れた部分の重量は5階の床で支持されていると仮定するなど、崩れた部分の重量は下階の床で支持されていると仮定する。4号機原子炉建屋の損傷状況(立面図)を図-4.1に、損傷状況(平面図)を図-4.2に示す。

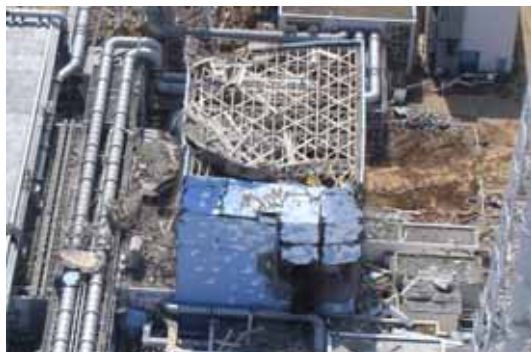
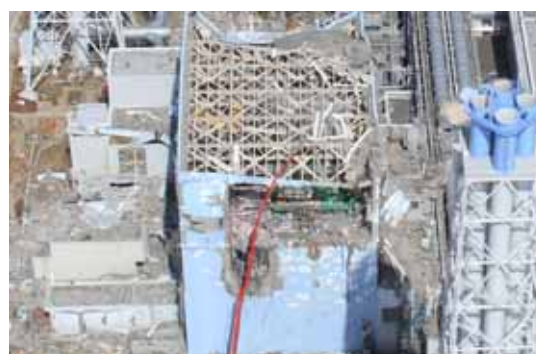
図1 損傷状況（3月24日撮影）

- ・ 3月24日に撮影した外観写真により、建屋の損傷状況を確認した上で建屋の解析モデルを作成している。（図1）

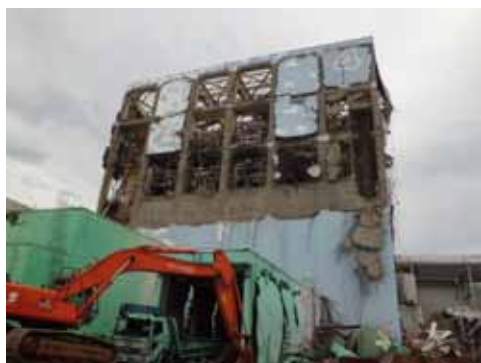
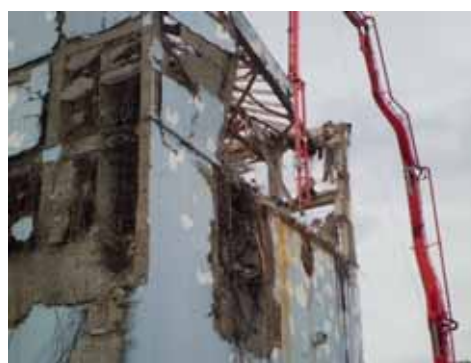
図2 西面・南面の損傷状況（5月10日撮影）

- ・ 西面、南面については、5月10日に新たに現地で写真（図2）を撮影している。この写真から3月24日時点から損傷が進展していないことが確認できる。

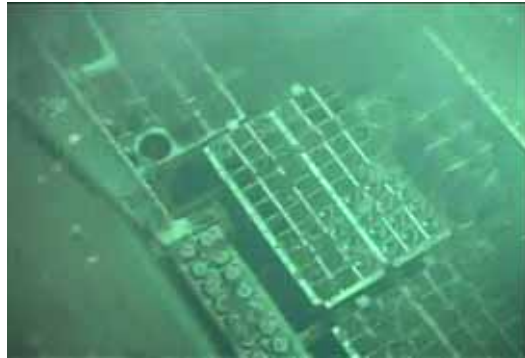
- ・ コンクリートポンプ車の先端に取り付けられたカメラにより撮影された写真により、使用済燃料プールに一定の水量が注水されていることが確認できる。(図3)

図3 使用済み燃料プール内部の状況(4月28日撮影)

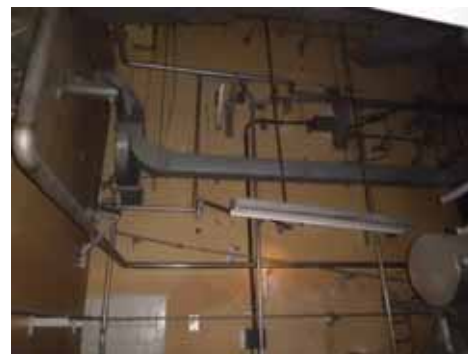
1階外壁

- ・ 建屋内(1階、2階)では調査が実施されている。現段階では1階、2階の内壁、1階、2階の床スラブ、天井スラブに損傷は確認されていない。建屋内の写真を図4、それぞれの写真の撮影位置を図4に示す。

図4(1) 建屋内部の状況(5月19日~21日撮影)

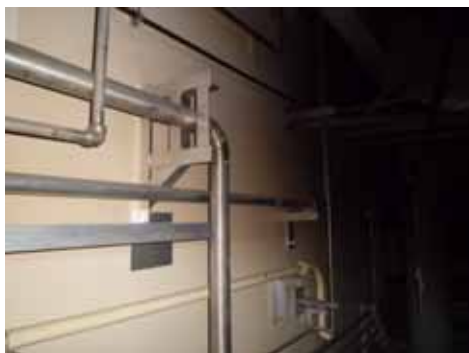
2 階内壁

図 4 (2) 建屋内部の状況 (5 月 19 日 ~ 21 日 撮影)
