表7 耐震設計上考慮していない断層に対する評価（敷地周辺・近傍の断層等）

柏崎刈羽原子力発電所

表8 耐震設計上考慮していない断層に対する評価（敷地内の断層等）

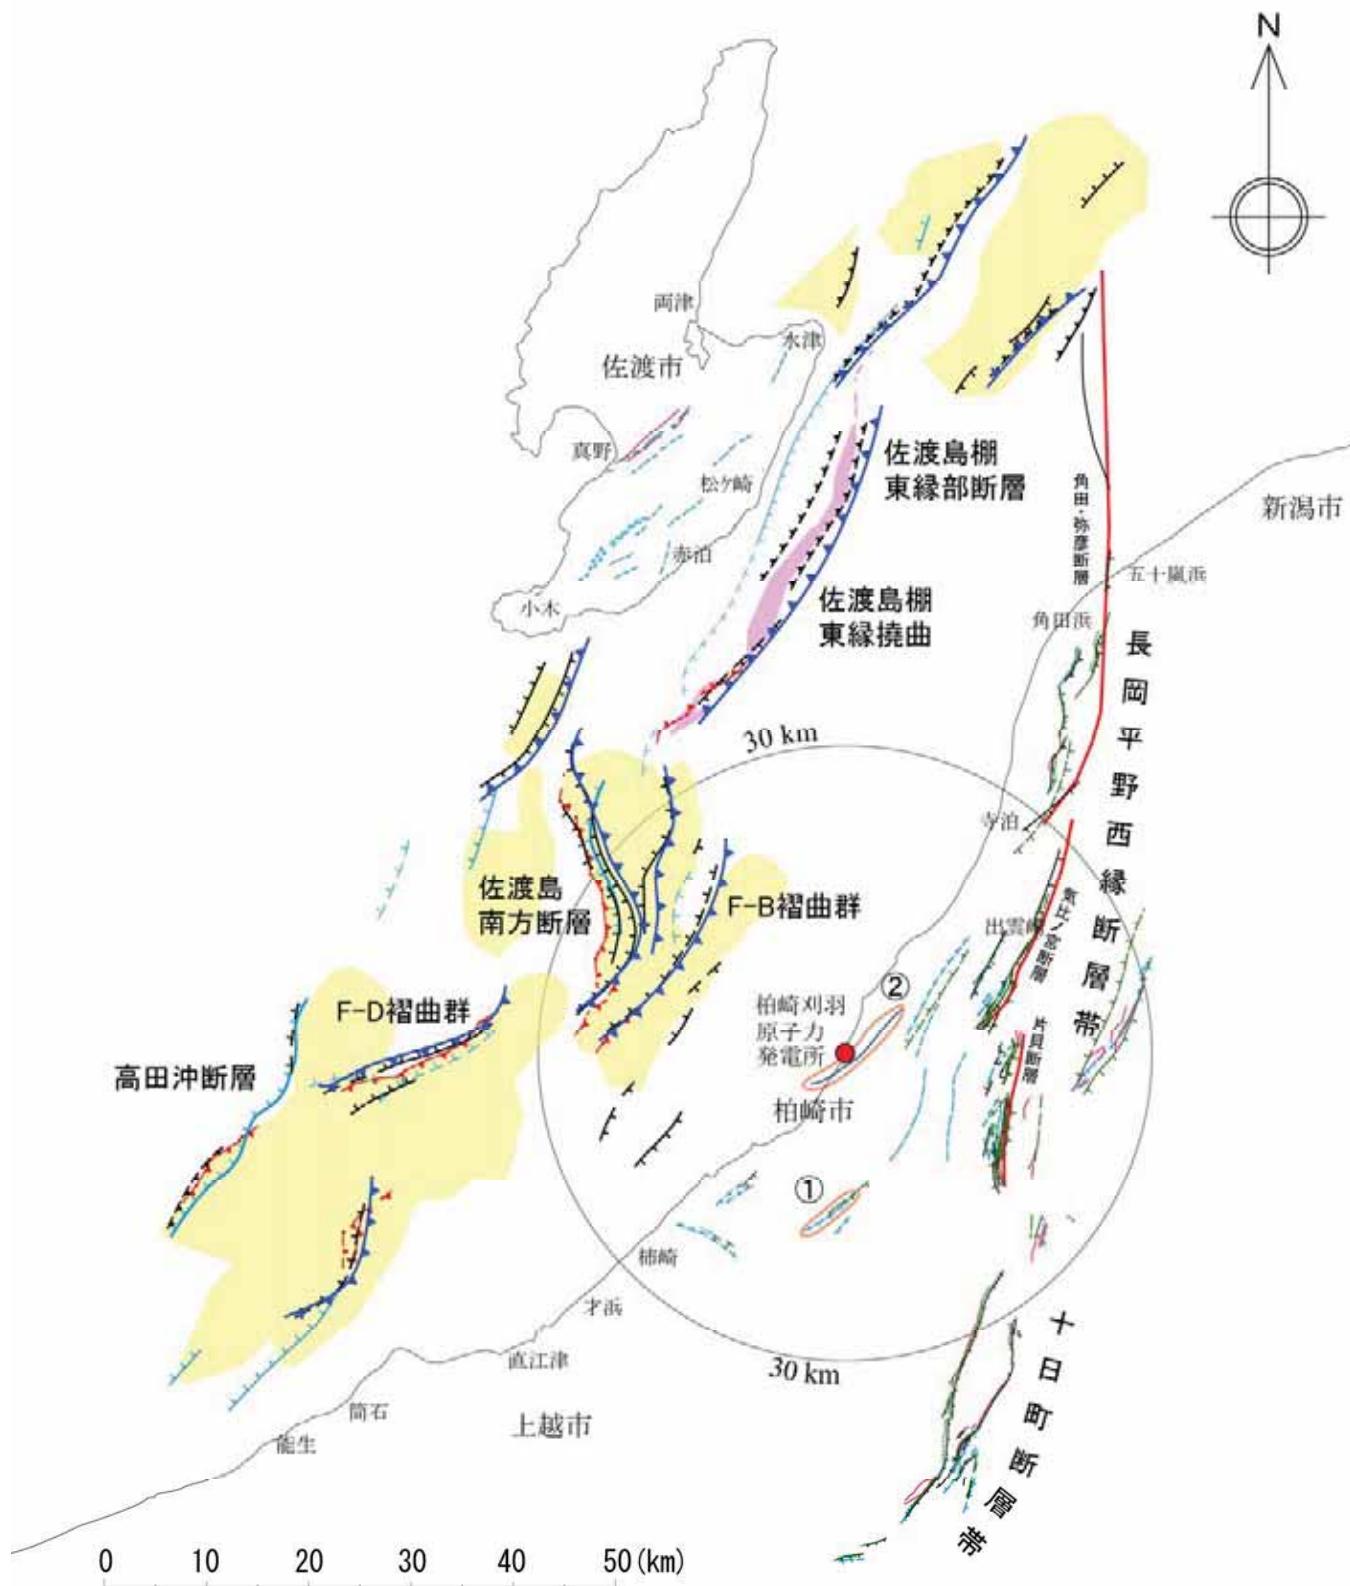
図2 柏崎刈羽原子力発電所敷地周辺及び敷地近傍の断層・リニアメント分布図

No.	名 称	分布域	長 さ	敷地からの距離 ^{*3}	活動性を否定する理由	備 考
①	細越断層	陸域	7 km ^{*1}	15.5 km	侵食地形、久米層に変位・変形なし	図2及び添付12
②	真殿坂向斜	陸域	11.5 km ^{*2}	1.5 km	安田層、大湊砂層及び安田層に挟在するテフラ層に変位・変形なし	図2及び添付13

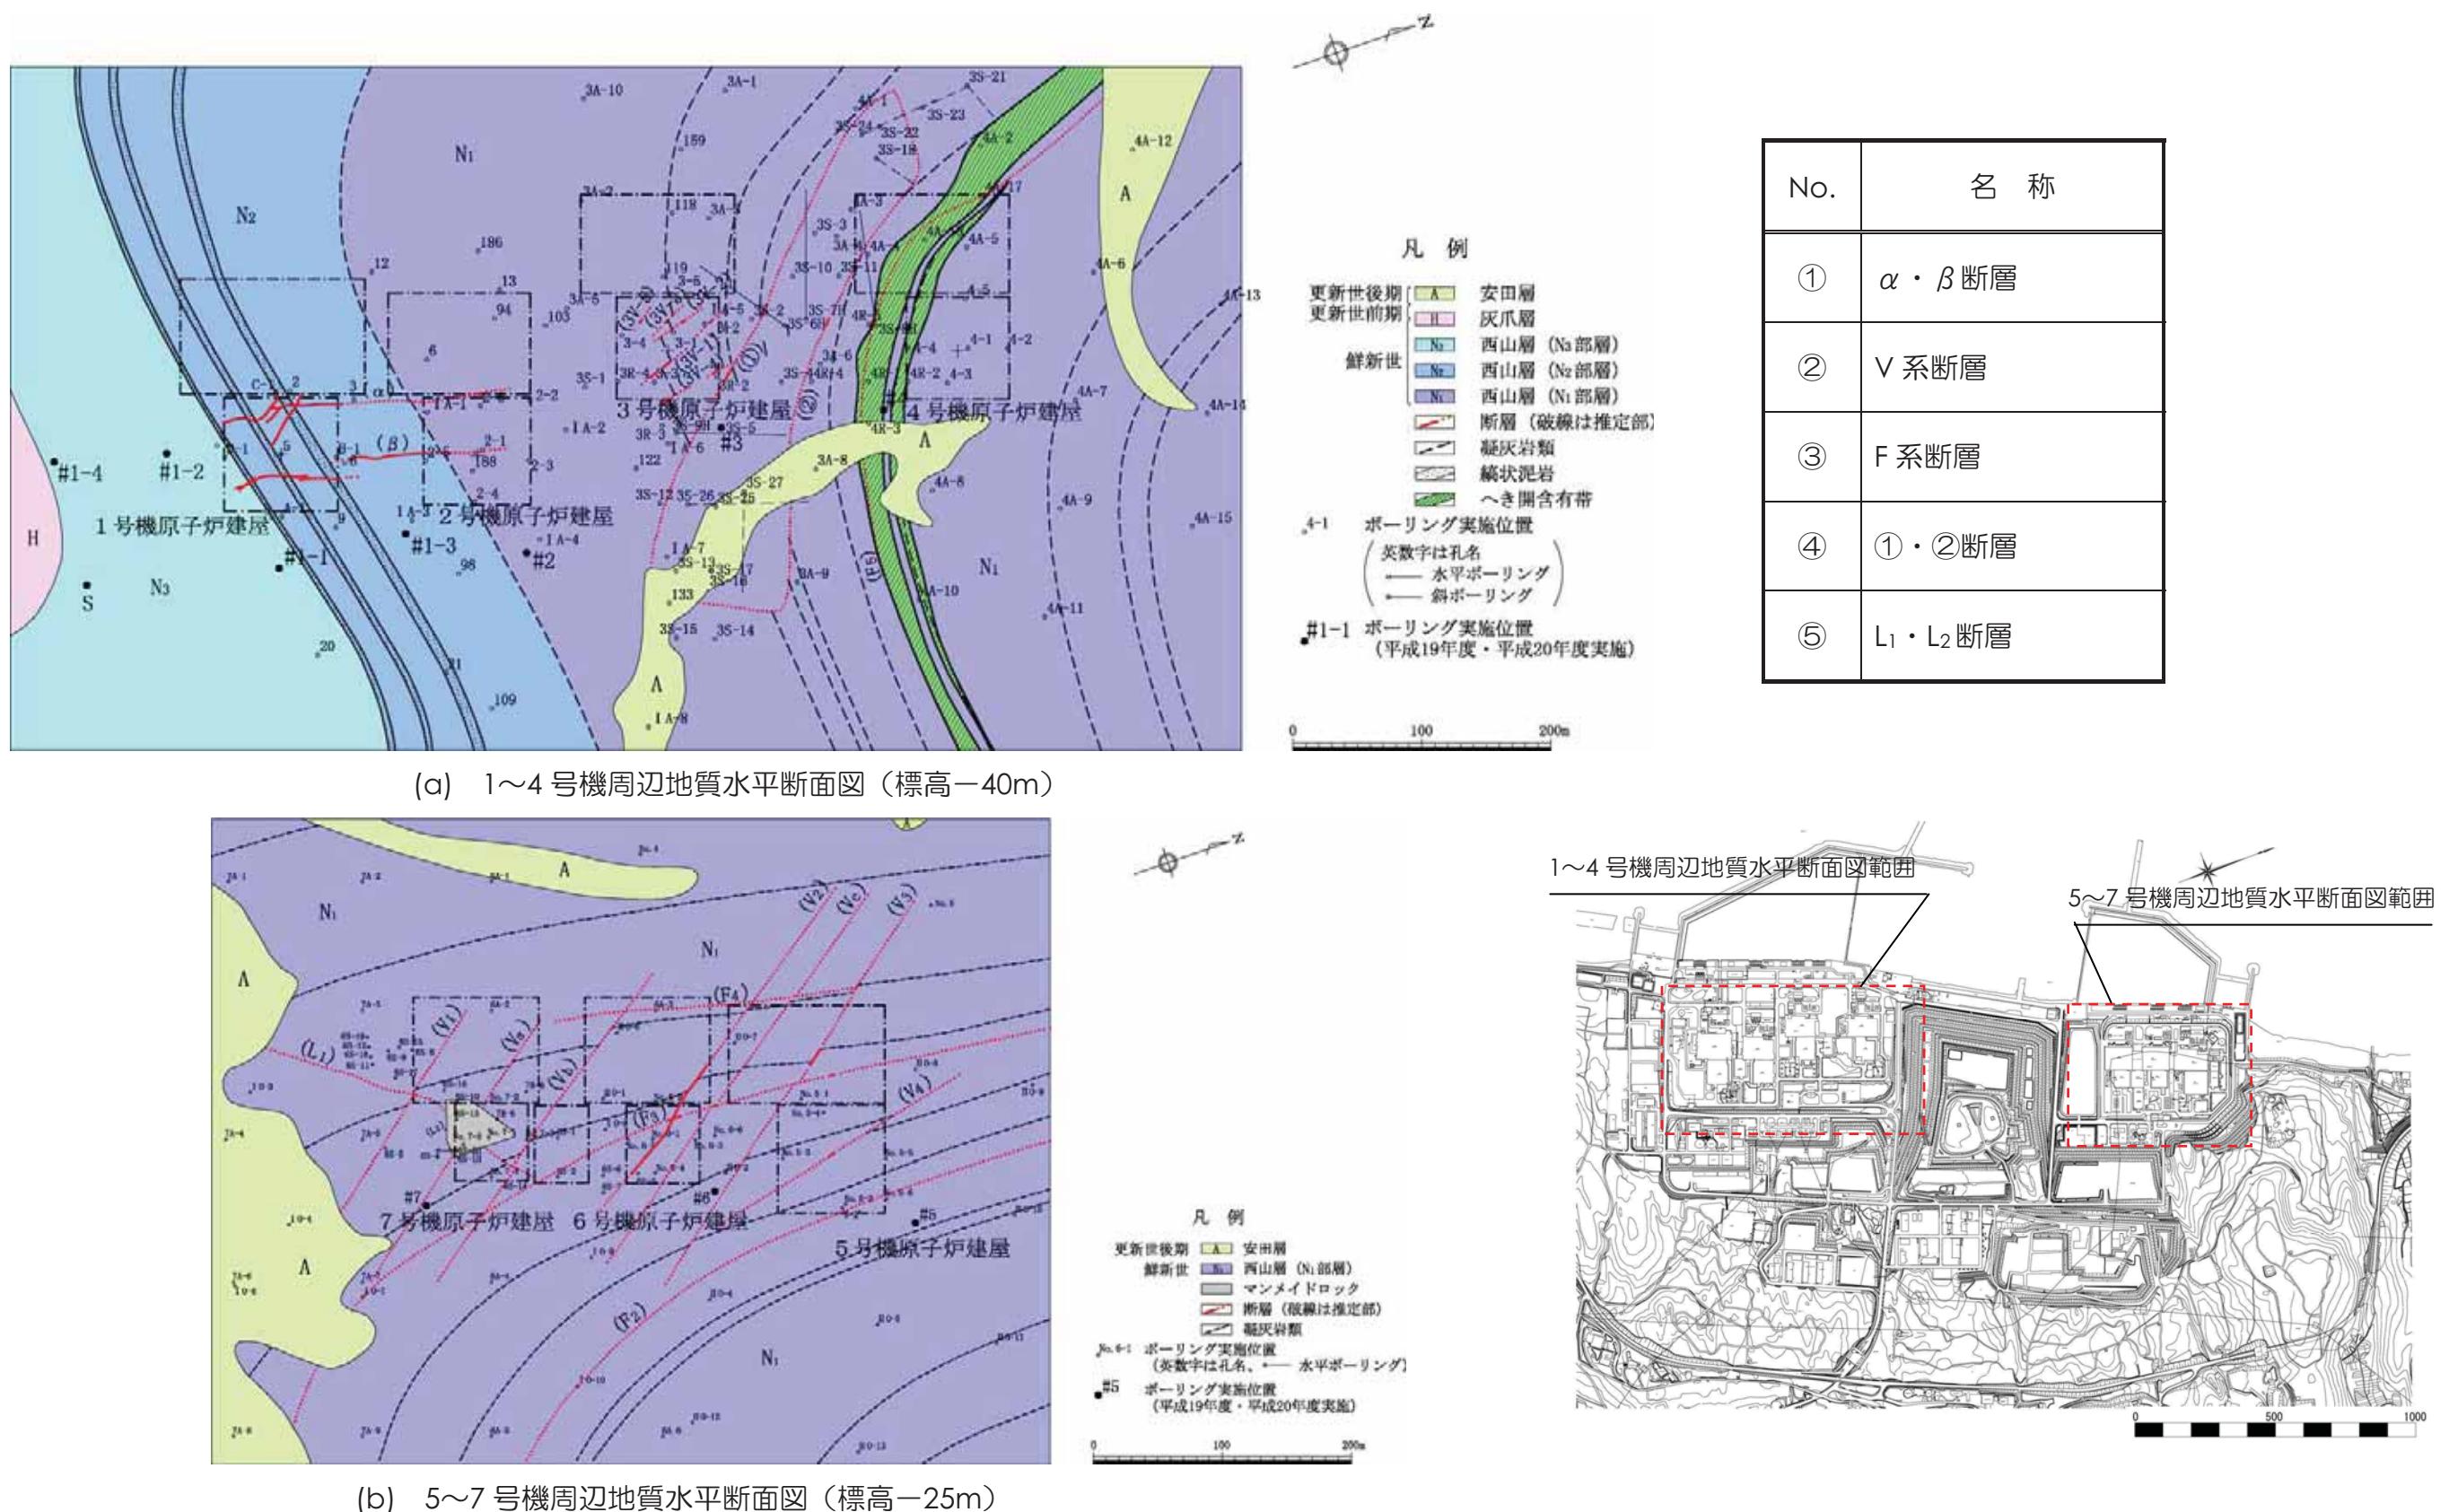
図3 敷地内の断層分布図

No.	名 称	活動性を否定する理由	備 考
①	$\alpha \cdot \beta$ 断層	安田層中の低角度小断層で止まっており、これより上方への延長なし	表9、図3及び添付14
②	V系断層	安田層と西山層の境界面に変位なし、かつ、安田層中に延長なし	表9、図3及び添付15
③	F系断層	西山層上限面に変位を与えており、安田層に入ってすぐ消滅 F系断層とV系断層が互いに切り切られた関係	表9、図3及び添付16
④	①・②断層	地すべり性の断層であり、安田層と西山層の境界面に変位なし、かつ、安田層中に延長なし	表9、図3及び添付17
⑤	L ₁ ・L ₂ 断層	安田層中に延長なし	表9、図3及び添付18

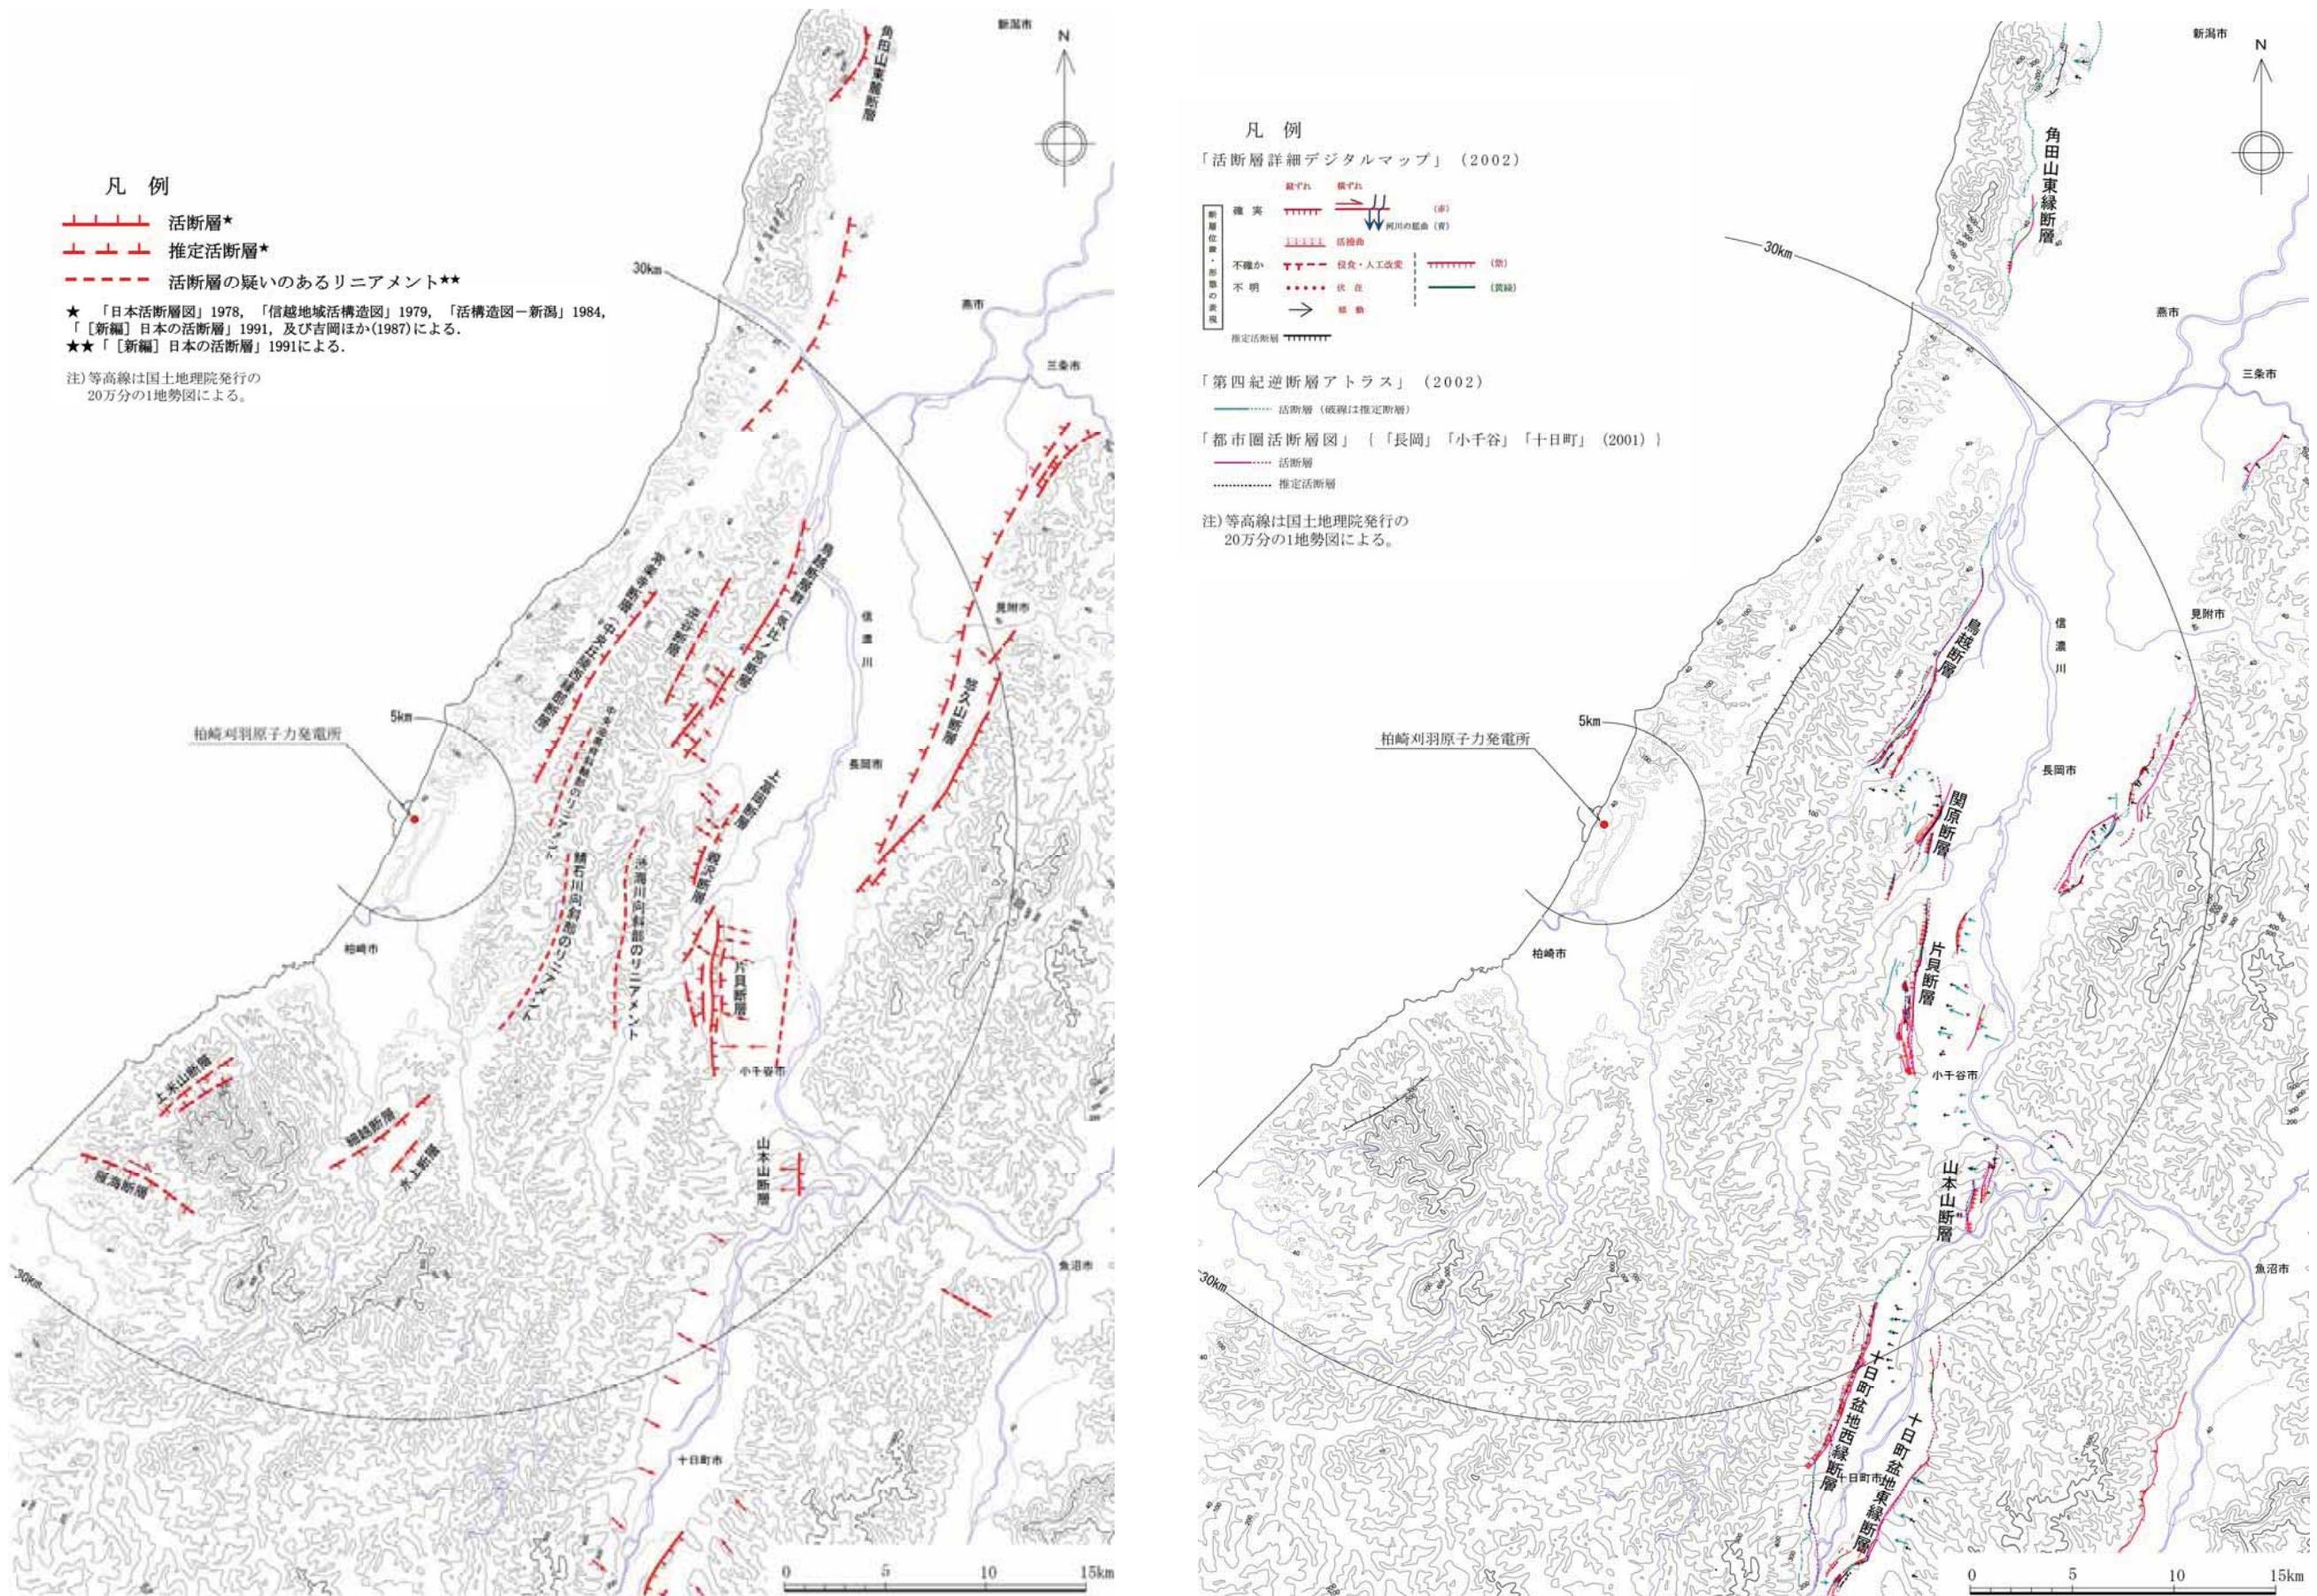
添付図 12-1 敷地周辺陸域の文献による活断層分布図

| 調査項目 | 調査手法 | 調査結果 | 備 考 |
|---|---|---|---|
| 文献調査 | — | [新編] 日本の活断層 (1991)：長さ約 7km・確実度Ⅱ・活動度 B 級 | 添付図 12-1 |
| | | 活断層詳細デジタルマップ (2002)：なし | |
| | | 活構造図一新潟 (1984)：なし | |

| 調査項目 | 調査手法 | 調査結果 | 備 考 |
|---|---|---|---|
| 文献調査 | — | [新編] 日本の活断層 (1991) : なし | 添付図 12-1 |

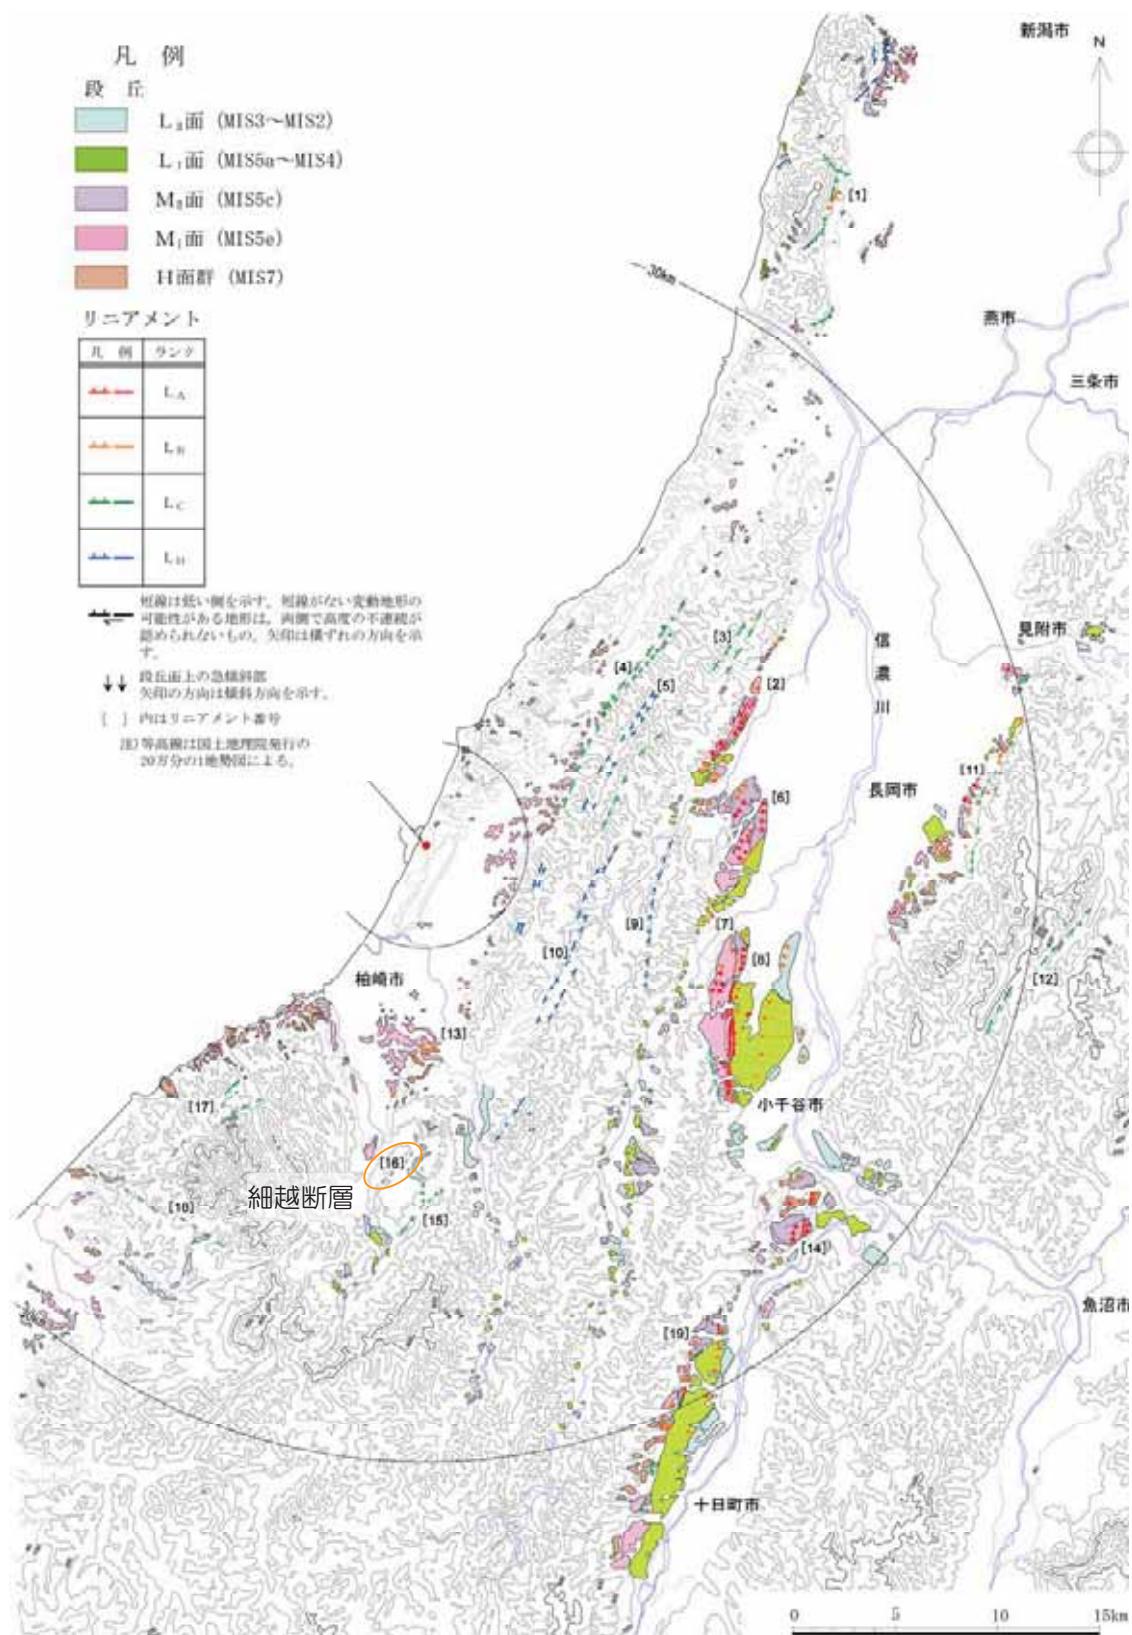
添付図 12-2 敷地周辺陸域の空中写真判読結果

| 調査項目 | 調査手法 | 調査結果 | 備 考 |
|---|---|---|---|
| 変動地形学的調査 | 空中写真判読 | リニアメント*：長さ約 2km、方向 NE-SW、区分 $L_C \cdot L_D$ | 添付図 12-2 |
| 地表地質調査 | 地表踏査 | リニアメントの一部は侵食地形<br>文献で示される断層の南東においては、灰爪層以上の地層に北西上がりの撓曲構造が認められるものの、同構造を覆って地表部に広く分布する久米層はほぼ水平な構造 | 添付表 12 |
| 総合評価 | | ○ リニアメントの一部は侵食地形<br>○ 文献で示される断層の南東においては、灰爪層以上の地層に撓曲構造が認められるものの、同構造を覆う久米層はほぼ水平な構造<br>○ 以上のことから、少なくとも久米層堆積以降における活動はないものと判断 | |

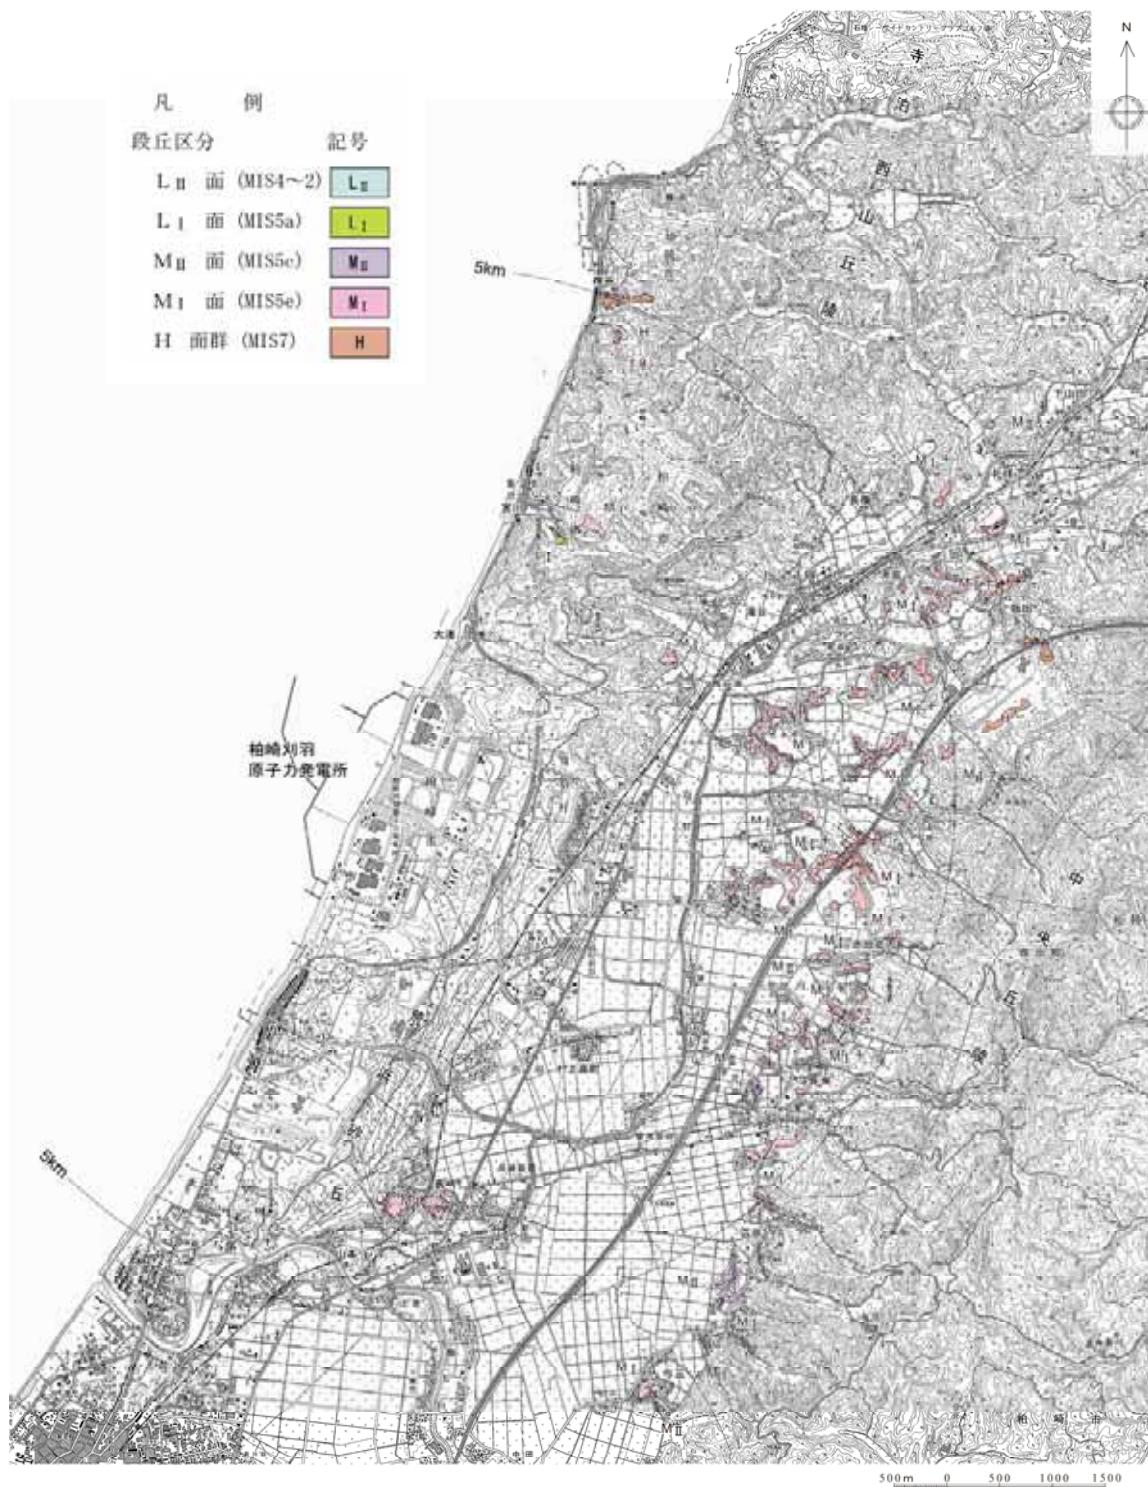
添付図 13-1 敷地近傍陸域の空中写真判読結果

| 調査項目 | 調査手法 | 調査結果 | 備 考 |
|---|---|---|---|
| 変動地形学的調査 | 空中写真判読 | リニアメント : なし | 添付図 13-1 |

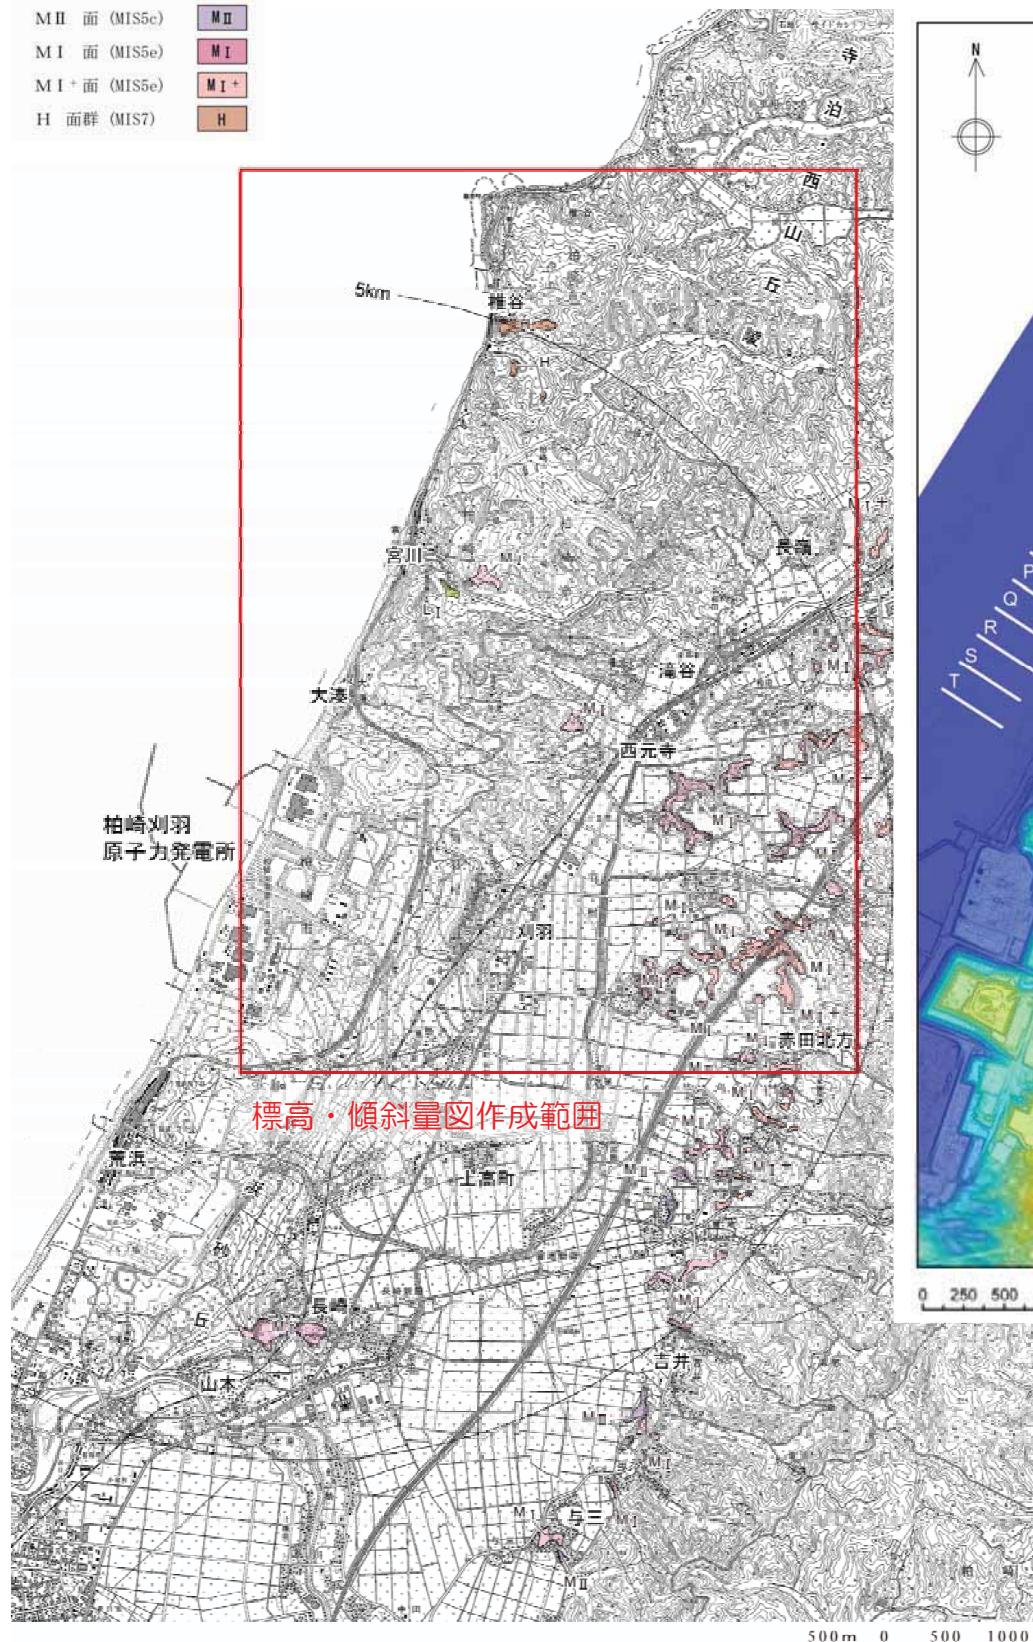
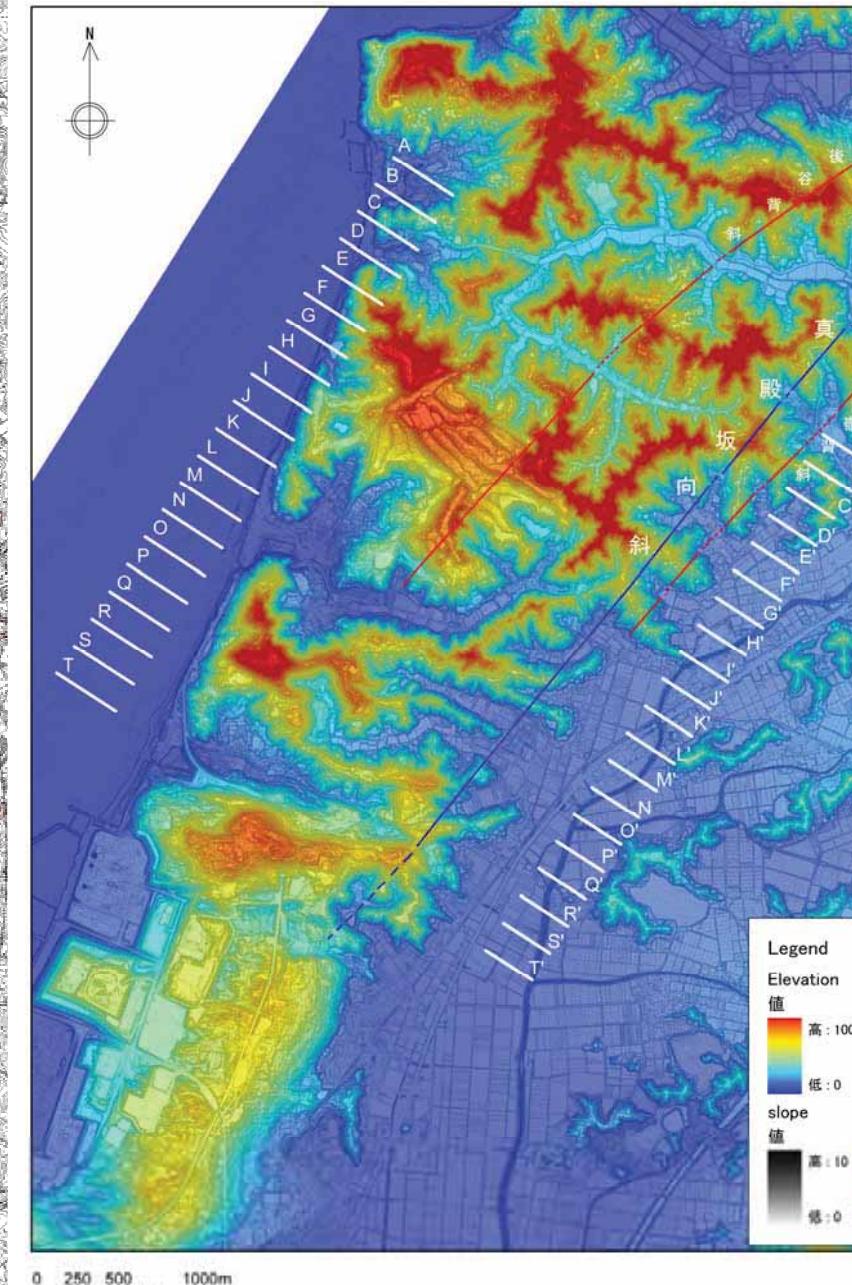
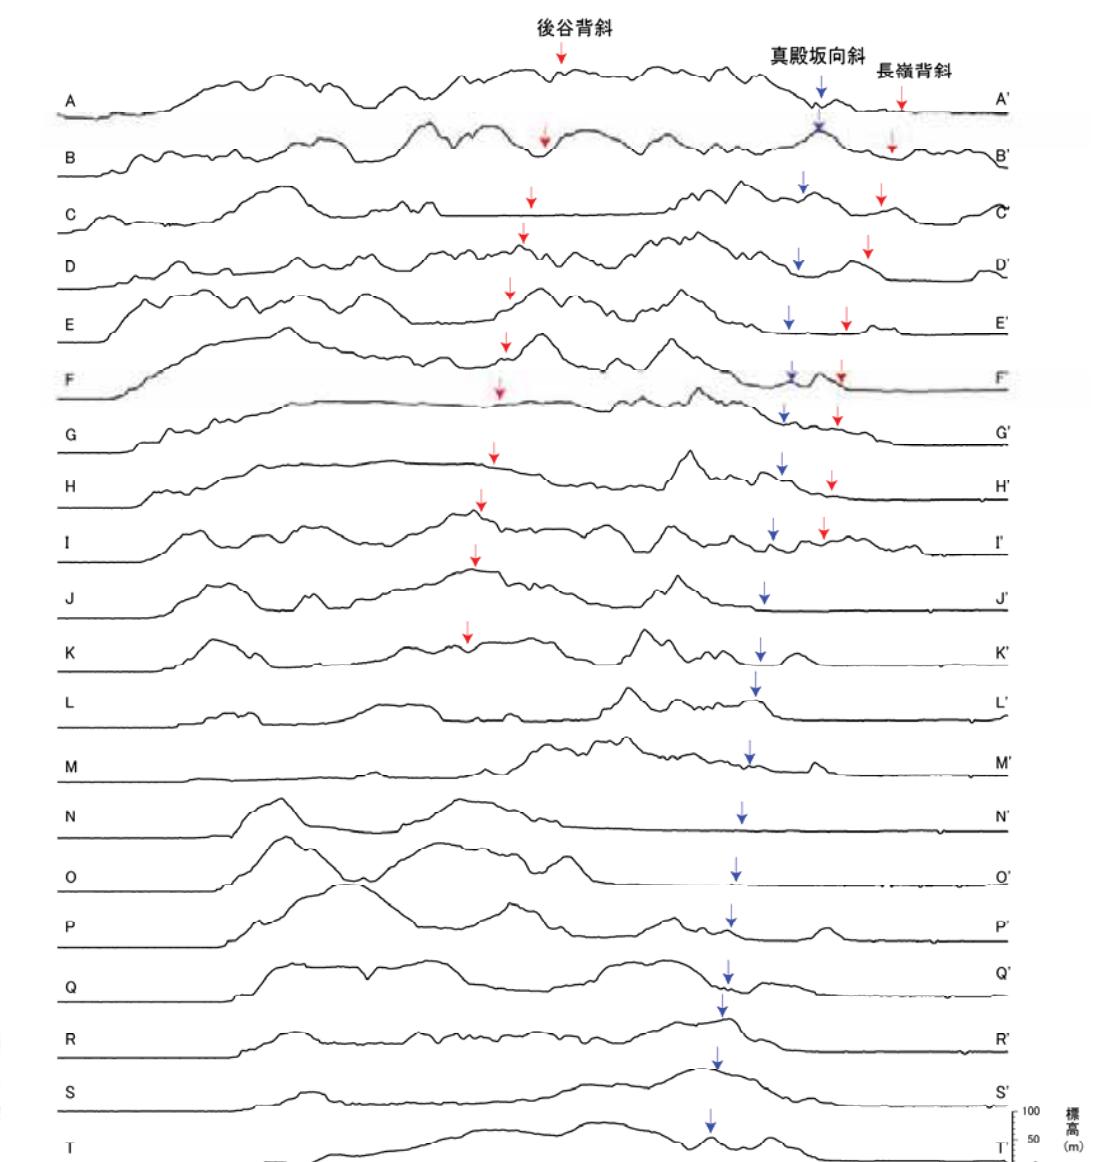
添付図 13-2 真殿坂向斜の調査結果

| 調査項目 | 調査手法 | 調査結果 | 備 考 |
|---|---|---|---|
| | DEM による地形解析 | 褶曲構造 (向斜及び背斜) と地形の対応なし | 添付図 13-2 |

(1) 真殿坂向斜周辺の空中写真判読図

(2) 真殿坂向斜周辺の標高・傾斜量図

(3) 真殿坂向斜周辺における地形断面図

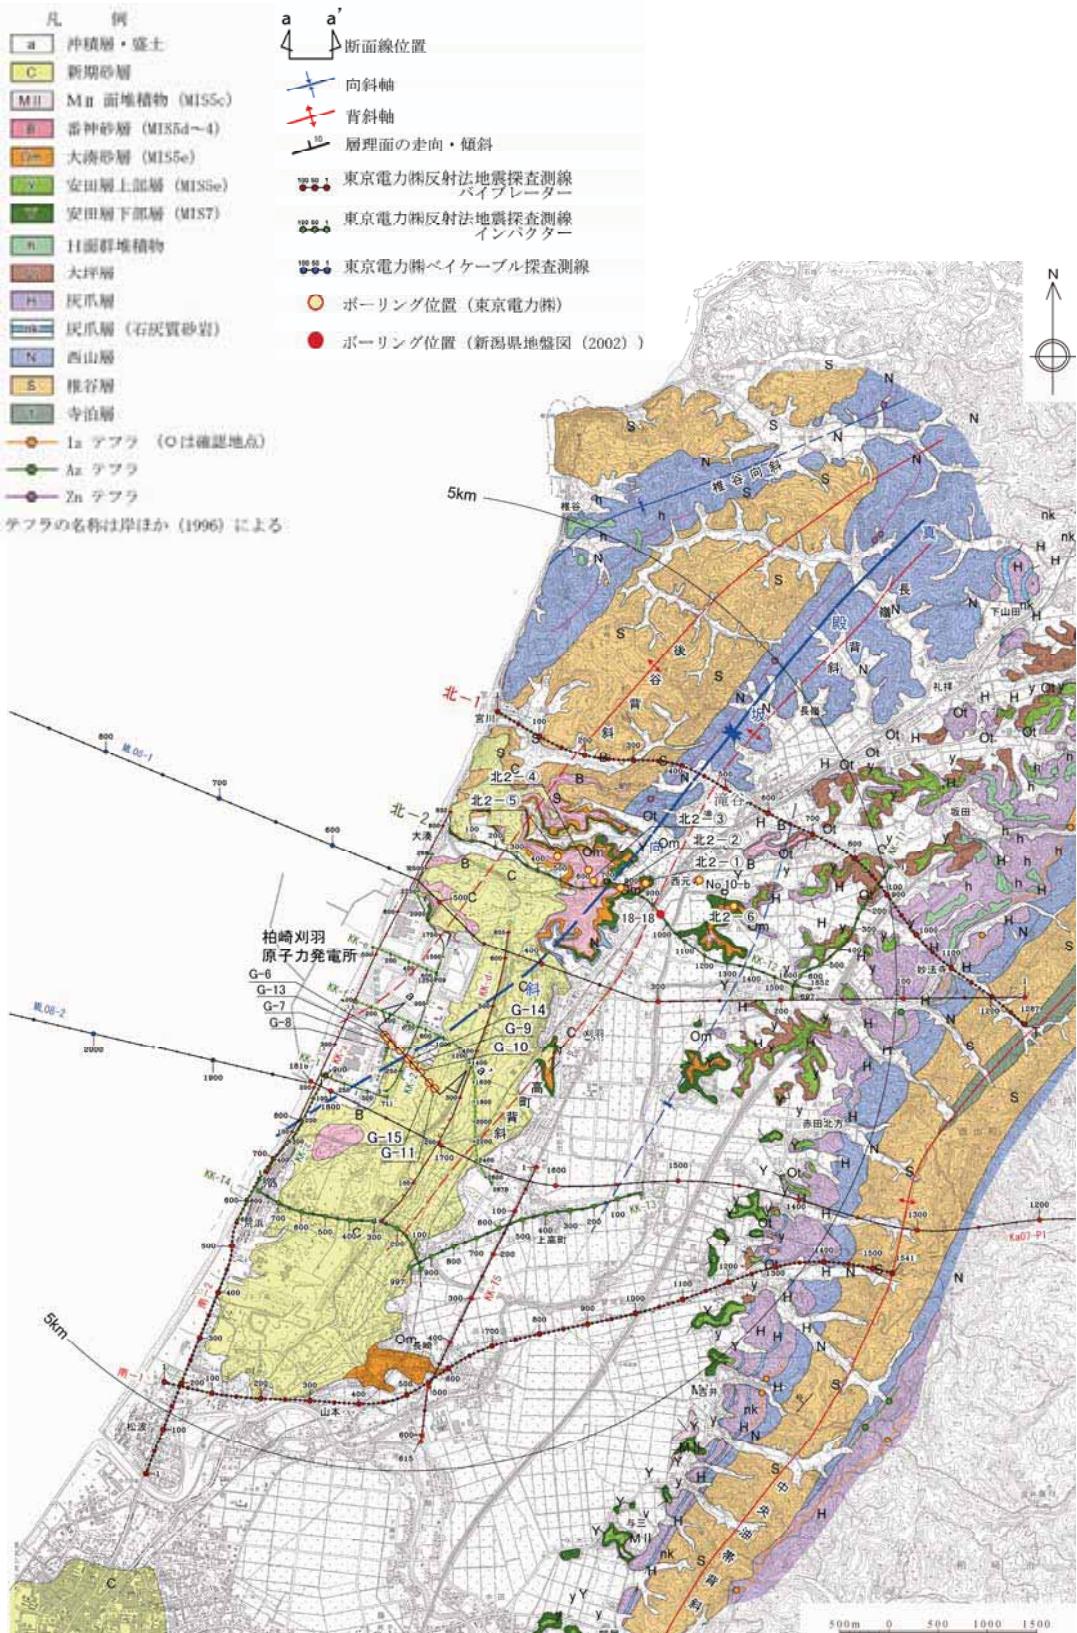
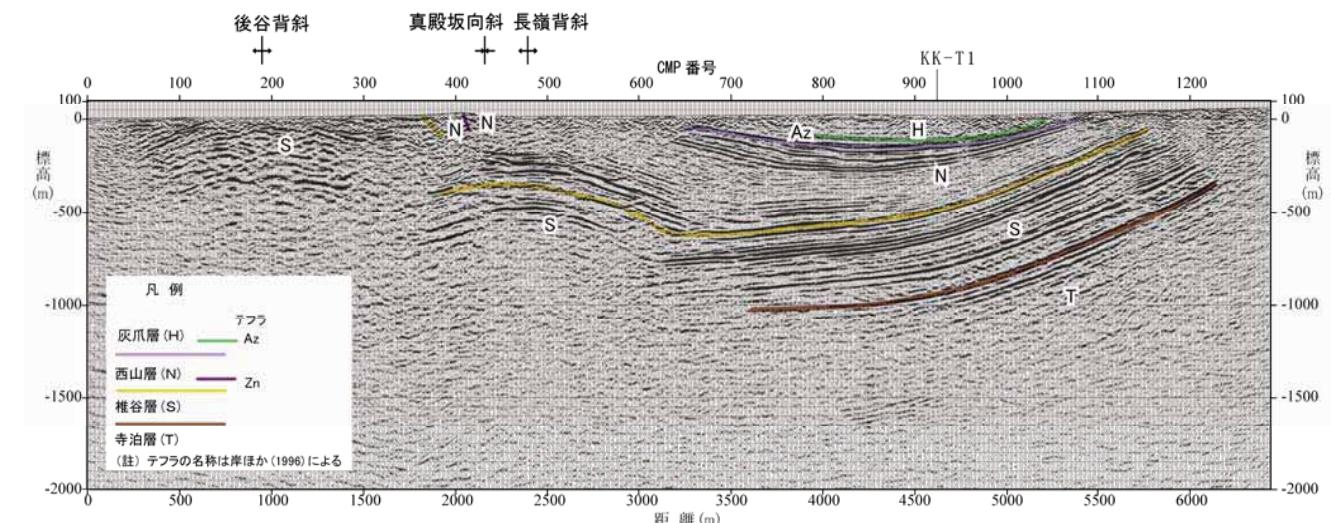
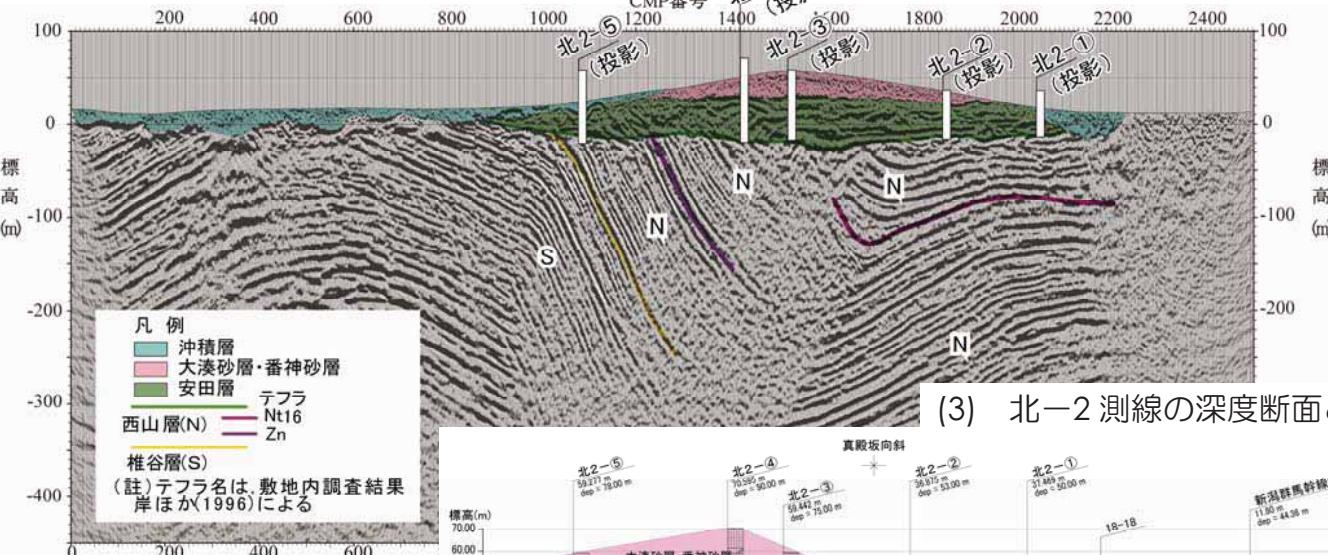
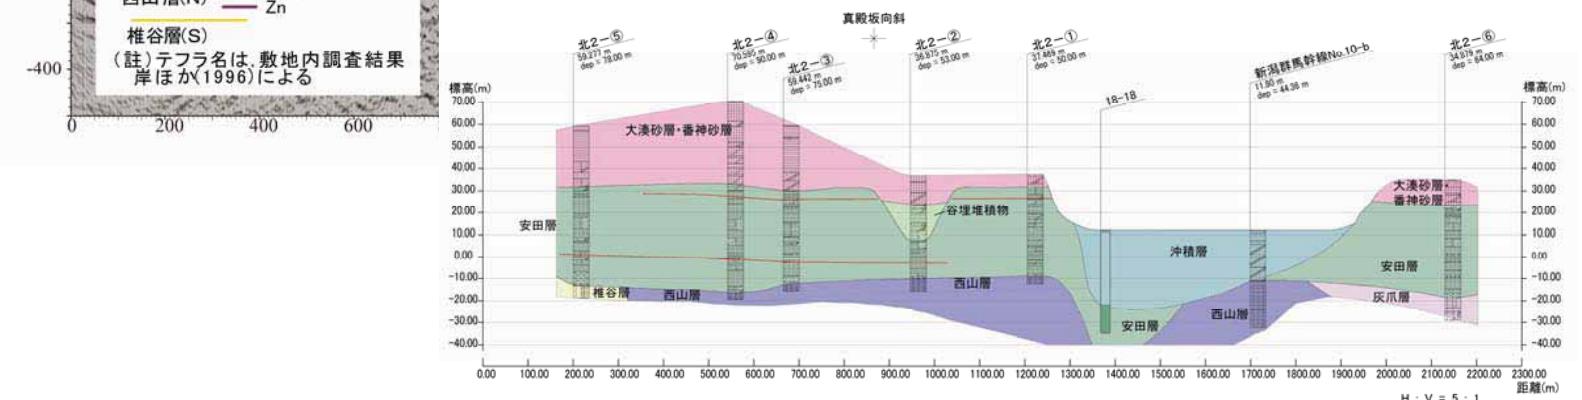
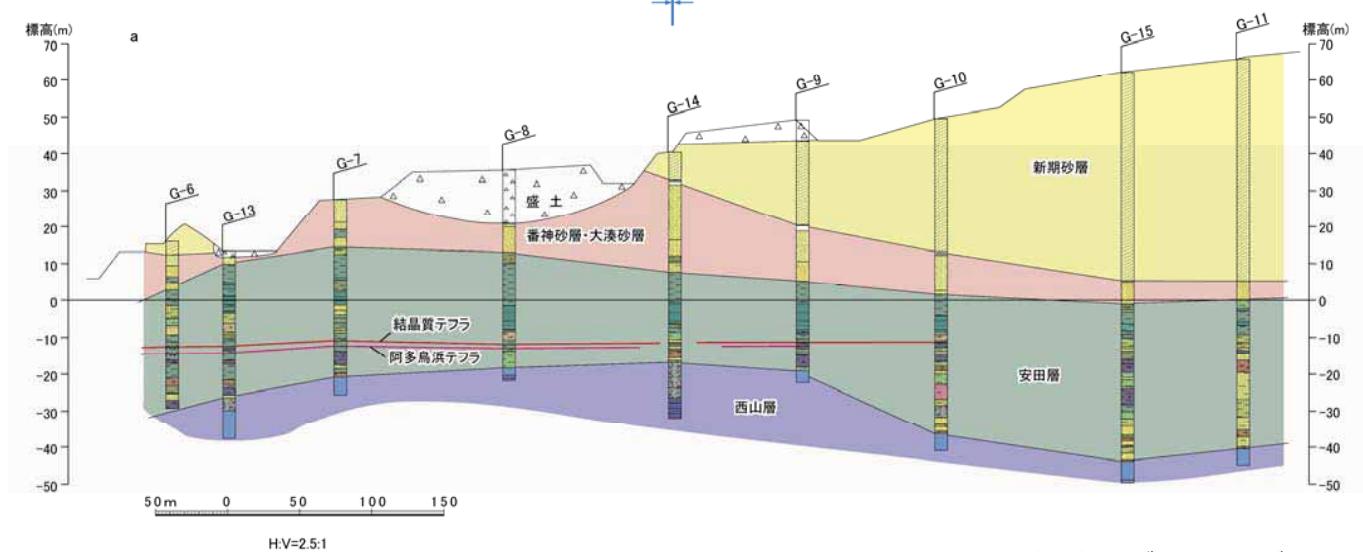
添付図 13-3 真殿坂向斜の調査結果②

| 調査項目 | 調査手法 | 調査結果 | 備 考 |
|---|---|---|---|
| 地表地質調査 | 地表踏査 | 西山層及び椎谷層に北西上がりの逆断層あるいは軸部の地層が急傾斜を示す非対称な向斜構造 (真殿坂向斜) あり | 添付表 13
| 地表地質調査 | ボーリング調査 | 真殿坂向斜を不整合に覆う安田層、大湊砂層等の各地層境界、安田層中に挟在する阿多鳥浜テフラなどのいずれも、東方に微傾斜を示すものの、ほぼ水平に堆積しており、西山層及びそれ以下の地層にみられる褶曲構造に対応する変形なし | |
| 総合評価 | | <ul style="list-style-type: none"> ○ 西山層及び椎谷層に急傾斜を示す非対称な向斜構造 (真殿坂向斜) が認められるが、同向斜を不整合に覆う安田層、大湊砂層及び安田層中に挟在するテフラ層に変形なし ○ 以上のことから、真殿坂断層が推定されている非対称な向斜構造は、少なくとも安田層堆積以降には活動していないものと判断 | |

(1) 真殿坂向斜周辺の地質図及び地質調査位置図

(2) 北-1 測線の深度断面とその解釈

(3) 北一2測線の深度断面とその解釈

(4) 北-2 測線沿いのボーリング調査結果

(5) 敷地内ボーリング調査結果
