表7 耐震設計上考慮していない断層に対する評価（敷地周辺・近傍の断層等）

柏崎刈羽原子力発電所

表8 耐震設計上考慮していない断層に対する評価（敷地内の断層等）

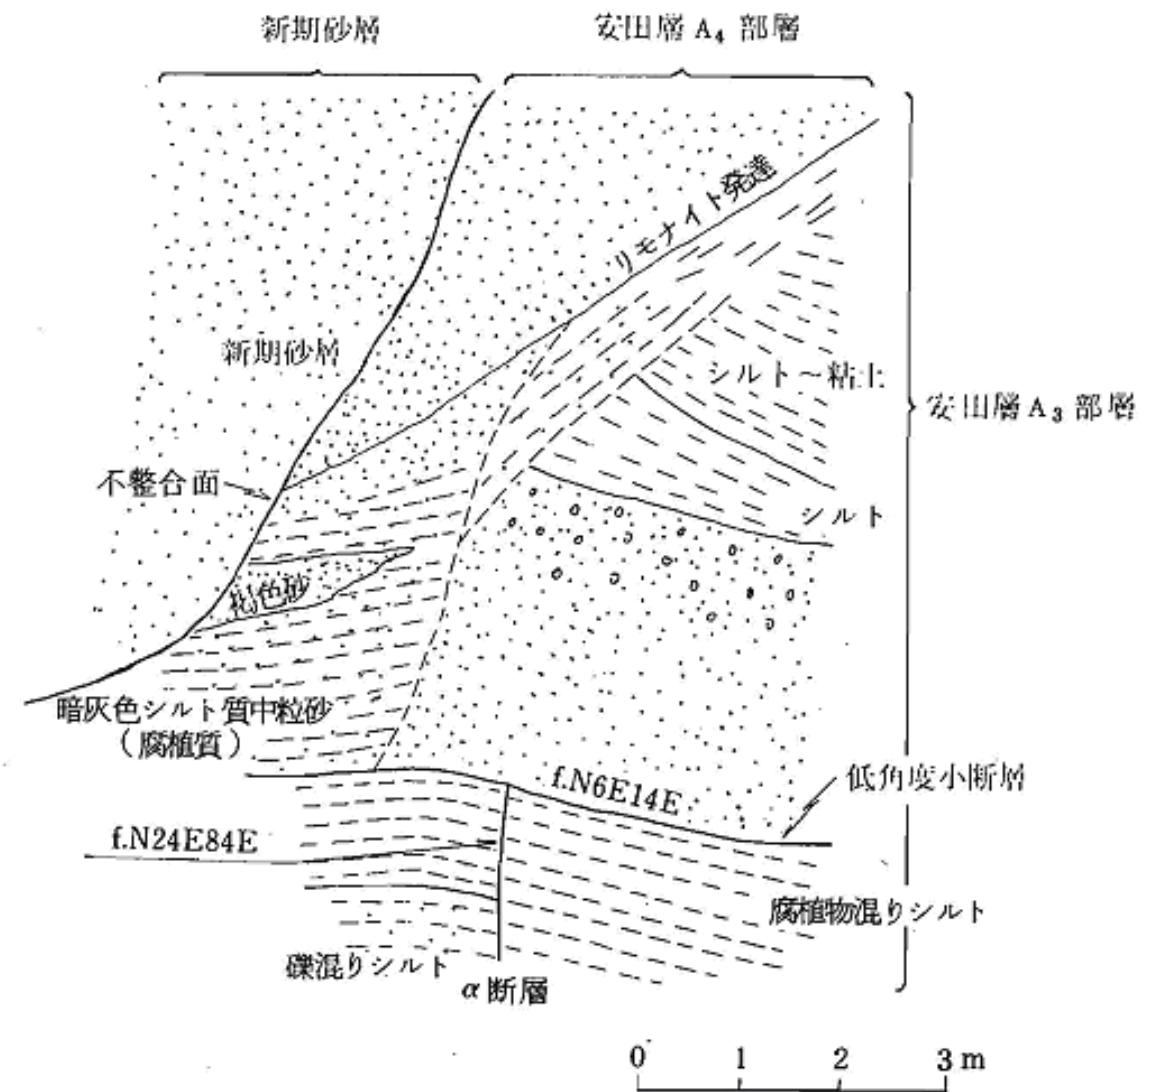
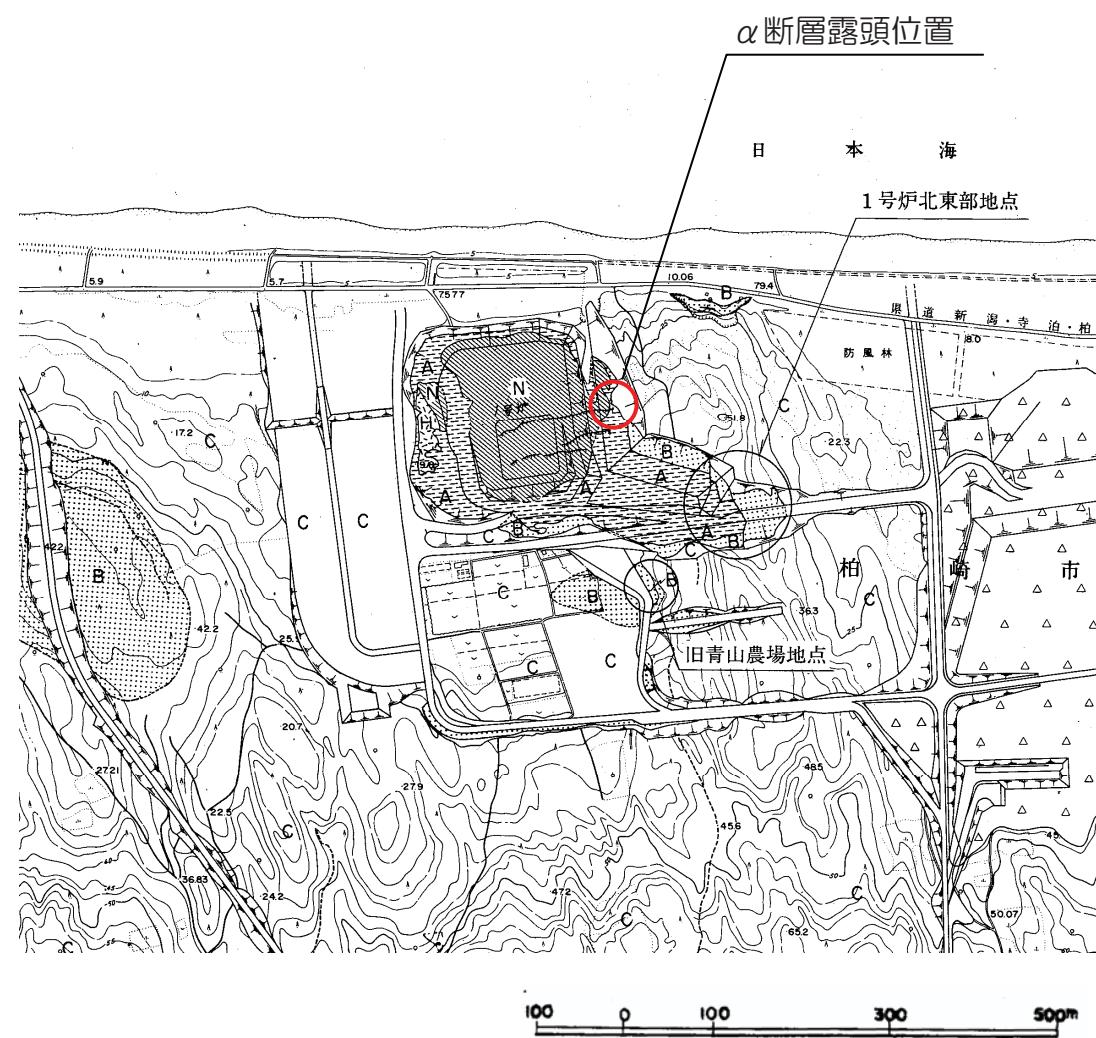
添付図 14-1 α 断層の造成法面調査結果

| 調査項目 | 調査手法 | 調査結果 | 備 考 |
|---|---|---|---|
| 造成法面調査 | 法面地質観察 | 安田層中の低角度断層で止まっており、これより上方への延長なし | 添付図 14-1
| 総合評価 | | <ul style="list-style-type: none"> ○ α 断層は安田層中の低角度断層で止まっており、これより上方への延長は認められないことから、少なくとも安田層堆積終了後における活動はないと判断 ○ β 断層は安田層中の低角度断層で止まっており、これより上方への延長は認められないことから、少なくとも安田層堆積終了後における活動はないと判断 | |

(1) α 断層露頭スケッチ (1号炉敷地造成北側法面)

(2) α 断層露頭位置図

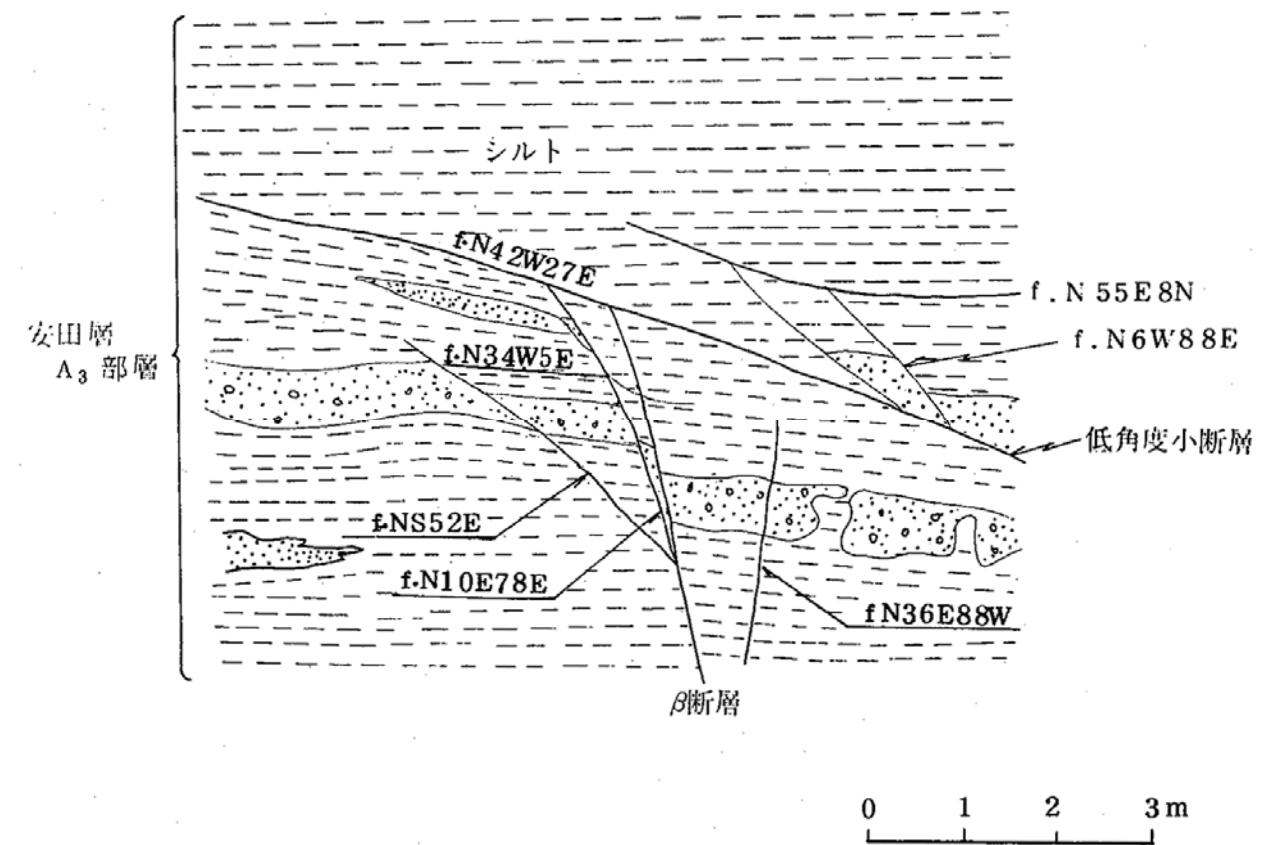
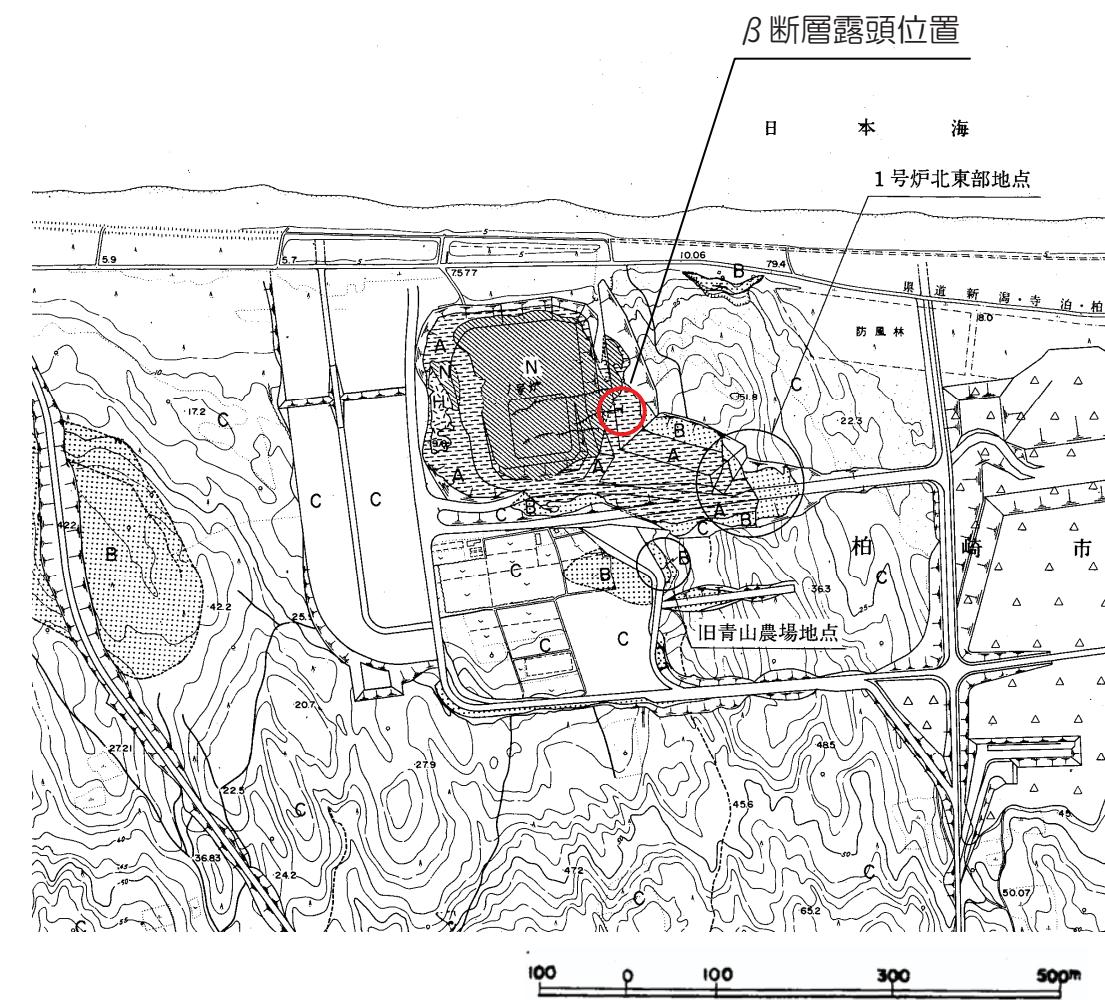
添付図 14-2 β断層の造成法面調査結果

(1) β断層露頭スケッチ (1号炉敷地造成北側法面)

(2) β断層露頭位置図

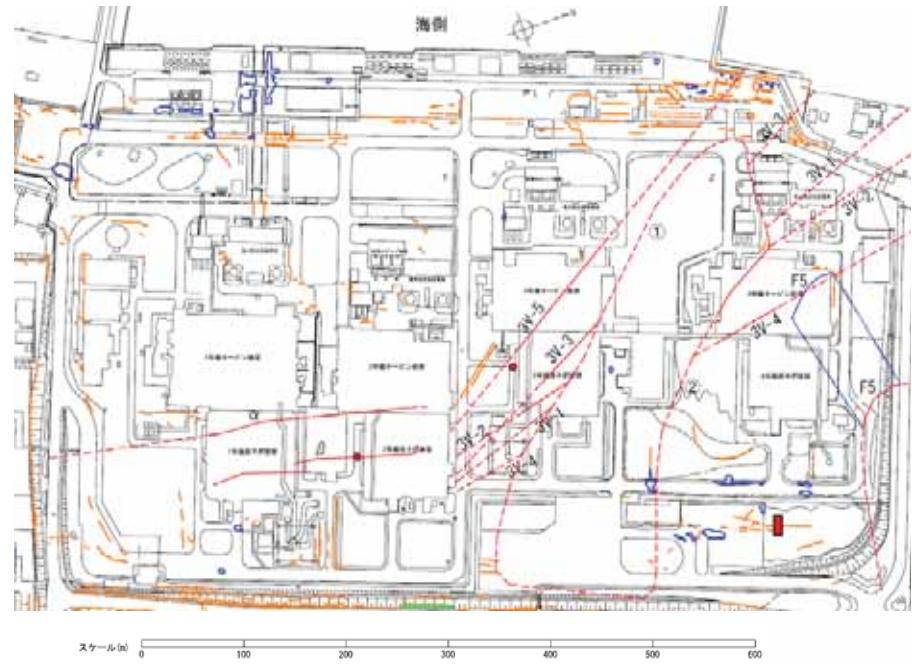
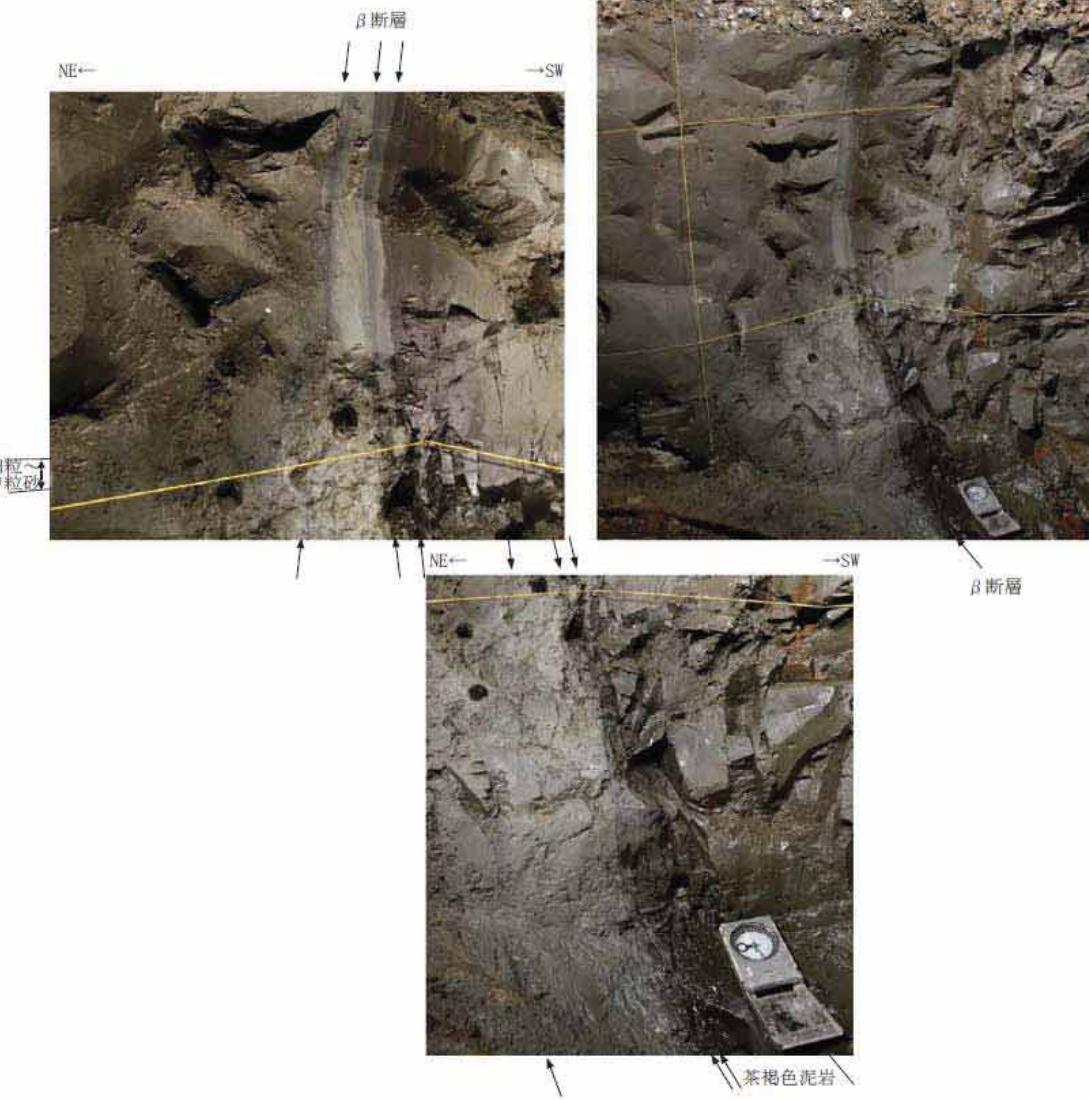
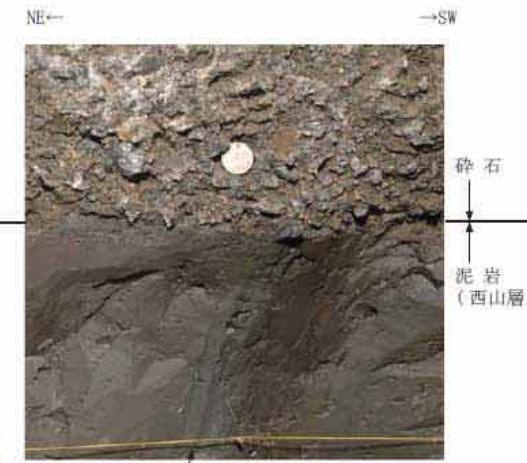
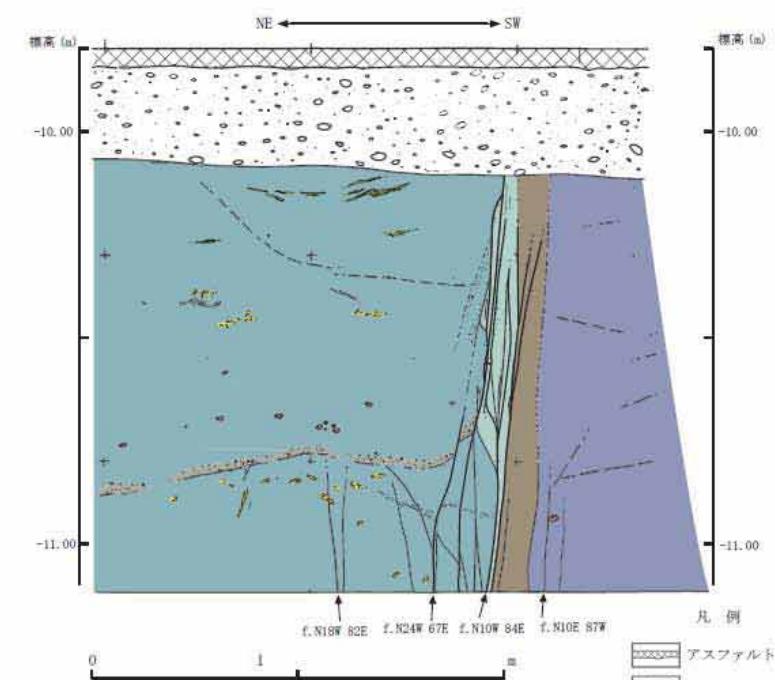
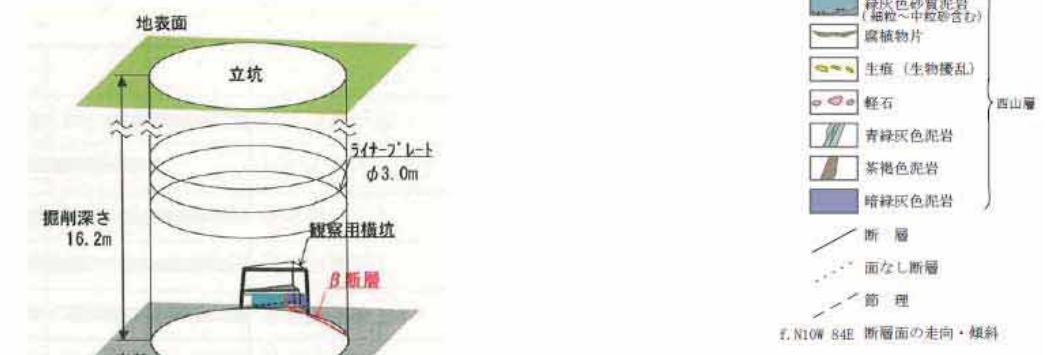
添付図 14-3 β 断層の立坑調査結果

| 調査項目 | 調査手法 | 調査結果 | 備 考 |
|---|---|---|---|
| 立坑調査 | 坑壁地質観察 | β 断層は、中越沖地震にも建設時仮設ヤードの碎石やアスファルトに変位なし | 添付図 14-3 |

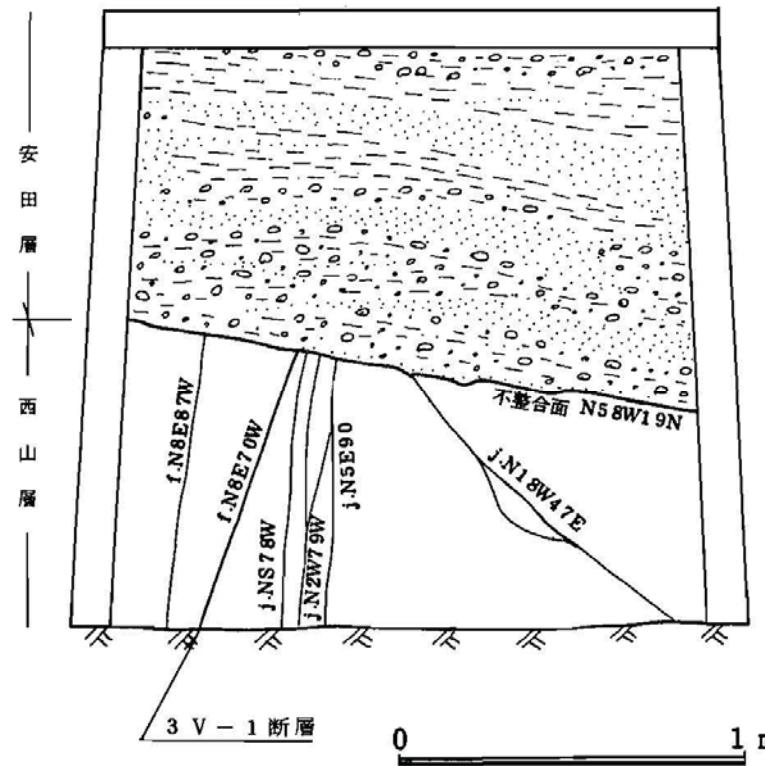
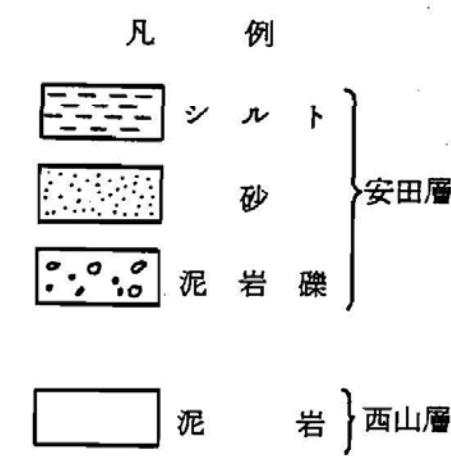
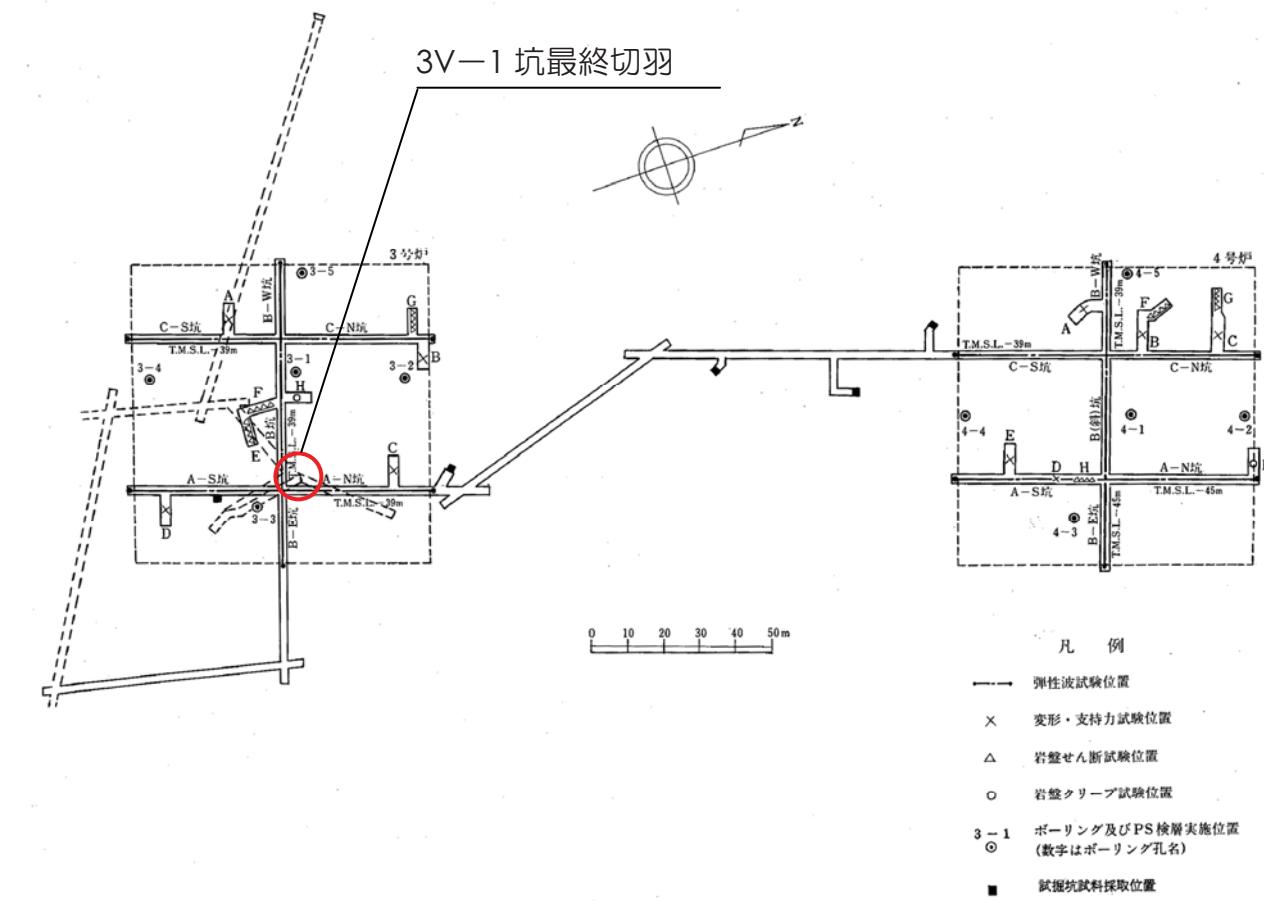
添付図 15-1 3V-1 断層の試掘坑調査結果

| 調査項目 | 調査手法 | 調査結果 | 備 考 |
|---|---|--|---|
| 試掘坑調査 | 試掘坑地質観察 | 比較的破碎幅及び落差が大きい 3V-1 断層及び V ₂ 断層について調査した結果、安田層と西山層の境界面に変位なし、かつ、安田層中に延長なし | 添付図 15-1
| 総合評価 | <ul style="list-style-type: none"> ○ 3V-1 断層は、安田層と西山層の境界面に変位なし、かつ、安田層中に延長なし ○ V₂ 断層は、安田層と西山層の境界面に変位なし、かつ、安田層中に延長なし ○ 以上のことから、V系断層は少なくとも安田層堆積終了後における活動はないと判断 | | |

(1) 3V-1 坑最終切羽スケッチ

(2) 3V-1 坑最終切羽位置図

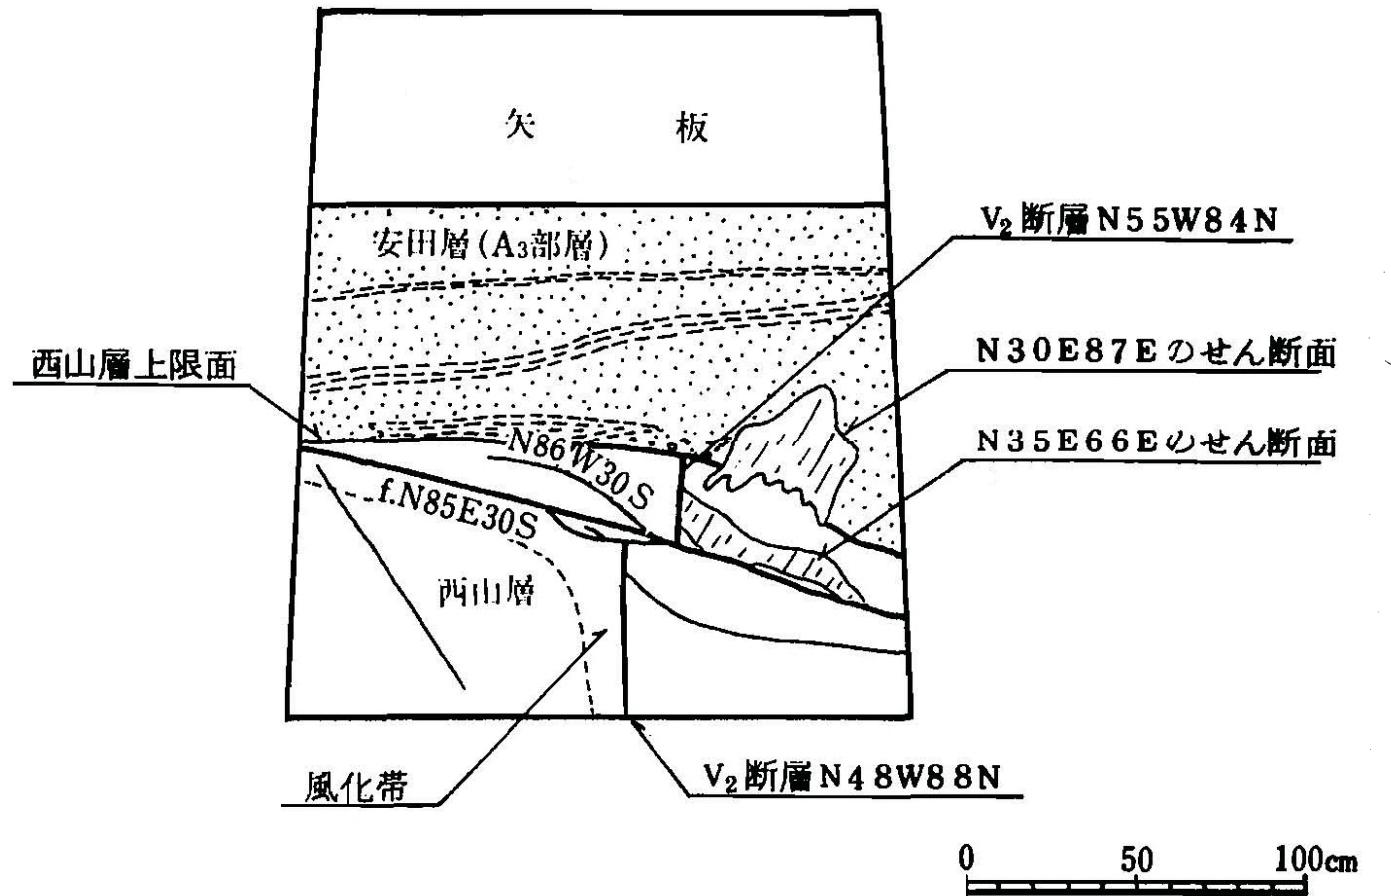
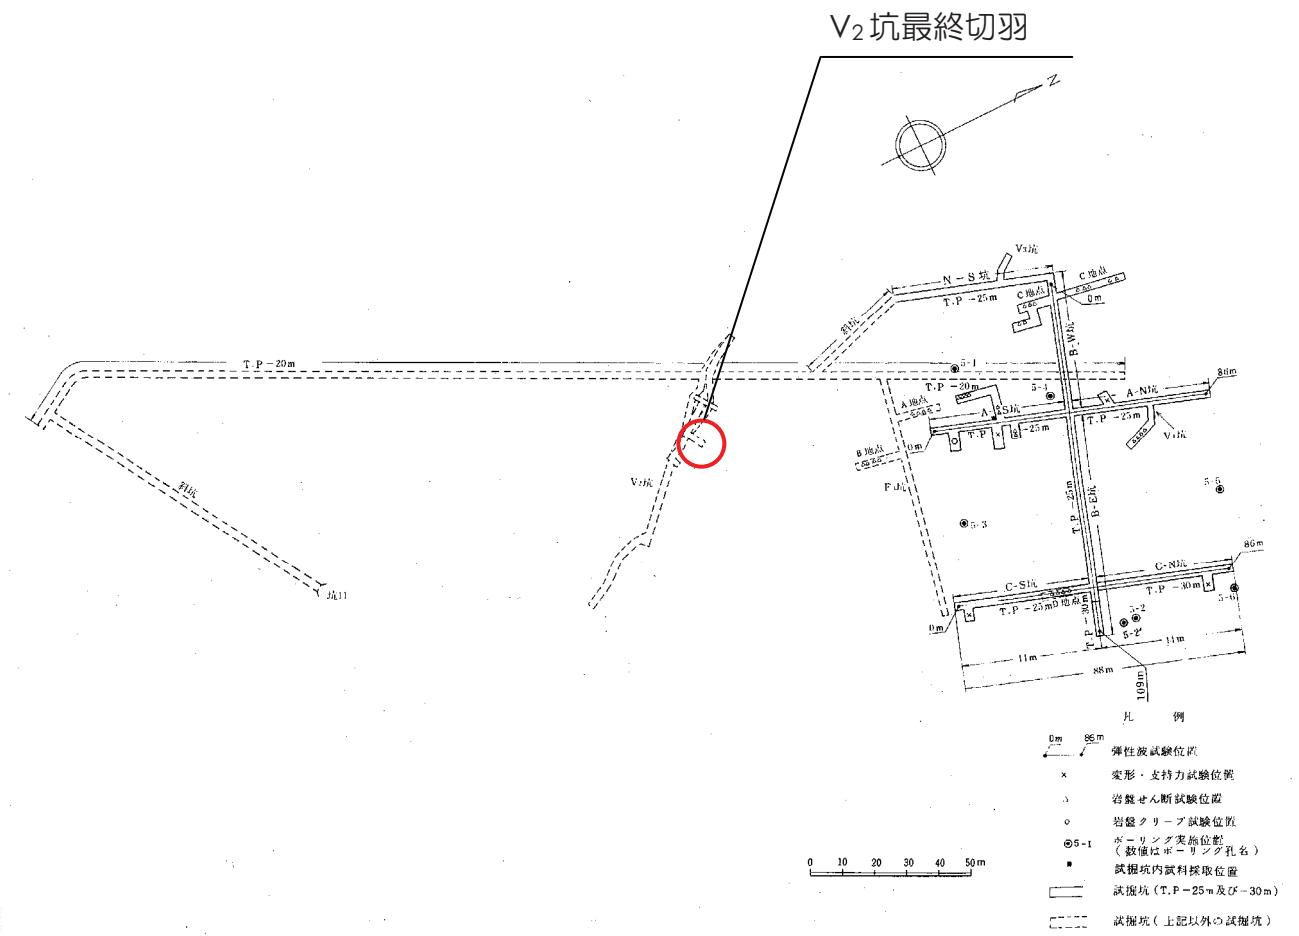
(1) V₂坑最終切羽スケッチ

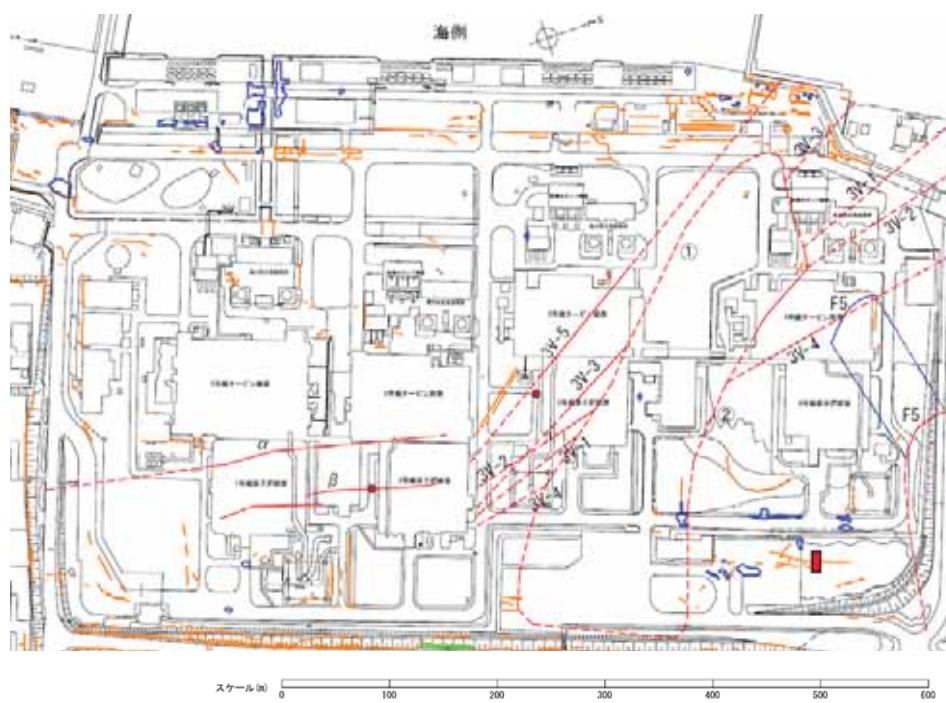
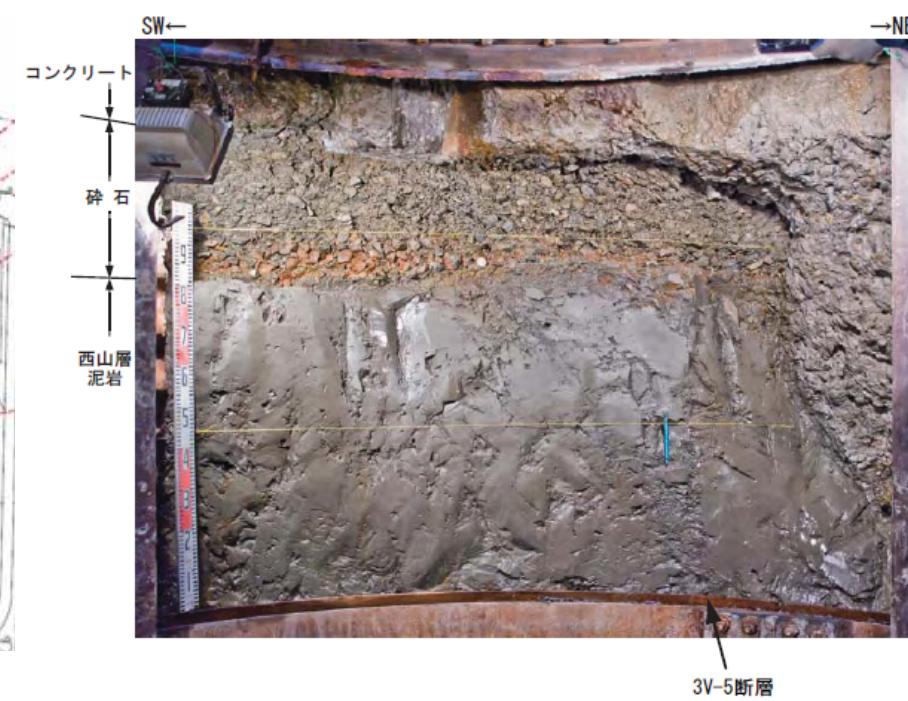
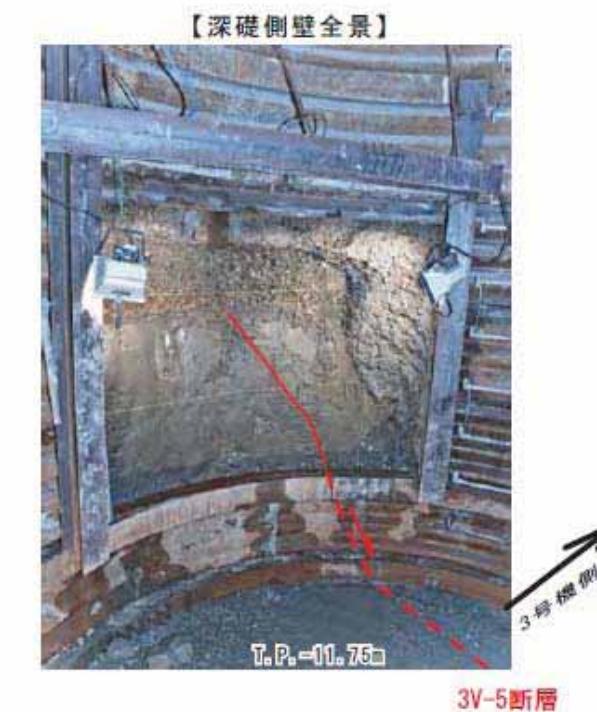
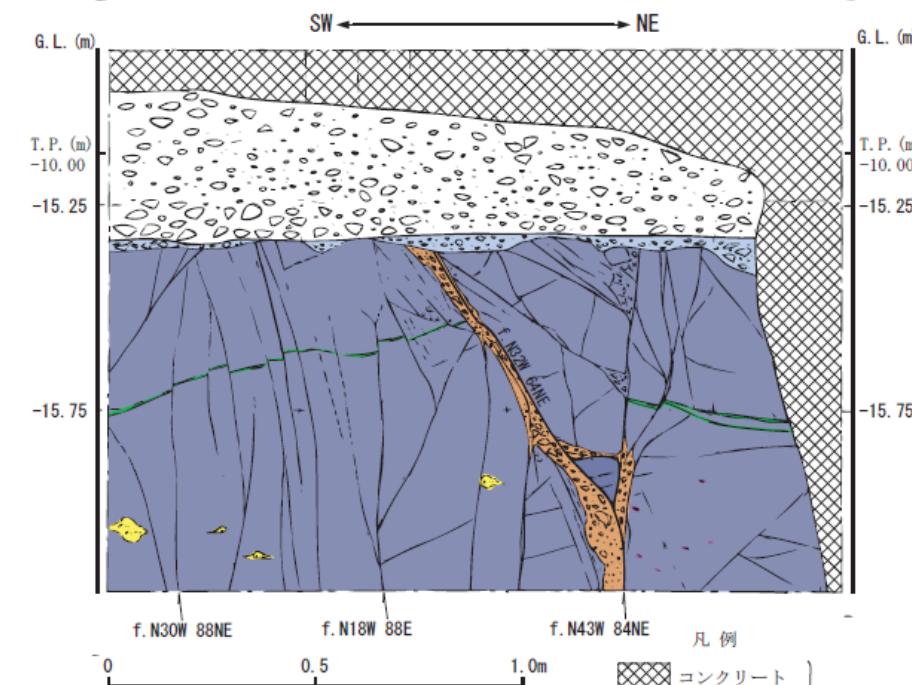
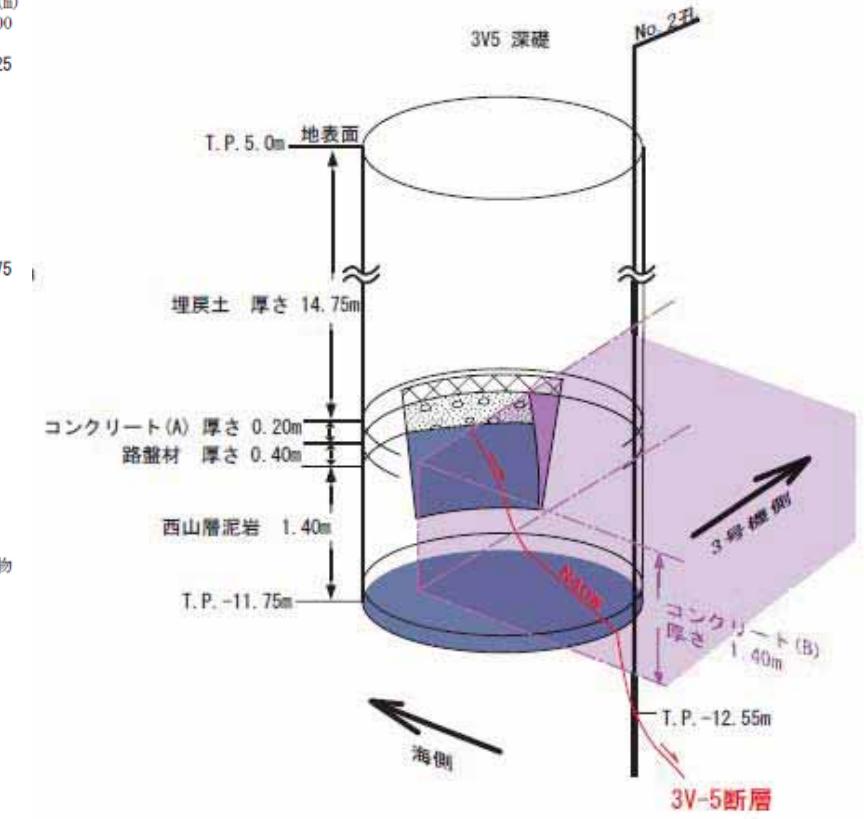
添付図 15-3 3V-5 断層の立坑調査結果

| 調査項目 | 調査手法 | 調査結果 | 備 考 |
|---|---|--|---|
| 立坑調査 | 坑壁地質観察 | 3V-5 断層は、中越沖地震時にも建設時仮設ヤードの碎石やアスファルトに変位なし | 添付図 15-3 |

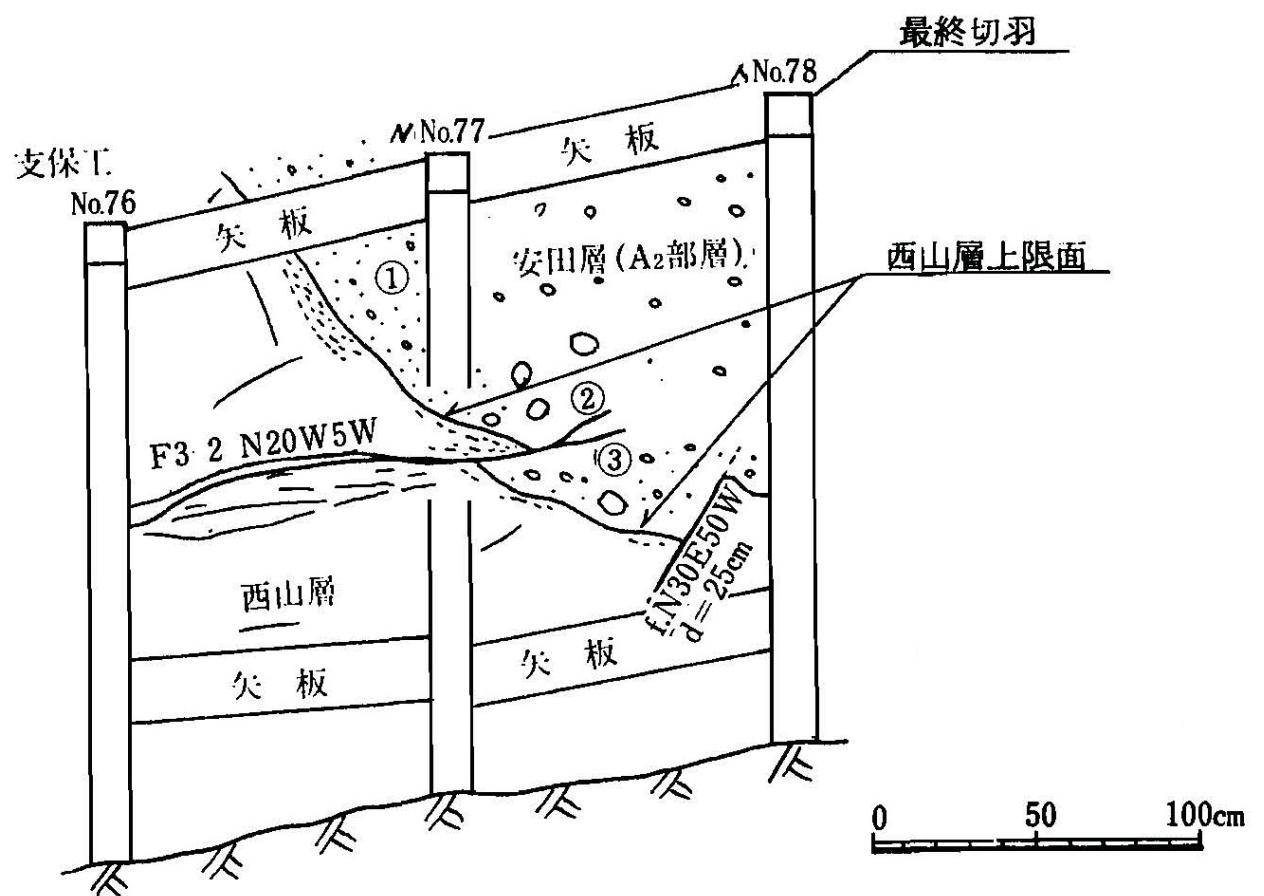
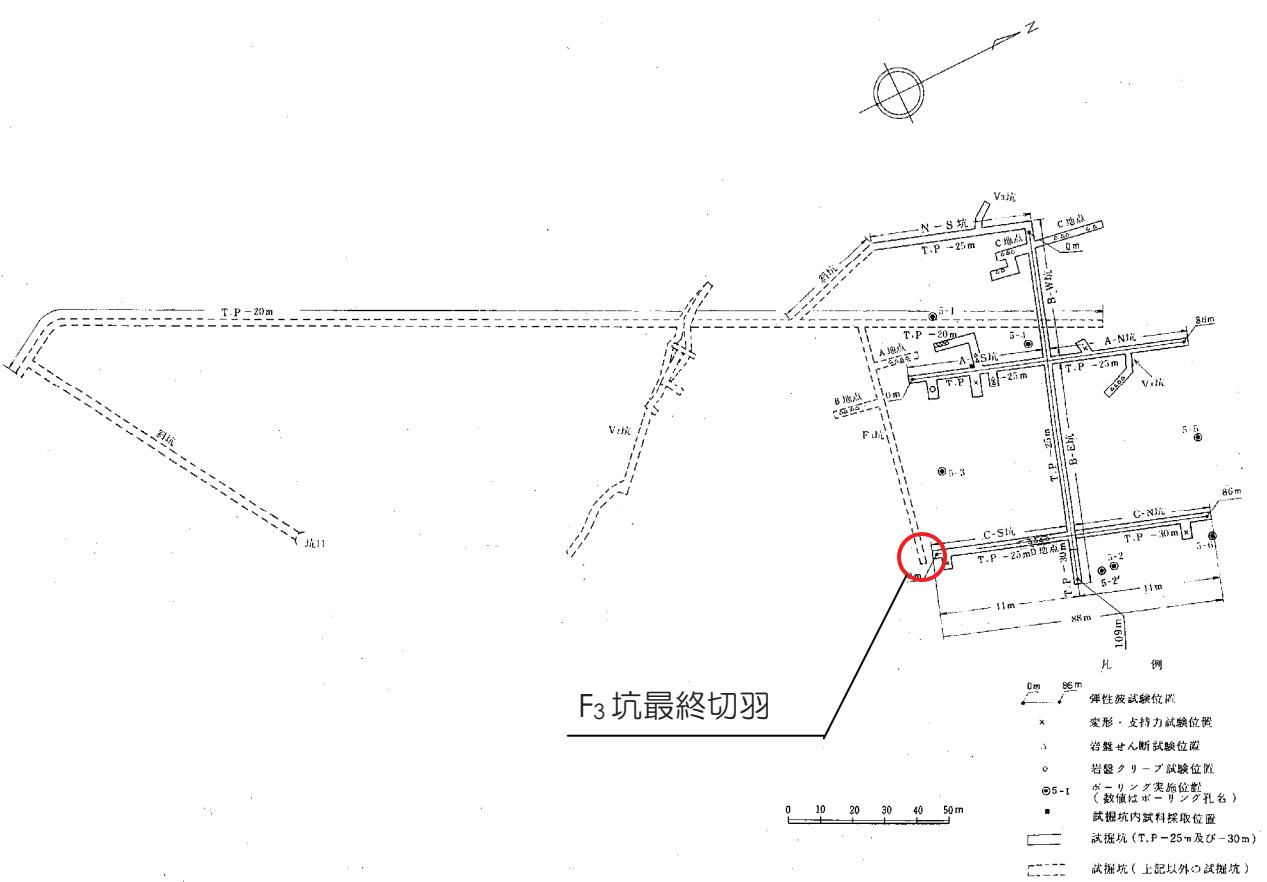
添付図 16-1 F₃断層の試掘坑調査結果

| 調査項目 | 調査手法 | 調査結果 | 添付資料 |
|---|---|--|---|
| 試掘坑調査 | 試掘坑地質観察 | 比較的規模が大きく連続性がある F_3 断層について調査した結果、西山層上限面に変位を与えていたが、安田層に入つてすぐ消滅、 F_3 断層と V_2 断層は互いに切り切られた関係 | 添付図 16-1

- ① マトリックスに砂を含む泥岩礫層（安田層）
 - ② N20W35W 粘土は伴わない。20cm連続して消滅。
 - ③ N5W30W 粘土は伴わない。25cm連続して消滅。

(1) F₃坑最終切羽北側壁スケッチ

(2) F₃ 坑最終切羽位置図

| 調査項目 | 調査手法 | 調査結果 | 添付資料 |
|---|---|--|---|
| 総合評価 | | <ul style="list-style-type: none"> ○ F_3 断層は西山層上限面に変位を与えていたが、安田層に入つてすぐ消滅 ○ F_3 断層と V_2 断層は互いに切り切られた関係であり、F_3 断層の形成時期は V_2 断層とほぼ同時期 ○ 以上のことから、F系断層は少なくとも安田層堆積終了後における活動ないと判断 | |

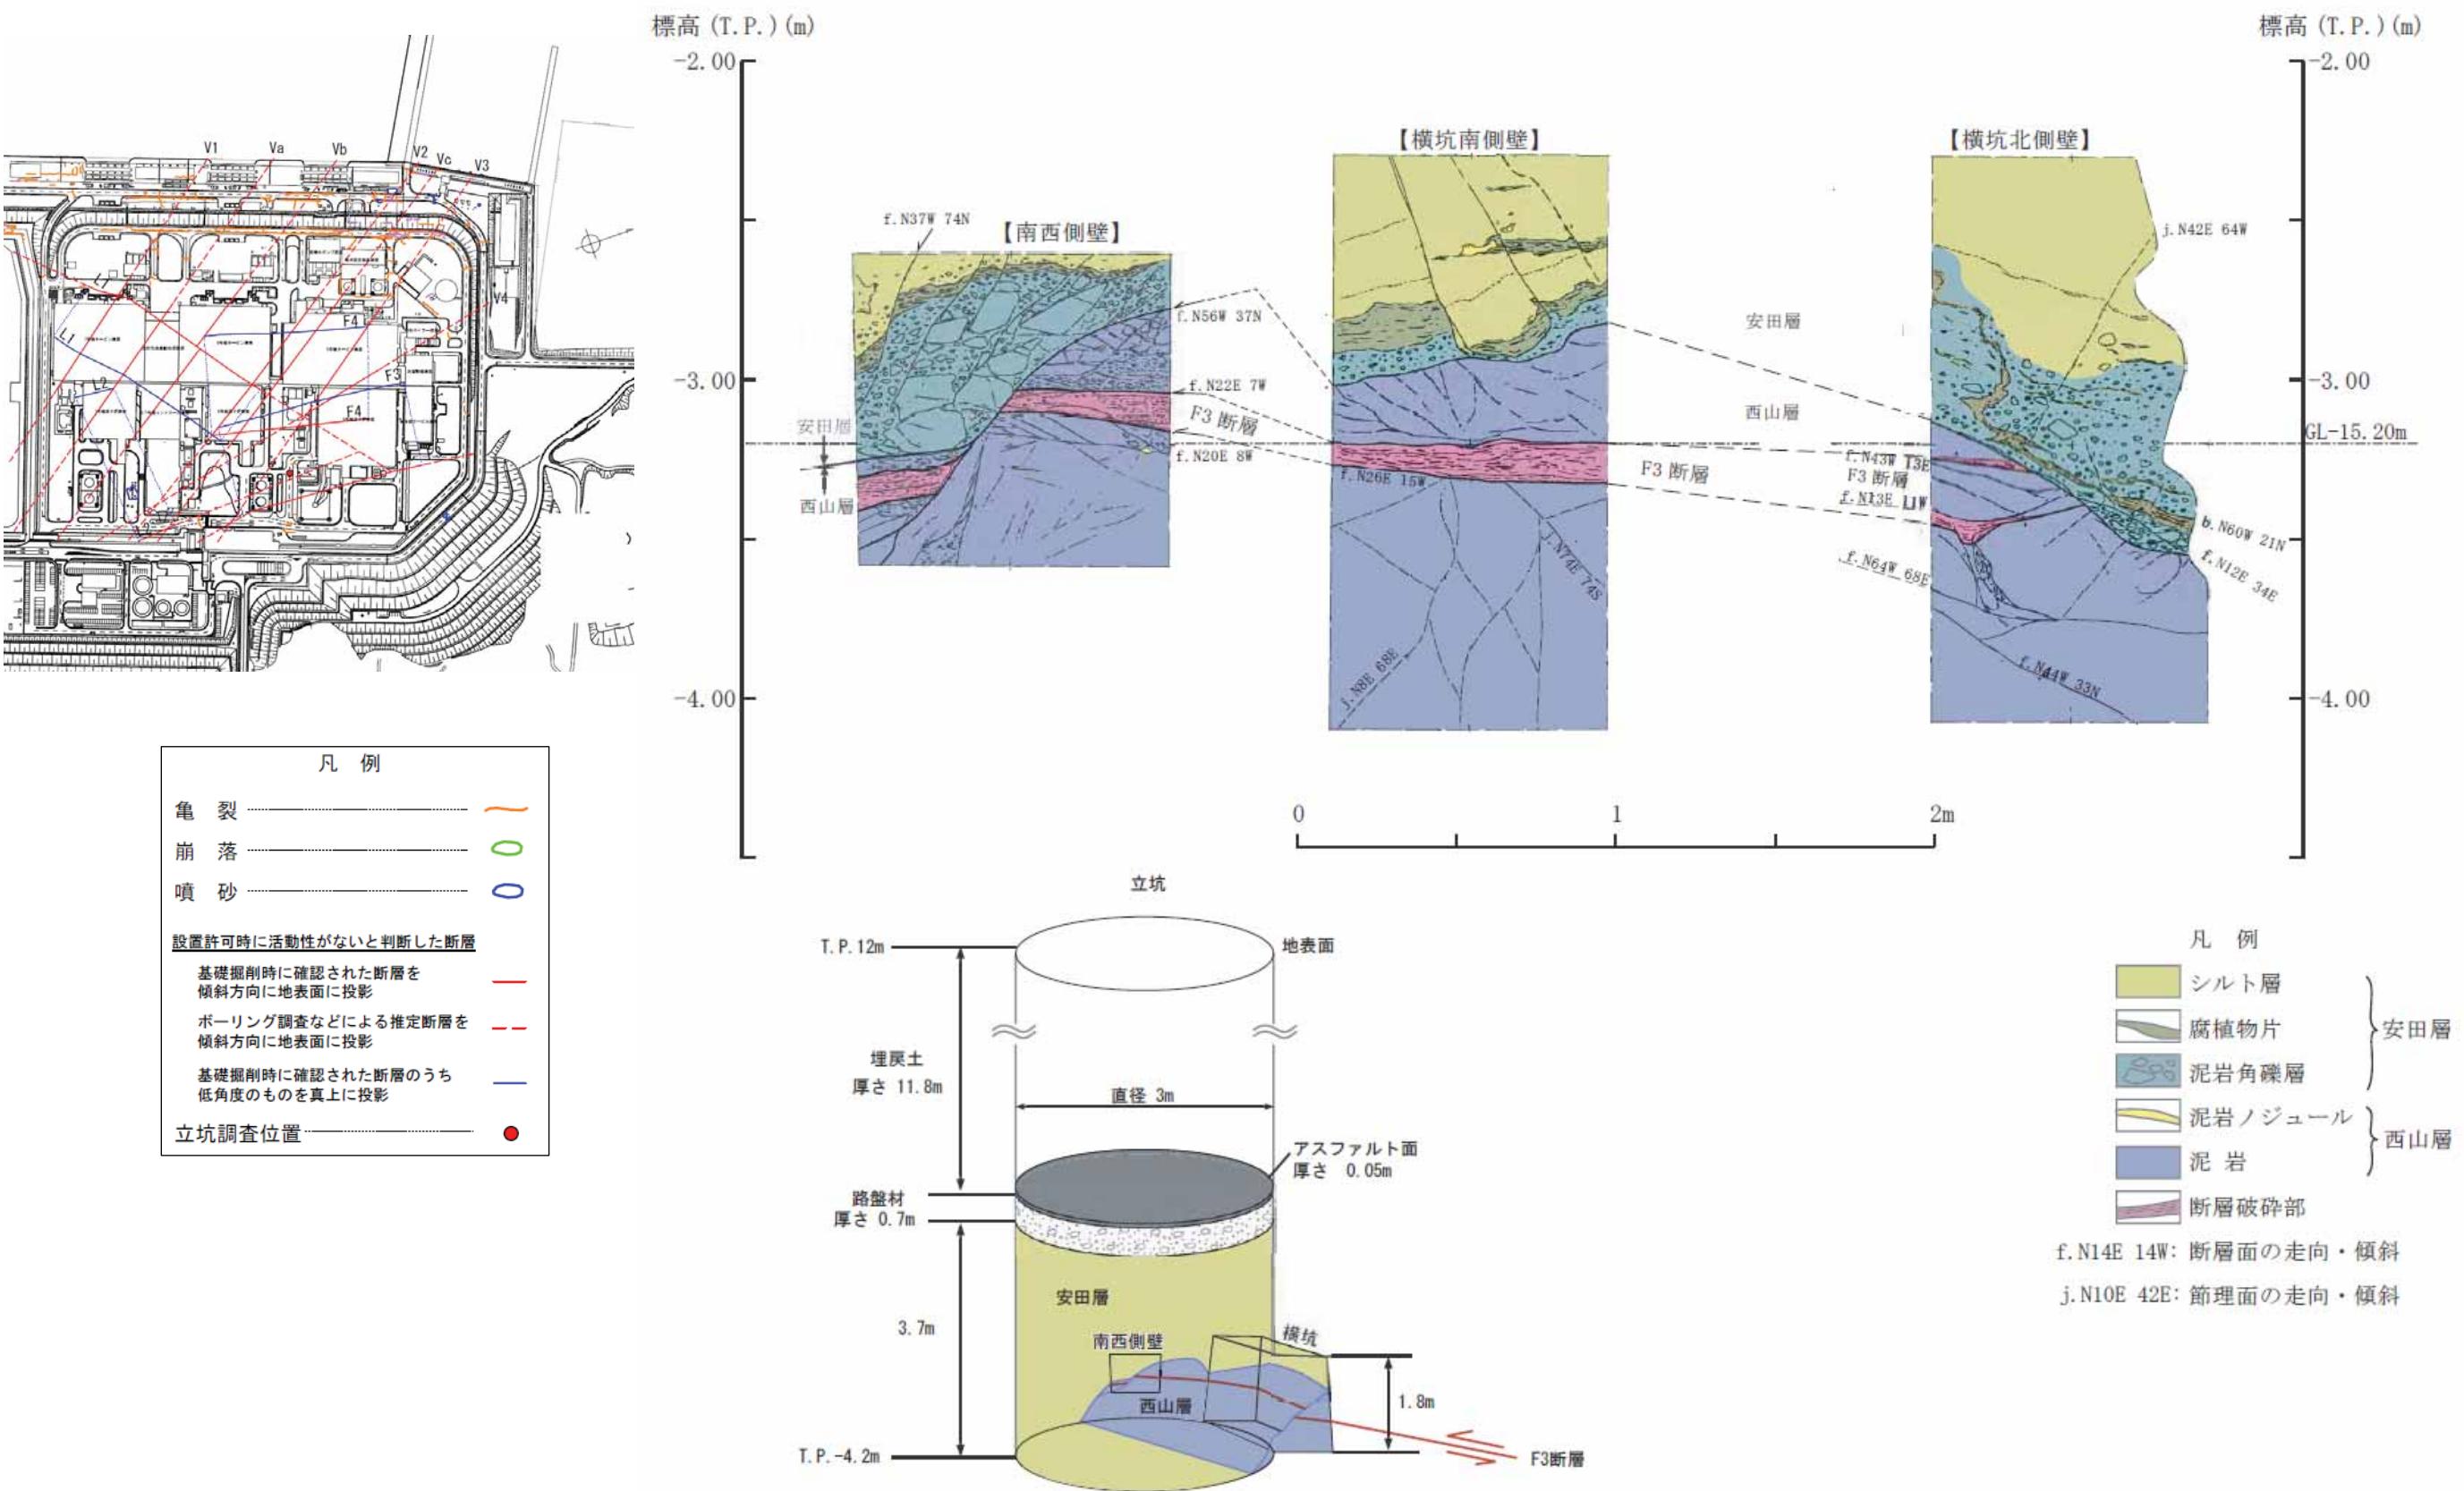
添付図 16-3 F₃断層の立坑調査結果

| 調査項目 | 調査手法 | 調査結果 | 添付資料 |
|---|---|--|---|
| 立坑調査 | 坑壁地質観察 | F_3 断層は、中越沖地震にも安田層に変位なし | 添付図 16-3 |
