表7 耐震設計上考慮していない断層に対する評価（敷地周辺・近傍の断層等）

柏崎刈羽原子力発電所

表8 耐震設計上考慮していない断層に対する評価（敷地内の断層等）

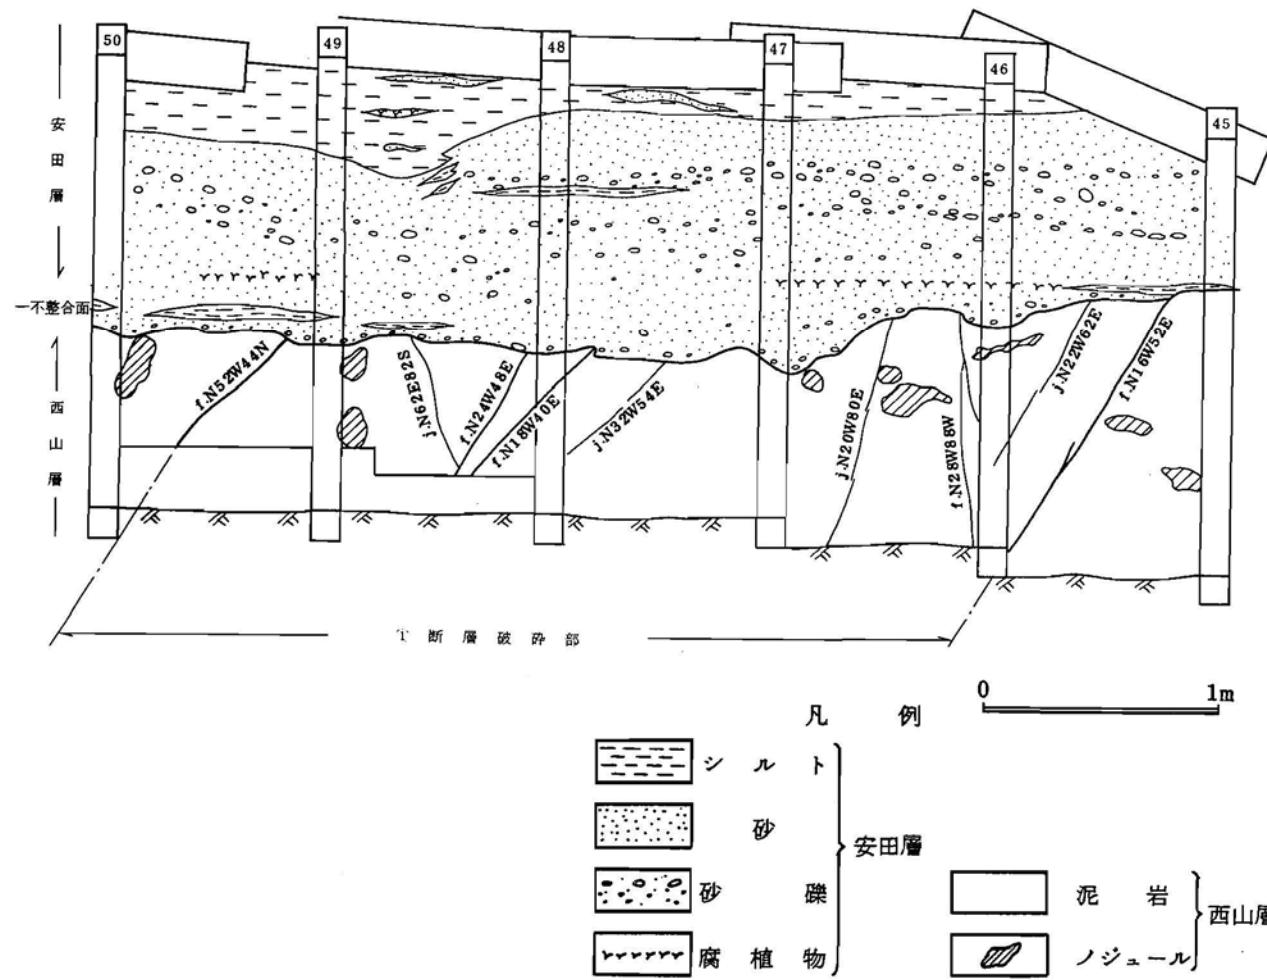
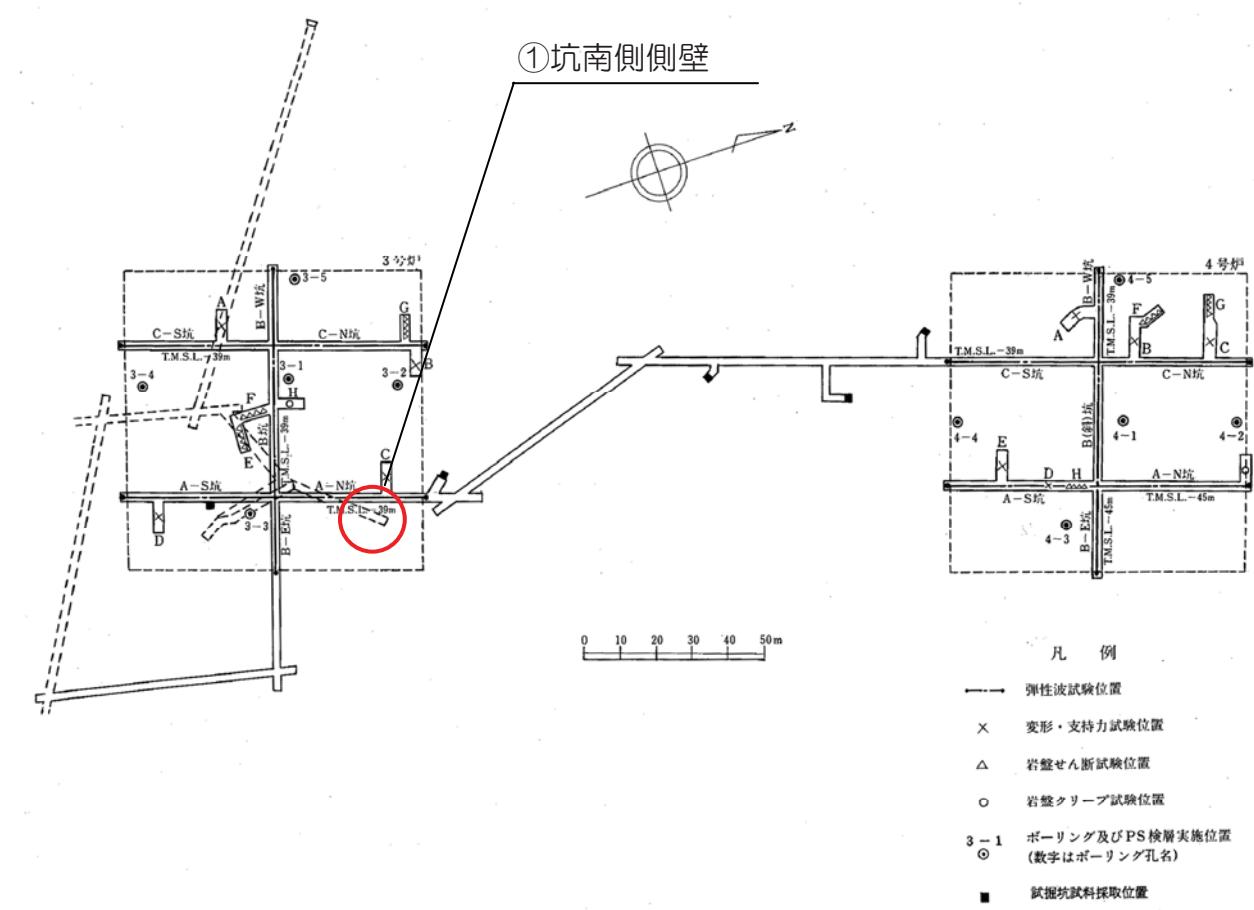
添付図 17 ①断層の試掘坑調査結果

| 調査項目 | 調査手法 | 調査結果 | 備 考 |
|---|---|--|---|
| 試掘坑調査 | 試掘坑地質観察 | ①断層について調査した結果、安田層と西山層の境界面に変位なし、かつ、安田層中に延長なし | 添付図 17 |

(1) ①坑南側側壁スケッチ

(2) ①坑位置図

| 調査項目 | 調査手法 | 調査結果 | 備 考 |
|---|---|--|---|
| 総合評価 | | <ul style="list-style-type: none"> ○ ①断層及び②断層は、地すべり性の断層であり、平面的には環状を呈し、連続する一連の断層 ○ ①断層は安田層と西山層の境界面に変位なし、かつ、安田層中に延長なし ○ 以上のことから、①・②断層は少なくとも安田層堆積終了後における活動はないと判断 | |

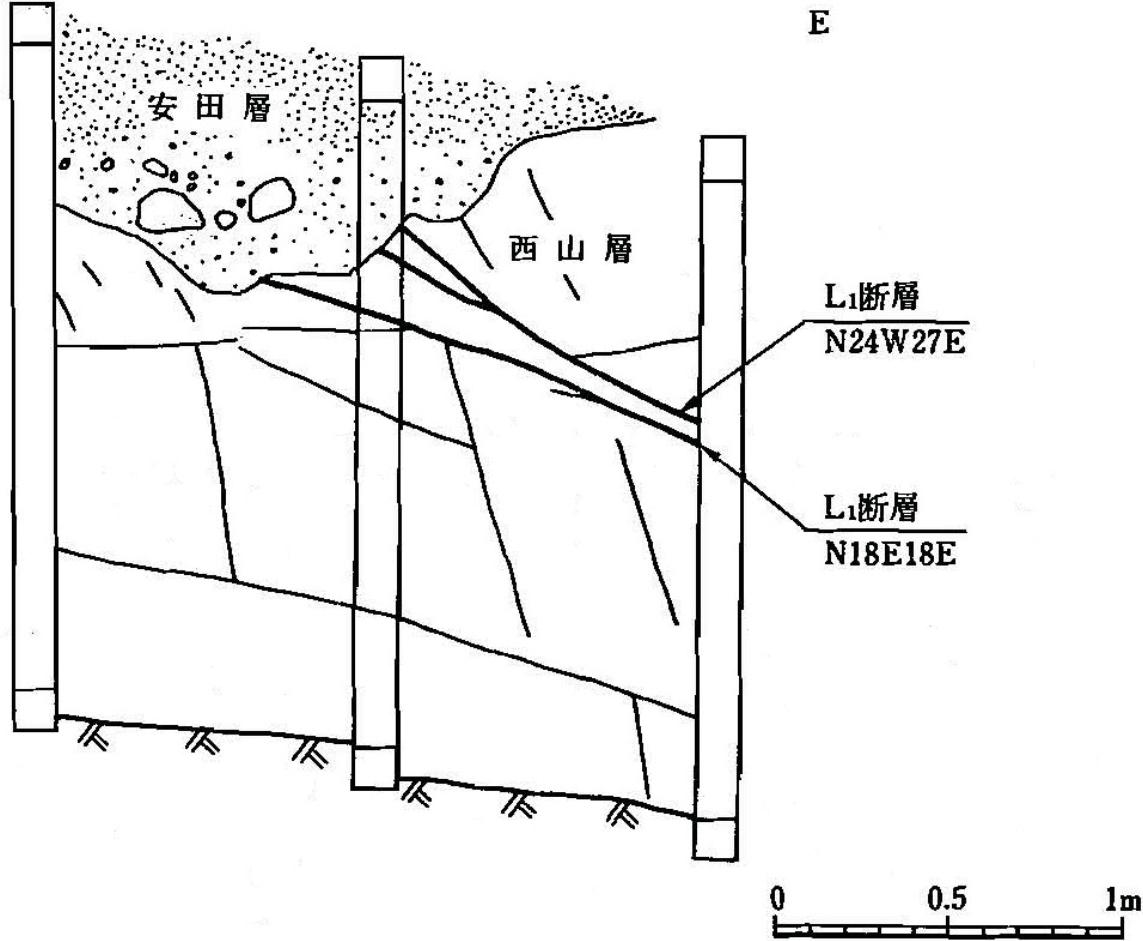
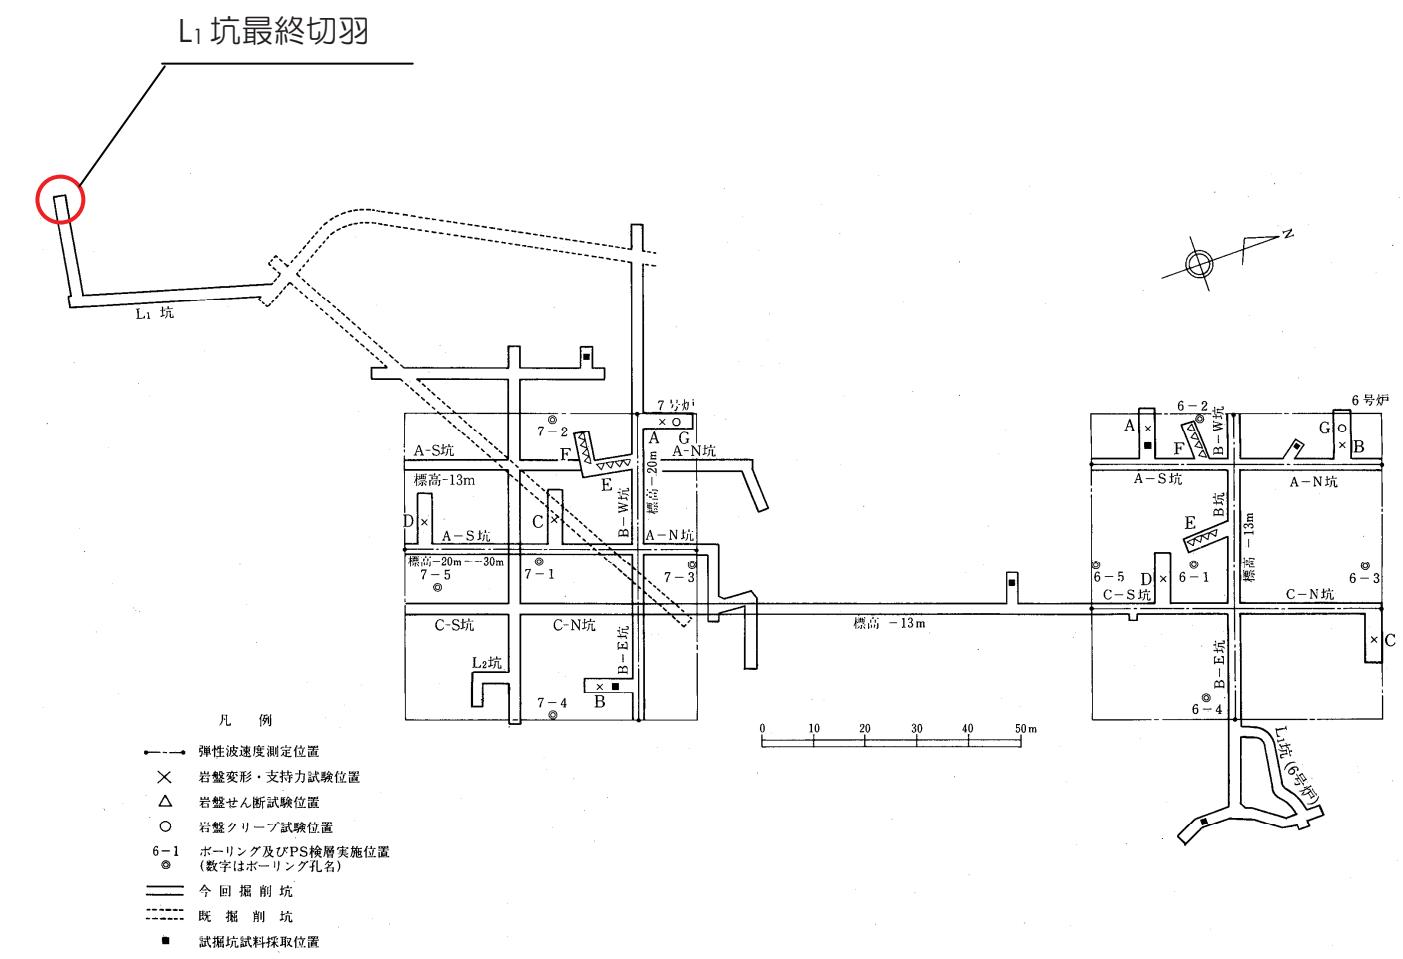
(2) L₁坑最終切羽位置図添付図 18-1 L₁断層の試掘坑調査結果

| 調査項目 | 調査手法 | 調査結果 | 備 考 |
|---|---|--|---|
| 試掘坑調査 | 試掘坑地質観察 | 安田層中に延長なし | 添付図 18-1

(1) L₁坑最終切羽北側壁スケッチ

| 調査項目 | 調査手法 | 調査結果 | 備 考 |
|---|---|--|---|
| 総合評価 | | ○ L_1 断層は安田層中に延長なし

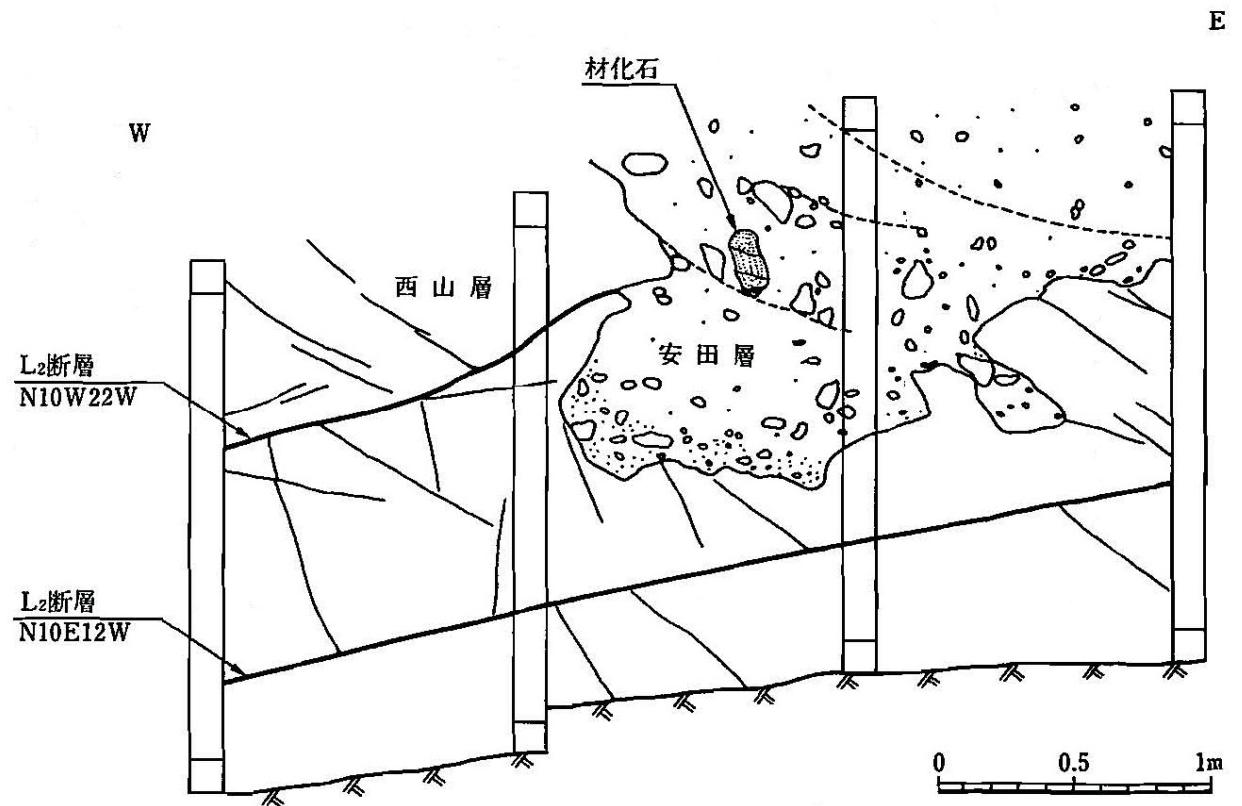
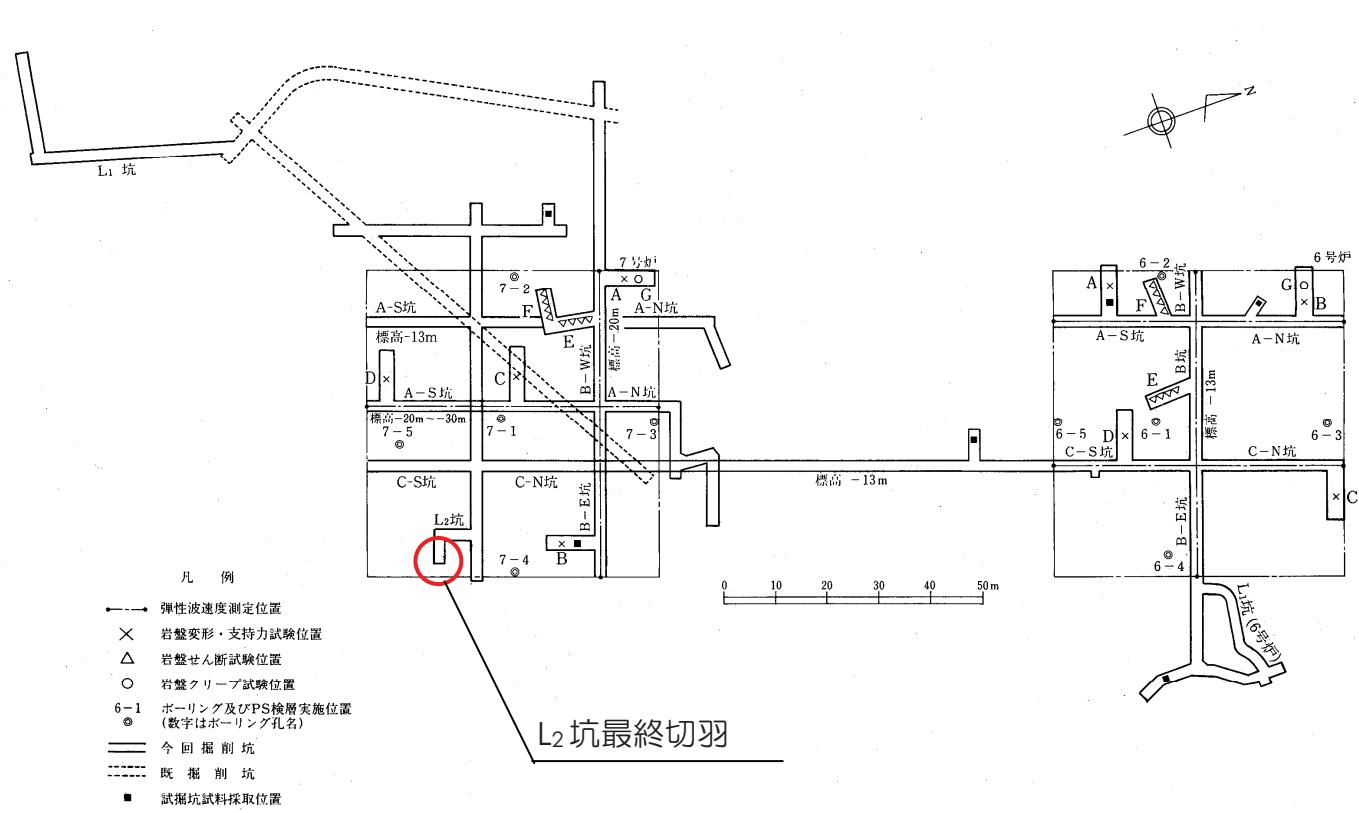
添付図 18-2 L_2 断層の試掘坑調査結果

(1) L₂坑最終切羽北側壁スケッチ

(2) L₂ 坑最終切羽位置図

○ L_2 断層は安田層中に延長なし
○ 以上のことから、 L_1 断層及び L_2 断層は少なくとも安田層堆積終了後における活動はないと判断 | |
