「平成 23 年東北地方太平洋沖地震を踏まえた新耐震指針に照らした既設発電用原子炉施設等の耐震安全性の評価結果の報告に係る原子力安全・保安院における検討に際しての意見の追加への対応について（追加指示）」に基づく報告

平成 23 年 8 月 30 日

東京電力株式会社

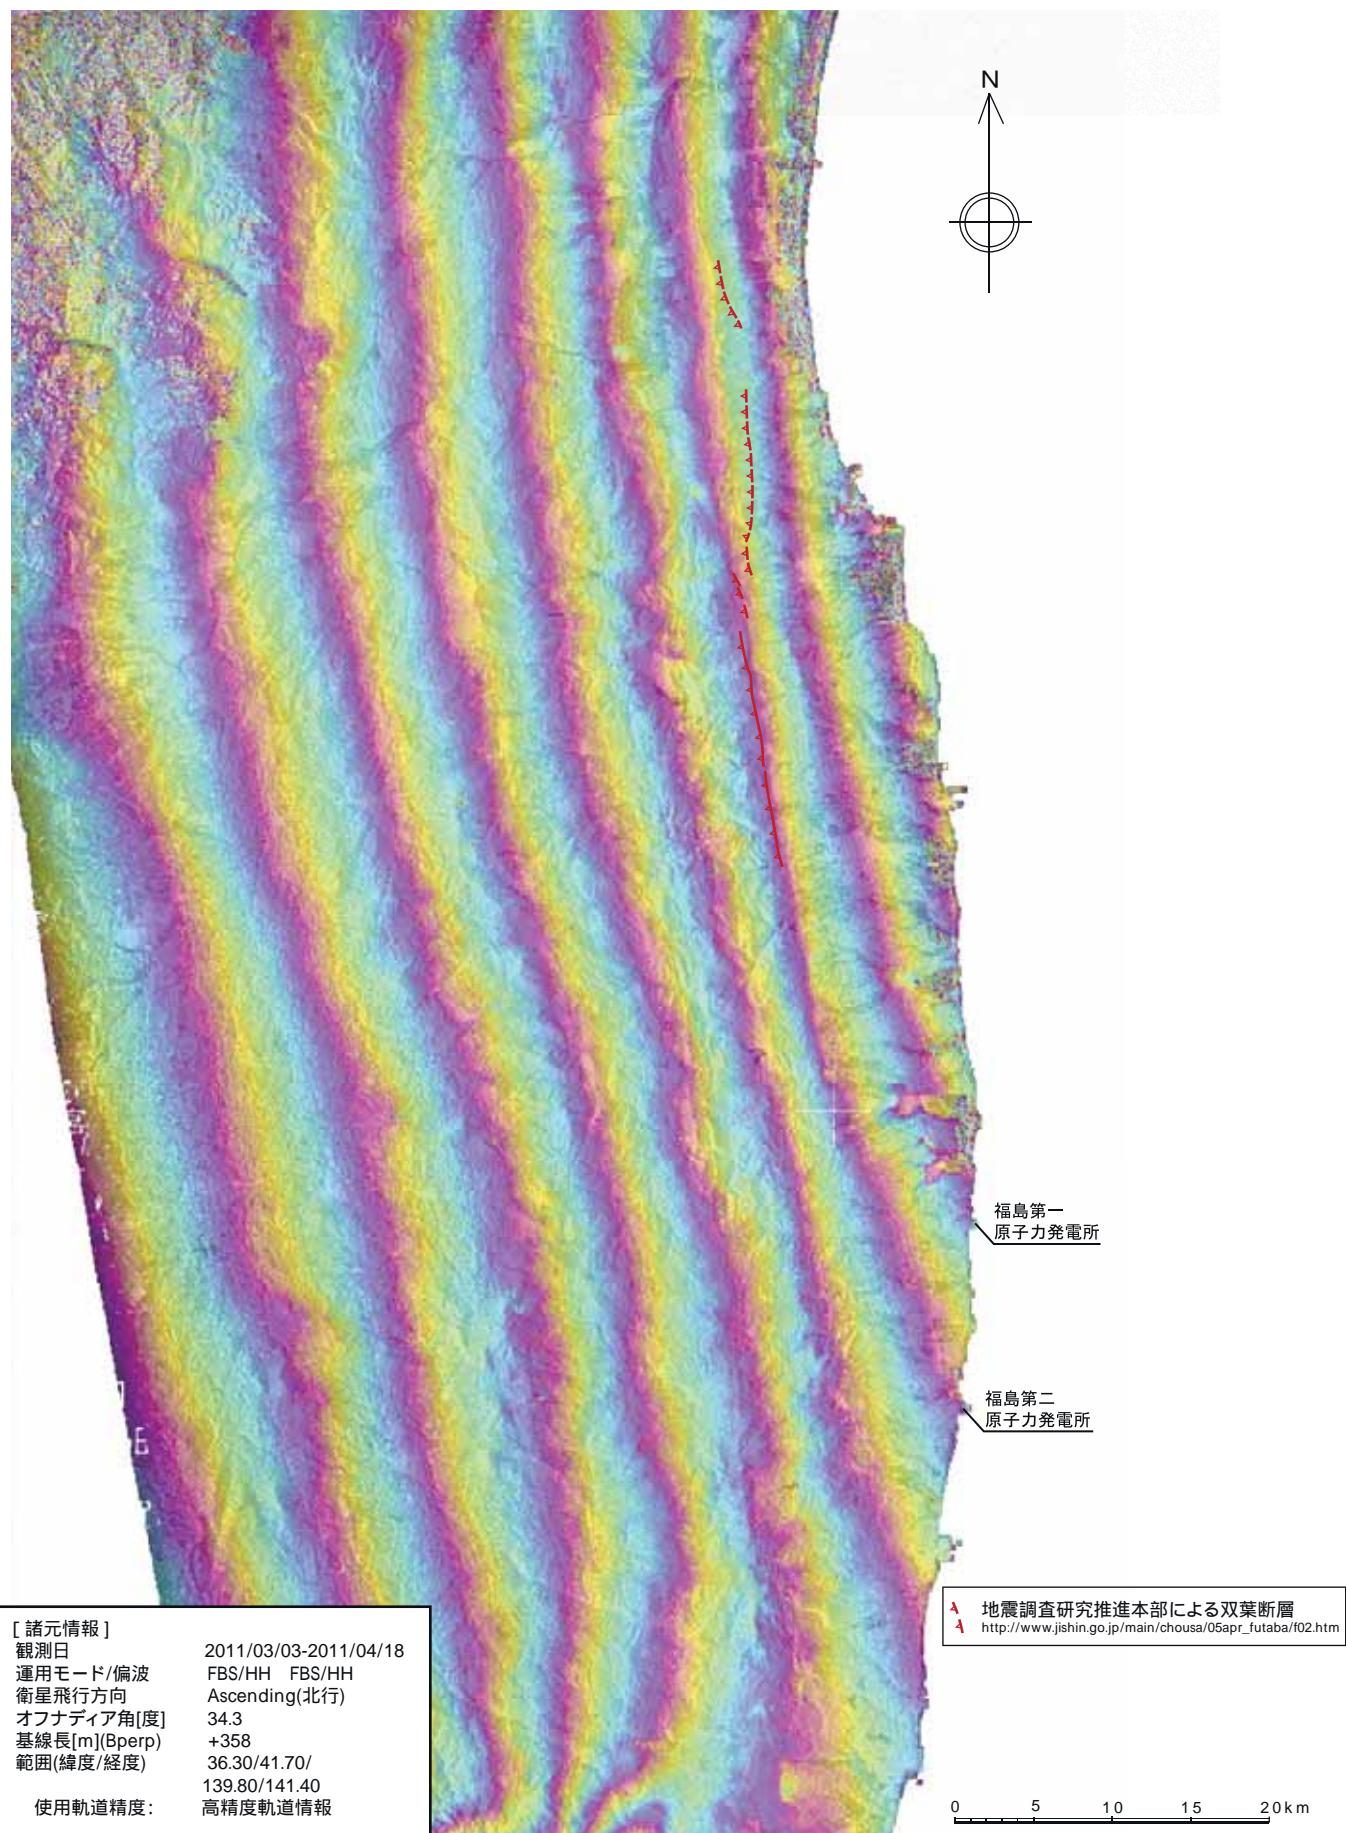
第2.3-3(2)図 2010/3/17-2011/4/29のペアのLOS変位量図

一方，双葉断層南部及び畠川断層を対象に，ALOS/PALSARデータ及びRADARSAT2 SARデータ（株イメージワンより入手）を用いて合成開口レーダー解析を実施した。ALOS/PALSARデータを用いた2010年11月20日及び2011年4月7日の干渉ペアによるLOS方向の変位量を第2.3-3(1)図に，RADARSAT2 SARデータを用いた2010年3月17日及び2011年4月29日の干渉ペアによるLOS方向の変位量を第2.3-3(2)図に示す。いずれの変位量図においても，敷地内の断層，双葉断層南部及び畠川断層に対応する変位の不連続は認められない。

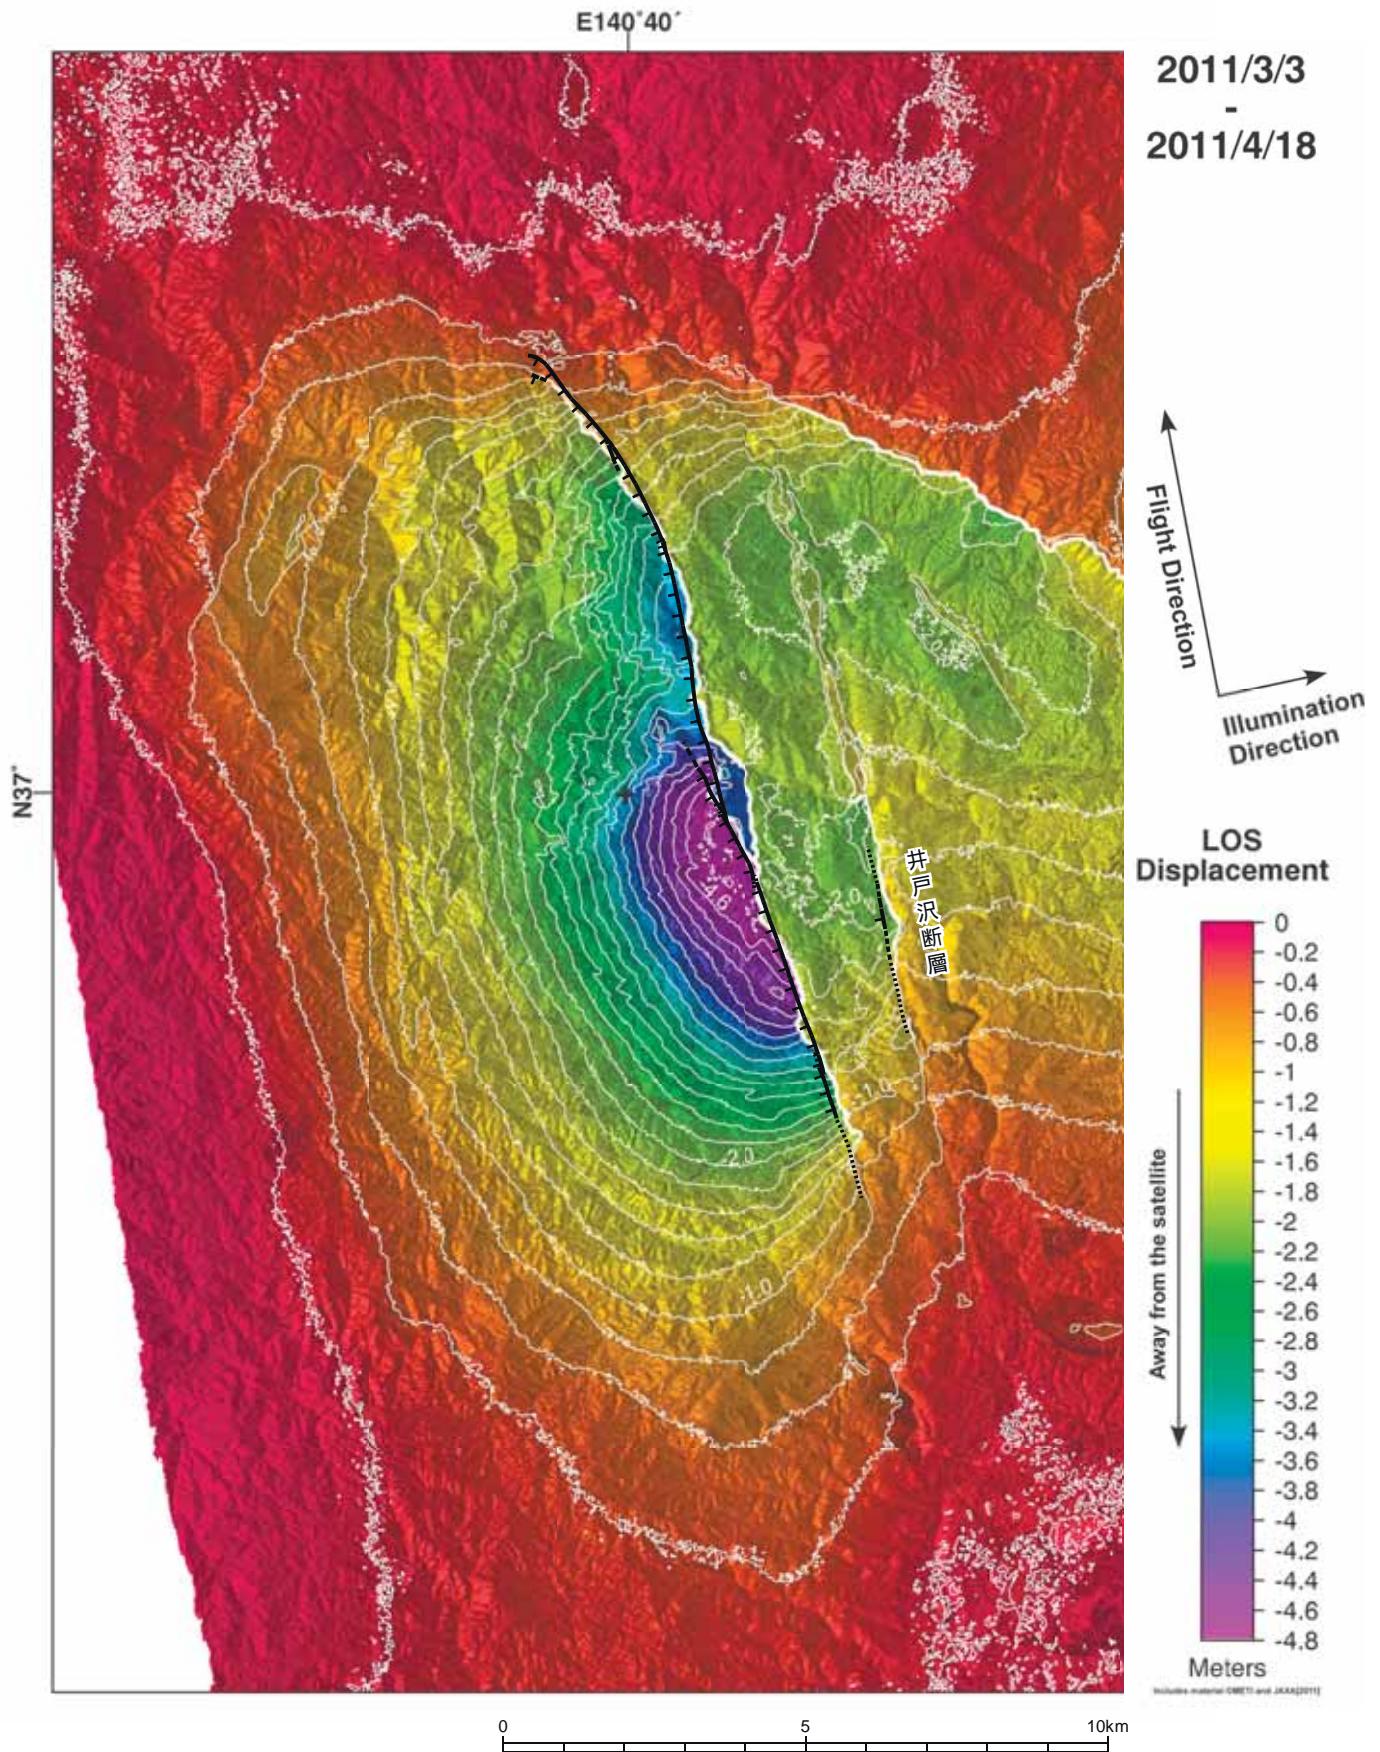
第2.4-1図 井戸沢断層周辺の空中写真判読図・4/11 地表地震断層

本断層は、NNW-SSE方向の並走する2条の断層からなり、4月11日の地震に伴う地震断層は、主に西側の断層に沿って出現し、東側の断層では局所的に出現している(第2.4-1図)。出現した地震断層とSAR差分干渉による変位の不連続線とほぼ一致する(第2.4-2図)。

上記2条の並走する断層のうち西側の断層に沿って、いわき市入遠野ダム西方から同市塩ノ平付近を経て同市田人町滑石付近に至る約15km間にほぼ連続的に地震断層及びその延長上にクラック等の変状が出現した(第2.4-1図)。

上下変位量は塩ノ平付近で最大値を示し、2m程度に達する(第2.4-1図、第2.4-4図)。水平変位は上下変位に比べて小さく、地震断層が出現した南部区間では系統的に20cm～30cm程度の右横ずれ変位を(第2.4-1図、第2.4-5図)、北部区間ではやや系統性に欠けるが20cm～30cm程度の左横ずれ変位を示す(第2.4-1図、第2.4-6図)。

一方、上記2条の並走する断層のうち東側の断層については、断層のほぼ中央部に位置するいわき市田人町洞沢付近の約3.5kmにおいて、地震断層及びその延長上にクラック等の変状が出現したが、大部分の地点では地震断層が出現していないことが確認されたが、(第2.4-1図、第2.4-7図)。

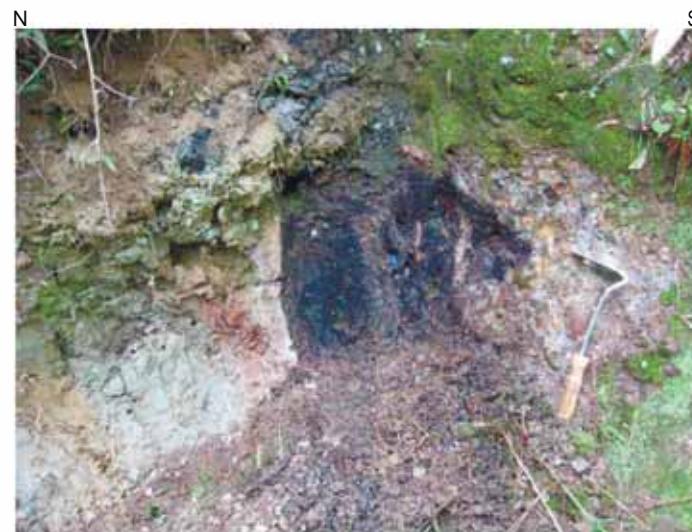
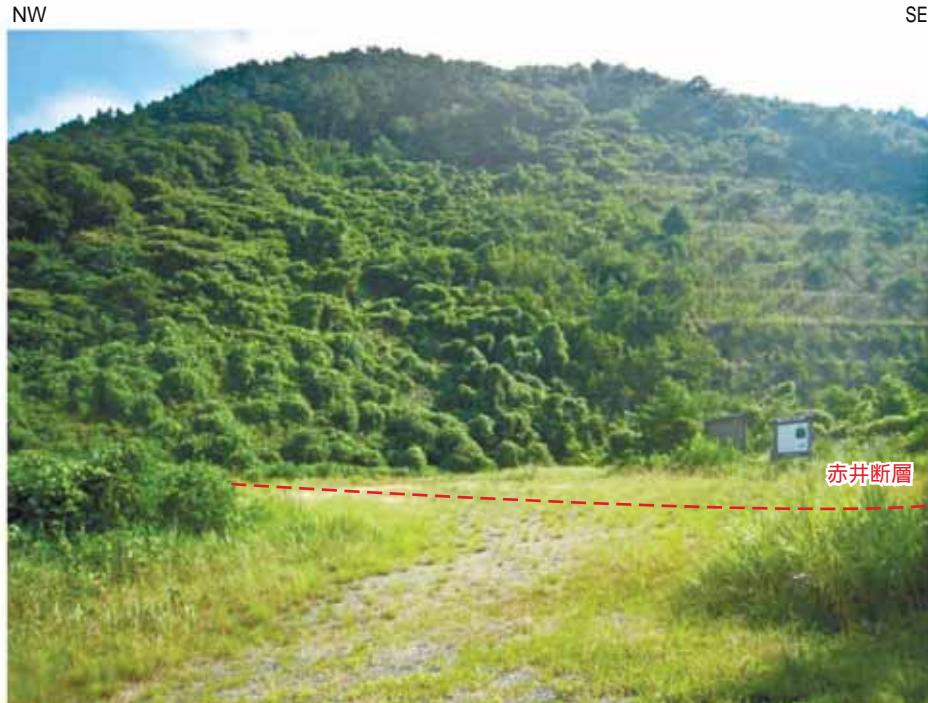
第2.4-19図 赤井断層の露頭スケッチ・写真 (Loc. Y232, いわき市畠子沢)

地震時における変位は認められない。

上写真の露頭の剥ぎ取り後。

赤井断層は南落ちの正断層、大倉断層群は北西落ちの正断層であり、いずれもSAR差分干渉解析結果によると干渉縞及びLOS方向の変位の不連続は認められず（第2.3-1図、第2.3-2図）、東北地方太平洋沖地震後に実施した地表踏査結果によっても、赤井断層及び大倉断層群のいずれについても、断層露頭及び断層を横断する道路に地変は確認されない（第2.4-18図～第2.4-23図）。

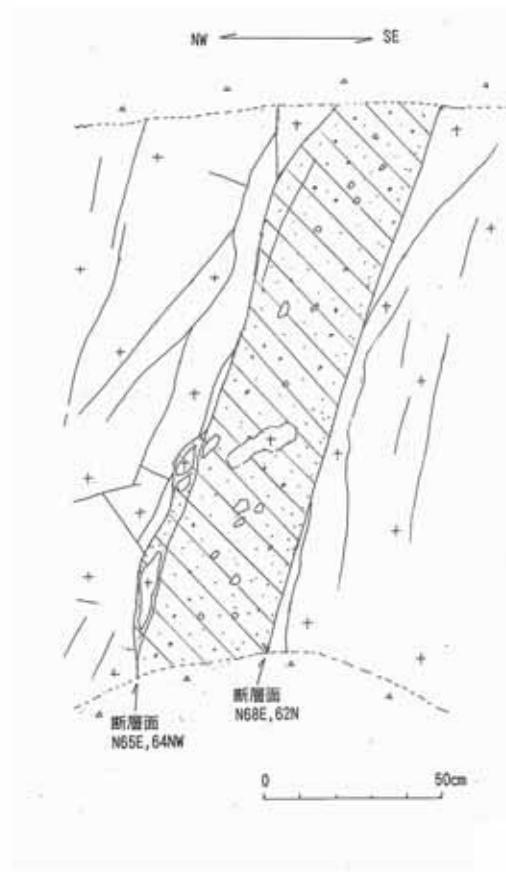
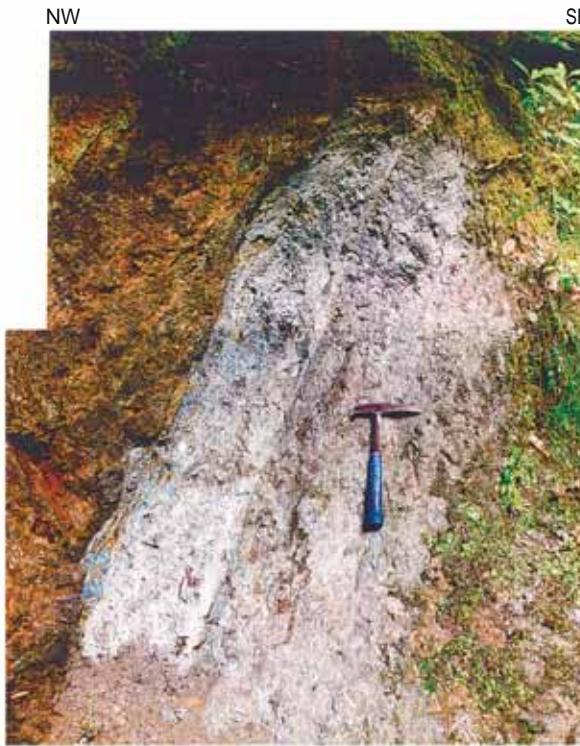
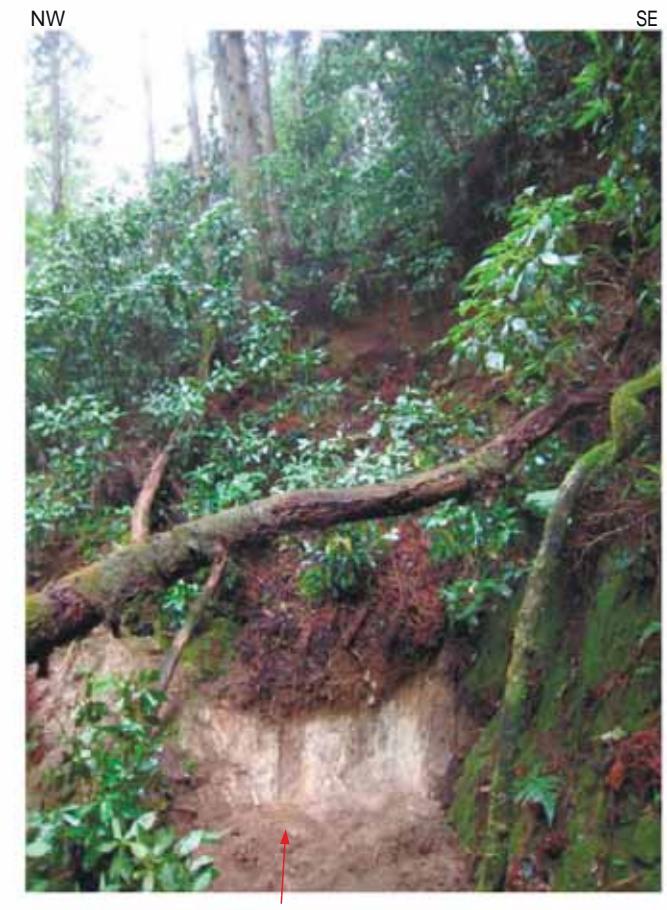
第2.4-22図 大倉断層群の露頭写真 (Loc. Y682, いわき市大倉南西)

花崗閃綠岩内の断層。2条の断層面がみられ、その間の約30cmが
破碎部となっている。

Loc.Y682
地震時における変位は認められない。

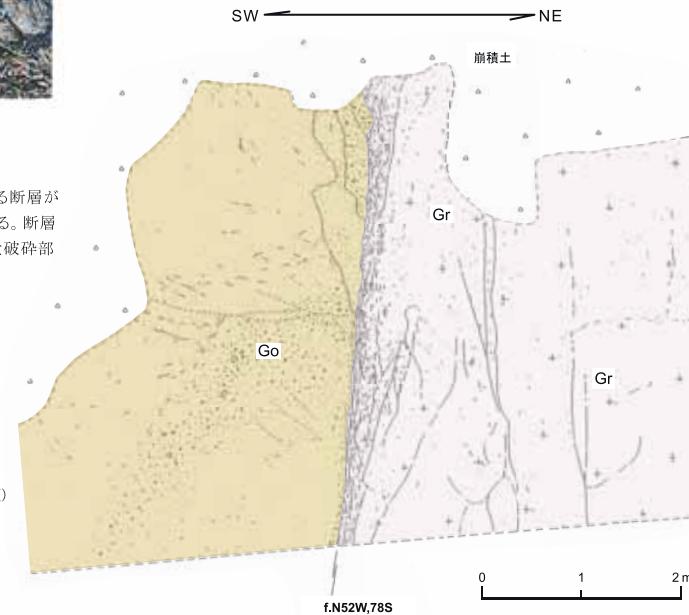
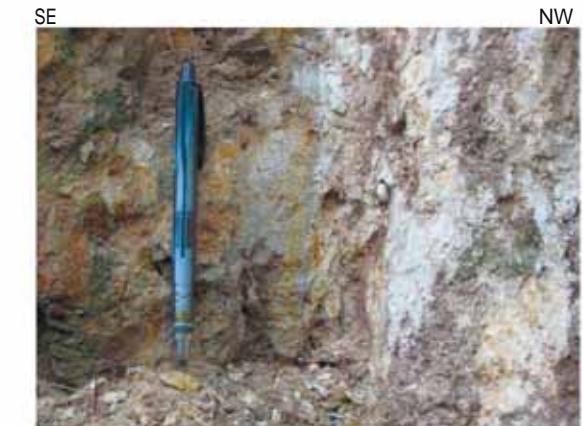
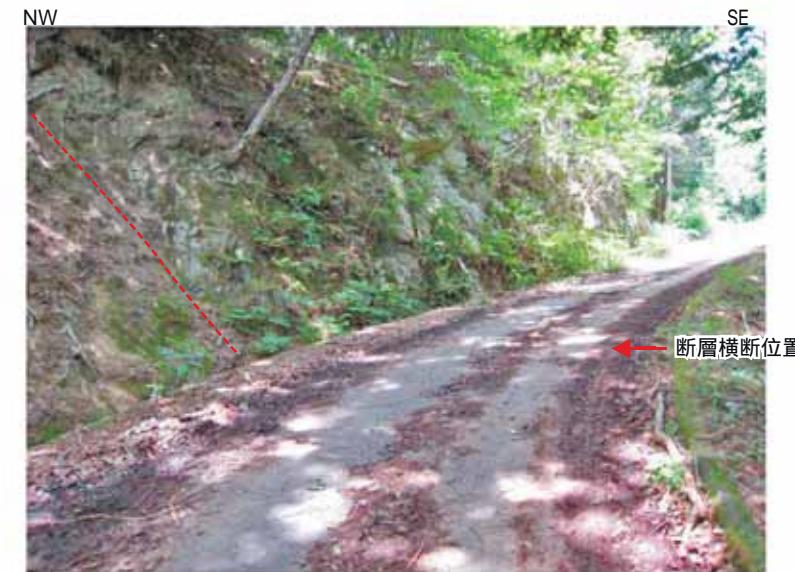
第2.4-27図 ニツ箭断層の露頭スケッチ・写真
(Loc. Iw78, いわき市小川町柴原北東)

地震時における変位は認められない。

左写真露頭の剥ぎ取り後

断層を横断する路面に地変は認められない。

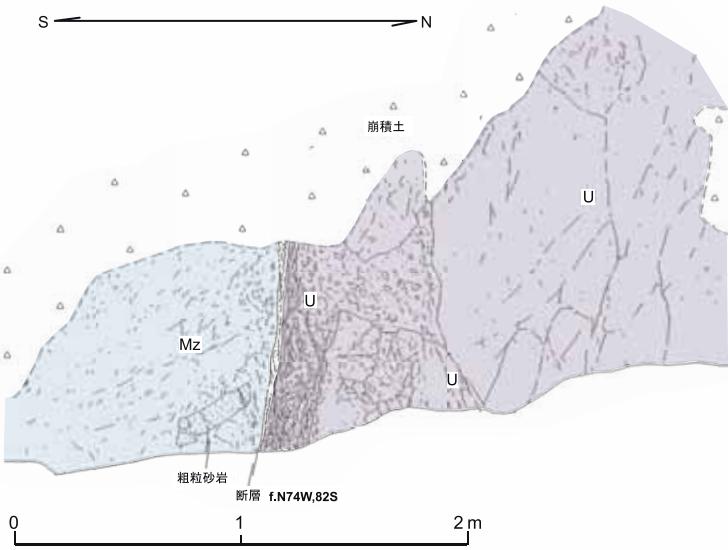
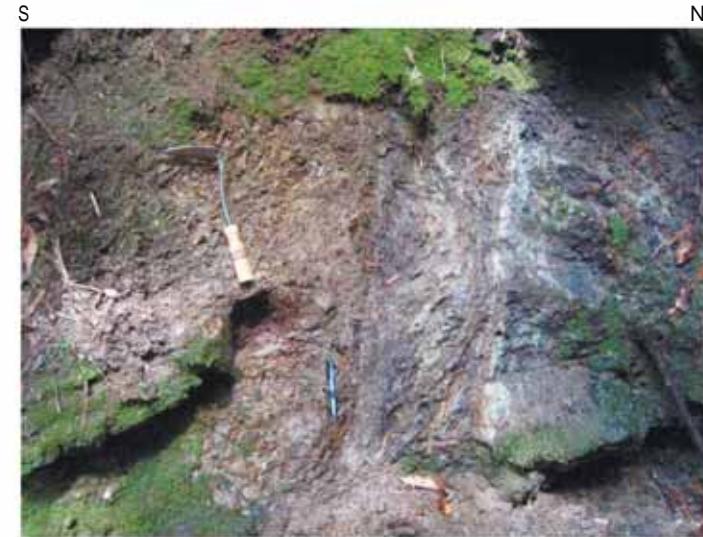
第2.4-28図 二ツ箭断層の露頭スケッチ・写真 (Loc. T488, いわき市四倉町片倉)

北側の蛇紋岩と南側の水野谷層とを境する断層がみられる。断層面は湾曲し不明瞭である。断層面沿いには幅2cm～5cm砂質粘土がみられ、その北側の蛇紋岩には幅10cm～20cmの鱗片状破碎部がみられる。

地震時における変位は認められない。

上写真露頭の剥ぎ取り後

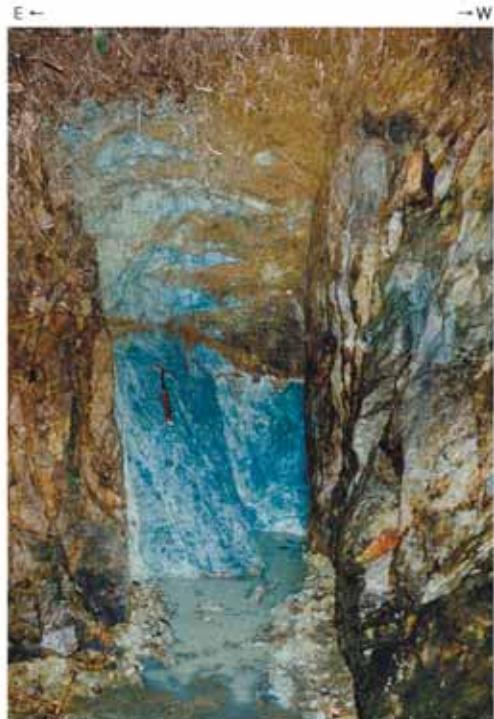
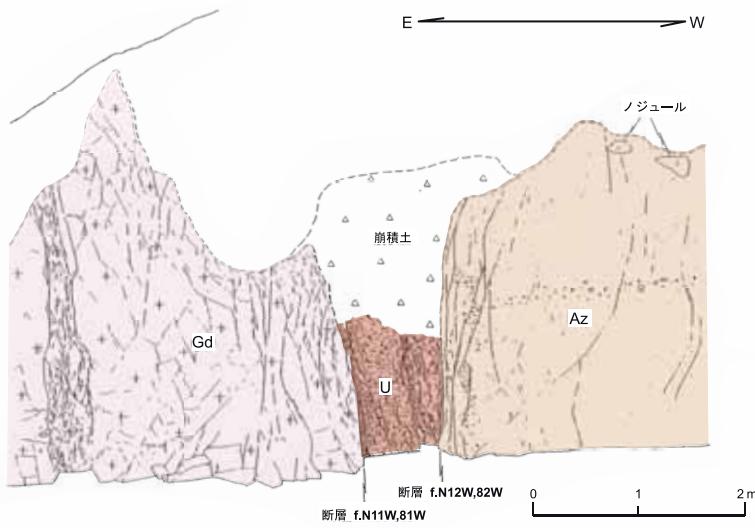
第2.4-35図 八茎断層の露頭スケッチ・写真 (Loc. T365, いわき市玉山鉱泉北方)

Loc. T365
東側の花崗閃緑岩と西側の双葉層群礫質砂岩とを境する断層。断層面沿いには幅約1mの軟質な破碎部がみられる。

地震時における変位は認められない。

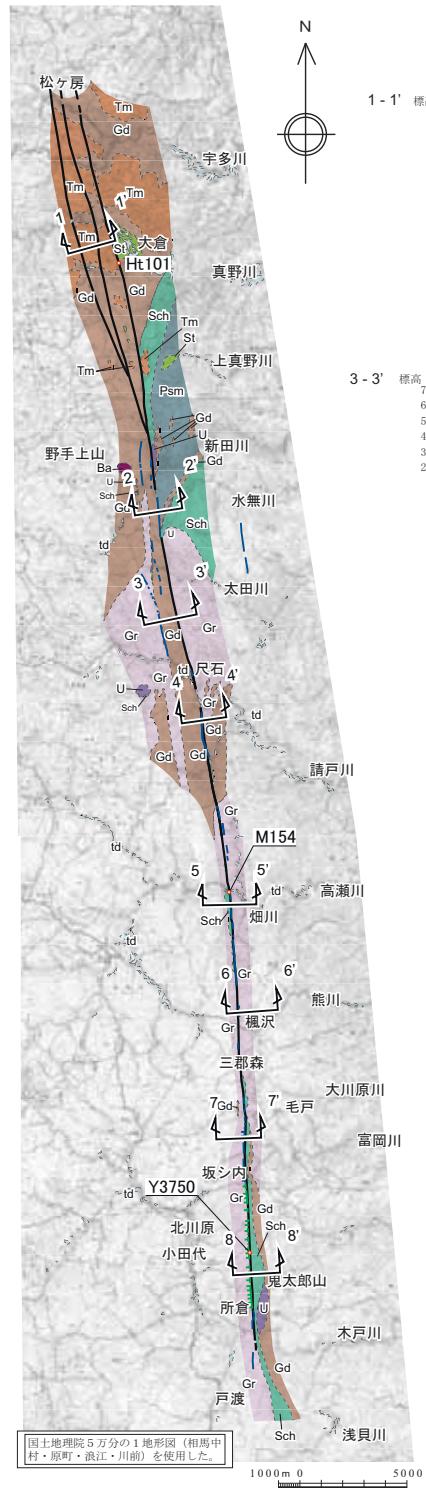
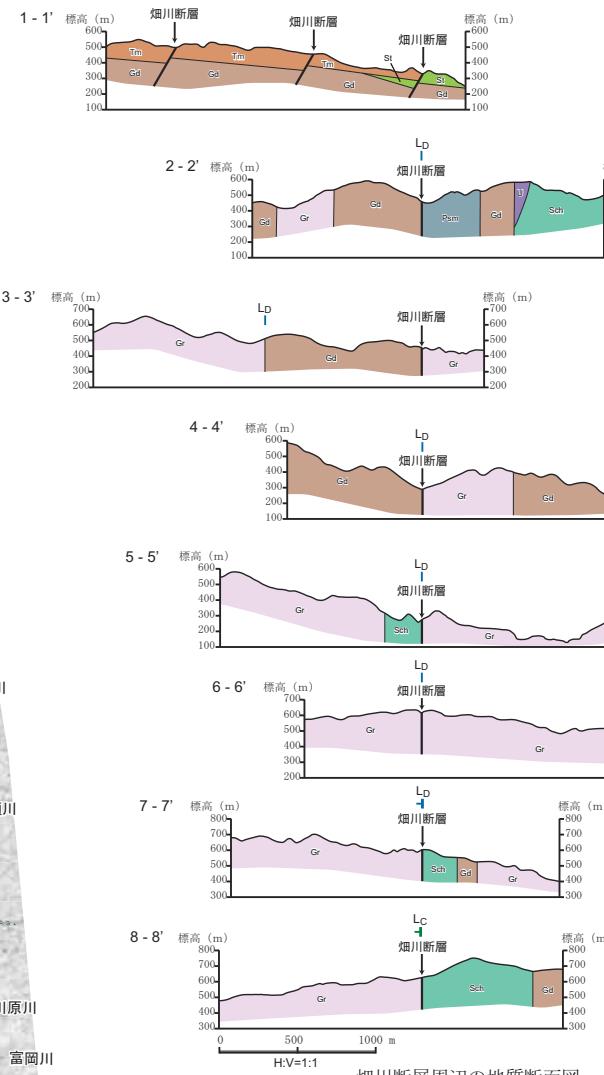
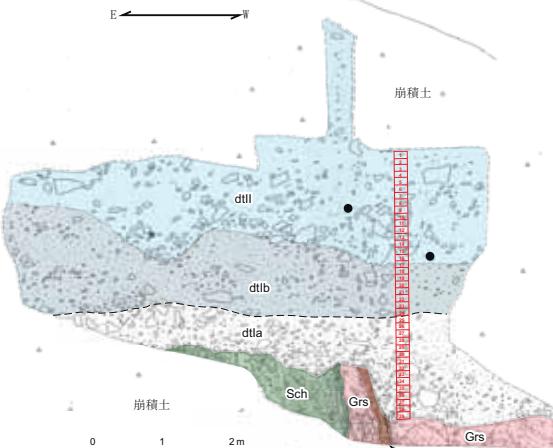
第2.5-3図 煙川断層の従前の調査結果・評価
2 - 102

断層露頭スケッチ (Loc. Y3750, 小田代東方)

拡大3 明瞭な断層面及び軟質なガウジは認められず、破碎部は固結している。

- 川内村小田代東方において、断層を覆って上下2層の崖錐堆積物が分布し、下位の崖錐堆積物基底面に断層両側で約80cm東側が高い高度差が認められるが、崖錐堆積物基底面と破碎組織とは斜交しており、高度差は堆積物堆積前の侵食による削り込みによるものと判断され、2層のいざれの崖錐堆積物中にも断層による変位・変形は認められない。
- 上位の崖錐堆積物基底付近には、大山倉吉テフラ(約5万年前)が含まれており、下位の崖錐堆積物はクサリ礫を含むことなどから、さらに古い堆積物と推定される。

本断層は、高角度の断層であり、断層面は癒着し、断層破碎部も固結している。また、大山倉吉テフラ（約 5 万年前）を含む崖錐堆積物及びそれより古い堆積物に変位を与えていないことが確認されている（第 2.5-3 図）。

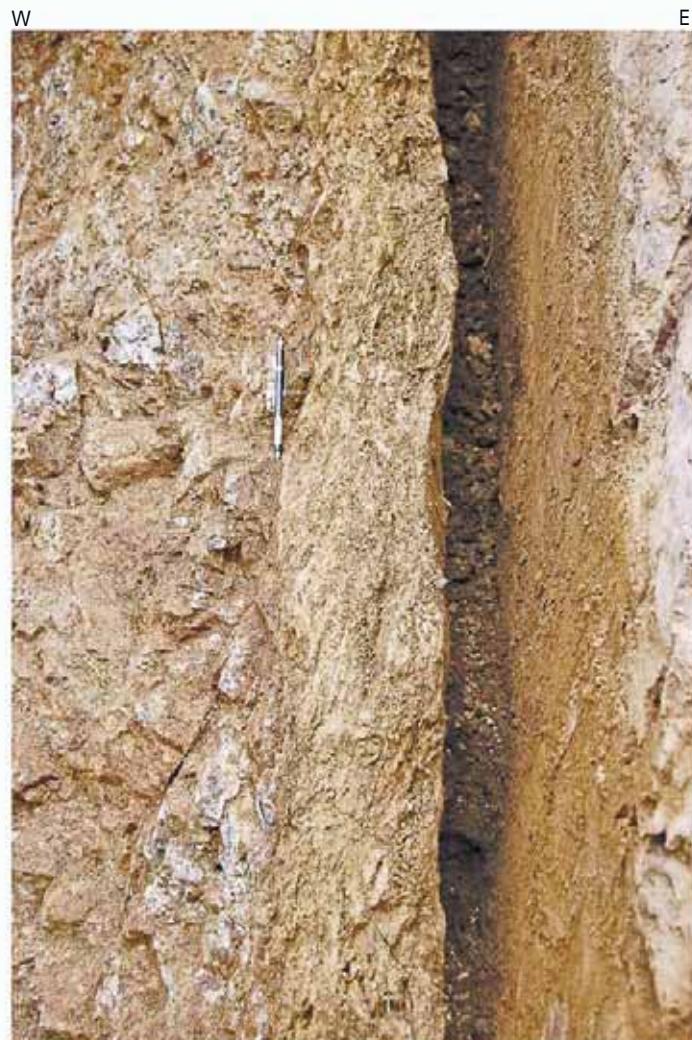
第 8 図 Loc.Id-43; いわき市綱木南方の 4/11 地震断層

御斎所变成岩類中の地震断層。地表面近くの断層面沿いは開口している。

断層面沿いに 10cm ~ 14cm の角礫粘土破碎が認められる。

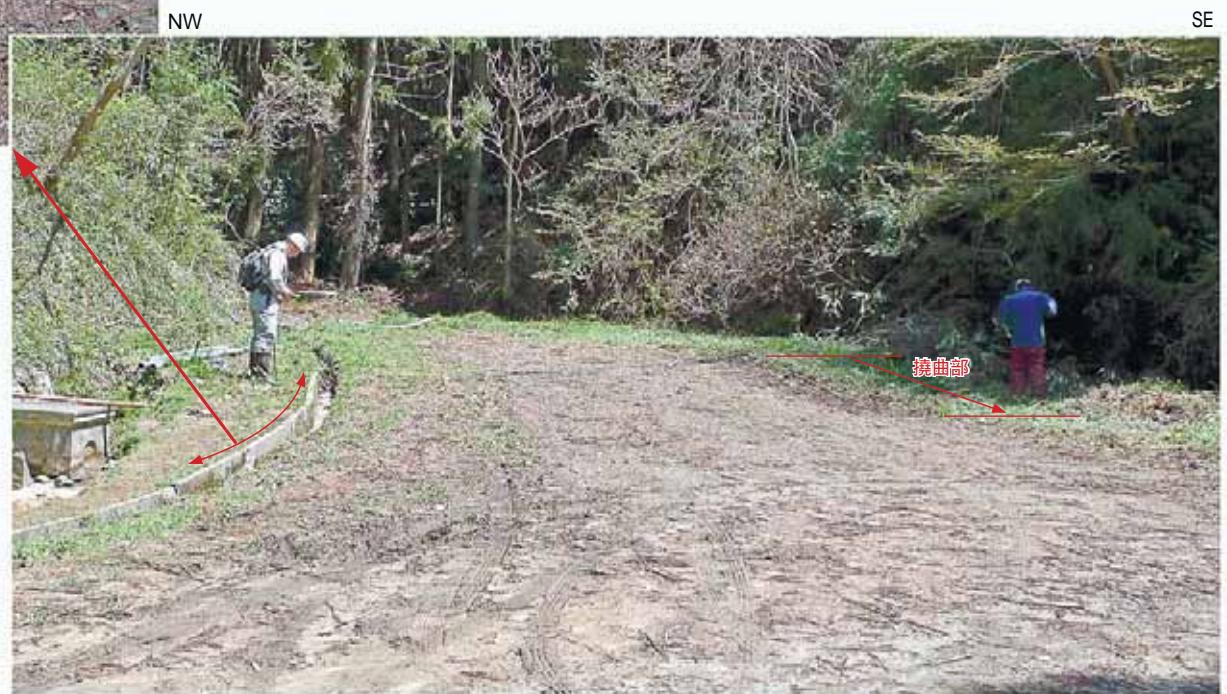
第27図 Loc.Y-4; いわき市遠野町上根本東山北の4/11捲曲変形

捲曲部拡大  
U字溝の接合部が破損している。

路面に捲曲変形が認められる。上下変位量は南西落ち約45cm。

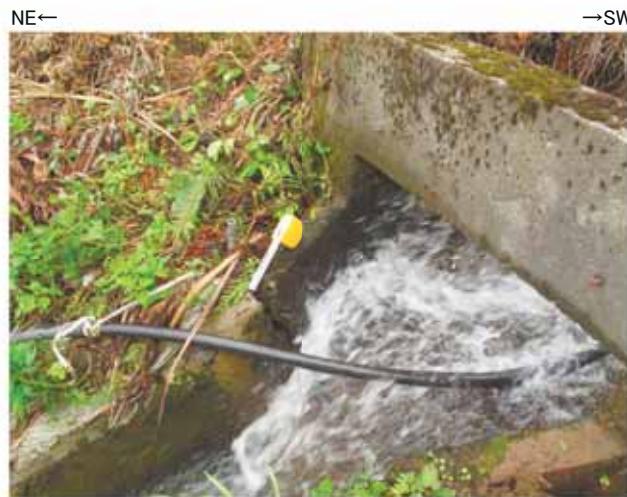
a地点:  
南側クラックの南南西延長部に位置する用水路のコンクリート破断面。  
破断面は新鮮ではなく、今回の地震以前に重力性のすべりにより生じた可能性が高い。

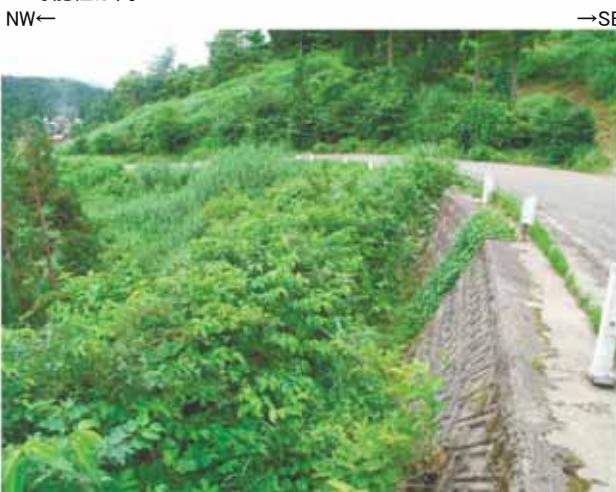
b地点:  
南側クラックの南南西延長部に位置する道路擁壁面の状況  
変状は認められない。
