福島第一 西門 ダスト核種分析結果(Bq/cm<sup>3</sup>)

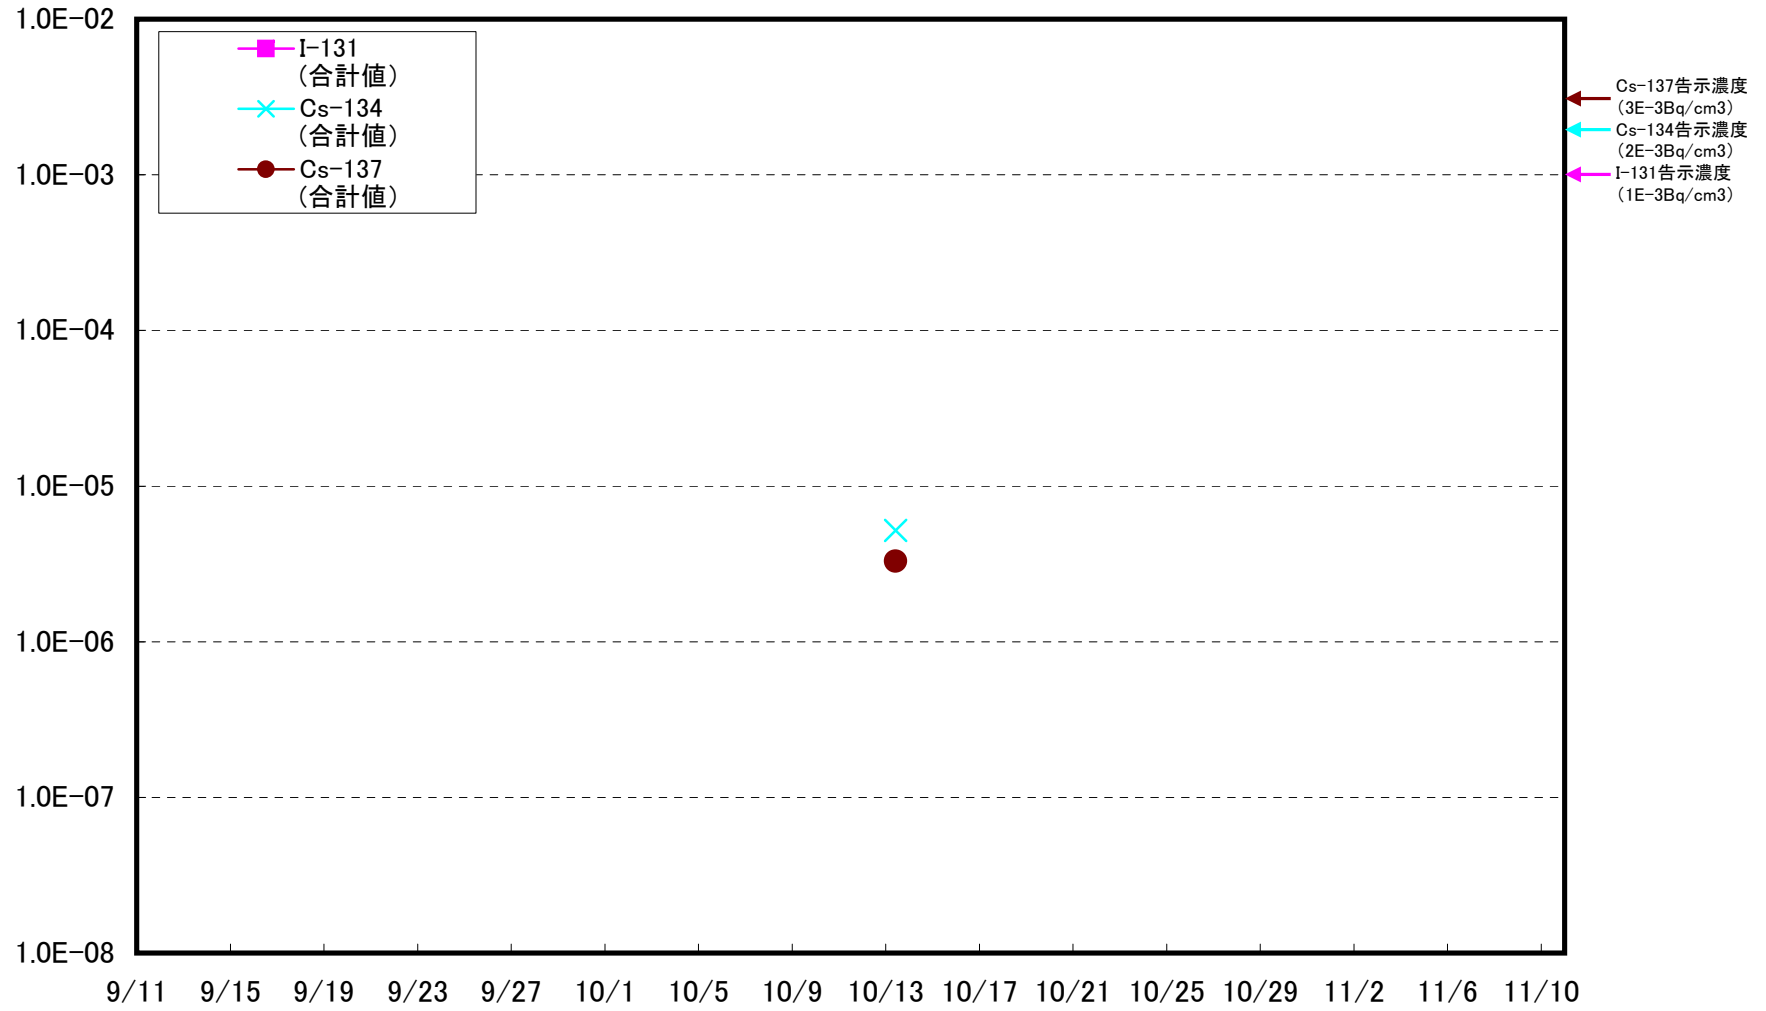
福島第一 1号機北側法面上 ダスト核種分析結果(Bq/cm<sup>3</sup>)

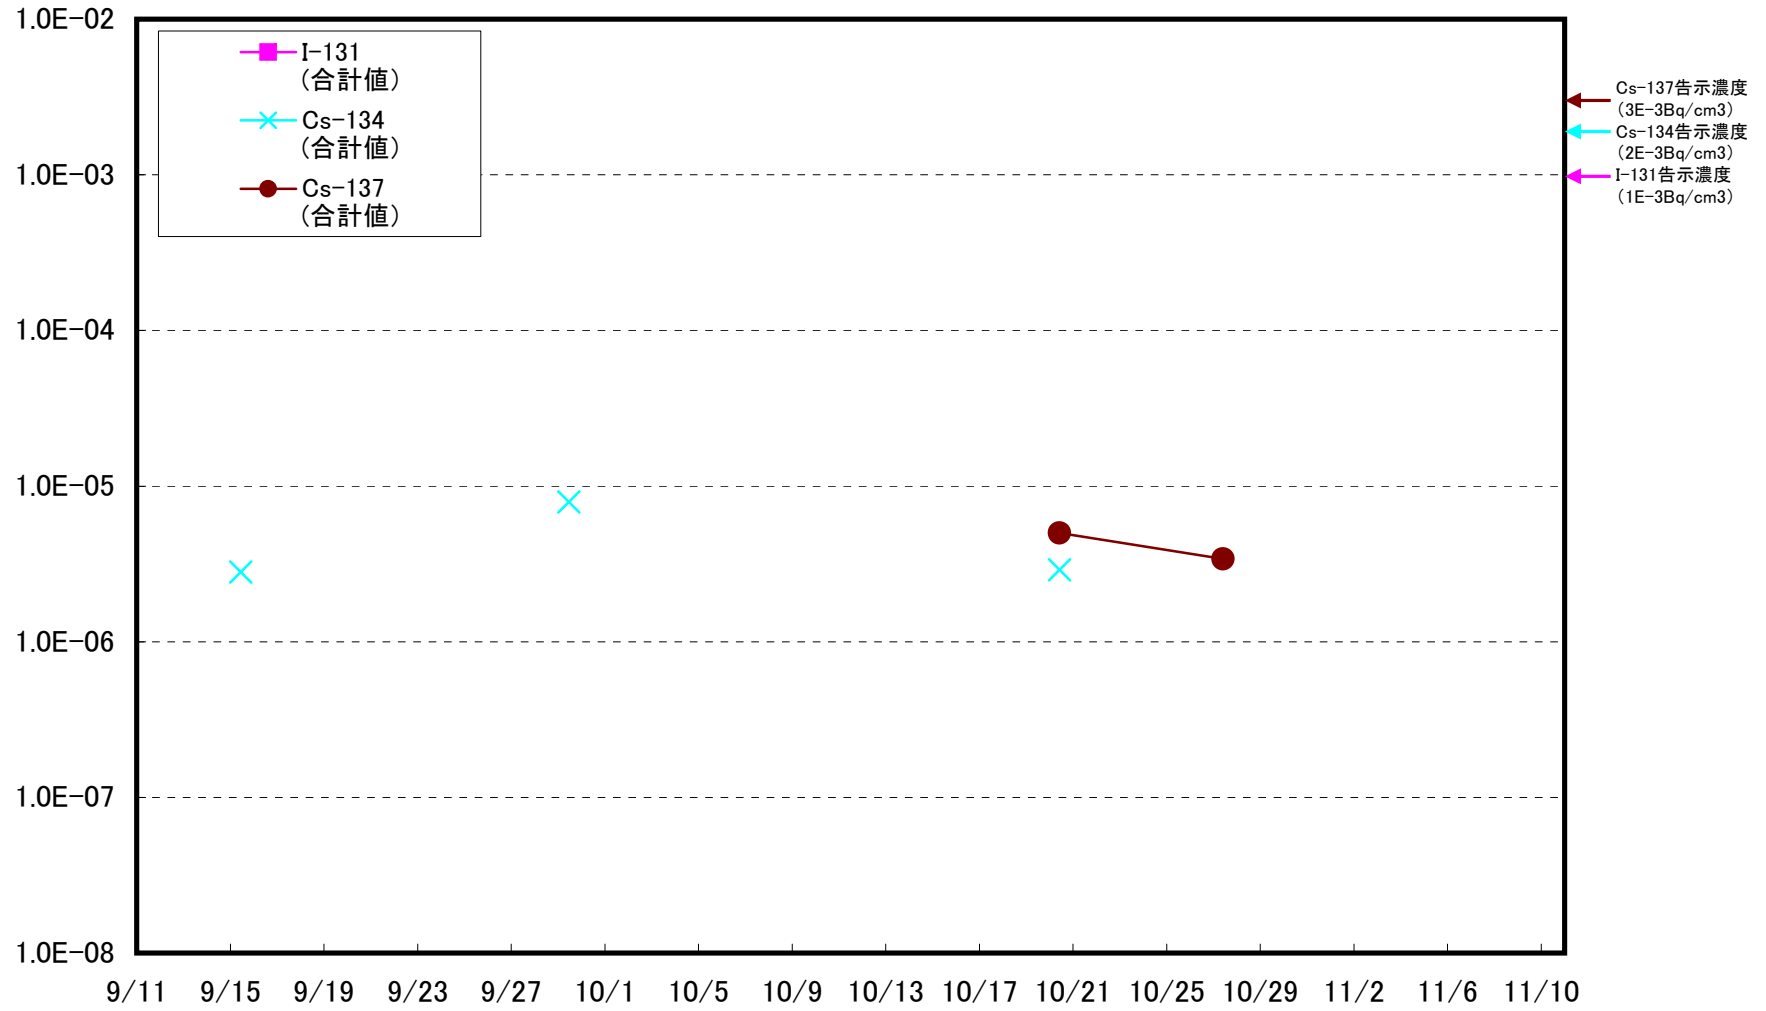
福島第一 1, 2号機西側法面上 ダスト核種分析結果(Bq/cm<sup>3</sup>)

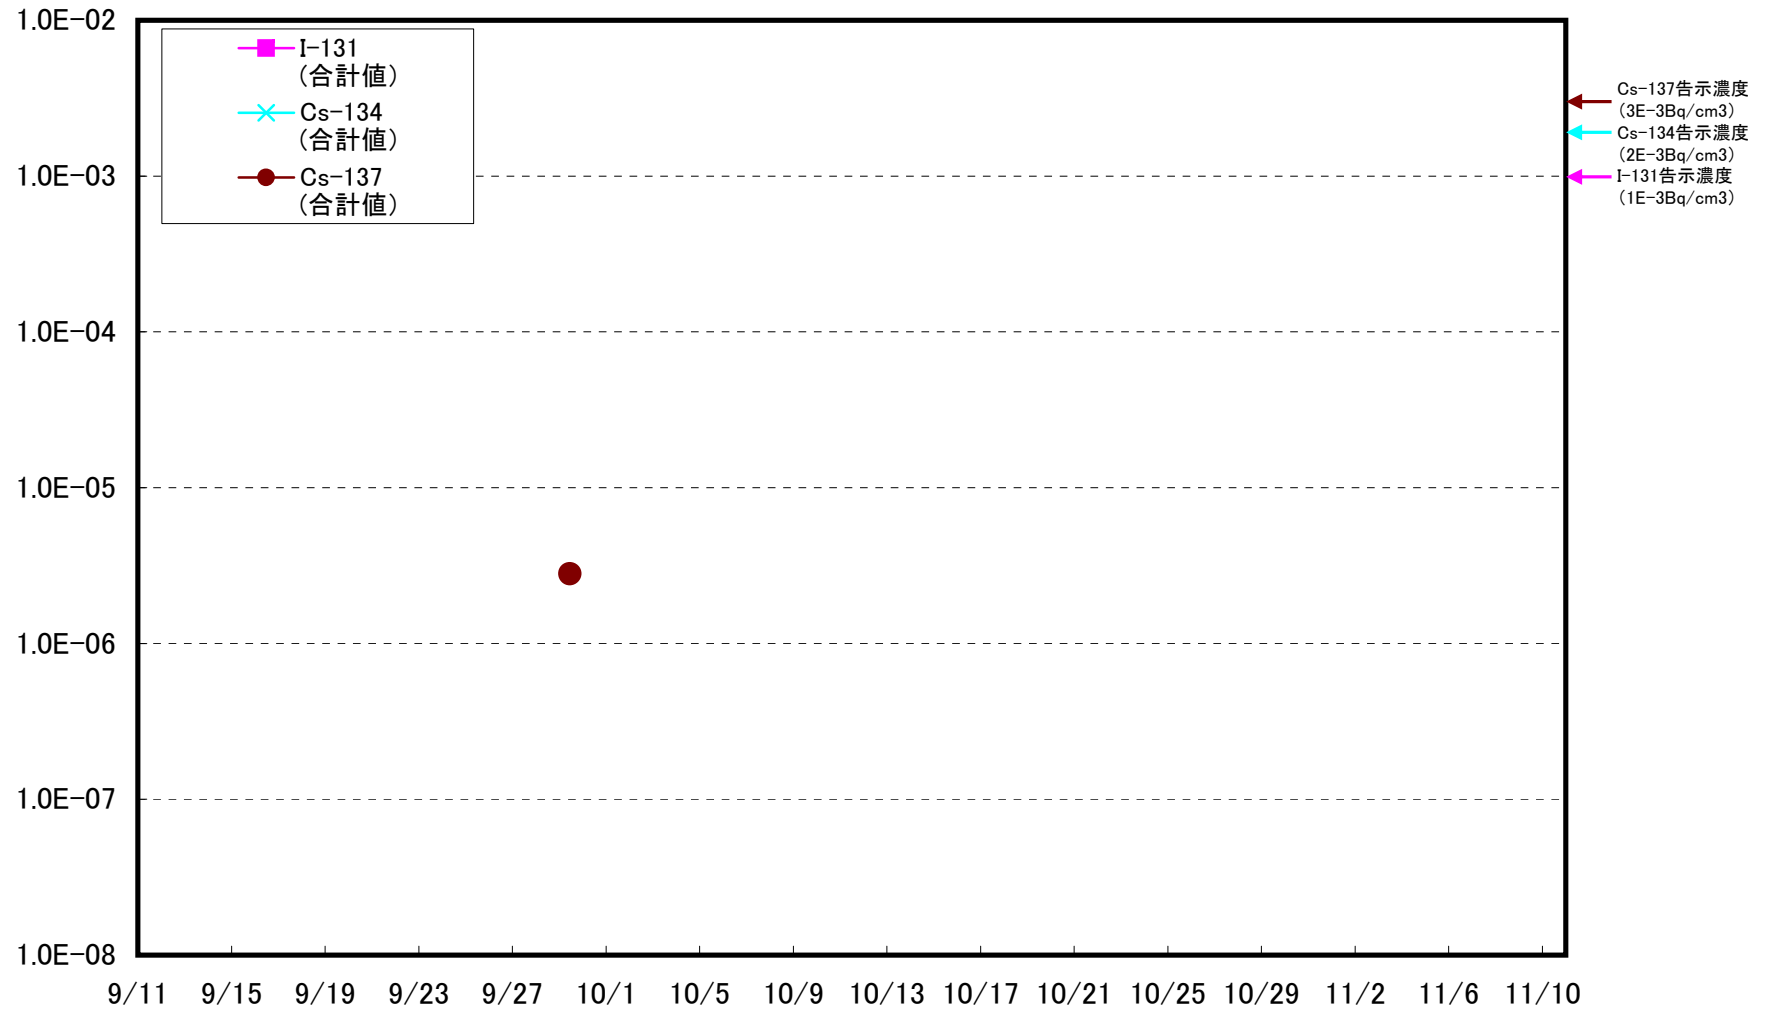
福島第一 3, 4号機西側法面上 ダスト核種分析結果(Bq/cm<sup>3</sup>)

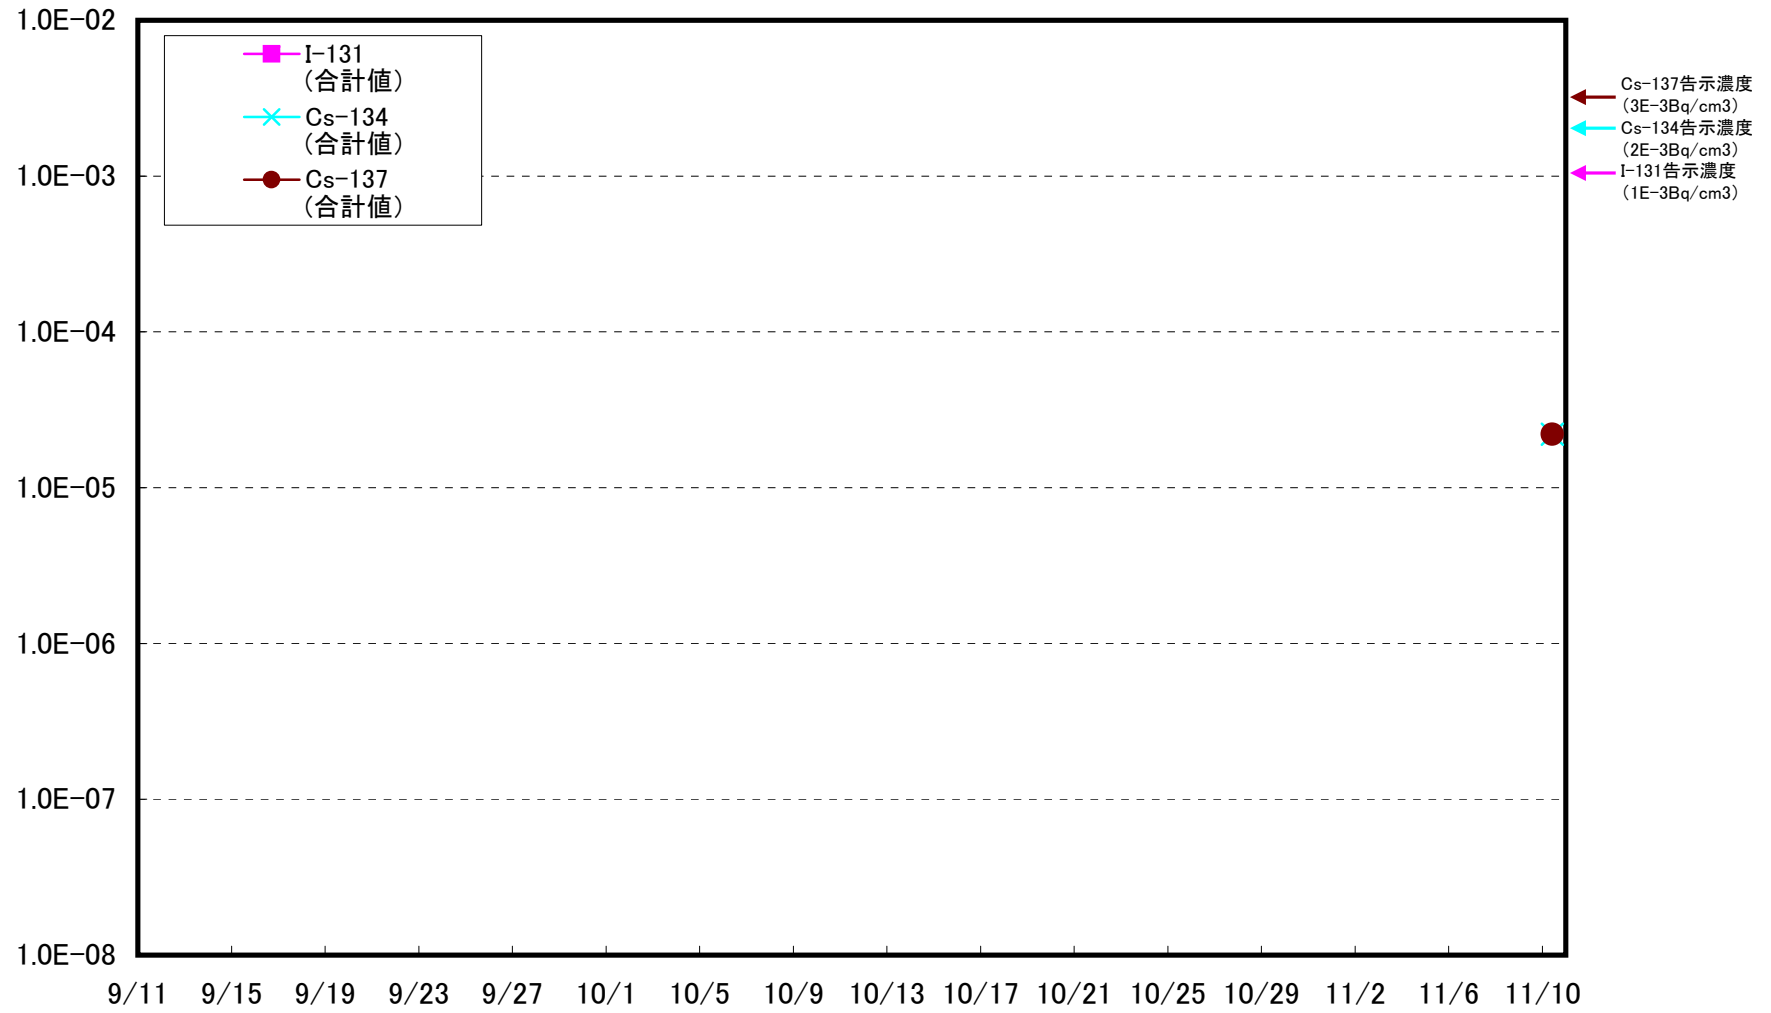
福島第一 3号機山側 ダスト核種分析結果(Bq/cm<sup>3</sup>)

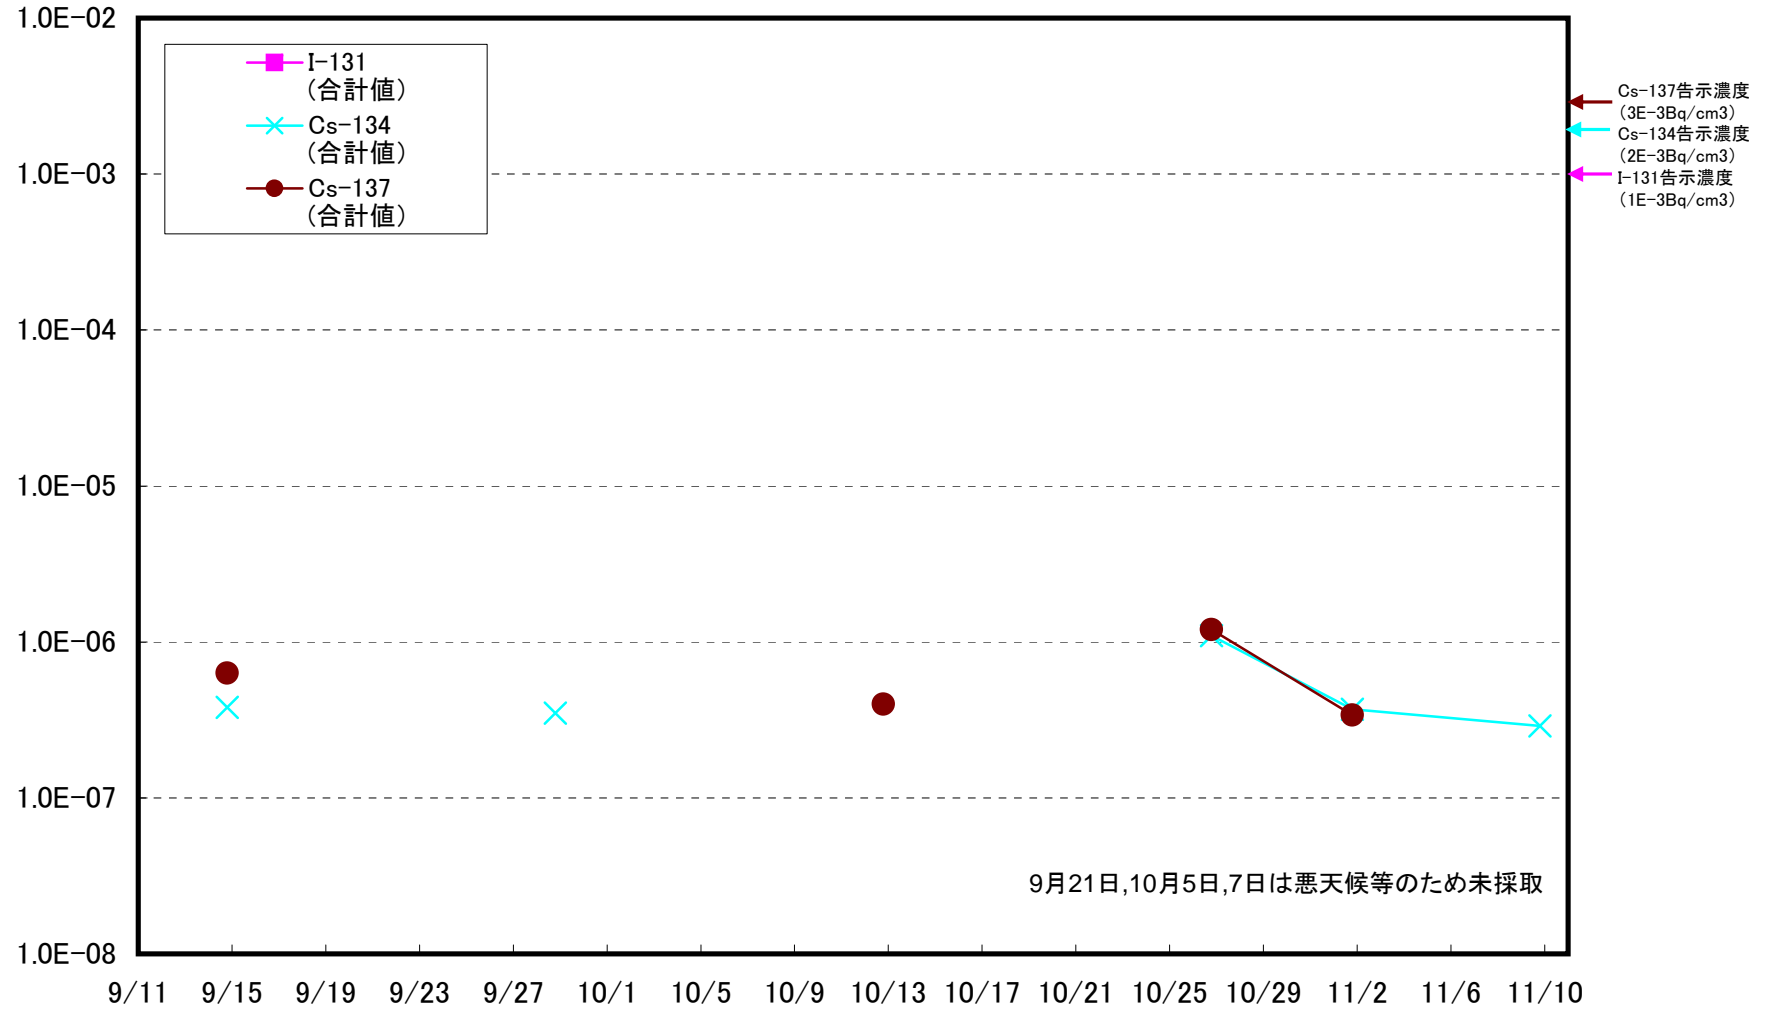
福島第一 南防波堤上 ダスト核種分析結果(Bq/cm<sup>3</sup>)

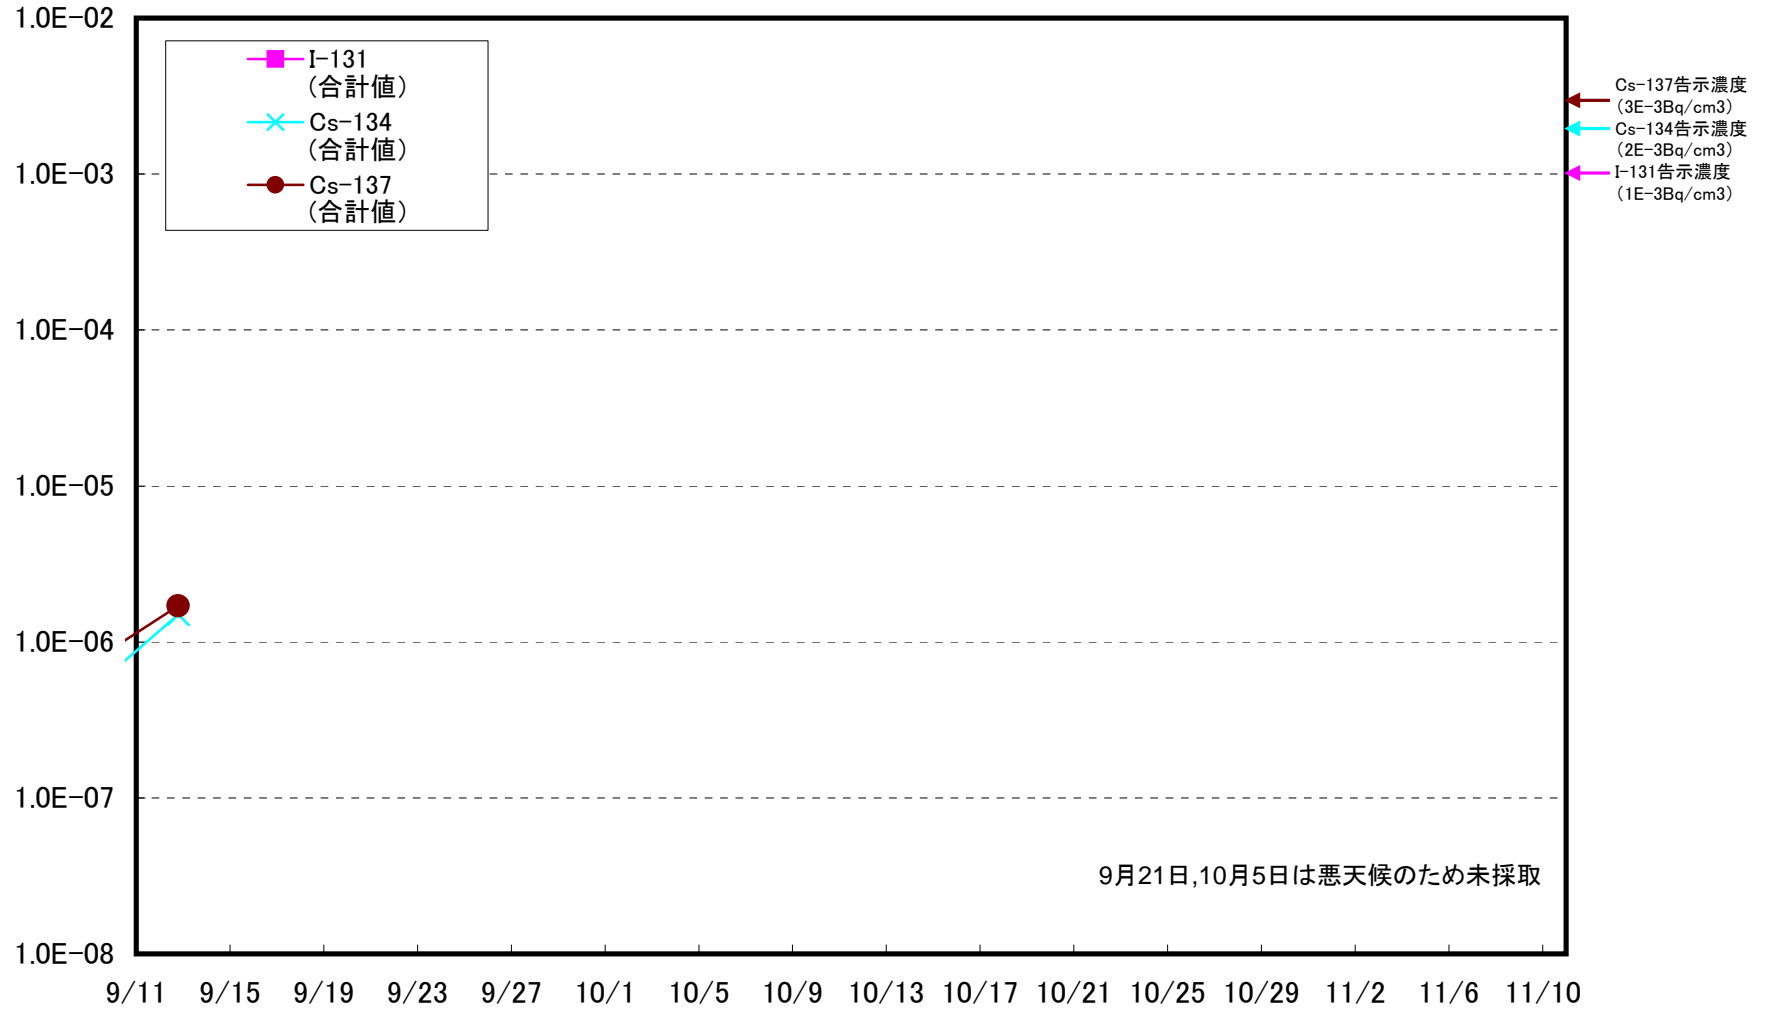
福島第一 メガフロート上 ダスト核種分析結果(Bq/cm<sup>3</sup>)

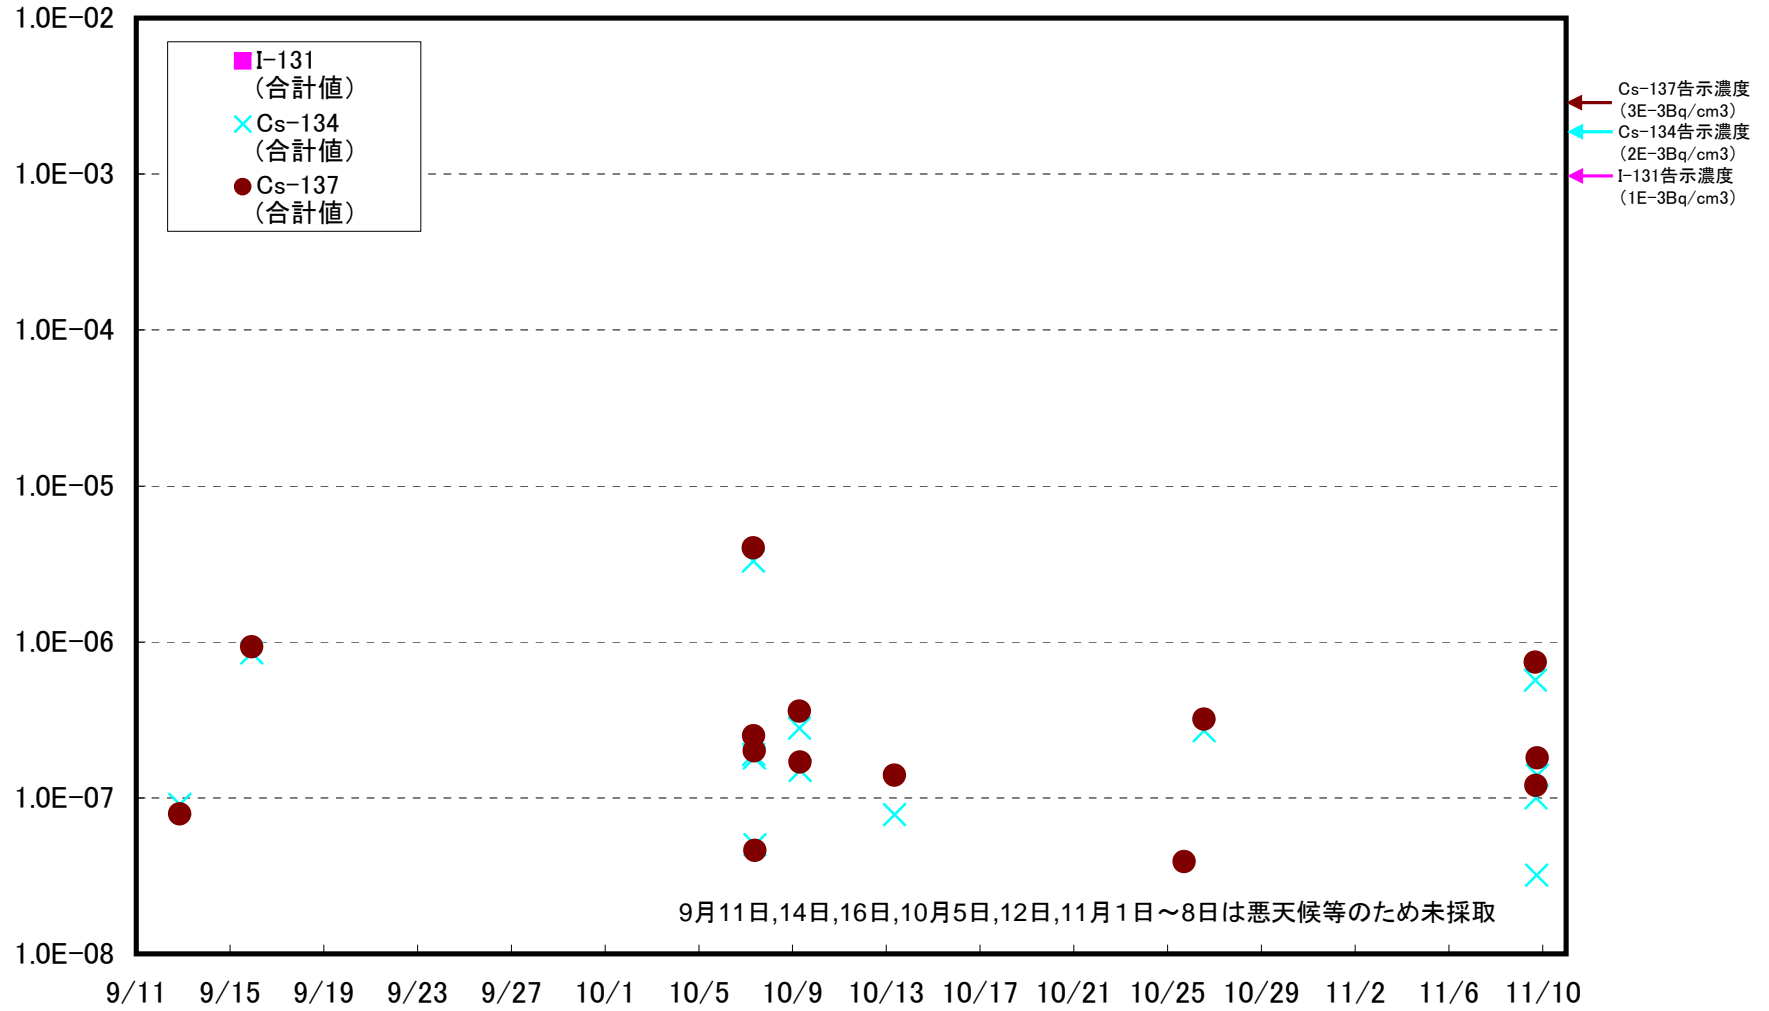
福島第一 沖合2~3km海上 ダスト核種分析結果(Bq/cm<sup>3</sup>)
