福島第一原子力発電所及び福島第二原子力発電所
における対応状況について
資料一覧

福島第一原子力発電所

被災直後の対応状況について

代替注水に関する対応状況について

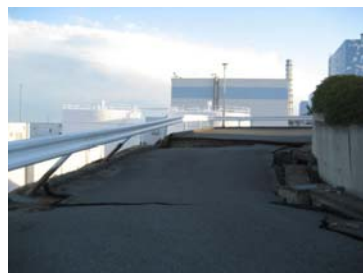
構内道路の状況

ち1台は津波で故障，1台は5/6号機側から移動できず使用不可であった。
(道路の損傷や津波のガラの影響で5/6号機側との通行が分断されていた)

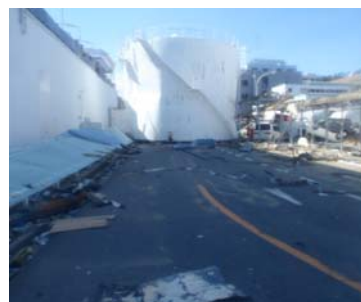
津波で流されたタンク

- ・ 利用可能な1台を1号機近くに配置するのにも，多くの障害があった。旧事務本館前の道路は津波で流されたタンクが道をふさいでおり通行不可。防護本部ゲートは電気が無く開けられない状況。発電所対策本部復旧班が構内の通行可能な場所を探しまわり，2～3号機の間ゲートの鍵を壊しゲートを開け，車の通行ルートを確認した。

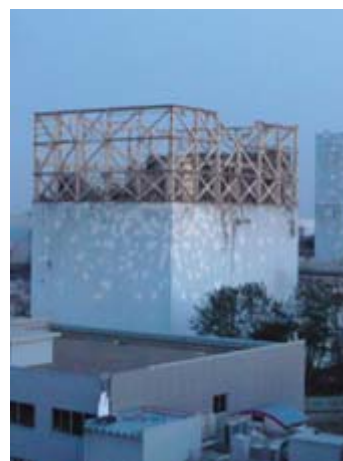
1号機原子炉建屋の爆発

- 15 : 36 **電源車を用いた電源復旧により、原子炉へのほう酸水注入系による注水準備完了。**
- 15 : 36 **原子炉建屋で爆発発生。**
- 16 : 27 モニタリングポストで $500\mu\text{Sv/h}$ を超える線量($1,015\mu\text{Sv/h}$)を計測したことから、原災法第15条第1項の規定に基づく特定事象(敷地境界放射線量異常上昇)が発生したと判断、官庁等に通報。

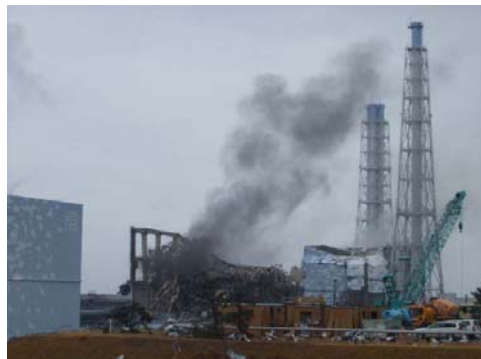
爆発後の3号機の外観

- ・ 中央制御室の当直員以外の作業員は、作業を中断して免震重要棟へ退避。作業員の安否確認や現場の状況確認のため、しばらく復旧に着手できず。当社社員4名及び協力企業作業員3名、自衛隊4名が負傷。
- ・ 爆発により高線量の瓦礫が辺りに散乱。消防車やホースが損傷し、海水注入は停止。逆洗弁ピットは瓦礫により使用できない状態に。

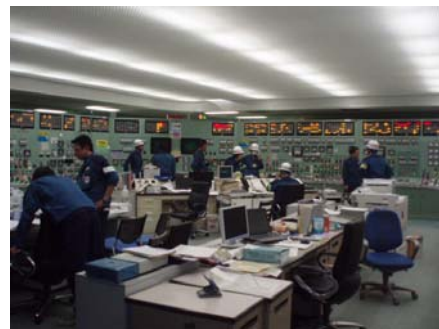
5/6 号中央制御室：6号機側

- 資料「福島第一原子力発電所被災直後の対応状況について」参照。
- 6号機非常用ディーゼル発電機 (以下、「DG」) 1台 (6B) が津波の影響を受けず運転状態を維持し、原子炉複合建屋の高圧電源盤 (M/C) は使用可能だったことから、6号機については津波発生以降も非常用機器の一部 (B系) に電源供給が継続した。
- 6号機については、照明と監視計器の電源が確保されていたことから、原子炉と使用済燃料プールのパラメータを確認することができた。
- 一方、5号機側は非常灯もだんだんと消え、真っ暗な状況になっていったが、監視計器の一部は全交流電源喪失後も直流電源で動作しており、5号機復旧操作を行う上で必要な指示値の確認はできた。
- 非常用換気空調系の1台は6号機DGからの電源供給により、3月12日14:42に手動で起動した。これにより、中央制御室内では全面マスクが装着不要の環境が維持された。
- なお、外部電源は早期の復旧が困難な状況であり、6号機DG1台のみでの電源供給が続いており燃料不足 (枯渇) が懸念された。このため

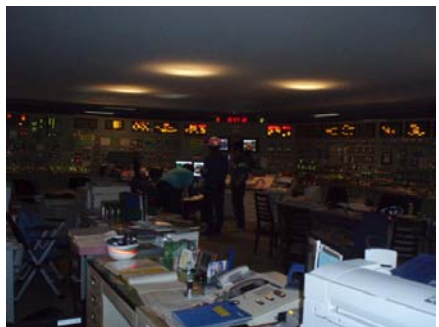
5/6 号中央制御室：5号機側
(非常灯のみ点灯している状態)

- ・ 5号機の中央制御室は照明が落ち、非常灯となったが、非常灯もだんだんと消え、真っ暗となる。6号機の照明は、通常と変わらず。

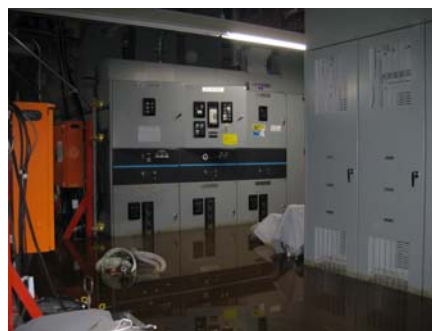
6号機電気品室の浸水状況

- ・ 照明が切れて暗闇となった5号機建屋内で、運転員は懐中電灯を持ち、電気品室の浸水状況や電源盤の使用状態を確認。5号機高圧電源盤（M/C）が全て使用不可であることを確認した。
- ・ 6号機はDG運転継続により所内電源が確保できていたため、アクシデントマネジメント策として隣接プラント間の電源の融通のために敷設済みであった5号機と6号機間のケーブルを利用し、3月12日8:13、5号機に電源融通した。これにより、5号機では直流電源で動作する機器の一部（A系）へ電源を供給できるようになった。
- ・ また、6号機サービス建屋の計測電源盤から5号機コントロール建屋の計測電源盤へ直接仮設電源ケーブルを敷設することで、中央制御室の5号機監視計器のうち、交流電源で動作するものへ電源を供給することができた。
- ・ その後、5号機高圧電源盤（M/C）の水没により5号機低圧電源盤（MCC）へ電源を供給することはできなかつたため、6号機タービン建屋の低圧電源盤（MCC）から5号機の復旧操作に必要な機器へ、直接、仮設電源ケーブルの敷設を開始した。3月13日21:01に5号機非常用ガス処理系を起動（6号機非常用ガス処理系は地震後から運転継続中）。これにより、その後の5号機および6号機原子炉建屋は負圧を維持するとともに、万一の際の放射性物質の放出抑制が図られる状態に保たれた。

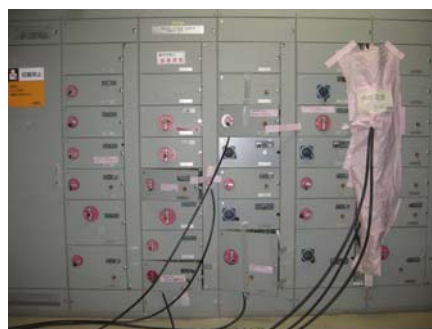
仮設電源ケーブルの接続状況
（写真は後日撮影のもの）

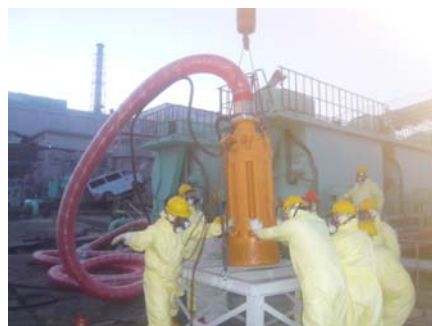
水中ポンプ設置作業の状況

- ・ 復旧班が、5号機および6号機RHR海水ポンプの健全性を確認した結果、使用できないことが判明。本店と協力し、一般使用品の水中ポンプを仮設で海水系配管に接続し、RHRの代替冷却海水ポンプとして復旧することの検討を開始した。

- ・ 3月17日より水中ポンプ設置に関わるエリアのガラ撤去、工事用道路の整地を開始した。3月18日には高圧電源車から仮設電源ケーブルを敷設し、屋外ポンプ操作盤の設置が完了したことから、3月19日1:55に5号機、21:26に6号機の仮設RHR海水ポンプが起動し、復旧した。

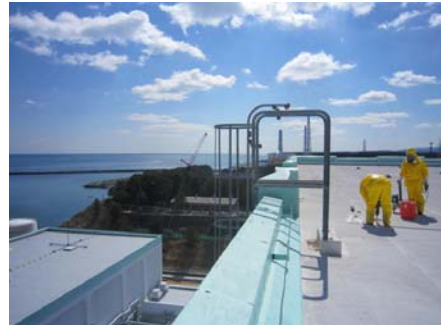
屋上での作業状況

- 地震発生以降、原子炉および使用済燃料プールの水位は維持されており、水素ガスが発生する状況ではなかった。しかしながら、余震により、注水機能や除熱機能が失われるリスクもあることから、念のため、水素ガス滞留防止策を検討し、3月18日に5号機および6号機原子炉建屋の屋根（コンクリート）にボーリングマシーンを使用し3ヶ所の孔あけ（直径約3.5センチから約7センチ）を実施することとした。

- 作業は3月18日早朝より開始し、社員4名と協力企業作業員4名が「全面マスク＋チャコールフィルタ＋カバーオール」を装備し、原子炉建屋屋上に上り、5号機および6号機合わせて約11時間の作業を実施した（13:30に5号機完了、17:00に6号機完了）。

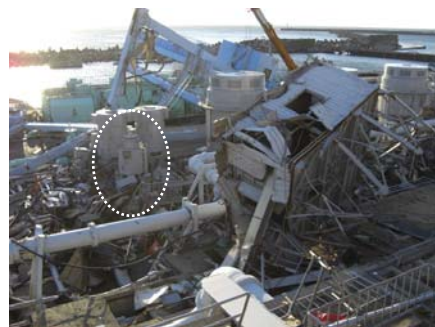
海水ポンプエリアの状況
(○内がDG（6A）海水ポンプ)

- 6号機DG（6A）を冷却するための海水ポンプについては、津波で海水を被ったものの、運転員および復旧班が屋外の海水ポンプエリアの浸水状況や外観の損傷状態等の目視点検、絶縁抵抗測定等を実施して健全性を確認し、3月18日19:07に起動した。
- 3月19日4:22、6号機DG（6A）を起動し、5号機及び6号機用の非常用電源としてDGを2台確保できた形となった。

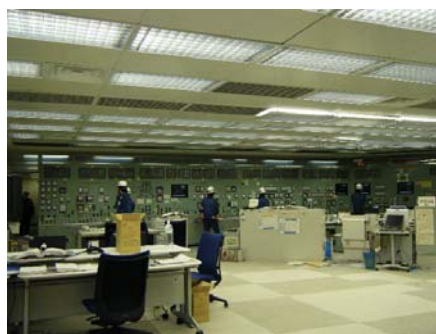
津波到達後の中央制御室

- ・ 1/2号中央制御室では、防波堤に津波が迫ってきたことを、3/4号中央制御室では、循環水ポンプ（以下、「CWP」）が半分浸水していることを、それぞれ現場監視カメラにより確認した。
- ・ 津波の後、各号機の中央制御室制御盤の警報の全部または一部が消灯したり、点灯／消灯を繰り返す状況となったが、1号機は、パラメータ監視や機器の運転状態を確認するための計器及びランプ表示の約半分、2号機、3号機及び4号機は、全ての計器及びランプ表示が確保されていたため、プラントの状態を監視することは可能であった。
- ・ 当直長は、原子炉系制御盤を中心に監視を継続するとともに、津波の影響を考慮して、原子炉の除熱を行うために重要な海水系設備の運転状況が確認できる制御盤に運転員を配置し、適宜、情報を伝えるよう指示した。
- ・ 各中央制御室では、原子炉の除熱を行うために重要な海水系設備について、運転／停止ランプ表示などにより、運転中であったポンプの停止を確認した。
- ・ 各号機とも津波発生時の対応操作手順に基づきCWPを停止した。これに伴い復水器にて主蒸気の凝縮ができなくなるため、主蒸気隔離弁（以下、「MSIV」）を全閉し、原子炉隔離時冷却系（以下、「RCIC」）による原子炉への注水と主蒸気逃がし安全弁（以下、「SRV」）による原子炉の圧力制御を開始した。

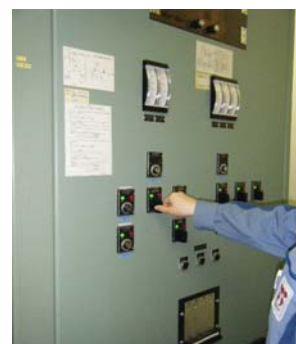
中央制御室AM盤での
弁操作
(作業状況は後日のもの)

- ・ 本来、原子炉への注水冷却機能を持つRHRが、津波の影響によって起動できなかったため、各号機ともRCIC停止後の原子炉への注水冷却に備え、アクシデントマネジメント（以下、「AM」）策として導入された、復水補給水系（以下、「MUWC」）による代替注水の準備を開始した。
2号機、3号機及び4号機においては、中央制御室内のAM盤からの弁操作により、ライン構成及び流量確認を実施し

た。1号機については、ライン構成に必要な弁が津波の影響により電源喪失していたため、現場にて手動で開操作を実施した。ライン構成を終えた後、中央制御室から注入弁を開とし流量を確認した。

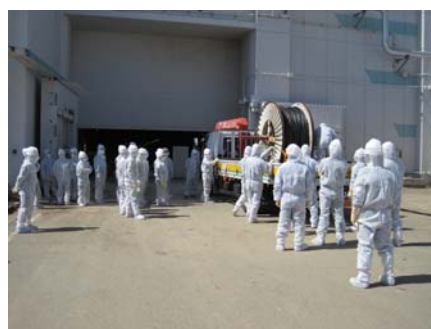
仮設ケーブル敷設準備
(作業状況は後日のもの)

- 仮設ケーブル敷設にあたっては、所員と各店所から集結した配電部門（社員と協力企業）でそれぞれ約40名の混成チームを結成し、余震が発生する中、また津波の影響により瓦礫が散乱している中で作業を行った。号機によっては夜間の作業となり、真っ暗であったためヘッドライトを頼りに作業を行った。
- 仮設ケーブルは太さ2～3センチのものが3本1組によられており、長さ約200メートルの場合で重量は1トン以上になる。RW建屋からH_x/Bまで、最長で約800メートルもの距離を敷設する必要があった。通常なら機械を使用して相当の日数をかけて敷設する作業を、人力にて急ピッチで行い、総延長距離約9キロメー

トルの仮設ケーブル敷設を3/12に一部、大部分を3/13に実施し完了した。
