福島第一原子力発電所4号機原子炉建屋の  
外壁の局所的な膨らみを考慮した耐震安全性に  
関する検討に係る報告書

平成24年6月

東京電力株式会社

## 福島第一原子力発電所4号機原子炉建屋の外壁の局所的な膨らみを考慮した 耐震安全性に関する検討に係る報告書

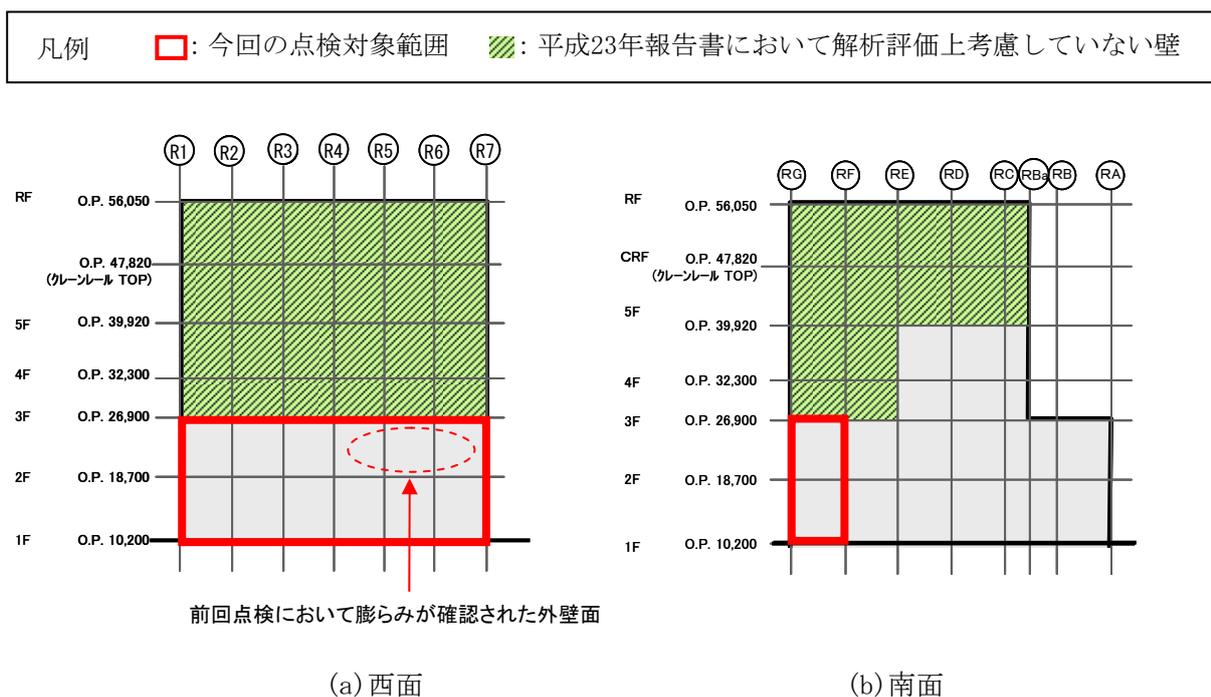
図-1.1 今回の点検対象範囲

今回の点検対象範囲を図-1.1 に示す。また、併せて「福島第一原子力発電所原子炉建屋の現状の耐震安全性および補強等に関する検討に係る報告書（その 1）」（平成 23 年 5 月、東京電力株式会社）（以下、平成 23 年報告書という）において、解析評価上考慮していない壁も示す。

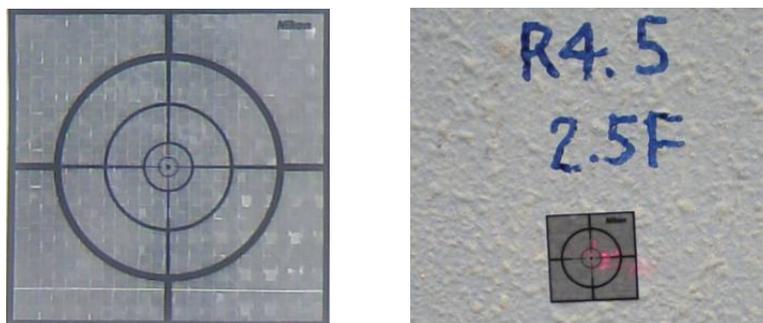
図-2.1 レフシートおよび貼り付け状況

前回点検において膨らみが確認された周囲の外壁面の計測を実施した。外壁面には図-2.1 に示す計測のターゲット（以下、レフシートという）を、塗装の浮きやひび割れ等がないことを確認した後、貼り付けた。外壁面の計測点を図-2.2 に示す。

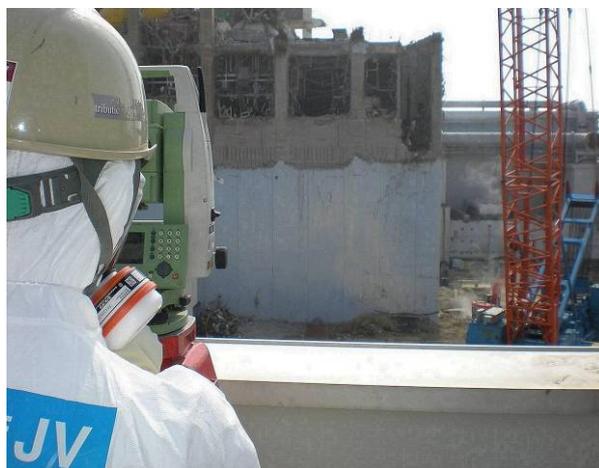
図-2.3 計測状況

外壁面の変形性状の計測は、光学機器（トータルステーション）を用いて実施し、外壁面に設定した計測点の3次元座標を計測した。図-2.3 に計測状況を示す。

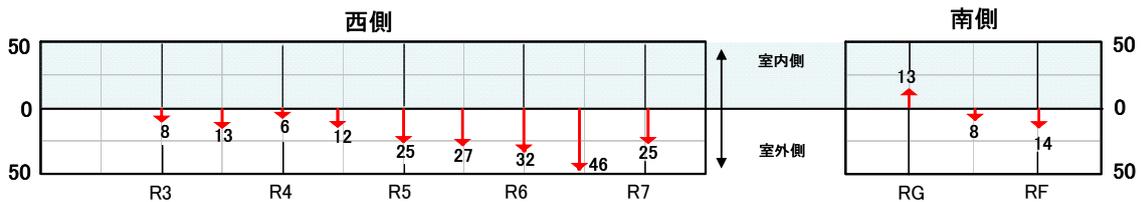
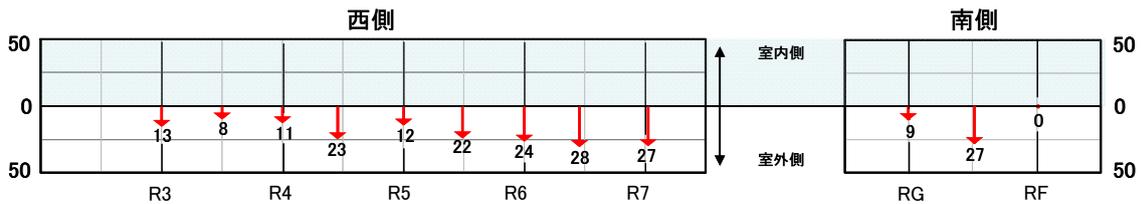
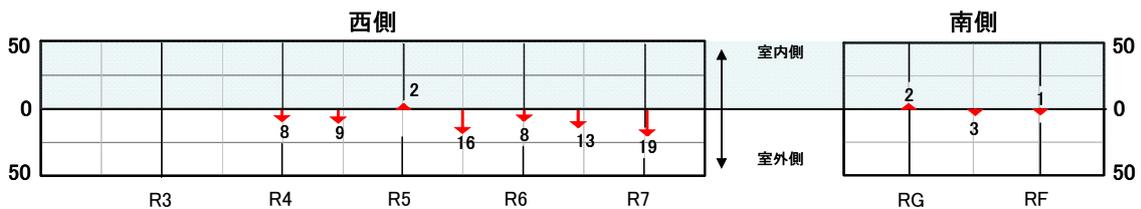
図-2.4 水平差に関する検討 (単位：mm、1目盛=25mm)

計測結果を図-2.4 に示す。測定値から図-2.4 (a) に示す水平差を算出し、変形性状の確認を行った。一部に周辺外壁面と比較して局所的な膨らみが確認されたものの、膨らみが最大となった箇所の層間変形角は 1/256 であり、建築基準法で定められている 1/200 以内となった。

\* 1：障害物により計測のできなかつた1階西面R3通り、R3通りとR4通りの中間、R5通りとR6通りの中間、R7通りのデータについては、計測できたデータを基に算出した線形近似の式を用いて補間を行った。

平成 24 年 6 月 6 日から同月 21 日にかけて、局所的な膨らみが確認された外壁面の詳細点検を実施した。西側および南側外壁面に周辺外壁面と比較して局所的な膨らみが確認されたものの、コンクリート強度の確認および目視点検の結果、構造強度に影響を及ぼすような損傷は確認されなかった。膨らみによる当該外壁面の層間変形角は構造体が健全であるといわれる 1/200 を下回る結果となっており、また顕著なひび割れが確認されていないことから、当該外壁における剛性の低下は少ないと考えられる。

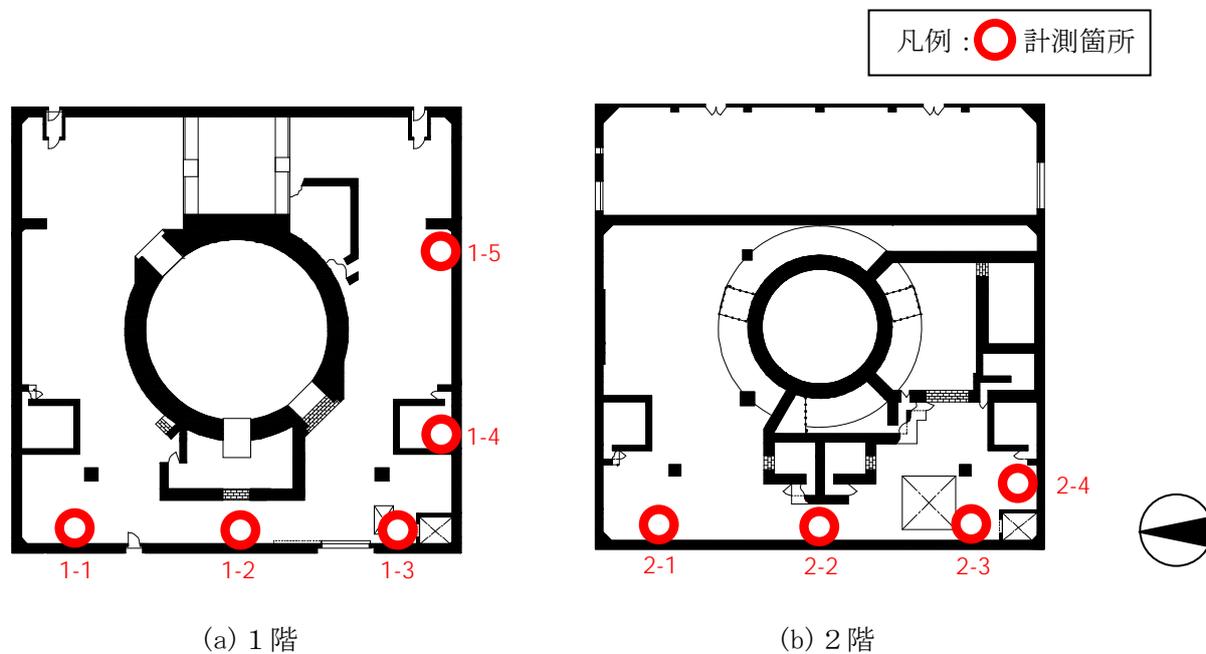
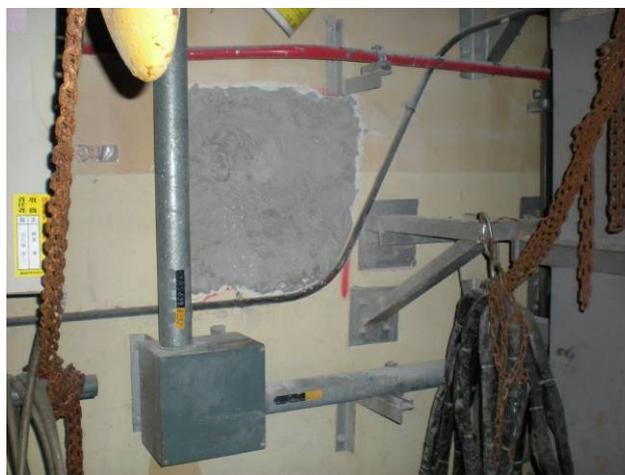
図-3.1 コンクリート強度の確認箇所

局部的な膨らみの影響を確認することを目的に、図-3.1 に示す位置にてコンクリート強度の確認を実施した。

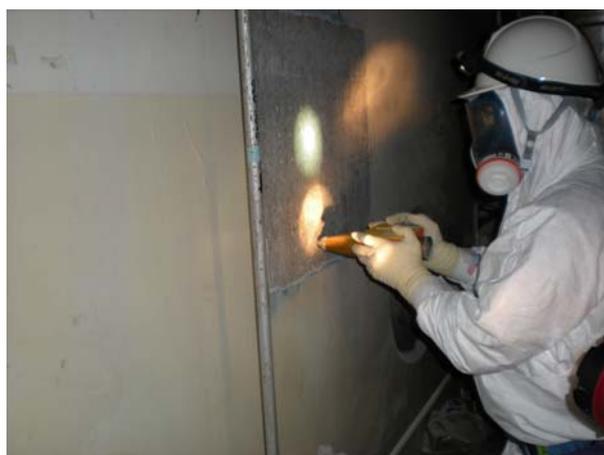
図-3.2 測定状況

コンクリート強度を確認するまでの作業内容を表-3.1に、測定状況を図-3.2に示す。

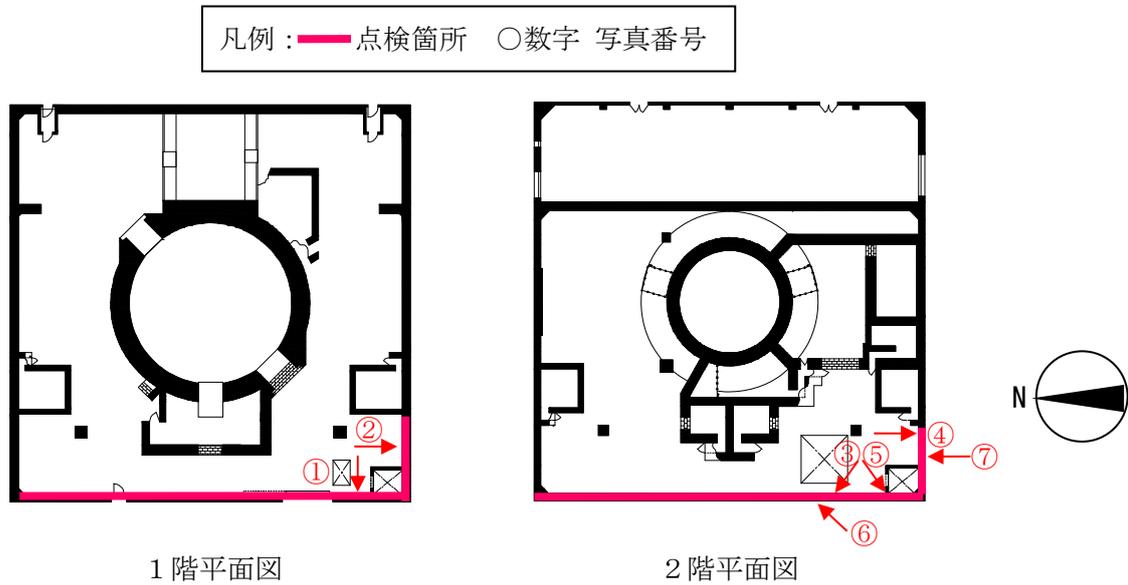
図-4.1 点検箇所

局部的な膨らみの影響を確認することを目的に、図-4.1 に示す箇所について目視点検を実施した。

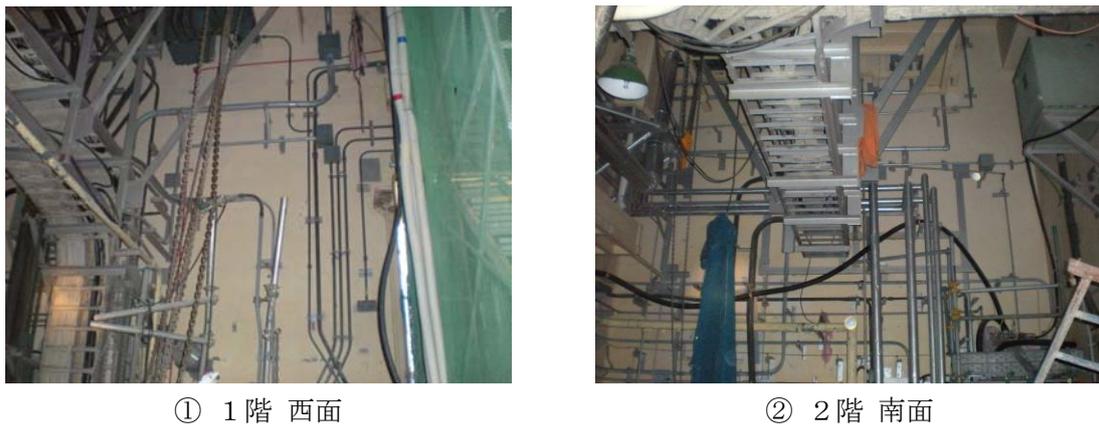
図-4.2 外壁屋内側の目視点検結果（1階）

図-4.2、図-4.3、図-4.4 に目視点検結果を示す。点検の結果、壁面には幅 1mm 以上のひび割れおよび剥離、剥落は確認されず、健全な状態であることを確認した。

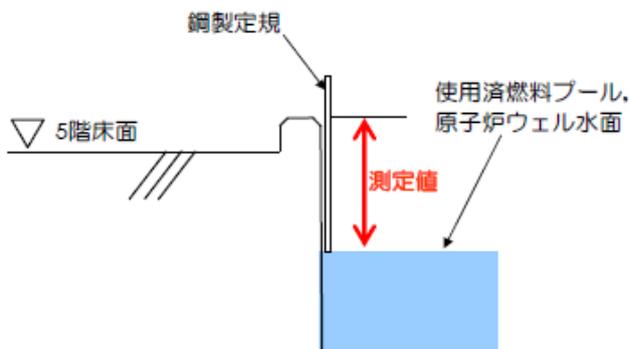
測定方法

▶今回の測定においても、四隅の測定値がほぼ同じであることから、5階床面と使用済燃料プール および原子炉ウェルの水面が平行であることを確認した。  
 （既に、H24.2.7とH24.4.12の2回実施し、建屋が傾いていないことを確認済み）

※測定は、目視により行っているため、若干の誤差が考えられます。

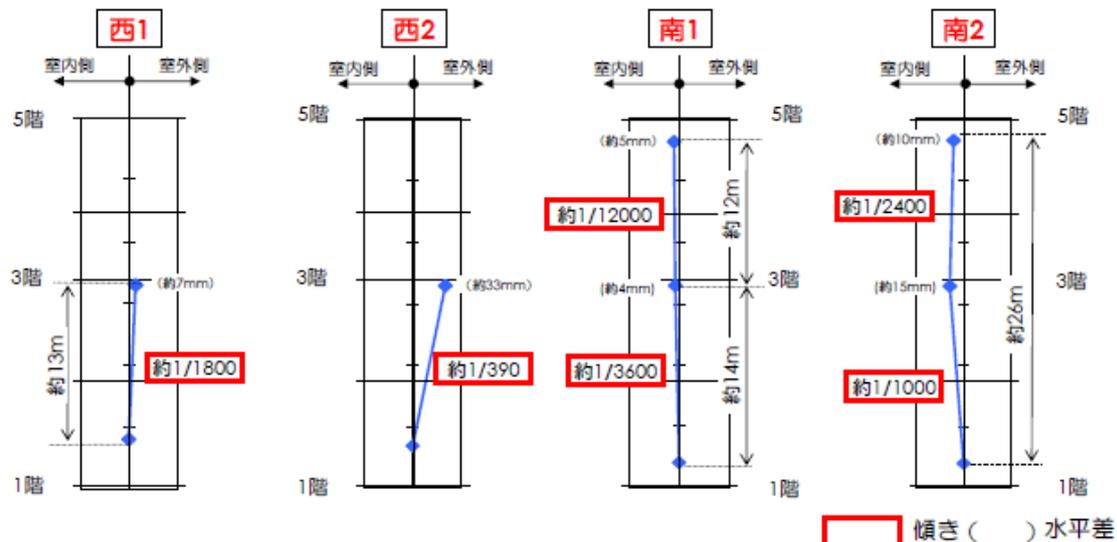
### 外壁面の測定結果

▶外壁面の傾きは、全ての定点において、建築基準法の制限値以内（※）であることから、建物全体としては傾いておらず、構造安全性は確保できている。

・上記グラフは縦横の縮尺が異なり、横方向が約80倍強調されている。

・一般に鉄筋コンクリート構造物には施工誤差が生じ、JASS5N（日本建築学会）では、その許容値は±20mmとしている。

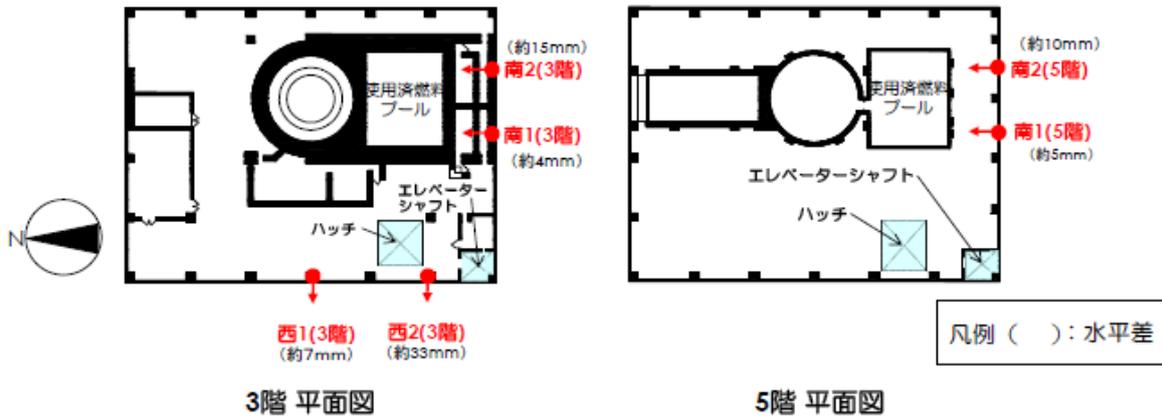
➤西2定点は近傍にハッチやエレベーターシャフトの吹き抜けがあり、他の定点と比べて拘束力が弱いため、局所的に膨らんだと思われる。

⇒仮に当該部分の壁の存在を無視したとしても、地震力の負担割合が全体の10%と小さく、かつ、使用済燃料プール躯体から離れているため、建屋全体及び使用済燃料プール躯体の健全性に与える影響は少ないと考えられる。

なお、今回の局所的な変形の影響度合いを定量的に評価するため、今後解析を行う。

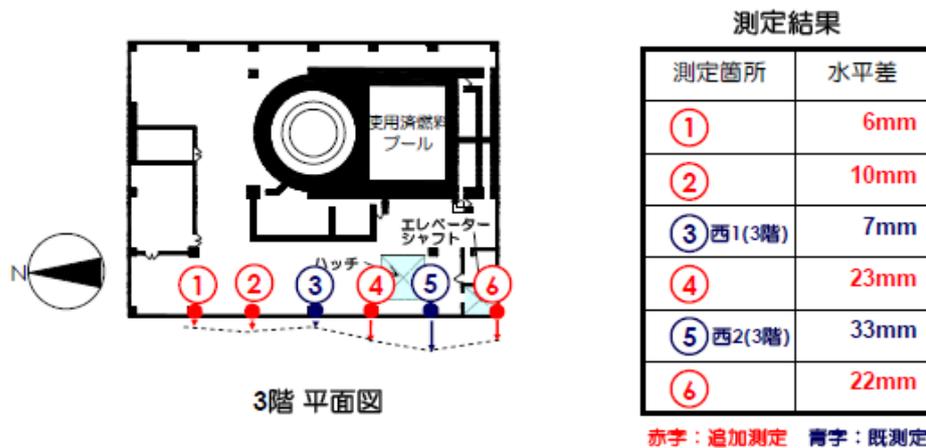
➤外壁面の測定において、局所的な変形が確認された西面について、変形の傾向を確認するため、近傍の測定を実施した。【5月25日実施】

⇒西面外壁の膨らみは局所的であることを確認した。

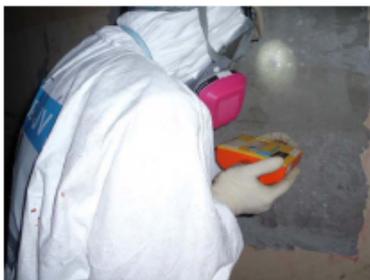
非破壊検査  
(シュミットハンマー)

▶非破壊検査（シュミットハンマー※）により、使用済燃料プール躯体のコンクリートの強度を測定し、設計基準強度以上であることを確認する。

※ シュミットハンマー（法）：コンクリートに打撃を与え、返ってきた衝撃により強度を推定する手法。構造物に損傷を与えずに検査が可能な非破壊検査手法である。

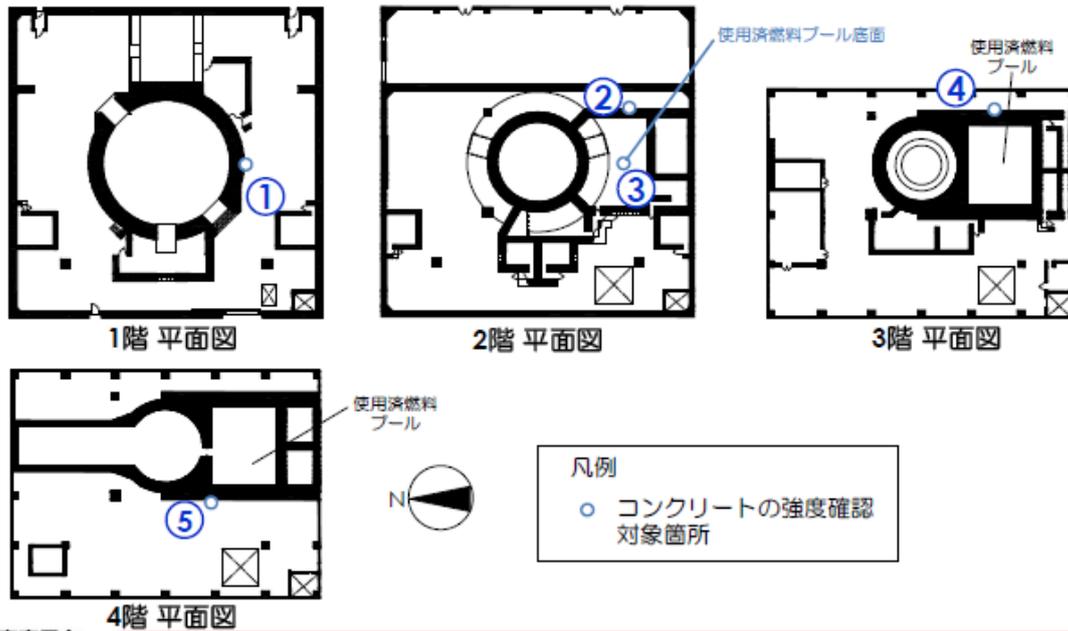
▶コンクリートの強度確認対象箇所を下図に示す。

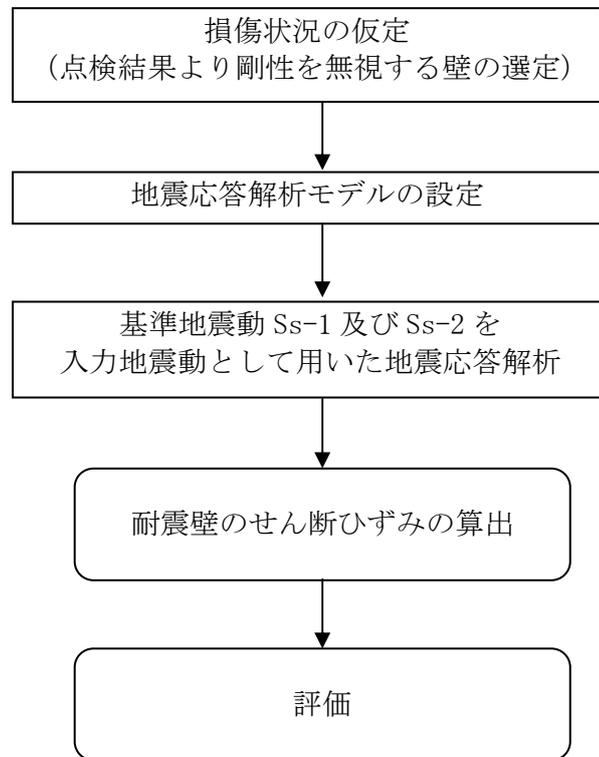
図-1.1 4号機原子炉建屋の地震応答解析の評価手順例

4号機原子炉建屋の地震応答解析の評価手順例を、図-1.1 に示す。

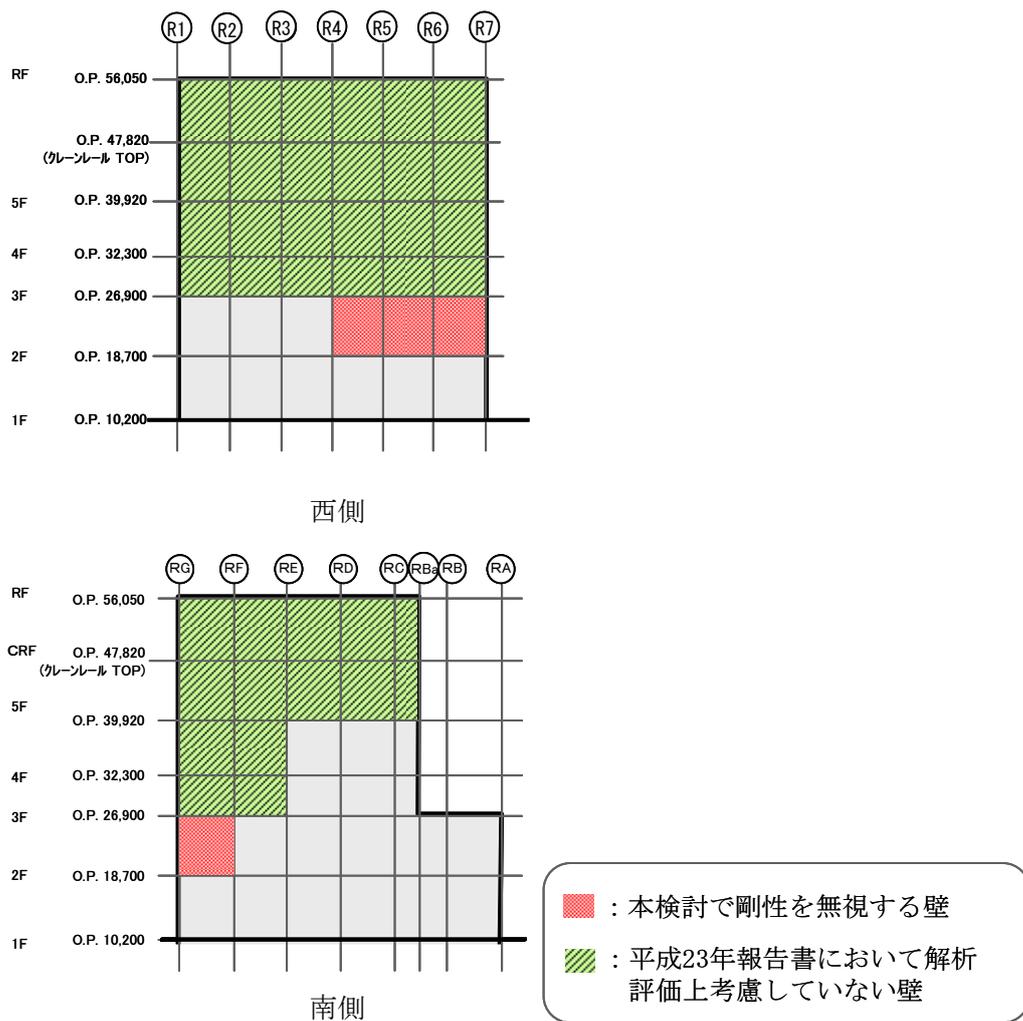
図-2. 1 本検討で剛性を無視する外壁 (西側・南側立面図)

平成 23 年報告書で作成した地震応答解析モデルをもとに、添付資料- 1 の点検結果による 2 階 (O. P. 18. 7m~O. P. 26. 9m) の外壁の一部膨らみのある箇所の剛性を無視し、新たな地震応答解析モデルを構築する。図-2. 1 に剛性を無視する外壁 (西側・南側立面図) を示す。

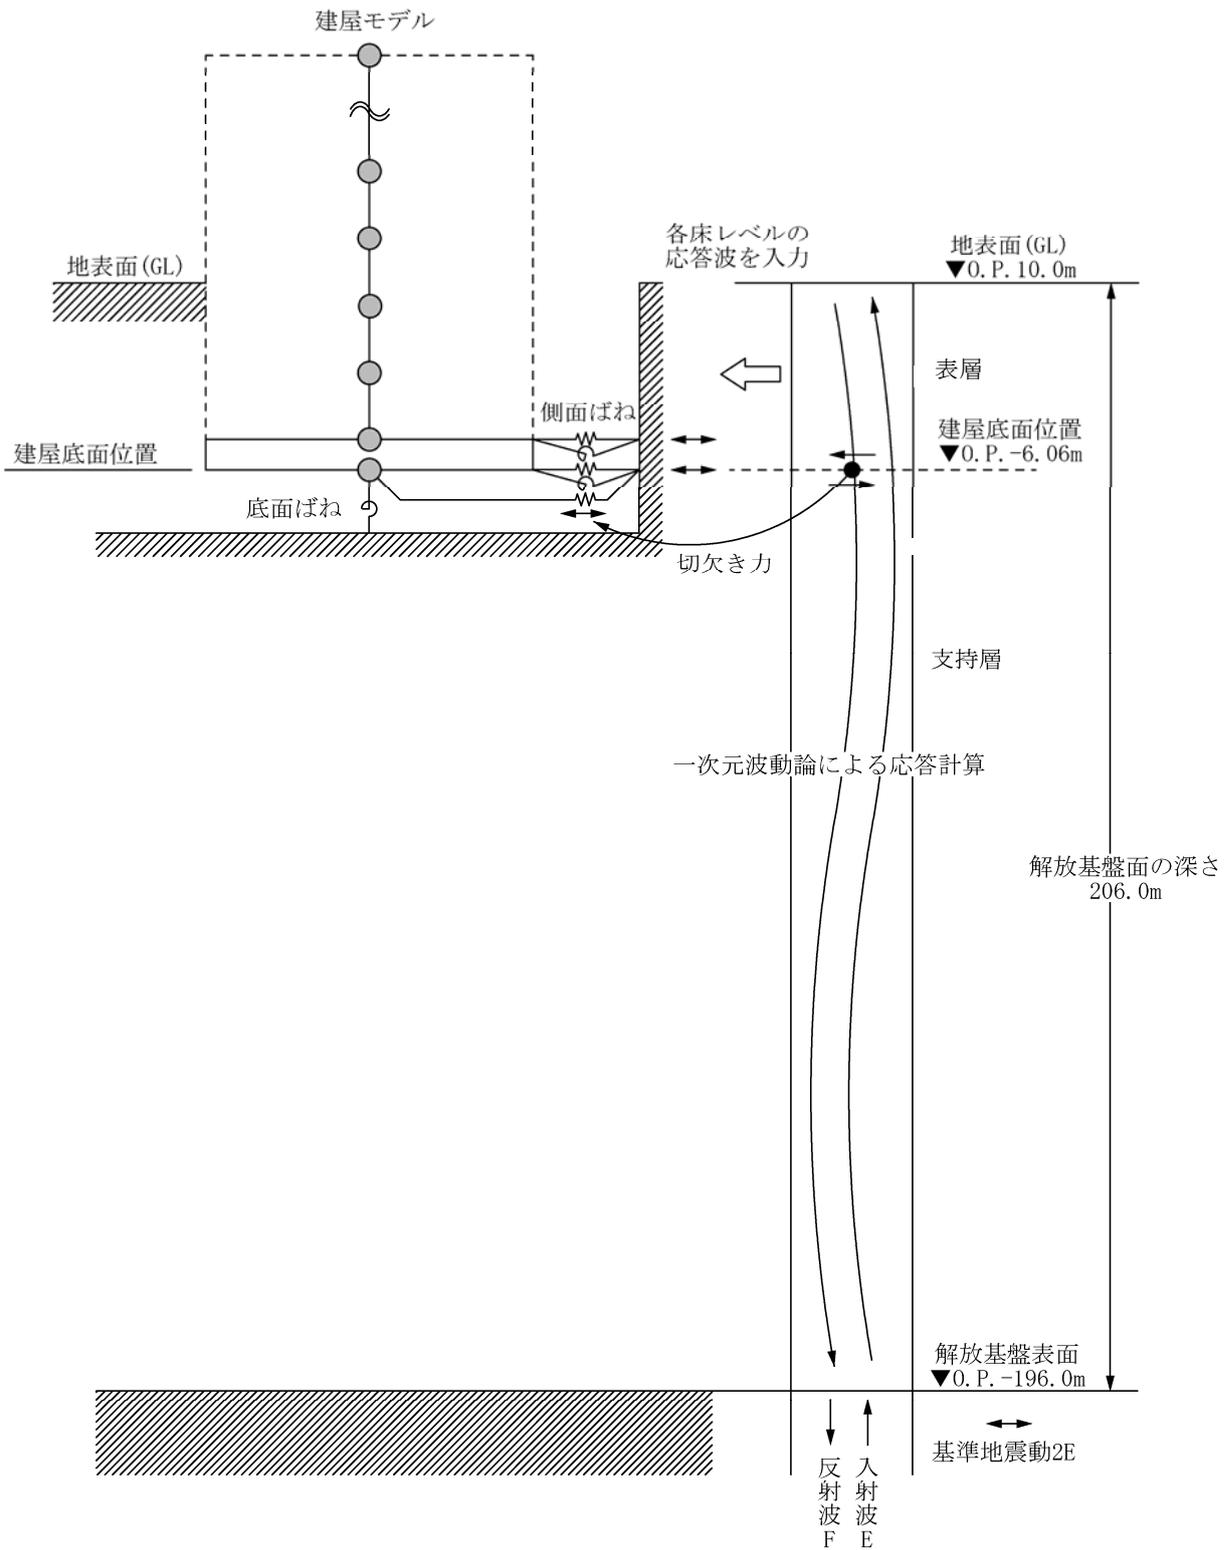
図-3.1 地震応答解析に用いる入力地震動の概念図

地震応答解析に用いる入力地震動の概念図を図-3.1 に示す。モデルに入力する地震動は、一次元波動論に基づき、解放基盤表面レベルに想定する基準地震動  $S_s$  に対する地盤の応答として評価する。また、建屋基礎底面レベルにおけるせん断力を入力地震動に付加することにより、地盤の切欠き効果を考慮する。

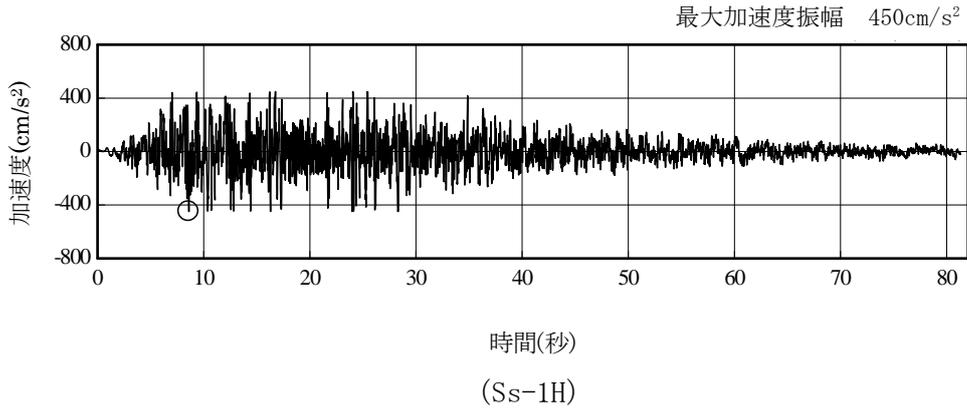
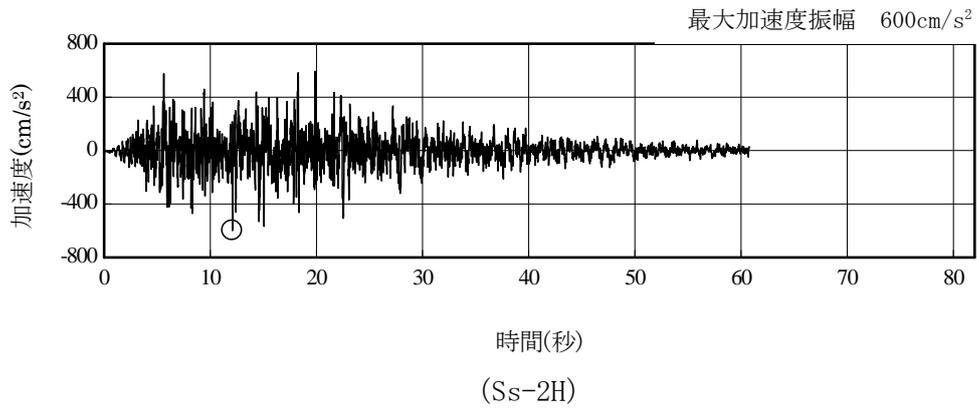
図-3.2 解放基盤表面位置における地震動の加速度時刻歴波形（水平方向）

このうち、解放基盤表面位置 (O.P. -196.0m) における基準地震動  $S_s-1$  及び  $S_s-2$  の加速度波形について、図-3.2 に示す。

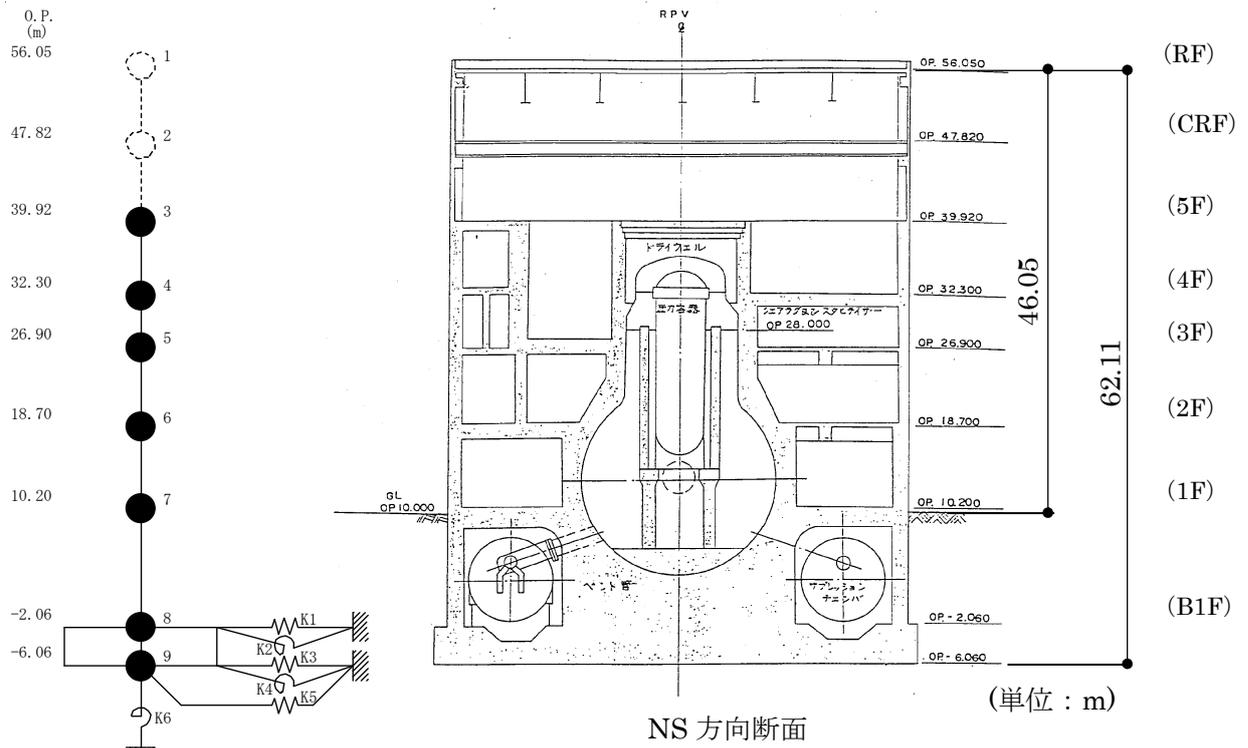
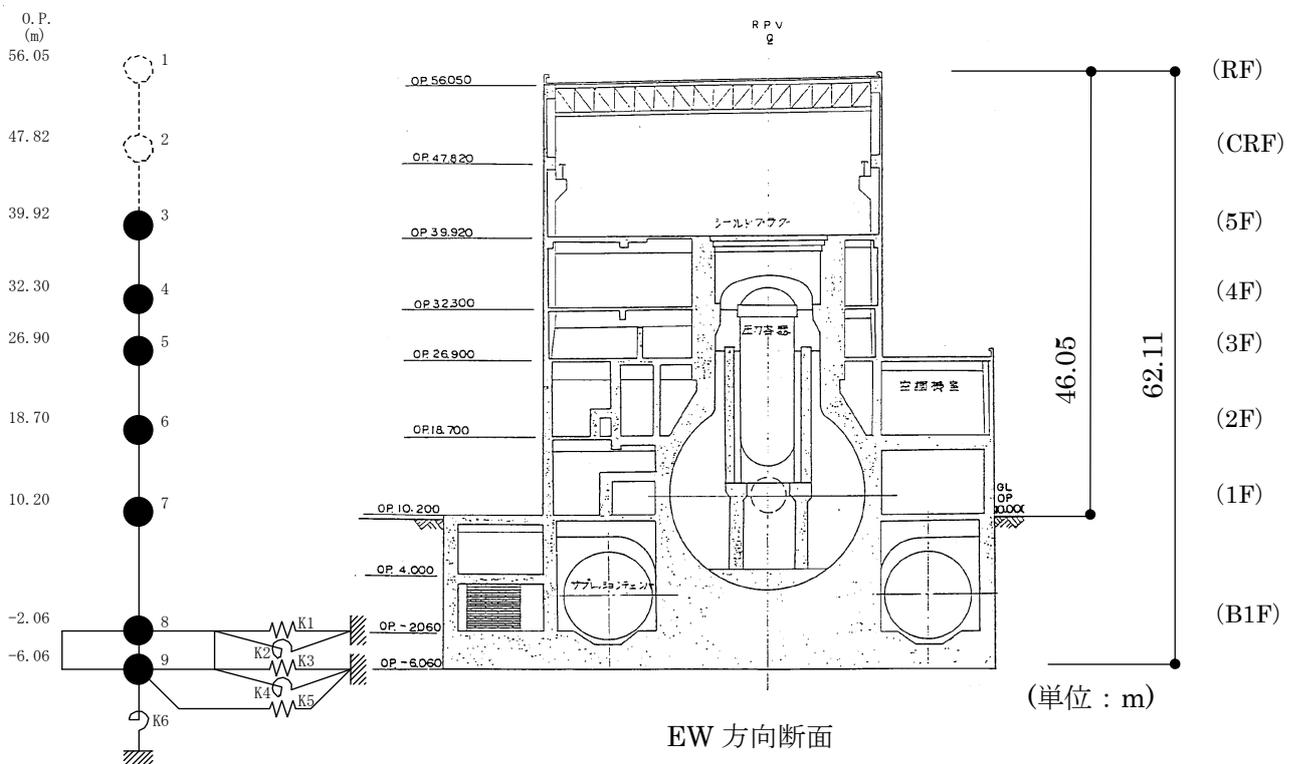
水平方向の地震応答解析モデルは、図-4.1 および図-4.2 に示すように、建屋を曲げ変形とせん断変形をする質点系とし、地盤を等価なばねで評価した建屋—地盤連成系モデルとする。建屋—地盤連成系としての効果は地盤ばねおよび入力地震動によって評価される。解析に用いるコンクリートの物性値を表-4.1 に、建屋解析モデルの諸元を表-4.2 に示す。

図-4.1 4号機原子炉建屋 地震応答解析モデル (NS方向)

図-4.2 4号機原子炉建屋 地震応答解析モデル (EW方向)

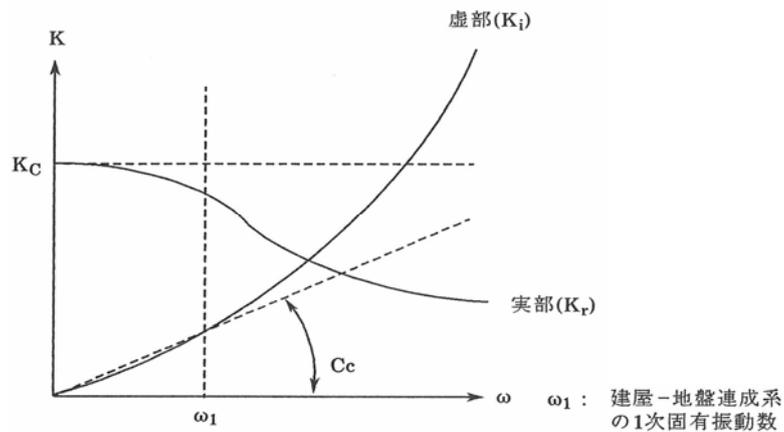
図-4.3 地盤ばねの近似

地盤ばねは振動数に依存した複素剛性として得られるが、図-4.3 に示すようにばね定数 ( $K_c$ ) として実部の静的な値を、また、減衰係数 ( $C_c$ ) として建屋—地盤連成系の1次固有振動数に対応する虚部の値と原点を結ぶ直線の傾きを採用することにより近似する。

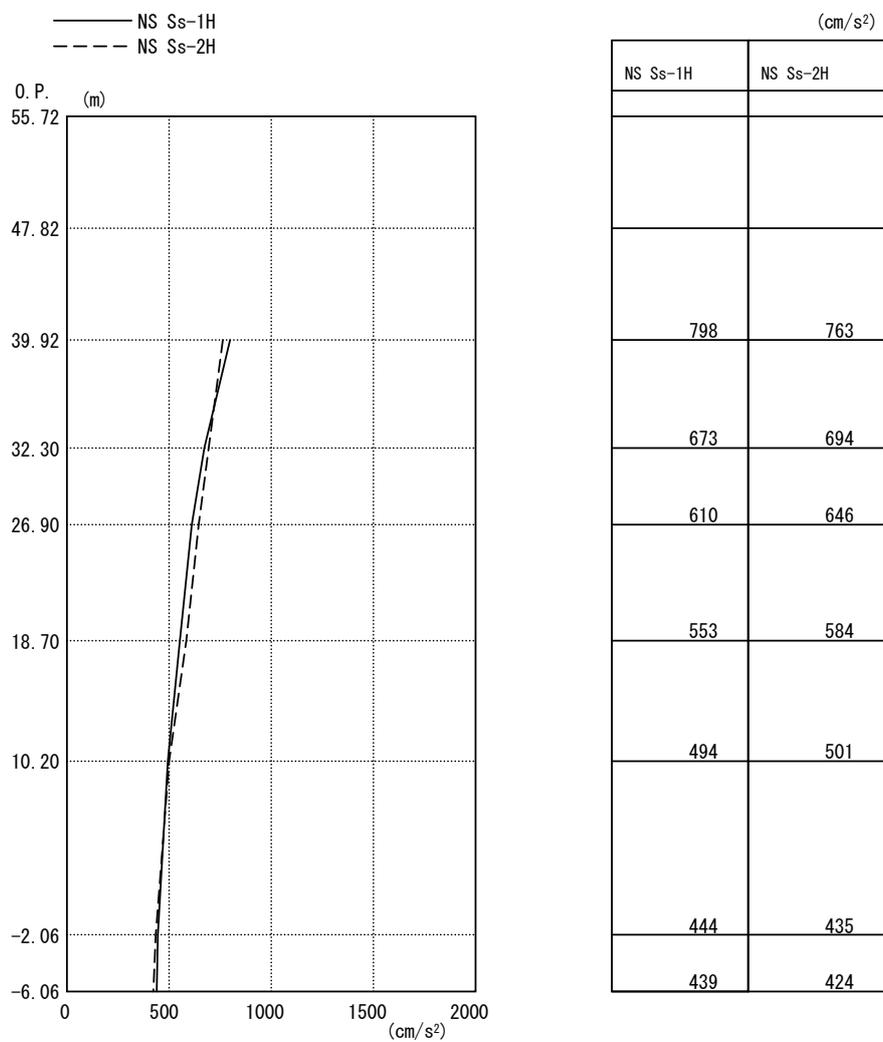
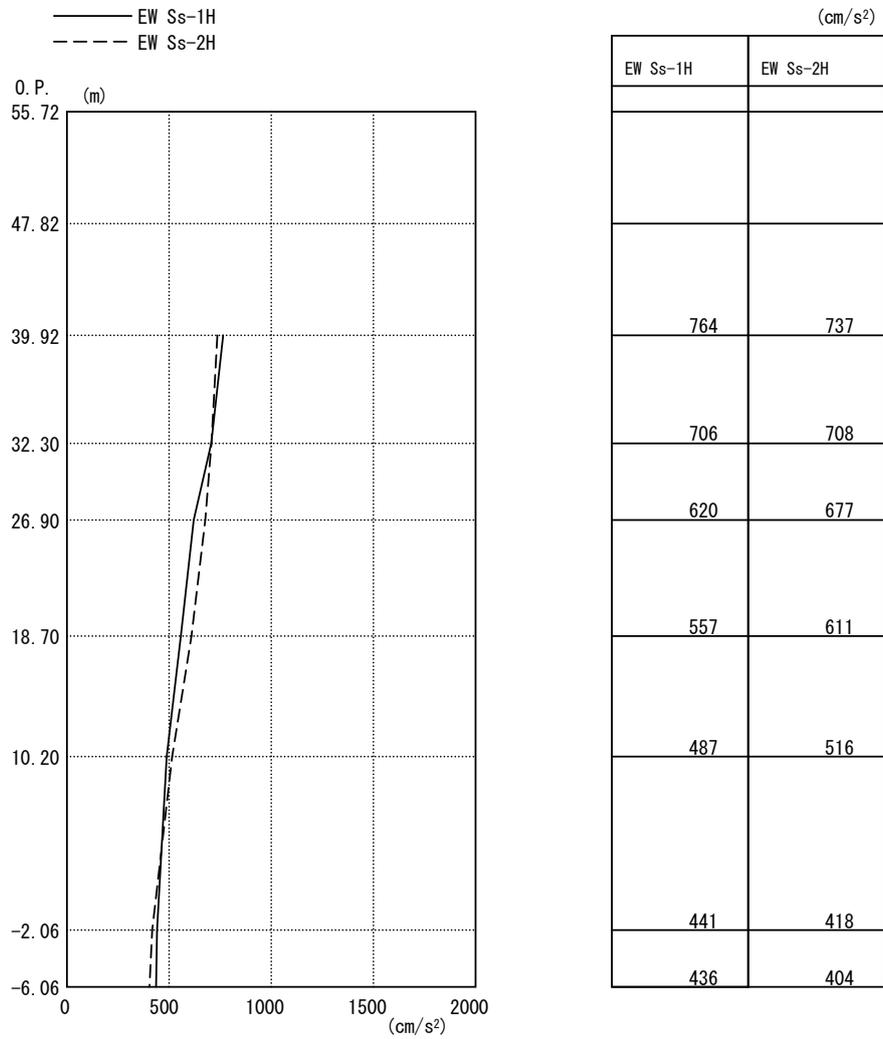
地震応答解析結果より求められた NS 方向、EW 方向の最大応答加速度を図-5.1 及び図-5.2 に示す。

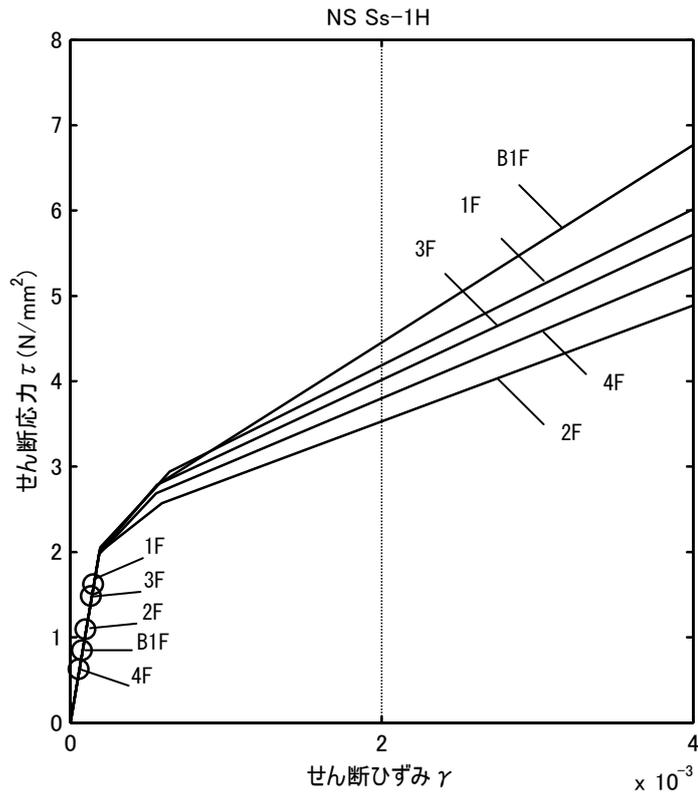
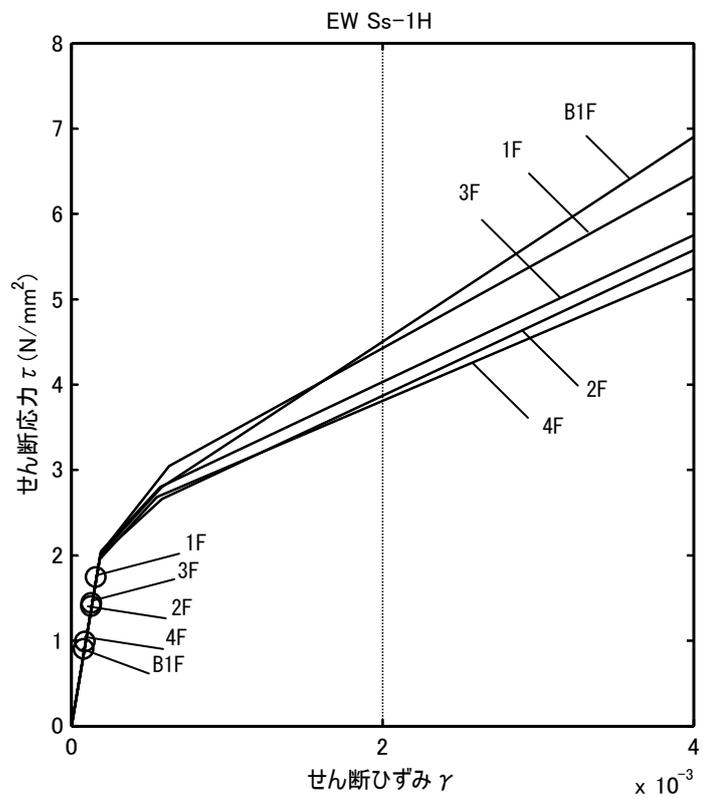
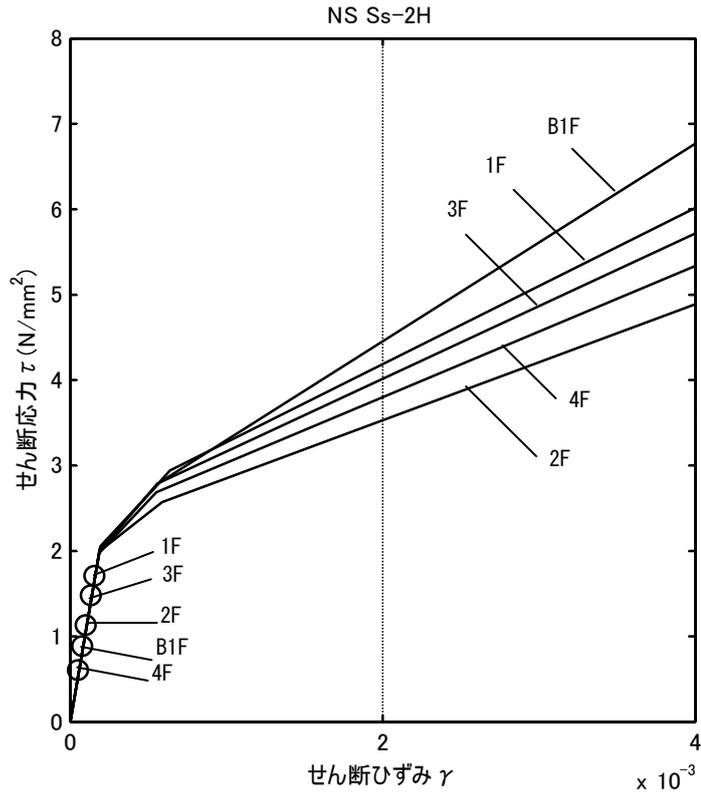
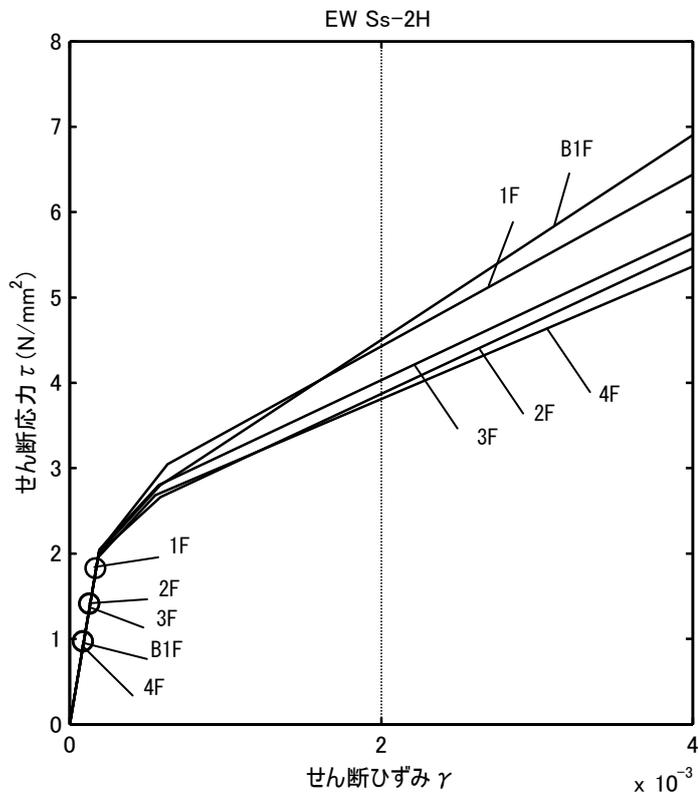
図-6.1～図-6.4に基準地震動 Ss-1 及び基準地震動 Ss-2 に対する最大応答値を耐震壁のせん断スケルトン曲線上に示す。せん断ひずみは、最大で  $0.17 \times 10^{-3}$  (Ss-2H, EW 方向, 1F) であり、評価基準値 ( $4.0 \times 10^{-3}$ ) に対して十分余裕がある。

以上のことから、外壁の一部膨らみのある箇所の剛性を無視しても、原子炉建屋は耐震安全性を有しているものと評価した。

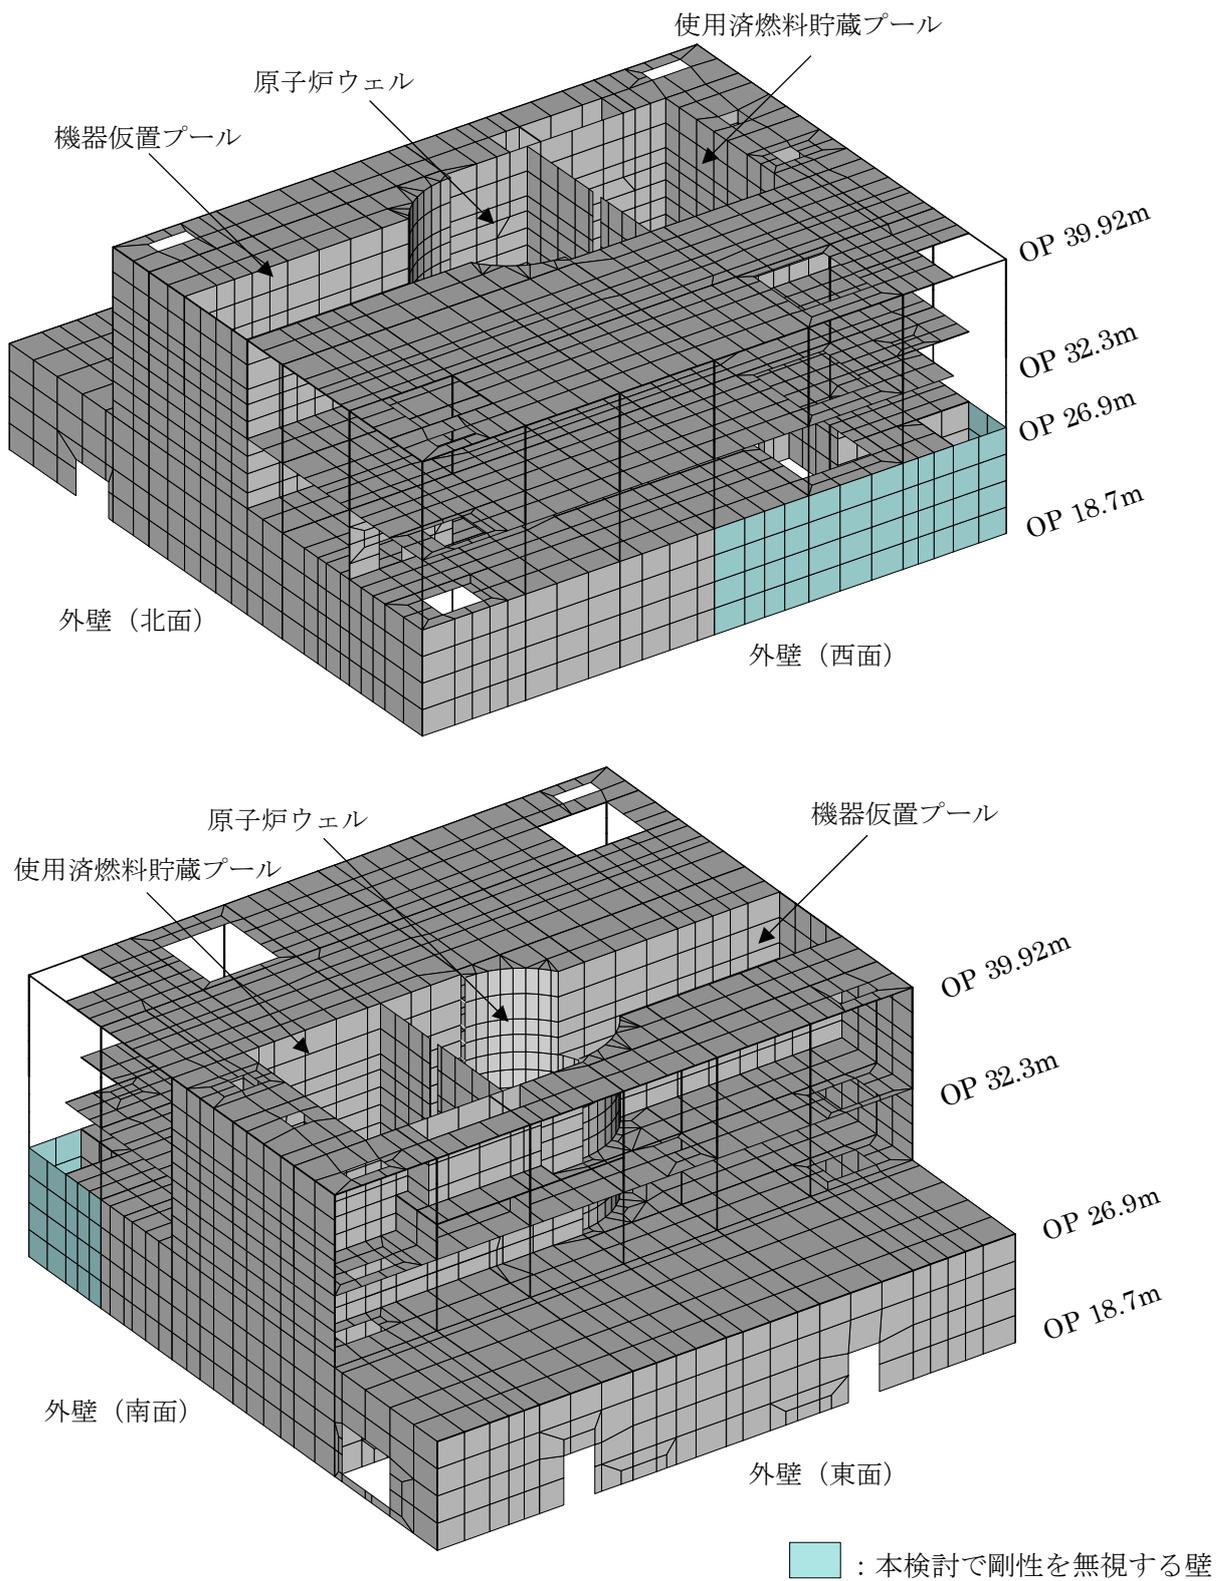
図-3.1 解析モデル概要図

解析モデルに使用する板要素は、鉄筋層をモデル化した異方性材料による積層シェル要素を用いる。各要素には、板の軸力と曲げ応力を同時に考えるが、板の曲げには面外せん断変形の影響も考慮する。使用計算機コードは「ABAQUS」である。

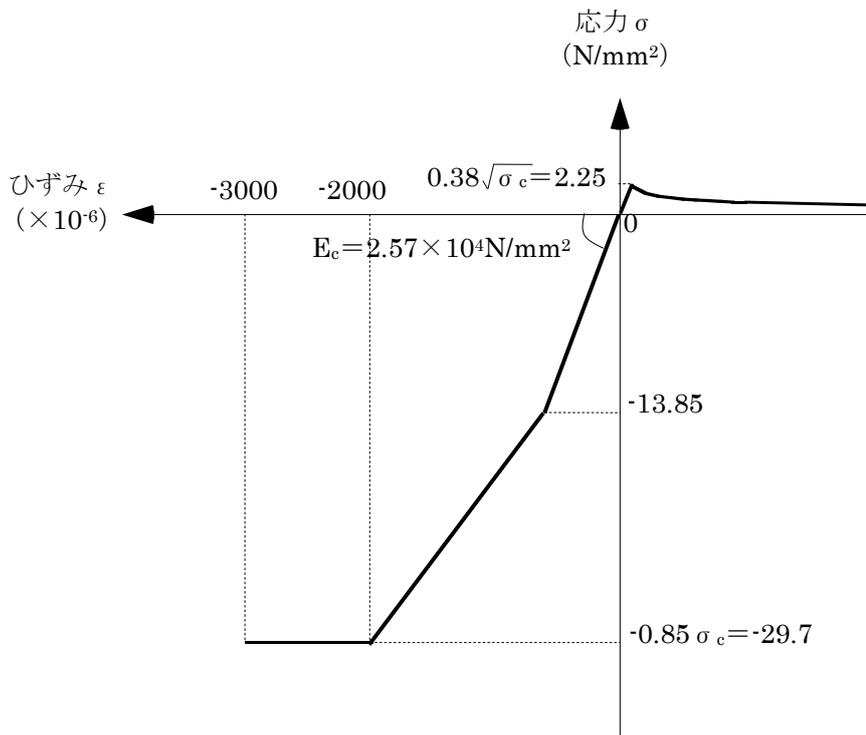
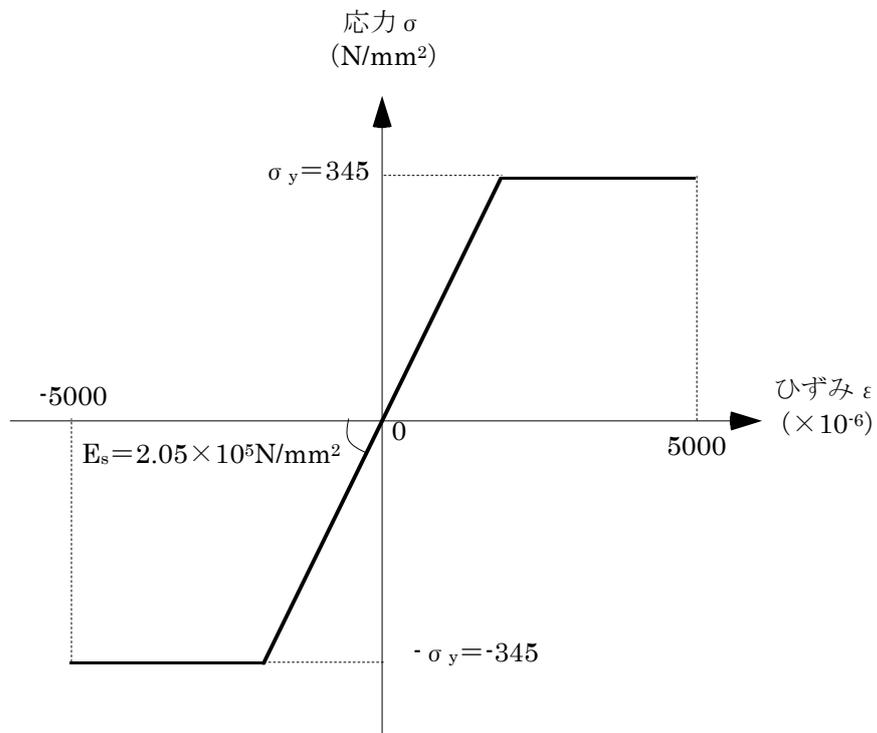
図-3.2 コンクリートと鉄筋の構成則

(a) コンクリートの応力-ひずみ関係  
 (コンクリート強度  $\sigma_c = 35 \text{N}/\text{mm}^2$ )

(b) 鉄筋の応力-ひずみ関係  
 (鉄筋降伏点  $\sigma_y = 345 \text{N}/\text{mm}^2$ )

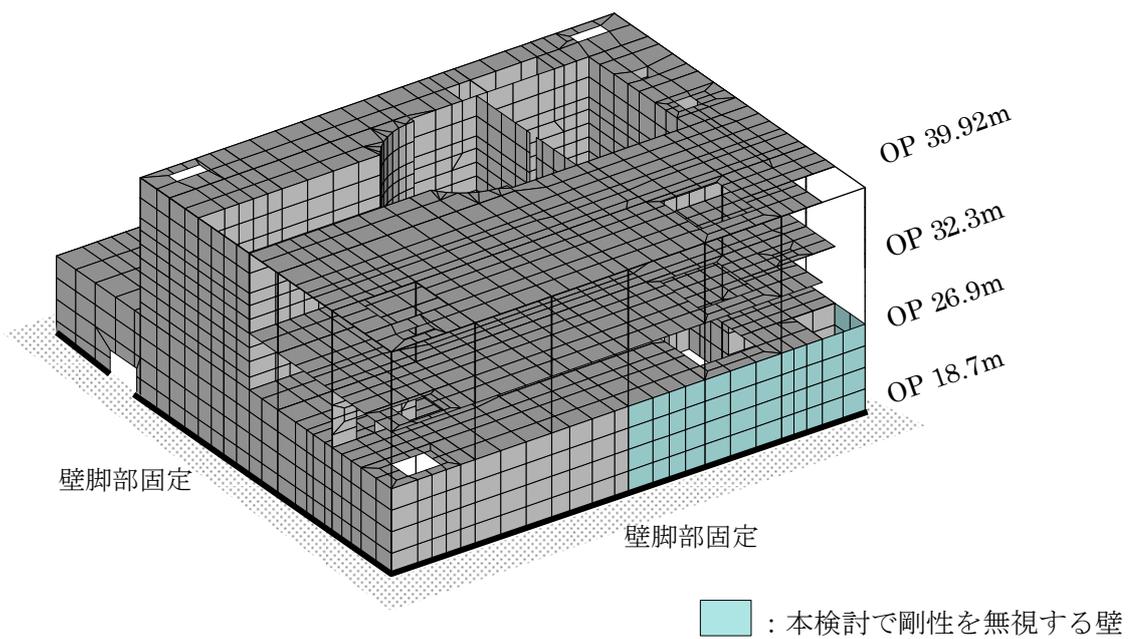
図-3.3 解析モデルの境界条件

解析モデル概要図を図-3.1に、コンクリートと鉄筋の構成則を図-3.2に、解析モデルの境界条件を図-3.3に示す。
