福島第一原子力発電所4号機原子炉建屋の  
外壁の局所的な膨らみを考慮した耐震安全性に  
関する検討に係る報告書

平成24年6月

東京電力株式会社

## 福島第一原子力発電所4号機原子炉建屋の外壁の局所的な膨らみを考慮した 耐震安全性に関する検討に係る報告書

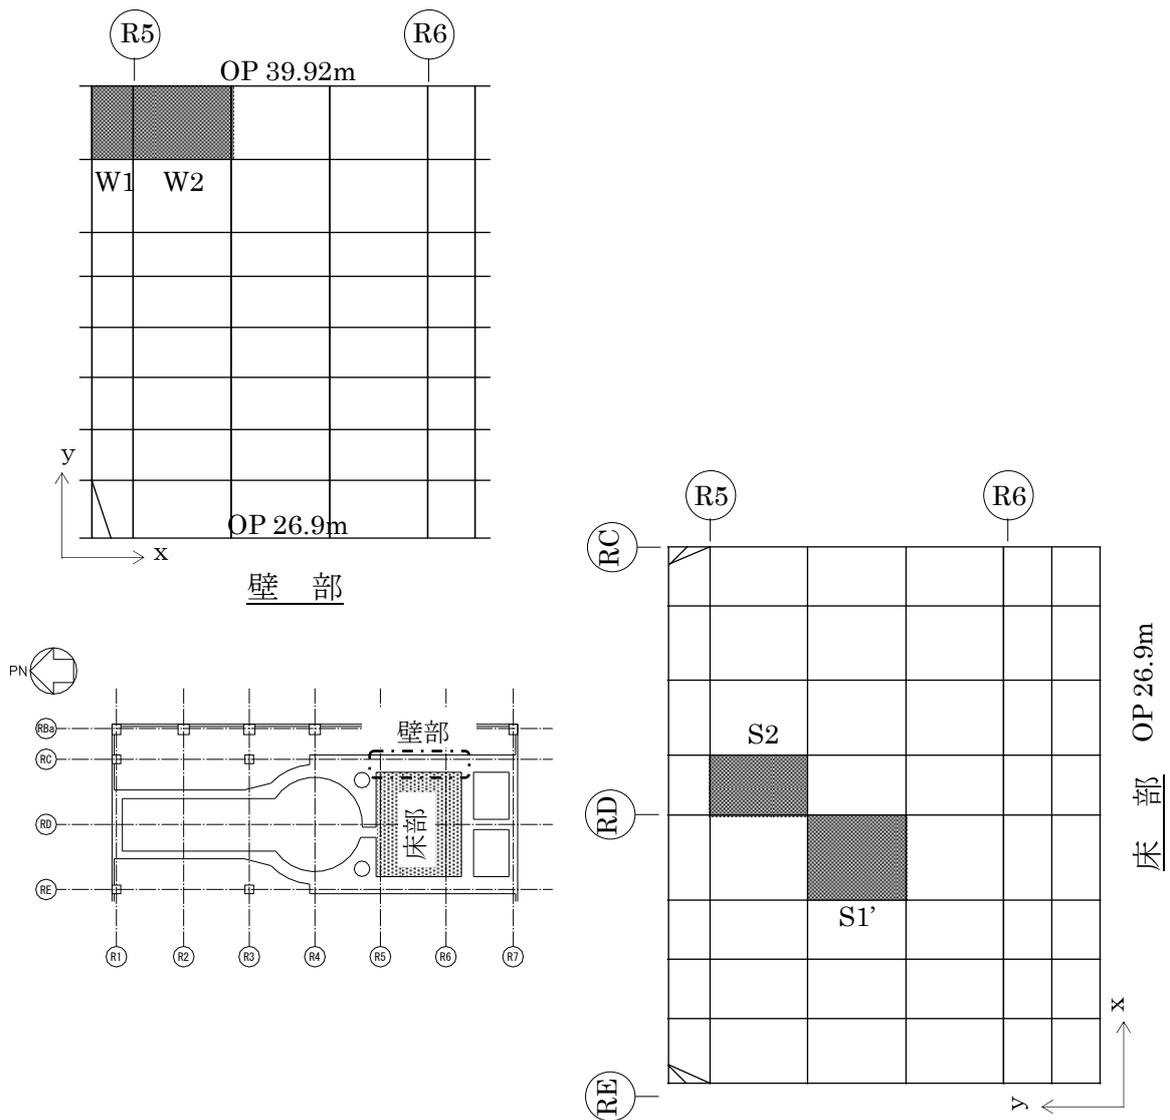
図-5.1 評価箇所配筋諸元

位置	内側筋		外側筋		せん断補強筋
	x 方向	y 方向	x 方向	y 方向	
W1	D32@250	D32@120	D32@250	D32@240	—
W2	+4-D32		+4-D32

位置	上端筋		下端筋		せん断補強筋
	x 方向	y 方向	x 方向	y 方向	
S1'	D32@100+D32@200		D32@200		—
S2

配筋諸元等に基づき使用済燃料プールの構造検討を行い、耐震安全性を評価する。評価においては、応力解析より求まる発生応力およびひずみが、評価基準値を超えないことを確認する。評価基準値は、日本機械学会「発電用原子力設備規格 コンクリート製原子炉格納容器規格」などに基づき設定する。評価に用いる配筋諸元を図-5.1に示す。
