福島第一原子力発電所構内の「野鳥の森」における危険物屋外貯蔵タンクからの変圧器絶縁油の漏えいについて

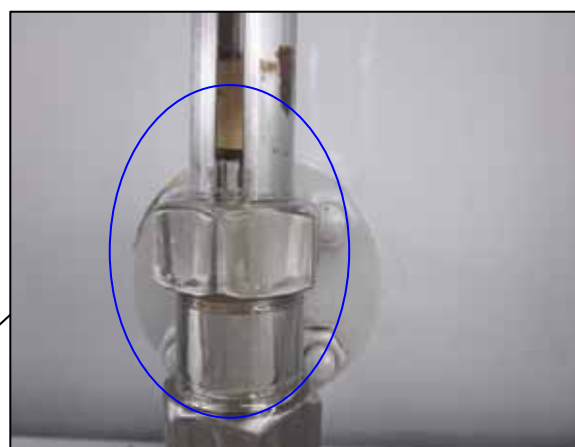
中央接続部漏えい箇所 (NO. 4タンク)
