福島第一原子力発電所  
東北地方太平洋沖地震に伴う原子炉施設への影響について

平成24年9月  
東京電力株式会社

東北地方太平洋沖地震に伴う原子炉施設への影響について

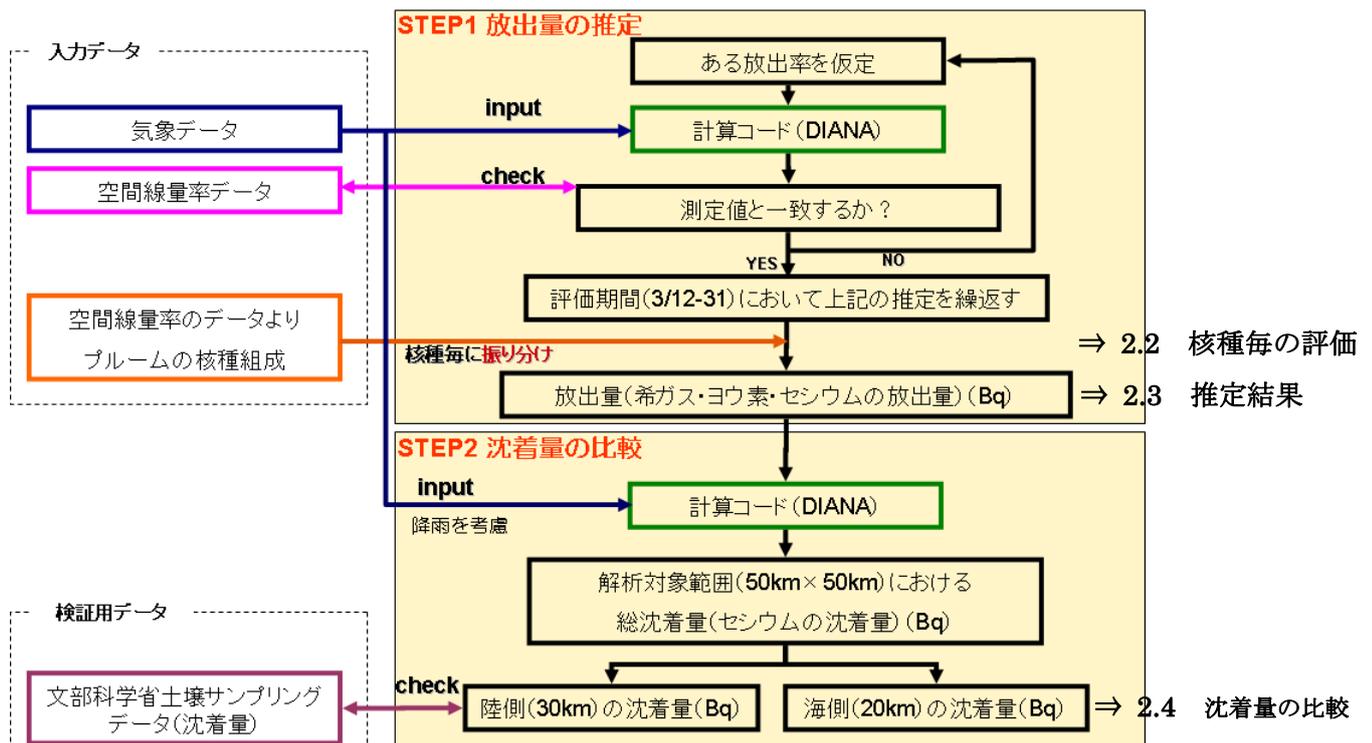
図1 推定方法の概要図

- 当社所有の大気拡散の計算プログラム（名称：DIANA<sup>※1</sup>）は、0.5MeV換算の仮想粒子(1MeV=1.6×10<sup>-13</sup>J)の放出率(Bq/10min)と気象データを入力すると指定した場所と時間の空間線量率と土壌沈着量を評価できる。
- DIANAに気象データを入力し、ある0.5MeV換算の仮想粒子の放出率(Bq/10min)を仮定し、事故後から発電所構内で走行しているモニタリングカーなどで測定した実測空間線量率と比較し、実測の空間線量率データに一致する0.5MeV換算の仮想粒子の放出率を求めた。
- DIANAの評価ステップが10分であるため、上記の作業を3月12日から31日まで繰り返し、3月中の0.5MeV換算の仮想粒子の放出率(Bq/10min)を推定する。
- 0.5MeV換算の仮想粒子に対して、希ガス・よう素・セシウムごとに放出量を振り分け、核種毎の放出量を推定した。
- 推定したCs-137の放出率と気象データをDIANAへインプットし、拡散計算を行い環境中の土壌沈着量を計算した。
- 文部科学省による実測の土壌沈着量と比較し、放出量の妥当性を確認した。

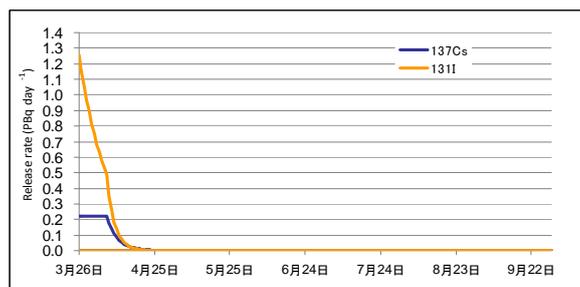
図5 3/26以降の拡散量 (Bq/日) の推移

3.4月は、発電所施設からの直接漏洩に加え、大気からの降下や雨水の流れ込みなどにより放射性物質が海洋へ流入したと考えられる。5月以降、拡散量は大きく減少しているが、0にならないのは、海底土の巻き上げや雨水からの流れ込み等による放射性物質の拡散が生じていると考えられる。

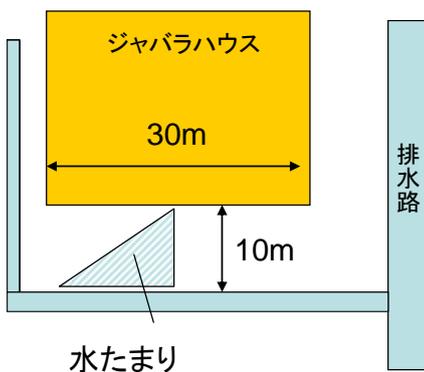
## 一般排水路への漏えい量評価

### ■流出速度

- ①現場観察: 約1L/min (10秒で約180mL)
- ②計算(ヘルヌーイ式): 約0.8L/min (幅1×高さ40mmスリット)
- ③試験: 約0.125L/min (水深5cm、幅2×20mmスリット)

- ①漏えい確認11:30～土のう設置15:30=約240min
- ②水たまりは系外へ出ず、水たまり形成までの時間=約75min
- ③U字溝への土のう設置=約10min
- ④き裂周り土のう完成=約10min
- ・U字溝流入～土のう設置まで(漏えい時間)= $240 - (75 + 10 + 10) = 145\text{min}$
- ・排水路への総漏えい量は、流出速度を保守的に1L/minとし、  
 $V = 1\text{L/min} \times 145\text{min} = 145\text{L} \rightarrow$ 【約150L】

以上より、ハウスから外部への漏えい水量は、240 リットルと評価した。(1 リットル/分×240 分=240 リットル)

以上より、((総漏えい量 240 リットル)－(道路面のたまり水 75 リットル)－(土のう内の溜まり水 20 リットル))から、一般排水路へ流出した水量は 145 リットルと評価される。流出量は、安全側に考え、全量の約 150 リットルで評価した。

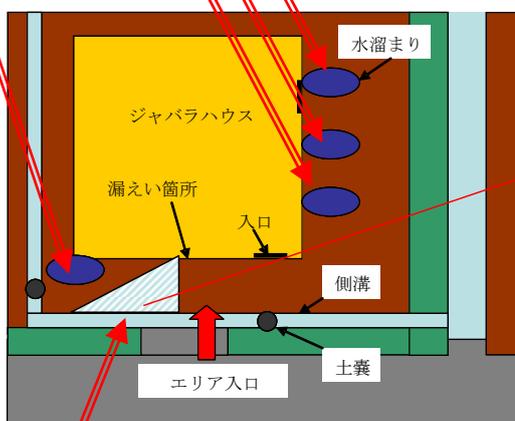
コンクリート製床と堰の接合部分からの漏えいと想定される箇所

その後の調査において、同ハウスのコンクリート製床の継ぎ目の一部に間隙の広い箇所があり、そこから一部がハウス外に漏えいし、その一部が側溝に漏れ出ていることを確認した。また、堰とコンクリート製床の隙間よりハウス内の漏えい水が滲んでいることを確認した。

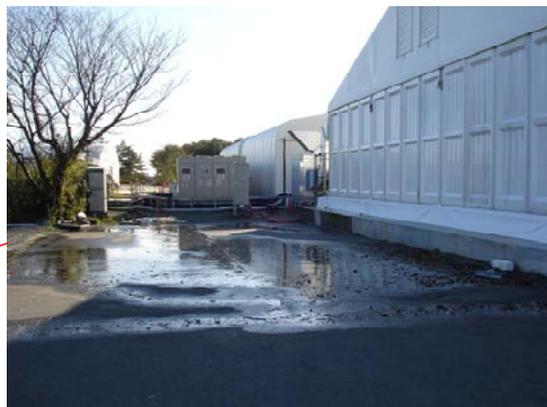
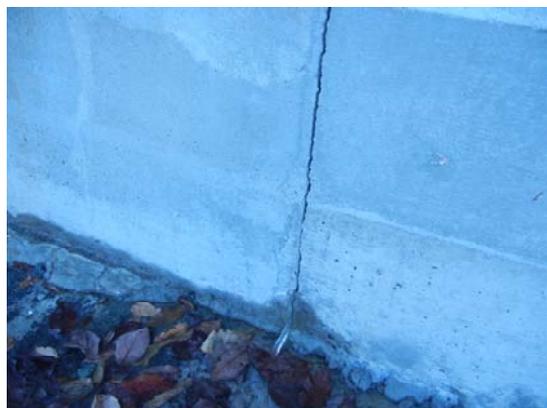
コンクリート製床の継ぎ目(ひび割れ)からの漏えいと想定される箇所

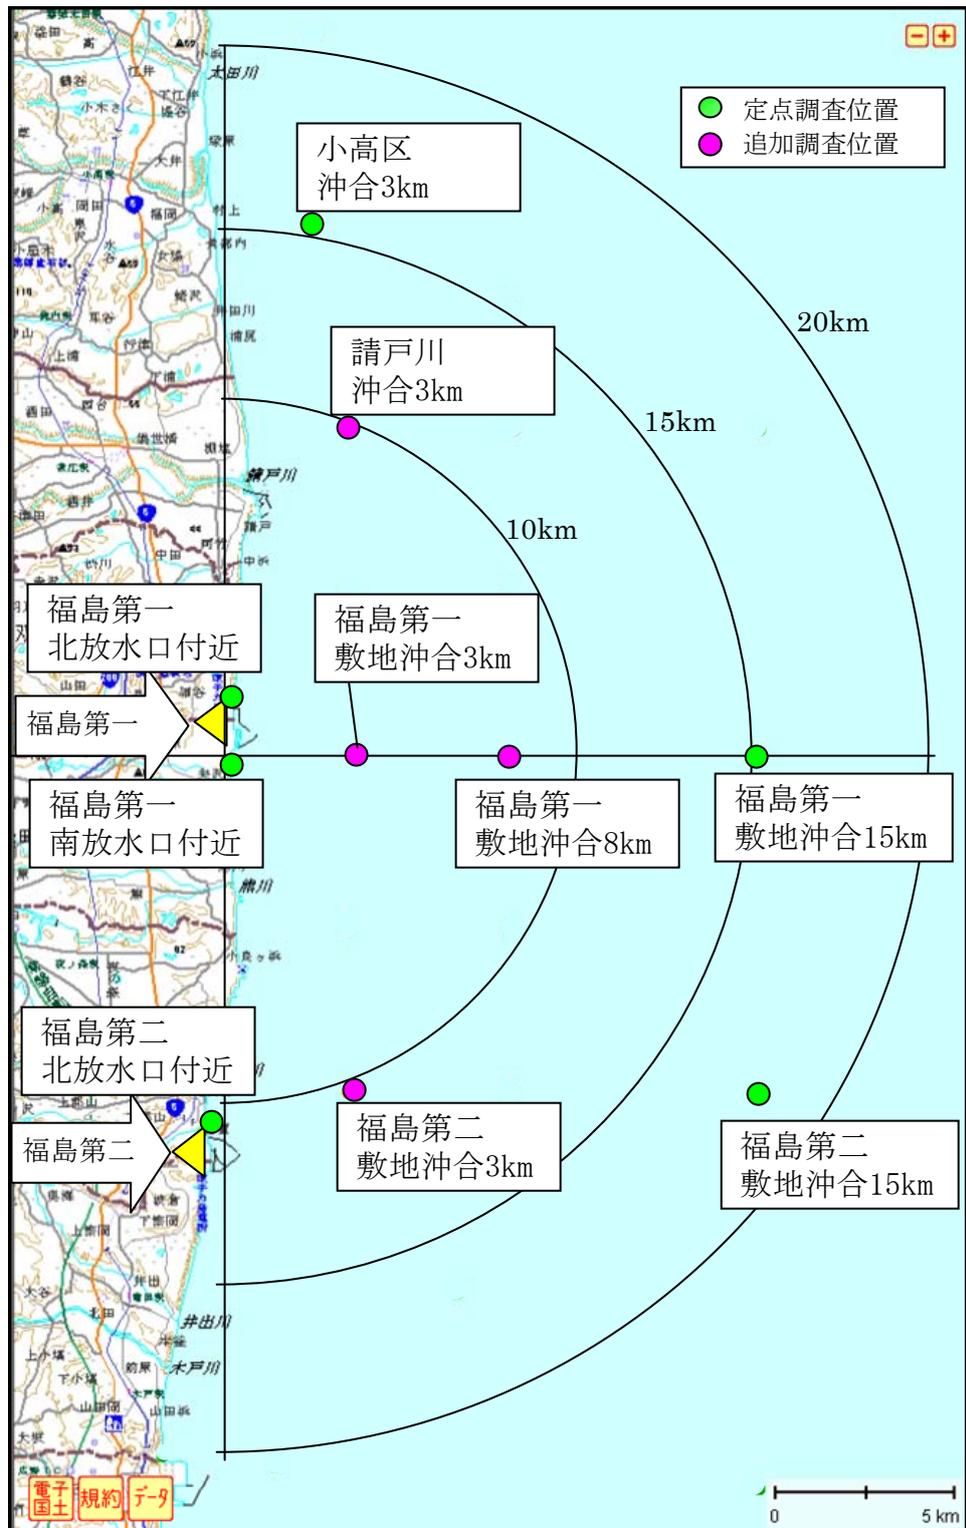
図2-1 海洋モニタリング調査位置図

蒸発濃縮装置からの漏えいに伴い、海域に流出した放射性物質による影響を確認するため、図 2-1 に示す調査点で、モニタリング調査を実施した。漏えい水には、 $\beta$ 核種であるストロンチウムが多く含まれていることから、通常の $\gamma$ 線核種分析に加えて、全 $\beta$ 放射能及びストロンチウムの分析を行った。

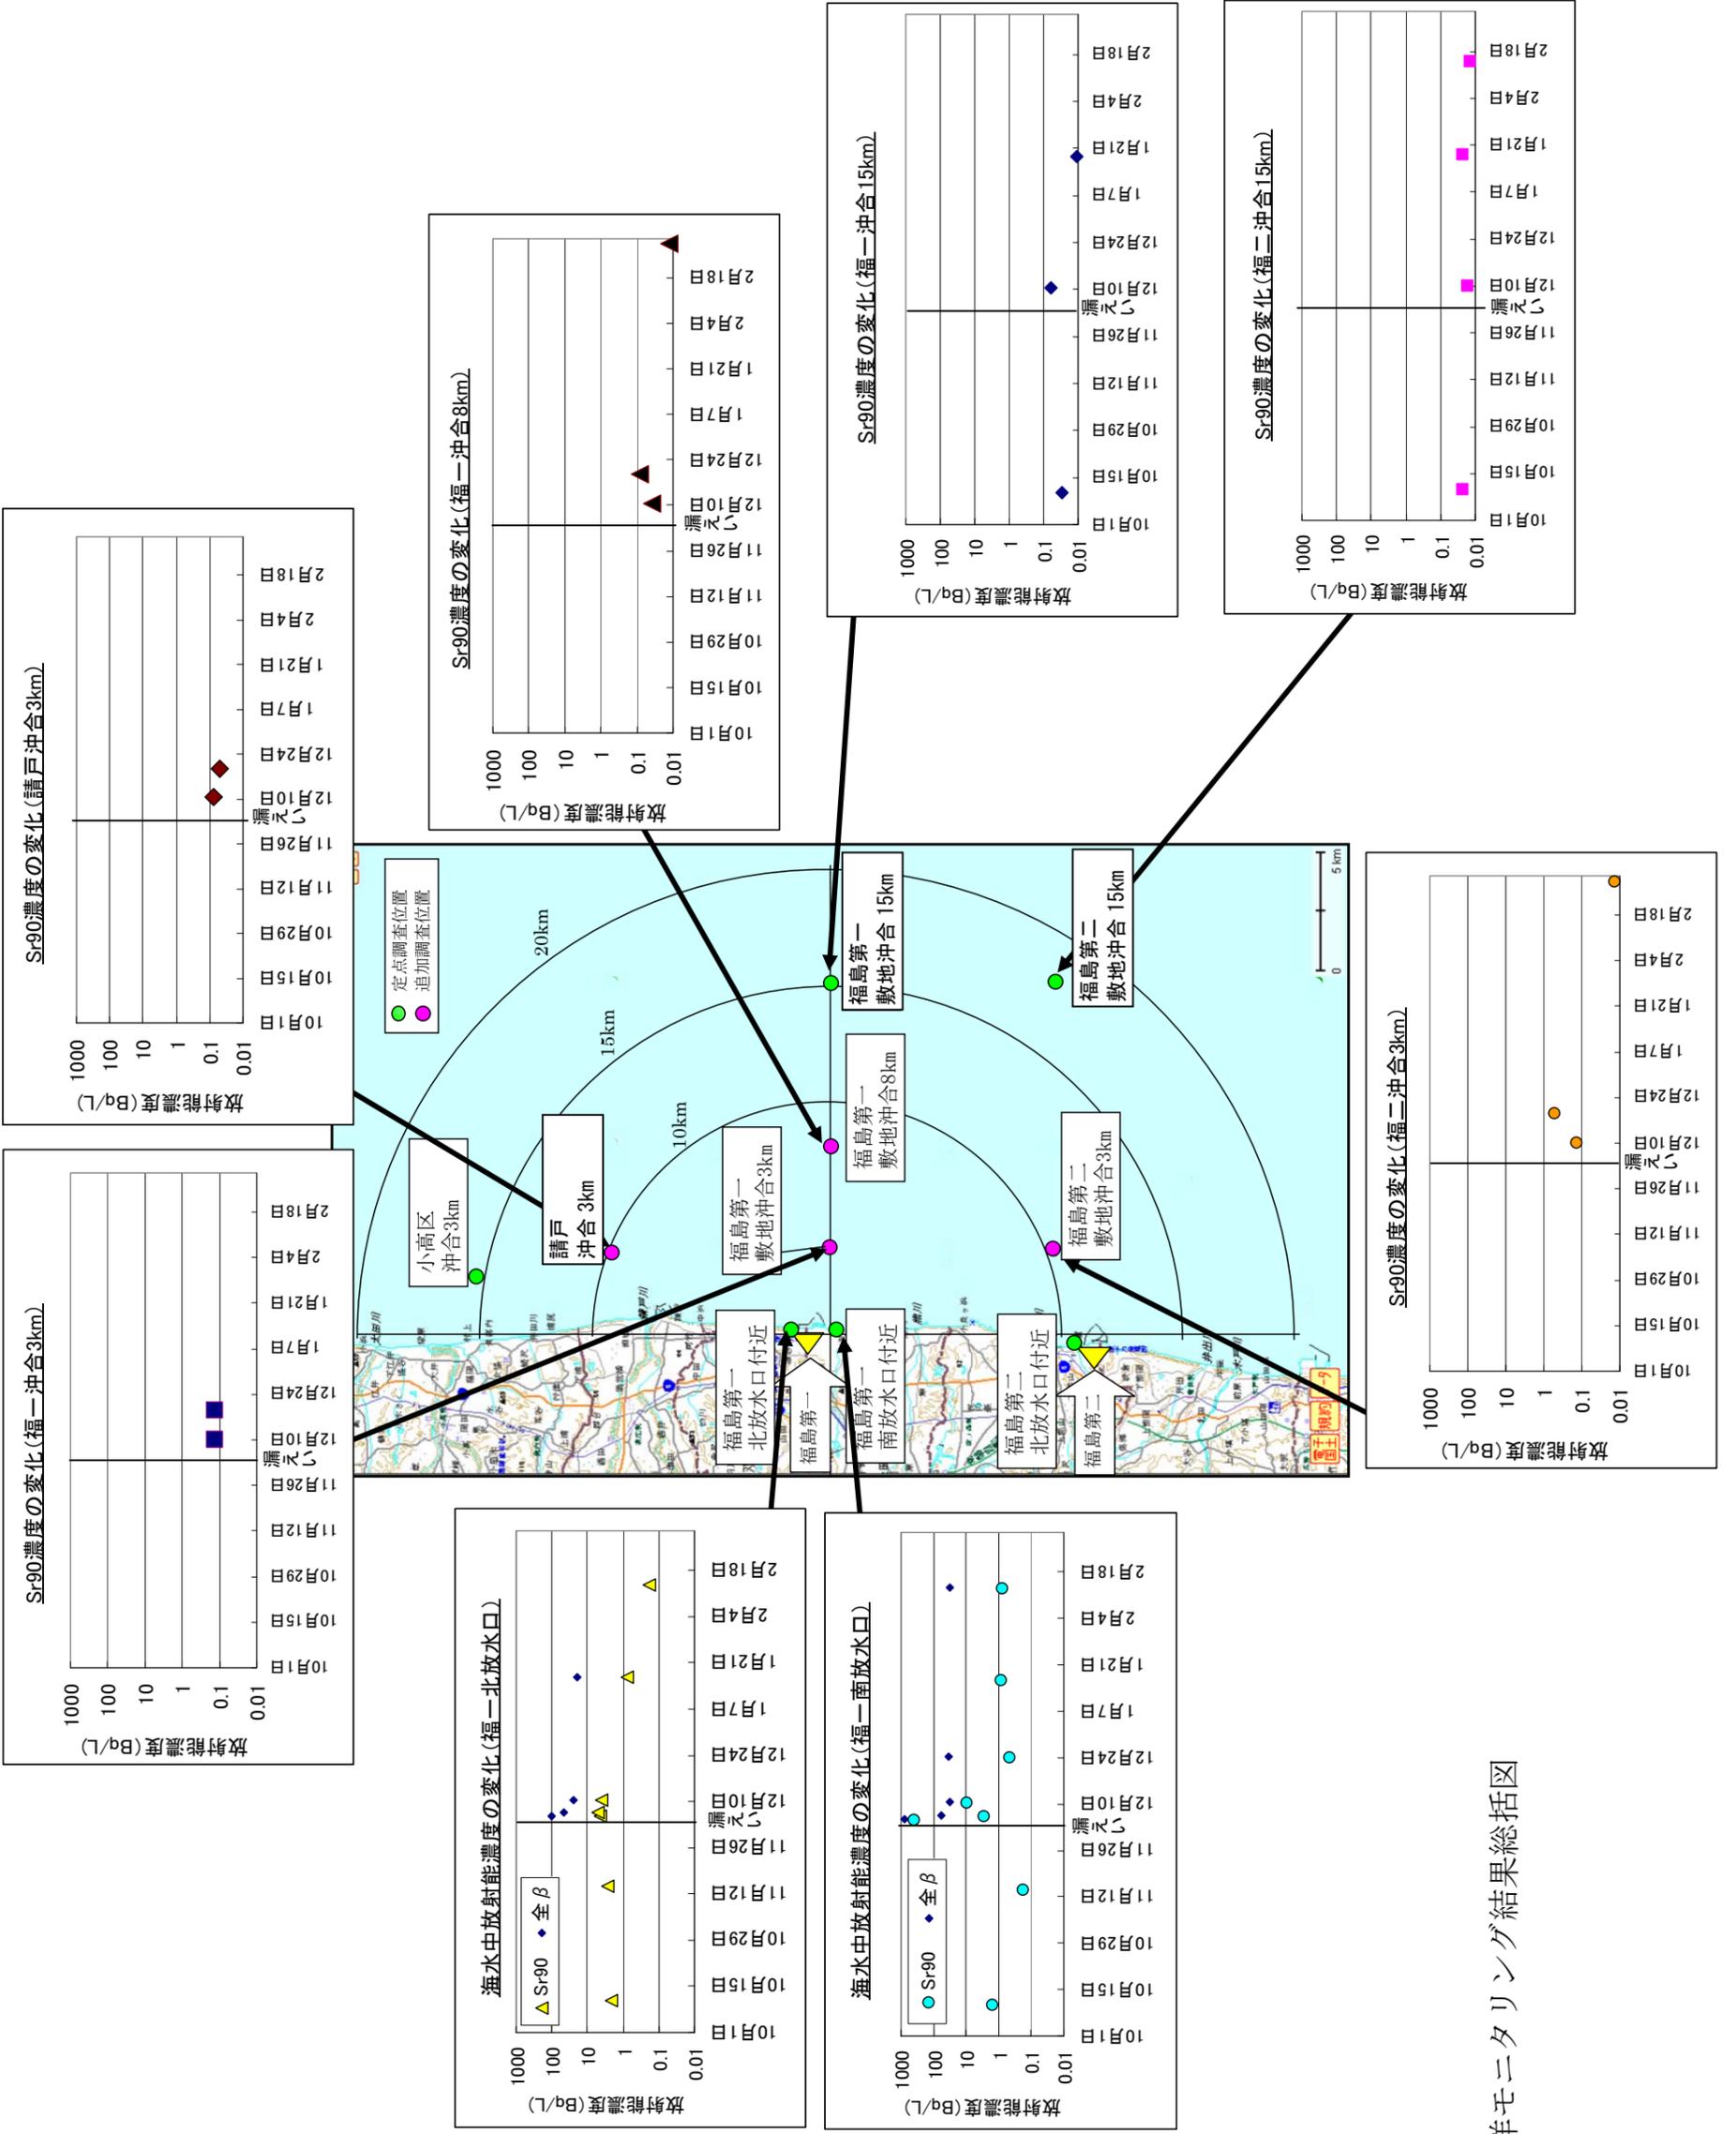
図2-3 海洋モニタリング結果総括図

以上のとおり、流出した漏えい水による海水中放射能濃度の上昇は、福島第一原子力発電所のごく近傍にとどまるとともに、比較的短期間の内に低下しており、周辺海域への影響は限定的であったものと考えられる。

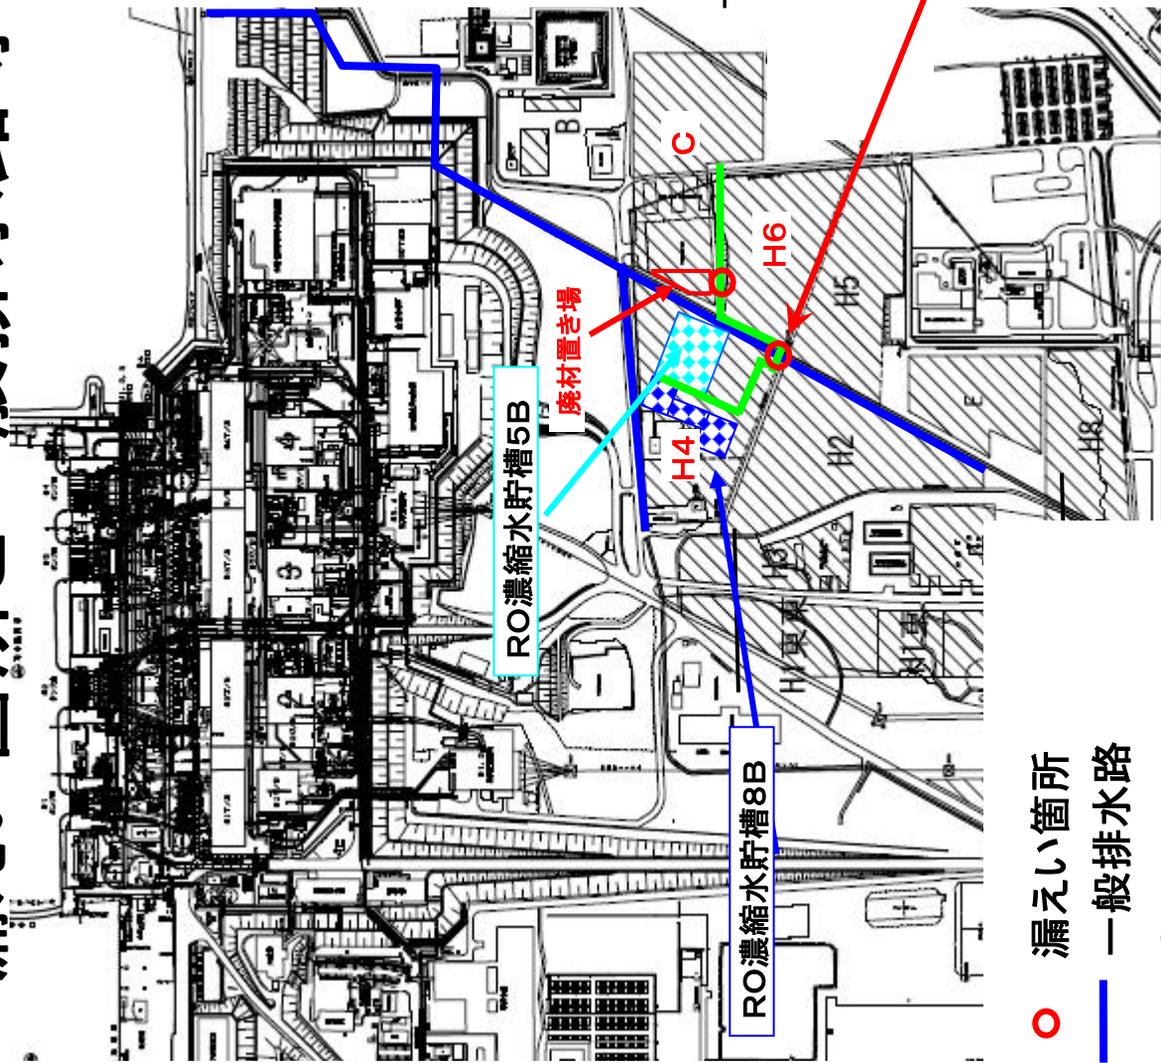
# 漏えい箇所と一般排水路等の位置関係

- 漏えい箇所
- 一般排水路
- ホースルート

一般排水路横断部  
RO濃縮水移送用耐圧ホース

H6エリア側では、一般排水路の近傍に一般排水路に流入したと思われる約3m×約1mの漏えい跡が確認できたこと、及び一般排水路の水の放射能濃度分析結果から、トレイ内で漏えいした水の一部がH6側に流出し、この水の一部が一般排水路に流入したと判断した。

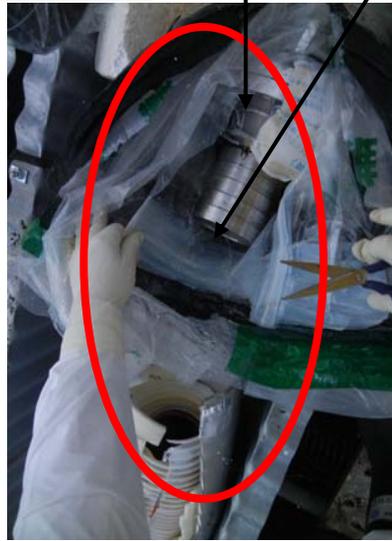
# 3月26日 漏えい箇所 継手部の状態

当該ラインは、凍結防止対策のために保温材を施工  
→保温をめぐり内部を確認し、耐圧ホースを持ち上げ  
たところ、継手金具(タケノコニップル)が抜けた。

継手部

漏えい(抜けた)箇所

金具(タケノコニップル)

漏えいは、継手金具（タケノコニップル）が耐圧ホースから抜けたことによる当該継手部からの漏えいと判断した。

耐圧ホース継手部からの漏えいの原因は、耐圧ホースの供用段階において、「運転圧により発生するホース捻転（ねじれ）」が主要因となり、「耐圧ホース移設時の荷重」や「耐圧ホースの劣化」が複合して、継手金具（タケノコニップル）が耐圧ホースから抜け、漏えいに至ったものと推定した。

基本的に、耐圧ホースについては、継手部の信頼性の高いポリエチレン製配管\*に計画的に交換していくこととする。また、漏えいした場合に海洋に流出する恐れのある耐圧ホースについては、交換までの間、抜け防止治具の設置をして継手部の信頼性を高めて使用することとする。

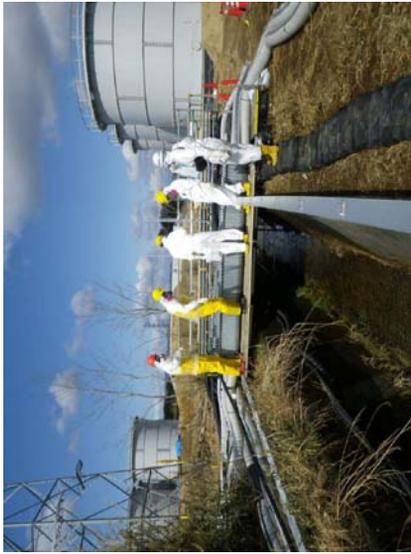
一般排水路横断面の概景

漏えいの痕跡

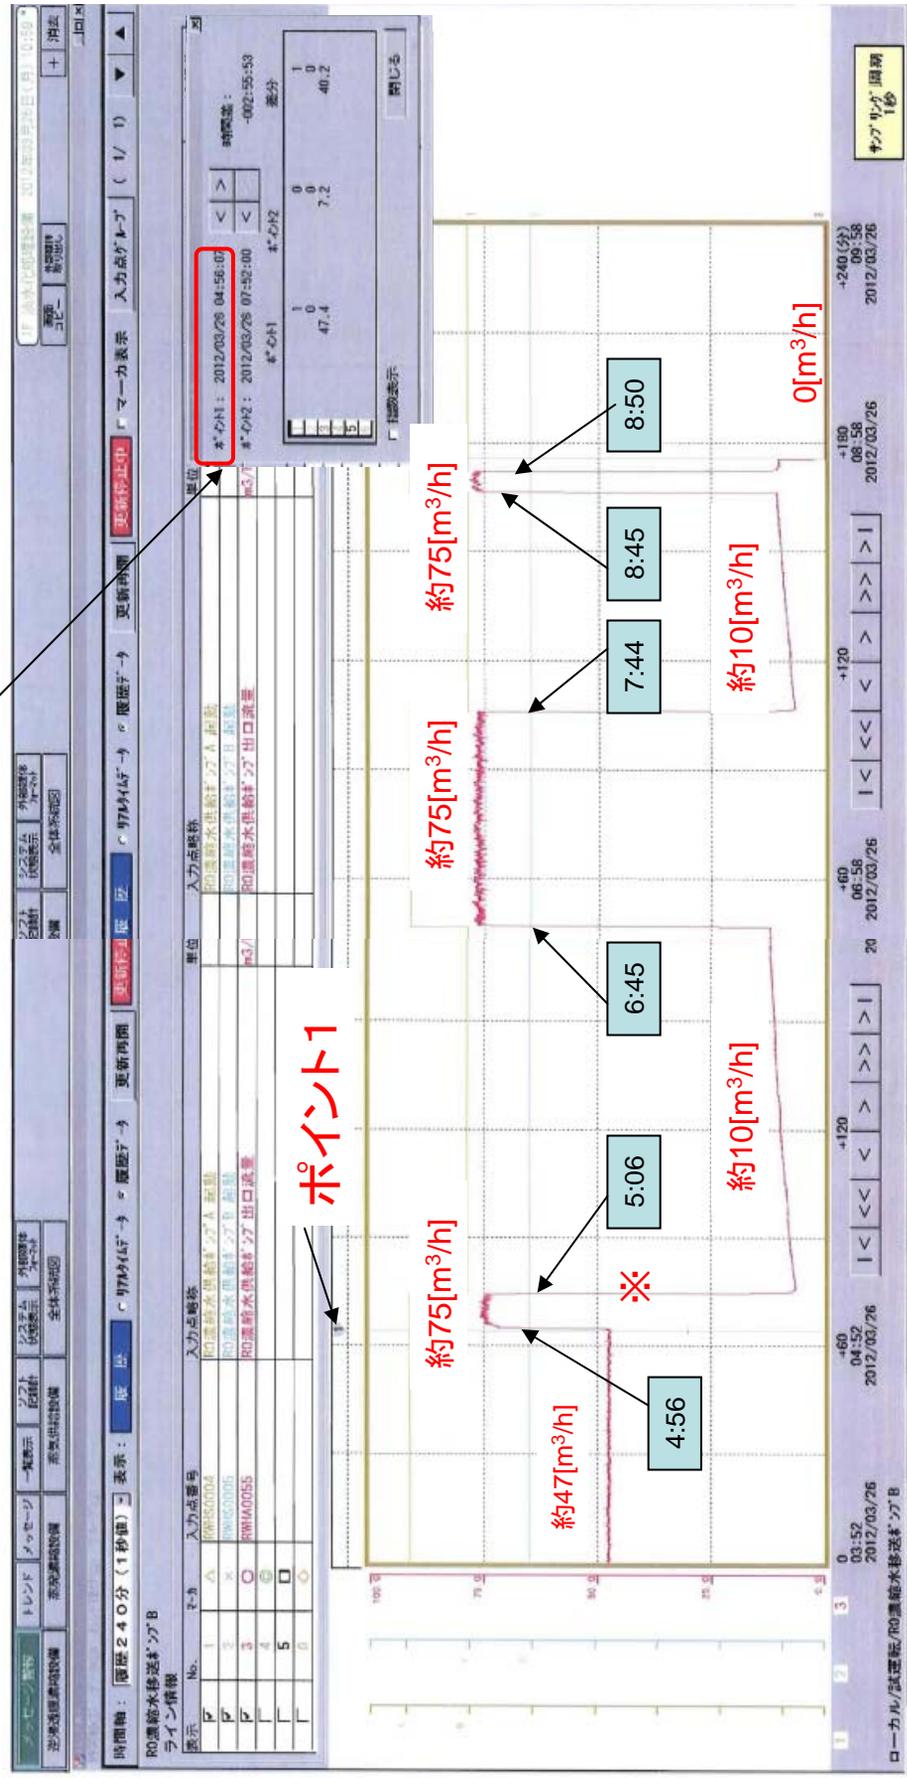
# 3月26日 RO濃縮水供給ポンプ流量トレンド

ポイント1: 2012/03/26 04:56:07

RO 濃縮水供給ポンプ出口流量トレンドを確認したところ、4 時 56 分に流量が急増していることから、この時点で漏えいが始まったと考えられる。

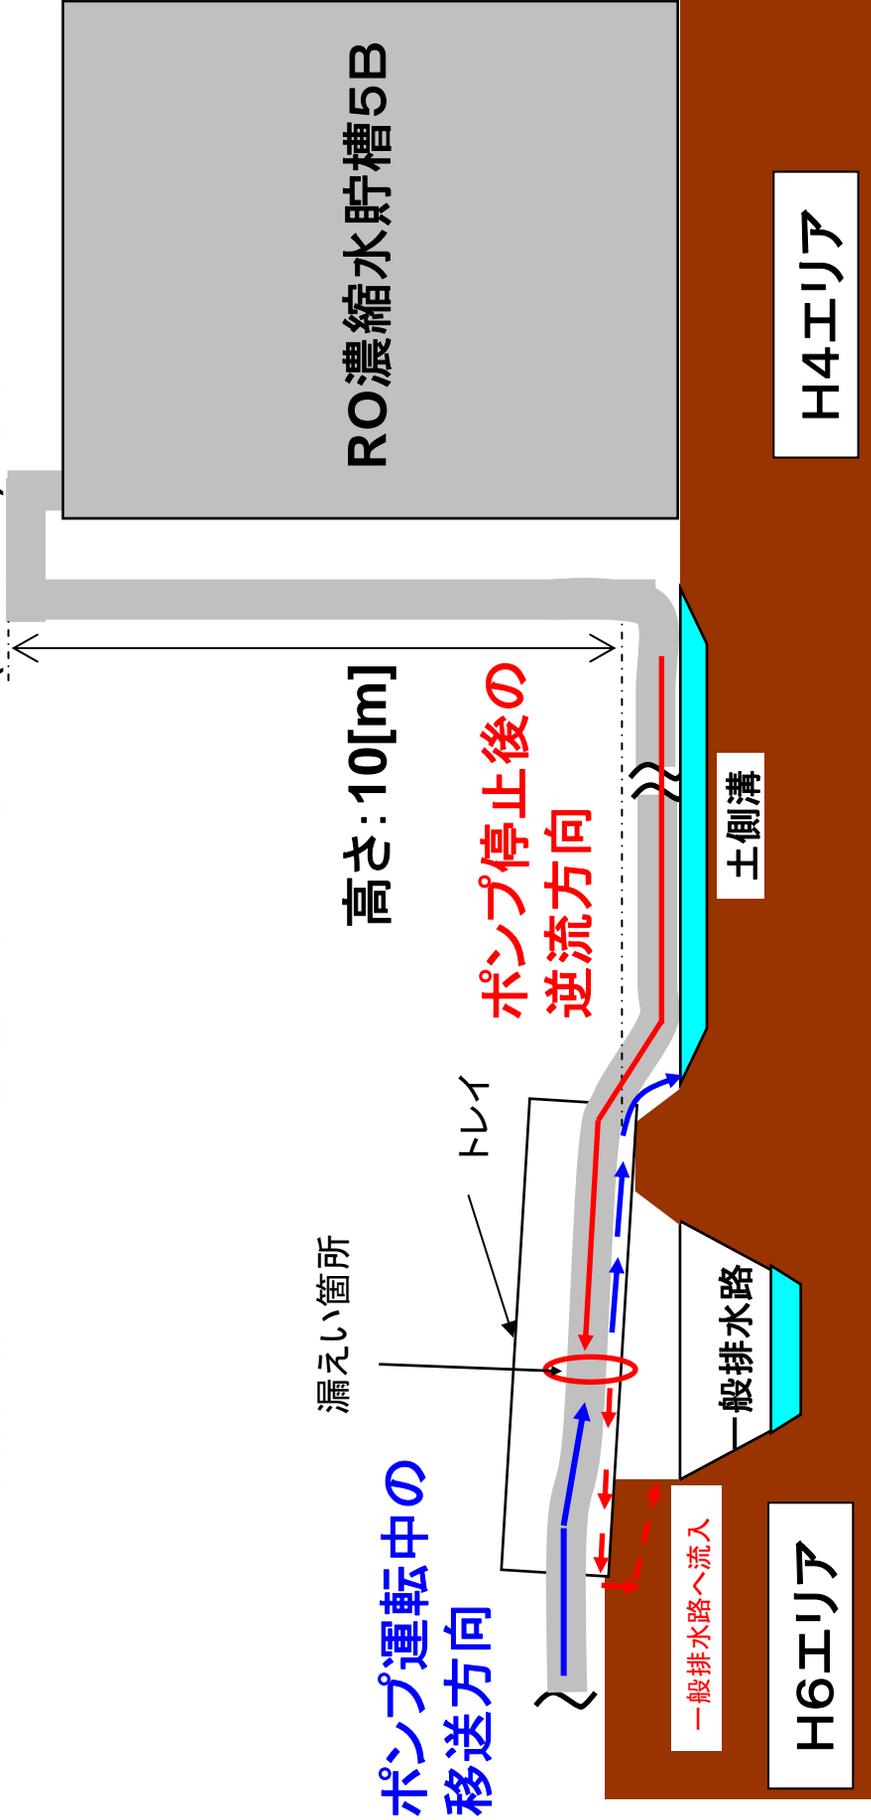
ポンプ運転中は、トレイの傾斜によりH4エリアに流出し、一般排水路には流入しなかったと推定  
 H6エリアには、ポンプ停止後、耐圧ホース内の水が逆流したと推定  
 一般排水路及び海洋には、保守的にH6エリアに流出したものが全て流出したものと仮定

タンク立ち上がり部=約10[m]、ホース口径は100Aであるため  
 逆流水量は、最大約0.08m<sup>3</sup>(80リットル)  
 よって、一般排水路及び海洋への流出量は最大でも約0.08m<sup>3</sup>(80リットル)と推定

トレイの上流側であるH6エリア側へ漏えい水が遡上した理由については、RO濃縮水供給ポンプを停止した際に、RO濃縮水貯槽5B頂部までの立ち上がり部と漏えいした耐圧ホース継手部までの水頭圧差(約10m)による逆流が発生し、この逆流水がトレイの勾配に逆らって流れたためと推定した。

海洋への流出量については、この時点では一般排水路内に堰等がなかったことから、保守的に一般排水路に流入した漏えい水が全量海洋に流出したものと仮定して、約0.08m<sup>3</sup>(80リットル)と推定した。

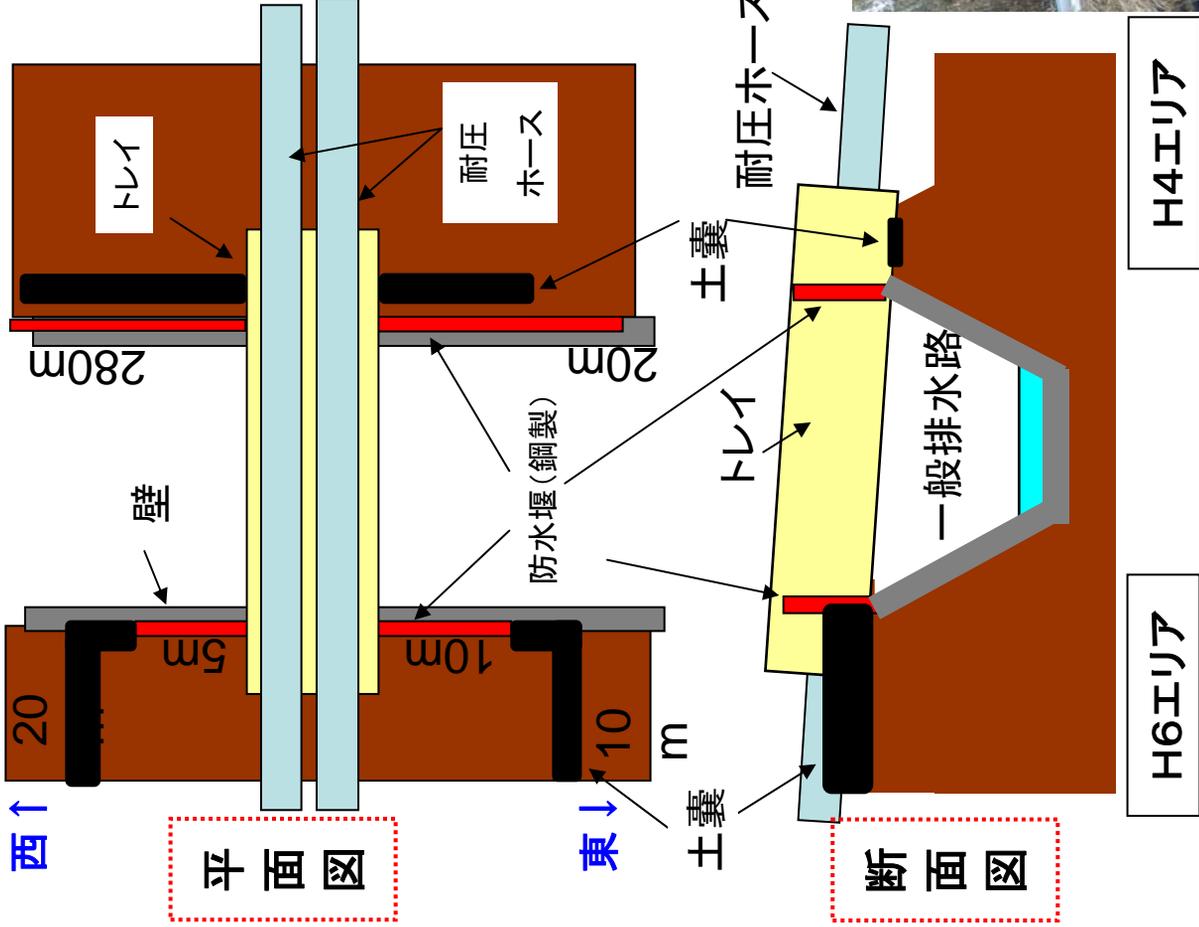
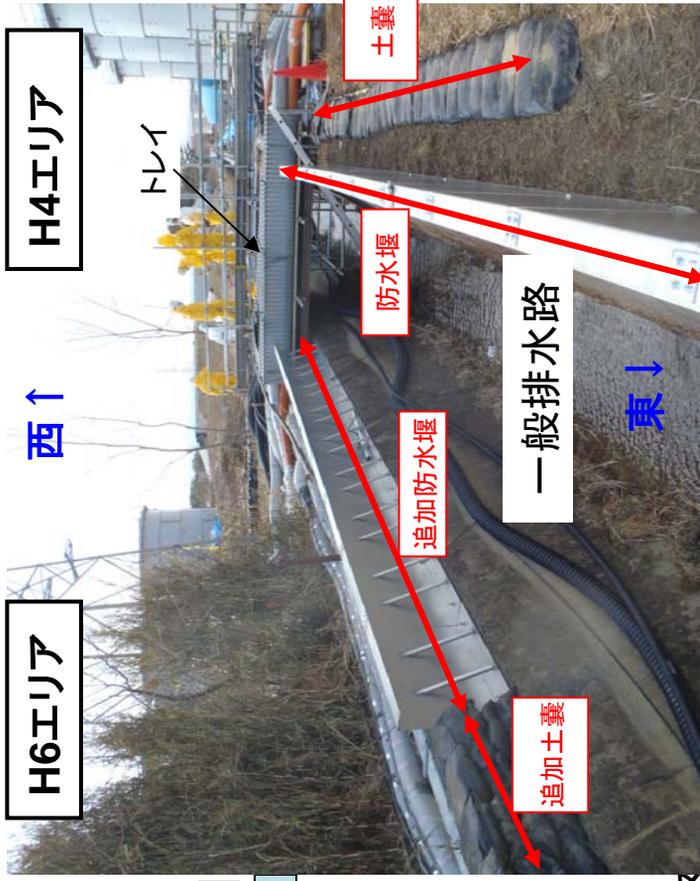
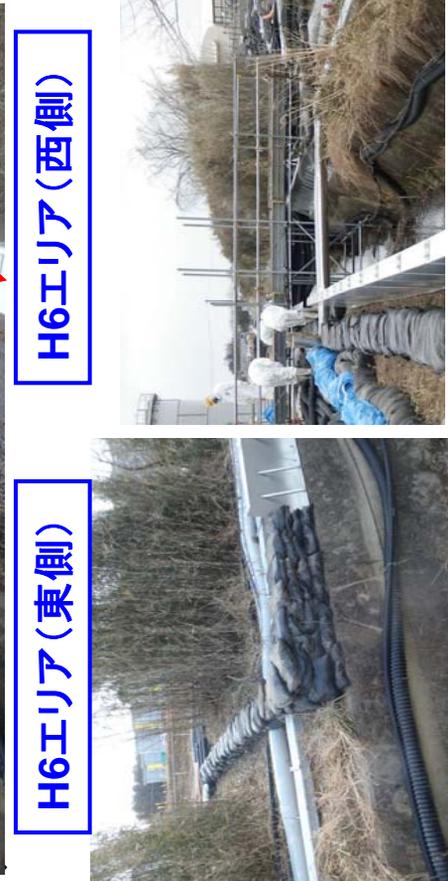
○3月27日,28日 一般排水路横断面部

トレイの脇から一般排水路に流入しないようにH6側に防水堰（鋼製）及び土嚢を追設

一般排水路横断部付近から一般排水路内へ漏えい水が流入したことから、今回漏えいが発生した一般排水路横断部及び当該一般排水路下流にある別の一般排水路横断部の周囲に土嚢・防水堤を追設した。

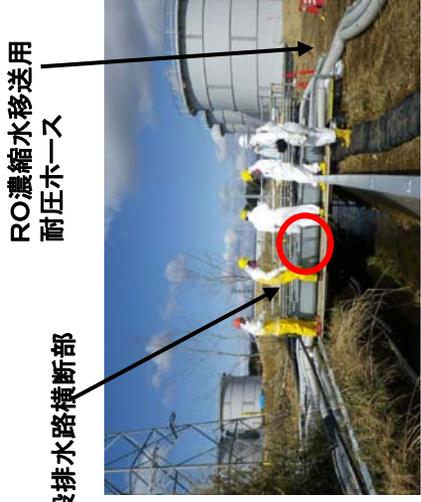
# 4月5日 漏えい箇所 継手部の状態

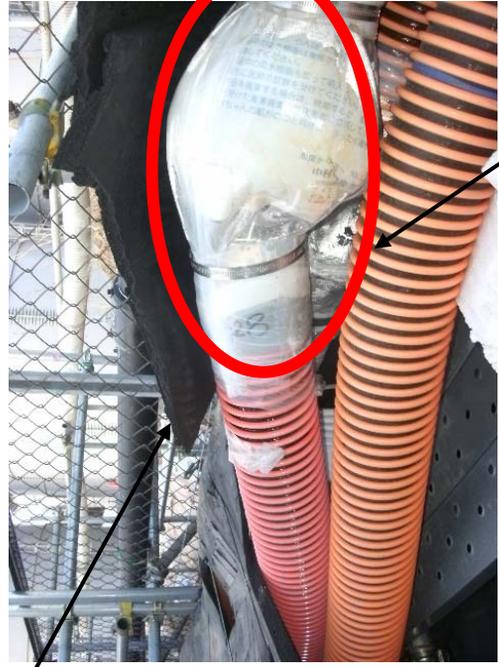
**【漏洩箇所】**  
 当該ラインは、凍結防止対策のために保温材を施工  
 →保温材をめくり内部を確認し、継手金具(タケノコニップル)が  
 抜けているのを確認。

継手部

金具(タケノコニップル)

加締部 保温材

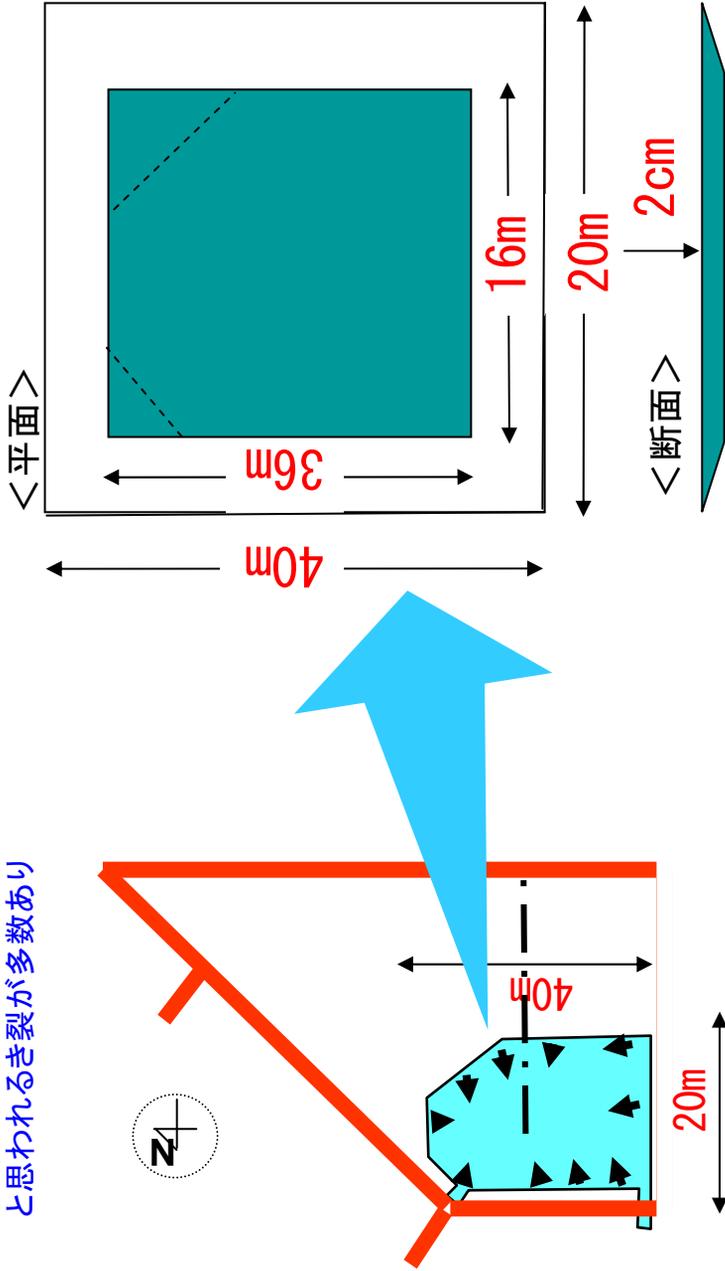
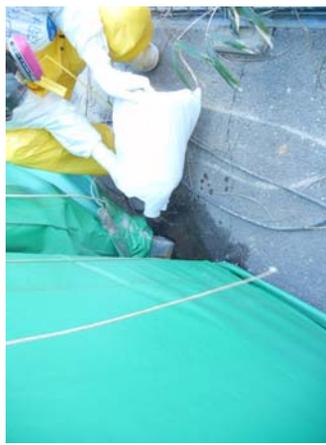
き裂への水の浸透実験

●廃材置き場における地形

- ・重量物廃材がおかれているため、中心に向かい下り勾配となっている。
- ・廃材置き場の地面には、地震によりコンテナ脚が金属の受け座から外れて接触したため形成されたと思われるき裂が多数あり

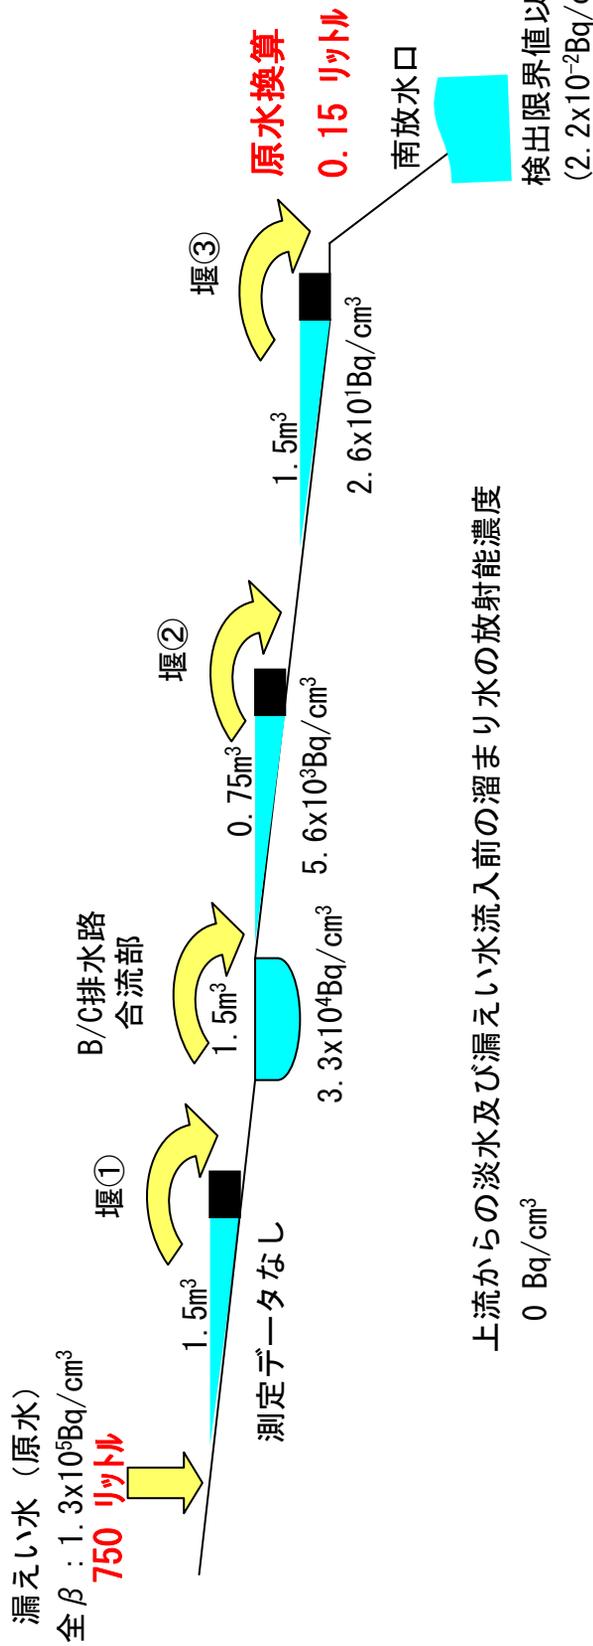
# ○一般排水路及び海洋への流出量の推定

- (1) 一般排水路には上流から淡水が少量流入し堰等により4箇所の水溜まりを形成。流入した漏れい水は、各堰等の溜まり水で希釈され、玉突き状に押し出され、最終的に堰③の放射能濃度となり海洋に流出したと仮定し、漏れい水とB/C排水路合流部の放射能濃度をを用いて流入量を求めたところ、一般排水路への流入量は、**約0.75m<sup>3</sup>(750リットル)**となった。
- 上流からの淡水流入量は堰の溜まり水に比べて非常に少ないことから、溜まり水の放射能濃度により流入した漏れい水の量を求めた。
- 堰①の放射能=(流入量X1.3x10<sup>5</sup>) / 1.5x10<sup>6</sup> Bq...式1となり、  
 B/C排水路合流部の放射能濃度=(流入量X式1 / 1.5x10<sup>6</sup>=3.3x10<sup>4</sup> Bq/cm<sup>3</sup>と置くことが出来る。  
 このことから、流入量<sup>2</sup> X1.3x10<sup>5</sup> / (1.5x10<sup>6</sup>)<sup>2</sup>=3.3x10<sup>4</sup> Bq/cm<sup>3</sup>となり、この式を流入量について解くと、  
 流入量=1.5x10<sup>6</sup> x  $\sqrt{(3.3 \times 10^4) / (1.3 \times 10^5)}$  **≒ 0.75 m<sup>3</sup> = 750 リットル**
- (2) 海洋には 堰③の放射能濃度の水が漏れい水流入量と同量流出したとして原水換算流出量を求めたところ  
 海洋への流出量は、原水換算で、**約0.00015m<sup>3</sup>(0.15リットル)**となった。  
 原水換算流出量=0.75x10<sup>6</sup> x (2.6x10<sup>1</sup>) / (1.3x10<sup>5</sup>) **≒ 0.00015 m<sup>3</sup> = 0.15 リットル**

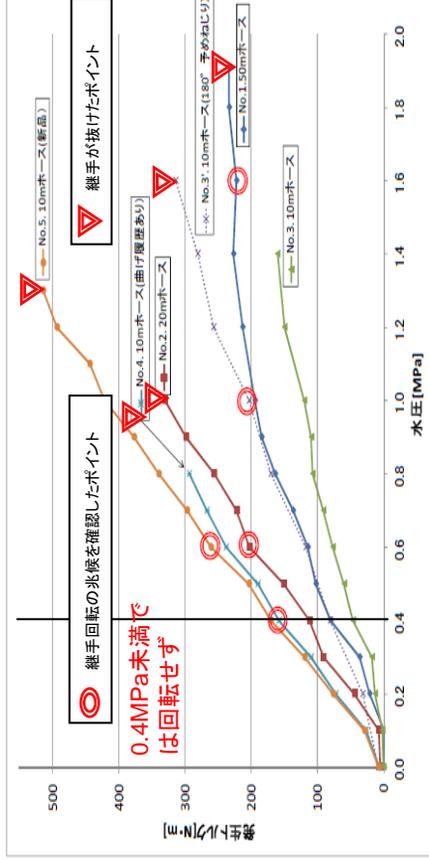
図2. 水圧と発生トルク

- ①加圧すると耐圧ホースが伸びて蛇行し捻れて継手部にトルクが発生。昇圧によりトルクは増加、約200Nmで耐圧ホースが回転し抜け始めた。(いずれのホースも0.4MPa未満ではホースは回転しなかった。)また、蛇行をまっすぐに直すと継手部のトルクは増加した。(図2.)  
10m(No.3)ではトルクの発生傾向が小さかったことから、耐圧ホースが予め捻れた状態で敷設されたことを模擬し反時計方向に予め180°捻ってNo.3'として再度試験したところ、No.3'は、No.3に比して発生トルクが大きくなった。(図2.)
- ②トルクは10m(No.3)より20m(No.2)の方が大だが、50m(No.1)では、20m(No.2)より小。これは、耐圧ホース自体が蛇行し地面と接触したため反力が発生し、継手部に伝達されるトルクが小さくなったものと推定(図2.)
- ③10m(満水で3m吊り上げに相当)吊り上げて曲げ履歴を付与した耐圧ホース(No.4)は、曲げ履歴がない耐圧ホース(No.3)より低い160Nm程度で回転開始。(図2. 図3.)
- ④新品(No.5)は、水圧に対する捻転トルク発生量が大きいため、水圧に対する発生トルクが似ている旧品(No.2)(10ヶ月保管品)と、水圧に対する回転量を比較したところ、旧品(No.2)は、新品(No.5)より低い圧力で回転量が急激に大きくなった。(図2. 図4.)

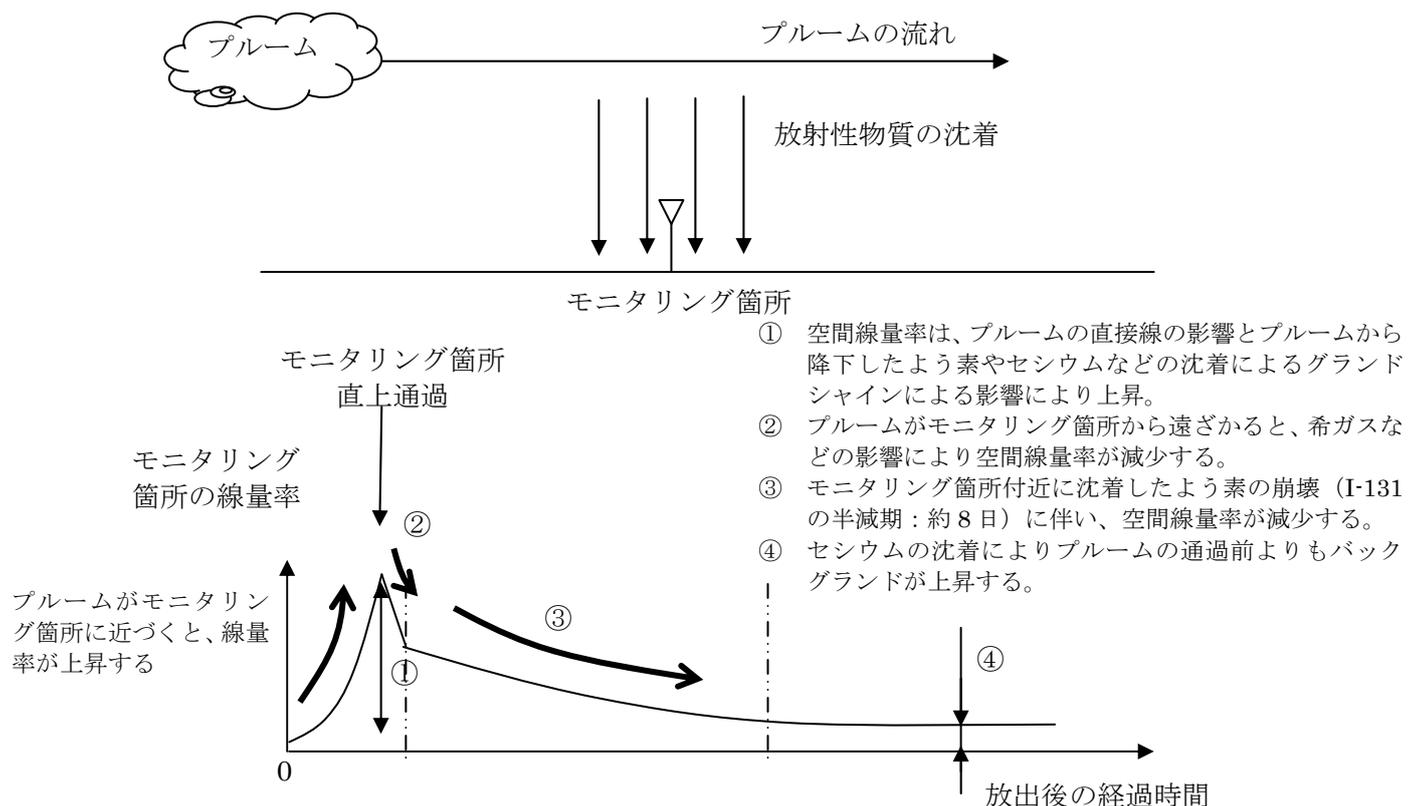
ベント・爆発等によって大気中に放出された放射性物質を含むプルーム（放射性物質を含んだ蒸気）は、発電所周辺の風に乗って拡散しながら移動をする。そのプルームがモニタリング箇所（モニタリングカー）、あるいはその付近の上空を通過した場合、空間線量率にピークが現れる。風速によっても異なるが、空間線量率の上昇率（または下降率）は次の後述の1.2節のケースよりも小さく、比較的ゆるやかに変化するのが特徴である。また、そのプルームは放射性物質を含んでいるため、移動の過程で、モニタリング箇所付近に放射性物質が沈着（降下）した場合は、空間線量率のバックグラウンドの上昇をもたらすことがある。

なお、風向の変化によって影響は受けるが、風速1 m/s程度の風が吹いている場合、排気筒から放出されたプルームは、10～20分程度でモニタリング箇所上空を通過し、発電所の敷地外に移動していくこととなる。よって、空間線量率にピークが現れるのは、その10～20分程度前に発生した放出事象と関連している可能性が高いと言える。

プルームの方向・気象条件によって、モニタリング箇所に放射性物質の沈着が起きる場合があり、モニタリング線量率のデータの上昇は、プルームの直接線の影響と放射性物質の沈着量によるグラウンドシャインによる影響によっておきると考えられる。（上図①参考）しかし、空間線量率データの上昇分をすべて直接線の影響として保守的に放出量を評価した。

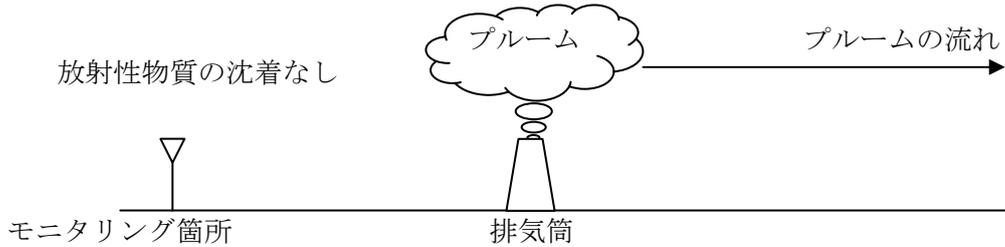
放射性物質を含んだプルームは直接線・スカイシャイン線を発するため、プルームがモニタリング箇所（モニタリングカー）、またはその付近の上空を通過しなくても、放射性物質が大量に放出されれば空間線量率にピークが現れることがある。この場合、空間線量率はプルームが放出された時点で急激に上昇する。その後、プルームがモニタリング箇所、その付近の上空を通過する場合は前述の 1.1 節のような空間線量率の変化を示すが、プルームがモニタリング箇所から遠ざかっていく場合は、空間線量率が緩やかに減少していく。また、放射性物質を含んだプルームは、モニタリング箇所付近を通過しないため、放射性物質の沈着はなく、バックグラウンドの上昇をもたらすことはない。

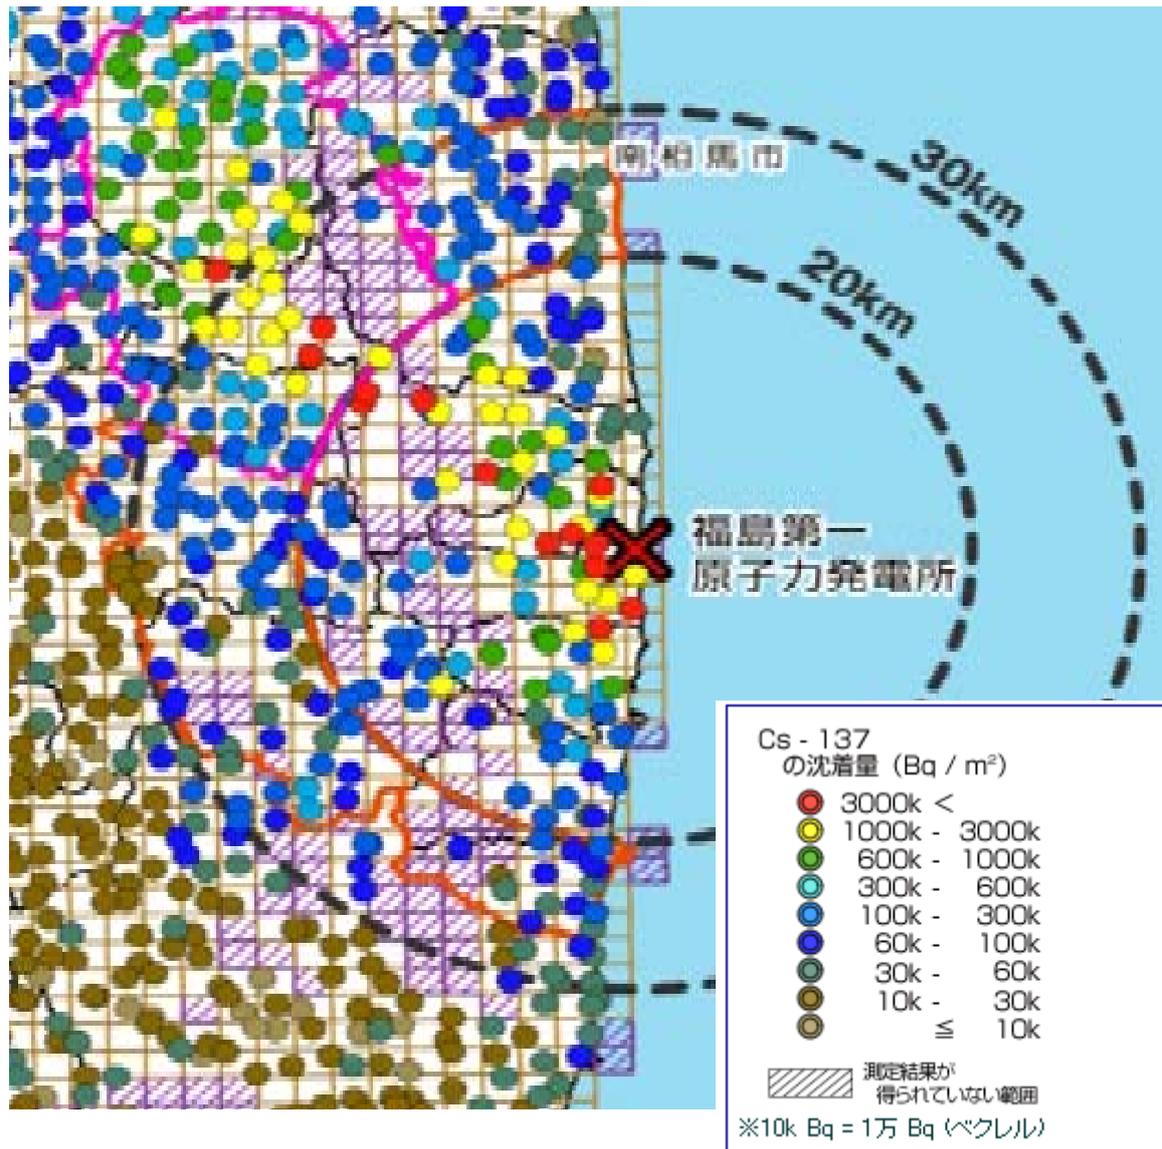
図 29 文部科学省による Cs-137 の沈着状況調査結果

大気中への放射性物質の放出量の推定にあたっては、事故の影響により、排気筒モニタなどの直接放射性物質濃度を測定する計器が使用不能であったため、原子炉から環境への放射性核種ごとの放出のされやすさの比を一定と仮定したうえで、評価期間中における福島第一原子力発電所敷地内でのモニタリングカーなどによる測定データ（空間線量率、風向・風速）や気象庁の観測値を放射性物質の大気への拡散を計算するプログラムへ入力し評価を行うとともに、その結果については、文部科学省にて実施した土壌の汚染密度の測定結果と照合を行い概ね妥当であることを確認した。

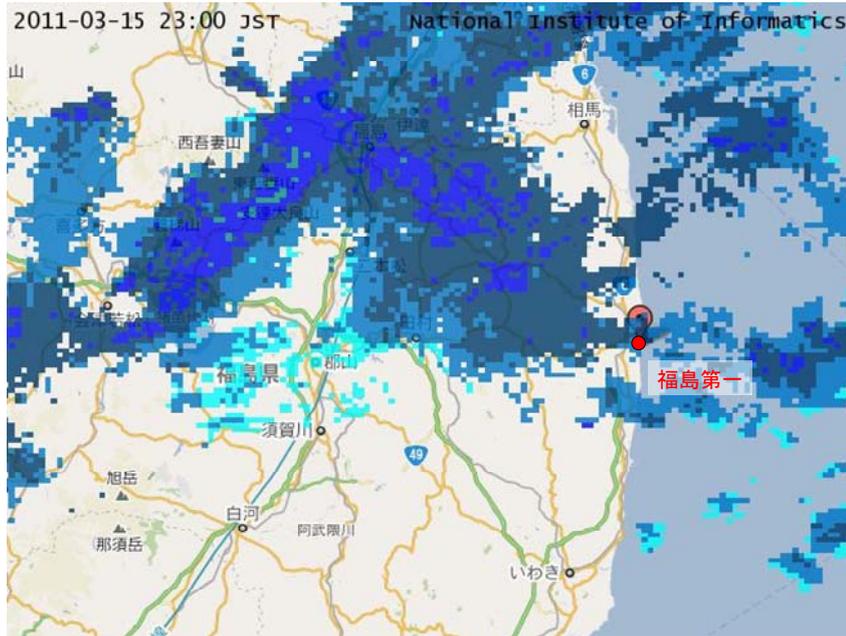
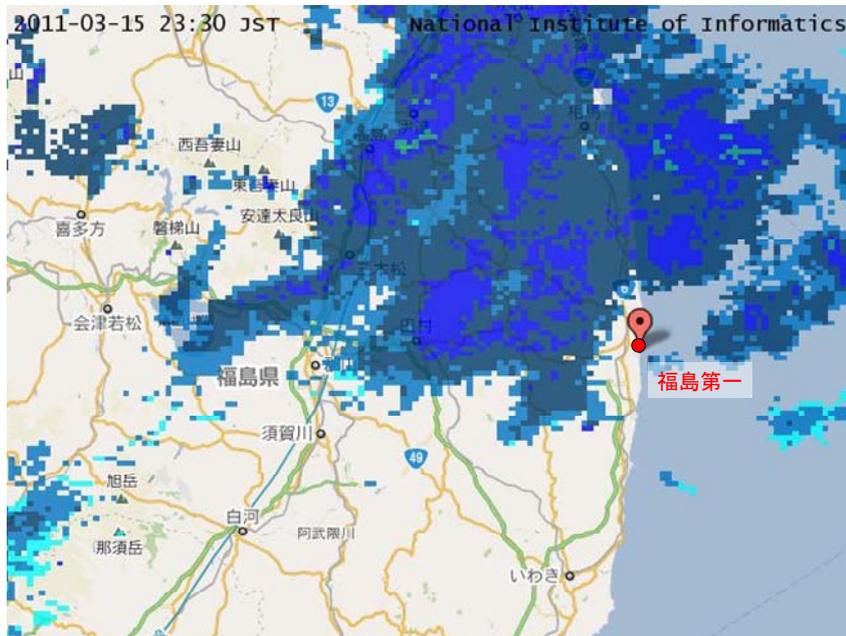
図 35 3月15日 23時ごろの福島県の雨雲の状況

3月15日 23時の福島県内の雨雲の状況  
 (出典：国立情報学研究所 HP <http://agora.ex.nii.ac.jp/earthquake/201103-eastjapan/weather/data/radar-20110311/>)

3月15日 23時30分の福島県内の雨雲の状況  
 (出典：国立情報学研究所 HP <http://agora.ex.nii.ac.jp/earthquake/201103-eastjapan/weather/data/radar-20110311/>)

図 33、図 34 に風向・風速・大気安定度から推定した、2号機建屋から放出されたプルームの軌跡を示す。同図に示すように、プルームは初め、正門を含む南西の方向へ向かっており、このプルームの移動によって3月15日午前には正門付近の線量率が急激に上昇したものと推定される。その後、12時辺りから風向が南南東に変化し、福島第一原子力発電所からみて北西方向の高汚染地域にプルームが流れていくことがわかる。この風向は同日23時頃まで続いており、福島第一原子力発電所から放出されたプルームが12時過ぎから長時間に亘り北北西の方向へ流れ、同方向の地域の上空を浮遊していたと考えられる。これらのプルームは、23時過ぎに観測された降雨（図 35）の影響で、浮遊していた放射性物質が地表へ沈着し、福島第一原子力発電所からみて北西方向の地域に高い汚染をもたらしたものと推定している。
