福島第一原子力発電所  
東北地方太平洋沖地震に伴う原子炉施設への影響について

平成24年9月  
東京電力株式会社

東北地方太平洋沖地震に伴う原子炉施設への影響について

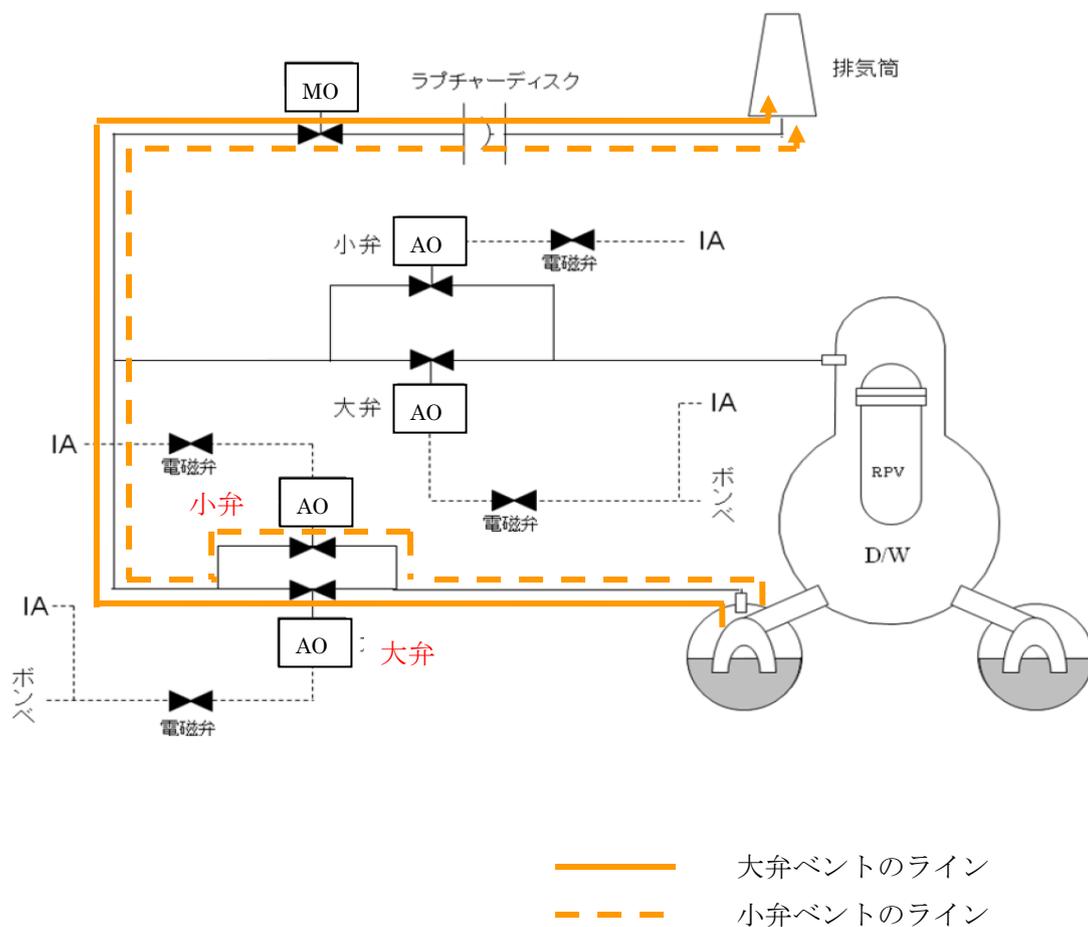
別図 1 - 1 S/C ベントライン

1～3 号機で実施したベントに伴い大気中へ放出された放射性物質の量は、本体資料 4.1 節の評価結果と比べると、支配的なものではなかった。これは、ベント時に放出された放射性物質が、スクラビング効果によって相当程度、低減されていたためと考えられる。また、ベントに伴い放出された放射性物質は福島第一原子力発電所からみて北西方向の地域の土壌汚染への寄与が少ないと考えられる。

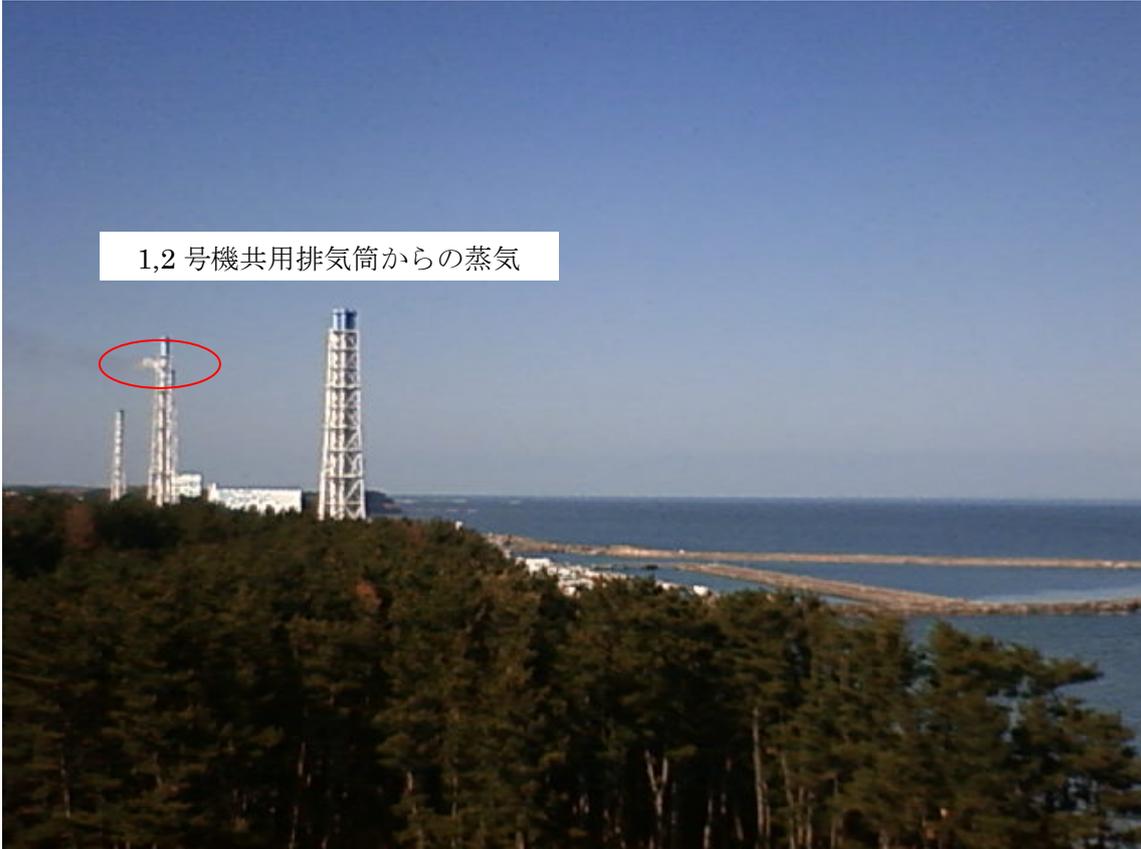
別図5-1 ふくいライブカメラの映像 (3月12日 15:00頃)

1,2号機共用排気筒からの蒸気

3月12日14時過ぎには S/C ベント弁大弁の開操作を実施しており、D/W 圧力の低下が確認されていること、ふくいちライブカメラの映像（別図 5-1）で排気筒上に蒸気が確認できることから、同ベントにより蒸気が放出されたものと考えられる。本体資料の図 6 に示すように、同ベントが実施された時刻には正門付近、MP-8 付近に配置したモニタリングカーで線量率を測定しており、正門付近では空間線量率が  $10 \mu\text{Sv/h}$  程度まで上昇しているため、空間線量率の変動をもとに、排気筒から放射性物質が放出されたものとして評価をおこなった。別表 2 に同ベントで放出された希ガス、よう素、セシウムの評価結果を示す。本体資料の 4.1 節の評価結果と比べると、同ベントによって大気中へ放出された量は支配的なものではなかったと考えられる。また、別図 2-2 に風向・風速・大気安定度から予測したプルームの軌跡（本体資料の図 30 にプルームの軌跡を重ね合わせた図）を示す。プルームは福島第一原子力発電所からみて北西方向の高汚染地域の上は通過しておらず、上述のように、同ベントに伴い放出された放射性物質の量は支配的なものではなかったとの評価結果が得られていることから、同ベントの土壌汚染への寄与は少ないと考えられる。

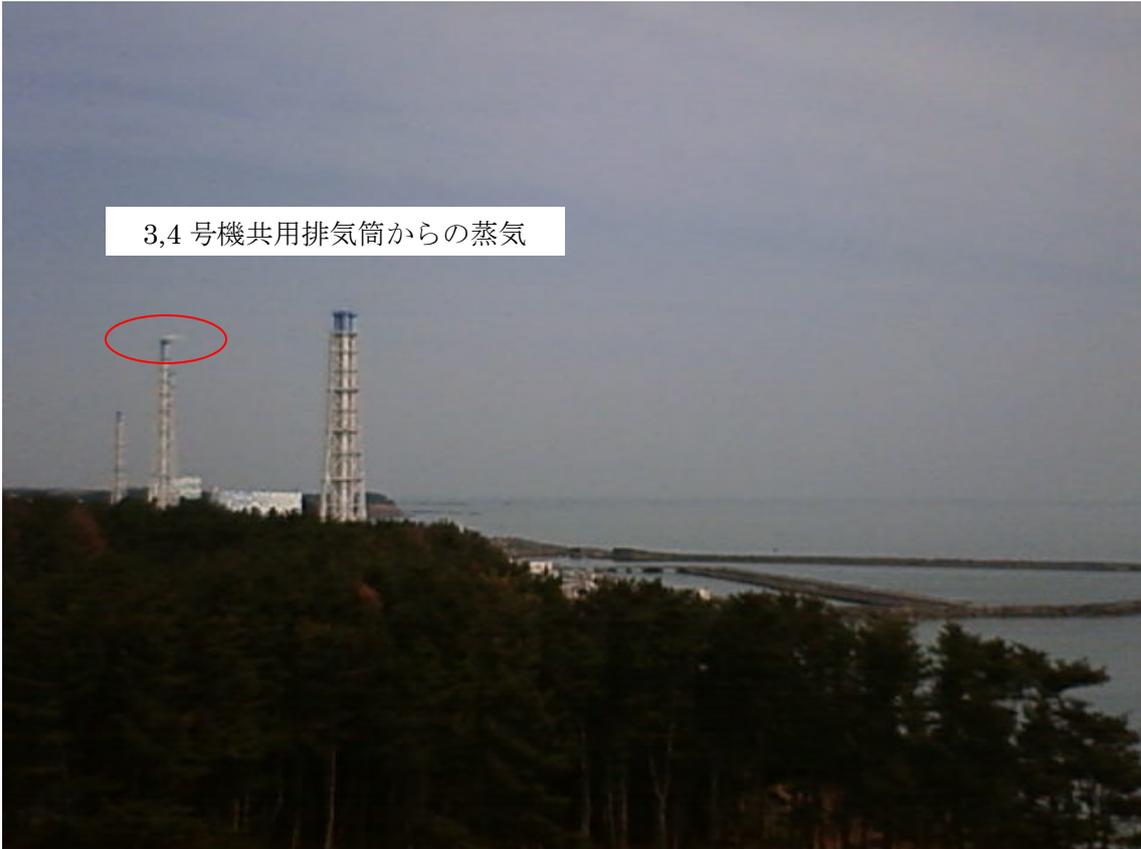
別図5-2 ふくいライブカメラの映像(3月13日 10:00頃)

3,4号機共用排気筒からの蒸気

3号機では、1号機の状況を踏まえ、いずれベントが必要となることが予想されたことから、ベントの準備を進め、3月13日の8:41にS/Cベント弁大弁の開操作を実施している。同ベントではD/W圧力の低下が確認されていること(緊対本部では同日9:20頃にベントが実施されたと判断)、ふくいちライブカメラの映像(別図5-2)で排気筒上に蒸気が確認できることから、ベントにより蒸気が放出されたと判断している。

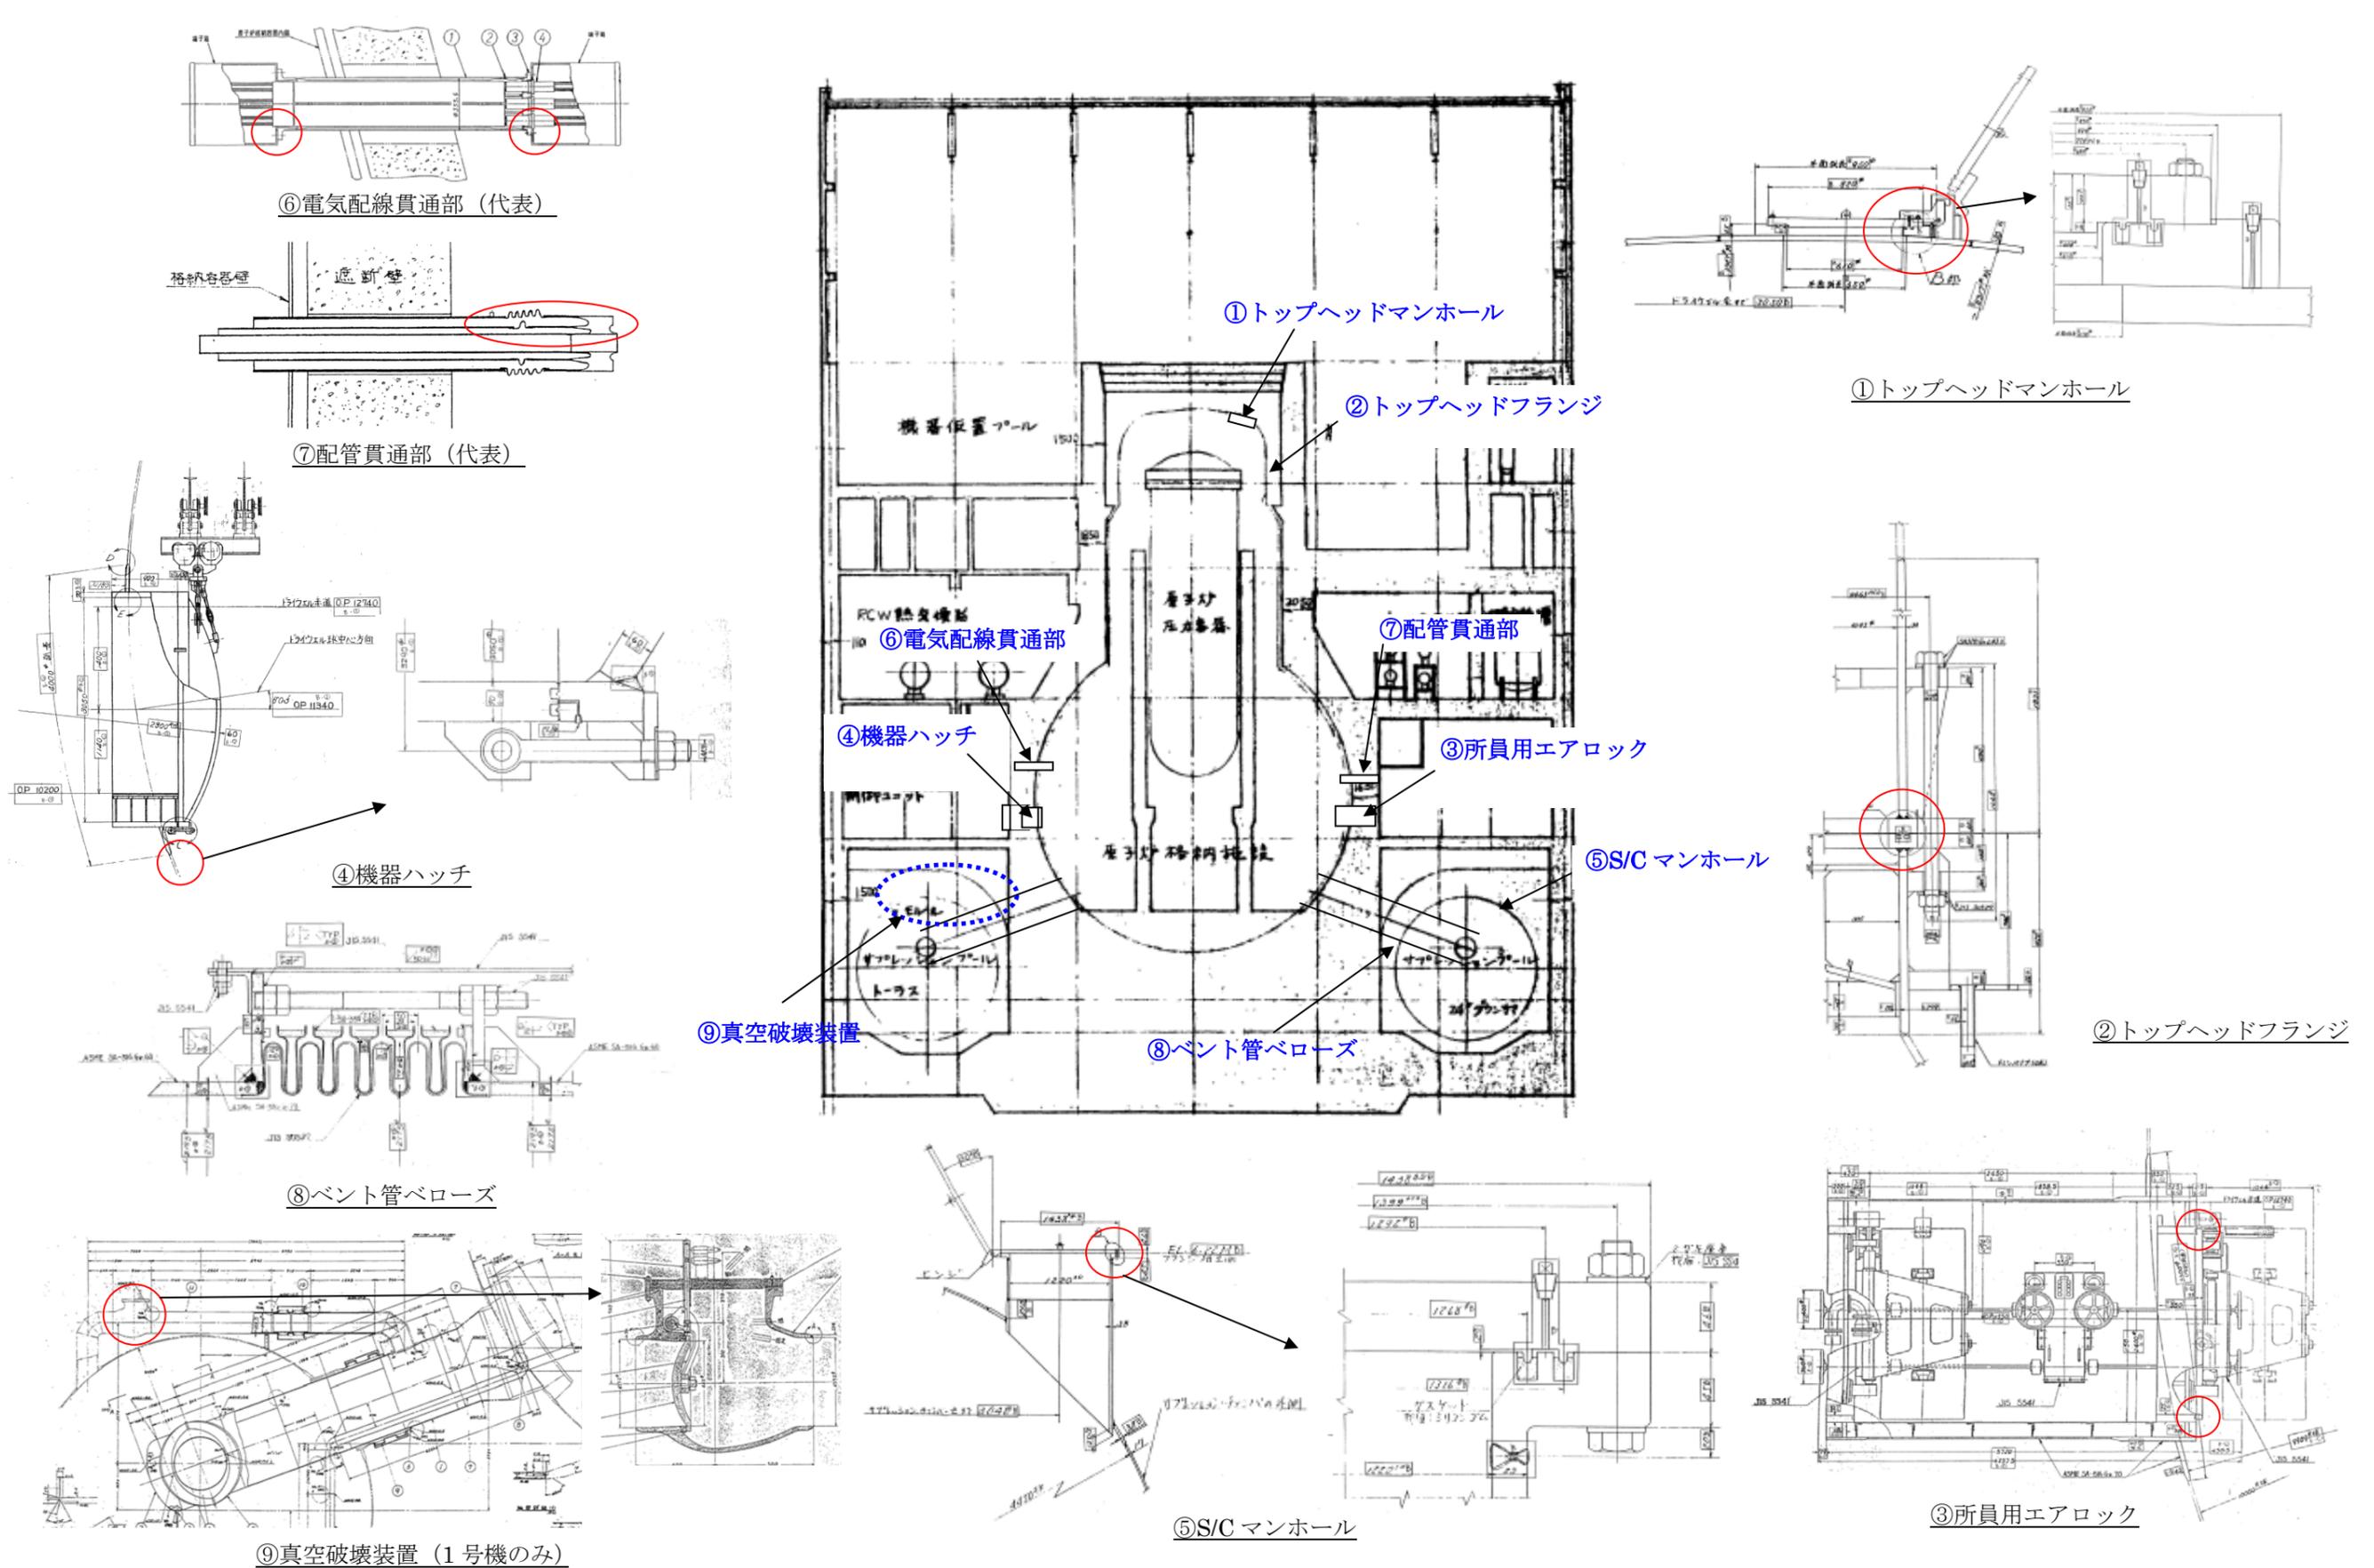
別図1 PCV設計の観点から得られる知見  
別紙3-5

1～3号機では、PCV上蓋の結合部分（トップヘッドフランジ）、機器や人が出入りするハッチの結合部分等、漏れ止めのためにシリコンゴム等を使用しているシール部分が高温に晒され、機能低下した可能性があると考えられ、現段階では漏えい箇所を特定することは困難である。しかしながら、気相部からの漏えいについては、その大きさ等を考慮すれば、主にトップヘッドフランジのシール部から生じた可能性があると考えている。
