福島第一原子力発電所5号機および6号機の 今後の活用方法について

平成25年12月18日
東京電力株式会社

5号機・6号機の今後の活用方法について

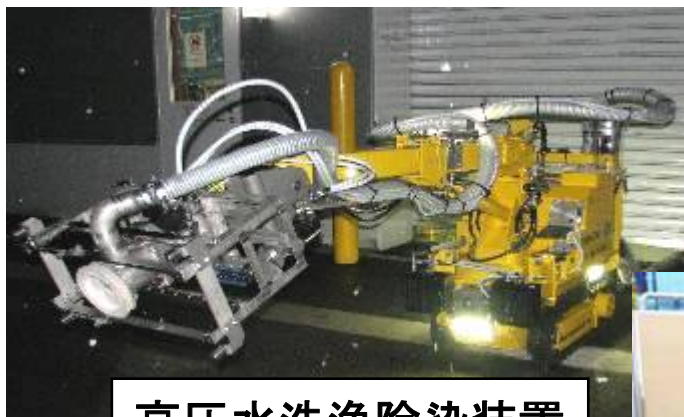
高圧水洗浄除染装置

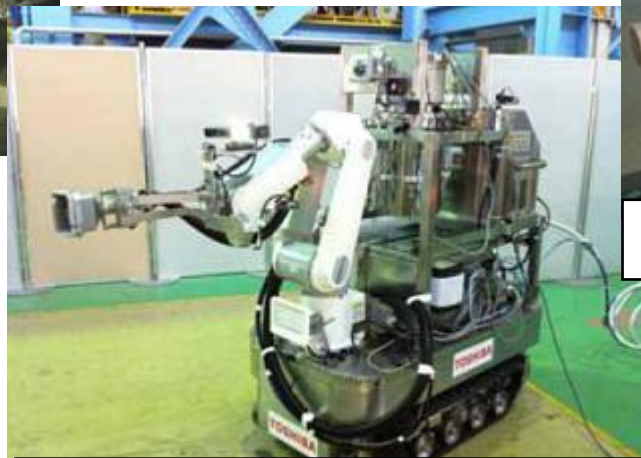
ドライアイスブラスト除染装置

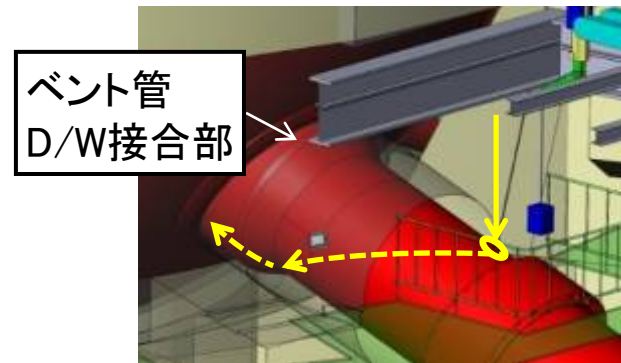
例1) ベント管-D/W接合部

1階床面穴からベント管に吸着して走行し、接合部を確認
