徒歩による個人靴汚染状況確認試験結果

ろ布によるGzone及びYzoneの汚染調査表

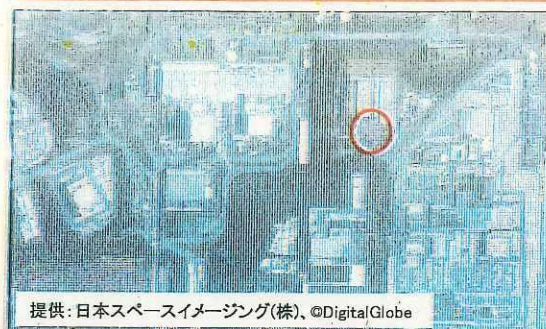
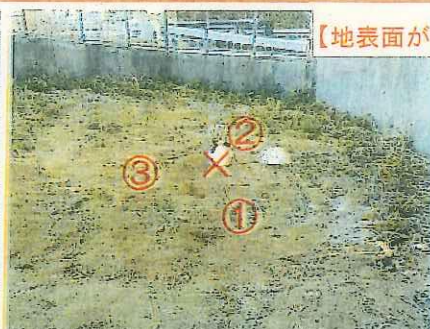
【地表面が乾いている状態】

×：直接法測定ポイント
①～③：ろ布採取ポイント

(1)地表面を直接法で測定(コリメータ使用)した結果
:11000cpm

(2)地表面(20cm×20cm)にろ布をこすり付けて、
ろ布に移行した汚染を測定した結果

| 対象エリア | 測定値(cpm) |
|---|---|
| ① | 200 |
| ② | 250 |
| ③ | 250 |

(3)当該エリアを作業靴で歩行し、その後の靴裏の表面汚染
密度を測定した結果

| 測定対象物 | 測定値(cpm) | 表面汚染密度(Bq/cm ²) |
|---|---|---|
| 靴① | 200 | 7.4×10^{-1} |
| 靴② | 200 | 7.4×10^{-1} |

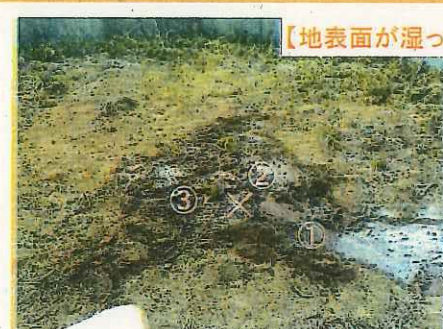
【地表面が湿っている状態】

×：直接法測定ポイント
①～③：ろ布採取ポイント

(1)地表面を直接法で測定(コリメータ使用)した結果
:9000cpm

(2)地表面(20cm×20cm)にろ布をこすり付けて、
ろ布に移行した汚染を測定した結果

| 対象エリア | 測定値(cpm) |
|---|---|
| ① | 500 |
| ② | 1300 |
| ③ | 700 |

(3)当該エリアを作業靴で歩行し、その後の靴裏表面の汚染
密度を測定した結果

| 測定対象物 | 測定値(cpm) | 表面汚染密度(Bq/cm ²) |
|---|---|---|
| 靴①(土付着) | 5000 | 3.3×10^1 |
| 靴①(土除去) | 1000 | 6.2 |
| 靴②(土付着) | 2000 | 1.3×10^1 |
| 靴②(土除去) | 500 | 2.8 |
