《2号機原子炉建屋西側構台における線量率》

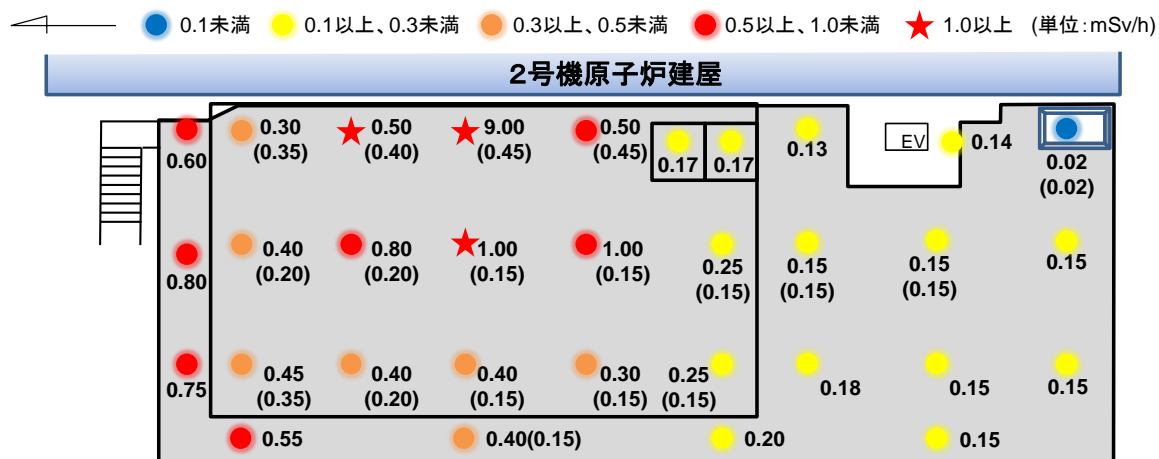
### ■西側構台上の線量率

2018年3月23日に測定した開口作業開始前の線量率と、2018年6月8日に測定した開口作業途中の線量率を以下に示す。

●測定日 : 2018年6月8日  
●測定器 : F1-ICWBL-76  
●測定高さ : 構台床上 1000mm

※ ( ) 内の数値は 2018 年 3 月 23 日の測定値

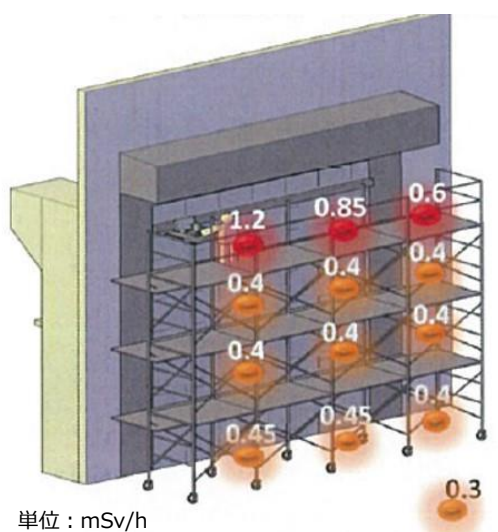
### ■開口部における線量率

2018年5月12日に測定した壁解体前の隣接足場上における線量率と、2018年6月8日に測定した壁解体途中の開口部における線量率を以下に示す。

●測定日 : 2018年5月12日  
●測定器 : F1-ICWBL-082  
●測定位置 : 壁面からの距離 500mm

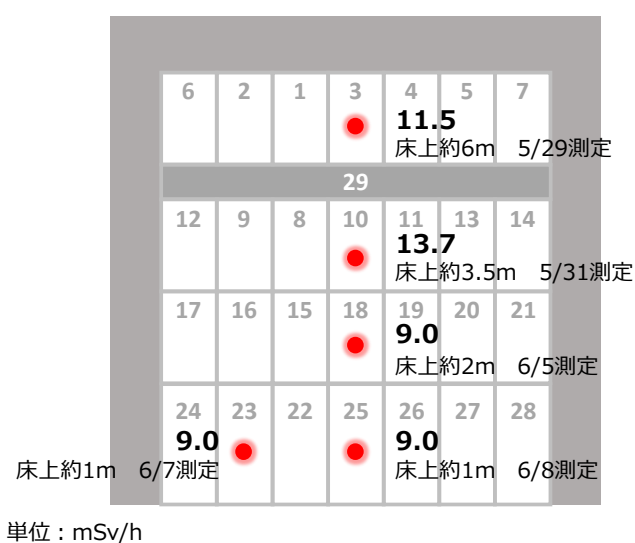
●測定日 : 2018 年 6 月 8 日  
●測定器 : 上部 2 箇所 : F1-HS-007  
: 下部 3 箇所 : F1-ICWBL-76  
●測定位置 : 壁厚の中心で測定
