1F-2 号機原子炉建屋西側開口工事
放射線管理記録

2018 年 4 月 16 日～2018 年 6 月 23 日

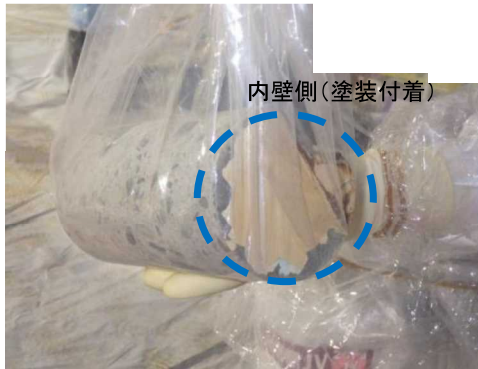
■削孔コア(No.1～No.3)汚染データ

コア表面α核種汚染測定結果

測定箇所	測定結果	
	Net cpm	Bq/cm ²
No.1コア内壁面	50	1.05E-01
No.2コア内壁面	50	1.05E-01
No.3コア内壁面	0	検出せず

※削孔コアは養生し、R zone内にて保管。

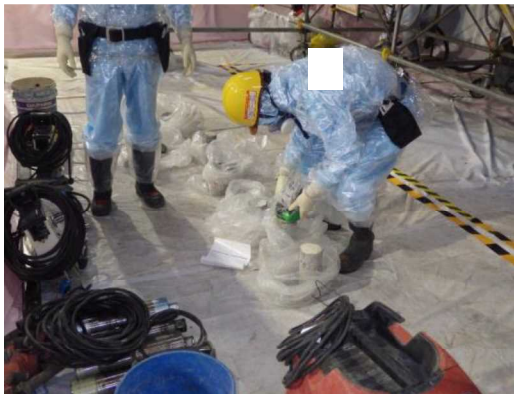
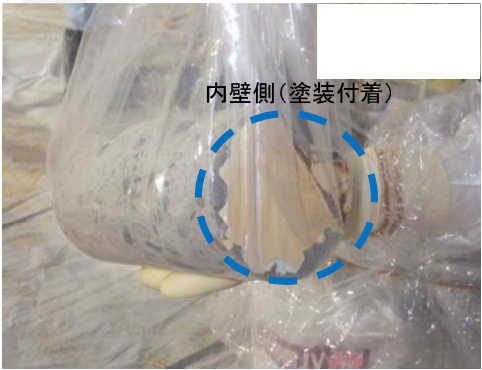
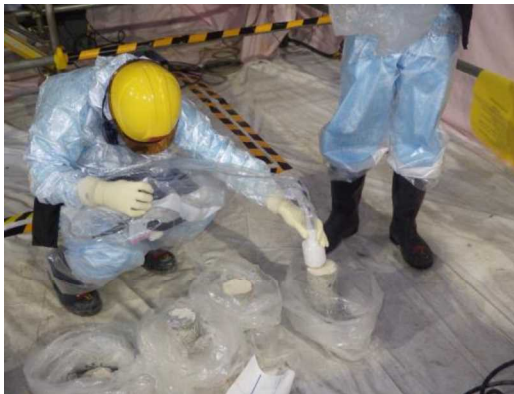
■コア表面汚染密度測定結果(α核種)

コア表面α核種汚染測定結果(直接法)

測定箇所	測定結果	
	Net cpm	Bq/cm ²
No.4コア内壁面	50	1.05E-01
No.5コア内壁面	100	2.09E-01
No.6コア内壁面	70	1.46E-01
No.7コア内壁面	0	検出せず
No.8コア内壁面	360	7.52E-01
No.9コア内壁面	200	4.18E-01

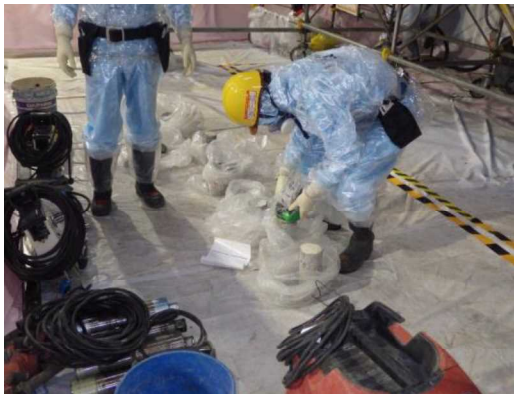
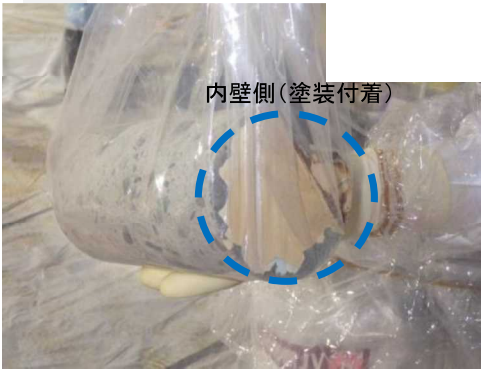
■コア表面汚染密度測定結果(α核種)

コア表面α核種汚染測定結果(直接法)

測定箇所	測定結果	
	Net cpm	Bq/cm ²
No.4コア内壁面	50	1.05E-01
No.5コア内壁面	100	2.09E-01
No.6コア内壁面	70	1.46E-01
No.7コア内壁面	0	検出せず
No.8コア内壁面	360	7.52E-01
No.9コア内壁面	200	4.18E-01

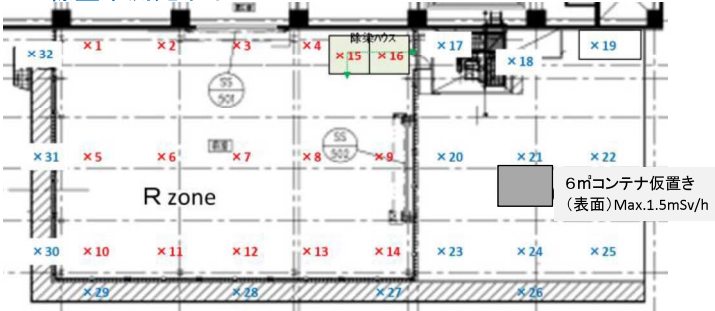
■線量率測定ポイント

- ・測定器 : F1-ICWBL-082
 - ・測定ポイント : 図中×1～32ポイント
 - ・測定結果 : 前室外構台上においては、ガレキコンテナの仮置きにより若干の線量上昇が確認された。(前室内では顕著な変動なし)
- 詳細は下表参照(単位:mSv/h)

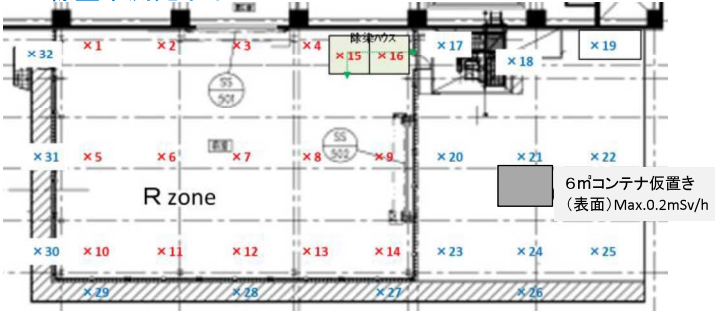
■線量率測定ポイント

- ・測定器 : F1-ICWBL-082
 - ・測定ポイント : 図中×1～32ポイント
 - ・測定結果 : 昨日より仮置き中であったガレキコンテナの吊下しに伴い、構台上の線量率が低下。(本日の仮置きコンテナは表面0.2mSv/hと低線量で、周辺への影響なし。)
- 詳細は下表参照(単位:mSv/h)

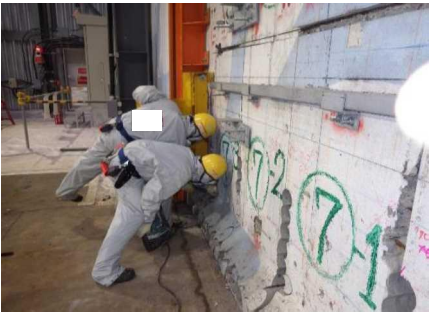
●シャッターレール養生金物取付状況

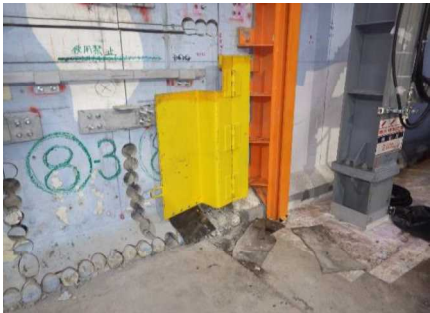
●シャッターレール取付完了写真

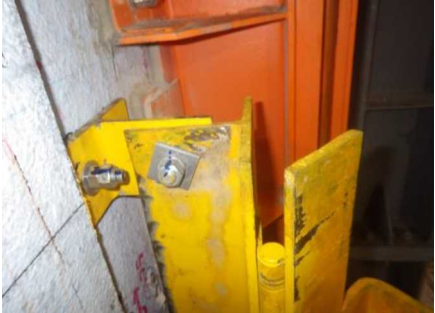
●シャッター養生金物締付ボルト確認

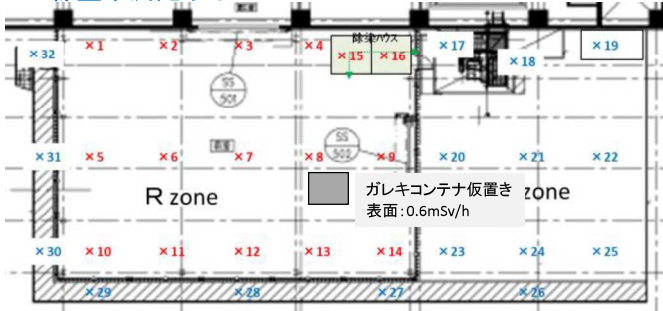
■線量率測定ポイント

・測定器 : F1-ICWBL-76

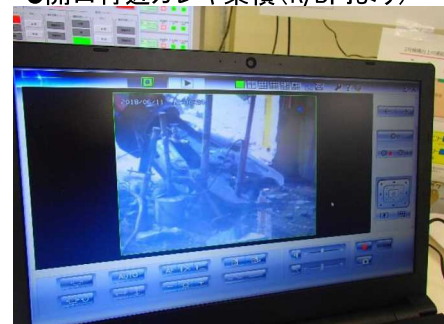
●開口付近ガレキ集積(R/B内より)

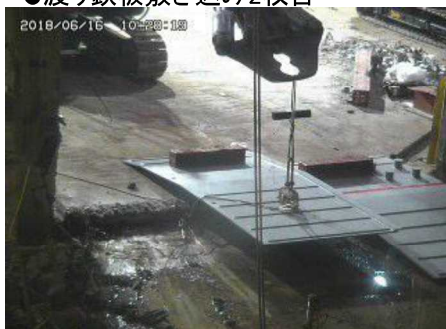
●渡り鉄板敷き込み2枚目

時間	作業内容
9:13	作業準備
9:25	シャッターレール養生材手直し
9:48	開口部付近干渉物撤去
10:53	渡り鉄板取込(構台上⇒前室内)
11:35	渡り鉄板敷き込み(2枚目)
13:00	渡り鉄板敷き込み(3枚目) ※未完
15:10	作業後サーベイ
15:30	全作業終了
