設 計 報 告 書

CDC4-2015-900417

1F・2 PCV 下部調査等業務委託(その1)原子炉建屋1階除染X-6 ペネ追加調査(遠隔機器調査)の結果について

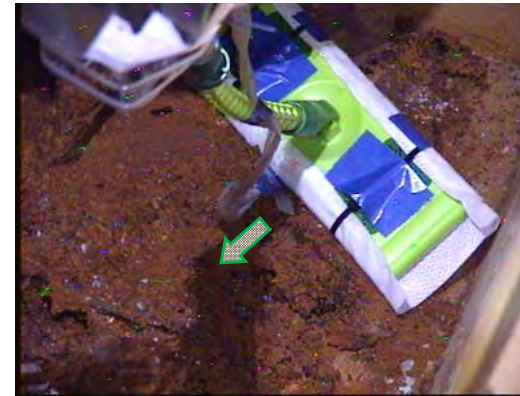
(1) 床面溶出物の乾拭き (拭取り前)

(C)乾拭き前/後床面
前 8.4Sv/h-γ、>10Sv/h-βγ
後 8.2Sv/h-γ、>10Sv/h-βγ

(D)乾拭き前/後床面
前 4.3Sv/h-γ、>10Sv/h-βγ
後 9.9Sv/h-γ、>10Sv/h-βγ

- ・拭き取りにより床面溶出物の表層物が動くとともに、拭き取り部位の床面(C)(D)ではγ線線量率が増減する
- ・使用済みの乾拭きウエス(A)は300mSv/h-βγと床面に比べ小さく、乾きウエスで除去可能な汚染は少ない
- 床面溶出物の表層物の掻き取り後、再度拭き取り調査(水拭き)を実施する

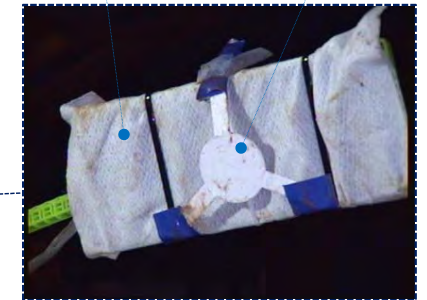
(A)使用済み乾きウエス
3.0mSv/h-γ
300mSv/h-βγ

(B)使用済みスミヤ
1mSv/h-γ
85mSv/h-βγ
>100Kcpm

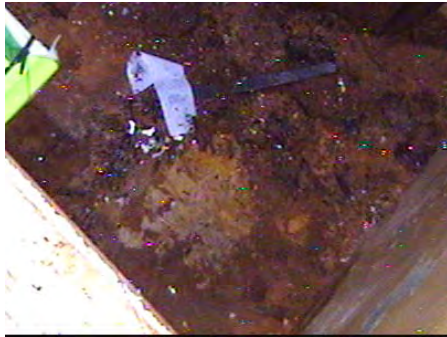
(2) 溶出物掻取り後の床面水拭き

(B)水拭き前/後床面
前 10.0Sv/h-γ、>10Sv/h-βγ
後 9.6Sv/h-γ、>10Sv/h-βγ

- ・水拭きにより床面(B)のγ線線量率が低減する
- ・使用済みの水拭きウエス(A)は10Sv/h-βγ超であり、水拭きにより除去可能な汚染が多いと想定される
→水拭き後ウエスが高線量となるため、ウエス交換方法の再検討要

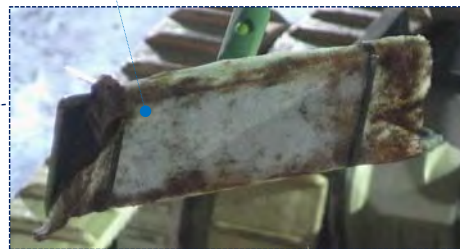
(A)使用済みウエス
160mSv/h-γ
>10Sv/h-βγ

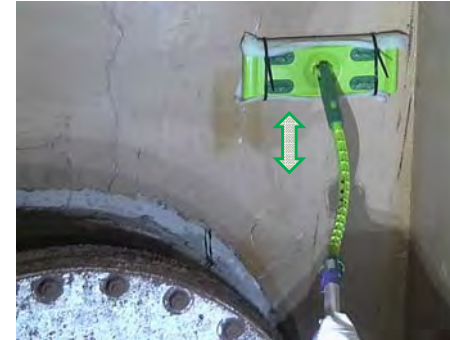
(3) 壁面水拭き (*床面水拭き前に予備調査として実施)

(A)水拭き前/後壁面
前 0.8Sv/h-γ、1.1Sv/h-βγ
後 1.1Sv/h-γ、3.8Sv/h-βγ

(B)水拭き前/後壁面
前 3.2Sv/h-γ、5.1Sv/h-βγ
後 N.D

- ・水拭きにより壁面のγ線/βγ線線量率が変化する
(Warriorの操作上、30cm程度(壁面中部から上部まで)を水拭き)
→壁面は線量分布が大きく拭取りによって高線量部位からの二次汚染があるため、スチーム洗浄あるいは高圧水散水による汚染の除去が有効と想定

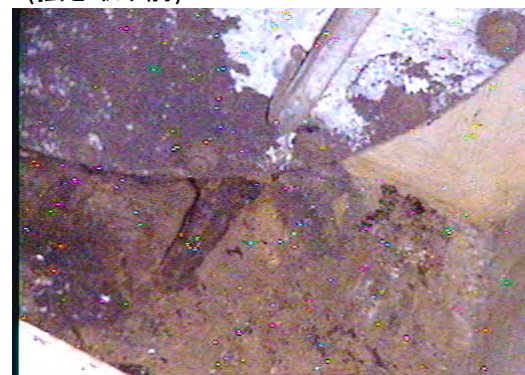
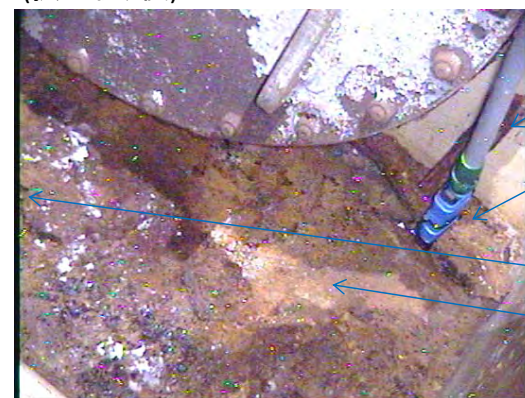
●作業状況および線量測定結果

(B)フランジ垂下り固着物
5.8Sv/h-γ、>10Sv/h-βγ

(C)床面固着物
8.4Sv/h-γ、>10Sv/h-βγ

(D)掻き取り前/後床面(中央)
前 7.8Sv/h-γ、>10Sv/h-βγ
後 9.5Sv/h-γ、>10Sv/h-βγ

(E)掻き取り前/後床面(右側)
前 8.4Sv/h-γ、>10Sv/h-βγ
後 10.0Sv/h-γ、>10Sv/h-βγ

- ・床面の溶出物はヘラ等により容易に掻き取り可能である
 - ・使用済みの掻取り治具(A)が5mSv/h-γであるのに対し、掻き取り後の床表面(D)は10Sv/h-γを超過しており、主線源が床表面であると想定
- 床面はまずヘラ等により溶出物の掻き取りをした後、線量低減に向けた除染あるいは床面研磨を実施する方向で検討する

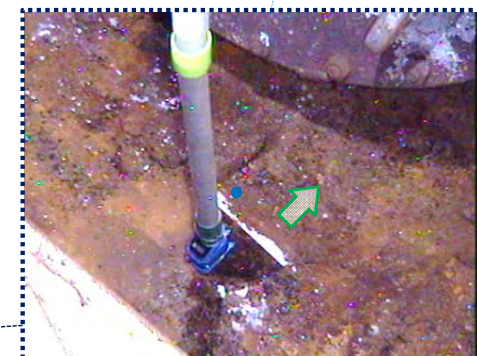
(A)使用済み掻取り治具
5mSv/h-γ、Sv/h-βγ
