福島第一原子力発電所

「ガンマ線画像スペクトル分光法による高放射線場環境の
画像化による定量的放射能分析解析法」の研究開発に伴う
福島第一原子力発電所構内試験

試 験 報 告 書 (11月分)

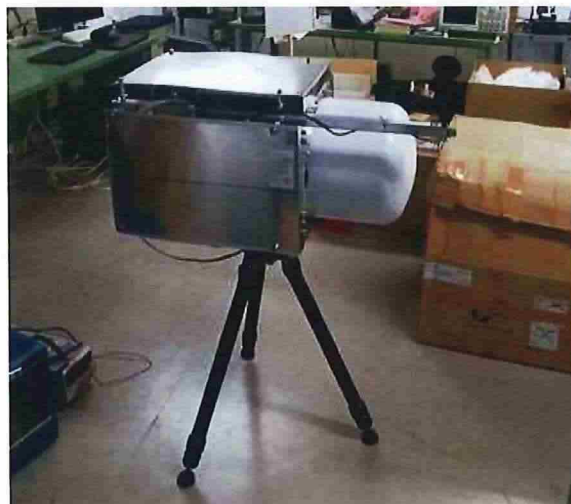
図2： 三脚に固定した ETCC の写真（ において別日に撮影）

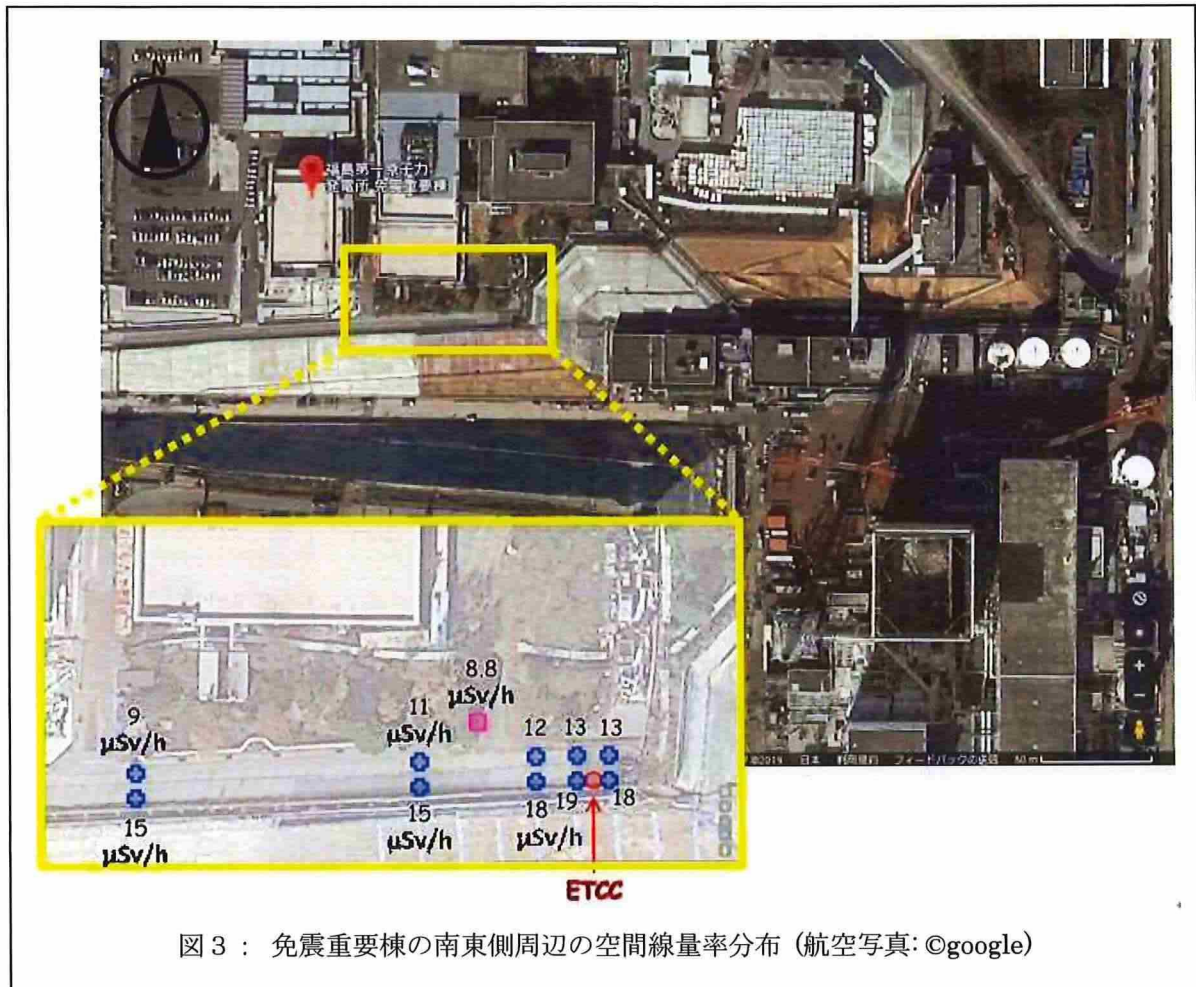
実施場所①の空間線量率分布をサーベイメータで測定した結果を図3に示す。

図3： 免震重要棟の南東側周辺の空間線量率分布（航空写真：©google）

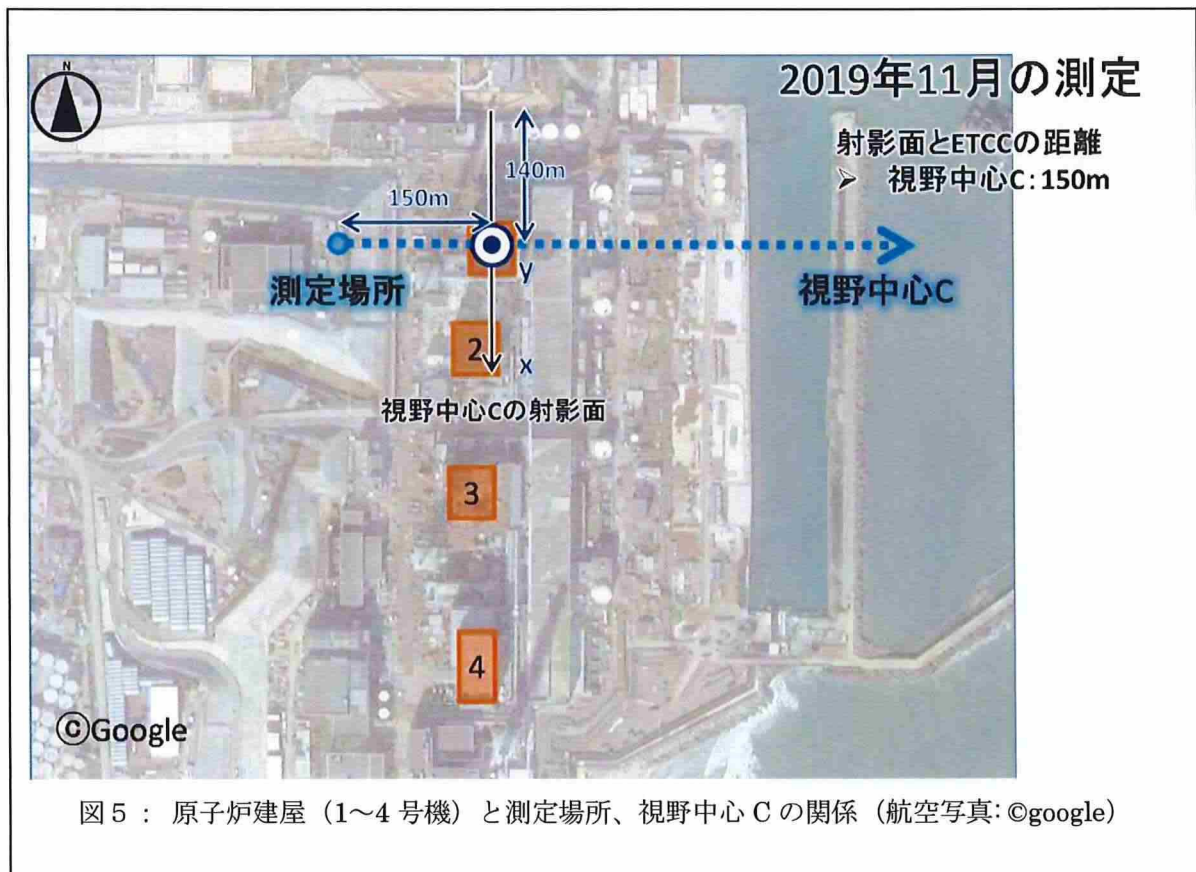
視野中心 C における ETCC の向き及び原子炉建屋との位置関係を図 5 に示す。ETCC は 10 月に行った試験と同様の条件で設置した。地面から三脚頭部までの高さは、110 cm に設定した。
