放射線管理記録				責任者	Gr責任者
作業件名	1F 構内排水路清掃業務委託(2021年度)【123】			測定項目	<input type="checkbox"/> γ <input checked="" type="checkbox"/> スミア <input type="checkbox"/> ダスト
RWA No	—	WID No.	210631	測定者	／／
測定場所	1F構内 B.C系三面水路		#B FL	測定器	F1-GMAD-041
作業内容	三面水路内堆積物除去		コート	区域区分	1F構内(Yゾーン→Gゾーン区分変更)
(測定目的)	(上記作業終了に伴う、Yゾーン解除日々測定)		コート		
測定月日	2021年9月27日(月) ～ 2021年10月2日(土)			防護装備	全面マスク+カバーオール+黄長靴
備考	日々の作業終了スミア測定に於いて、Yゾーン設定解除後のGゾーンに有意な汚染は検出されなかった。

[B.C系三面水路進入口(地上部)周辺 Yゾーン解除日々作業終了時測定]

放射線管理記録				責任者	Gr責任者
作業件名	1F 構内排水路清掃業務委託(2021年度)【123】			測定項目	<input type="checkbox"/> γ <input checked="" type="checkbox"/> スミア <input type="checkbox"/> ダスト
RWA No	—	WID No.	210631	測定者	—
測定場所	1F構内 B.C系三面水路			測定器	F1-GMAD-041
作業内容	三面水路内堆積物除去			区域区分	1F構内(Yゾーン→Gゾーン区分変更)
(測定目的)	(上記作業終了に伴う、Yゾーン解除日々測定)			防護装備	全面マスク+カバーオール+黄長靴
測定月日	2021年10月4日(月) ~ 2021年10月5日(火)				
備考	日々の作業終了スミア測定に於いて、Yゾーン設定解除後のGゾーンに有意な汚染は検出されなかった。

作業件名	1F 陸側遮水壁ブライン配管電動弁追設【その他】	RWA番号/期間	201265	2021.03.15 ~ 2021.12.22
測定場所	8.5m盤 #1T/B北側汐見坂下 (標準グリッド:GI-21) 昼間作業	測定者	✓	
作業内容 (測定目的)	Yゾーンエリア解除 ✓	測定器	F1-GMAD-179 ✓	
	(エリア汚染確認)	区域区分	<input type="checkbox"/> Rゾーン <input checked="" type="checkbox"/> Yゾーン <input type="checkbox"/> Gゾーン <input type="checkbox"/> Wゾーン <input type="che

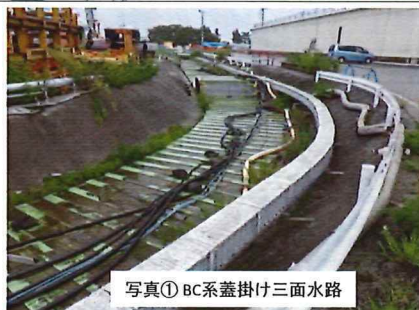
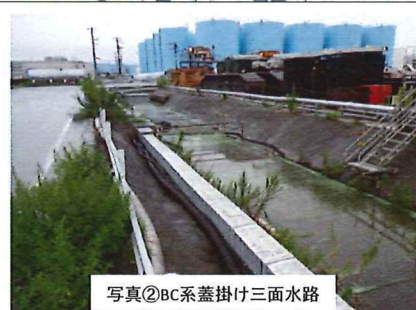
■Yゾーン設定解除場所(BC系蓋掛け三面水路)

Yゾーン設定 承認番号:「2021-CDC-472-00」の作業が終了したので、Yゾーン設定を解除します。
「全体解除サーバイデータ」及び「日々設定解除サーバイデータ」は別紙参照願います

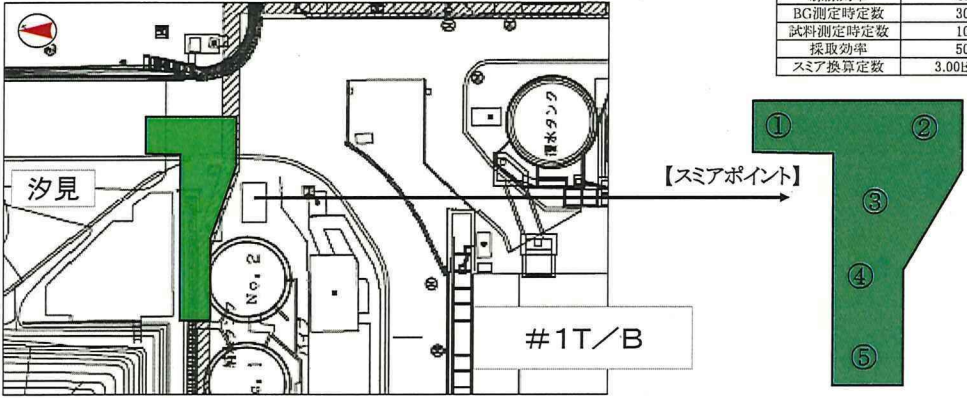
No	Gross値 (cpm)	Net値 (cpm)	表面汚染密度 (Bq/cm)
①	160	10	LTD
②	170	20	LTD
③	160	10	LTD
④	160	10	LTD
⑤	160	10	LTD
幾何平均値	—	11	—

No	Gross値 (cpm)	Net値 (cpm)	表面汚染密度 (Bq/cm)
①	160	10	LTD
②	170	20	LTD
③	160	10	LTD
④	190	40	LTD
⑤	160	10	LTD
幾何平均値	—	15	—

No	Gross値 (cpm)	Net値 (cpm)	表面汚染密度 (Bq/cm)
①	150	10	LTD
②	170	30	LTD
③	150	10	LTD
④	190	50	LTD
⑤	150	10	LTD
幾何平均値	—	17	—

No	Gross値 (cpm)	Net値 (cpm)	表面汚染密度 (Bq/cm)
①	180	40	LTD
②	150	10	LTD
③	190	50	LTD
④	170	30	LTD
⑤	170	30	LTD
幾何平均値	—	28	—
