2024年 7月分[✓]

建屋内連続ダスト[✓]
濃度測定記録

放射線サーベイ記録

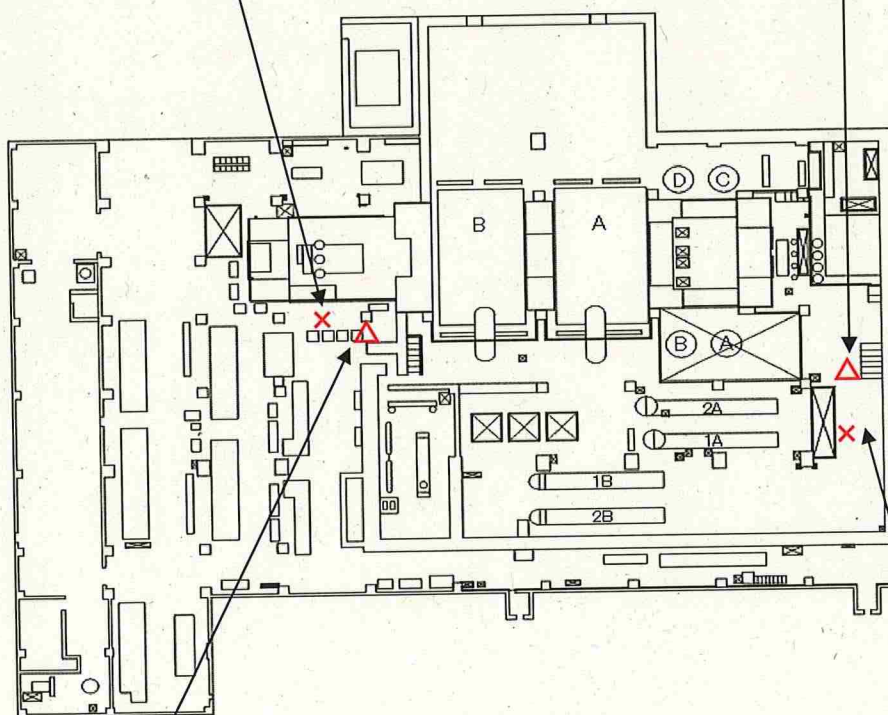
測定目的	連続ダストモニタ設置箇所の環境測定 ✓	測定項目	<input checked="" type="checkbox"/> γ <input type="checkbox"/> スミア <input type="checkbox"/> ダスト <input type="checkbox"/> 核種分析
測定場所	1号機T/B北側一階 ✓ 1号機T/B南側一階 ✓	測定者	
測定計画	建屋内連続ダスト濃度測定記録7月 ✓	測定器	F1-ICW-109 ✓
測定日時	2024/7/3 6:00 ~ 8:00 ✓

ダスト採取箇所：1号機T/B南側地下一階

①連続ダストモニタ設置箇所

空間線量当量率	0.010	mSv/h	✓
---------	-------	-------	---

②連続ダストモニタ設置箇所

空間線量当量率	0.050	mSv/h	✓
---------	-------	-------	---

ダスト採取箇所：1号機T/B北側一階

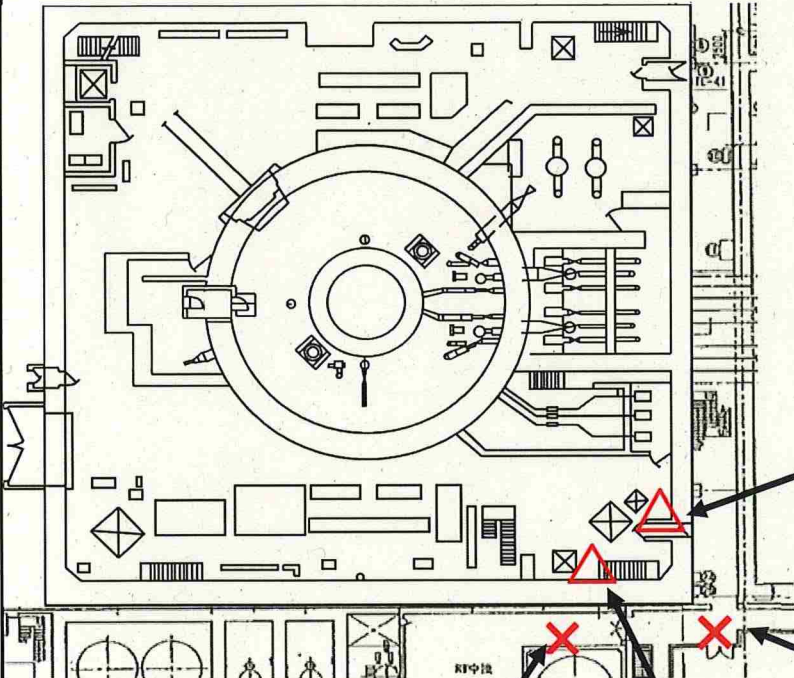
測定目的	連続ダストモニタ設置箇所の環境測定✓	測定項目	■γ □スミア □ダスト □核種分析 ✓
測定場所	1号機Rw/B南東一階 1号機S/B南東コーナー 一階 ✓	測定者	
測定計画	建屋内連続ダスト濃度測定記録7月 ✓	測定器	F1-ICW-109 ✓
測定日時	2024/7/3 6:00 ~ 8:00 ✓

ダスト採取箇所
1号機R/B中間地下階

④連続ダストモニタ設置箇所

空間線量当量率	0.050	mSv/h	✓
---------	-------	-------	---

③連続ダストモニタ設置箇所

空間線量当量率	0.040	mSv/h	✓
---------	-------	-------	---

ダスト採取箇所：1号機R/B一階南東

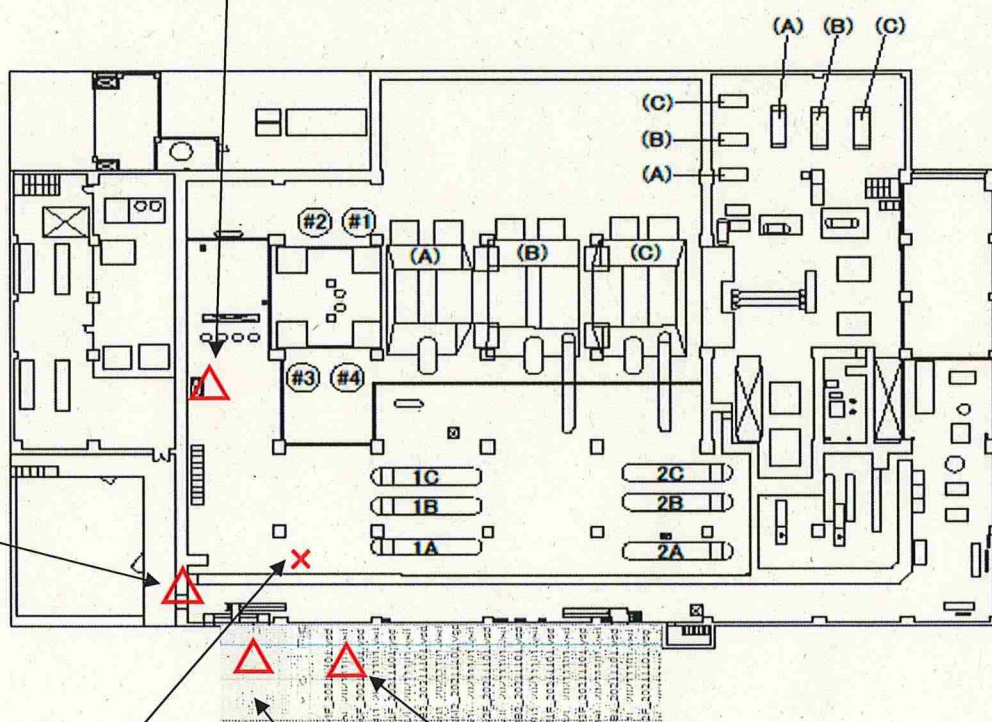
測定目的	連続ダストモニタ設置箇所環境測定 ✓	測定項目	<input checked="" type="checkbox"/> γ <input type="checkbox"/> スミア <input type="checkbox"/> ダスト <input type="checkbox"/> 核種分析
測定場所	2号機T/B北側一階 ✓	測定者	
測定計画	建屋内連続ダスト濃度測定記録7月 ✓	測定器	F1-ICW-109 ✓
測定日時	2024/7/4 6:00 ~ 8:00 ✓

ダスト採取箇所：2号機T/B北側地下一階

ダスト採取箇所
2号機T/B北側一階

ダスト採取箇所：2号機R/B中間地下階

ダスト採取箇所：2号機R/B一階南東

⑤連続ダストモニタ設置箇所

空間線量当量率	0.08	mSv/h	✓
---------	------	-------	---

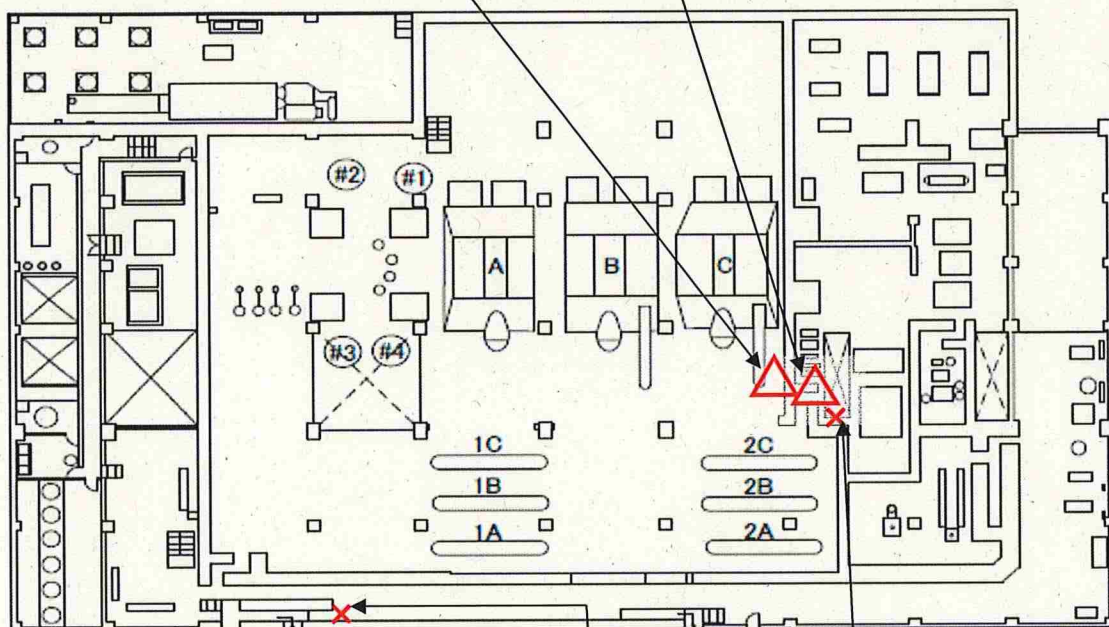
測定目的	連続ダストモニタ設置箇所の環境測定✓	測定項目	<input checked="" type="checkbox"/> γ <input type="checkbox"/> スミア <input type="checkbox"/> ダスト <input type="checkbox"/> 核種分析
測定場所	3号機T/B北東側一階 ✓ 3号機T/B南側一階 ✓	測定者	
測定計画	建屋内連続ダスト濃度測定記録7月 ✓	測定器	F1-ICW-109 ✓
測定日時	2024/7/5 6:00 ~ 8:00 ✓

ダスト採取箇所：3号機T/B南側地下一階

ダスト採取箇所：3号機T/B南側一階

ダスト採取箇所：3号機R/B一階

⑥連続ダストモニタ設置箇所

空間線量当量率 0.01 mSv/h ✓

ダスト採取箇所：3号機R/B地下一階

⑦連続ダストモニタ設置箇所

空間線量当量率 0.20 mSv/h ✓

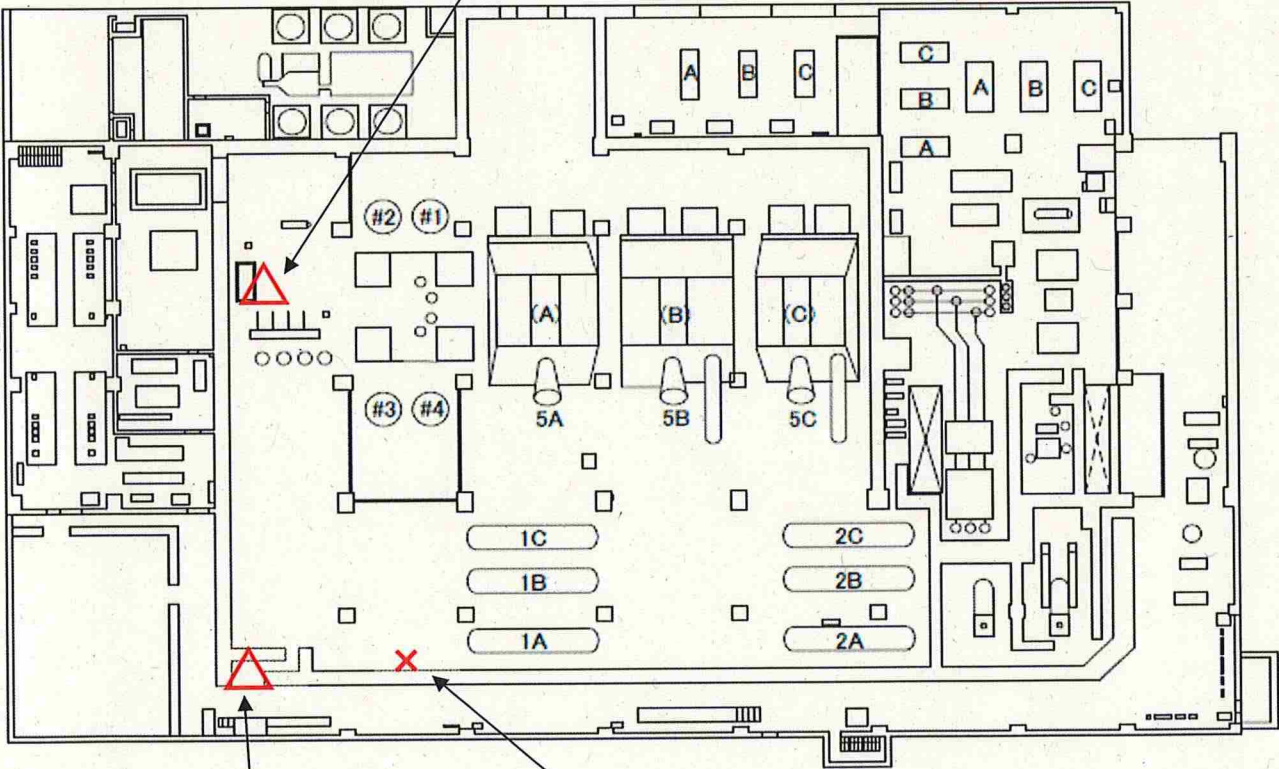
測定目的	連続ダストモニタ設置箇所環境測定 ✓	測定項目	■ γ □ スミア □ ダスト □ 核種分析 ✓
測定場所	4号機T/B北側一階 ✓	測定者	✓
測定計画	建屋内連続ダスト濃度測定記録7月 ✓	測定器	F1-ICW-109 ✓
測定日時	2024/7/8 6:00 ~ 8:00 ✓

ダスト採取箇所：4号機T/B北側地下一階

ダスト採取箇所：4号機T/B北側一階

⑧連続ダストモニタ設置箇所

空間線量当量率	0.10 mSv/h ✓
---------	--------------------

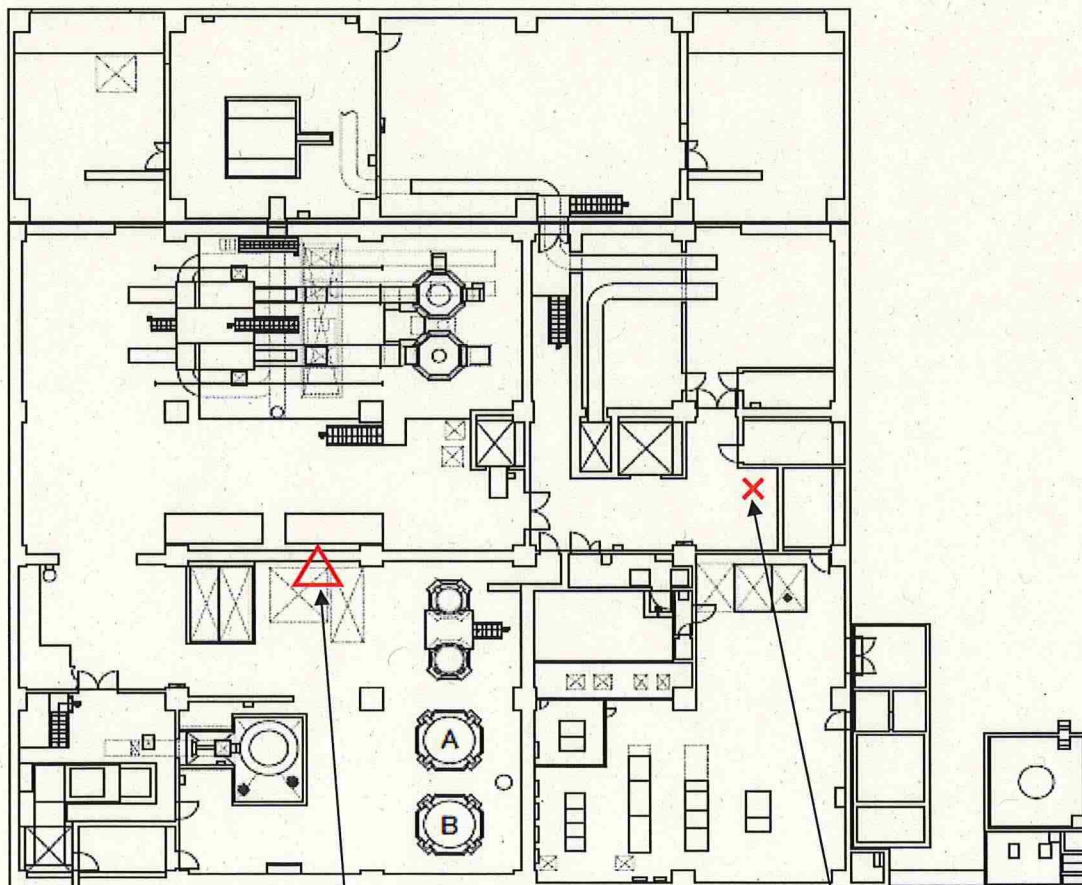
測定目的	連続ダストモニタ設置箇所の環境測定✓	測定項目	<input checked="" type="checkbox"/> γ <input type="checkbox"/> スミア <input type="checkbox"/> ダスト <input type="checkbox"/> 核種分析
測定場所	HTI建屋南側一階✓	測定者	
測定計画	建屋内連続ダスト濃度測定記録7月✓	測定器	F1-ICW-109✓
測定日時	2024/7/8 6:00 ~ 8:00✓

ダスト採取箇所：HTI建屋

◎連続ダストモニタ設置箇所

空間線量当量率 0.05 mSv/h ✓

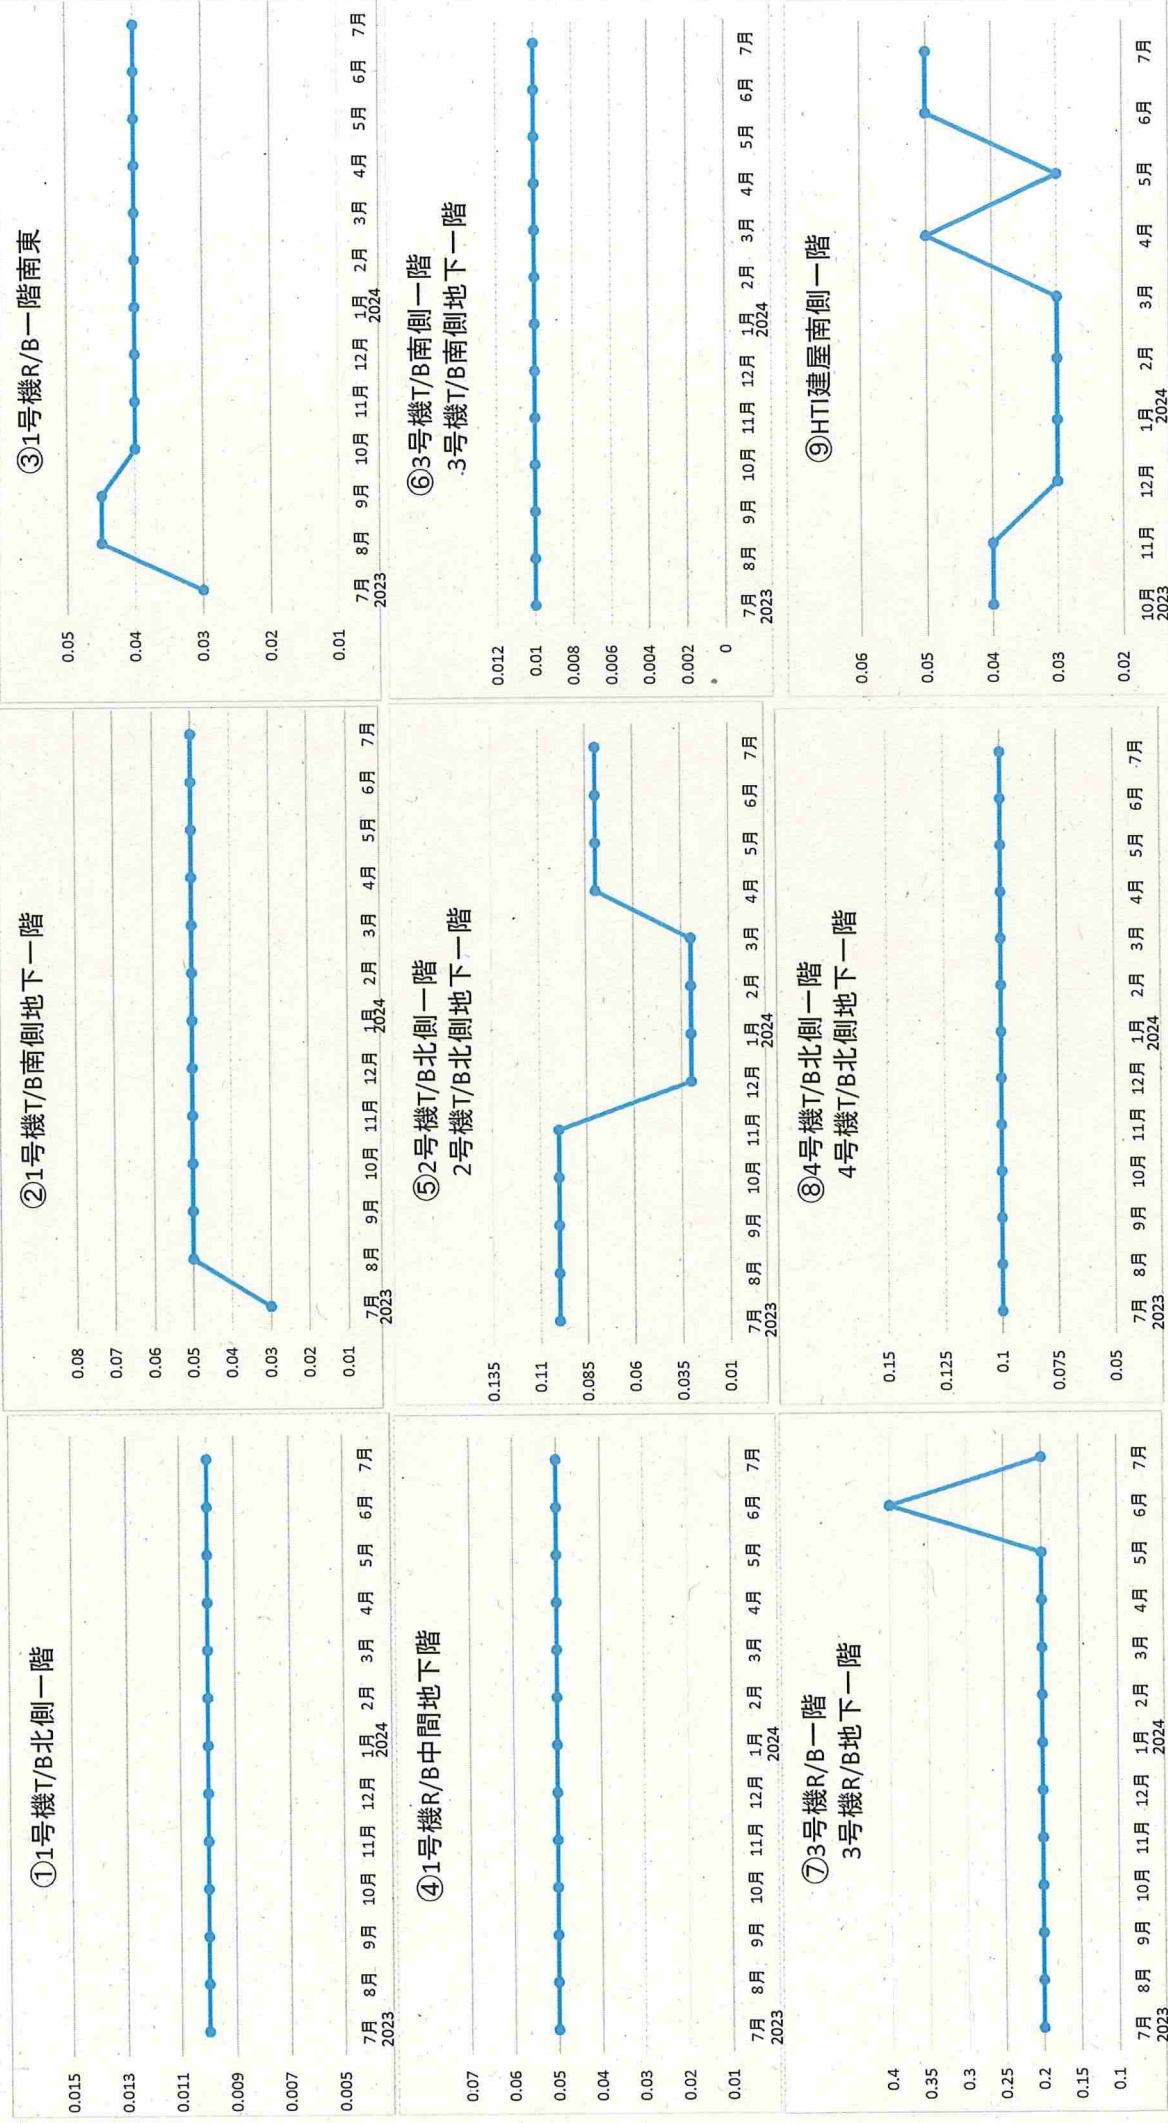
建屋内連続ダストモニタ設置箇所の雰囲気線量

単位: mSv/h
