2024年 12月分<sup>✓</sup>

建屋内連続ダスト<sup>✓</sup>  
濃度測定記録

放射線サーベイ記録

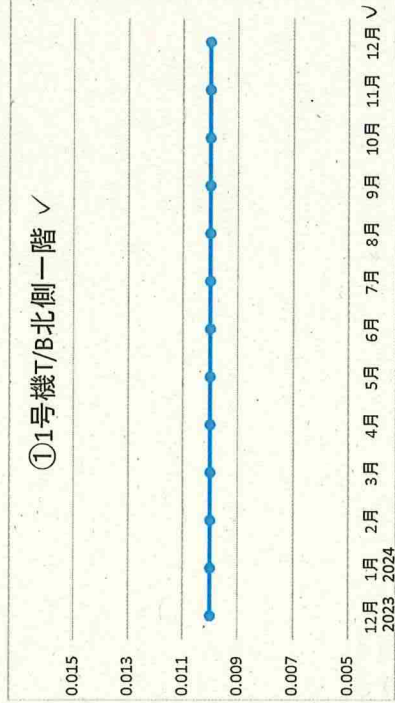
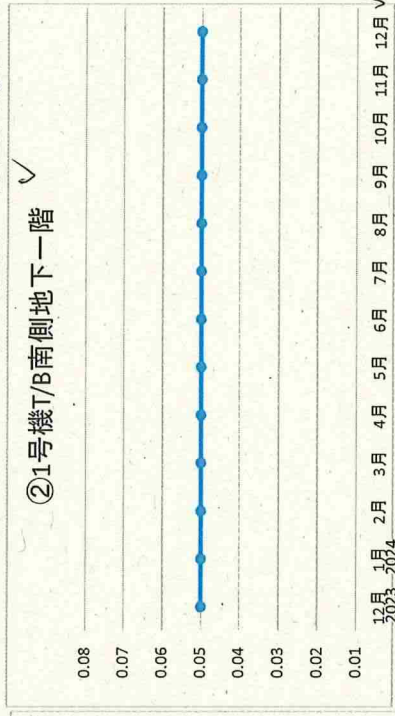
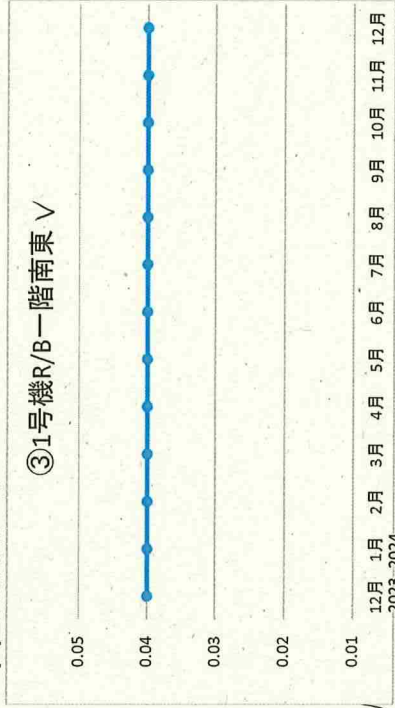
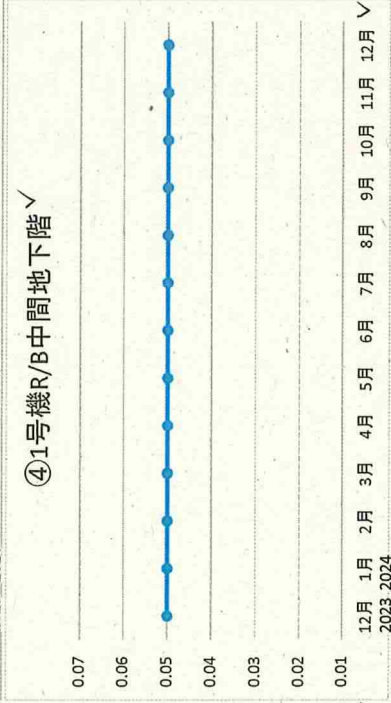
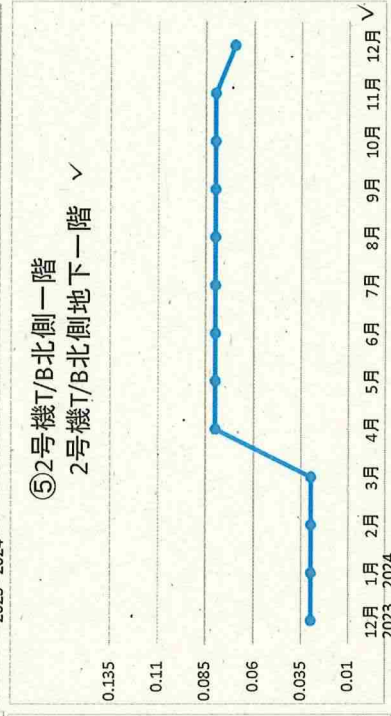
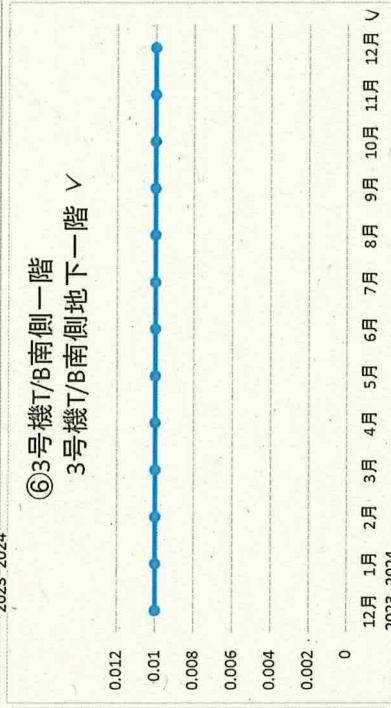
建屋内連続ダストモニタ設置箇所の雰囲気線量

単位: mSv/h
