建屋滞留水処理及び フランジ型タンク内のSr処理水の処理に関する 進捗状況について

2018年11月19日

東京電力ホールディングス株式会社

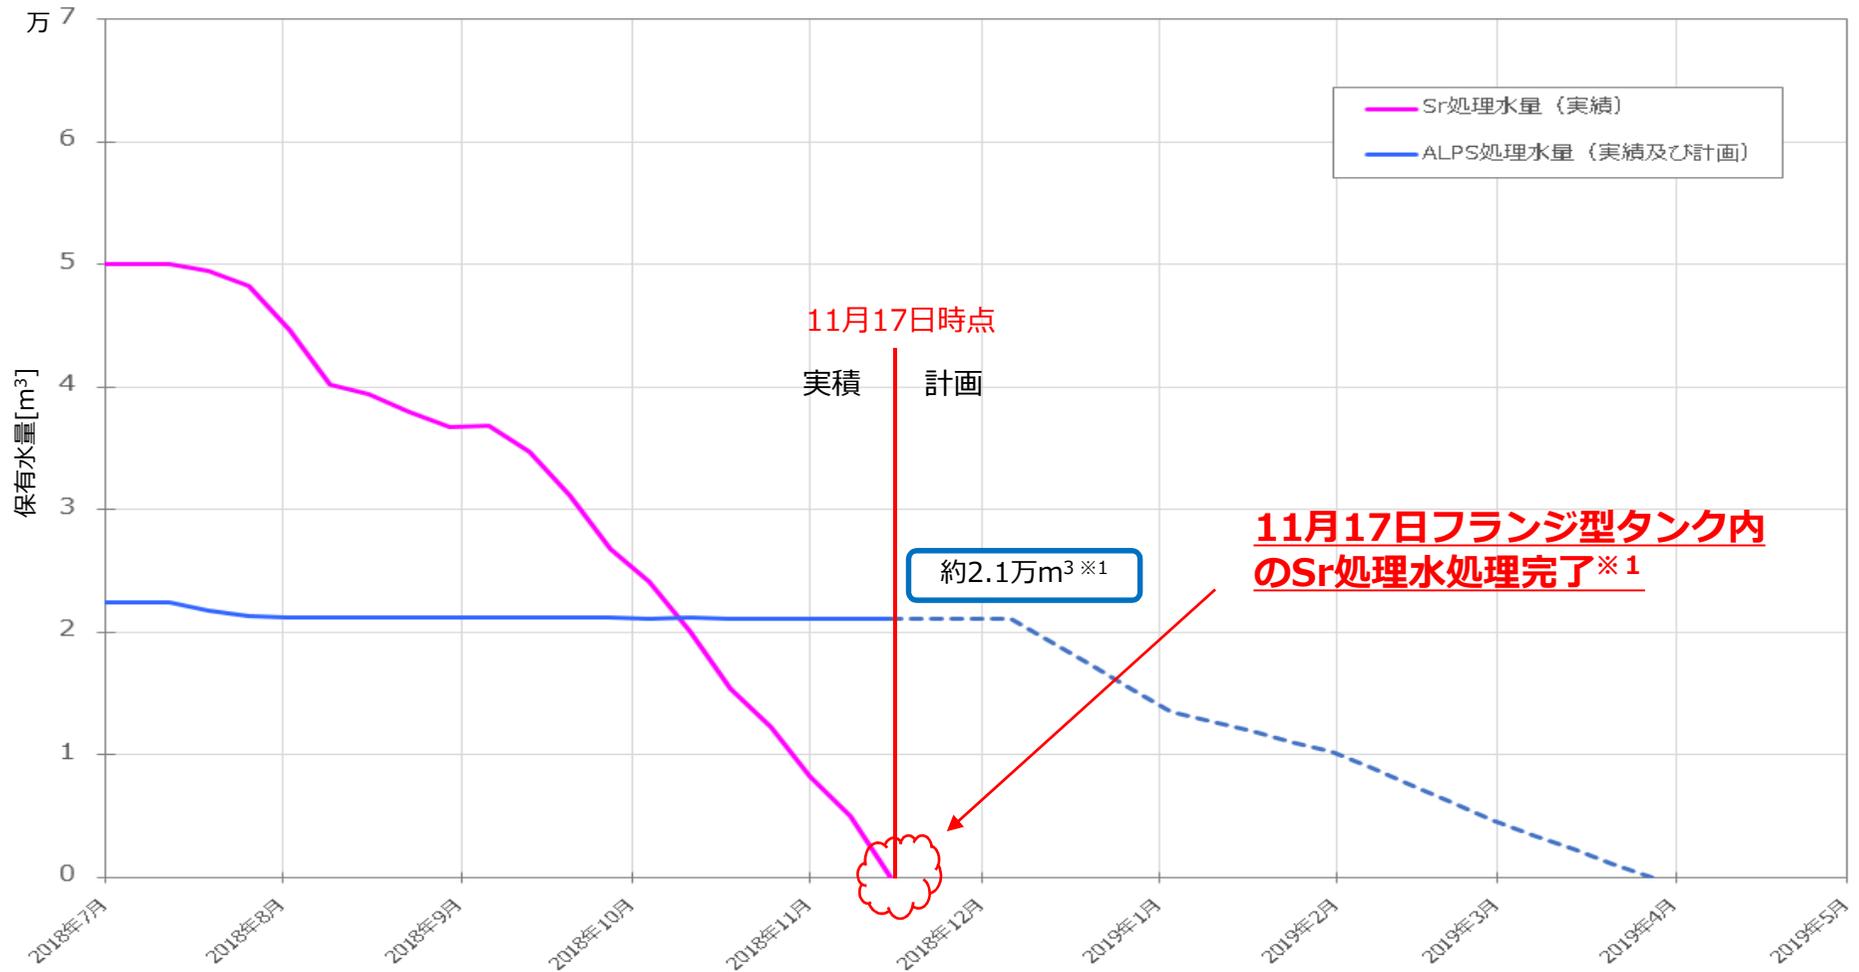
- フランジ型タンクで貯留しているSr処理水の処理及びALPS処理水の移送完了時期は以下の通り。
 - Sr処理水：2018年11月17日完了， ALPS処理水：2019年3月頃

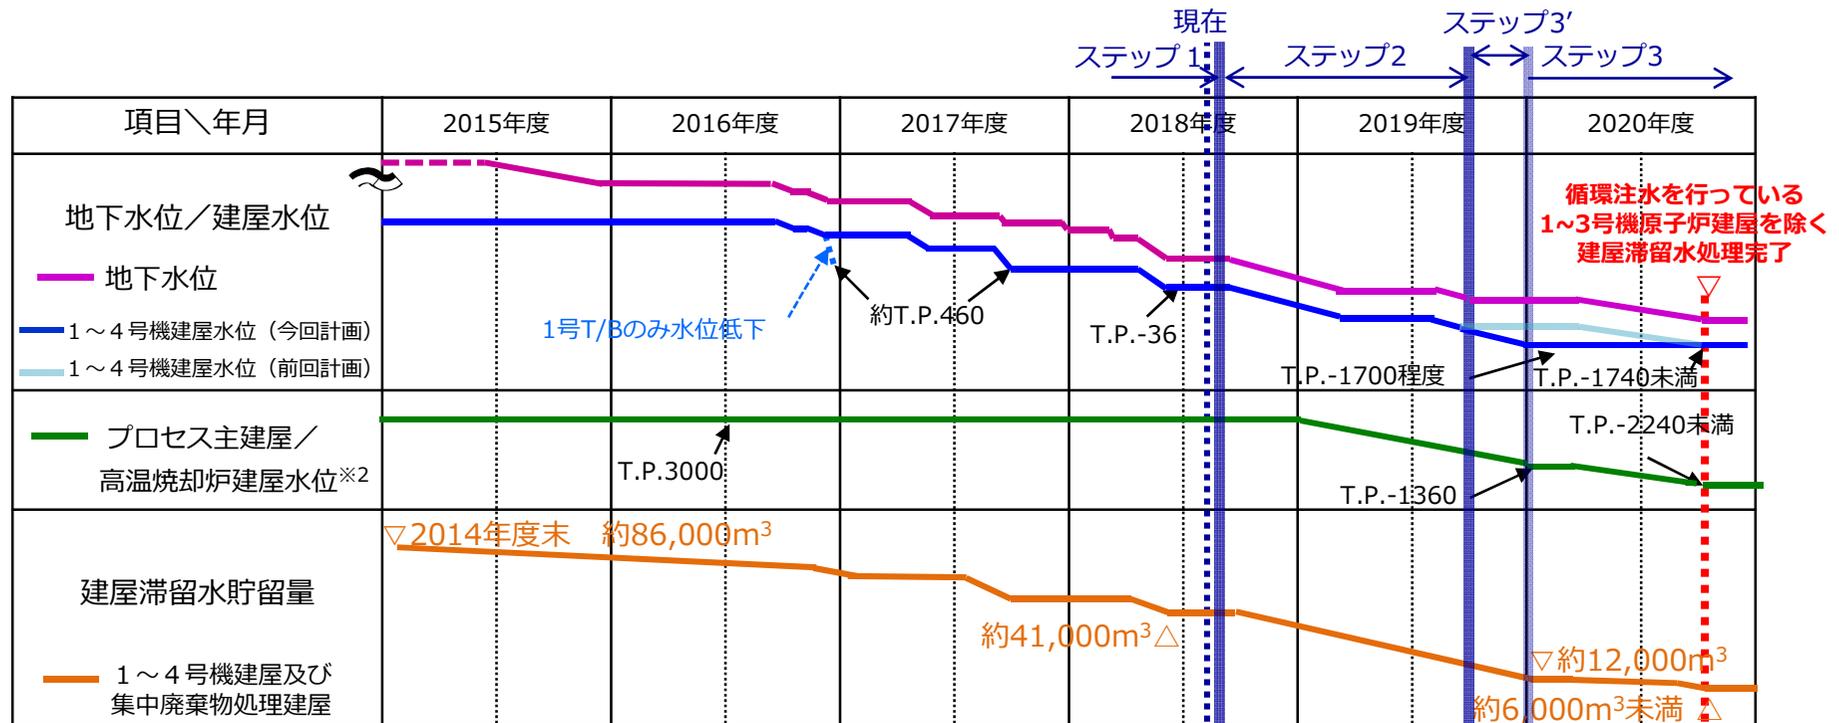
■ 今後の滞留水処理は主に以下3ステップにて計画。

ステップ1：フランジ型タンク内のSr処理水を処理し、フランジ型タンクの漏えいリスクを低減。

ステップ2：既設滞留水移送ポンプにて水位低下可能な範囲（T.P.-1200程度まで）を可能な限り早期に処理。また、フランジ型タンク内のALPS処理水等も可能な限り早期に移送。

ステップ3'：2～4号機R/Bの滞留水移送ポンプにて水位低下を行い、連通するT/B等の建屋水位を低下。連通しないC/B他については、仮設ポンプを用いた水抜きを実施。

ステップ3：床ドレンサンプ等に新たなポンプを設置※1した後、床面露出するまで滞留水を処理し、循環注水を行っている1～3号機原子炉建屋以外の滞留水処理を完了。

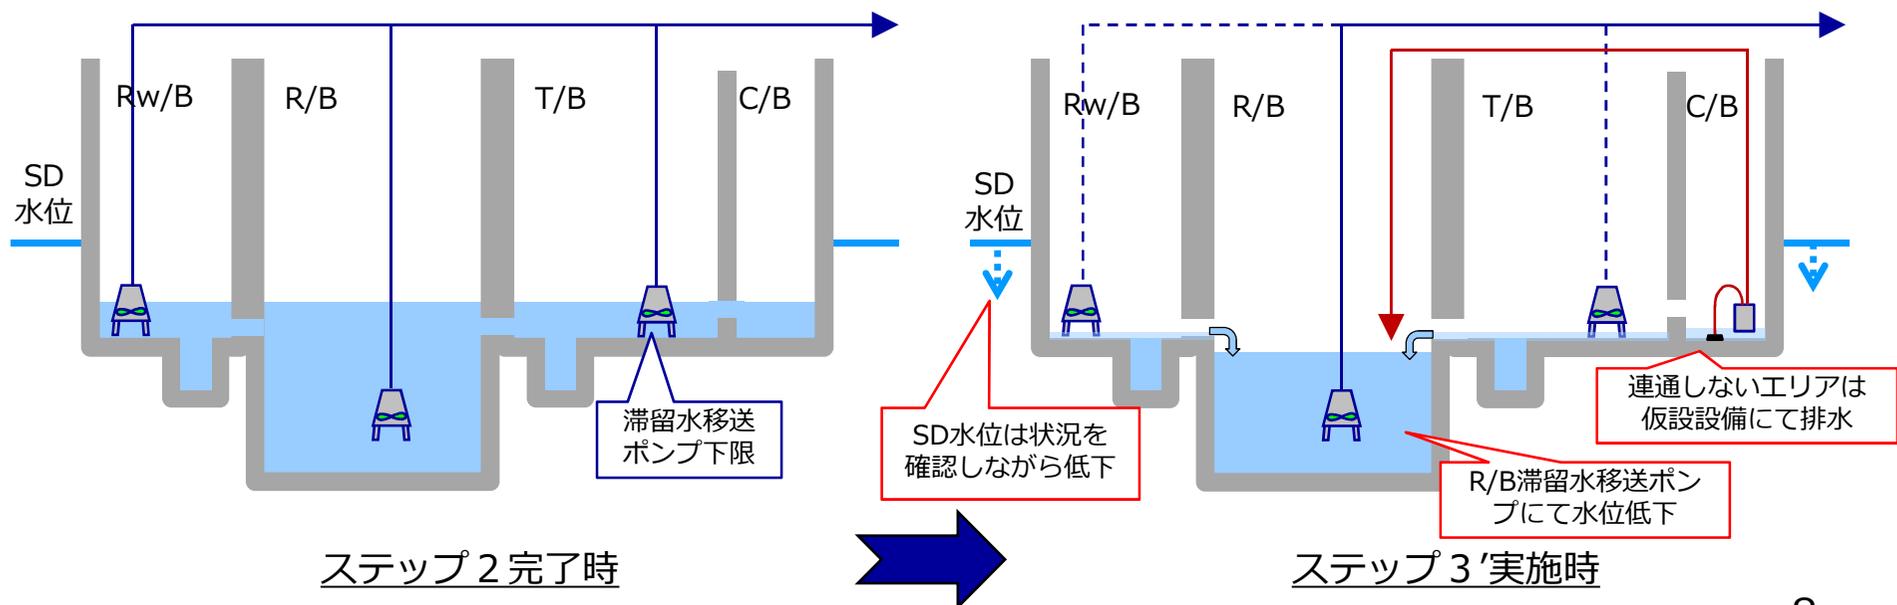
- ステップ2以降の建屋滞留水処理は、2~4号機R/B滞留水移送ポンプ（2~4号機T/B,Rw/B床面より低い位置に設置※1）にて水位低下を行い、連通する2~4号機T/B,Rw/Bの滞留水水位を床面近傍※2まで低下させる。
- 現場の状況を確認し、連通による水位低下が行えないエリア（C/B他）については、現場状況に応じた仮設設備にて、排水作業を実施する。なお、排水作業後、雨水・地下水等の流入が想定されるが、R/Bとの連通が切り離された状態になることから、放射性物質の濃度は低下するものと想定される。
- R/B滞留水を移送するR/Bの滞留水移送ポンプにて、他建屋（T/B,Rw/B）分の滞留水も移送すること、一部エリアが仮設設備による水位低下となること等、従前と異なる建屋滞留水の水位コントロールになることから、サブドレン側の水位については状況を確認しながら低下させることを検討する。
- 当面の間は、一時的にサブドレン水位と建屋水位の水位差を広げて状況を確認し、建屋流入量が想定以上に多い場合は、建屋水位低下を中断し、対応策を検討する。

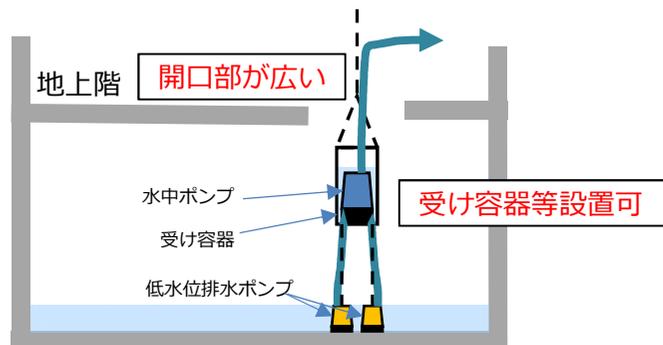
低水位排水ポンプ+受け容器方式	真空ポンプ方式
最低排水高さ (設計上)	床面 +1mm程度	床面 +3mm程度
長所	<ul style="list-style-type: none"> ・移送量が多い(約10m³/h/台) ・長時間運転が可能 	<ul style="list-style-type: none"> ・開口部が小さくても可
短所	<ul style="list-style-type: none"> ・揚程が低く、地下階に中継用の受け容器等設置のため、大きい開口が必要 ・低水位排水ポンプ起動時に呼び水が必要 	<ul style="list-style-type: none"> ・低流量(約3m³/h/台) ・長時間運転不可(凍結の恐れ) ・ポンプと水面の距離制限(約10m以下)有
想定被ばく量※1	約 300 人・mSv/建屋	約 300 人・mSv/建屋
1F適用実績	建屋の孤立エリア滞留水水抜き	2/3号機復水器内滞留水水抜き 1号機Rw/B水抜き

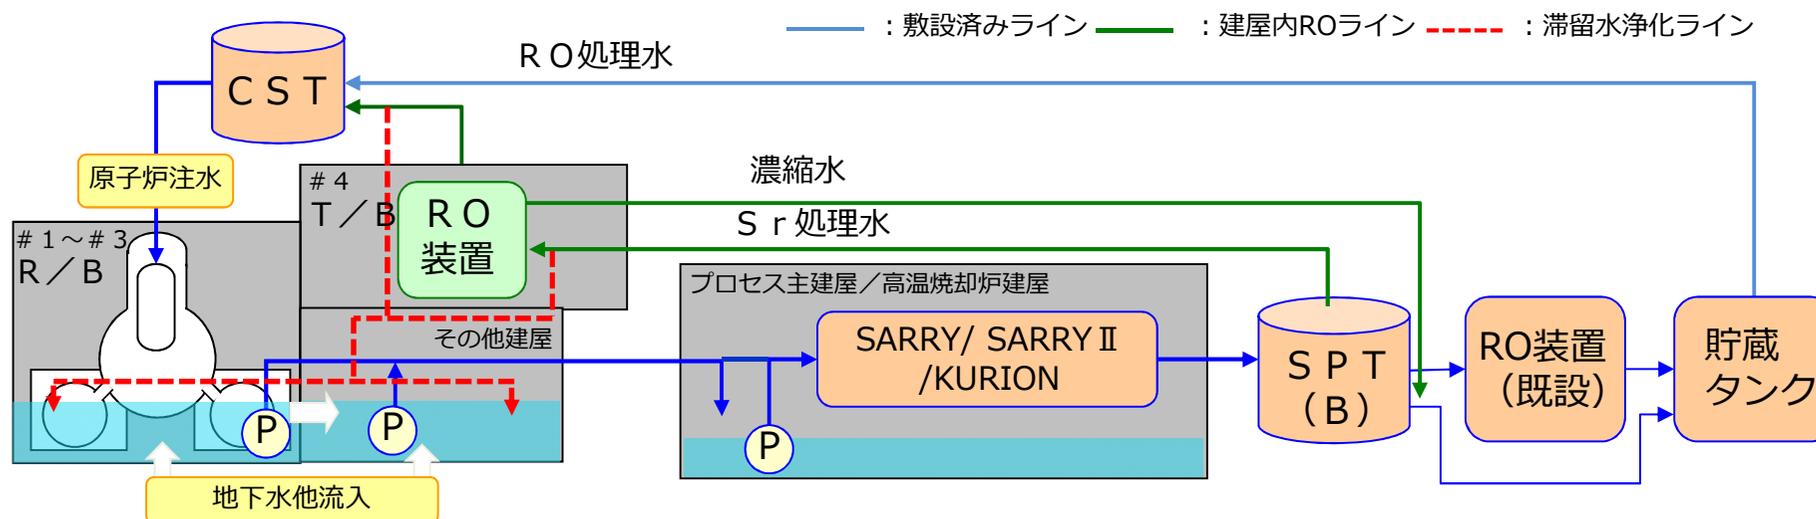
- 地下水他流入量低下に伴い、第二セシウム吸着装置(SARRY)等の処理量も低下するため、低下分（処理装置の余剰水）を活用して、処理済水を建屋へ戻す配管等（滞留水浄化ライン）を設置。
- 高い放射能濃度が確認された、3号機建屋滞留水についても、浄化処理※1を進めている。
- 第三セシウム吸着装置(SARRY II)については、安定的に運転することを確認した後、建屋滞留水の放射能濃度、SARRY等の運転状況を確認しながら、浄化処理を進める。

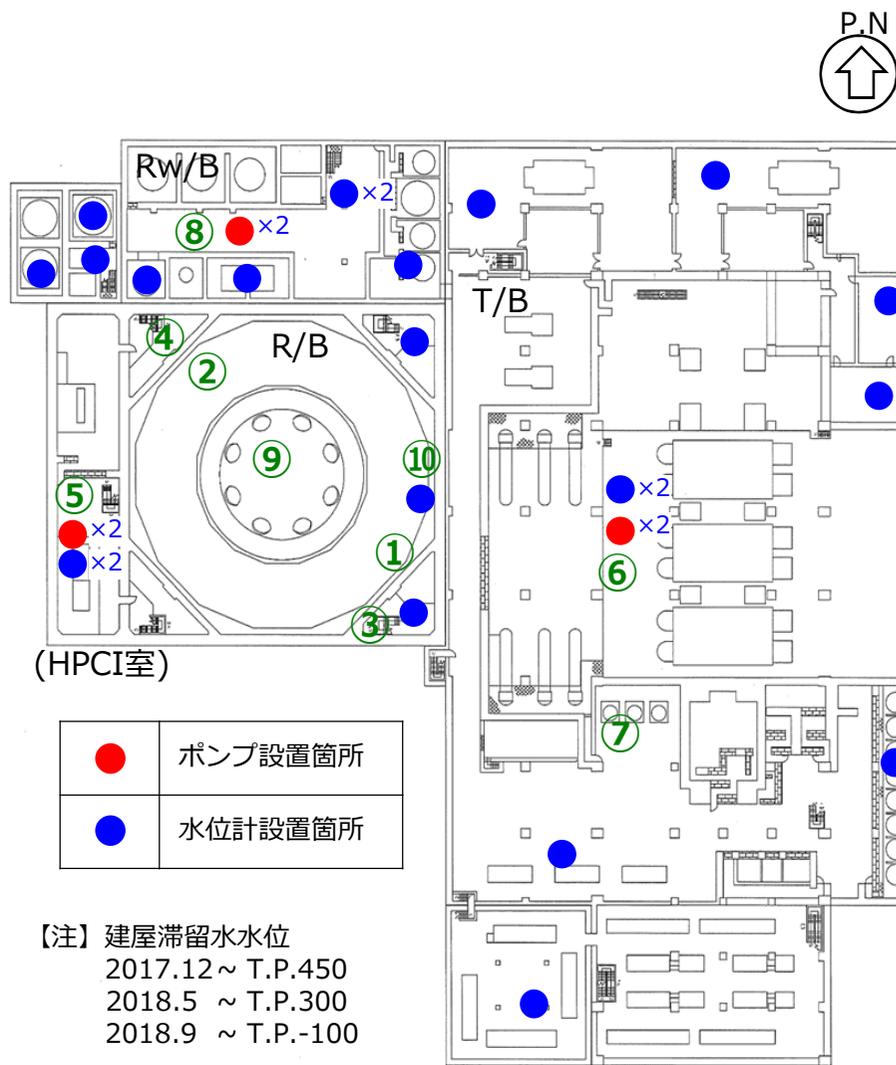
3号機平面図

Cs-137濃度	採取日
①	R/B	トーラス室 (南東側)	5.9E08 Bq/L	2017.12.13
			5.7E08 Bq/L	2018.2.6
			4.9E08 Bq/L	2018.6.13
			1.5E08 Bq/L	2018.10.18 (上部)
			3.4E08 Bq/L	2018.10.18 (深部)
②	トーラス室 (北西側)	5.6E08 Bq/L	2018.2.5	
		4.8E08 Bq/L	2018.6.13 (上部)	
		5.1E08 Bq/L	2018.6.13 (深部)	
③	南東コーナー	7.4E08 Bq/L	2017.12.13	
		6.0E08 Bq/L	2018.2.6	
		4.8E08 Bq/L	2018.6.13	
④	北西コーナー	5.9E08 Bq/L	2018.2.5	
		4.8E08 Bq/L	2018.6.13	
⑤	HPCI室	4.5E08 Bq/L	2017.4.20	
		5.9E08 Bq/L	2018.2.5	
		5.7E08 Bq/L	2018.6.15	
		3.4E08 Bq/L	2018.10.24	
⑥	T/B	復水器エリア (滞留水移送ポンプ)	3.1E08 Bq/L	2017.11.21
			3.5E08 Bq/L	2018.2.5
⑦	T/B	南側	3.5E08 Bq/L	2018.6.15
			1.2E08 Bq/L	2018.10.24
			2.3E07 Bq/L	2017.10.19
⑧	Rw/B	(滞留水移送ポンプ)	7.5E07 Bq/L	2017.10.27
			7.1E07 Bq/L	2018.6.18
			7.4E07 Bq/L	2018.10.24
⑨	(参考)	PCV内水 (上澄水)	1.6E06 Bq/L	2015.10.29
⑩	(参考)	MSIV室水漏れ水※1	8.7E05 Bq/L	2018.2.6

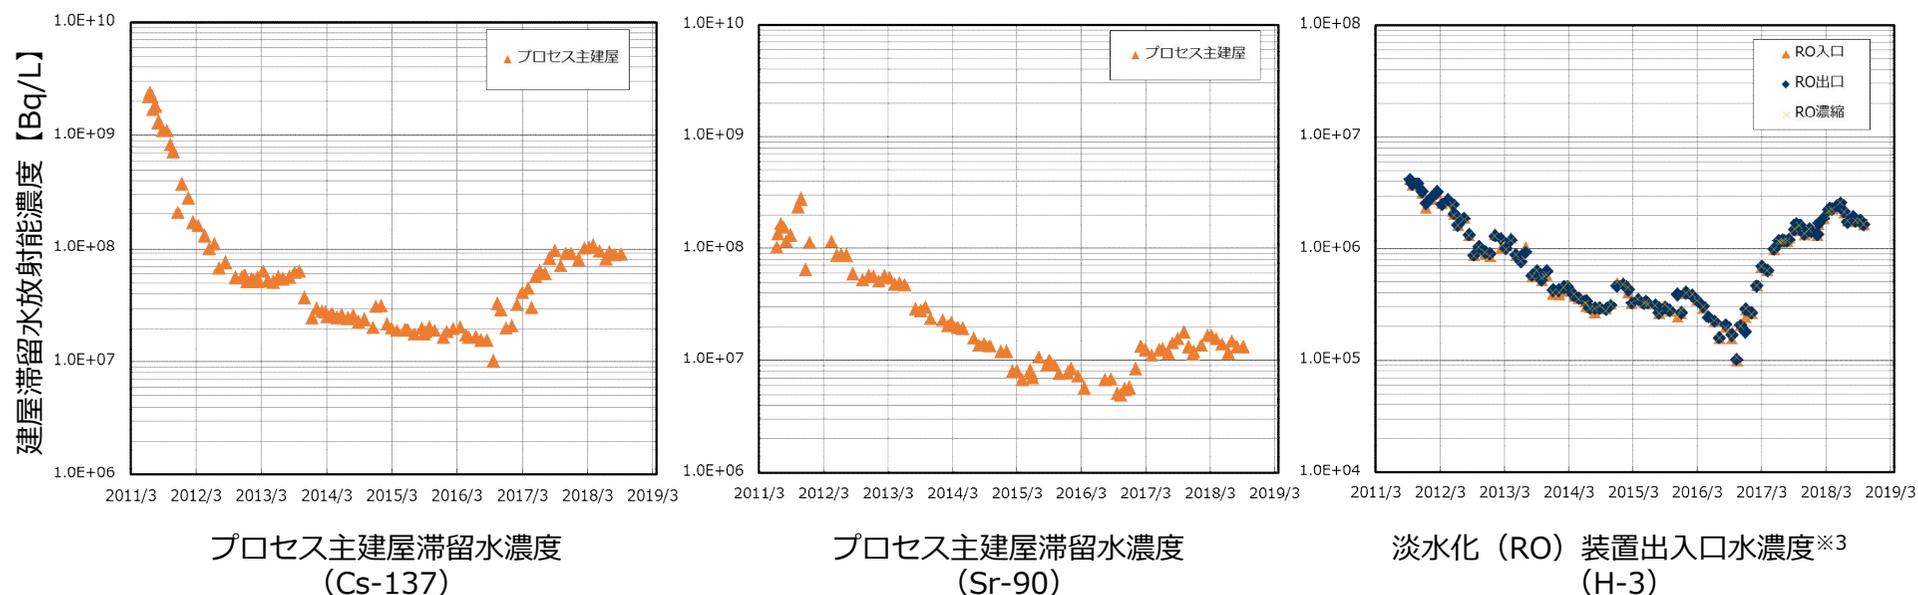
- 至近のプロセス主建屋滞留水※1の放射能濃度も低下傾向にあることを確認され、浄化処理の効果があると考えられる。一方、H-3濃度も低下していること※2から、3号機R/Bにおける局所的な放射能濃度の高いエリアからの、放射性物質の供給が低減してきた要因も相乗していると考えられる。
- 引き続き、3号機R/B滞留水に高い放射能濃度が確認された要因調査を進めつつ、浄化処理を進めて行く。

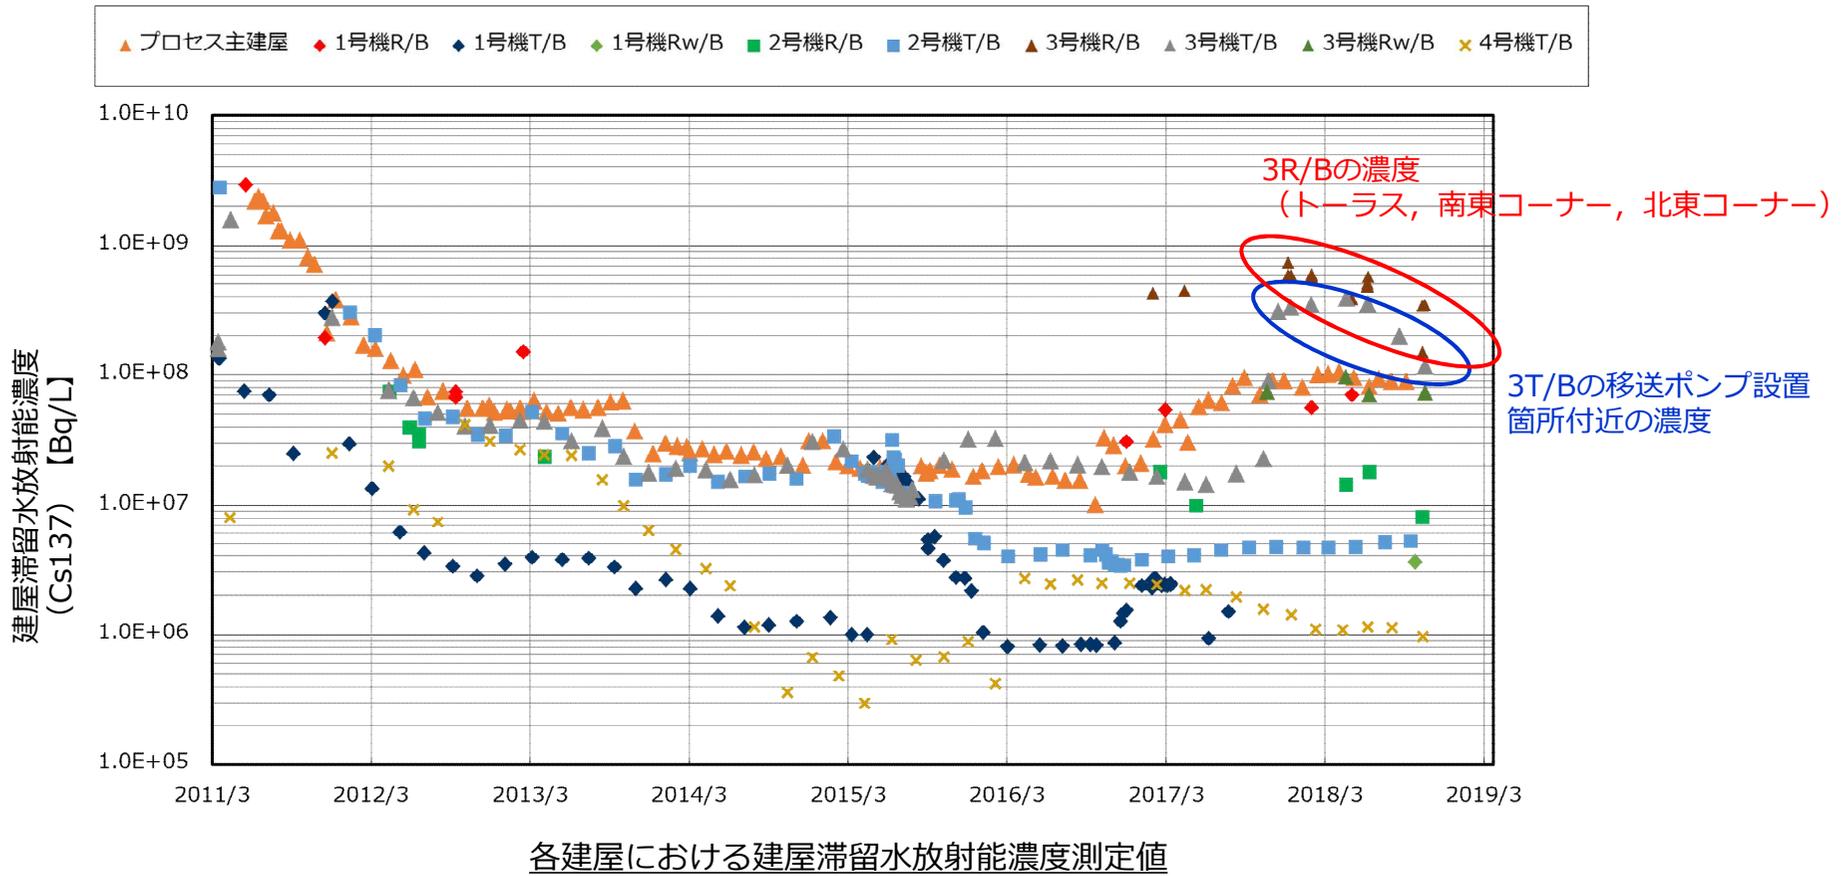
■ 以下に1~4号機における建屋滞留水中の放射能濃度推移を示す。

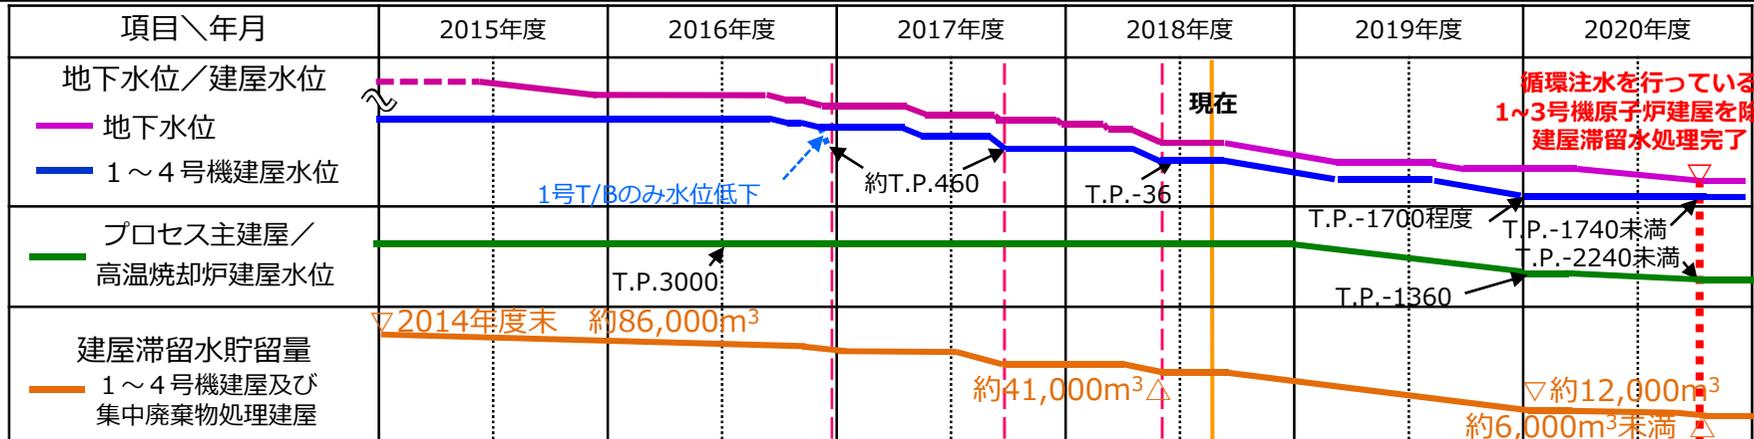
- 今後の建屋滞留水処理及び浄化処理の計画を踏まえた、建屋滞留水中の放射性物質量の推移予測を以下に示す。
- 今後の推移は浄化処理計画に加え、放射性物質の供給量、雨水・地下水等の流入による濃度低減等を考慮して試算しているが、放射性物質の供給の状況等により、変動する可能性がある。
- 今後も放射能濃度の状況等を確認し、放射性物質量の推移は最新の知見を反映して、評価していく。

SARRY 処理量 : 約720m³/日^{※4}
 SARRY II 処理量 : 約360m³/日^{※4,5}
 備考)
 地下水他流入量 : 約200m³/日以下
 炉注量 : 約200m³/日

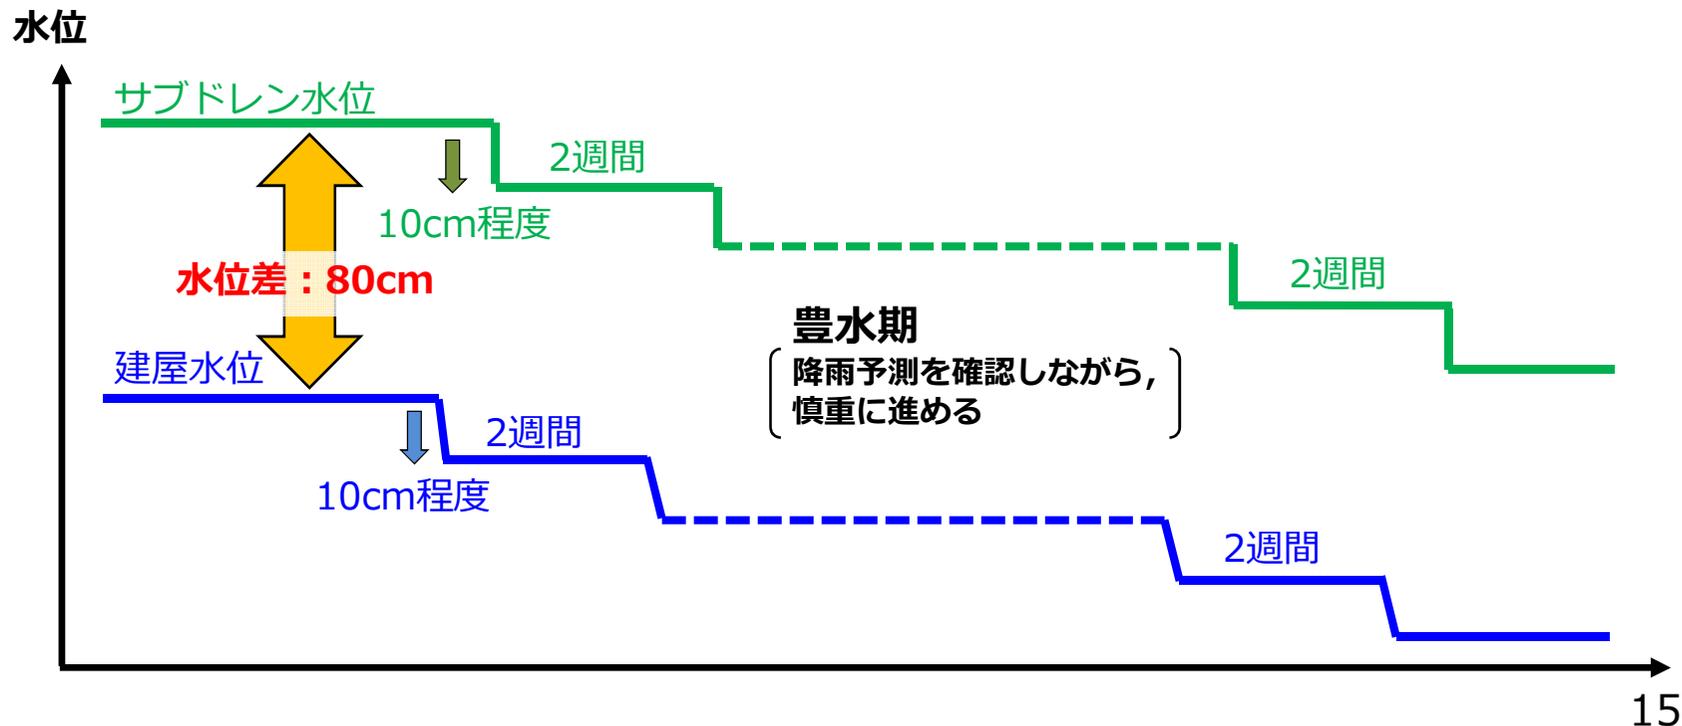
- 建屋への地下水流入量を低減させることを目的に、建屋水位とサブドレン水位を一定の水位差を確保しながら、低下させていく計画としており、以下の確認等を行う必要があるため、基本的に約2週間毎に10cm程度の水位低下を計画している。
 - ✓ 建屋：孤立エリア等の発生有無の確認
水位低下によるダストの影響確認
 - ✓ SD：水位低下後のH-3の濃度確認
水位低下後の汲み上げ量が安定していること（地下水位が安定していること）
- 上記に加え、豊水期（大雨が予想される夏秋の期間）は降雨予測を確認しながら、慎重に建屋滞留水処理を進める計画としている。

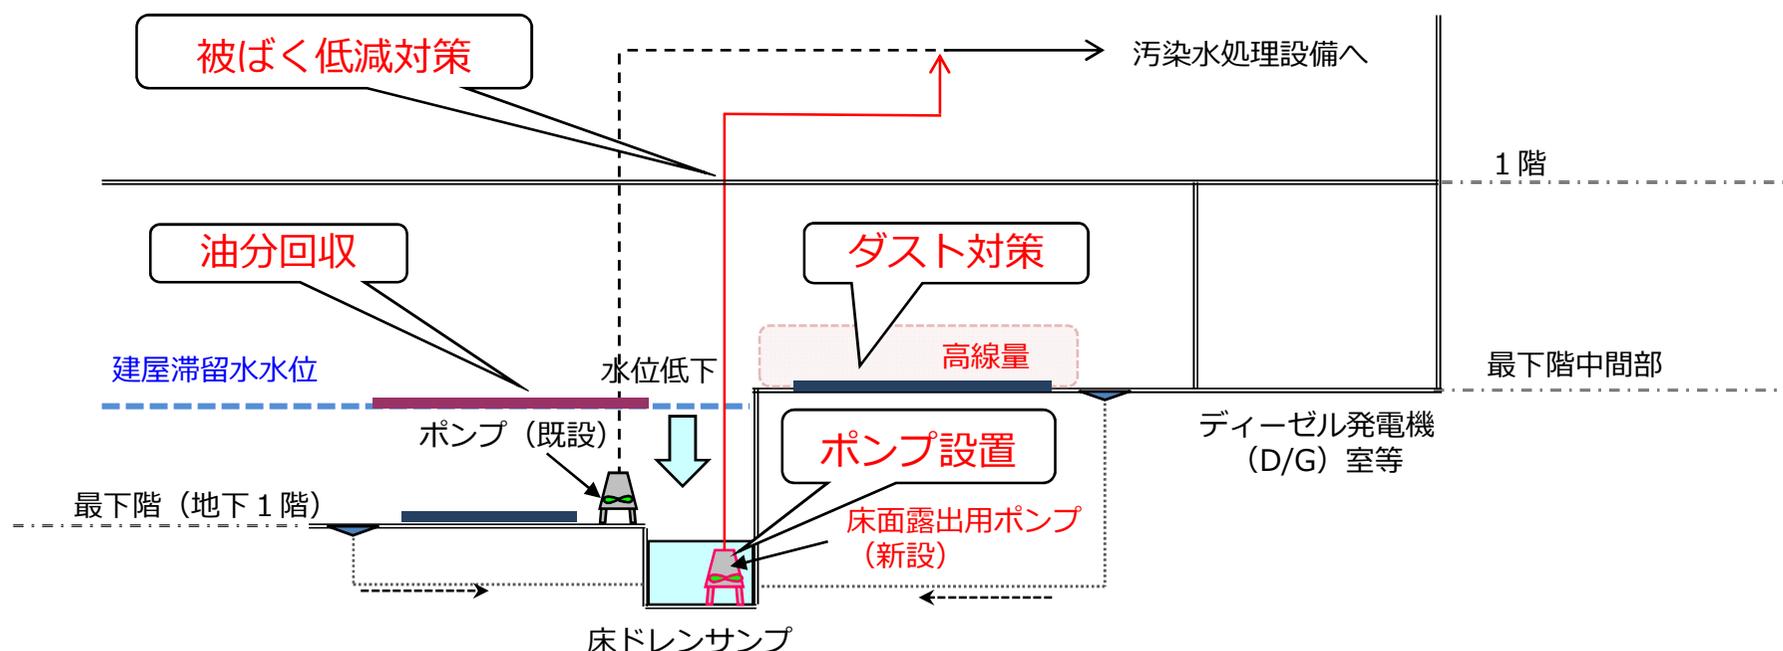
- 建屋滞留水処理を進めるにあたり、建屋滞留水水位を低下させ、床面を露出させるために、以下の作業を順次進めているところ。
- 油分が確認されているエリアの床面露出前までに、汚染水処理設備の性能低下を防止するため、滞留水表面上の油分回収
- 床面露出にあわせて、床面スラッジ等によるダスト対策
- ポンプ設置作業等を行う作業員の被ばく低減対策（遠隔でのポンプ設置等）
- 最下階床面を露出させるためのポンプ設置
- 上記作業について、床面露出させる全ての建屋にて実施していく。

滞留水処理現場作業イメージ（2～4号機タービン建屋（T/B）想定）

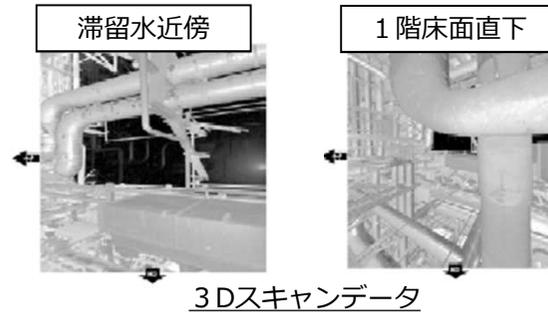
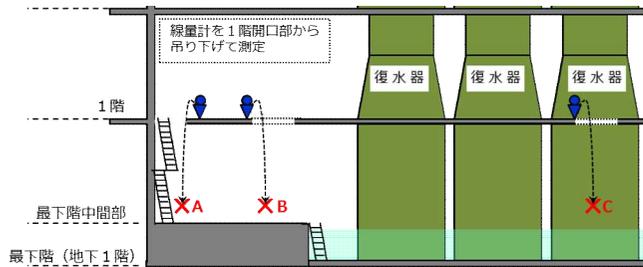
2号機	3号機	4号機
測定点A	120	83	—
測定点B	530	370	18
測定点C	1,000	80	—

T/B地下階の空間線量測定(再掲)※2

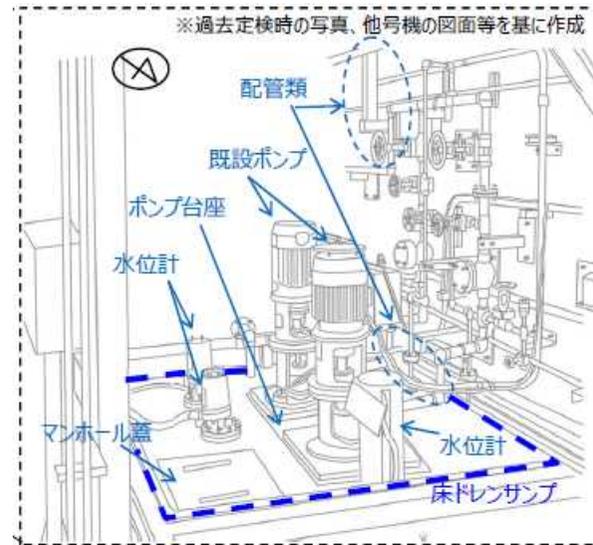
2号機T/B床ドレンサンプの調査状況

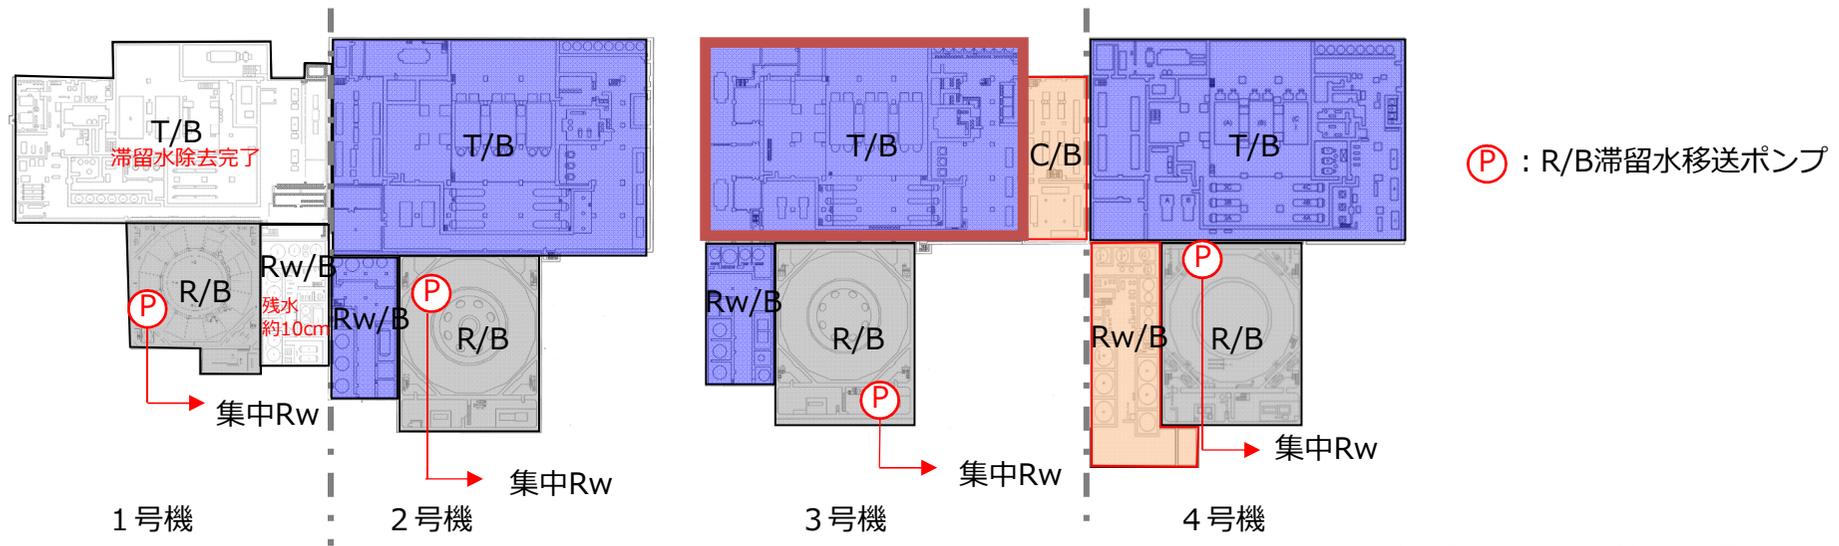
- 図面上、R/Bの水位低下により、連通して水位低下が行えないと想定されるエリアは、3C/B※、4Rw/B。
- 実際は、R/B滞留水移送ポンプにより水位低下させた後に現場確認を行い、残水量の大きい建屋に対して排水作業を行う。

- : 床面近傍まで水位低下可能と想定されるエリア
- : R/Bとの連通による水位低下が行えないと想定されるエリア

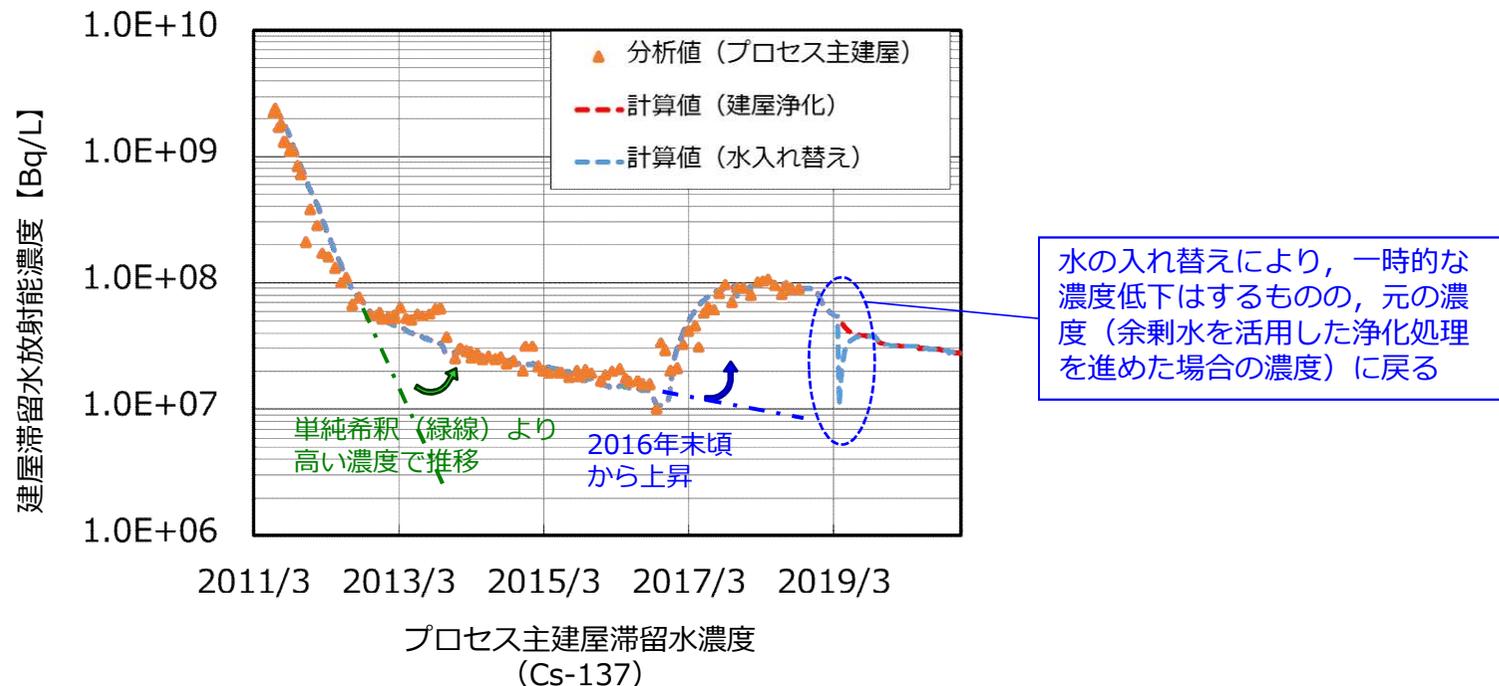
- 建屋滞留水は、原子炉注水及び雨水・地下水等の流入により、継続的に希釈されているものの、実際は放射能濃度の低下は鈍化し、単純希釈による予測値より高い濃度で推移している。
⇒ 建屋滞留水への放射性物質の供給により、放射能濃度が鈍化（希釈と供給がバランス）したと推定
- なお、2016年末頃から3号機R/B内の放射能濃度上昇による、プロセス主建屋等の放射能濃度上昇を確認されていることから、3号機R/B内の放射性物質供給量は増加したと想定される。
- 3号機R/B滞留水の入替え（滞留水を抜いてから、浄化水を戻すこと）を実施した場合、一時的に滞留水の放射能濃度は低下するものの、数十日程度で元のバランスした放射能濃度に戻ると想定される。
- これまで通り、処理装置の余剰水を活用した浄化処理と貯留量の低減を進めていく。

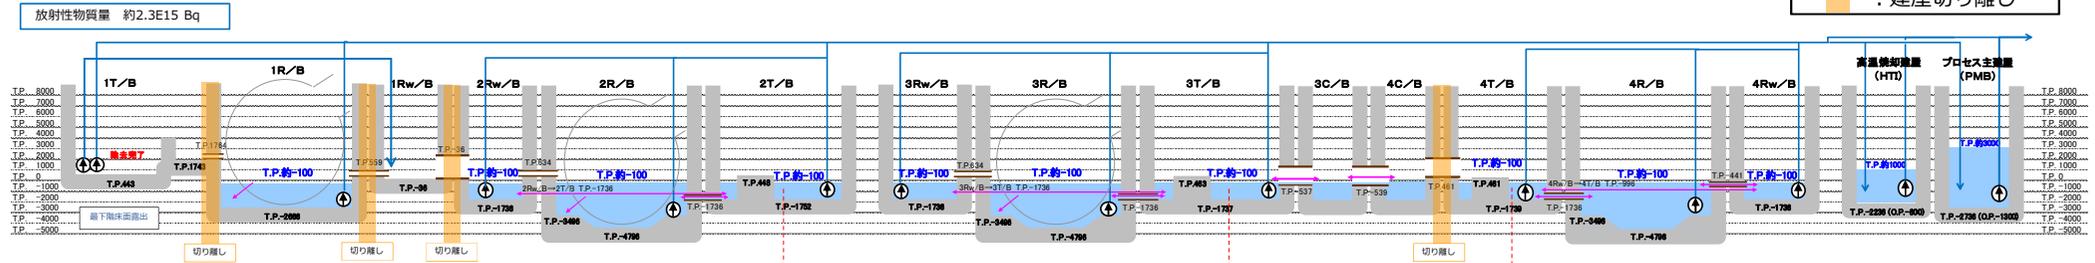
①1,2号機間の連通部の切り離し（2018年度上期）

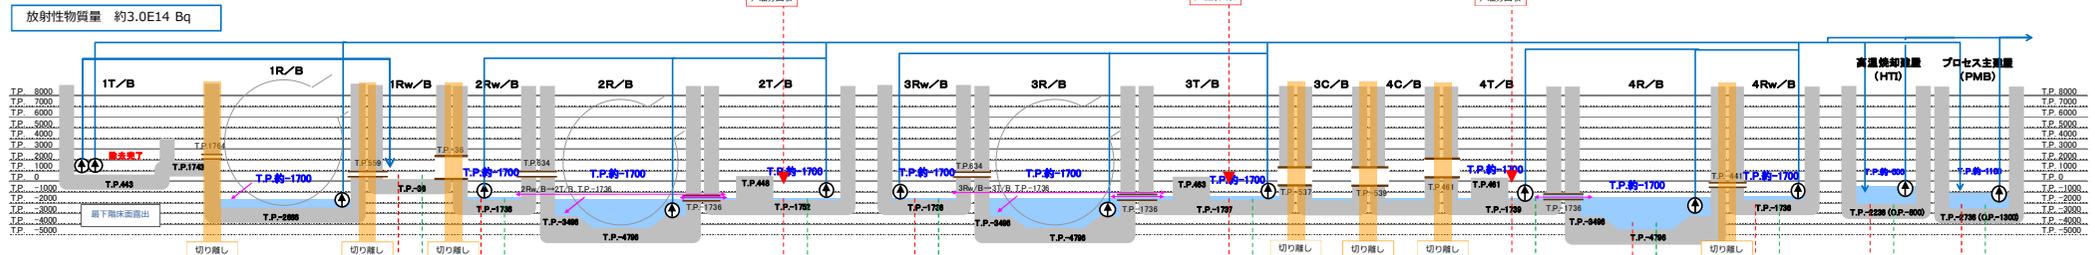
②2～4号機T/B等連通部までの処理+仮設設備による処理（2019年度）

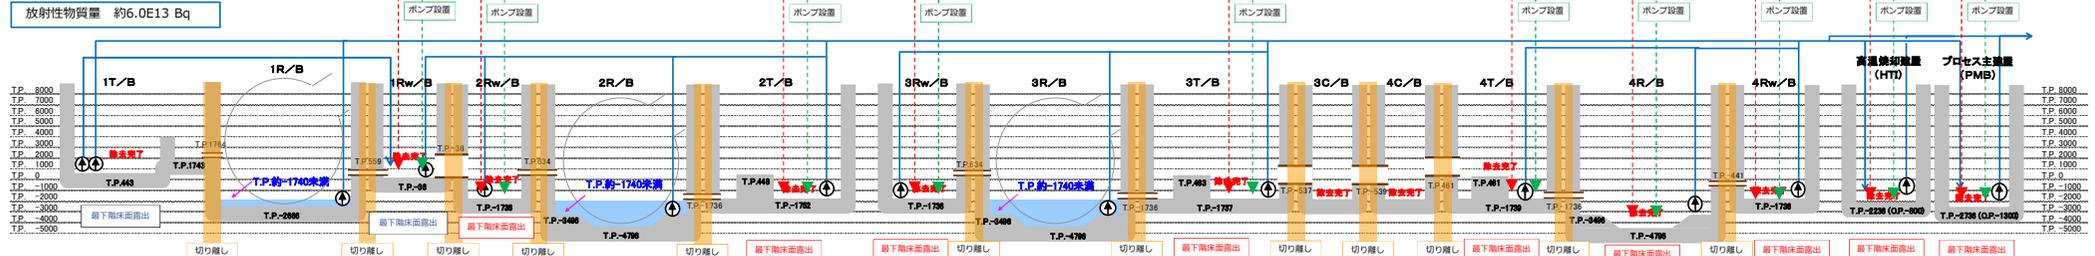
③4号機R/B最下階床面露出（2020年末）
