# 建屋滞留水処理の進捗状況について

2019年 1月21日

東京電力ホールディングス株式会社

# 1 / 2号機山側サブドレンのトリチウム濃度上昇 に対する対応状況

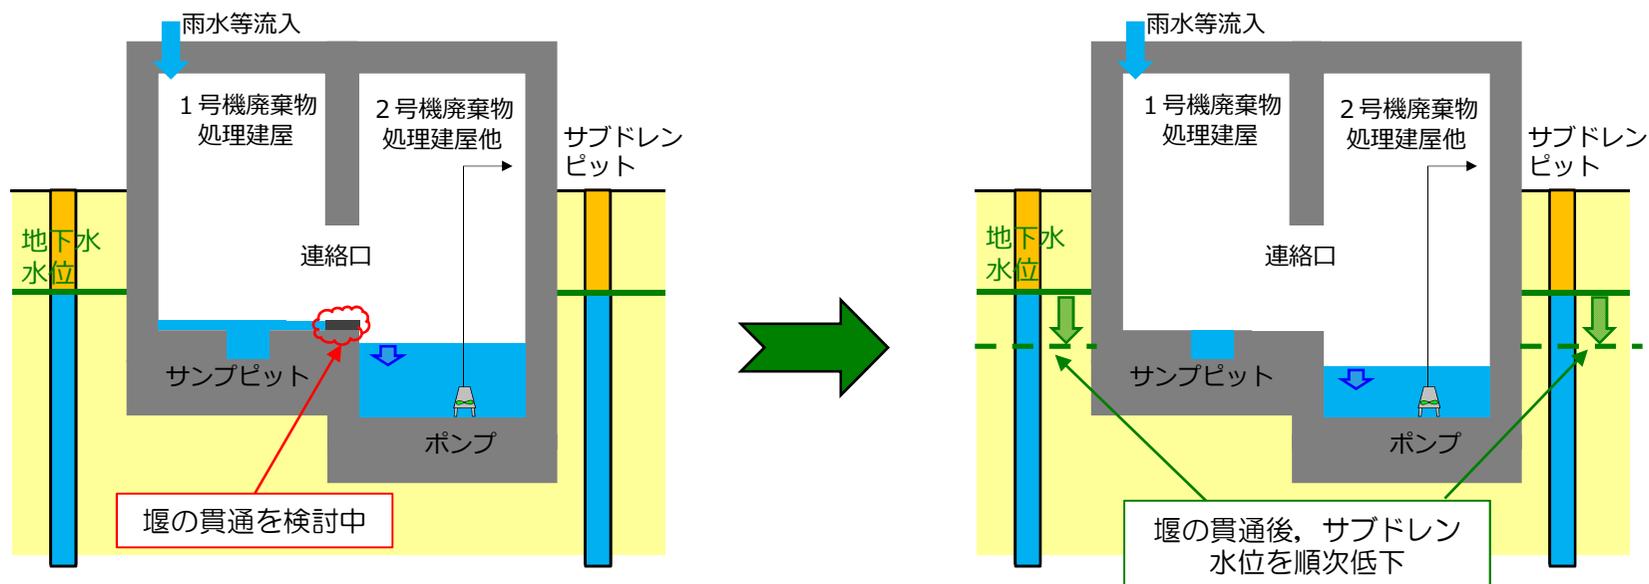
## 1.1 廃棄物処理建屋地下階の残水に伴うサブドレン水位低下計画

- 1号機Rw/B地下階に確認された残水の取り扱いが確定するまで、当面の間、周辺サブドレン（以下、SD）水位は低下せず、他建屋については1号機Rw/Bと管理を分離し、建屋滞留水処理と合わせてSD水位の低下を進めていく計画※1であったものの、1号機Rw/B周辺SDが他建屋周辺のSDに引きずられて水位低下するリスクを考慮し、1~4号機周辺SD水位を現状水位に維持したまま、地下水流入量を評価しながら、慎重に建屋水位を低下させる方針に変更。
- 建屋水位とSD水位の水位差が拡大することに伴う地下水流入量の増加が、想定以上であった場合、建屋水位低下を中断し、対応策を検討。
- 1号機Rw/B地下階の残水の原因となっている堰の貫通を計画※2しており、実施できた場合、SD水位は順次低下させていく。
- 現在、建屋滞留水水位低下を再開（1月17日に10cm低下）させ、地下水流入量を確認している。

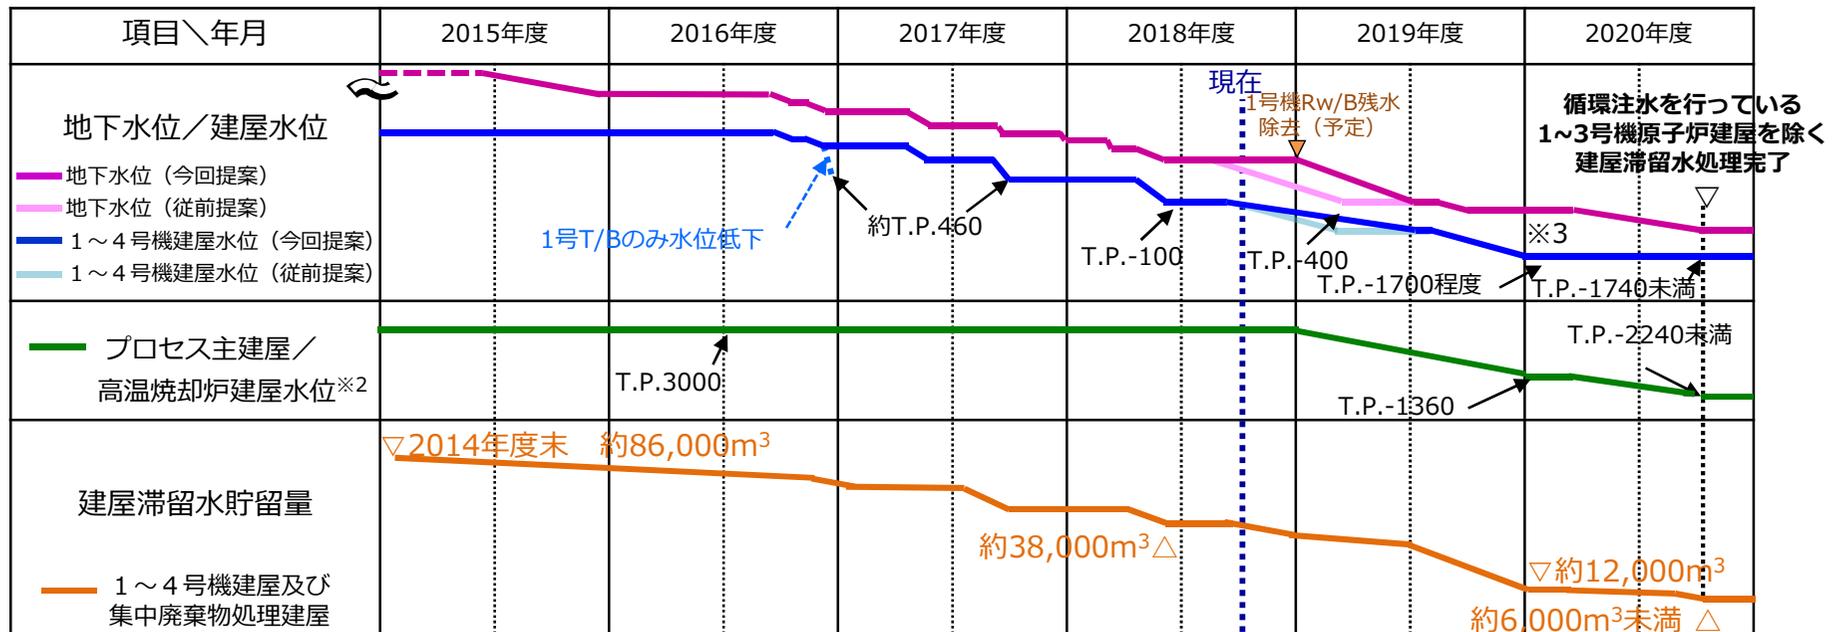
## 1.2 建屋滞留水の今後の処理計画（別紙参照）

- 今後の滞留水処理は第65回監視・評価検討会にて示した以下のステップで進めて行く。1号機Rw/B地下階に残水が残っている間は、慎重に水位低下（10cm/月程度）を進めるものの、ホールドポイント（ステップ3完了時期等）は計画通りに進める。

ステップ1：フランジ型タンク内のSr処理水を処理し、フランジ型タンクの漏えいリスクを低減。

ステップ2：既設滞留水移送ポンプにて水位低下可能な範囲（T.P.-1200程度まで）を可能な限り早期に処理。また、フランジ型タンク内のALPS処理水等も可能な限り早期に移送。

ステップ3'：2～4号機R/Bの滞留水移送ポンプにて水位低下を行い、連通するT/B等の建屋水位を低下。連通しないC/B他については、仮設ポンプを用いた水抜きを実施。

ステップ3：床ドレンサンプ等に新たなポンプを設置<sup>※1</sup>した後、床面露出するまで滞留水を処理し、循環注水を行っている1～3号機原子炉建屋以外の滞留水処理を完了。

※1 現場の状況に応じて、真空ポンプ等を選択することも含め、検討していく。

※2 プロセス主建屋の水位を代表として表示。また、大雨時の一時貯留として運用しているため、降雨による一時的な変動あり。

※3 SD水位は状況を確認しながら低下を検討。また、水位差拡大に伴い流入が増えた場合は、建屋水位低下を中断。

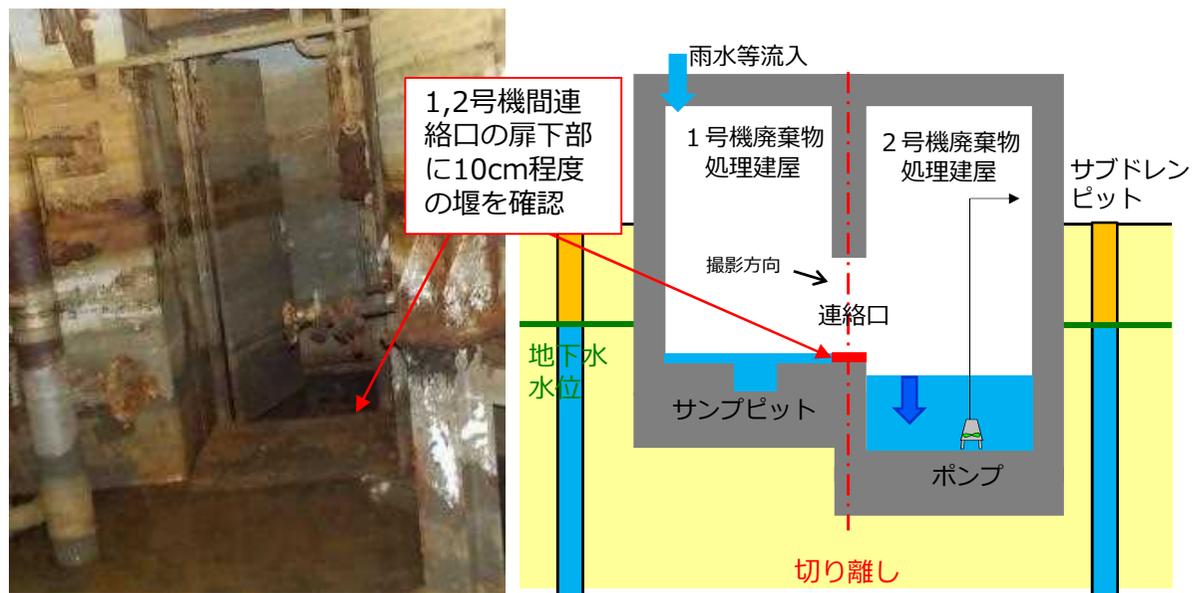
## 2.1 1号機廃棄物処理建屋に確認された残水の処理方針

- 1号機Rw/Bは地下階の連絡通路で2号機Rw/Bに繋がっていることを確認しており、2号機Rw/Bに設置した滞留水移送ポンプで建屋滞留水水位を下げることによって、1号機Rw/Bの床面を露出させる計画であったものの、地下階の連絡通路に10cm程度の堰のようなものが確認され、1号機Rw/B地下階に床上10cm程度の残水が残る状況。
- 仮設ポンプにて排水作業を実施しているものの、雨水等の流入が継続することから、床面露出状態の維持が困難な状況。2019年3月を目標に堰の貫通を検討中。

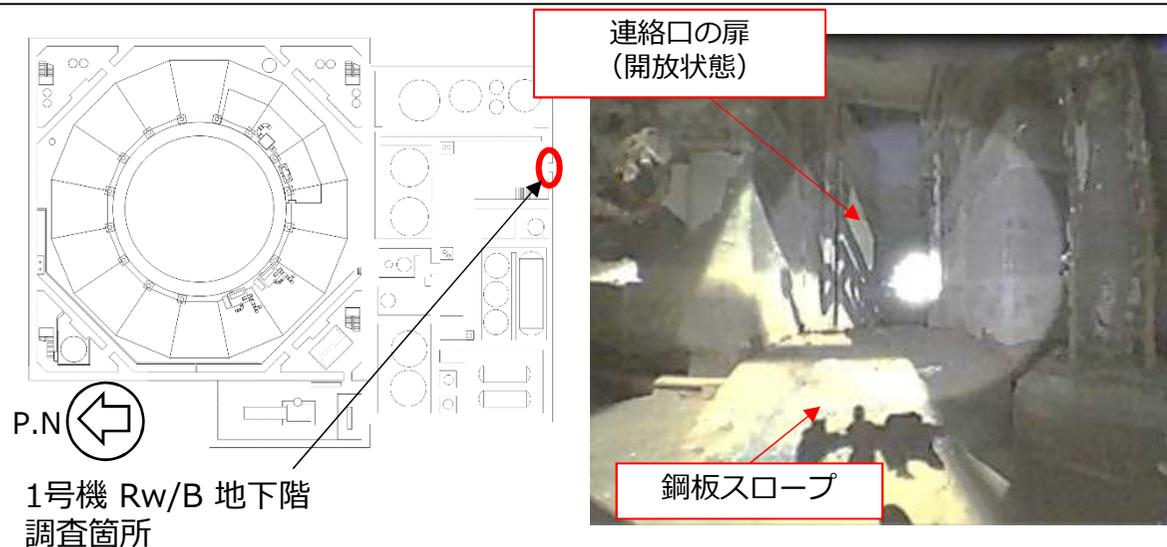
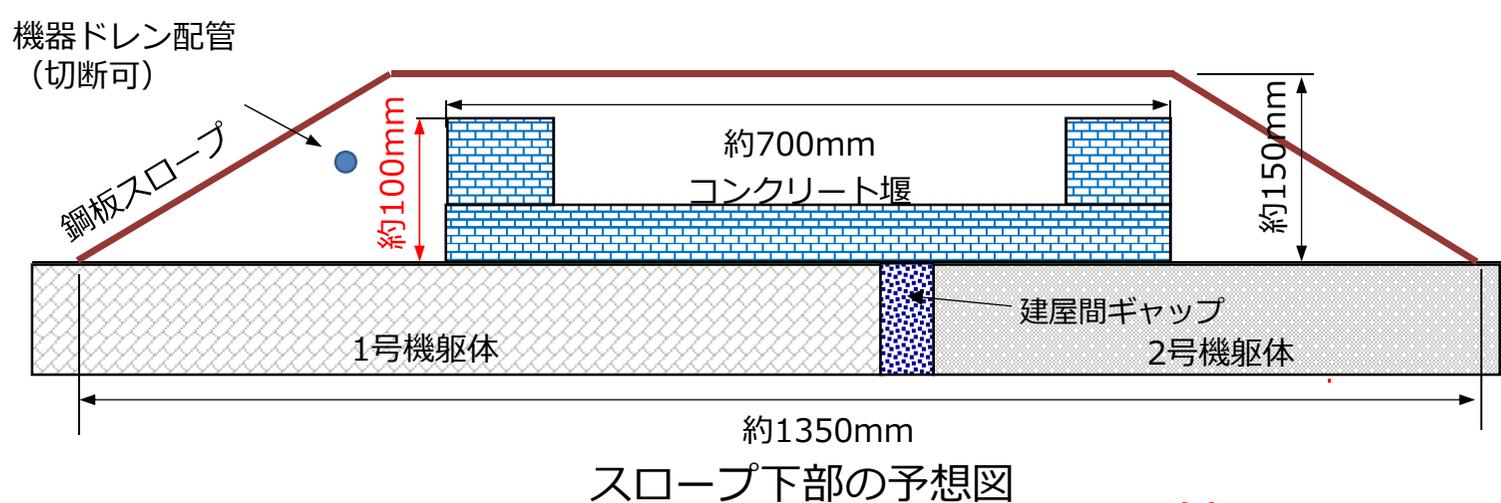
# 【参考】 1号機Rw/B地下階調査

- 1号機Rw/B地下階の残水を2号機側へ排水することを目的に、当該堰の貫通作業を計画。作業に必要な情報を得るため、図面調査、遠隔カメラ及び直接目視による調査を実施。

- 【得られた情報】
- 雰囲気線量は約50~80mSv/h (調査3分で最大被ばく: 1.77mSv)
  - スロープは4か所のボルトで床面に固定
  - 1 - 2号機間に約50mmの建屋間ギャップを確認
  - スロープ下に凹字状の約100mmの堰を確認 (残水の原因)
  - スロープ下部に集合ファンネルに接続の機器ドレン配管を確認 (切断可)

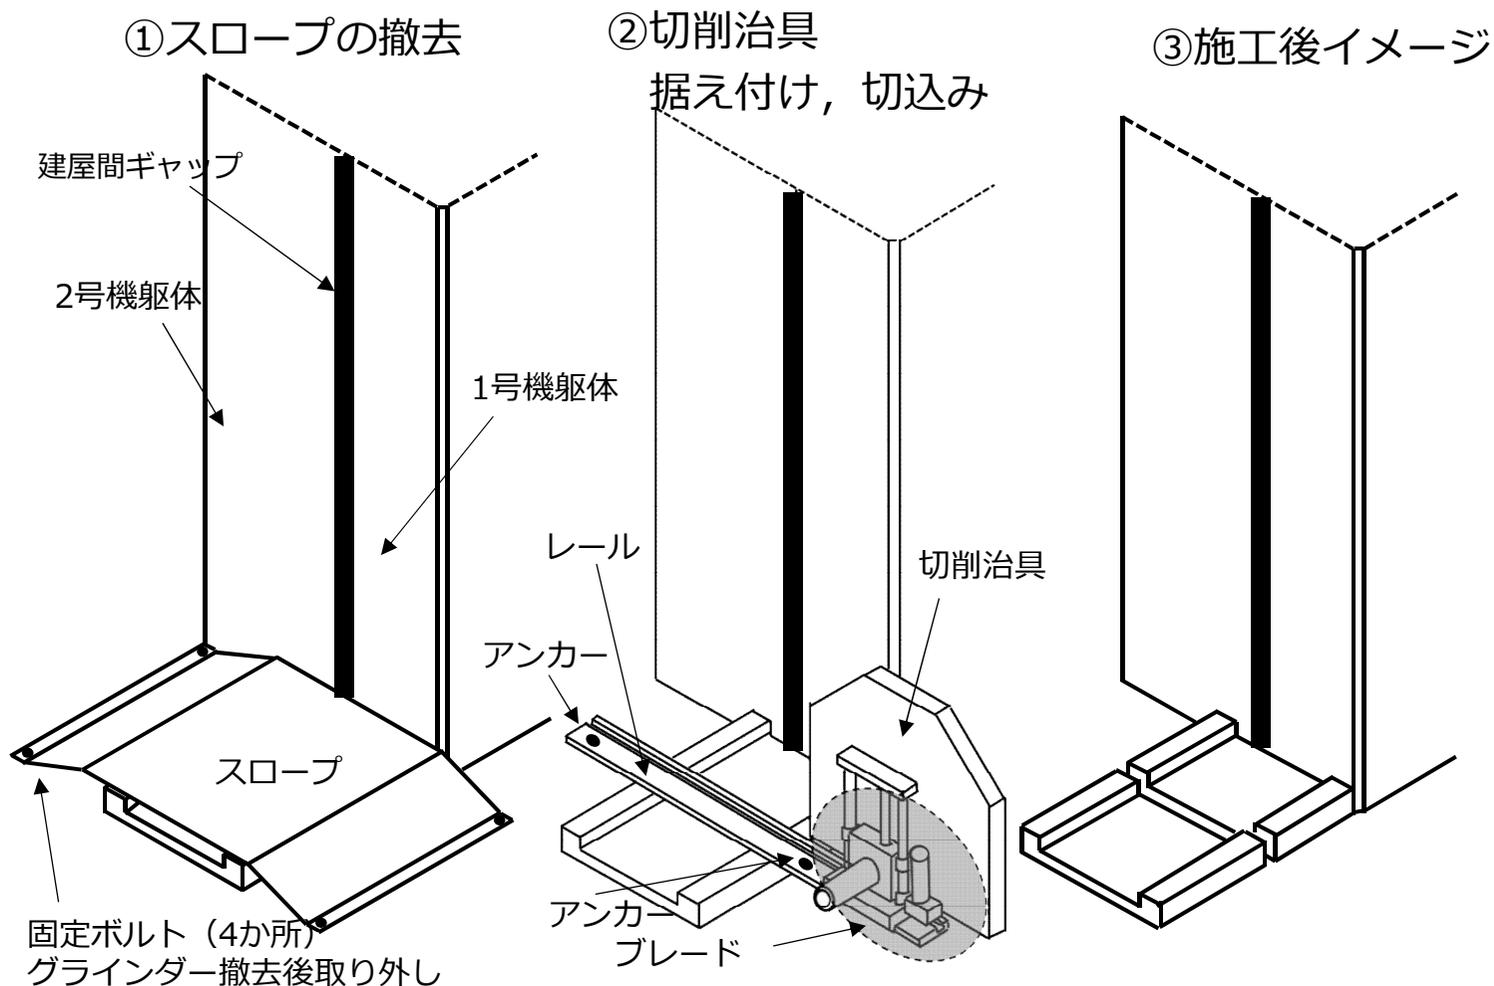
## 【参考】堰き止め部貫通工法の検討状況

- 調査結果を踏まえ、堰き止め部の貫通方法を検討中。現在検討中の工法の一例を以下に示す。
- 大きな作業被ばくが想定されることから、被ばく低減対策（実作業前のモックアップによる作業時間短縮等）も合わせて検討中。

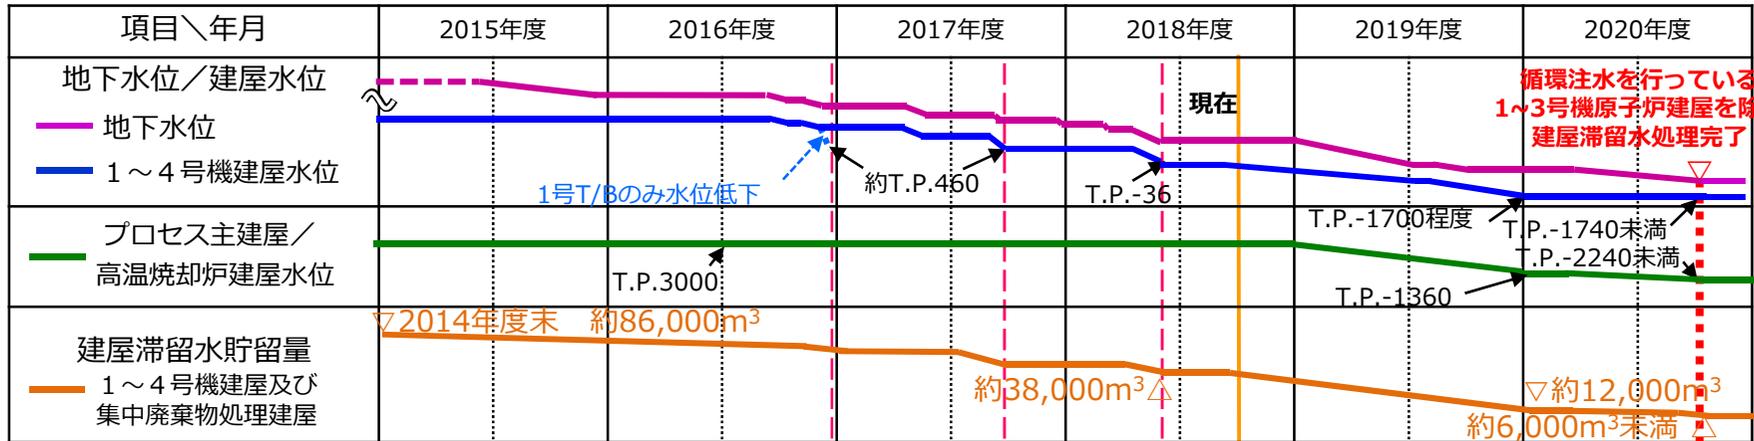
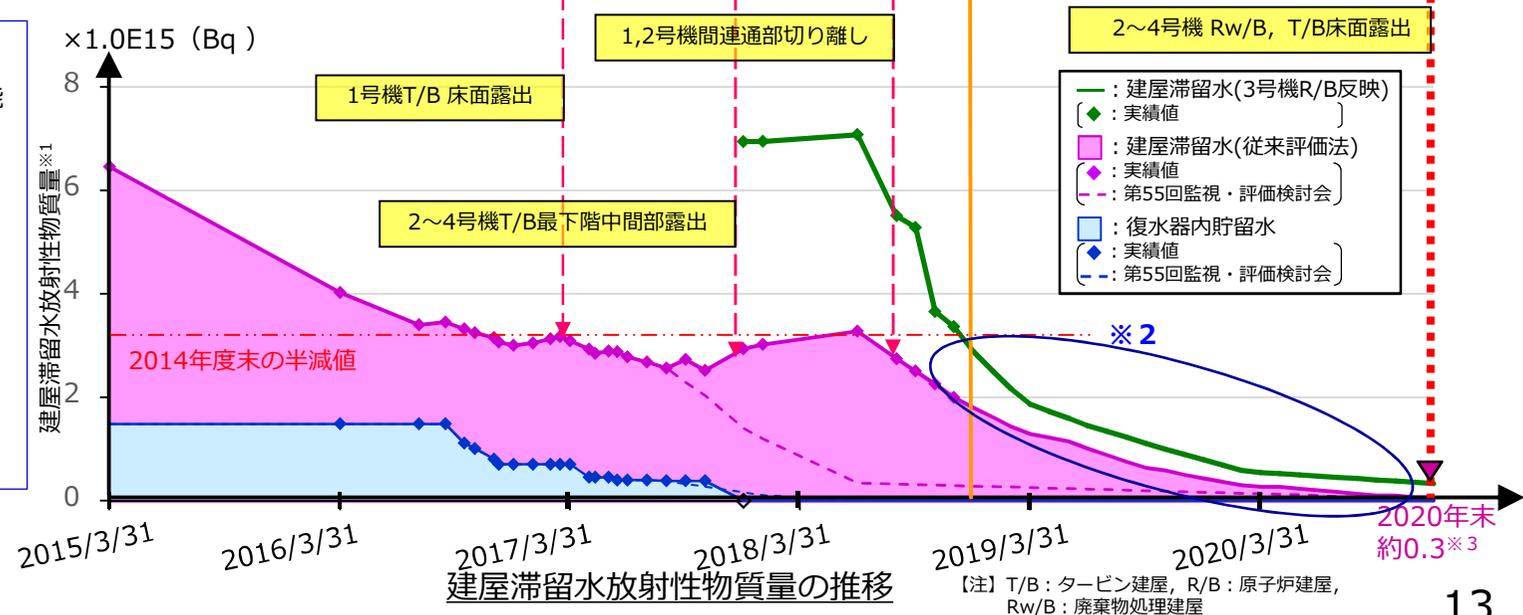
### 3.1 建屋滞留水中の放射性物質量の推移 (2/2)

- 建屋滞留水の放射能濃度の変動により、建屋滞留水中の放射性物質量評価値が変動してしまい、目標設定が困難であることから、今後は明確に建屋滞留水処理の進捗が確認出来る建屋滞留水貯留量を主な処理の指標としていく。
- 放射性物質量の推移についても、最新の知見を反映した評価を継続し、放射性物質量の低減を進めていく。

※1 滞留水の放射性物質量は、代表核種 (Cs134, Cs137, Sr90) の放射能濃度測定値と貯留量から算出。このため局所的に放射能濃度の高い滞留水等の影響にて建屋滞留水の放射能濃度が変動することにより、評価上、放射性物質量が増減することがある。  
 ※2 今後の放射性物質の供給状況等により、変動する可能性あり。  
 ※3 建屋滞留水放射性物質量の予測値

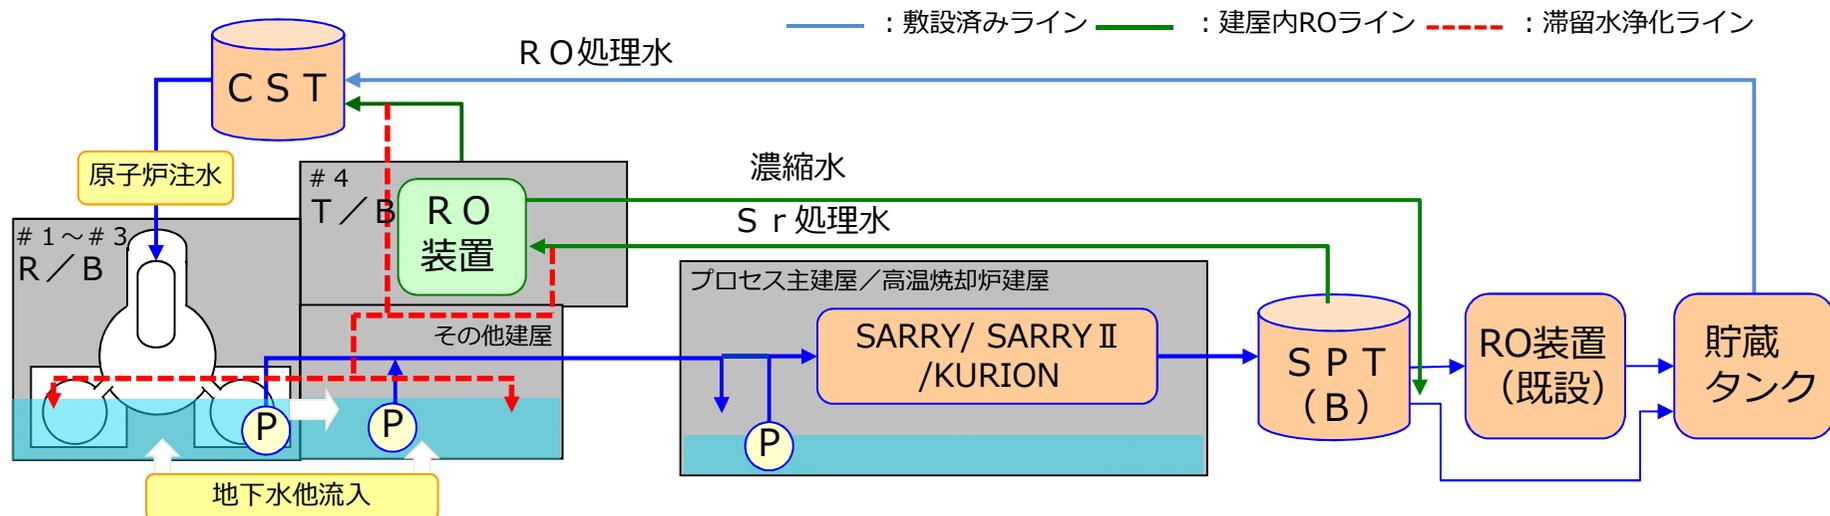
## 【参考】 建屋滞留水中の放射性物質の濃度低減

- 地下水他流入量低下に伴い、第二セシウム吸着装置(SARRY)等の処理量も低下するため、低下分（処理装置の余剰水）を活用して、処理済水を建屋へ戻す配管等（滞留水浄化ライン）を設置し、2018年2月より運用を開始。
- 高い放射能濃度が確認された、3号機建屋滞留水についても、浄化処理※1を進めている。
- 第三セシウム吸着装置(SARRY II)については、安定的に運転することを確認した後、建屋滞留水の放射能濃度、SARRY等の運転状況を確認しながら、浄化処理を進める。

※1 3号機の浄化ラインの注水口はT/Bに設置。

【注】 KURION：セシウム吸着装置，SARRY：第二セシウム吸着装置，SARRY II：第三セシウム吸着装置，RO装置：淡水化装置（逆浸透膜装置）

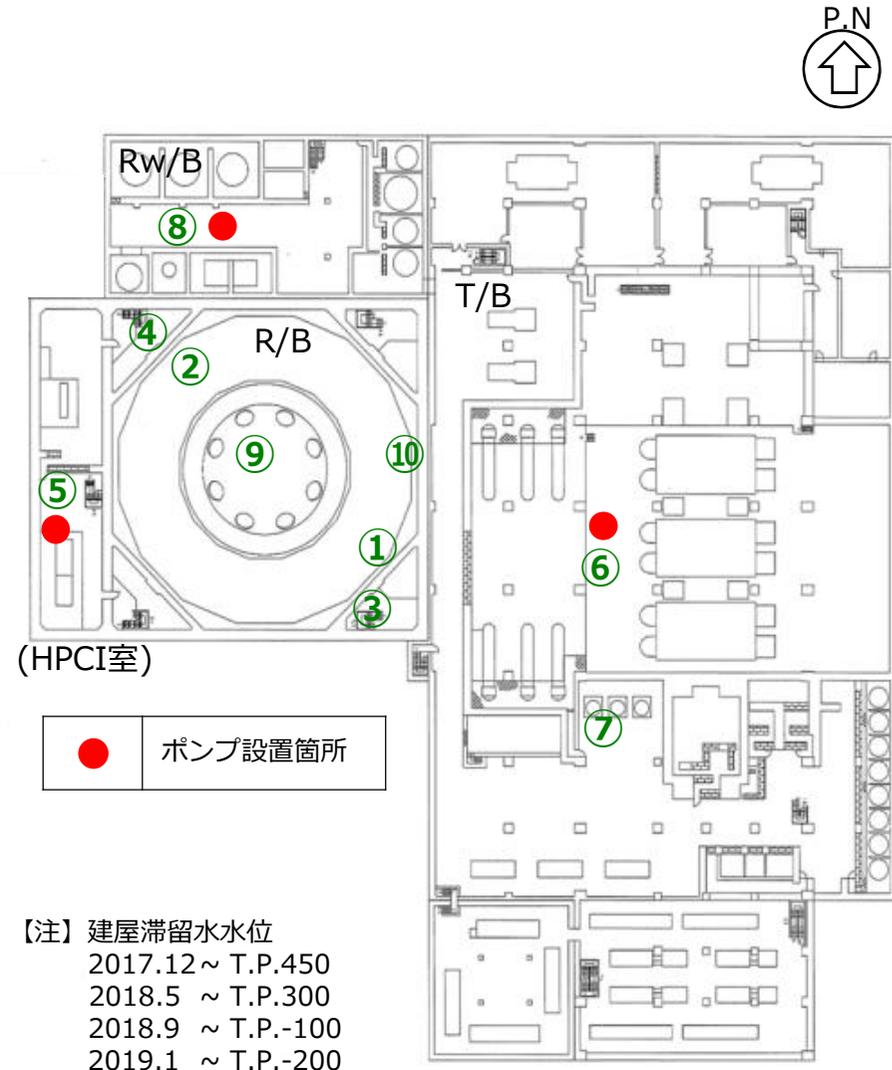
3号機平面図

■ 3号機建屋滞留水の放射能濃度を以下に示す。至近では、徐々に低下傾向を示している。

Cs-137濃度	採取日
①	R/B	トーラス室 (南東側)	5.9E08 Bq/L	2017.12.13
			5.7E08 Bq/L	2018.2.6
			4.9E08 Bq/L	2018.6.13
			1.5E08 Bq/L	2018.10.18 (上部)
			3.4E08 Bq/L	2018.10.18 (深部)
②		トーラス室 (北西側)	5.6E08 Bq/L	2018.2.5
			4.8E08 Bq/L	2018.6.13 (上部)
			5.1E08 Bq/L	2018.6.13 (深部)
③		南東コーナー	7.4E08 Bq/L	2017.12.13
			6.0E08 Bq/L	2018.2.6
			4.8E08 Bq/L	2018.6.13
④		北西コーナー	5.9E08 Bq/L	2018.2.5
			4.8E08 Bq/L	2018.6.13
⑤		HPCI室	4.5E08 Bq/L	2017.4.20
			5.9E08 Bq/L	2018.2.5
			5.7E08 Bq/L	2018.6.15
			3.4E08 Bq/L	2018.10.24
⑥	T/B	復水器エリア (滞留水移送ポンプ)	3.1E08 Bq/L	2017.11.21
			3.5E08 Bq/L	2018.2.5
			3.5E08 Bq/L	2018.6.15
			1.2E08 Bq/L	2018.10.24
			7.1E07 Bq/L	2018.12.13
⑦		南側	2.3E07 Bq/L	2017.10.19
⑧	Rw/B	(滞留水移送ポンプ)	7.5E07 Bq/L	2017.10.27
			7.1E07 Bq/L	2018.6.18
			7.4E07 Bq/L	2018.10.24
⑨	(参考)	PCV内水 (上澄水)	1.6E06 Bq/L	2015.10.29
⑩	(参考)	MSIV室水漏れ水※1	8.7E05 Bq/L	2018.2.6

※1 主蒸気配管の伸縮継手より漏れたPCV内の上澄水

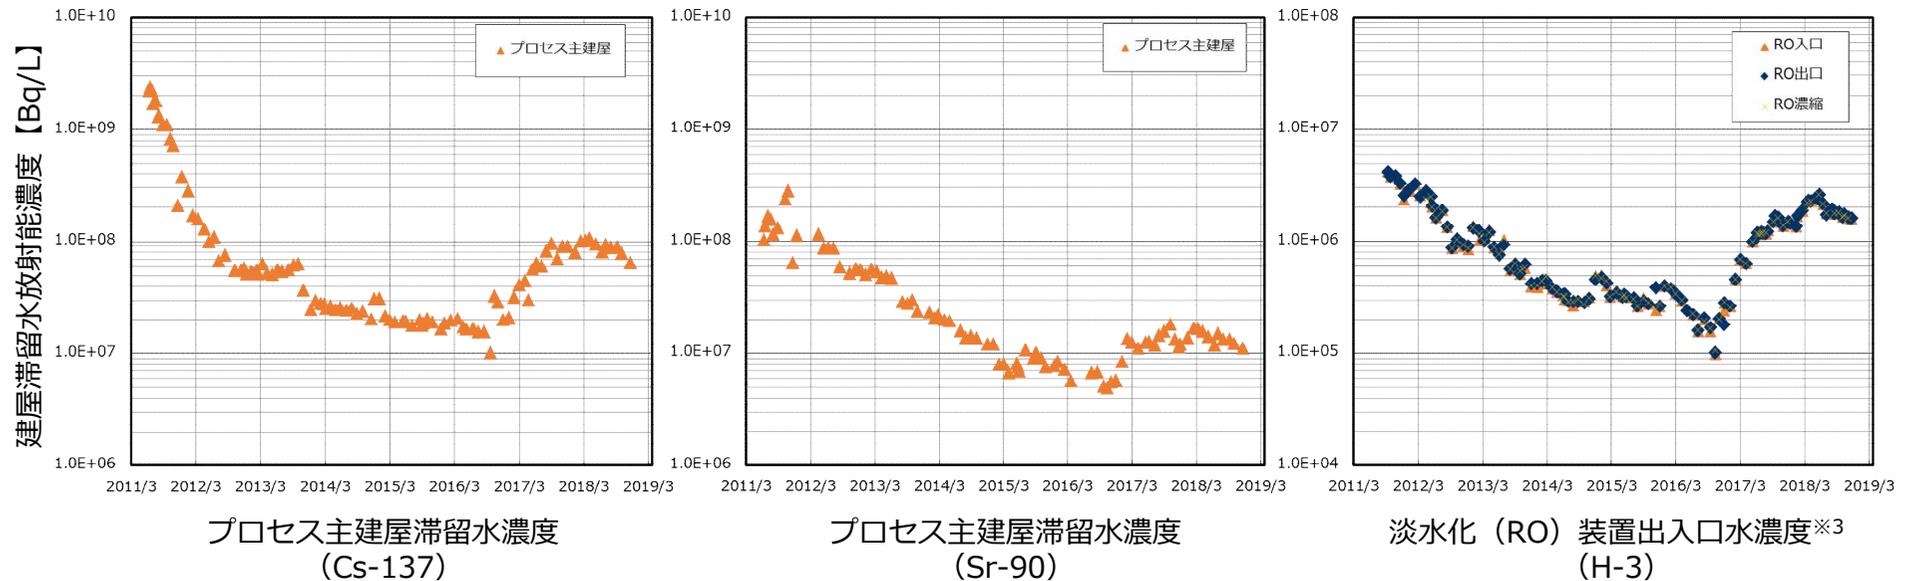
## 【参考】 建屋滞留水中の放射性物質の濃度低減

- 至近のプロセス主建屋滞留水※1の放射能濃度も低下傾向にあることを確認され、浄化処理の効果があると考えられる。一方、H-3濃度も低下していること※2から、3号機R/Bにおける局所的な放射能濃度の高いエリアからの、放射性物質の供給が低減してきた要因も相乗していると考えられる。
- 引き続き、3号機R/B滞留水に高い放射能濃度が確認された要因調査を進めつつ、浄化処理を進めて行く。

- ※1 各建屋滞留水を混合しているプロセス主建屋滞留水の放射能濃度を提示。
- ※2 SARRY等はCs,Srを除去する装置であり、浄化処理ではH-3濃度は低下しない。
- ※3 H-3については、RO装置出入口にて定期的に測定を実施。プロセス主建屋と同程度の値と想定。

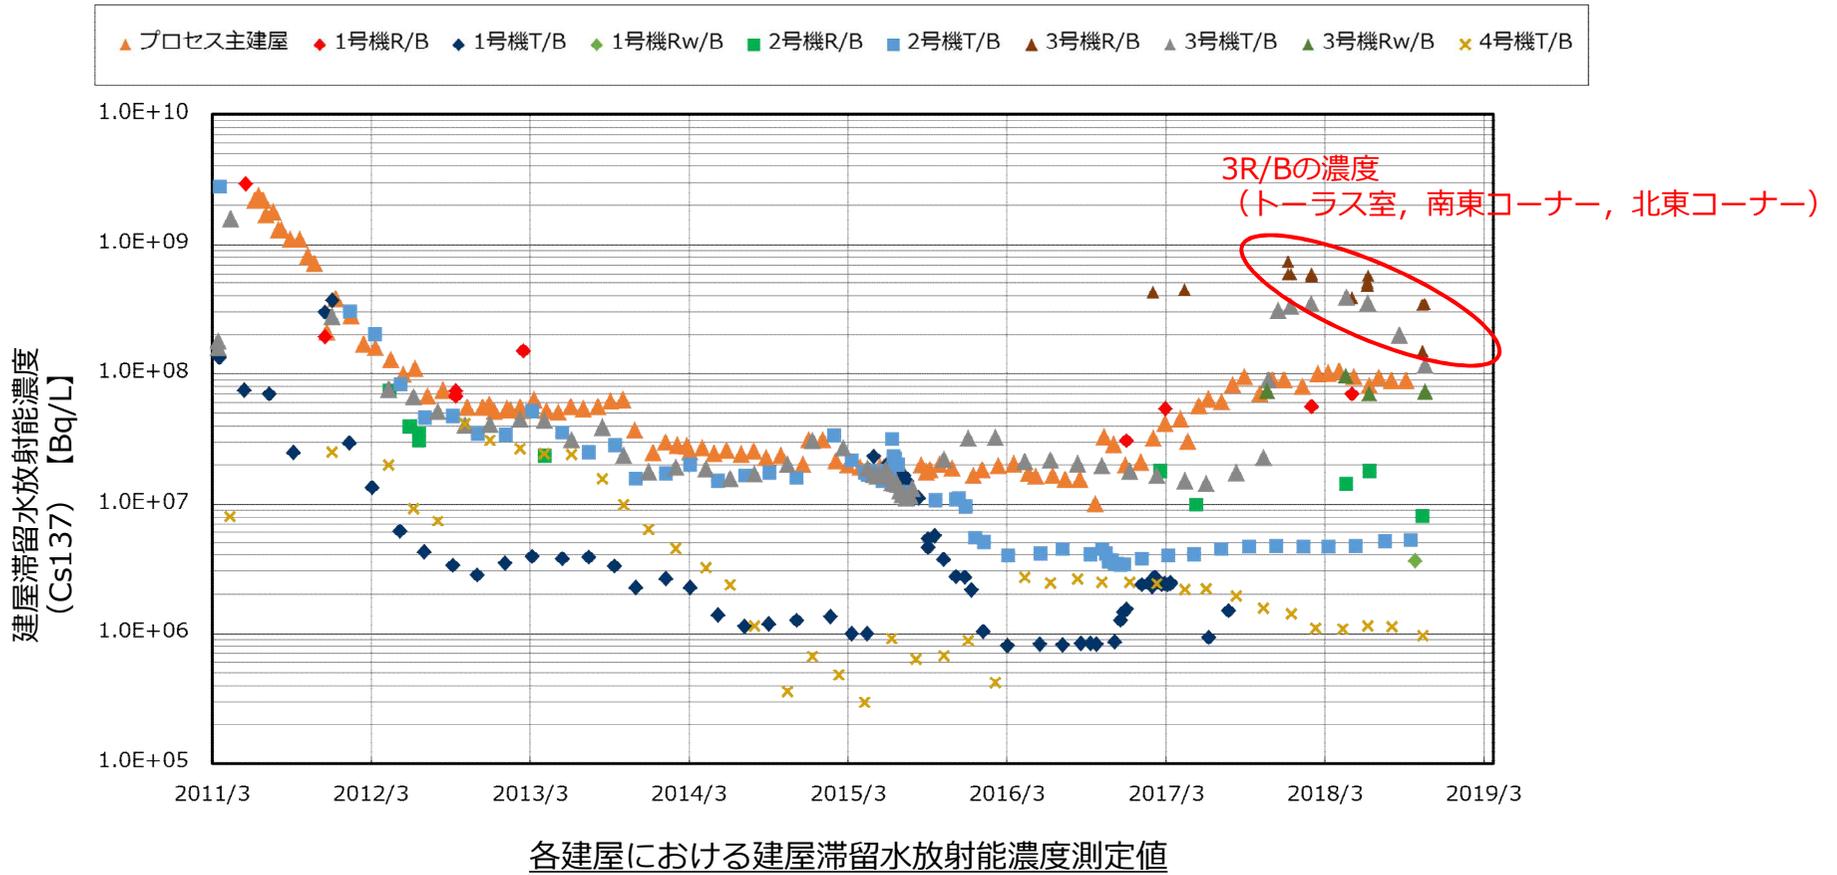
# 【参考】 1~4号機における建屋滞留水中の放射能濃度推移

■ 以下に1~4号機における建屋滞留水中の放射能濃度推移を示す。

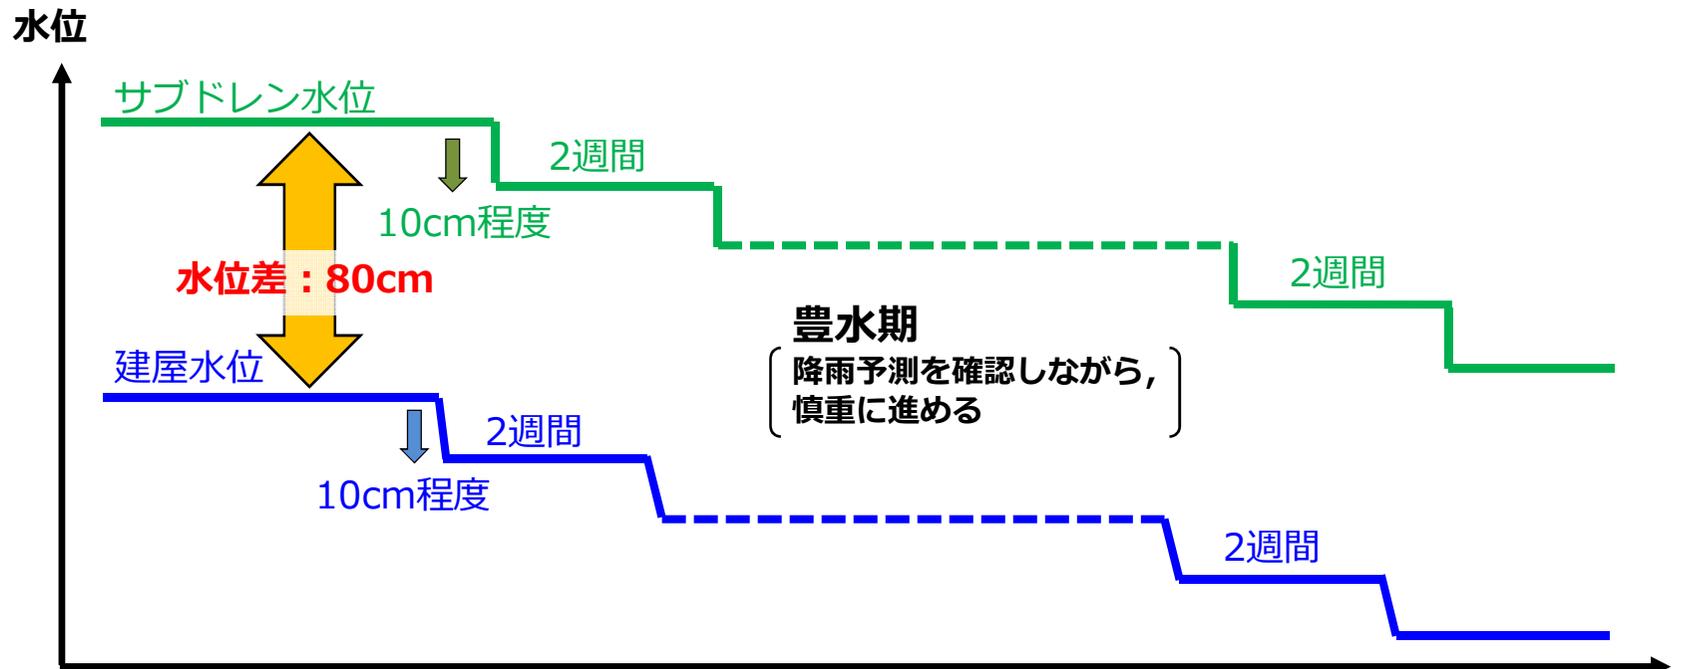
## 【参考】 建屋水位とサブドレン水位低下の基本的な考え方

- 建屋への地下水流入量を低減させることを目的に、建屋水位とサブドレン水位を一定の水位差を確保しながら、低下させていく計画としており、以下の確認等を行う必要があるため、基本的に2週間毎に10cm程度の水位低下を計画している。
  - ✓ 建屋：孤立エリア等の発生有無の確認  
水位低下によるダストの影響確認
  - ✓ SD：水位低下後のH-3の濃度確認  
水位低下後の汲み上げ量が安定していること（地下水位が安定していること）
- 上記に加え、豊水期（大雨が予想される夏秋の期間）は降雨予測を確認しながら、慎重に建屋滞留水処理を進める計画としている。
- なお、1号機Rw/B地下階に残水が残っている間は現状のサブドレン水位を維持し、地下水流入量を評価しながら慎重に建屋水位を低下させることとし、月毎に10cm程度の水位低下とする。

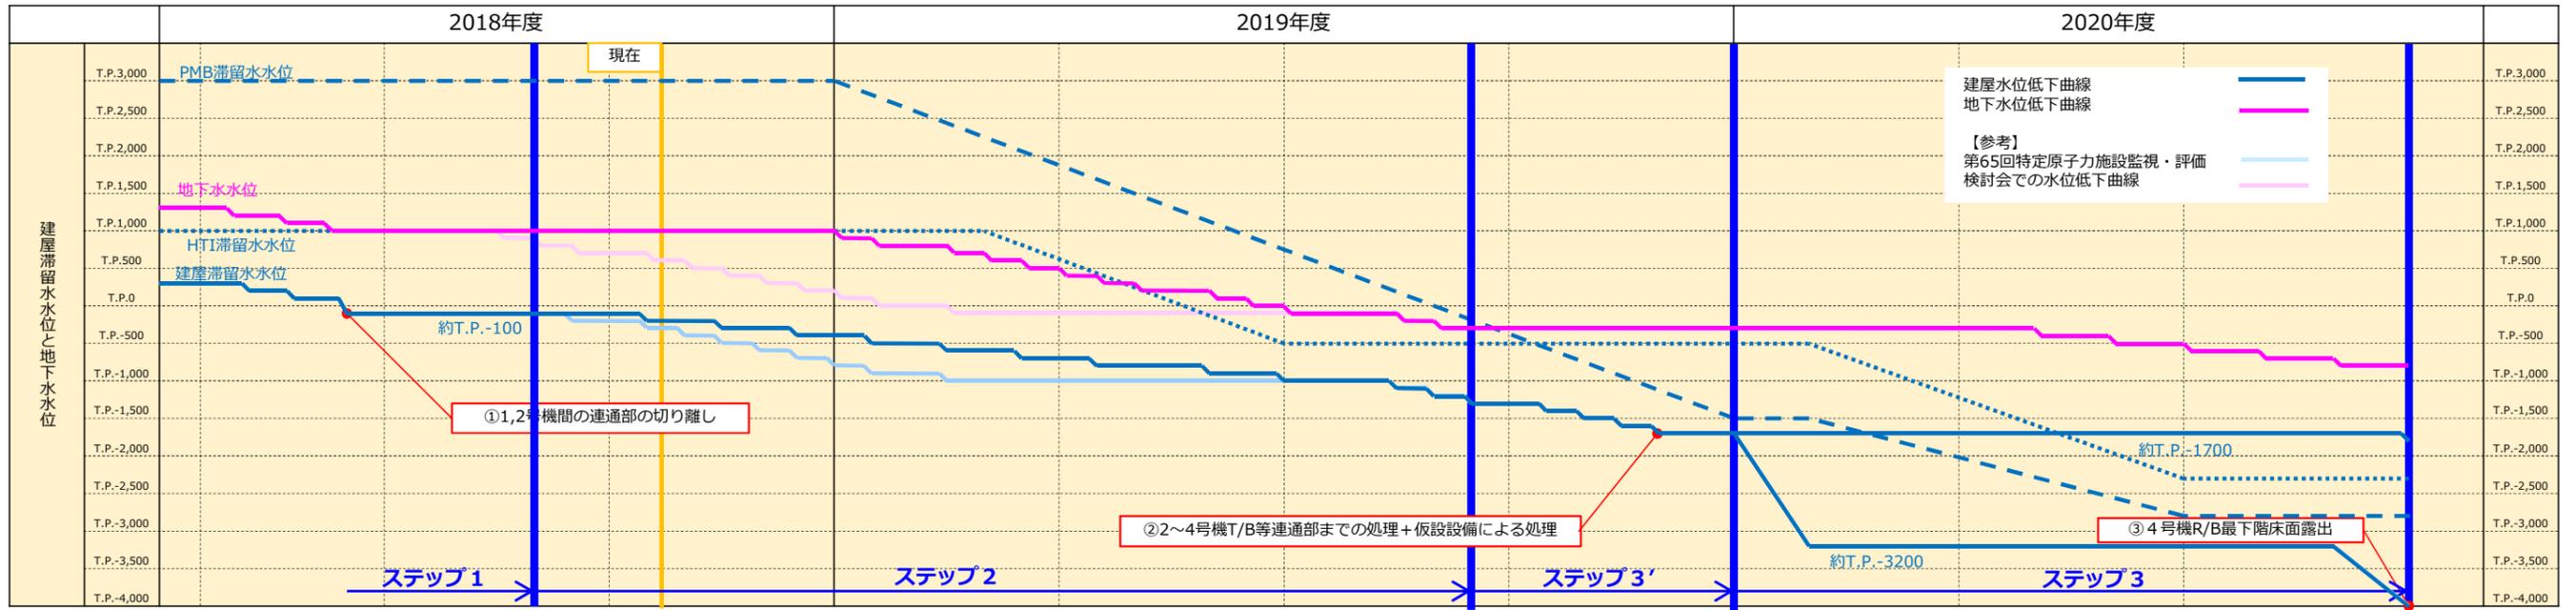
# 建屋滞留水の処理ステップ概要

ステップ 1 : フランジ型タンク内のSr処理水を処理し、フランジ型タンクの貯蔵リスクを低減。  
 ステップ 2 : 既設滞留水移送ポンプにて水位低下可能な範囲 (T.P.-1200程度まで) を可能な限り早期に処理。また、フランジ型タンク内のALPS処理水等も可能な限り早期に移送。  
 ステップ 3' : 2~4号機R/Bの滞留水移送ポンプにて水位低下を行い、連通するT/B等の滞留水水位を低下。連通しないC/B他については、仮設ポンプを用いた水抜きを実施。  
 ステップ 3 : 床レンサン等新たなポンプを設置した後、床面露出まで滞留水を処理し、循環注水を行っている1~3号機原子炉建屋以外の滞留水処理を完了。

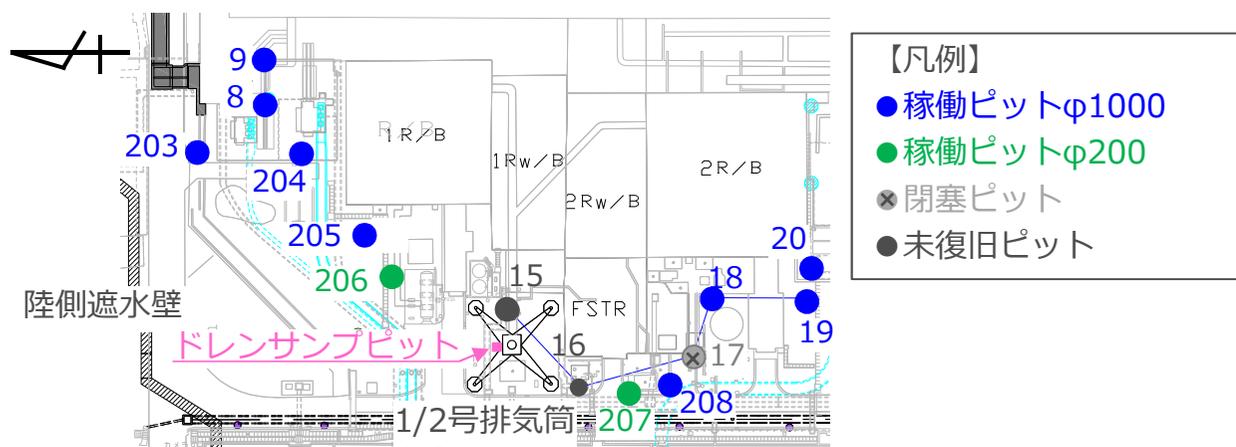
1/2号機山側サブドレンピット配置図

- サブドレンの設定水位を下げて運用してきたところ、山側のサブドレンの一部(SD205~208)について告示濃度の範囲内でトリチウム濃度の一時的な上昇が確認されており、その要因は2011年3月~2016年9月までの間に1/2号機排気筒を介して地盤へ浸透した雨水がサブドレンの増強や設定水位低下により移流・拡散したものと想定している。
- 今後サブドレン水位を低下させることで、濃度の高いトリチウムの範囲が拡大する懸念があったため、移流・拡散抑制を目的に1/2号排気筒周辺にて地盤改良を実施している。また、工事が完了するまでの対応として濃度が上昇したピットの設定水位を変更することで拡大抑制に努めている。
- 11月に南側の地盤改良が完了したことから、周辺のサブドレンの稼働を再開しており、本資料はサブドレンのサンプリング結果等について報告するもの。
- また、1/2号排気筒周辺に存在していると想定している高濃度のトリチウムのサブドレンへの引き込みについて、地下水浸透流解析を用いて再現を実施、地盤改良による地下水の流れの変化について、現在評価を実施している。

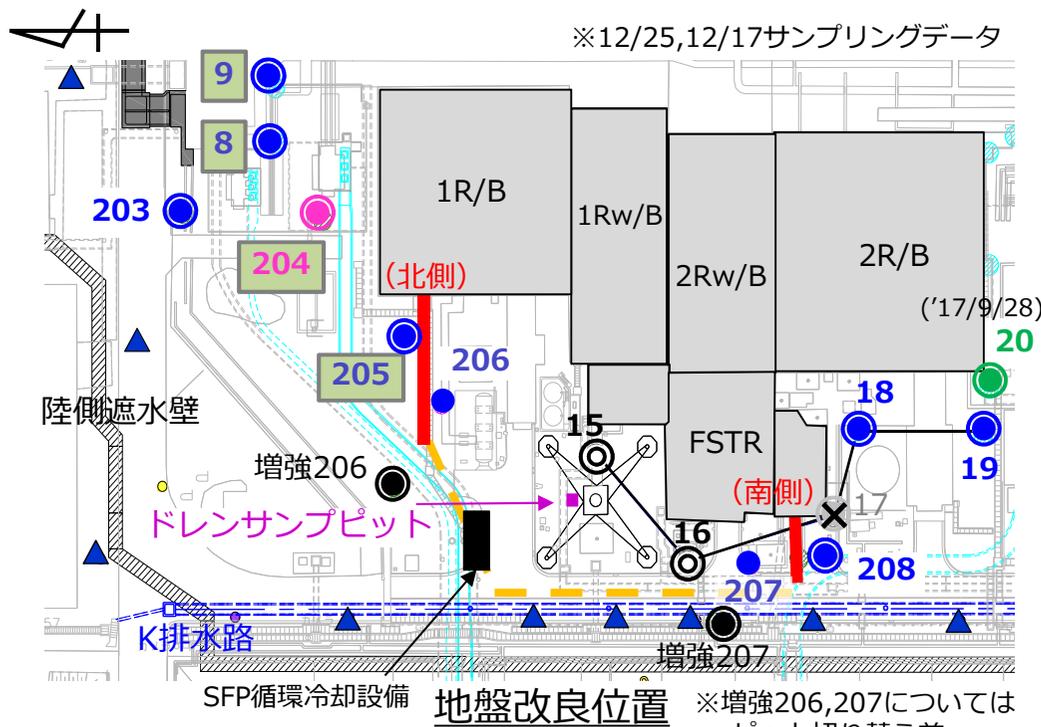
- 周辺ピットのトリチウム濃度上昇抑制のため、1 / 2号機山側サブドレン周辺の地盤改良を行う対策について、8/6より準備作業に着手し、線量低減対策を経て10/12より南側・10/30より北側の地盤改良（削孔・注入）を開始した。

- ✓ 南北への高濃度トリチウムの移流・拡散防止対策を実施する。（地盤改良範囲：—）
- ✓ 西側については上記対策の効果を評価し範囲を検討する。（地盤改良範囲：- - -）
- ※排気筒撤去工事と干渉する一部エリアについては、排気筒撤去工事後に実施する。
- 南側は、11/16に計画範囲の地盤改良を完了したため、サブドレン208の設定水位を変更し、効果を確認中。

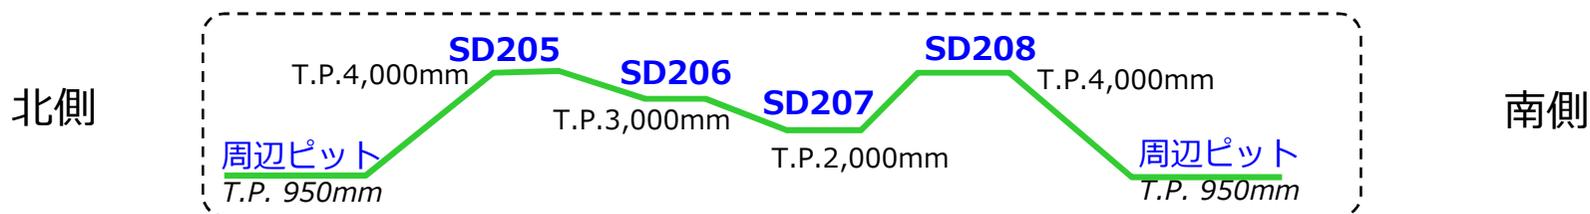
## 地盤改良前の設定水位状況

1-2号排気筒 (SD206,207)周辺の汚染を拡大させないように、一部ピットのL値を変更して運用

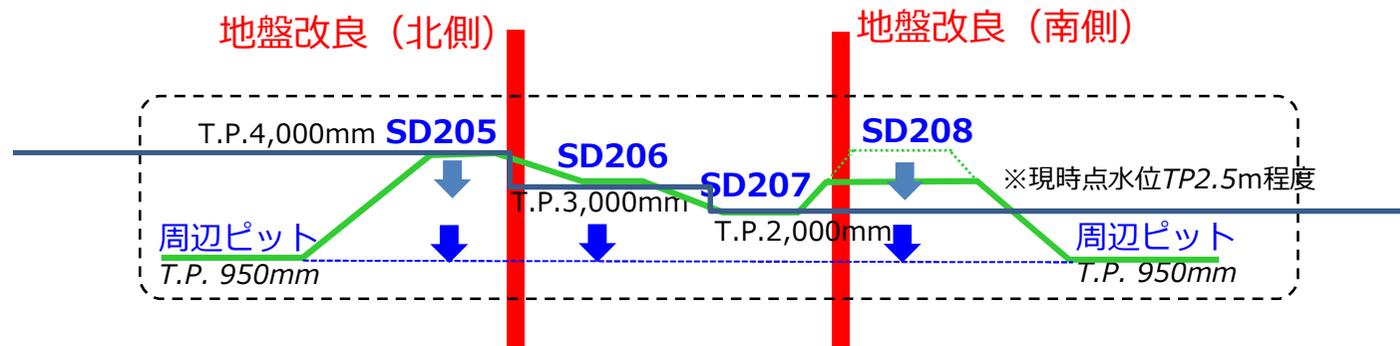
## 今後の運用 (案)

地盤改良が完了した南側より段階的に水位低下させていく (北側は3月以降)

### 1.地盤改良外側のSDピットは段階的に内側ピットと同じ設定水位 (L値) へ低下させていく。(↓)

SD208のL値をT.P.2,500mmに変更 (11/20)。現状、水質の上昇は確認されていない。今後、設定水位をSD207のT.P.2,000mmまで段階的に低下させていく。

北側の地盤改良完了後、北側も同様にSD205の設定水位を低下させていく。

### 2.地盤改良を挟んだ双方のピットは、将来的に周辺ピットと同等水位まで低下させていく。(↓)

ただし、内側のピット濃度によっては、外側水位の低下を優先することとし、水位応答、水質のモニタリングを継続する。

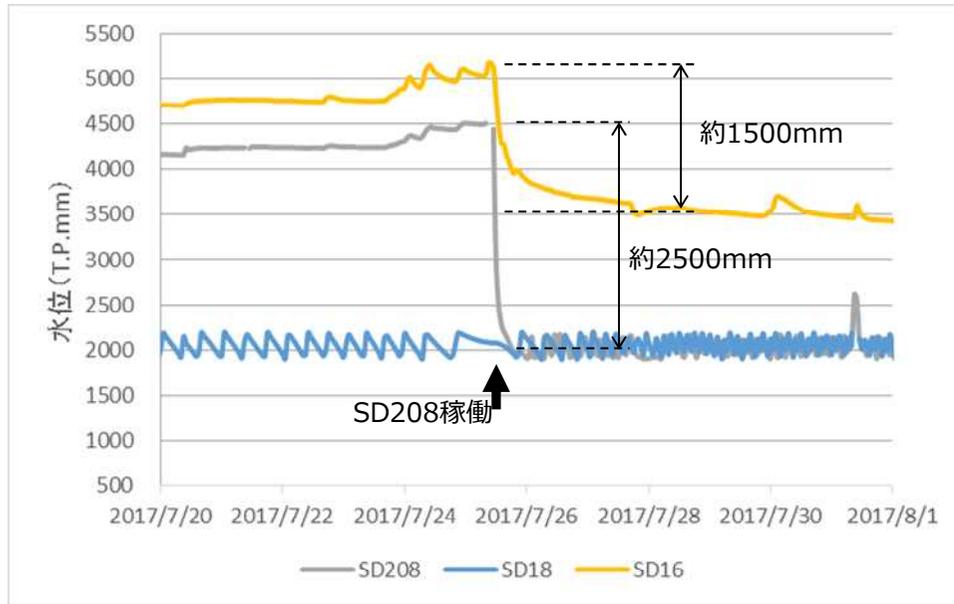
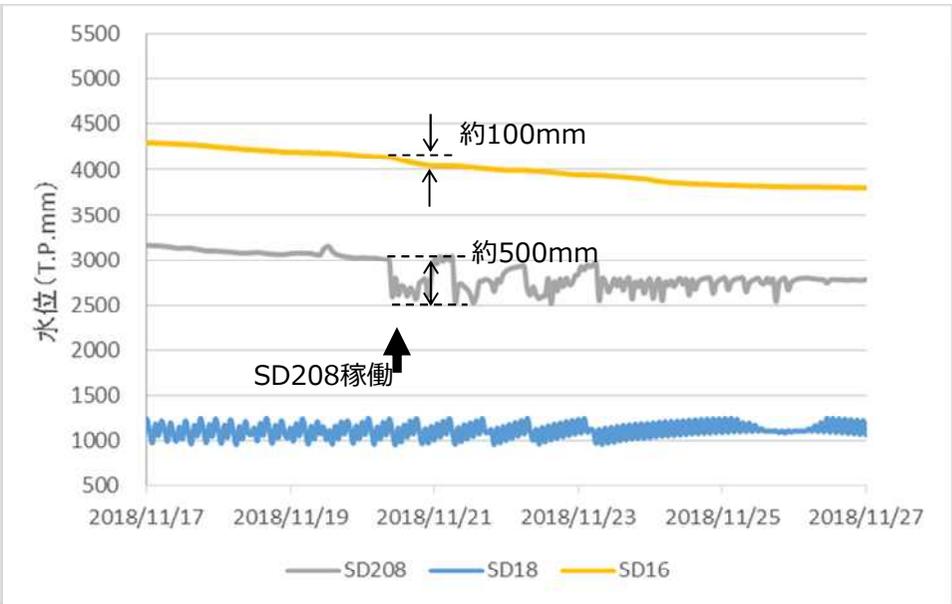
- サブドレン208が稼働した際のピット内の水位低下量に対し、周辺地下水位（ここでは、SD16）が連動して低下する量は、地盤改良前（左）と比較し、地盤改良後（右）の応答が小さいことから、地盤改良の影響が地下水位に表れていると考える。
- また、サブドレン208の水質に上昇傾向は見られていない。引き続き、水位応答、水質を確認しながらサブドレン208の水位を下げていく。

【地盤改良前】 No.208水位低下量の60%

【地盤改良後】 No.208水位低下量の20%

地盤改良後の水位応答が小さくなっていることから、一定の効果が見られる。

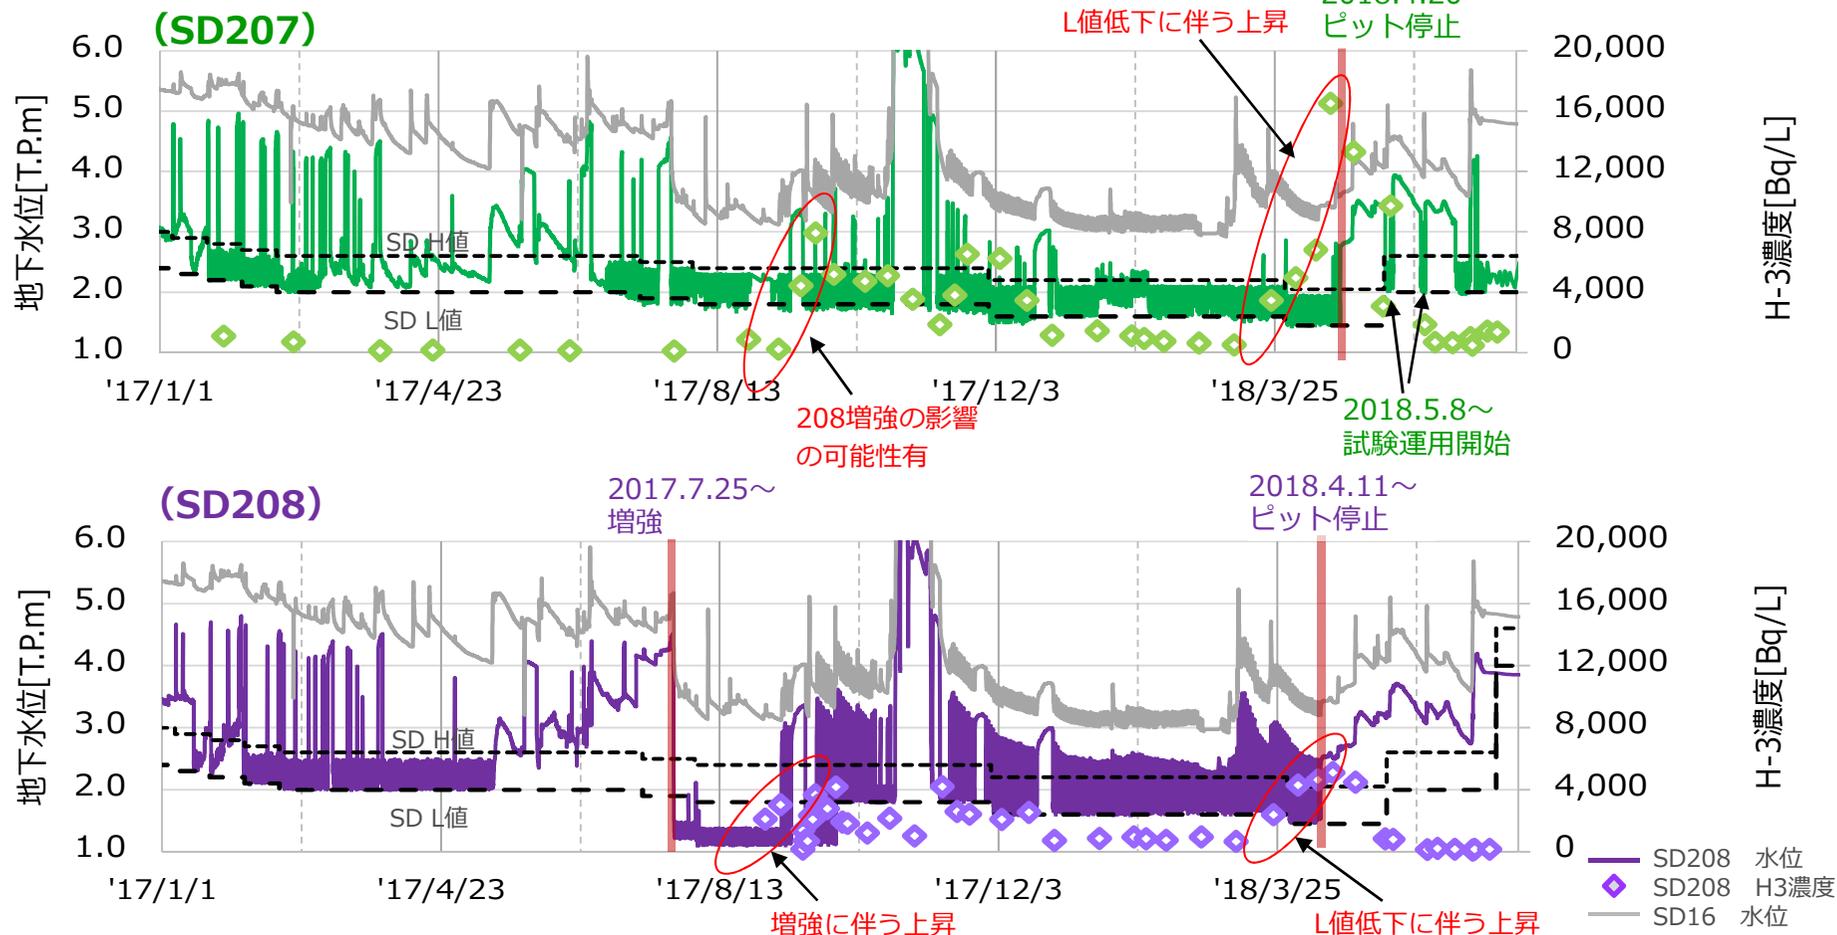
# 【参考】SD207,208のトリチウム濃度の推移

➤ 2017年1月以降のSD207, 208のトリチウム濃度の推移を以下に示す。

➤ 2017年7月末からピット増強の影響でSD208のトリチウム濃度が上昇した。その後、SD207の濃度も上昇していることから、増強によるSD208の引き込みによりトリチウムの移流・拡散が促進されたと考えている。

➤ 現在SD208は停止、SD207は試験運用後トリチウム濃度は低下している。
