# 建屋滞留水処理の進捗状況について

2019年 1月21日

東京電力ホールディングス株式会社

# 1 / 2号機山側サブドレンのトリチウム濃度上昇 に対する対応状況

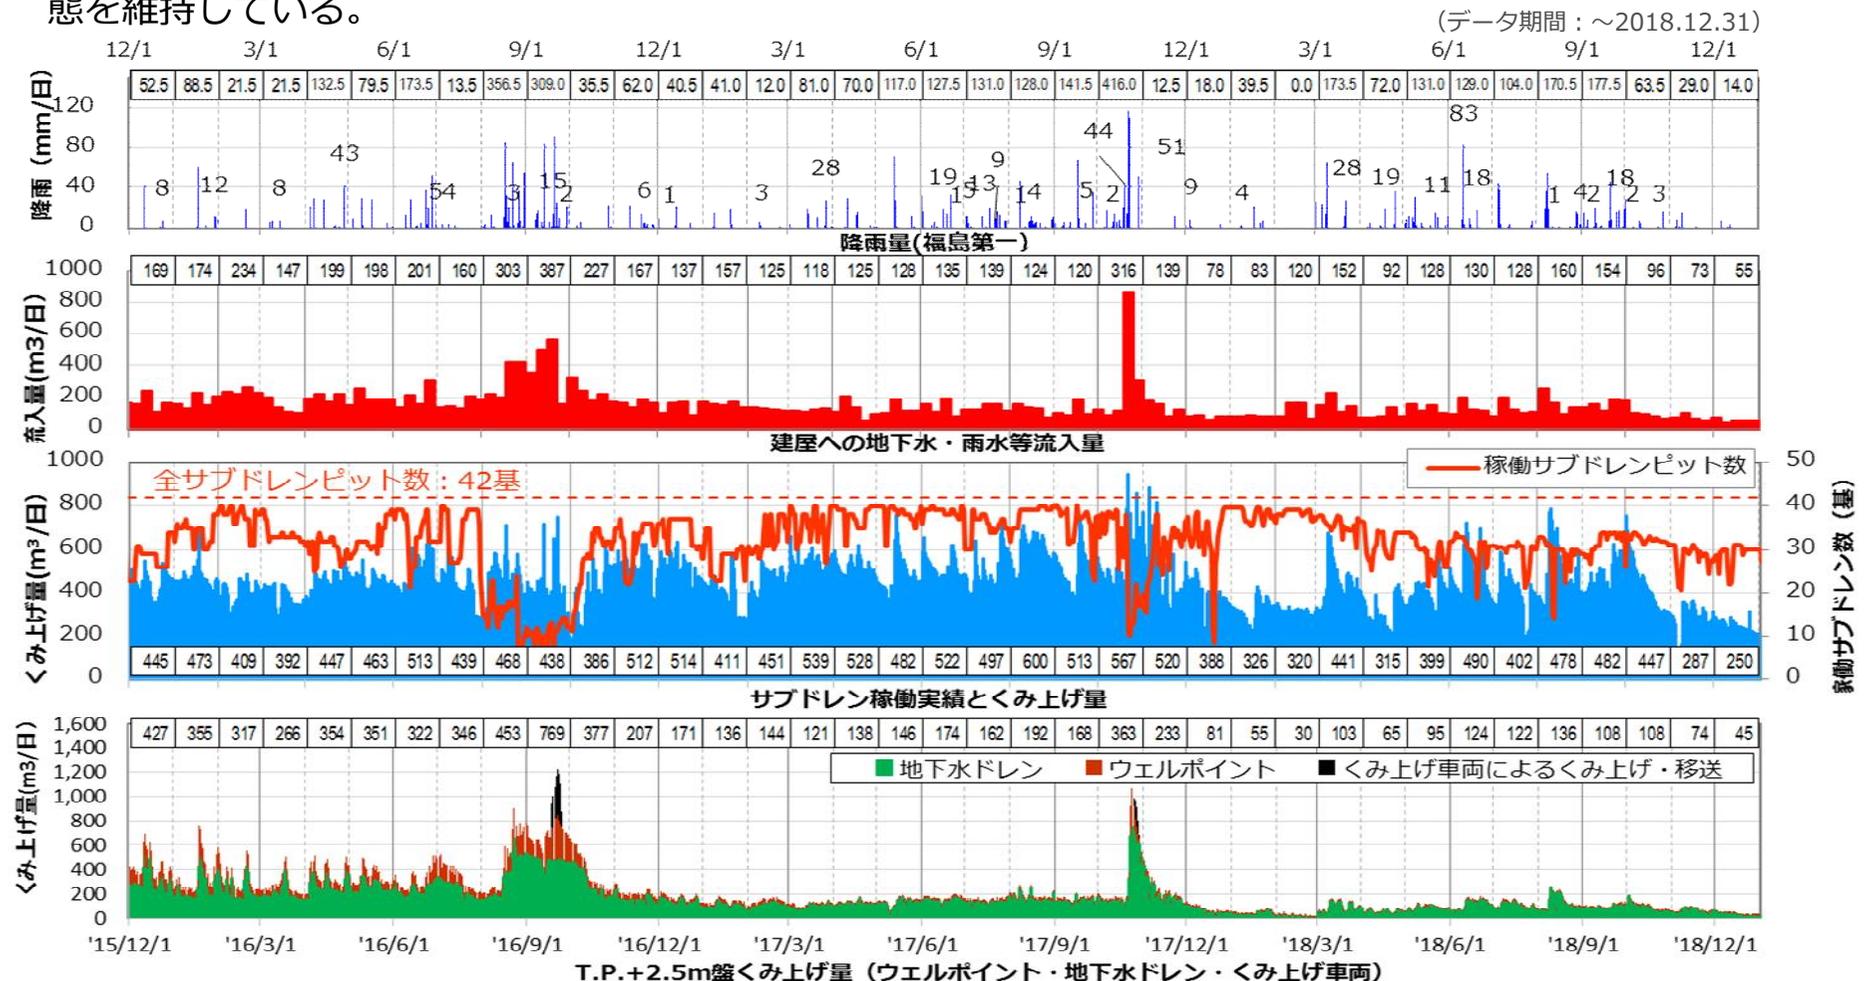
# 【参考】1F降雨と建屋への地下水流入量・各くみ上げ量の推移

- 建屋流入量（建屋への地下水・雨水流入量）およびサブドレンくみ上げ量は、陸側遮水壁（山側）の閉合進展に伴い減少し、建屋流入量は2017年12月に約71m<sup>3</sup>/日、サブドレンくみ上げ量は2018年2月25日にサブドレン全基稼働状態で約300m<sup>3</sup>/日となった。現状では降雨量が少ないこともあり、建屋流入量は約60m<sup>3</sup>/日、サブドレンくみ上げ量は約260m<sup>3</sup>/日と減少している。
- T.P.+2.5m盤くみ上げ量は、陸側遮水壁(海側および山側)の閉合進展に伴い減少してきており、2月25日に既往最小値約14m<sup>3</sup>/日となった。現状では降雨量が少ないこともあり、建屋への移送量は約20m<sup>3</sup>/日と少ない状態を維持している。

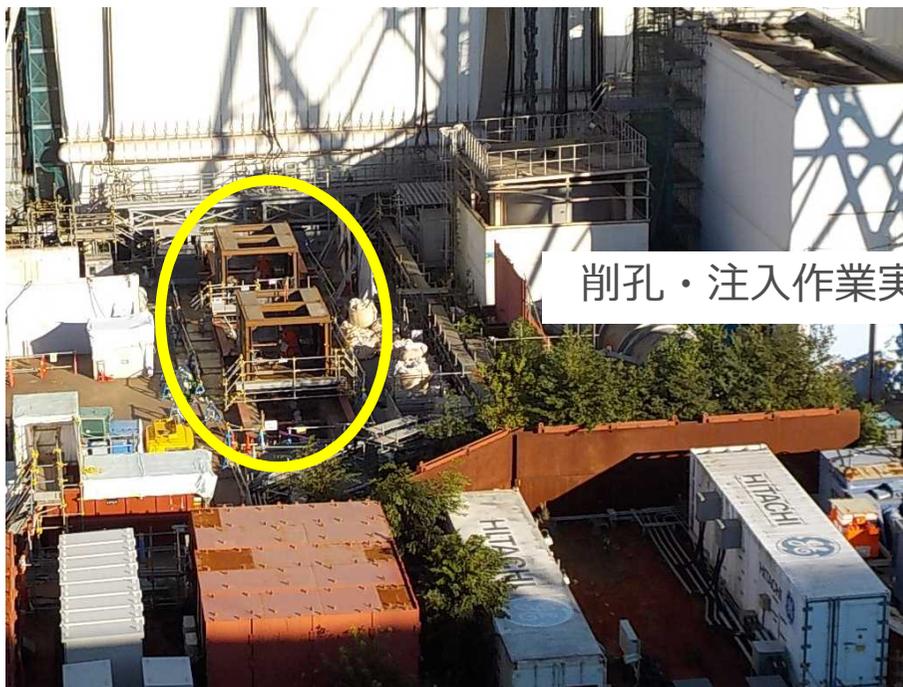
削孔・注入作業実施中

(2018.11.6 撮影)

**北側**：削孔・注入架台設置完了  
2018.10.12：削孔準備中  
10.30：削孔・注入開始  
2019. 1. 8：注入中

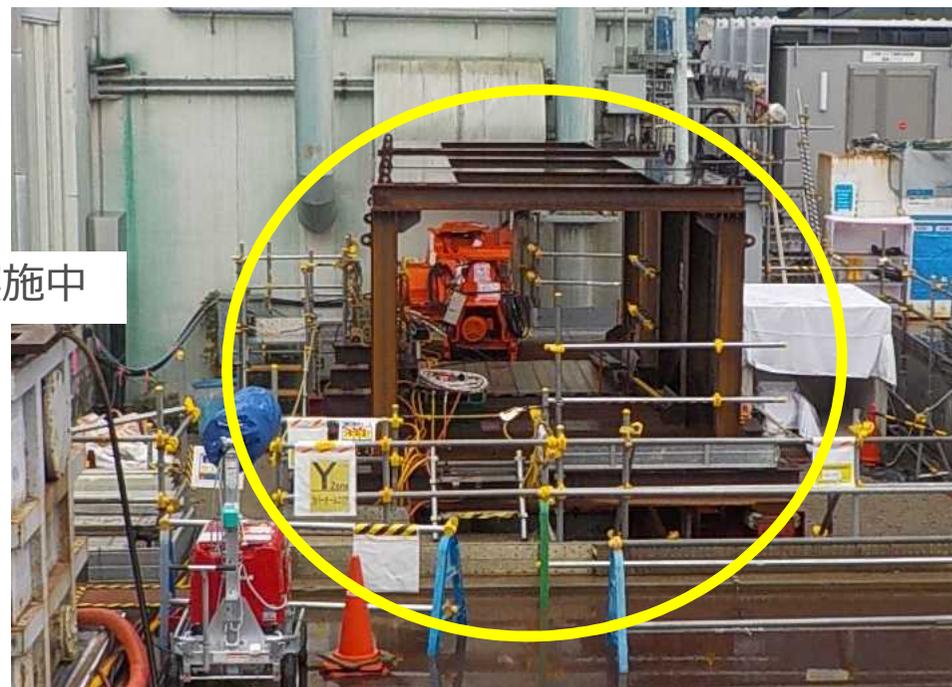
(2018.11.6 撮影)

**南側**：削孔・注入架台設置完了  
10月12日：削孔・注入開始  
11月16日：注入完了

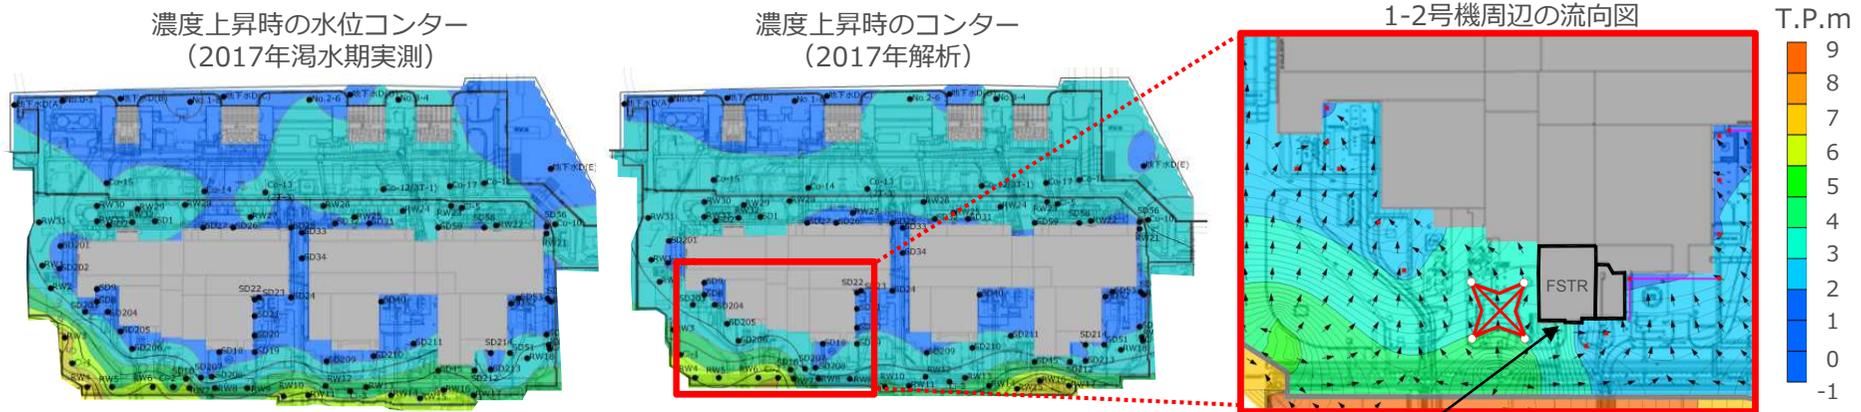
# 【参考】地下水浸透流解析による高濃度H-3範囲拡大の評価

- 1 / 2号排気筒周辺においてH-3濃度が上昇した2017年1～3月の地下水位分布を解析により再現を試みた。
- 当該期間の実測水位によるコンター図（下図、左）と地下水浸透流解析により再現した水理場を元にしたコンター図（下図、中）と流線（下図、右）を示す。
- 実測水位のコンターと解析結果を比較したところ、計測している地下水位分布は概ね再現できている。
- 流向図から1 / 2号排気筒山側の地下水は、排気筒下を通過して濃度上昇が確認されたサブドレンに向かっていくことが分かる。
- このことからSD205～208のH-3濃度上昇の要因は、1/2号排気筒周辺の地下水と推定している。
- このモデルに地盤改良を追加して対策の効果等について、シミュレーションを実施している。

## 解析条件

地下水ドレン; T.P.+1.6m  
ウエル ; T.P.+1.6m

陸側遮水壁の内側に構造物等を介した地下水の供給を考慮  
北側から30/20/20/130m<sup>3</sup>/日

建屋 ; T.P.+0.7m  
サブドレン; T.P.+1.9m  
陸側遮水壁外側水位 ;  
2016.2.16～3.21の平均値  
降雨量 ; 4mm/日 (年平均降雨)  
● 稼働ピット ● 非稼働ピット  
● 地下水ドレン ● ウエル  
■ 中央堤 ■ 海水配管トレンチ  
■ 横引管 ■ 陸側遮水壁

今回の詳細検討に合わせて、2017年の解析モデルにFSTR建屋を追加した。

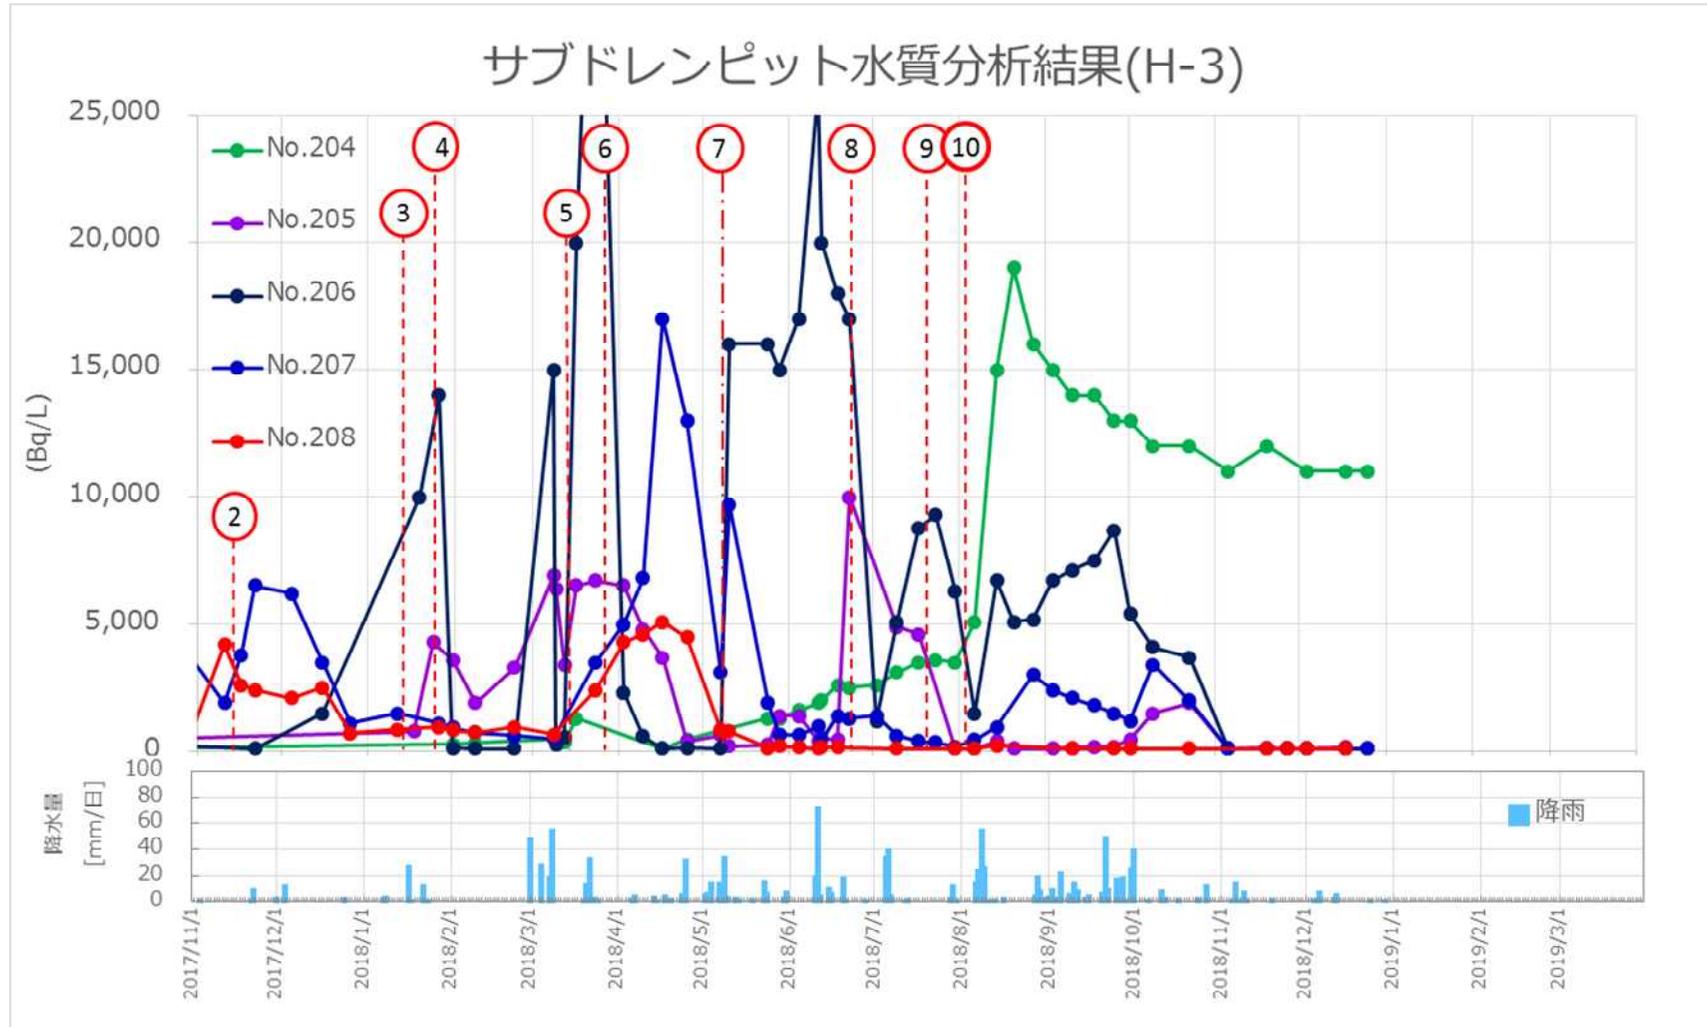
# 【参考】1/2号排気筒回りサブドレンピット水質（H3）

- 高濃度ピットのL値引き上げ以降は、非稼働の205,208は、低い濃度で推移している。

- ①7/25 No.208増強完了 ②11/13～:No.208短時間運転 ③1/16:No.205増強完了 ④1/25～NO.205短時間運転
- ⑤3/19 No.205,206,9停止 ⑥3/28 NO.204増強 ⑦5/8 高濃度ピットL値引き上げ ⑧6/22 No.8揚水ポンプ清掃
- ⑨7/12 No.203ポンプ交換 ⑩8/2 No.18ポンプ清掃

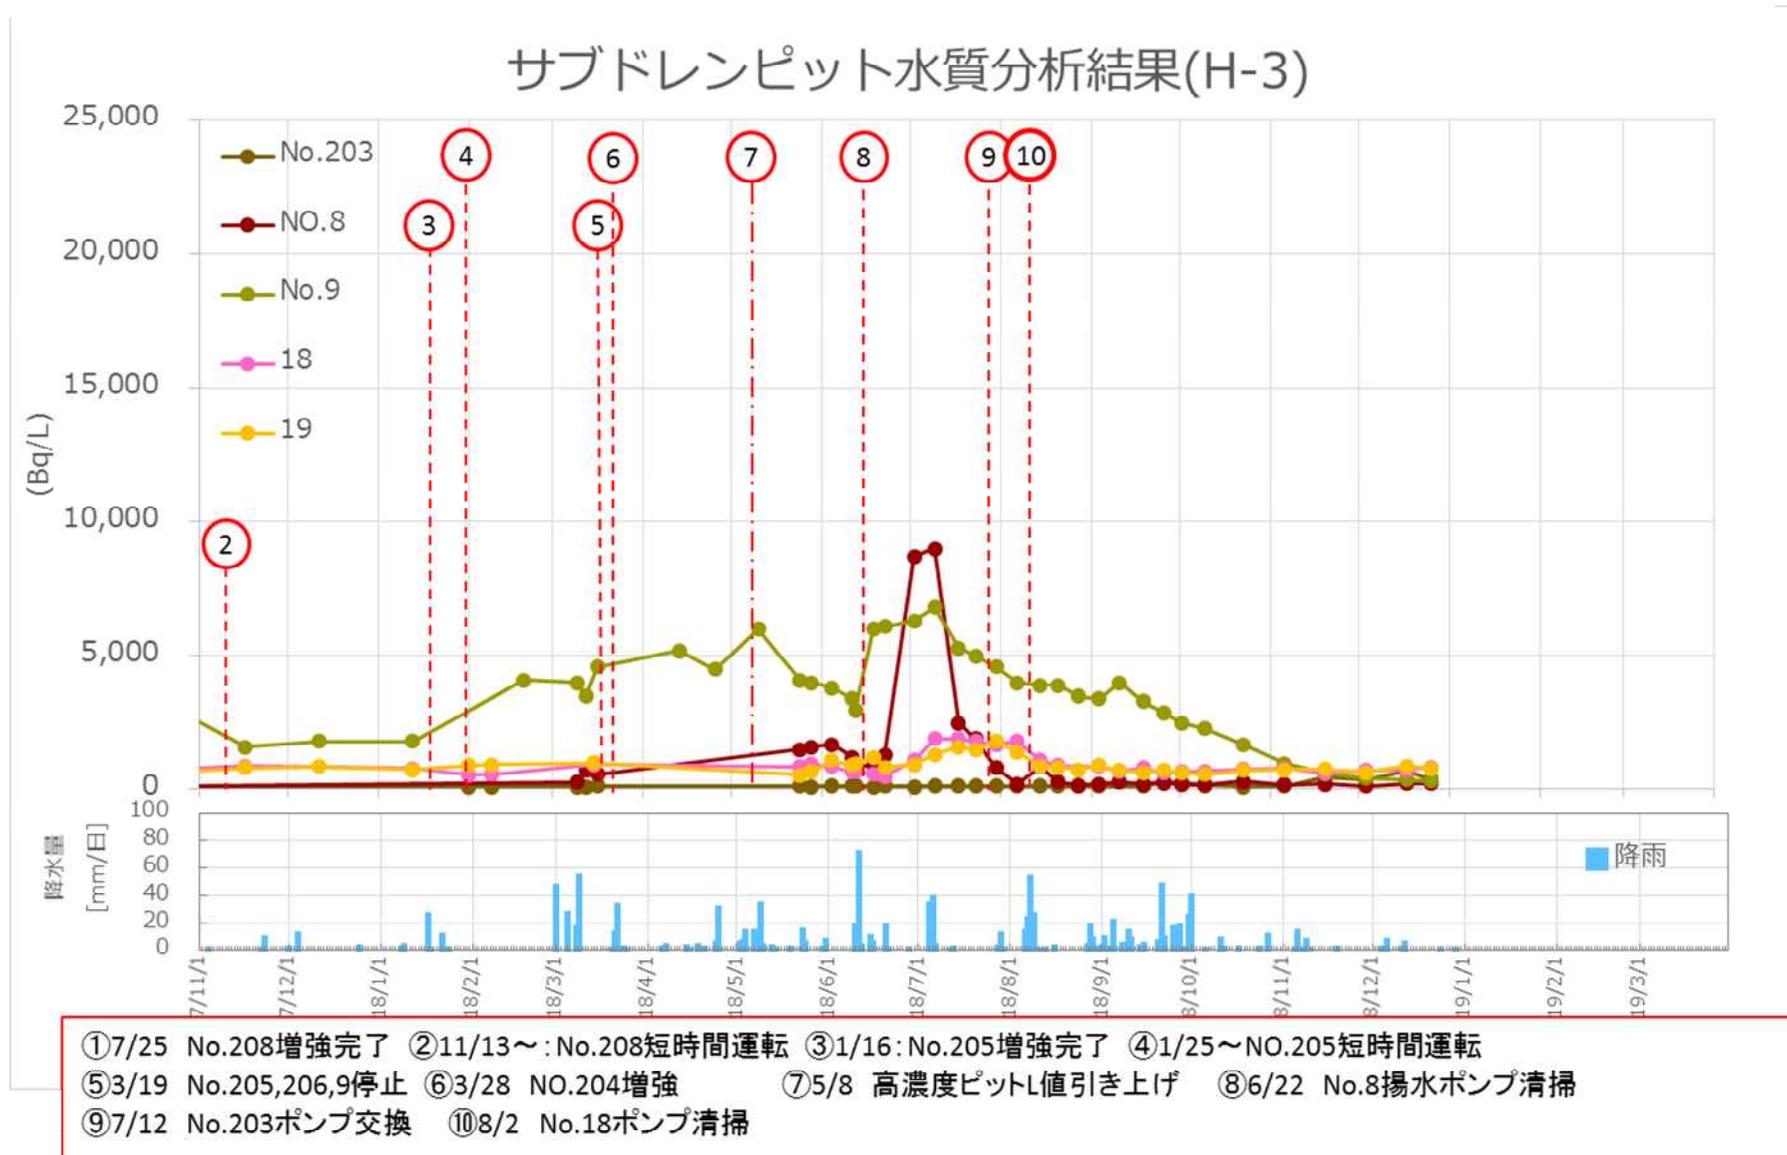
## 【参考】 1/2号排気筒回りサブドレンピット水質 (H3)

- 高濃度ピットL値引き上げた以降、No.8、9ピットが一時的に上昇したが、ピットの稼働抑制により現状では低い濃度で推移している。

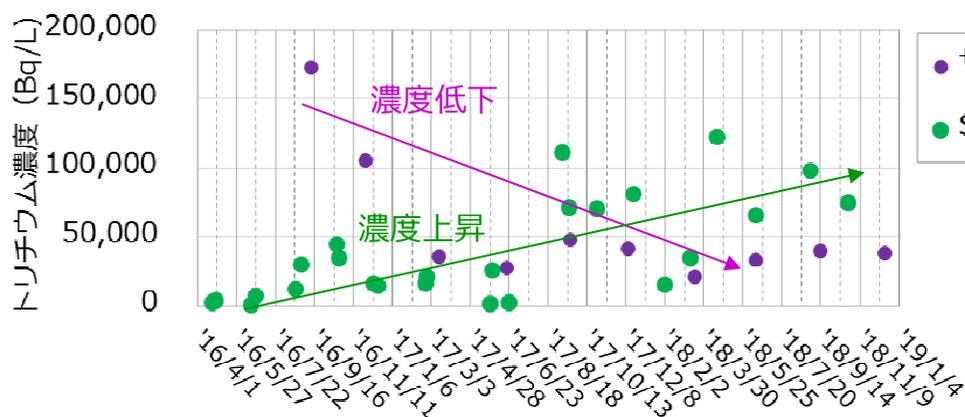
<H-3濃度の経時変化>

H3濃度[Bq/L]	2016.9	2018.6	2018.8-9	2018.10	2018.12
ドレンサンプピット	約170,000	約33,000	約40,000	-	約37,000
SD16	約2,000	約66,000	約99,000	約75,000	-

- ドレンサンプピットのH-3濃度が低下していることから、震災後～2016.9までに1/2号排気筒を介して地盤に流出した雨水が移流・拡散しているものと推定している。

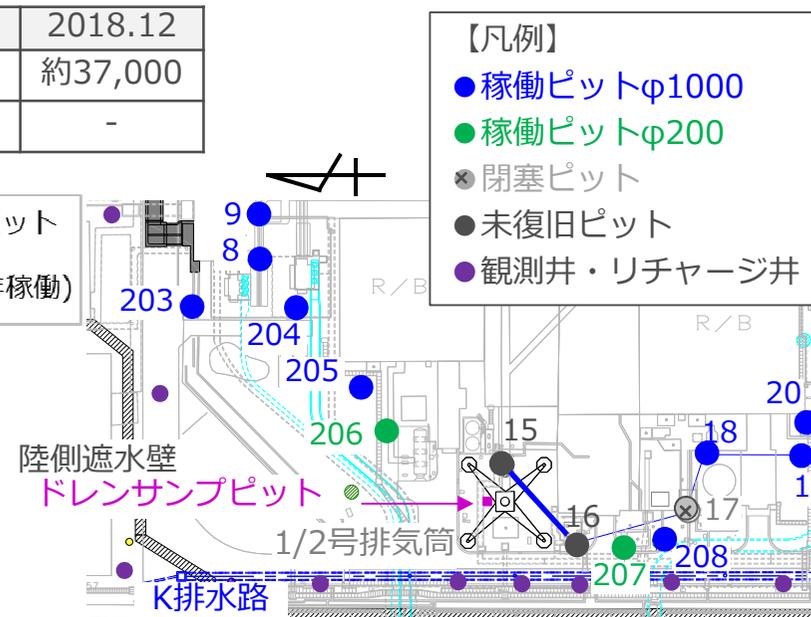
<1/2号排気筒周辺ピット平面図>

- 2011.8 1/2号排気筒の筒身下部に接続する配管にて高線量箇所を確認。(2013.12, 2015.9にも同様な線量を確認)
- 2014.10 SD試運転時に  
SD18,19において高いH-3を検出。
- 2014.12 SD15～19は横引き管で連結しており、ガレキ混入等で復旧が困難であったNo.15～17が汚染している、その水を引き込んだと推定されたため、SD17を閉塞してSD15～17とSD18,19を分離した。
- 2015.9 SD稼働開始 (山側SD平均水位T.P.+6m程度)
- 2016.9～ 1/2号排気筒のドレンサンプピットから2号機廃棄物処理建屋へ移送開始。
