3 / 4号機排気筒 落下物対応について

2019年2月18日

東京電力ホールディングス株式会社

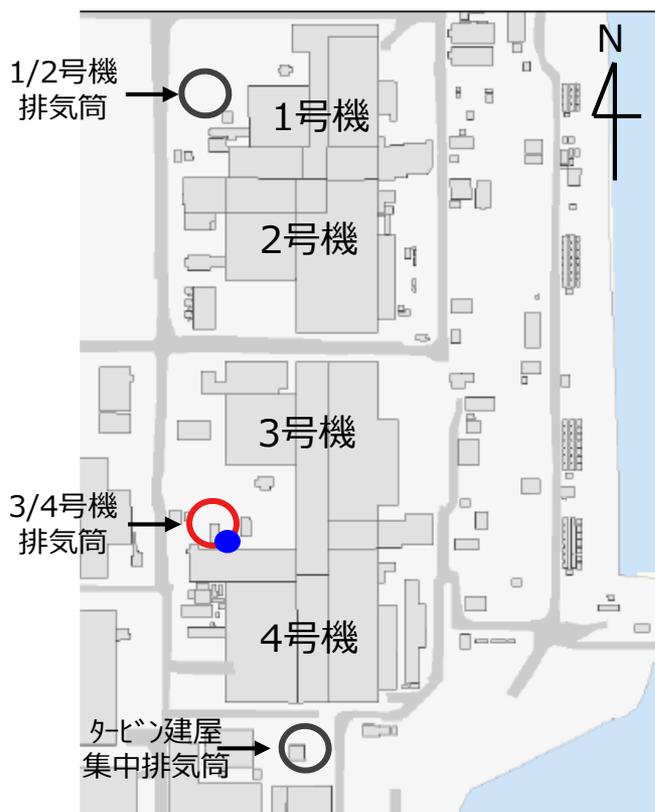
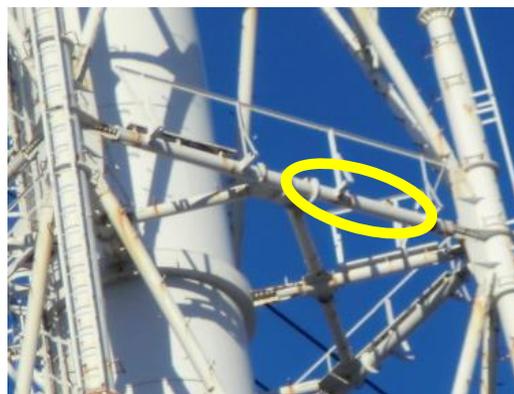
メンテナンス用の足場があった箇所
(地上約76m)

- 足場が落下した場所
- 足場が落下した排気筒
- 立入規制をした排気筒
(この他5/6号機排気筒も実施)

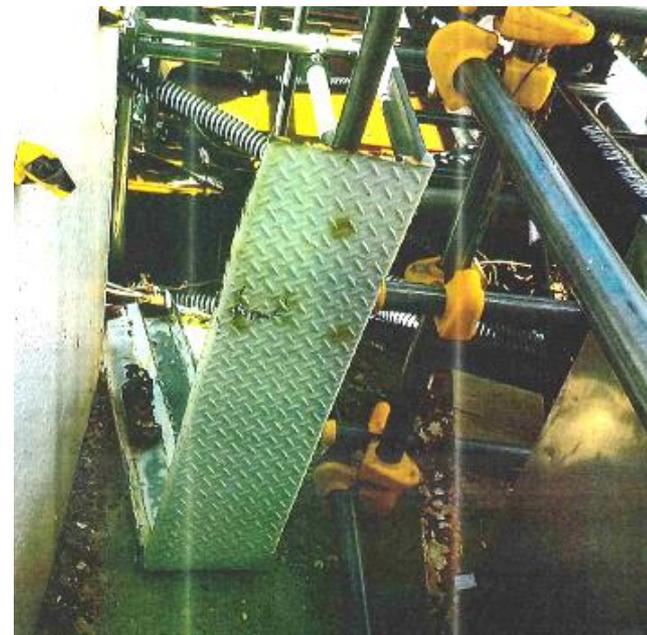
落下した点検用の足場

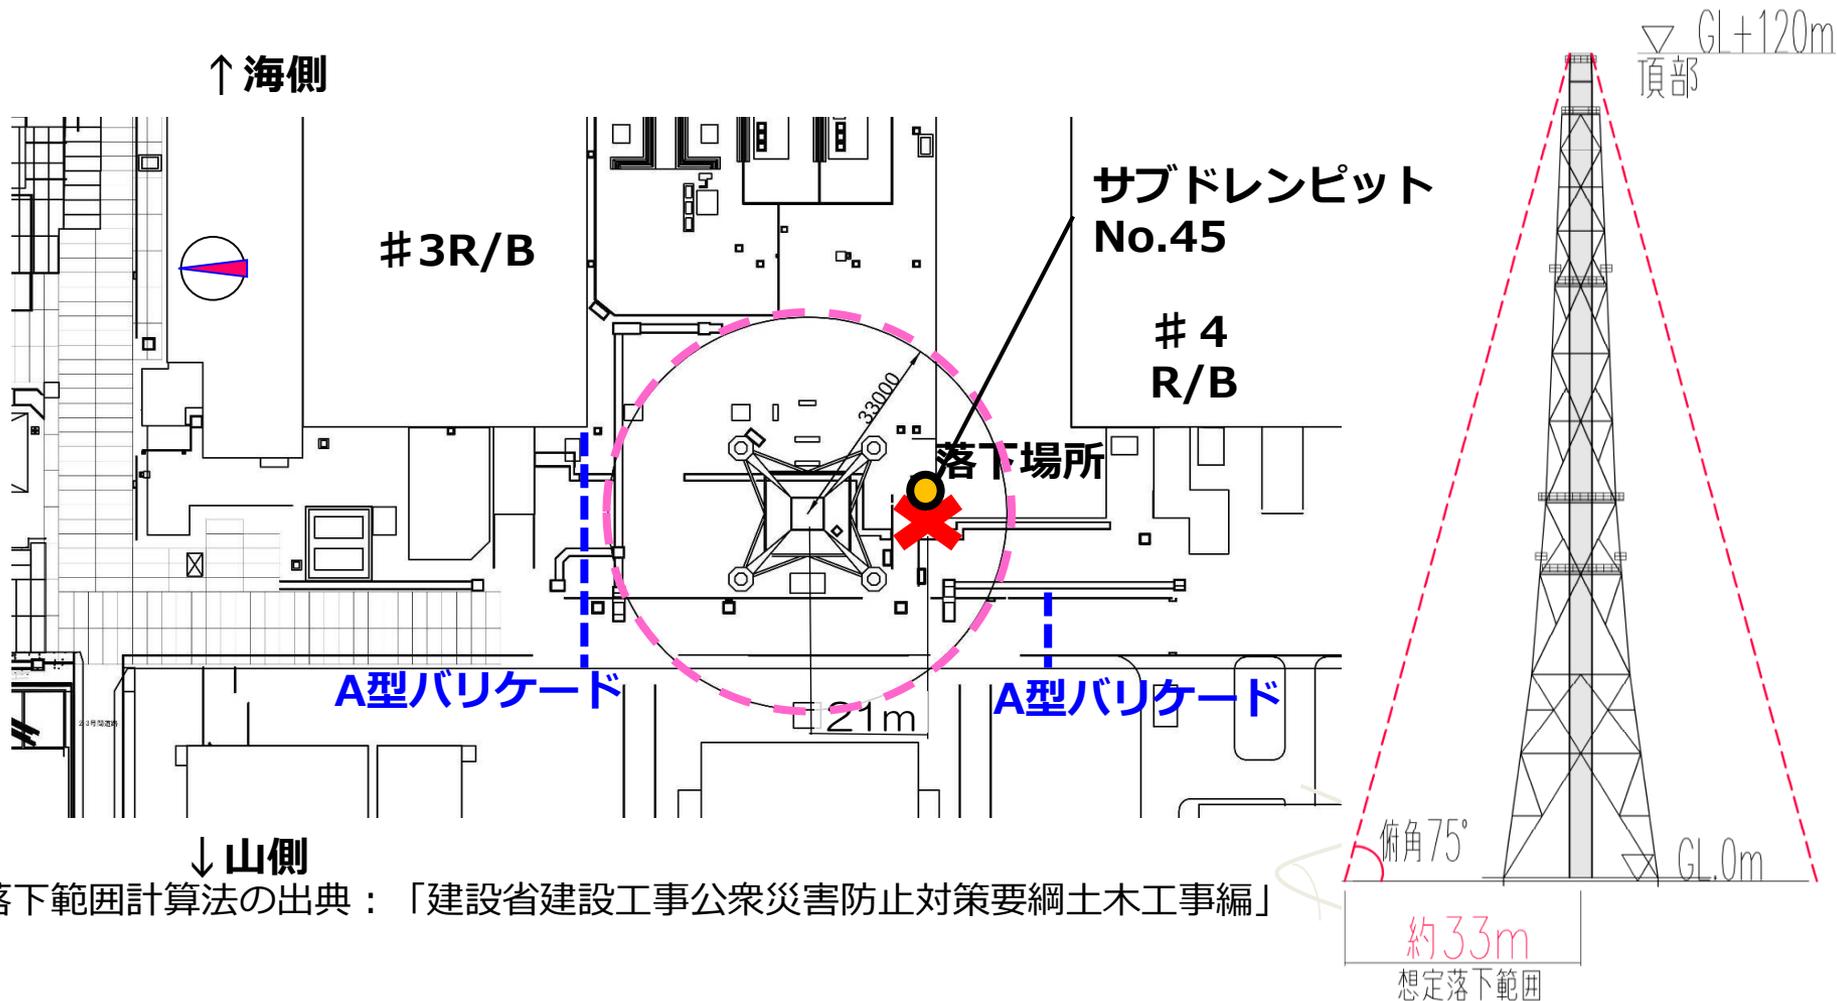
- 1月9日には、応急処置として排気筒中心から半径33mの範囲を区画し立ち入り規制を図った。
- 当該排気筒を含む構内4箇所での排気筒においても同様な措置を実施した。
- なお、規制エリア内での作業やパトロールを想定し、通過・作業運用ルールを定め、所員・協力会社に周知している。

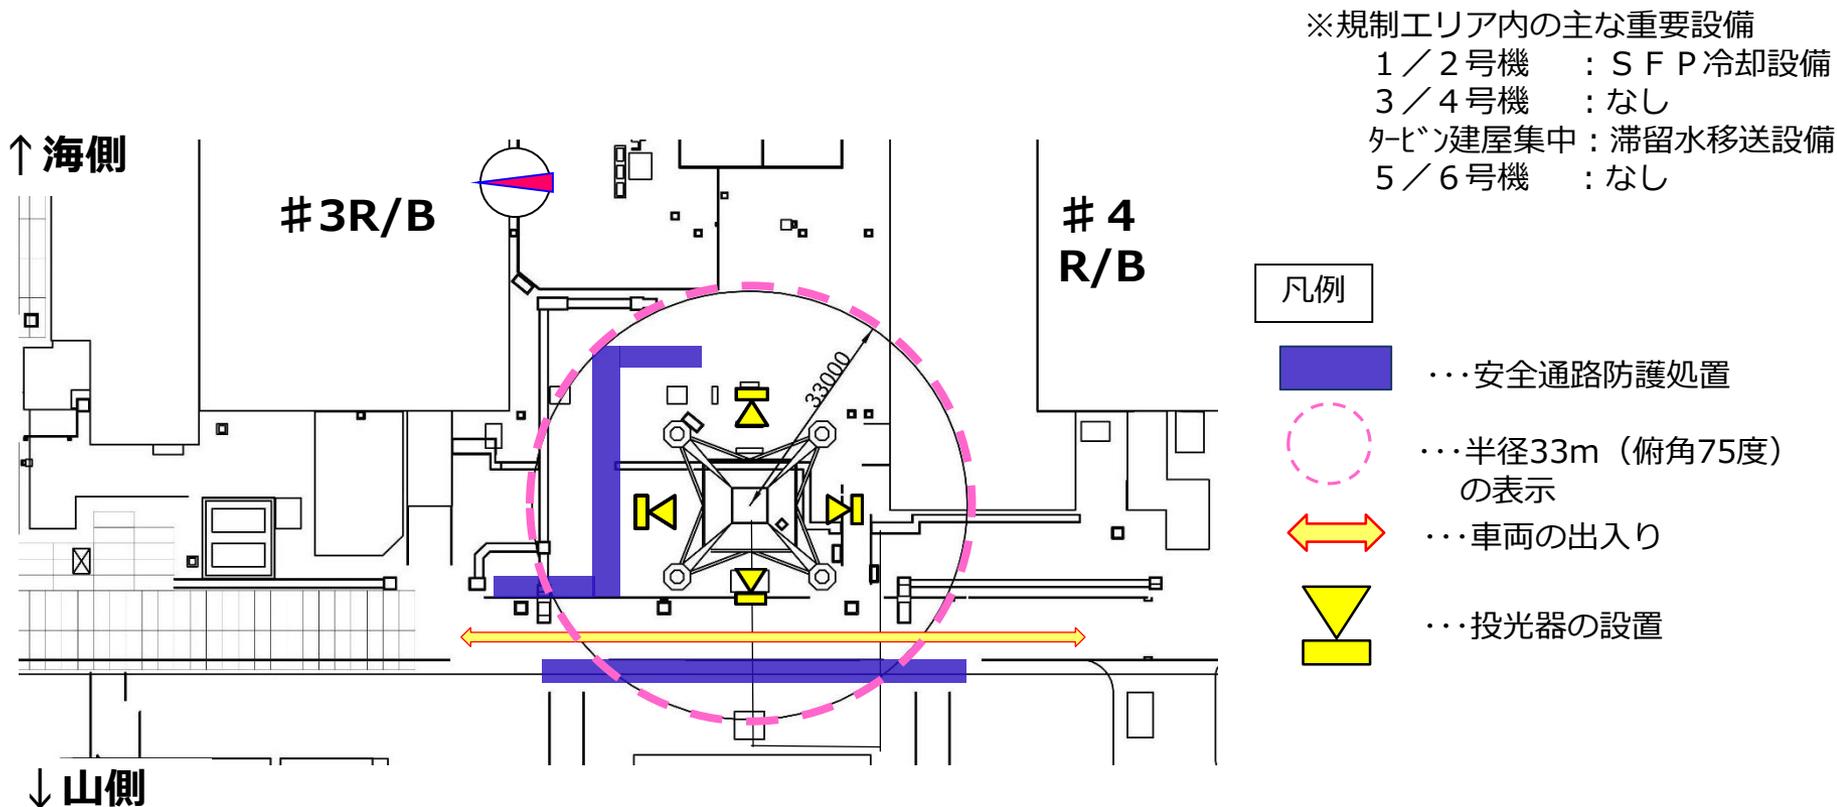
- 臨時点検を実施し更なる落下物リスクの早期発見に努めると共に、落下原因を特定するために、落下部材が取り付いていた付近のドローン調査を実施予定。(2月末日途)
- 規制エリア内の通行・作業のために、屋根付きの安全通路設置等の処置(下図)を今年度内を目途に構内4箇所の排気筒を対象に順次実施予定。
- 臨時点検における部材の落下リスクを踏まえた上で、重要設備*への防護対策を検討する。
- 4箇所の排気筒の線量環境や損傷・腐食状況に応じた落下物リスクの低減対策を検討中。

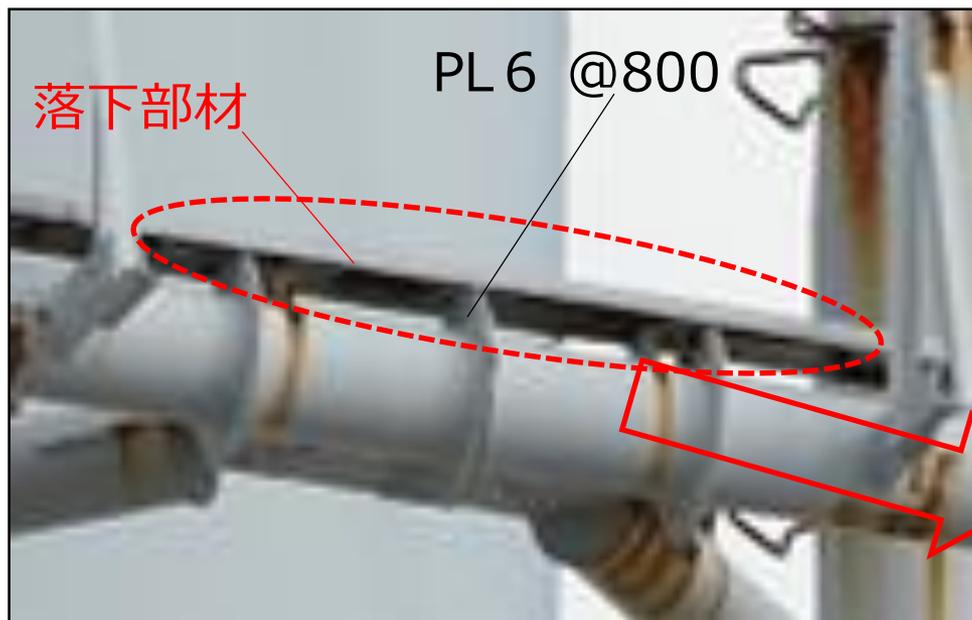
- 3/4号機排気筒は、昭和47年に竣工しているが、今回の落下部材は、昭和63年に改造工事に取り付けられた足場材(一部、竣工時部材含)である。

落下部材
約25cm×約180cm
厚さ約6mm,重量約22kg

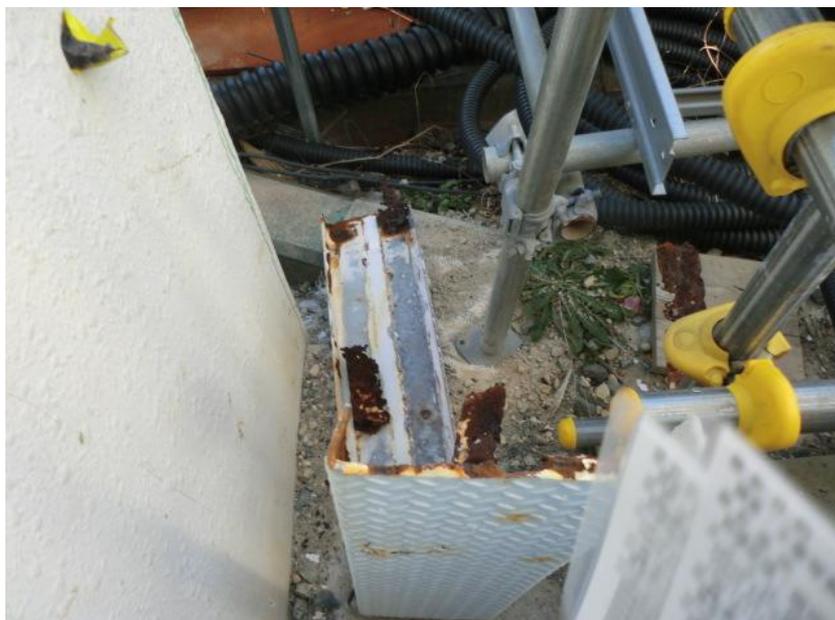
落下した足場

落下した足場の線量：～2.6 $\mu\text{Sv/h}$
(BG 1.5 $\mu\text{Sv/h}$ を含む)

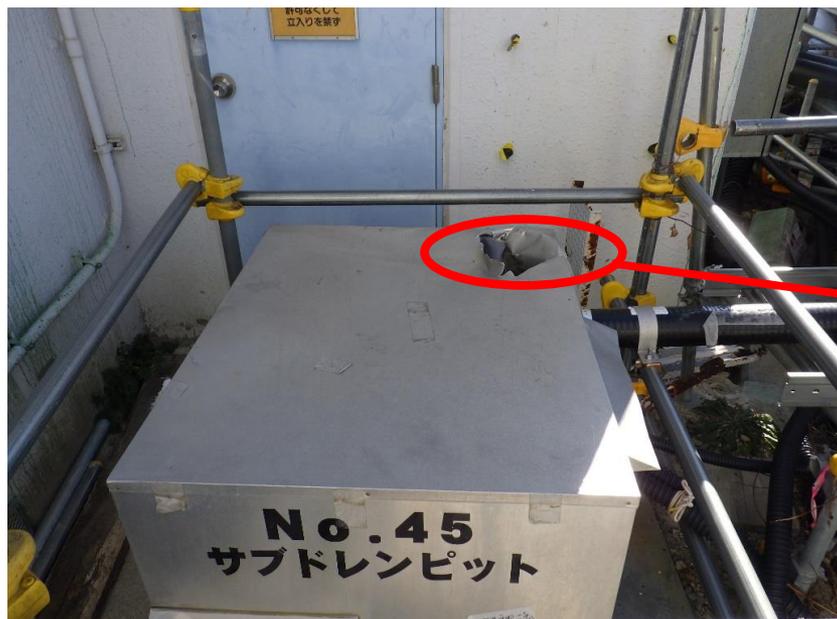
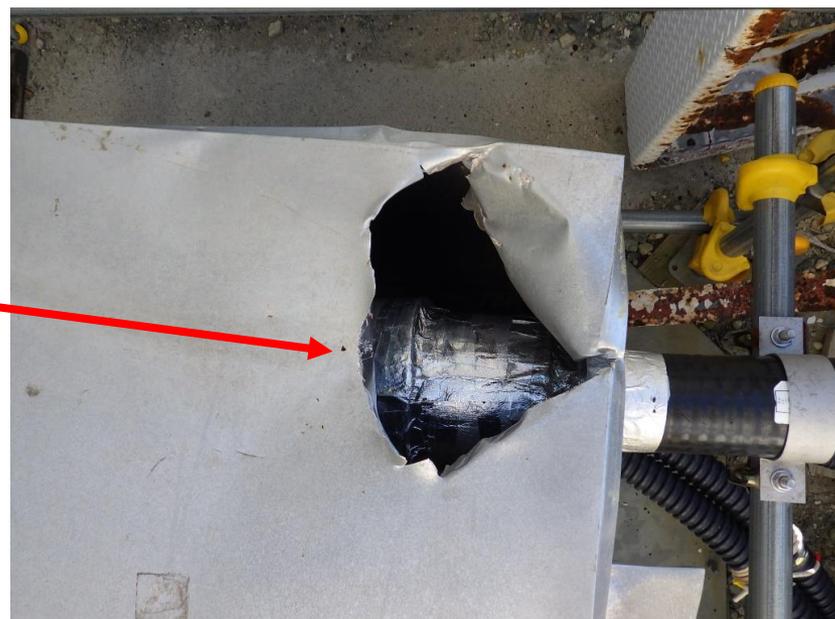
落下してきた足場で損傷した
サブドレンカバー

落下してきた足場で損傷した
サブドレンカバー(拡大写真)

⇒サブドレン設備は損傷なし。サブドレンカバーは応急処置済み

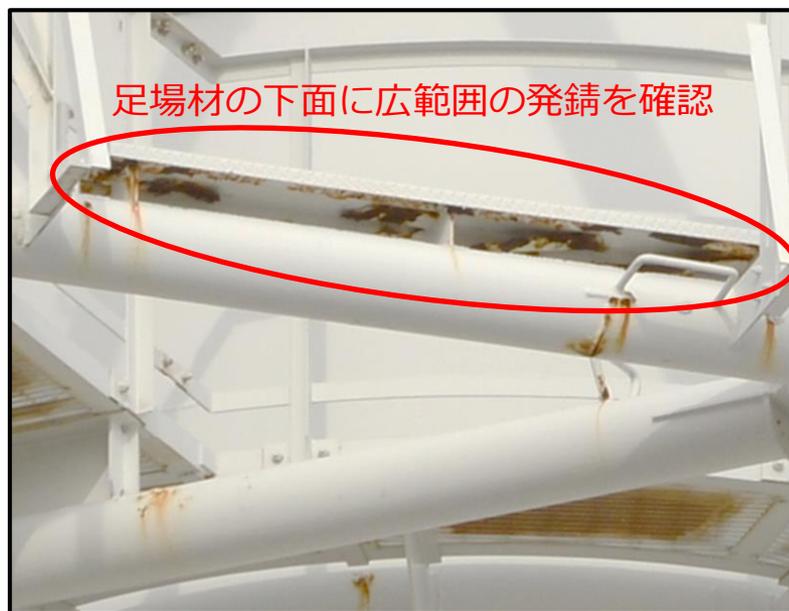
3/4号機排気筒 南面 地上86m付近

劣化進行が疑われる足場材

- 臨時点検として、1月11日～17日にかけて、構内4本の排気筒を対象に、地上から望遠カメラによる写真撮影を実施。
- 現在、撮影した写真データをPC上で拡大し、今回落下した足場材や手摺りなどの2次部材を対象に劣化状況を確認する作業を実施中。(2月末日途)
- 今回落下した足場材と同様の劣化進行が疑われる足場材も確認されており、今後、さらに近接した位置からの画像確認のための追加ドローン調査を検討する。

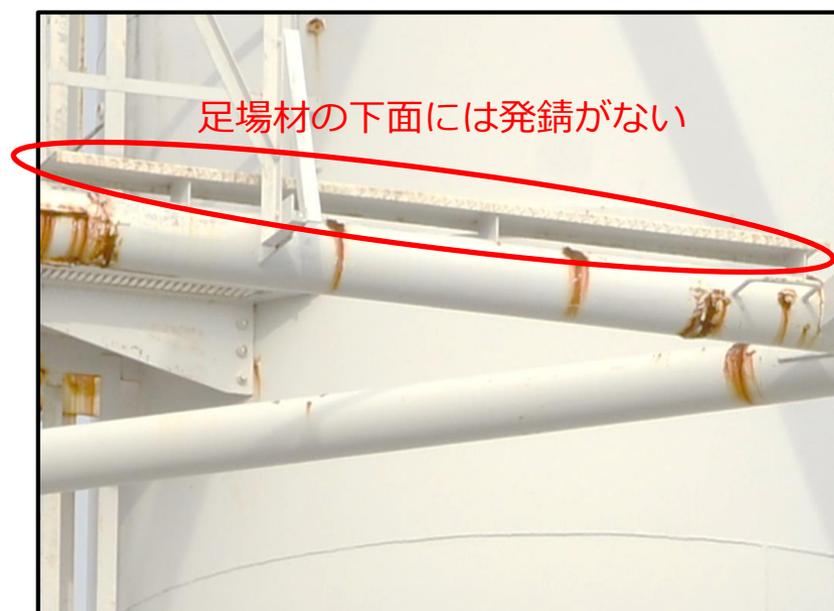
3/4号機排気筒 南面 地上67m付近

健全と推定される足場材
