建屋滞留水処理の進捗状況について

2019年 4月15日

東京電力ホールディングス株式会社

1.1 1号機廃棄物処理建屋に確認された残水の処理

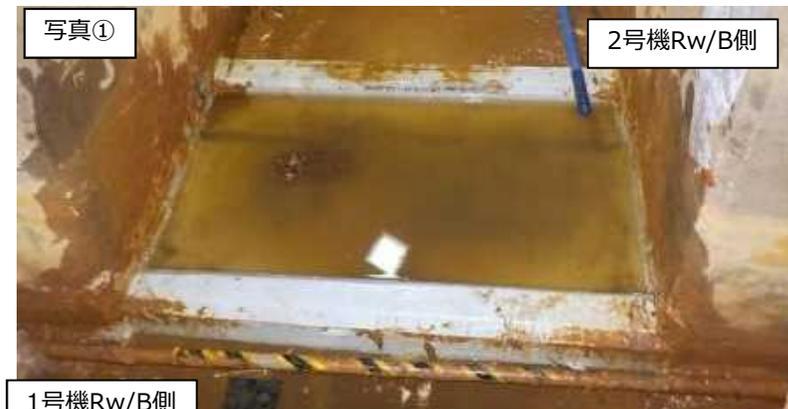
- 1号機Rw/Bと2号機Rw/Bにおける地下階連絡通路に10cm程度の堰のようなものが確認され、1号機Rw/B地下階に床上10cm程度の残水が残る状況であったが、2019年3月19日に堰の貫通施工を実施し、残水が排水出来たことを確認。

1,2号機間連絡口の扉下部に
確認された高さ10cm程度の
堰の貫通施工が完了
1号機Rw/B床上の残水を排水

堰の貫通施工前の状況

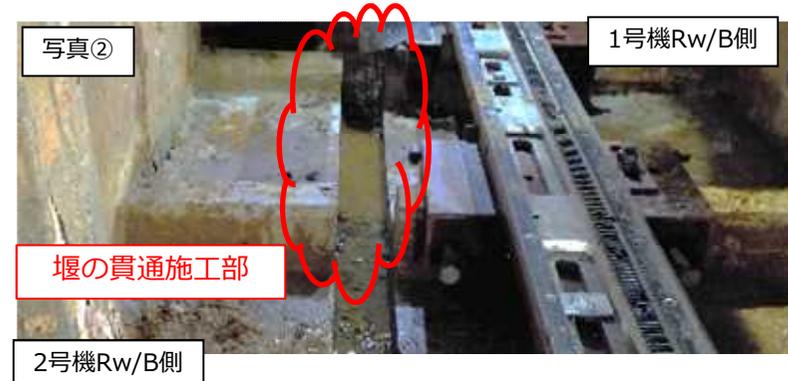
堰の貫通施工後の状況

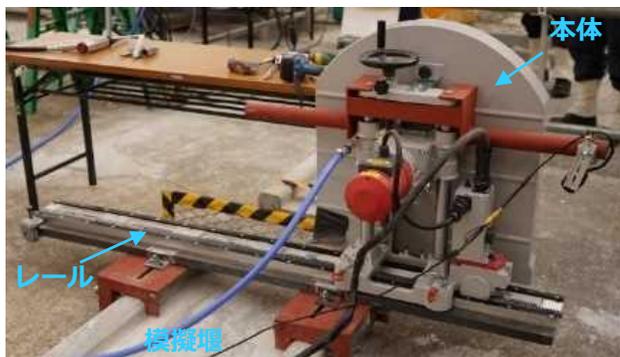
- 堰上に走行レールを設置し、ウォールカッターをセットした後、レール上を移動させながらブレードで堰を切断（遠隔で制御）。

ウォールカッター全体(イメージ)

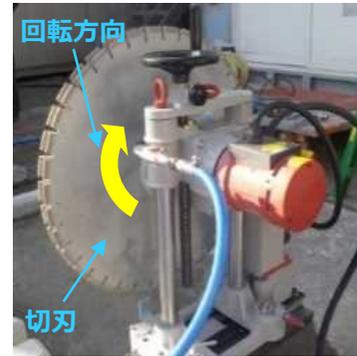
本体内部(イメージ)

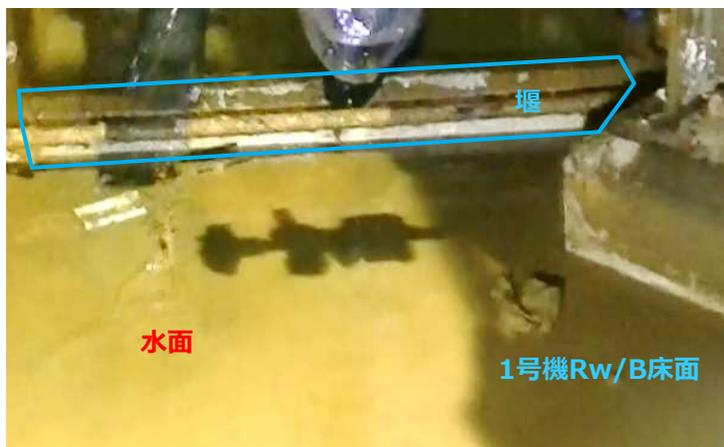
- ウォールカッターを使用して堰に溝を施工し、1号機Rw/B床面の残水が2号機Rw/Bに流れ落ちる状態になり、安定的に床面を露出できる状態となったことを確認。

堰貫通前 (水がある状態)

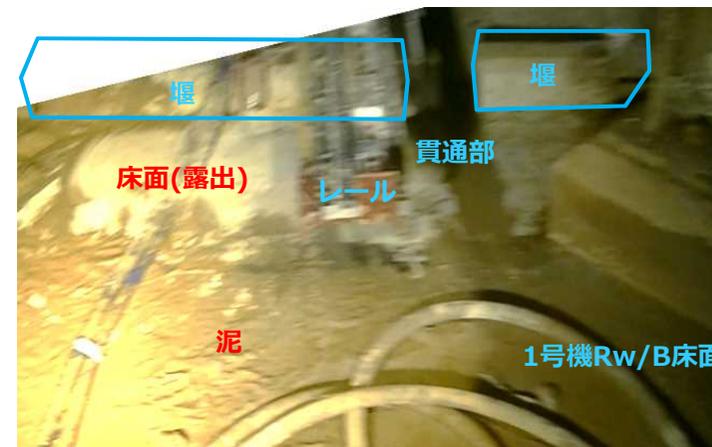
堰貫通後 (床面露出)

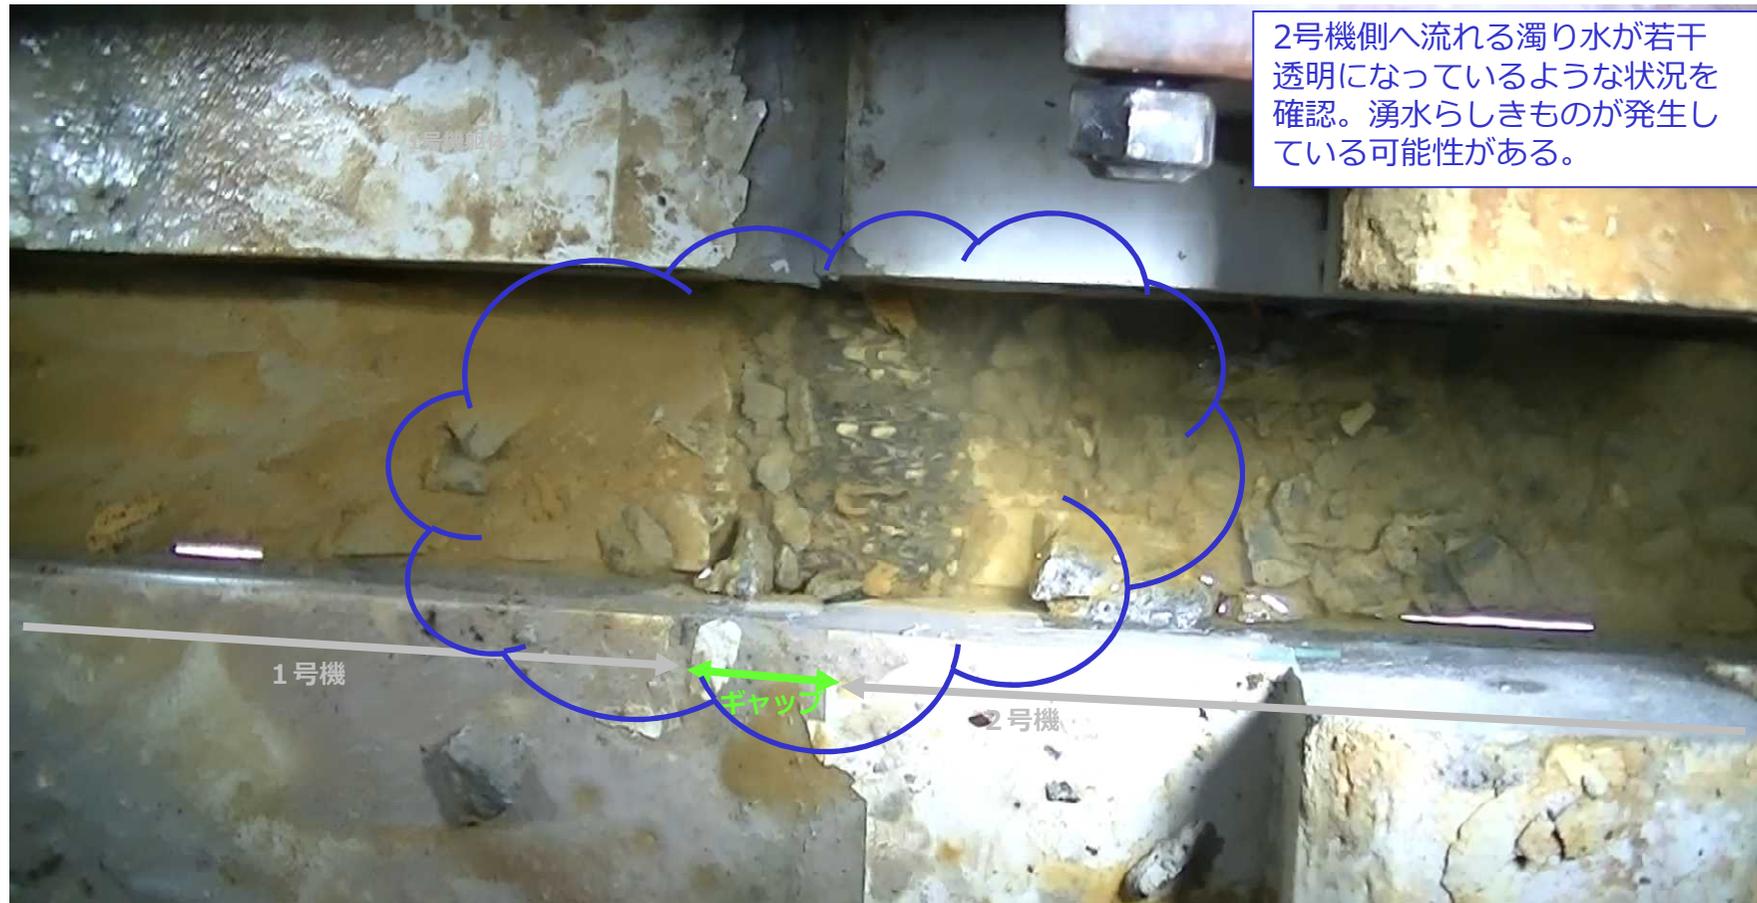
- 映像を詳細に検証した結果、堰貫通部の建屋間ギャップ部より、湧水らしきものが発生している可能性があることを確認。
- 今後、現場調査を行い、現場の状況を踏まえた止水方法を検討中。

建屋間ギャップ（堰の貫通部）の拡大写真

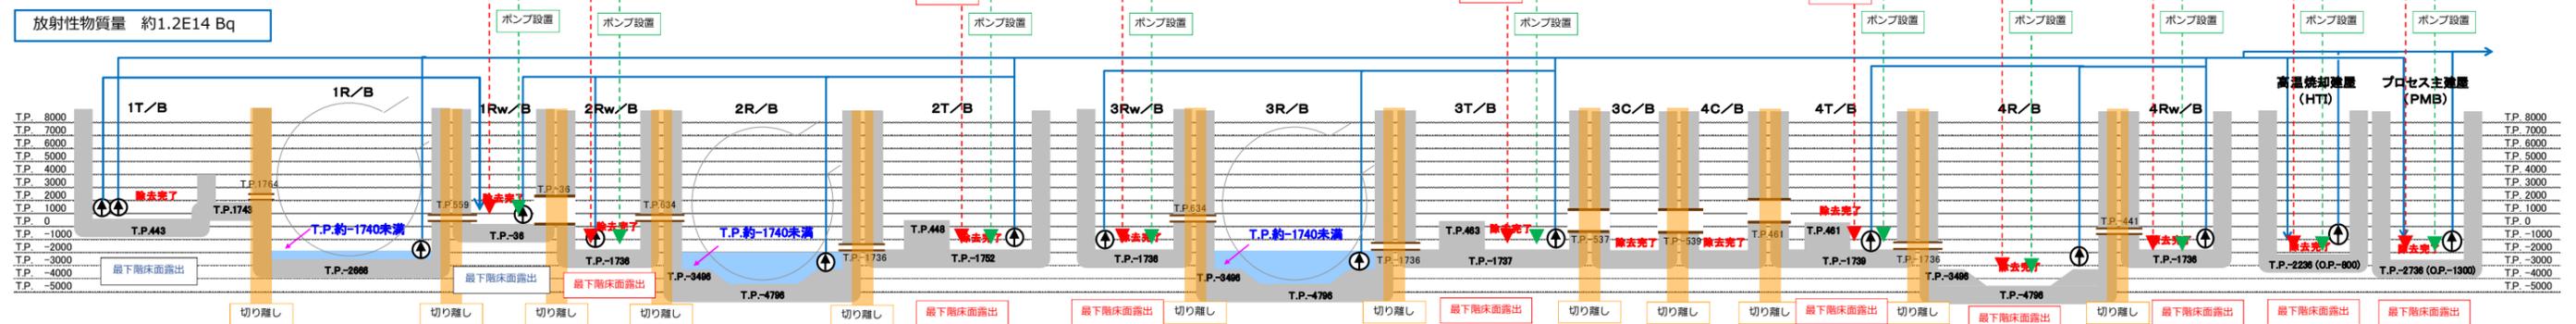
③ 4号機R/B最下階床面露出（2020年末）
