# 建屋滞留水処理の進捗状況について

2019年6月17日

東京電力ホールディングス株式会社

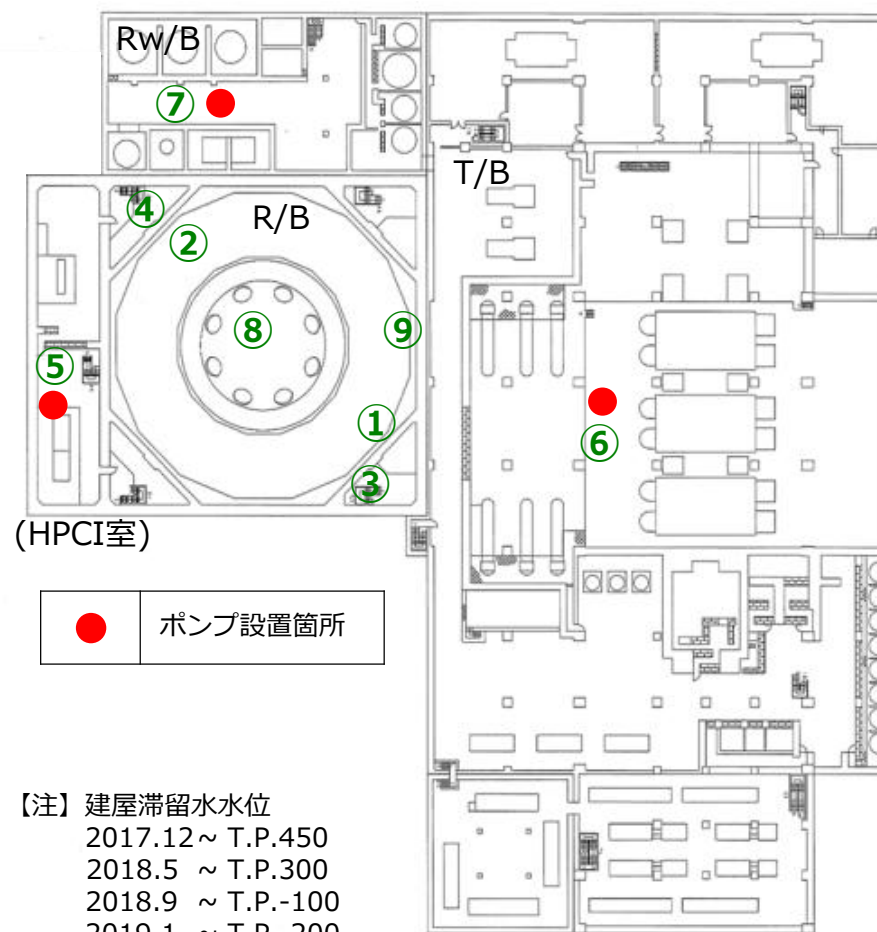
### 3号機平面図

【注】建屋滞留水水位  
2017.12 ~ T.P.450  
2018.5 ~ T.P.300  
2018.9 ~ T.P.-100  
2019.1 ~ T.P.-200  
2019.2 ~ T.P.-300

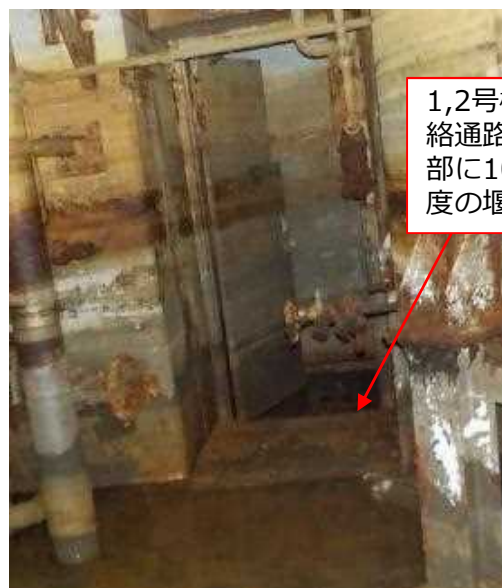
1,2号機間連絡通路の扉下部に10cm程度の堰を確認

- 1号機Rw/Bは地下階の連絡通路で2号機Rw/Bに繋がっており、2号機Rw/Bに設置した滞留水移送ポンプで建屋滞留水水位を下げることによって、1号機Rw/Bの床面を露出させる計画であったものの、地下階の連絡通路に10cm程度の堰により、1号機Rw/B地下階に床上10cm程度の残水が残る状況となった。これにより、滞留水の系外漏えいの観点から、全てのサブドレン水位低下を停止。
- 仮設ポンプにて排水作業を実施したものの、雨水等の流入が継続し、1号機Rw/Bの床面露出状態の維持が困難な状況であったことから、残水が継続して排水出来るよう、ウォールカッターにて堰の貫通施工を計画。

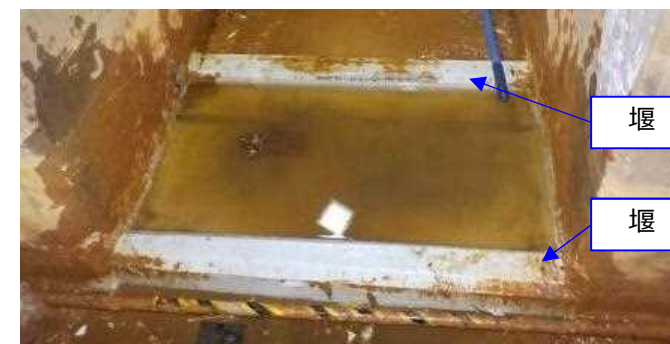
堰の状況

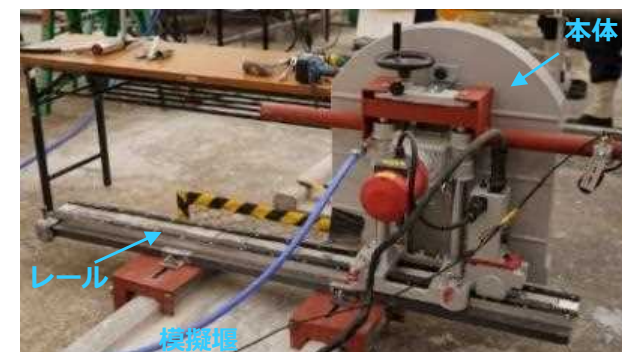
ウォールカッター全体(イメージ) 19

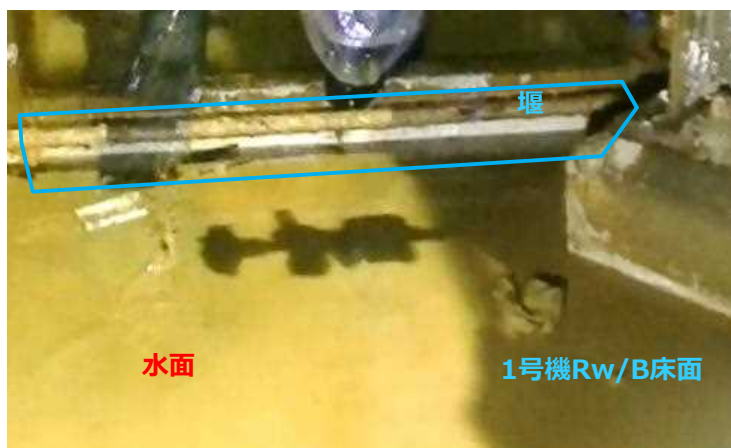
堰貫通前（水がある状態）

- 2019年3月19日に堰を貫通施工し、1号機Rw/Bの残水を2号機Rw/Bに継続して排水可能な状態とすることで、1号機Rw/B床面が露出したことを確認。
- 一方、堰の貫通部の建屋間のギャップ部より僅かに水が流入していることを確認。
- 2019年4月18日に止水検討のため現場調査を行ったところ、堰の貫通部のギャップ部より下流に泥状の物体が堆積し、1号機Rw/Bの排水機能が低下している状況を確認。

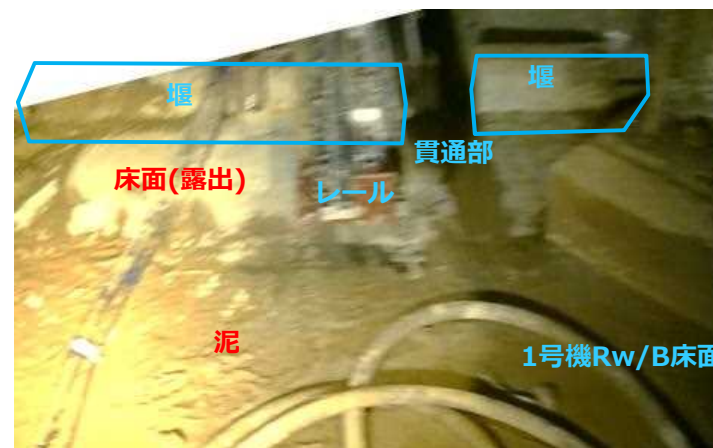
堰貫通後（床面露出）

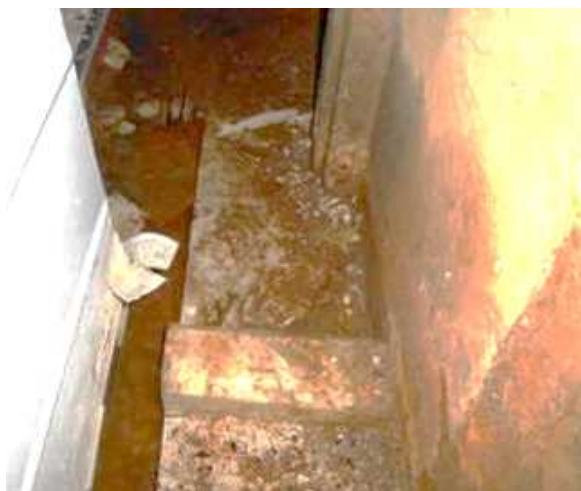
6月5日の現場状況

**原因調査** : 4月26日、5月7日、5月13日、6月5日と現場確認を実施し、4月18日に確認されたような、大量の泥状の物質の堆積は確認されなかったことと、流入水に鉄分の析出を生じ得る程の高い溶解性鉄分が確認されなかったことから、1号機Rw/Bの初期の残水を排水する過程で、1号機Rw/Bの床面スラッジが流れたことが原因で堆積したと推定。
