特定原子力施設監視・評価検討会
(第72回)
資料4-1

1/2号機排気筒解体用クレーンの高さ調整作業について

2019年6月17日

東京電力ホールディングス株式会社

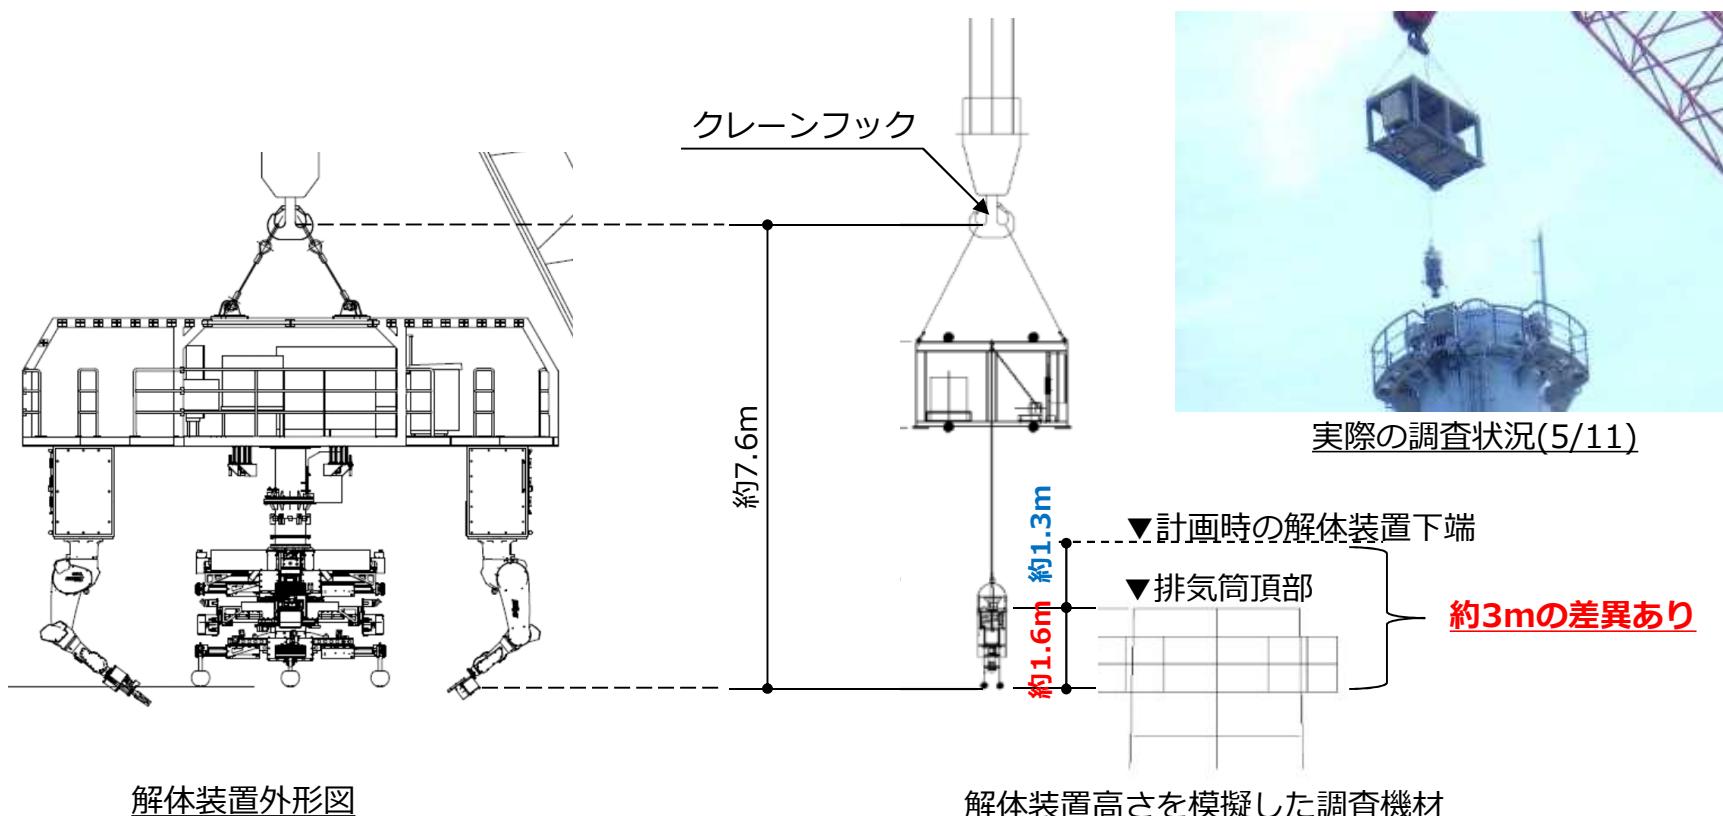
2 – 1. クレーン吊り上げ高さの確認について（概要）

- 1/2号機排気筒解体工事については、解体準備作業として、4月25日に装置組立を完了し、5月9日に解体工事に使用するクレーンの修理が完了していた。
- クレーンの修理が完了したことから、5月11日に解体装置が最頂部に設置可能か確認するため、事前調査で使用した機材を使用し確認作業を行ったところ、計画時の吊り代と実際の吊り代に差異があり、最頂部に装置を設置できない可能性があることを確認した。
- 5月11日の吊り代確認結果の検証や解体装置高さの調整検討を行ったところ、5月13日にクレーンの吊り上げ可能高さを伸ばす必要があると判断した。

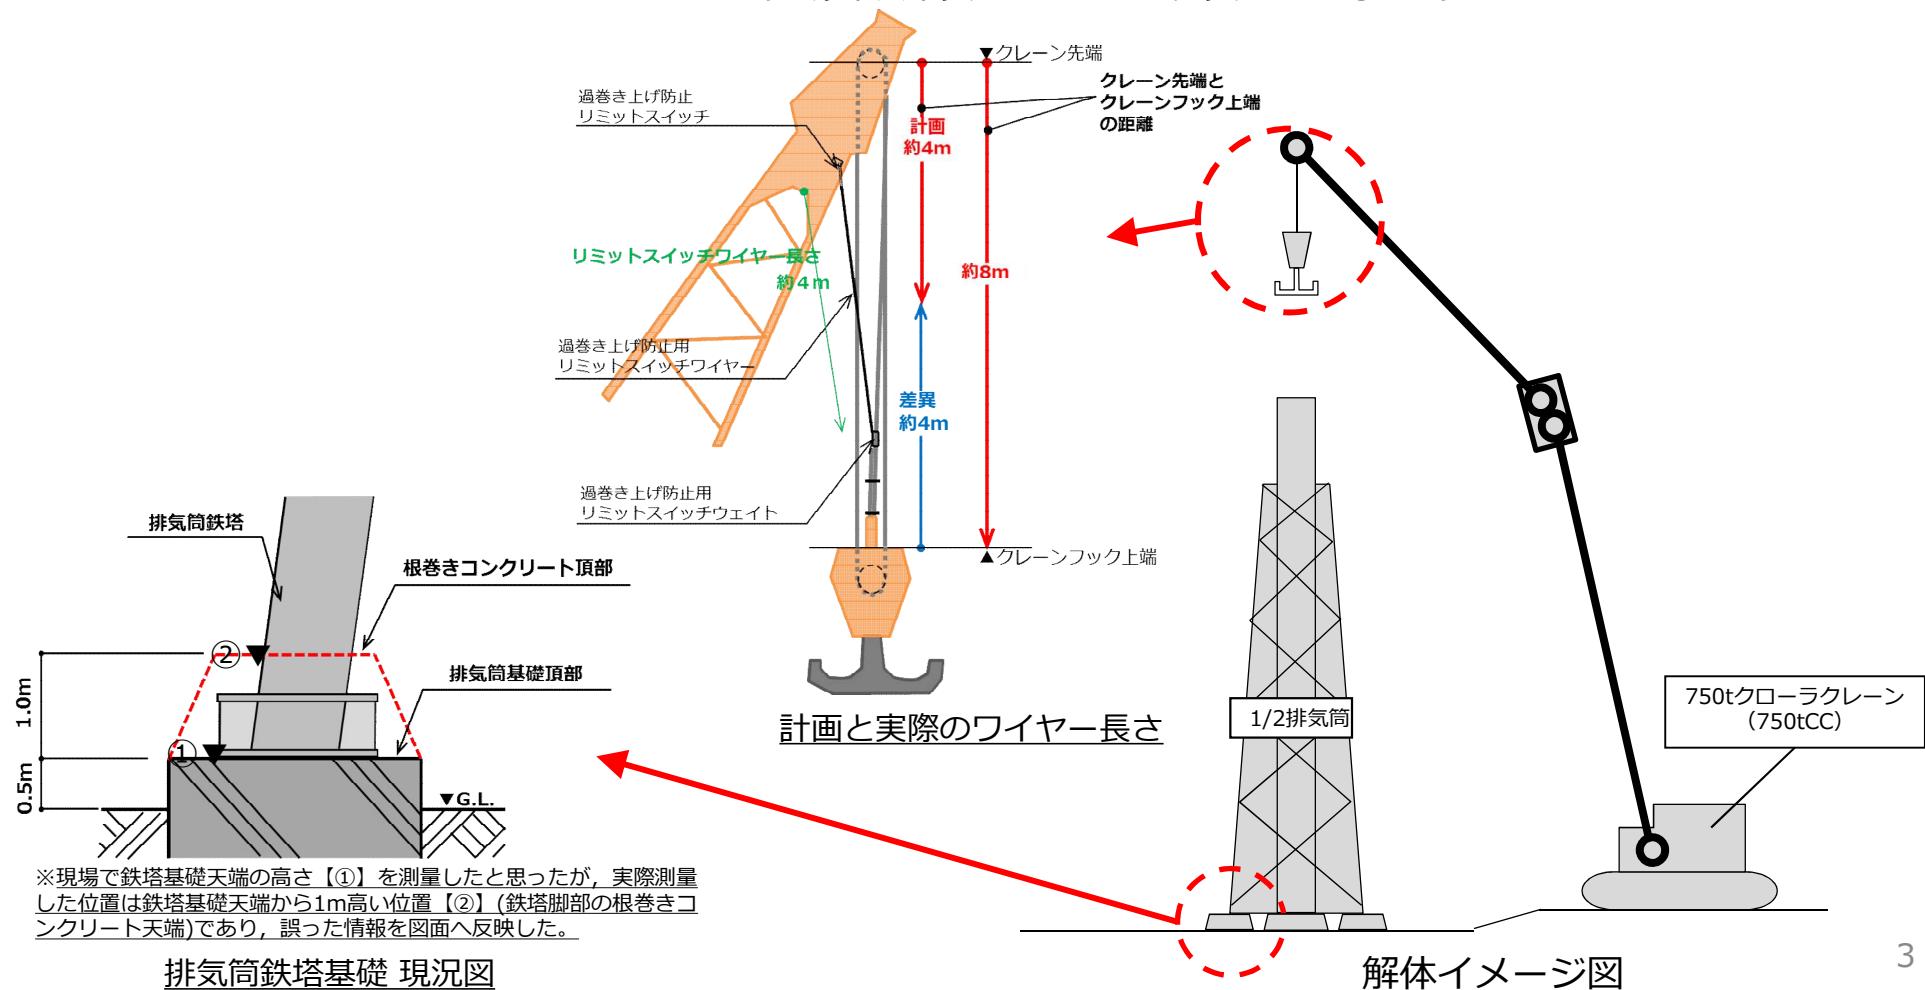
2-2. クレーン吊り上げ高さの確認について（検証結果）

- 各所の高さの計測より、最大巻き上げ時のワイヤー長さ^{*1}に、計画と約4mの差異があることが判明した。
 - この差異が発生した要因は、リミットスイッチ^{*2}ワイヤーの長さ約4mを、誤って最大巻き上げ時のワイヤー長さ約4mとして計画してしまったため、実際のワイヤー長さ約8mに対し、約4mの差異が発生した。
 - なお、排気筒基礎位置を実際よりも1m高い位置に設定していたため、5月11日の確認作業時には、計画値からの差異が約3mとなっていた。
- *1 最大巻き上げ時ワイヤー長さ：クレーン先端からフック上端までのワイヤーの長さ
 *2 リミットスイッチ：フックを止めるセンサー

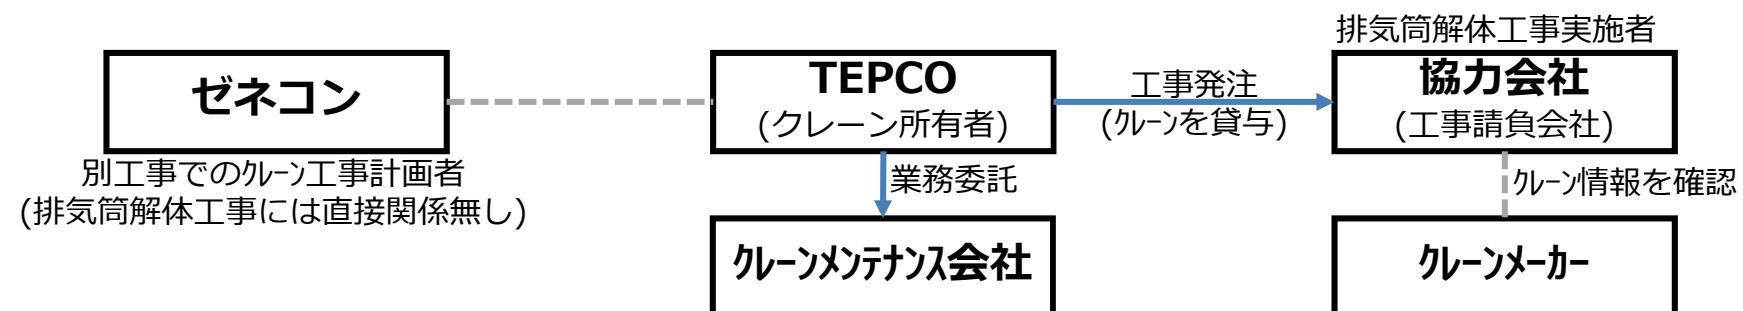
年月	誰が	何を
2017.1	TEPCO ⇒協力会社	排気筒解体工事で使用するクレーンは当社からの貸与品であったため、別工事の計画検討でゼネコンが作成した当該クレーン計画図を、当社から協力会社に検討用資料として提示した。 (ゼネコンはメーカーカタログを参考に最大巻き上げ時ワイヤー長さを4.8mで計画)
2017.2	協力会社 ⇒TEPCO	検討結果のうちの一部として、クレーンの吊り代検討資料（ゼネコンの計画値をそのまま採用し、最大巻き上げ時のワイヤー長さは4.8m）を受領。
2018.4	協力会社 ⇒クレーンメーカー	協力会社は解体計画図を示した上で、最大巻き上げ時のワイヤー長さが4.8mで正しいかをクレーンメーカーに問い合わせ、メーカーカタログ通りであれば、概ね現計画通りであることを確認。
2019.4	協力会社 ⇒クレーンメンテ会社	吊り代の裕度を確保するために、実機の最大巻き上げ時ワイヤー長さを口頭にて問い合わせ ⇒クレーンメンテ会社よりリミットスイッチワイヤ長さ4m(実測)とメールで回答
2019.5	協力会社	クレーンメンテ会社からの回答を勘違いして、最大巻き上げ時のワイヤー長さ4mの計画し直した。その後、実際に使用する大型クレーンを使った高さ確認を行い、約3mの差異を確認した。
2019.5	TEPCO	最大巻き上げ時のワイヤー長さを実測したところ、最大巻き上げ時ワイヤー長さが8mと分かった。 (リミットスイッチワイヤの長さやリミットスイッチウエイト位置がメーカーカタログと異なっていた)

※最大巻き上げ時ワイヤー長さ：クレーン先端からフック上端までのワイヤーの長さ

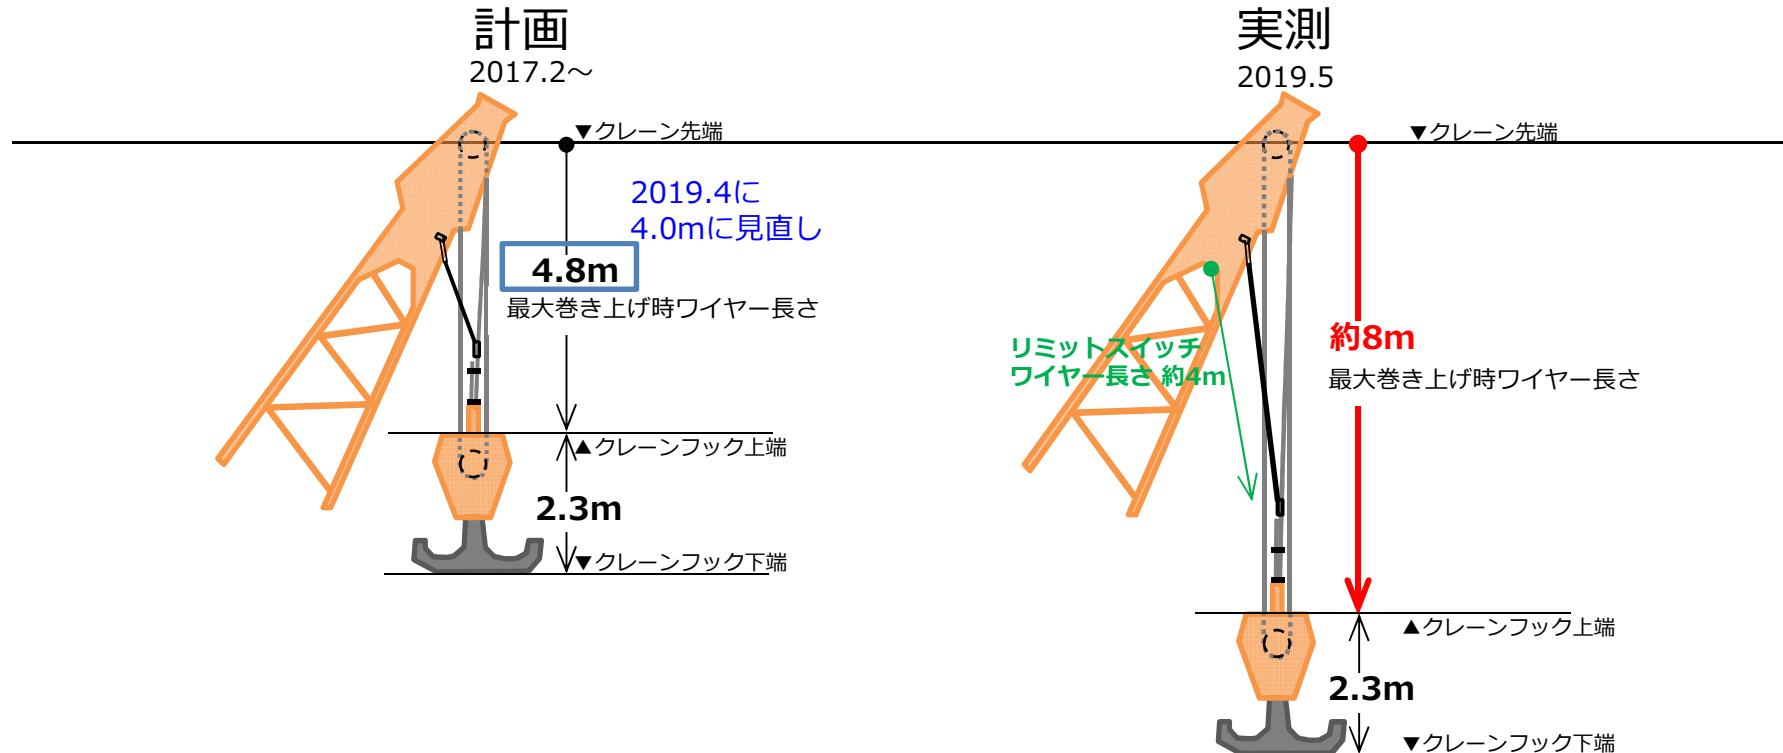
2 – 3. クレーン計画に関わる時系列②

- 最大巻き上げ時のワイヤー長さの計画値の変遷と実測値は以下の通り。(詳細は前頁の時系列を参照)

- 一般的には、協力会社がクレーン計画をした上で、必要なクレーンを調達（リース）してくるが、震災後の1Fでは、重機の汚染により持ち出しが困難になるため、東電が重機の所有者となり、協力会社に貸与している。同様に買い取った重機は多数あり、買い取った時点での仕様とメーカーカタログ※との差異があるものも存在するので、実機を確認した上で計画することが福島第一では必要となる。
- 今回の計画と実測に差異が生じた要因として、「クレーン計画図の確認不足」と「クレーンの安全装置に関する知識の不足」が考えられる。

※リミットスイッチワイヤーの長さやリミットスイッチウエイトの位置は、メーカー出荷時の設定があるが、より安全側になるように改造・保全されている場合がある

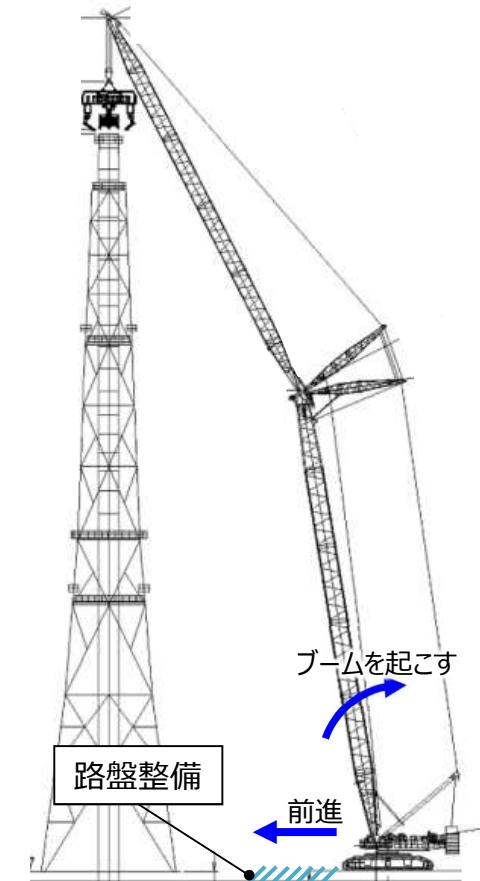
3 – 1. クレーン吊り上げ可能高さの確保対策について①

- クレーン吊り上げ可能高さ確保対策として以下を実施する。
 - ✓ クレーンを排気筒に近づけるとともに、ブーム・ジブを起こす。
 - ✓ 前進範囲は段差があることから路盤整備を実施（次頁参照）
- なお、対策の成立性確認のため以下を実施した。
 - ✓ 解体装置そのものを吊り上げて、解体作業時を再現し、吊り代を測定
 - ✓ クレーン旋回範囲と設備の離隔、クレーン配置を現地実測

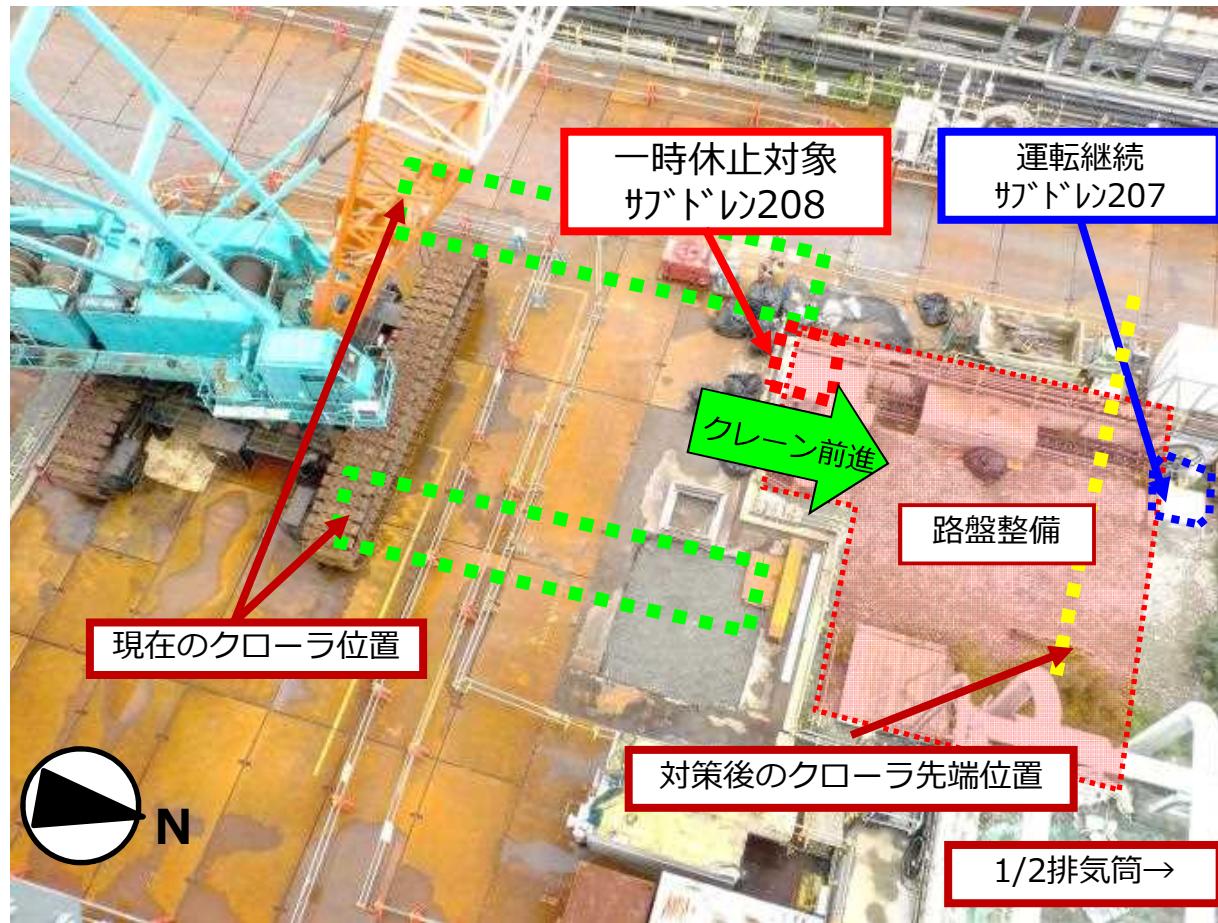
3 – 1. クレーン吊り上げ可能高さの確保対策について②

- クレーンを排気筒に近づける必要がある為、1／2号機排気筒南側の路盤整備を行う。
- 路盤整備として、鉄骨の敷並べ・碎石埋め・鉄板敷設を行う。
- クレーンの移動に伴いサブドレン208を一時的に休止（約2ヶ月）する。影響を最小限とするよう、高所部の解体が完了後、速やかに元の位置にクレーンを戻してサブドレン208を復旧する計画とする。

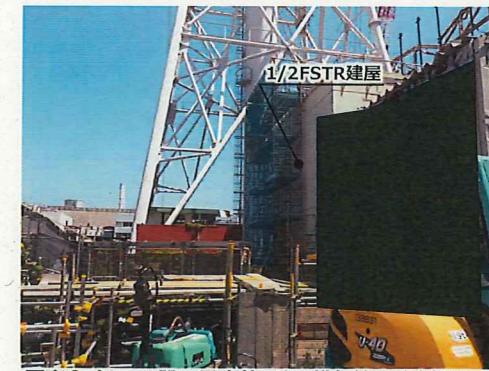
写真① クレーン設置予定位置から排気筒方面を撮影
(SGTS配管は1/2FSTR建屋の陰になり隠れている)

- クレーンを排気筒に近づける必要があるが、クレーンを配置する位置及び路盤整備工事を行うエリアの霧囲気線量は、これまで計画してきたエリアの霧囲気線量と概ね同等のエリアとなる。
- ただし、より排気筒に近いエリアは、高線量のSGTS配管があり霧囲気線量が高くなる傾向を確認しており、当該エリアに近づかないように区画を設けるなどの対策を行う。

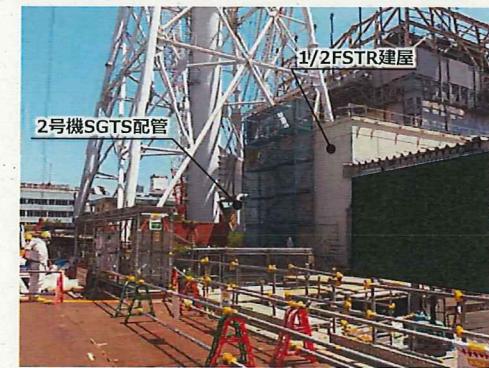
写真② クレーン設置予定場所の西側道路から排気筒方面を撮影
(SGTS配管がわずかに視認できるが霧囲気線量は変わらない)

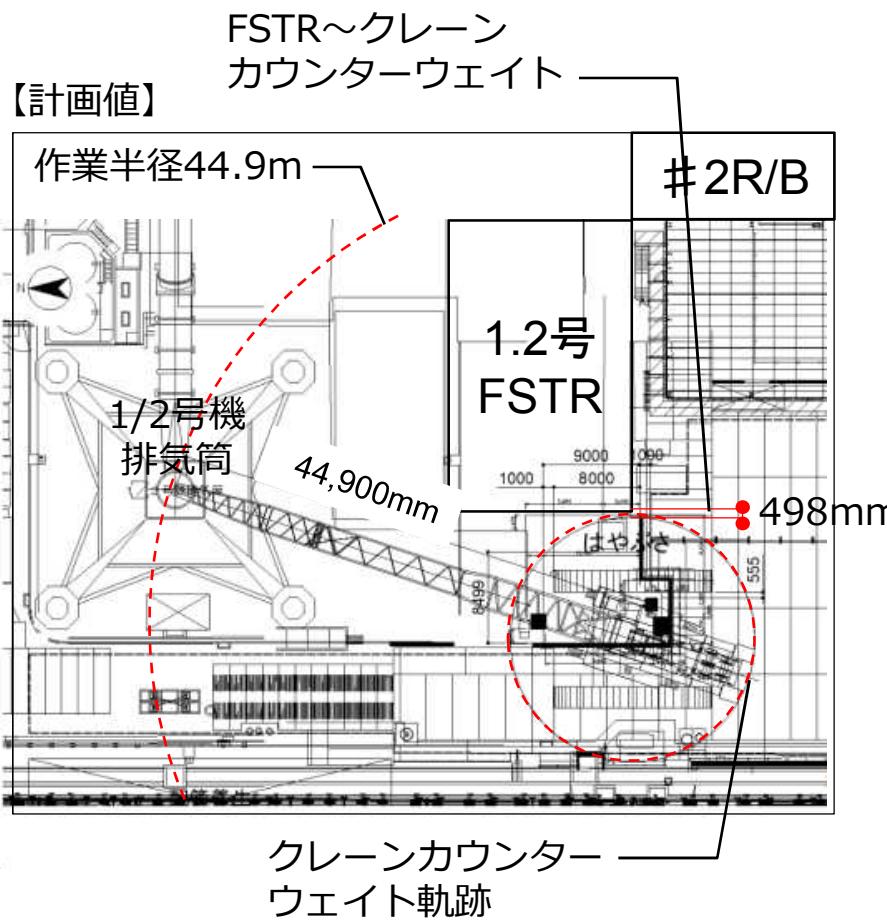
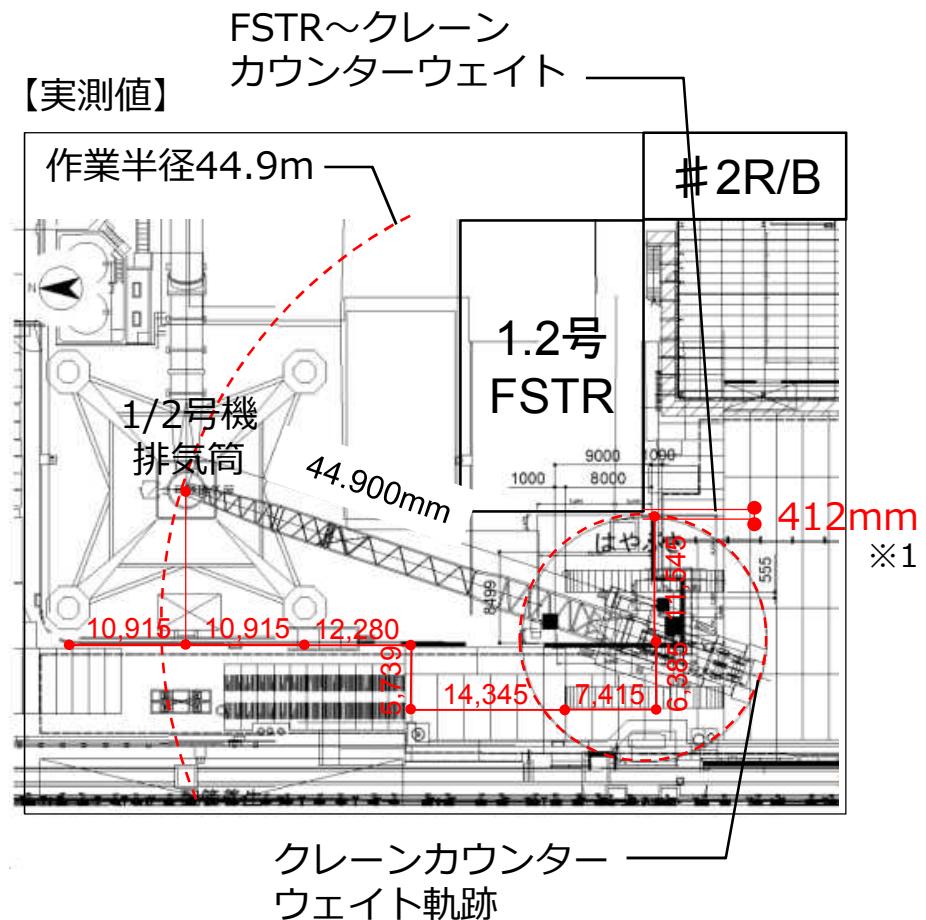
(参考) 実機による確認、実測結果 (配置)

- 路盤整備をした時の実機に於けるクレーンの中心点からカウンターウエイトの位置を実測した結果、FSTR建屋とカウンターウエイト間は計画値498mmに対し、実測値で412mmとなつた。

※1 トランシットにて計測

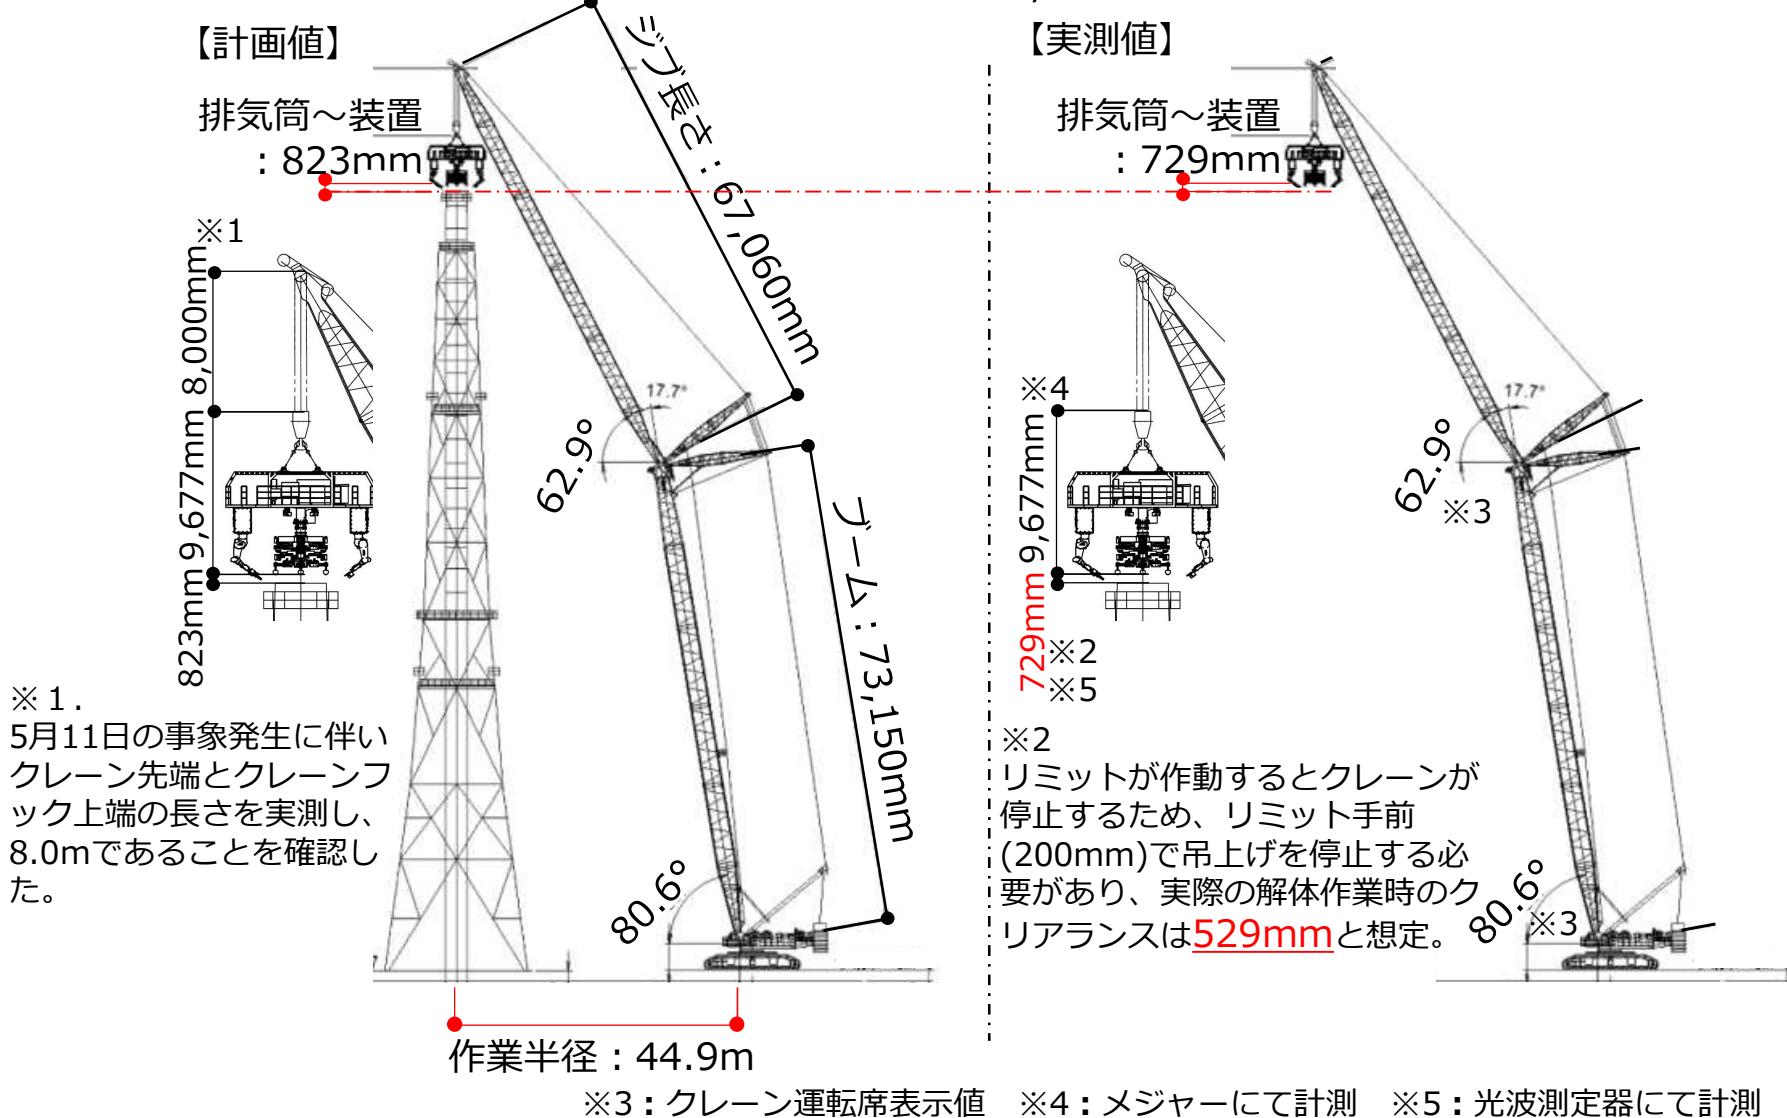
(参考) 実機による確認、実測結果 (高さ)

- 排気筒から離れた位置で、クレーンを排気筒に近づける場合のブーム、ジブ角度を再現し、解体装置実機を吊り上げ、リミットスイッチ作動時の排気筒頂部から解体装置までのクリアランスを測定した結果、計画値823mmに対し、実測値は729mmとなった。

- 排気筒頂部から解体装置までのクリアランスが実測値で729mmのため、吊り上げ高さ確保に向けた更なる検討を以下に示す。

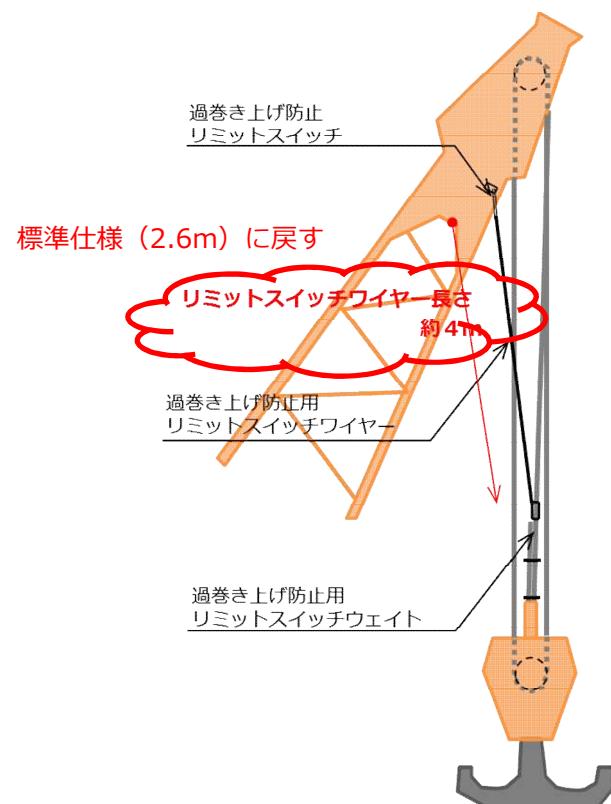
リミットスイッチワイヤー長さの短縮
(標準仕様に戻す)

安全、基準を確保した状態で各所を短縮することを検討

例. リミットスイッチワイヤーや解体装置の吊りワイヤー長さの短縮

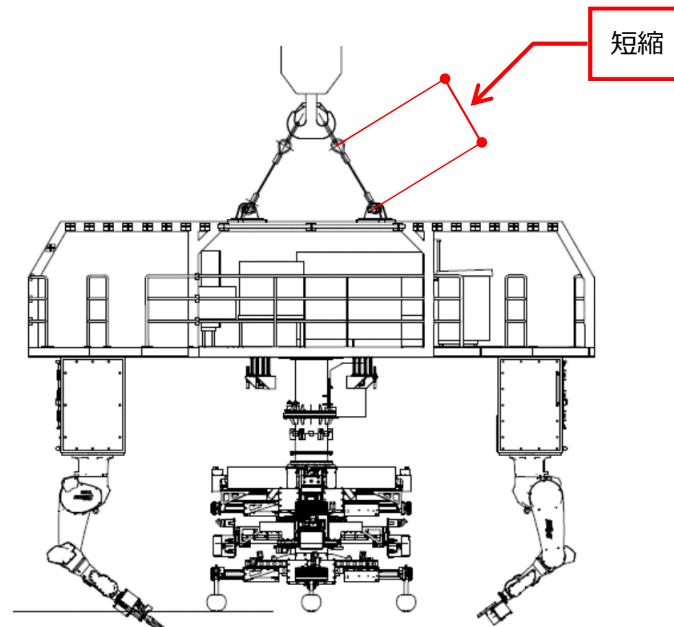
解体装置の吊りワイヤー長さの短縮

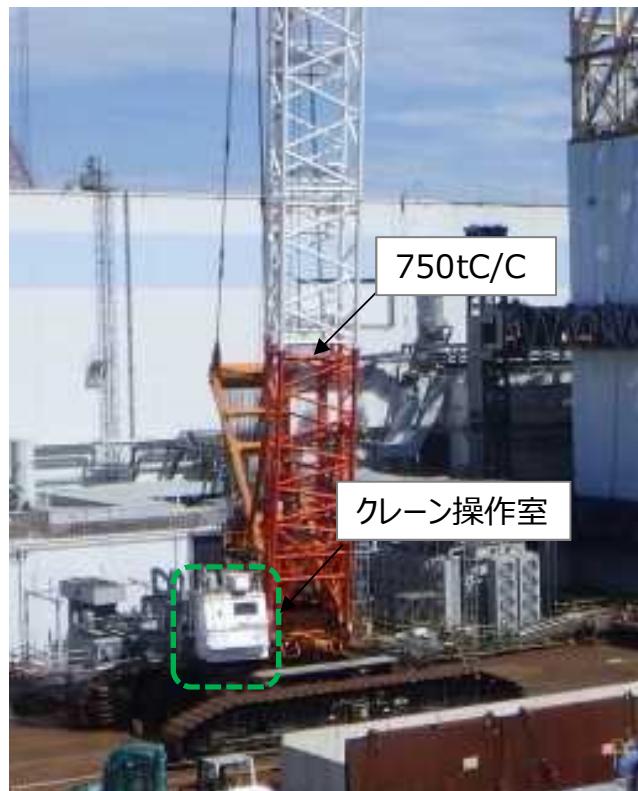
750tC/C写真

- クレーン操作者の被ばく低減のため以下の対策を実施
 - ✓ クレーン操作室へ遮へい鉛板の設置
 - ✓ クレーン操作室窓を鉛入りガラスへ変更
- 上記対策による線量低減効果（2017年7月測定）※今回のクレーン設置場所とは異なるエリア(1号機北西側)の測定結果
 - ✓ クレーン操作室内線量：0.0079mSv/h（クレーン内10箇所平均値）
 - ✓ クレーン操作室外線量： 0.2mSv/h（クレーン外3箇所平均値）

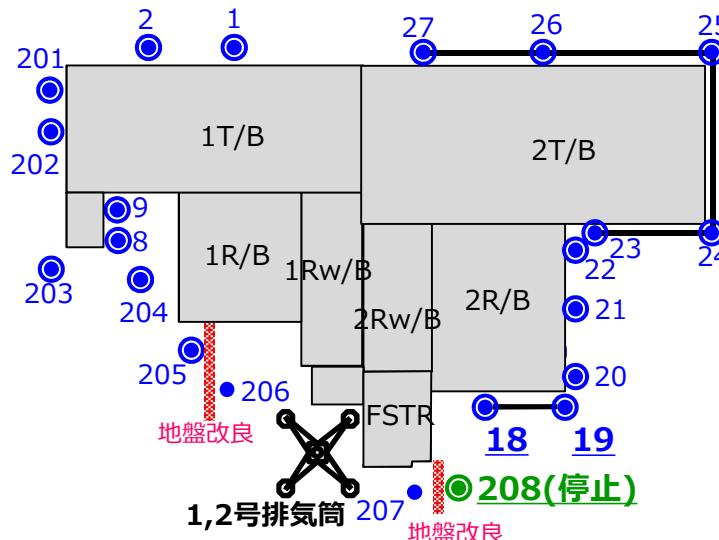
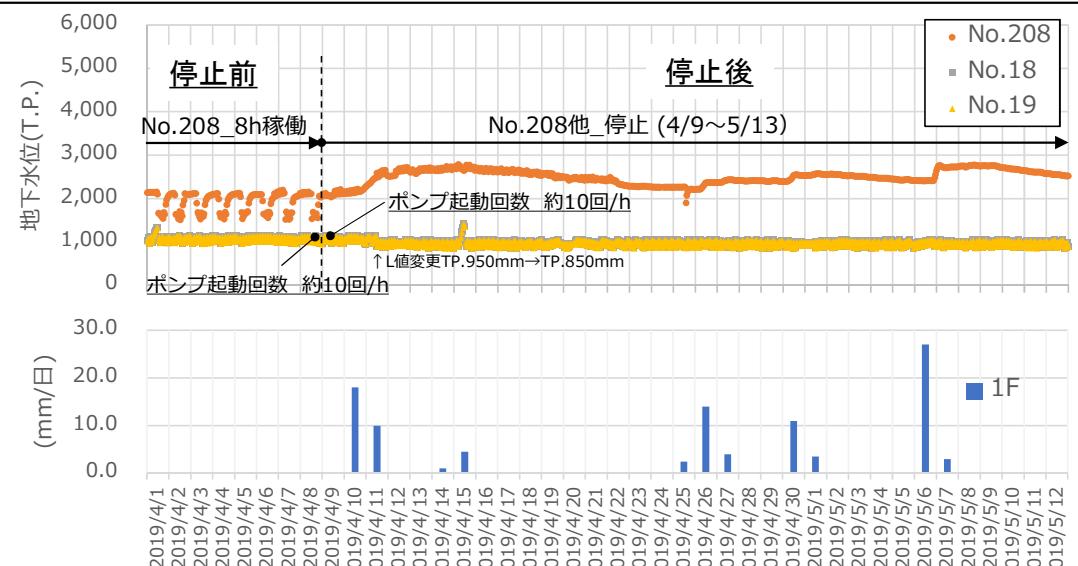
図1 No.208停止前後のNo.18,19稼働状況

- ・直近 (4/9~5/12) のNo.208を停止した際のNo.18,19の水位を図1に示す。
- ・No.208の停止前後でNo.18,19のくみ上げ量 (ポンプ起動回数) に変化はなく、No18,19周辺の地下水位は208停止後も維持できていると考えられる。

※No.208停止した場合に主に影響を受けるのは、周辺サブドレン(No.18,19)である。

※No.207は、排気筒周辺地盤改良により現在はNo.208の水位運動が小さくなっている。

- これまでの凍土壁等の重層的な対策により、45基のサブドレンのうちの一部のサブドレンがメンテナンス等で一定期間停止し、稼働率が低下した場合においても、建屋周辺の地下水位を低位に維持できる状況。
- 過去のNo208の停止中においても、周辺サブドレン (No18,19) のくみ上げ量に大きな変化はなかったことから、建屋周辺の地下水位は維持されていたと推定。
- 以上より、No208が一定期間停止した場合でも、地下水位の上昇は抑制可能であり、建屋流入量にはほとんど影響しないと考えられる。

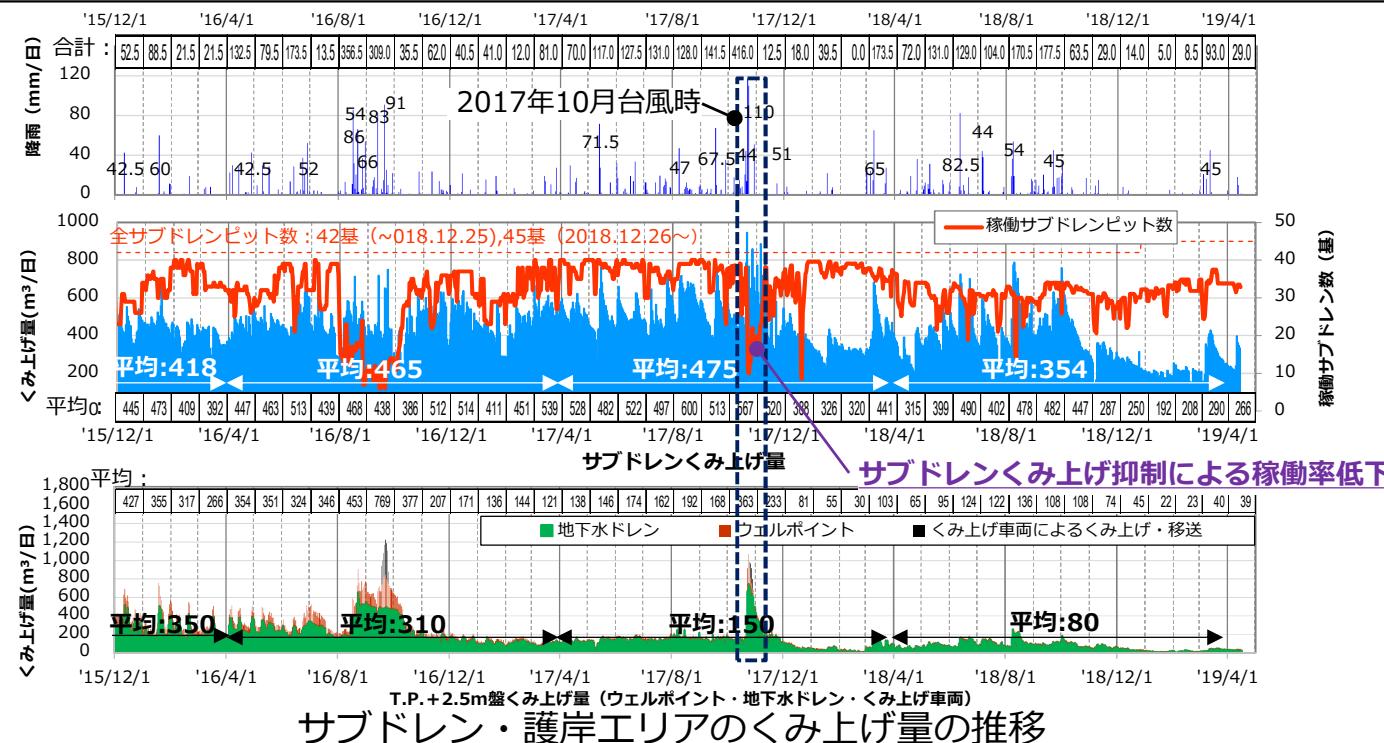
(参考) サブドレン208ピット稼働停止の影響評価 (台風時)

- 2017年10月台風時において、大雨の影響でサブドレンや地下水ドレンのくみ上げ量が増加し、くみ上げ量が処理能力を上回る見通しとなったため、護岸エリアのくみ上げを優先し、サブドレンの稼働を抑制（稼働ピット数 約12基※1/42基）した結果、全サブドレンの平均水位は約2.8m上昇※2し、地下水起因の建屋流入量も増加。 ※1_2017年10月23日、24日の平均稼働数 ※2_2017年10月21日と24日の日平均水位比較
- 一方、2018年3月にサブドレン設備の増強が完了し、900m³/日から1500m³/日に処理能力が向上していることから、現状では、サブドレンを稼働抑制することなく、最大限稼働することで地下水位の上昇を抑制することが可能となっている。
- このため、仮にNo208の停止中に、2017年10月台風と同程度の大霖があったとしても、当時よりも地下水起因の建屋流入量を抑制することが可能と考えられる。
- なお、豪雨時の汚染水発生量増加のリスクを低減する観点から、No208の停止期間を極力短くすることとし、今秋の台風期（9月）前の復旧を図る。
