# 一時保管エリアP排水枡における全β値の 一時的な上昇について

2021年7月12日

東京電力ホールディングス株式会社

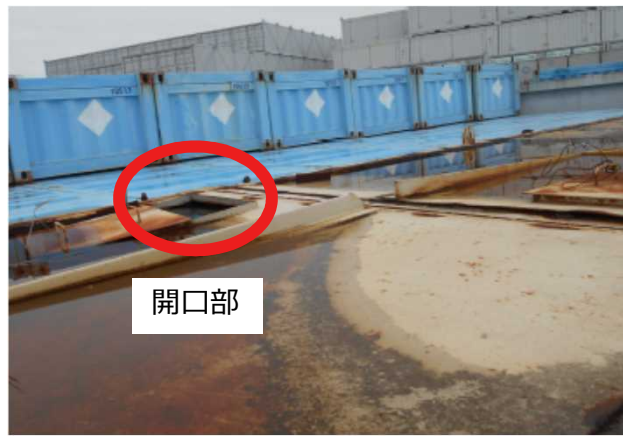
- 7月6日に地表面のサーベイを行なったところ、ノッチタンクを保管している地表面において、750  $\mu\text{Sv/h}$  ( $\gamma+\beta$ ) が確認された。7月7日、周辺の状況調査を実施したところ、シート養生の代用として当該エリアで使用しているノッチタンク2基の天板のハッチ部蓋が4箇所ずれており、タンク内および天板上に水が溜まっていることを確認した。
- 7月8日、天板のハッチ部蓋がずれていたノッチタンク(2基)内の水および同タンク上面の水を採取した。
- ノッチタンク内の内容物については、現在調査を行っている。見える範囲ではフレキシブルコンテナバッグが入っていることを確認している。
- 天板のハッチ部蓋がずれていたノッチタンク2基については、7月8日天板上にシート養生、ノッチタンク廻りへのゼオライト土嚢の設置を実施した。
- 引き続き、一時保管エリアP排水枡の全 $\beta$ が一時的に上昇した原因を調査するとともに、2028年度までにガレキ類の屋外一時保管を解消し、建屋内保管に移行できるよう減容施設、貯蔵施設の建設を進める。

【ノッチタンク上部(7月7日撮影)】
