# 一時保管エリアP排水枡における全β値の 一時的な上昇について

2021年9月13日

東京電力ホールディングス株式会社

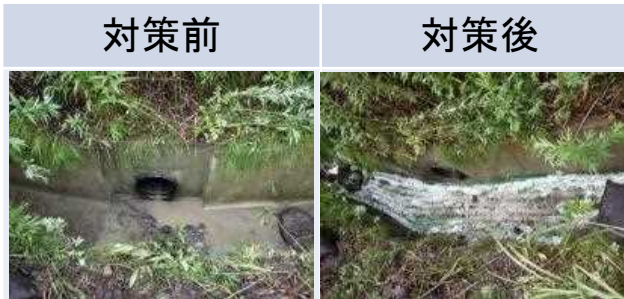
①ストロンチウム除去材とゼオライト土嚢を設置

- ①7/5 排水枡にストロンチウム除去材とゼオライト土嚢を設置
- ②7/6 当該のノッチタンク2基廻りの地表面にシート養生を実施
- ③7/7 南側排水溝および東側流入地点(上流)の排水溝の清掃を行うとともに、ゼオライト土嚢の設置作業を実施
- ④7/8 当該のノッチタンク2基のシート養生及びタンク廻りにゼオライト土嚢の設置を実施
- ⑤7/11 当該のノッチタンク2基について、ポンプ車で水抜きできる範囲で水抜き作業を実施
- ⑥7/11 南側排水溝に雨水が流入しないようゼオライト土嚢の設置作業を実施
- ⑦7/15 一時保管エリアPに保管中の当該ノッチタンク2基以外のノッチタンクについて、天板にズレがないことの確認をドローンを用いて実施し、異常がないことを確認
- ⑧7/26 排水溝や排水枡周辺にゼオライト土嚢の追加設置
- ⑨7/30～8/24 当該のノッチタンク2基以外のノッチタンクについてもシート養生を実施

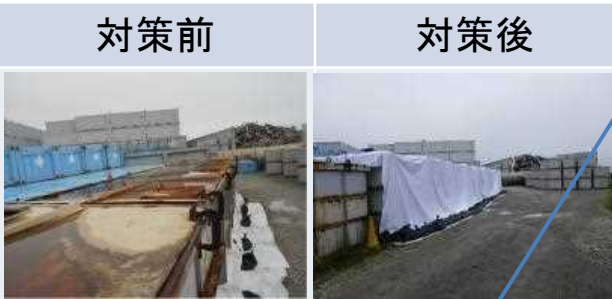
②ノッチタンク廻りの地表面にシート養生  
④ノッチタンクにシート養生

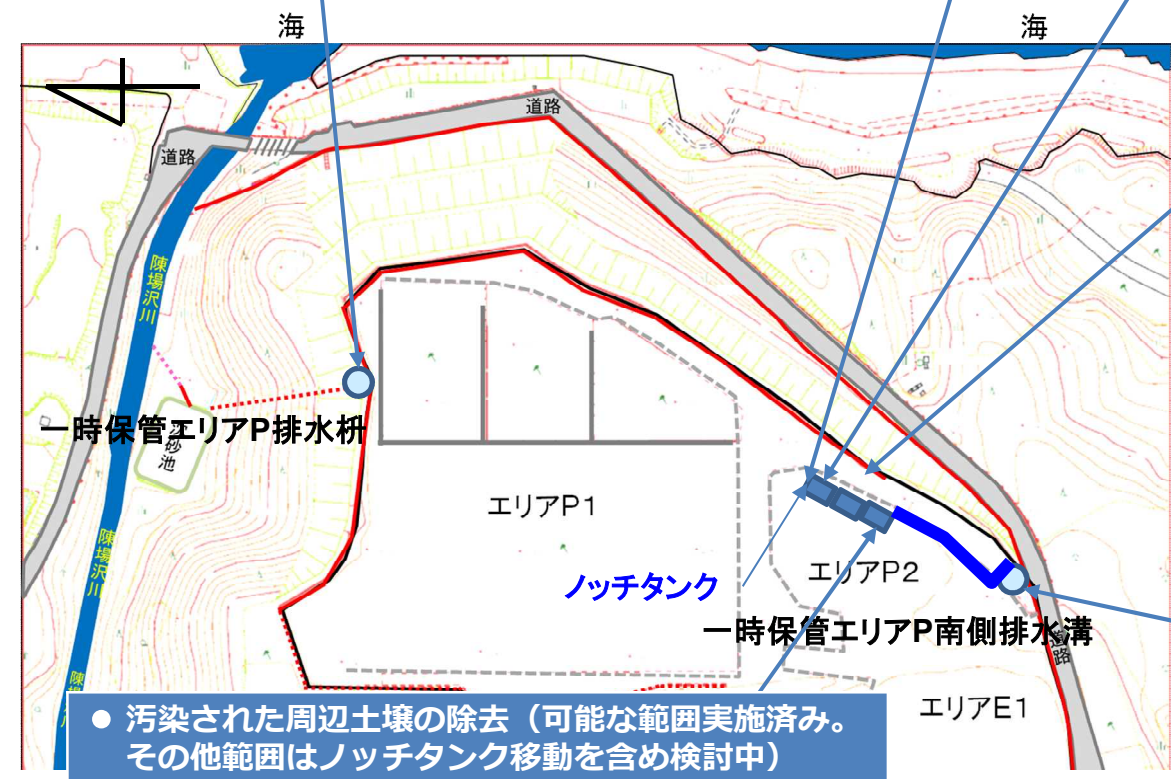
⑤ノッチタンクの水抜き

● 汚染された周辺土壌の除去（可能な範囲実施済み。その他範囲はノッチタンク移動を含め検討中）

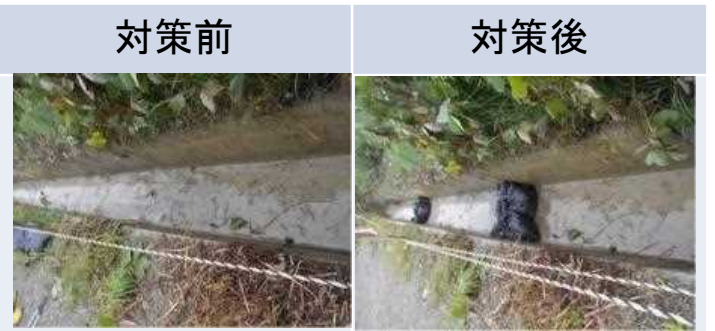
③ゼオライト土嚢を設置

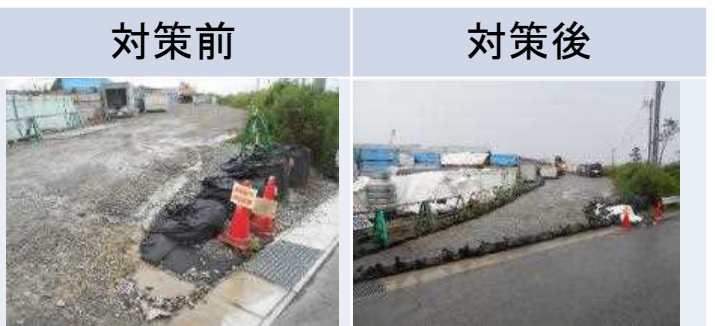
⑥ゼオライト土嚢を設置

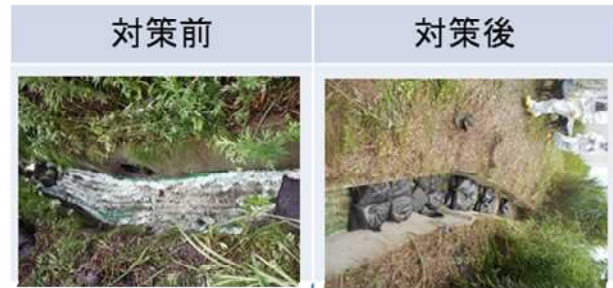
○台風8号接近に伴い7/26に追加で対策を行った。

#### ①ゼオライト土嚢を追加設置

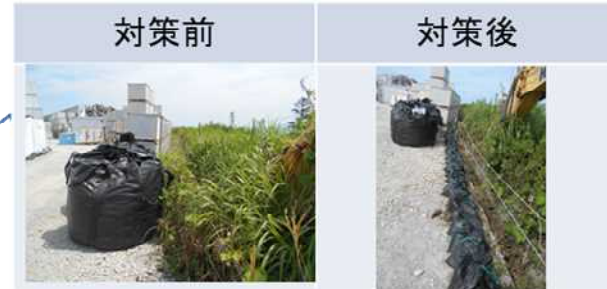
#### ②側溝へ入る手前の地面

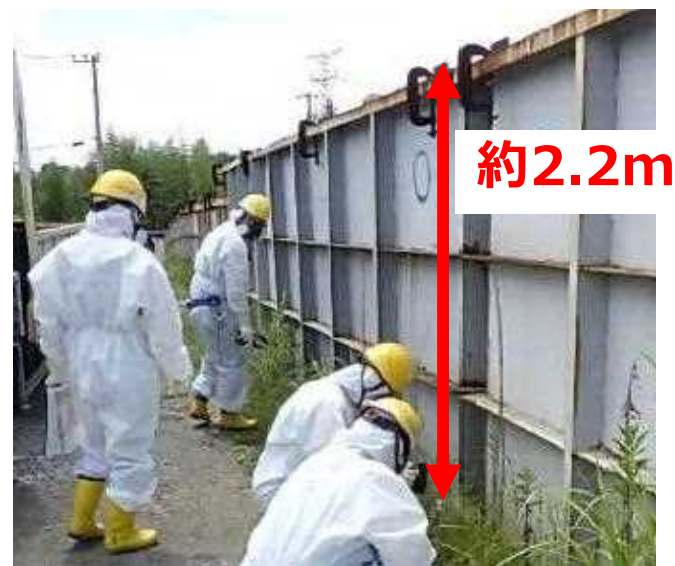
<ノッチタンクの設置状況>

- 当該のノッチタンクの高さは約2.2mあり、天板や天板ハッチ部蓋のズレを確認できなかった。
- 地震等の影響により天板ハッチ部蓋がずれる構造だった。

- ノッチタンクの上部の状況を確認できるよう、定期的及び震度5以上の地震後にドローンを使用した巡視を実施する。
- ノッチタンク天板ハッチ部蓋が容易に開かないよう、蓋上に土嚢を設置。
- ノッチタンク天板ハッチから雨水が流入しないよう、仮設シート養生を実施（8月24日完了）。その後、本設シート養生を実施する（2022年3月完了目途）。

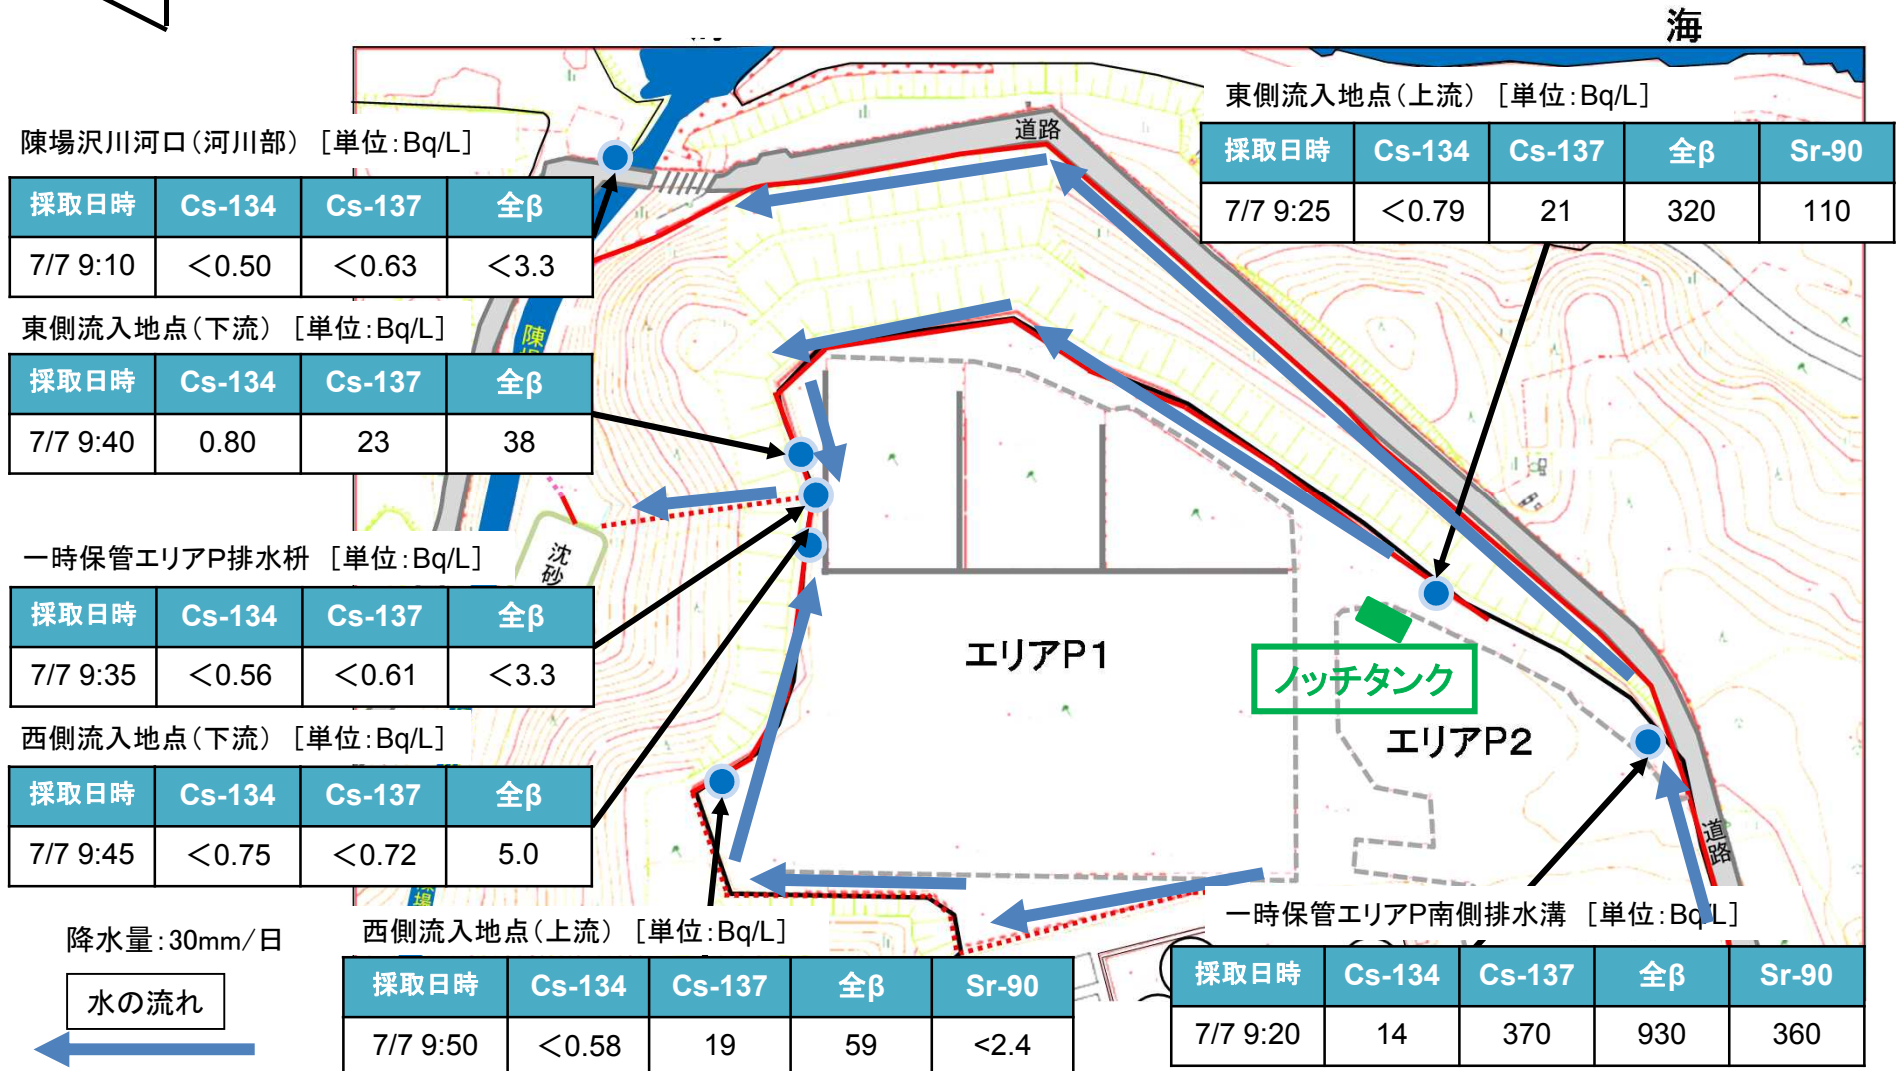
# 1 - 3. 採取地点及び分析結果 (7月7日採取)

・汚染源の場所を絞り込むため、7カ所分析を実施したところ、「東側流入地点(上流)」と「一時保管エリアP南側排水溝」が高いことを確認した。

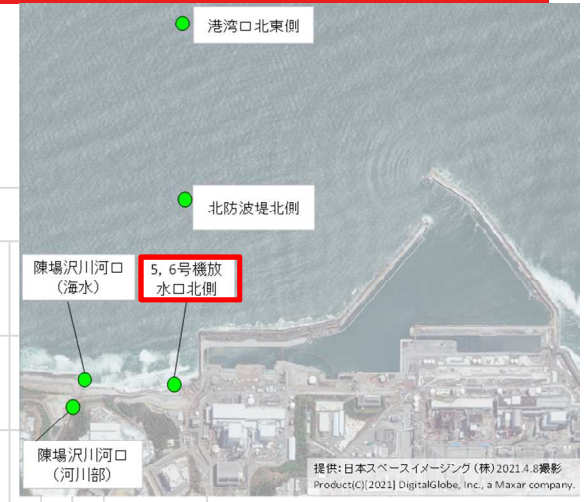
# 2-2. 5・6号機放水口北側の海水の分析結果

5・6号機放水口北側の海水の分析結果に有意な上昇は見られない。

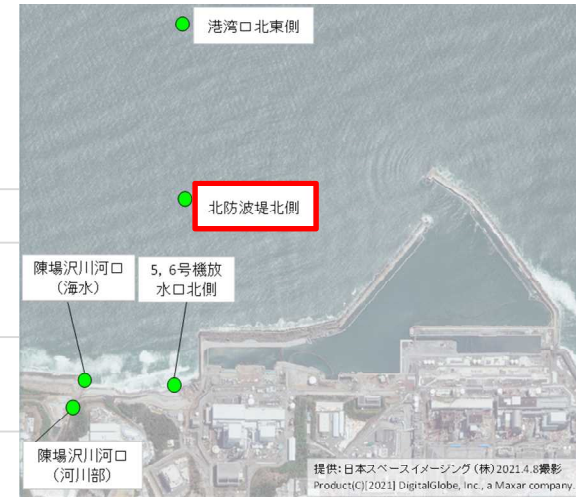
## 2 - 3. 北防波堤北側の海水の分析結果

北防波堤北側の海水の分析結果に有意な上昇は見られない。

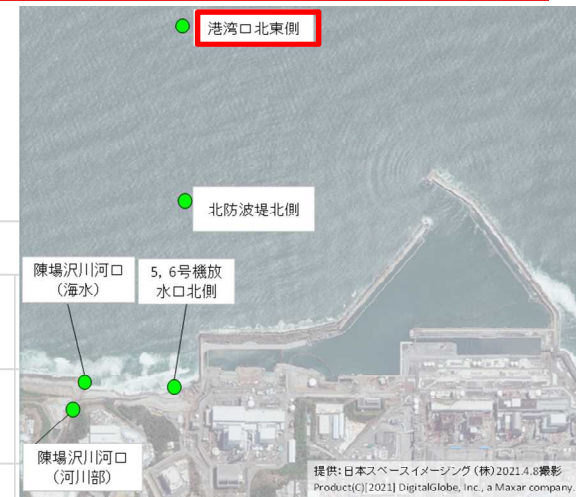
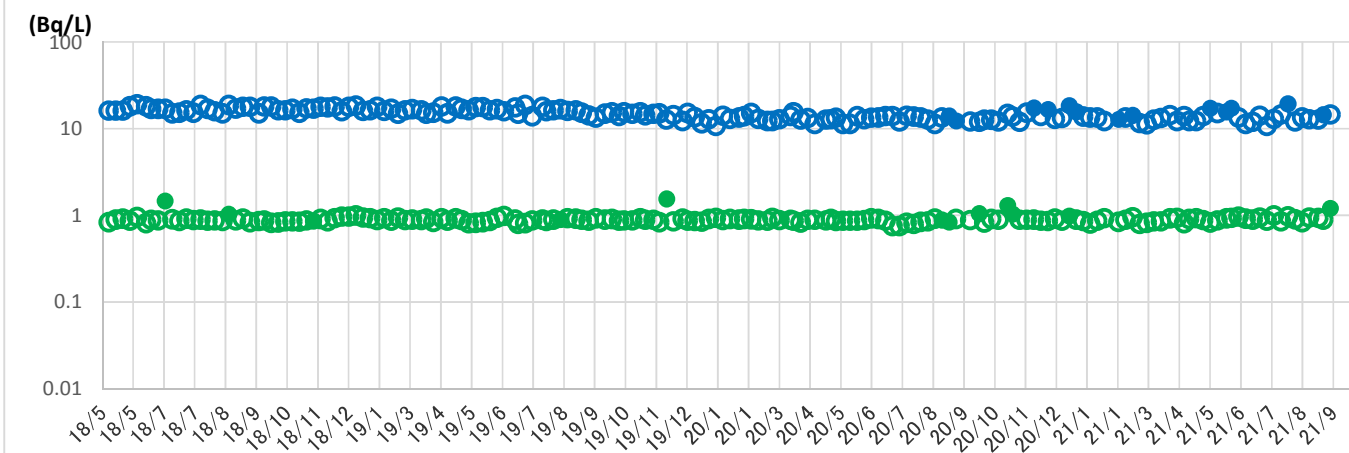
## 2 - 4 . 港湾口北東側の海水の分析結果

港湾口北東側の海水の分析結果に有意な上昇は見られない。

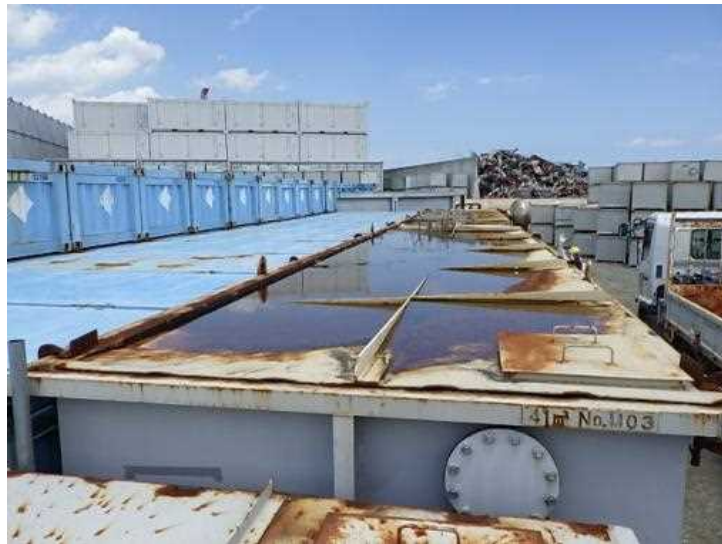
ノッチタンク上部の状況 (2021.7.6撮影)

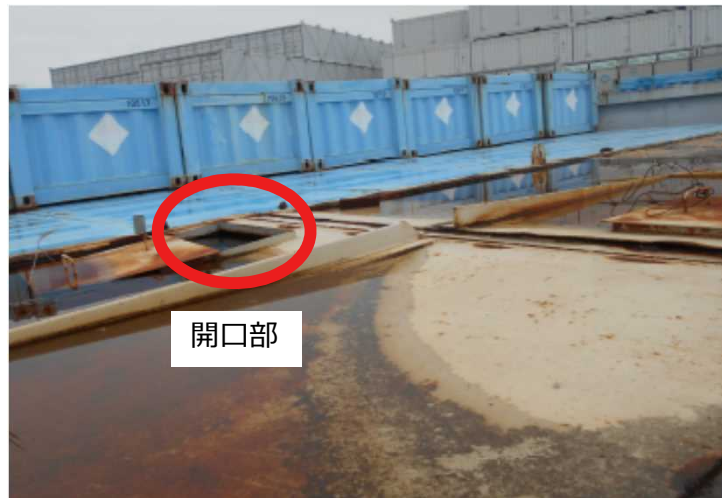
ノッチタンク上部 (2021.7.7撮影)

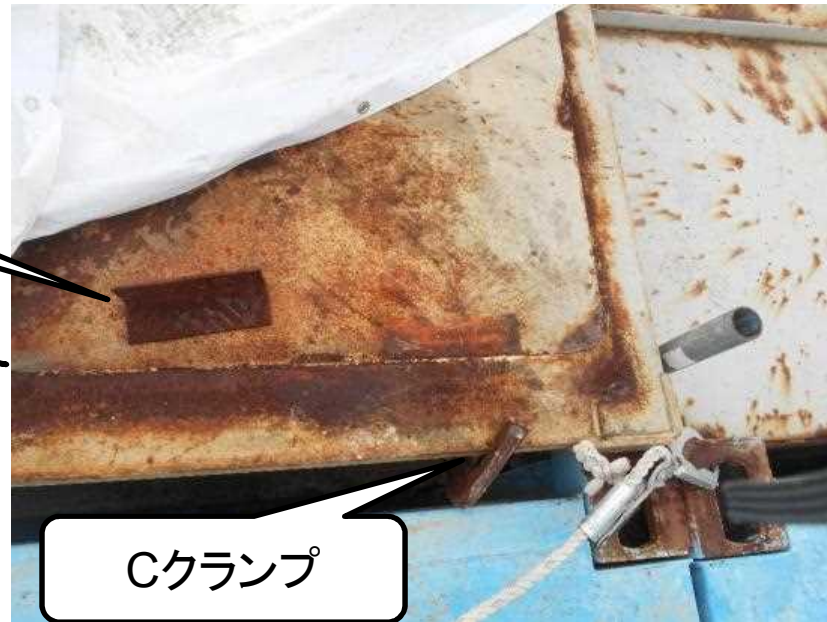
(2021.7.12撮影)

アングル材(当て板)

フタの内側への落ち込み

Cクランプ

1. 天板にずれが生じ、1辺がタンク内側に落ち込んでいた
2. 天板とタンク体の間に隙間が生じ、また天板が自重でたわんで浅い漏斗状になった
3. 天板を固定していたクランプはタンク体に引っかかって残っていた
4. 天板が乗っていた痕跡が明確に残っていた
5. 天板が移動した際の擦り傷が明確に残っていた

これらの状況から、比較的最近の事象により天板が移動したと推定した。天板を移動させる外力が発生する事象を検討した結果、2月13日に発生した地震による可能性が最も高いと判断した。

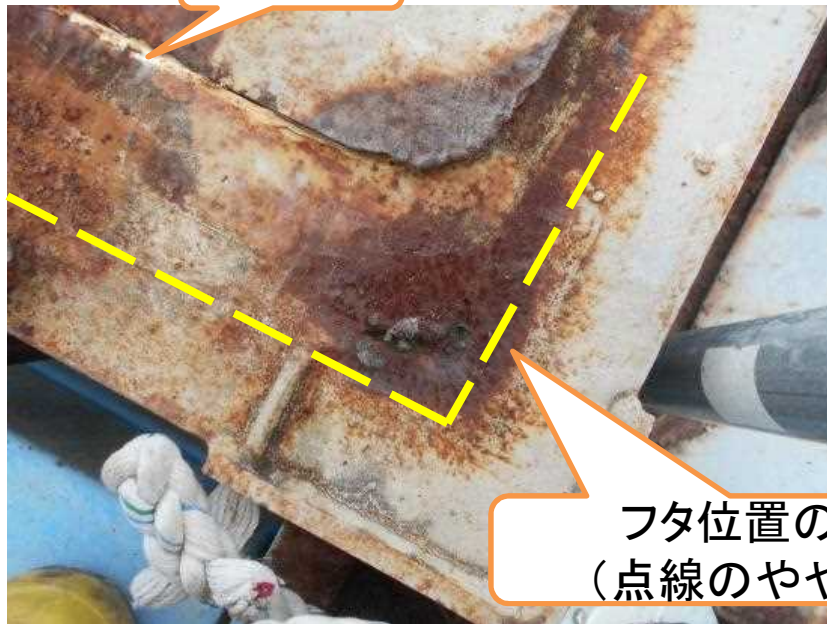
(2021.7.12撮影)

擦り傷

フタ位置の痕跡  
(点線のやや内側)
