# プール燃料取り出しの進捗について

2026年9月11日

東京電力ホールディングス株式会社

## 1-1. 1号機\_燃料取り出しの概要（全体概要）

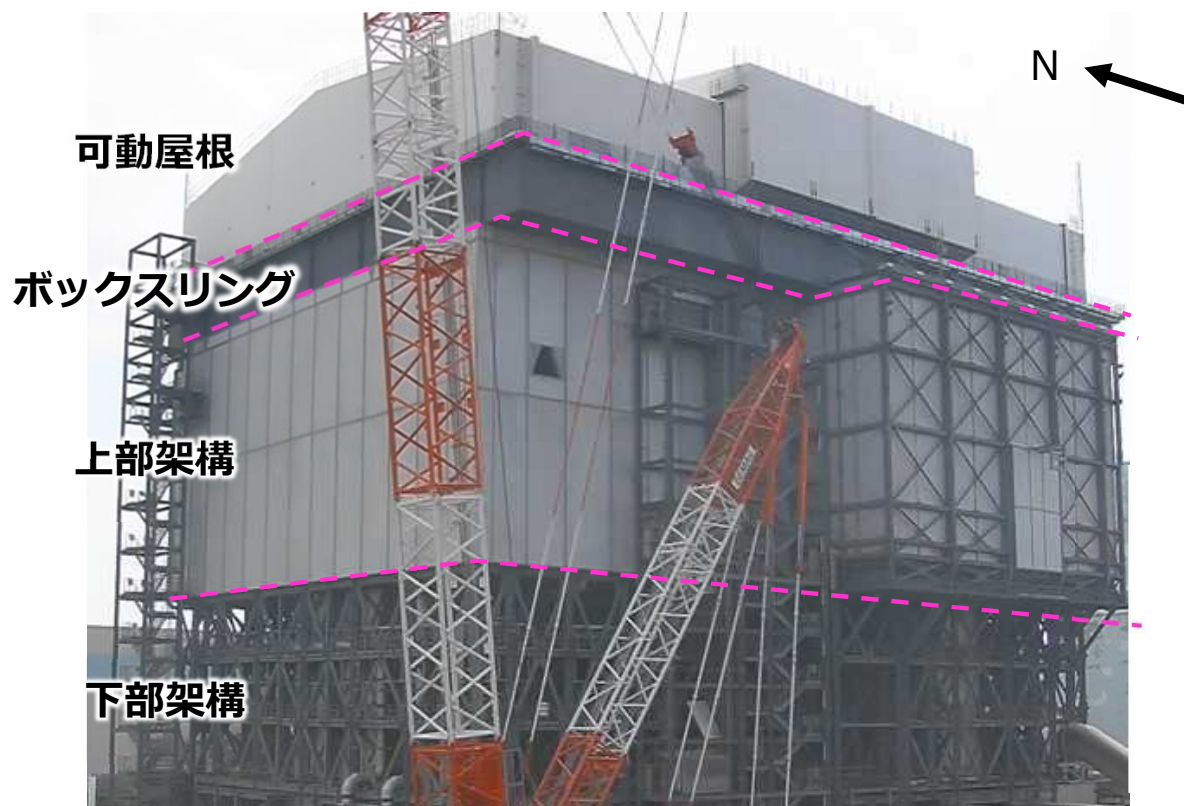
大型カバ―完成状況（撮影：2026年3月18日）

- 2026年1月19日に大型カバーが完成。
- 2026年3月19日にガレキ撤去用天井クレーン落成検査を合格。
- 2026年3月25日に大型カバー付帯設備の設置が完了。(使用前検査完了)
- 2026年4月 9日に1号機に有効活用する4号機の燃料取扱機の工場搬出が完了。
- 2026年5月13日に大型カバー付帯設備を運用開始。

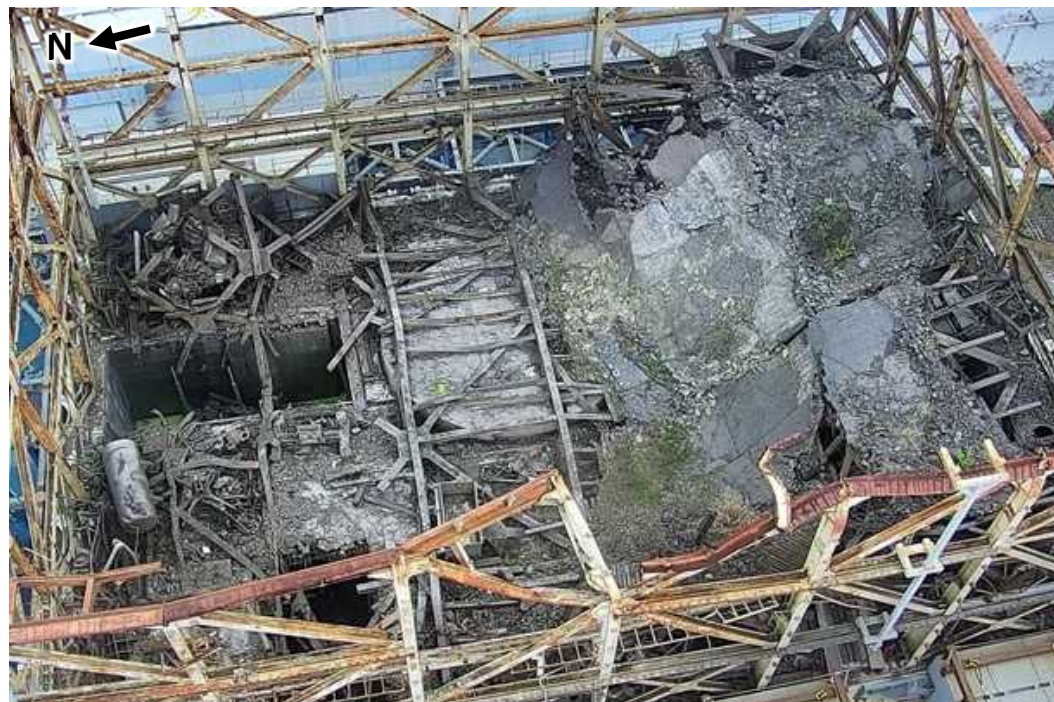
ガレキの状況（大型カバー設置前）

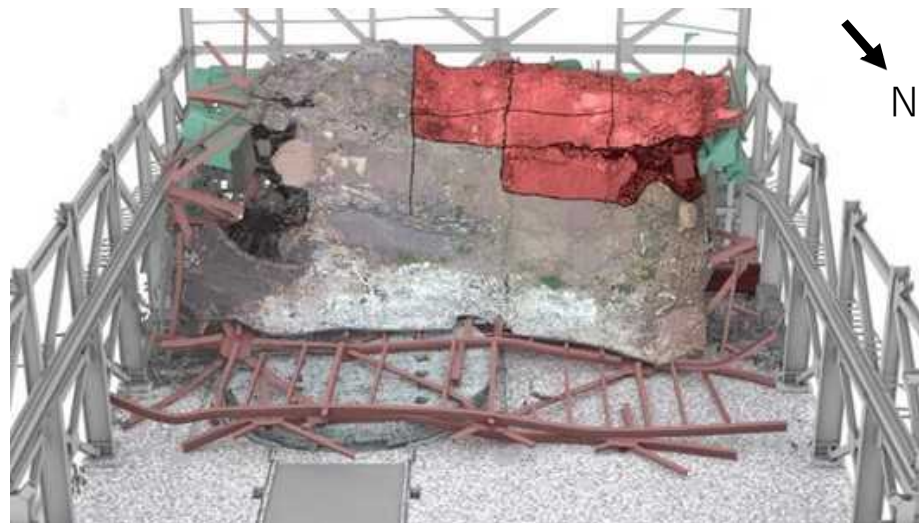
ステップ2：屋根スラブ撤去

- 屋根スラブは、下部のトラスから極力脱落しない大きさに切断し、オペフロ北側へ移動する。その後、細分化し、構内運搬容器（ベッセル等）に格納し搬出。

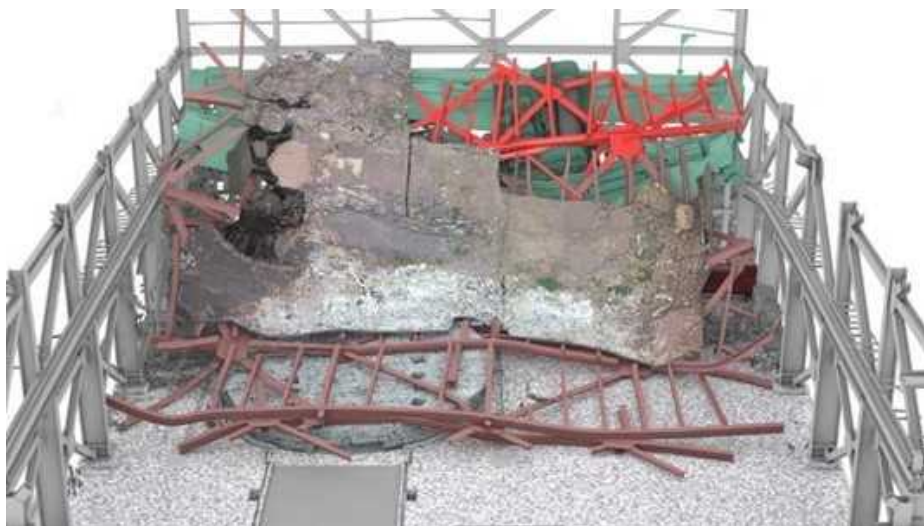
ステップ3：屋根トラス撤去

- 屋根トラスは、南側での切断作業を減らすために、破損箇所や下部の天井クレーンやFHM等を考慮し、可能な限り大きなブロックとして切断し移動。
- 大型の屋根トラスは可動屋根から搬出する場合もある。

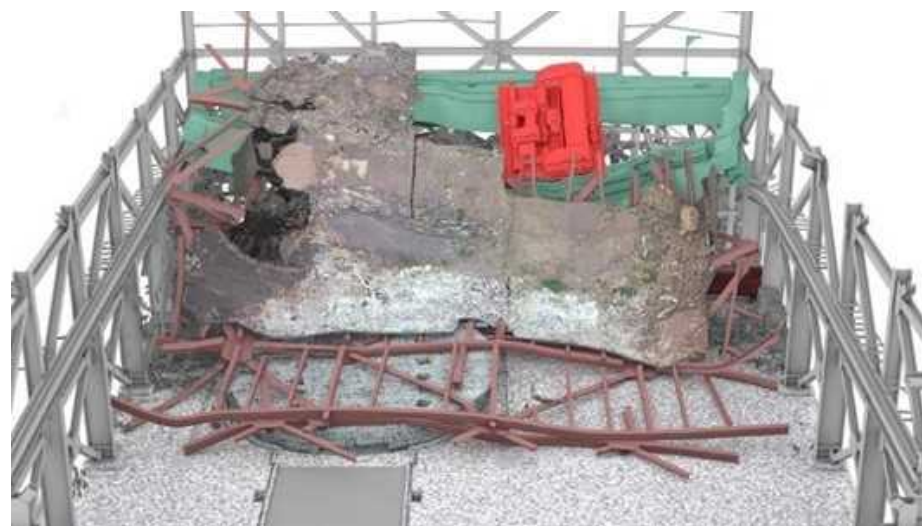
ステップ4：天井クレーントロリ撤去

- 天井クレーントロリはガーダ上で不安定な状態で残置しているため、当該部分の屋根スラブ、トラスを撤去した後に撤去。
- 天井クレーンのトロリは大型のため可動屋根から直接搬出。

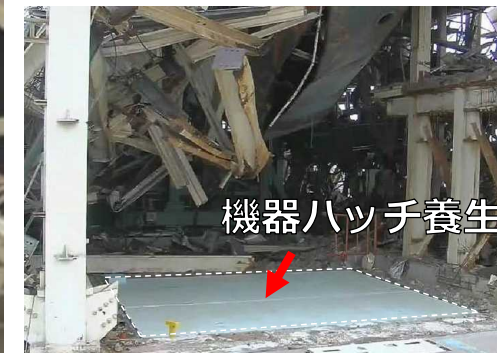
- 損傷した天井クレーンや燃料交換機（FHM）の下部に支保を設置することで、ガレキ撤去の進捗に起因した位置ずれや荷重バランス変動に伴う天井クレーン/FHMの落下リスクを低減。
- 機器ハッチ部に養生を設置することで、下階へのガレキ落下リスクを低減。

機器ハッチ養生  
(撮影：2019年3月6日)

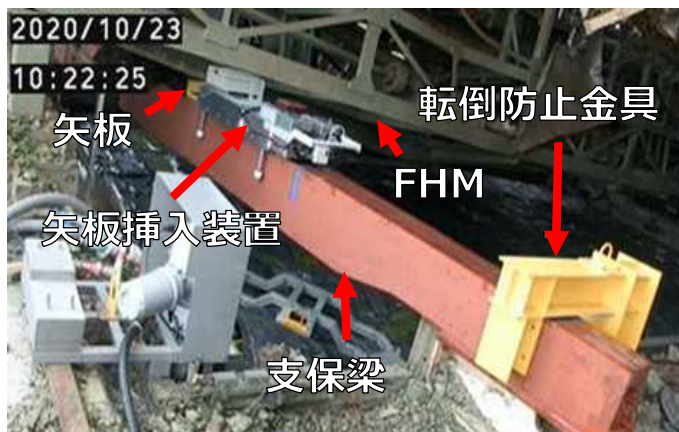
FHM支保  
(撮影：2020年10月23日)

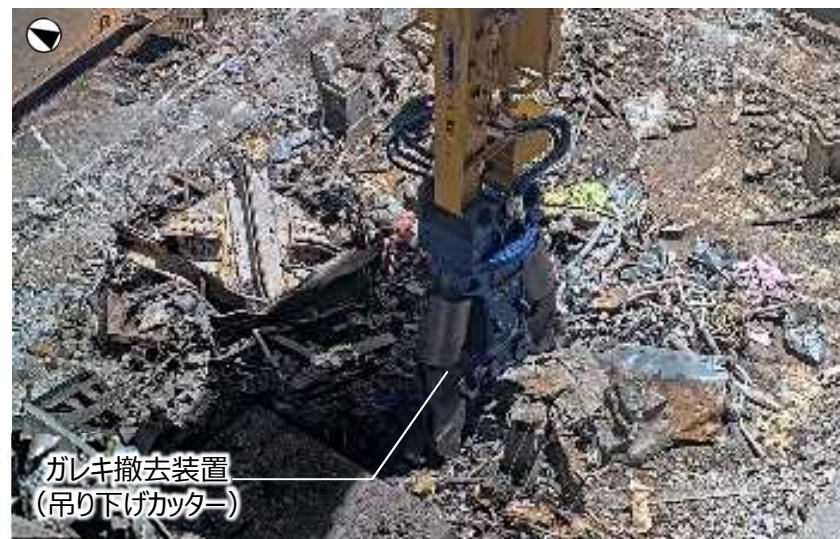
オペフロ上でのガレキ小割の状況（撮影：2026年7月16日）

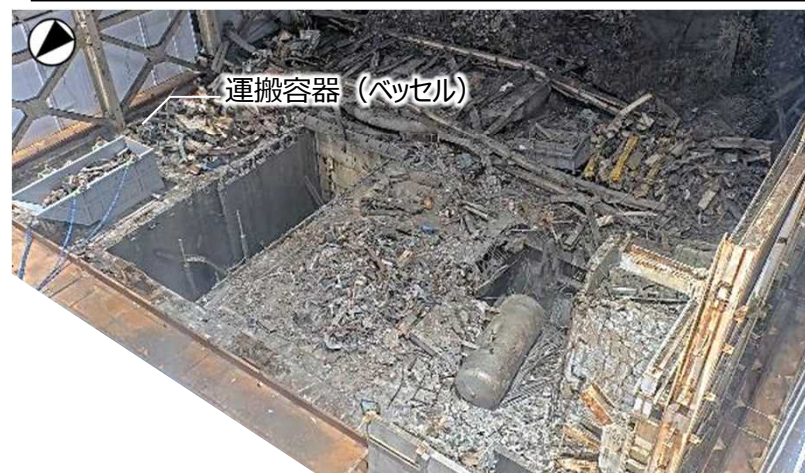
ガレキ撤去 開始後（撮影：2026年8月29日）

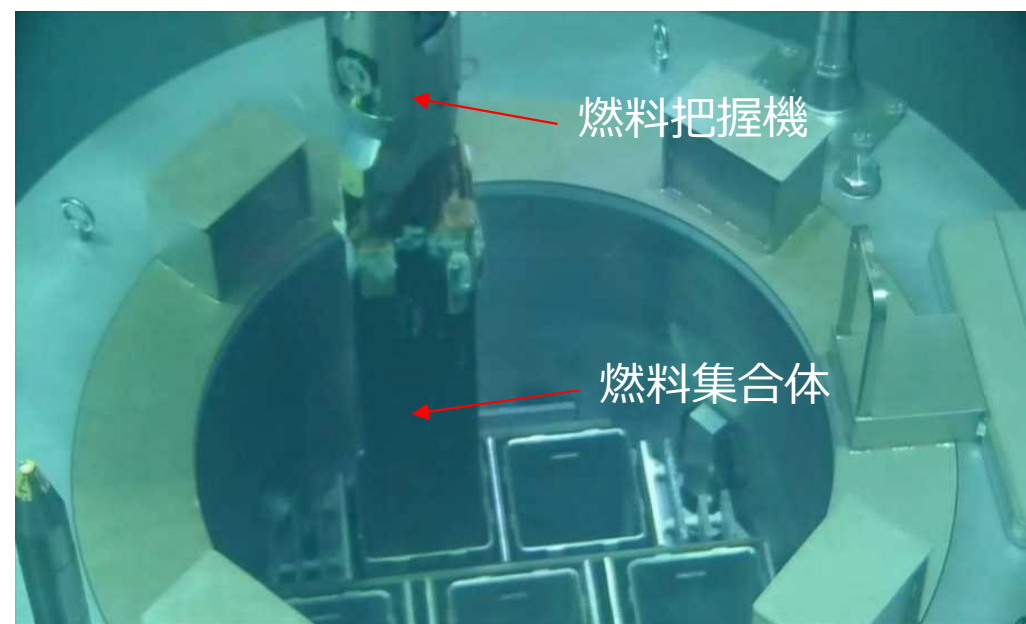
1体目をキャスク※に収納する様子  
(6月2日午後0時20分ごろ)

※キャスクは燃料7体収納

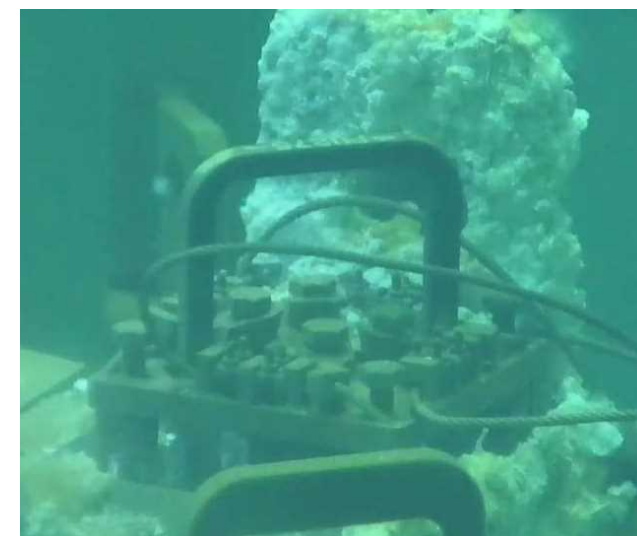
試験後の上部の状況  
(撮影：2026年8月18日)

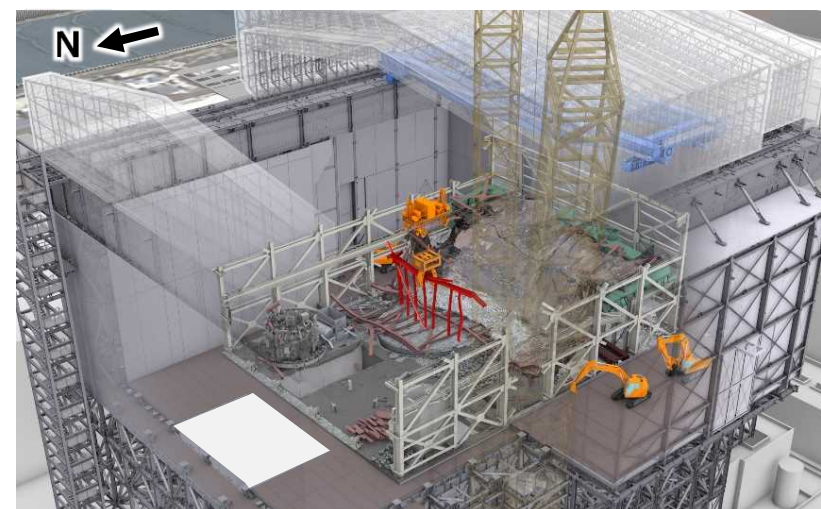
大型カバー可動屋根からの搬出イメージ
