福島第一原子力
発電所廃炉作業の
至近の状況について

2018. 09. 03

福島第一原子力発電所廃炉作業の概要

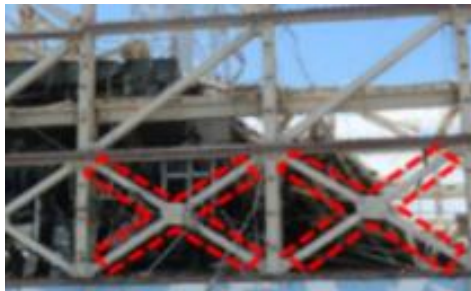
ホ°レーティングフロア南側のがれき撤去 へ向けた作業

オペレーティングフロア南側のがれき撤去作業にあたり、使用済燃料プールの保護に向けた、Xブレース（X字型の補強鉄骨）撤去作業の準備を進めています。この3ヵ月では、作業手順の精査や遠隔操作のための訓練を進めています。

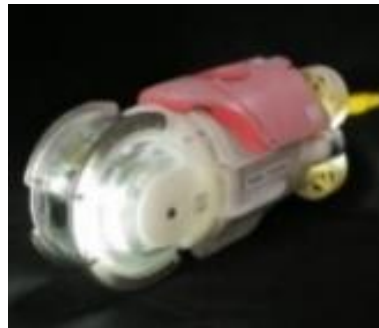
3号機調査装置

カメラ・線量計の挿入、ロボット投入調査、宇宙線ミュオン調査などにより、格納容器内の状況把握を進めています。得られた情報をもとに、燃料デブリ取り出し工法の検討を実施しています。

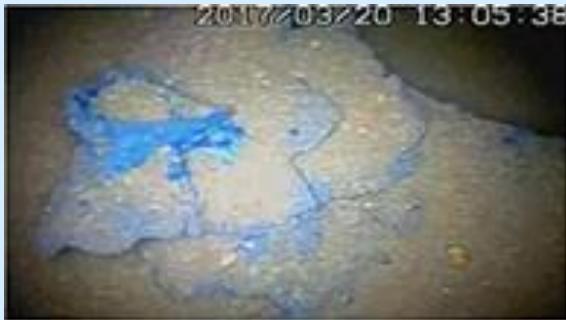
1号機調査装置

- ▶ 炉心域に燃料デブリの大きな塊はなし。

- ▶ ペDESTAL外側は大きな損傷はみられない。また、底部、配管等に堆積物を確認。

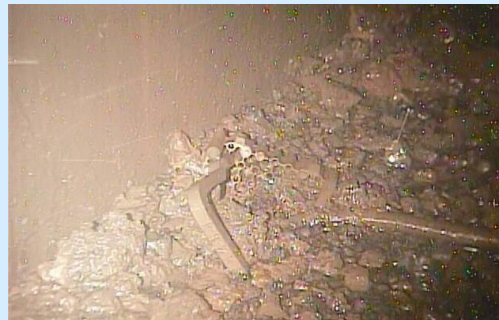
2号機調査装置

- ▶ 原子炉圧力容器底部に燃料デブリと考えられる高密度の物質を確認。炉心域にも燃料が一部存在している可能性あり。

- ▶ ペDESTAL内底部全体に堆積物を確認。グレーチングの脱落や燃料集合体の一部等の落下物も確認され、周辺の堆積物は燃料デブリと推定。ペDESTAL内既設構造物や壁面に大きな損傷は確認されず。

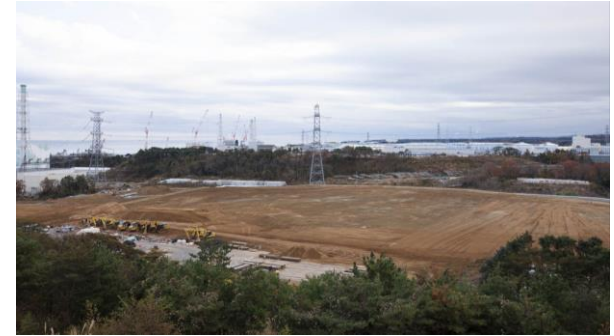
廃棄物保管等施設の設置予定地

廃炉作業で発生するがれき、伐採木、使用済保護衣、水処理二次廃棄物などの放射性固体廃棄物は、10年程度の発生予測を踏まえ、焼却・減容による廃棄物の低減や保管管理に必要な建屋の建設を進めています。

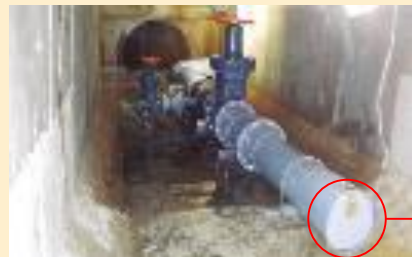
設置した逆止弁

- ▶ 台風等の大雨時に汚染水発生量が増加することに備え、トレンチの内部充填や排水路の逆止弁設置などの対策を行っています。

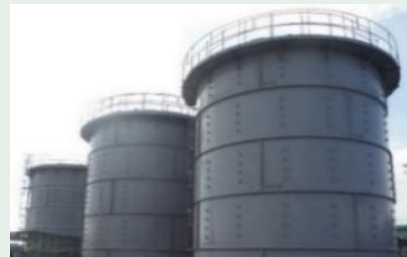
フランジ型タンク

- ▶ タンクの信頼性向上のため、フランジ型タンク（鋼材をボルト締めしたタンク）から溶接型タンクへのリプレース（撤去および設置）を順次実施しています。
