福島第一原子力  
発電所廃炉作業の  
至近の状況について

2019. 5. 14

# 福島第一原子力発電所廃炉作業の概要

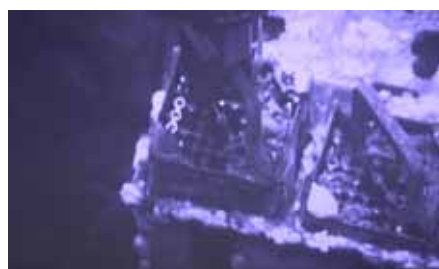
燃料取り出しの様子

2019年4月15日から燃料取り出し作業を開始しました。作業は、以下の手順で実施し、2020年度末までの取り出し完了を目指します。なお、燃料取扱機、クレーンの操作は遠隔にて実施します。

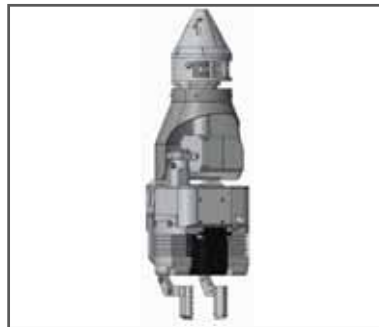
2号機調査装置

カメラ・線量計の挿入、ロボット投入調査、宇宙線ミュオン調査などにより、格納容器内の状況把握を進めています。得られた情報をもとに、燃料デブリ取り出し工法の検討を実施しています。

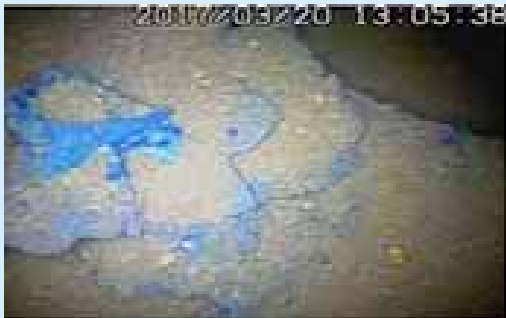
1号機調査装置

- ▶ 炉心域に燃料デブリの大きな塊はないことを確認しました。

- ▶ ペDESTAL※外側は大きな損傷はみられないことを確認。また、底部、配管等には堆積物を確認しました。

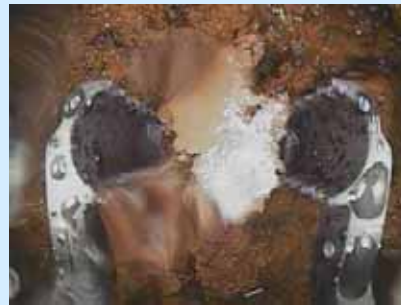
2号機調査装置

- ▶ 圧力容器底部に燃料デブリと考えられる高密度の物質を確認。また、炉心域にも燃料が一部存在している可能性があることを確認しました。

- ▶ 小石状・構造物状の堆積物を把持して動かせること、把持（はじ）できない硬い岩状の堆積物が存在する可能性があることを確認しました。また、堆積物にカメラをより接近させることで、堆積物の輪郭や大きさを推定するために必要な映像を取得することができました。

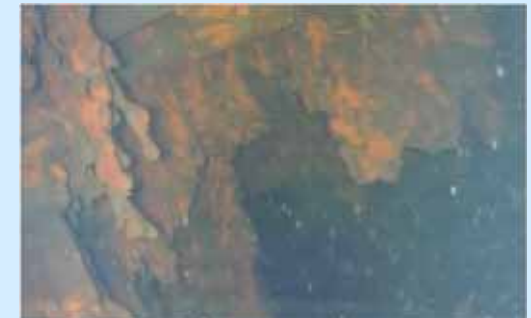
3号機調査装置

- ▶ 炉心域に燃料デブリの大きな塊はなし。圧力容器底部には、不確かさはあるものの、一部の燃料デブリが残っている可能性があることを確認しました。

- ▶ ペDESTAL内底部複数箇所に堆積物を確認。ペDESTAL内に制御棒ガイドチューブ等圧力容器内部にある構造物と推定される落下物を確認。さらに水面の揺らぎ状況から圧力容器の底部に複数の開口があると推定しました。また、ペDESTAL内壁面に大きな損傷は確認されませんでした。

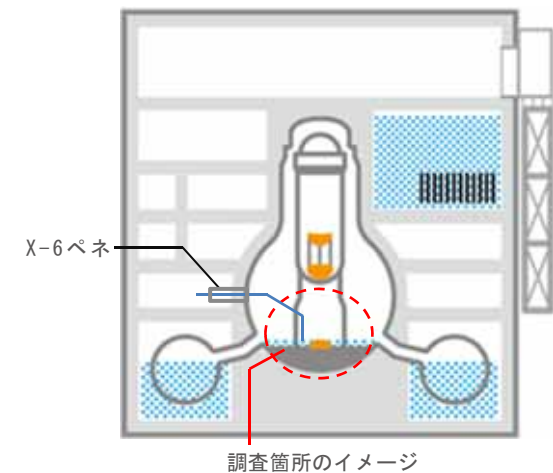
燃料デブリ取り出しに向け、新たな知見を得るために、2019年2月13日、格納容器内部調査を実施しました。

今回の格納容器内部調査は、前回の調査（2018年1月）と同じ箇所（X-6ペネ）より調査ユニットを吊り下ろし、実施しました。

今回の調査では、格納容器内の堆積物に接触し、その状態の変化を確認するとともに、前回の調査よりさらに堆積物へ接近した状態で映像や線量・温度データを取得することができました。その結果、以下の情報を得ることができました。

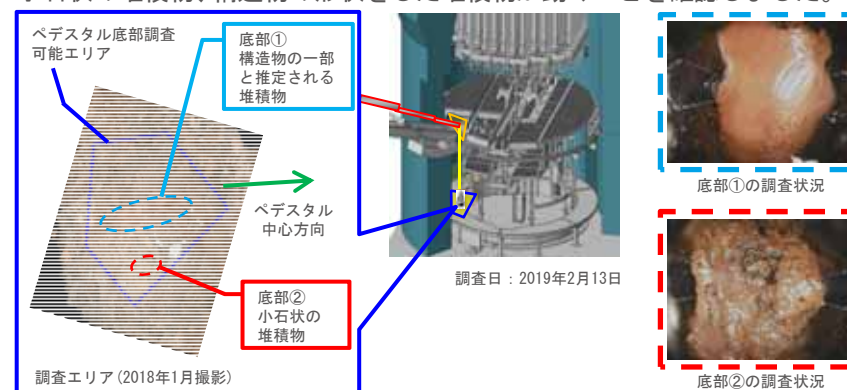
- ・小石状・構造物状の堆積物を把持して動かせることを確認しました。
- ・把持できない固い岩状の堆積物が存在する可能性があることを確認しました。

## ▶ 小石状の堆積物、構造物の形状をした堆積物が動くことを確認しました。

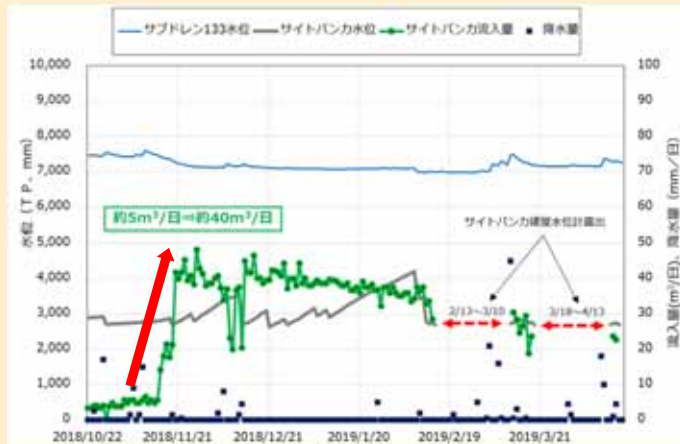
▶ サイトバンカ建屋\*への地下水流入量が2018年11月中旬から流入量が増加傾向を示し、約40m<sup>3</sup>/日まで増加していることを確認しました。現在、その増加分の流入箇所の調査を進めています。

※ サイトバンカ建屋：震災前に使用済みの制御棒などの放射性固体廃棄物を一時的に貯蔵・保管していた建屋

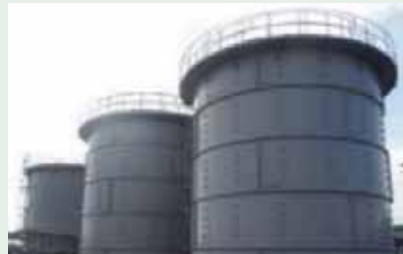
フランジ型タンク

▶ 信頼性向上のため、ALPS処理水等についてフランジ型タンク（鋼材をボルト締めしたタンク）から溶接型タンクへのリプレース（撤去および設置）を実施しました。

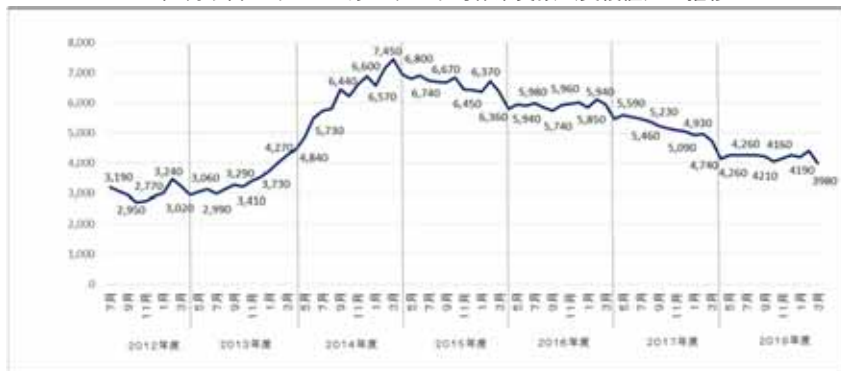
2012年7月以降の平日1日あたりの平均作業員数（実績値）の推移

2019年5月の作業に従事する人数（協力企業作業員及び東電社員）は、平日1日あたり約4,210人を想定しています。なお、3月時点での地元雇用率は、約60%です。
