福島第一原子力
発電所廃炉作業の
至近の状況について

2021. 3. 9

福島第一原子力発電所廃炉作業の概要

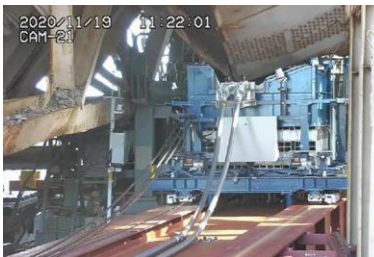
原子炉建屋オペレーティングフロア南側の崩落屋根下のがれき落下防止・緩和対策を完了しました。
また、燃料取り出しにあたっては、大型カバーを原子炉建屋に設置するため、干渉する既存の建屋カバー（残置部）の解体を2020年12月より開始しました。

支保台車設定完了

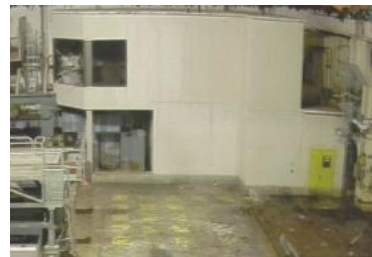
2020年8月より、原子炉建屋オペレーティングフロア内の残置物搬出作業を行い12月に完了しましたので、線量評価および線量低減対策の精度向上を目的とした調査作業を開始しました。

原子炉建屋オペレーティングフロア
南西残置物搬出後の状況

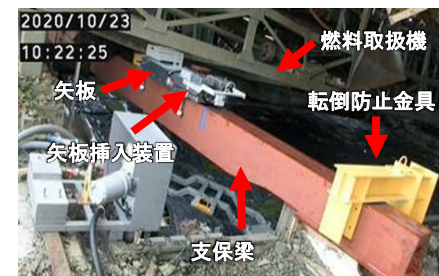
③燃料取扱機支保設置作業完了後の状況

- ①使用済燃料プールゲート*カバー
屋根鉄骨・小がれき等がプールゲート上に落下した際のプールゲートのずれ・損傷による使用済燃料プール水位低下リスクを低減（2020年3月設置完了）
- ②使用済燃料プール養生
屋根鉄骨・小がれき等が使用済燃料プールに落下した際に燃料等の健全性に影響を与えるリスクを低減（2020年6月設置完了）
- ③燃料取扱機支保（2020年10月設置完了）
- ④天井クレーン支保（2020年11月設置完了）

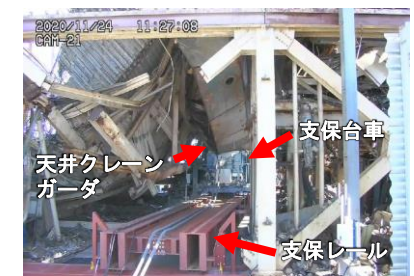
④天井クレーン支保設置作業完了後の状況

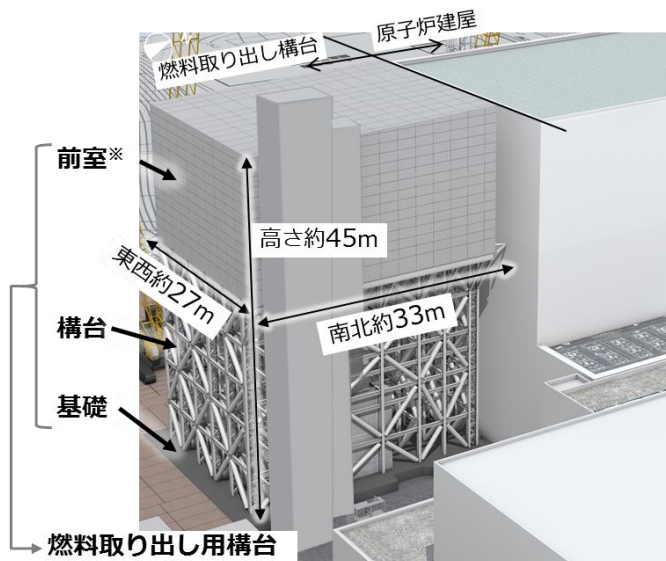
- 原子炉建屋上部を全面解体せず、原子炉建屋南側に燃料取り出し用構台を構築し、原子炉建屋南壁に設ける小開口から燃料取扱設備を出し入れすることで、燃料取り出しを行います。
- 原子炉建屋南側開口を小さくすることを目的として、構内容輸送容器取扱クレーン及び燃料取扱機はブーム型クレーンを採用します。
- 作業員の放射線防護の観点から、エリア放射線モニタを設置します。
- 作業員の被ばくを低減することを目的として、燃料取扱設備を遠隔操作化します。

完成予想図(外観)

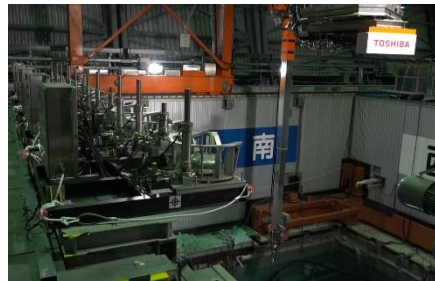
原子炉建屋オペレーティングフロアの様子

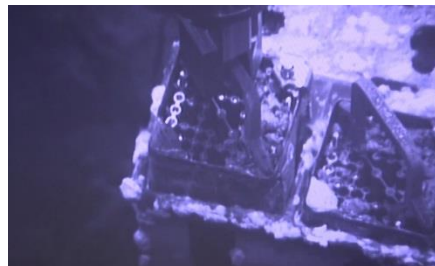
燃料取り出しの様子

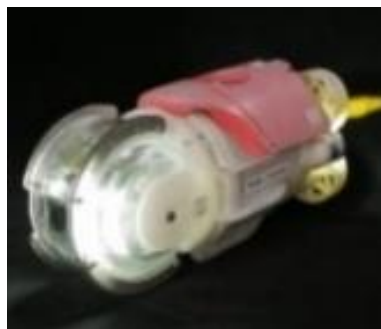
3号機調査装置※

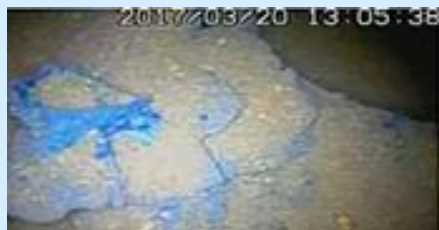
- ▶ ペDESTAL^{※2}外側は大きな損傷はみられないことを確認。また、格納容器の底部、配管等に堆積物を確認しました。

ペDESTAL外側の状況^{※3}

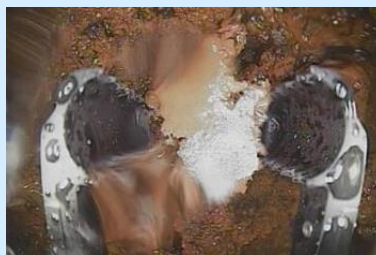
- ▶ 小石状・構造物状の堆積物を把持して動かせること、把持できない硬い岩状の堆積物が存在する可能性があることを確認しました。また、堆積物にカメラをより接近させることで、堆積物の輪郭や大きさを推定するために必要な映像を取得することができました。

ペDESTAL内堆積物の把持状況

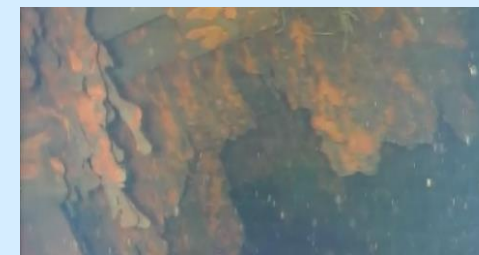
- ▶ ペDESTAL内底部複数箇所堆積物を確認。ペDESTAL内に制御棒ガイドチューブ等原子炉圧力容器内部にある構造物と推定される落下物を確認。さらに水面の揺らぎ状況から圧力容器の底部に複数の開口があると推定しました。また、ペDESTAL内壁面に大きな損傷は確認されませんでした。^{3号機調査装置^{※3}}

ペDESTAL内側の状況^{※3}

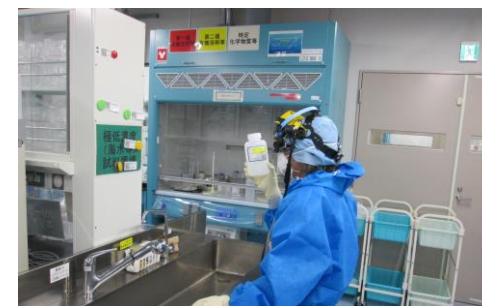
「カメラ」でQRコードを読み取り、「マイク」で情報の音声入力、「ディスプレイ」に映し出される作業手順を確認しながら分析が可能となり、両手が自由に使えることでの安全性の向上、また、スマートグラスを介した遠隔からのチェックや支援も可能になり、正確性の更なる向上が実現しました。

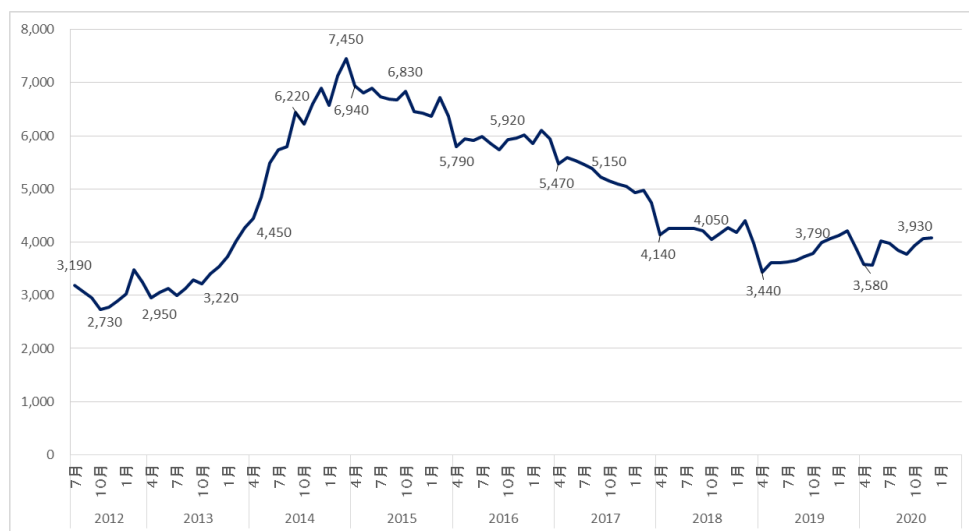
2021年2月の作業に従事する人数（協力企業作業員及び東電社員）は、平日1日あたり約3,900人を想定しています。なお、2020年12月時点での福島県内雇用率は、約65%です。

2012年7月以降の平日1日あたりの平均作業員数（実績値）の推移
