福島第一原子力
発電所廃炉作業
取組みに関する
ご報告

2022.9.2

資料3-1

福島第一原子力発電所廃炉作業の取組み状況（概要版）

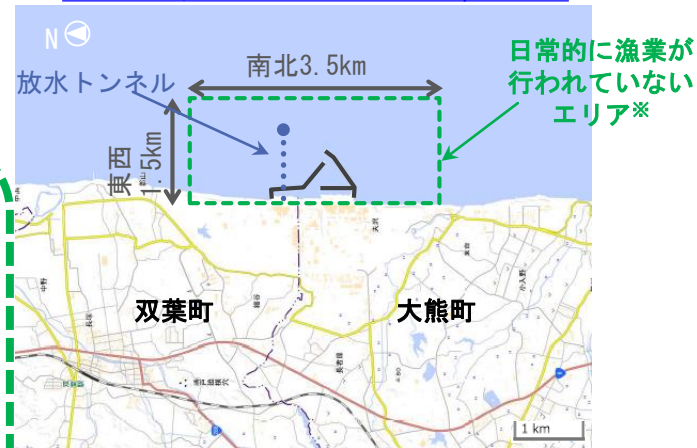
設備の全体像

二次処理設備（新設逆浸透膜装置）

トリチウム以外の核種の告示濃度比総和*1「1~10」の処理途上水を二次処理する

二次処理設備（ALPS）

トリチウム以外の核種の告示濃度比総和「1以上」の処理途上水を二次処理する

測定・確認用設備

3群で構成し、それぞれ受入、測定・確認、放出工程を担い、測定・確認工程では、循環・攪拌により均質化した水を取って分析を行う（約1万m³×3群）

移送設備

防潮堤

緊急遮断弁や移送配管の周辺を中心に設置

希釈設備

放水設備

放水トンネルの摩擦損失に見合う水頭差（下流水槽の水面高さと海面の高さの差）を利用して自然流下させる

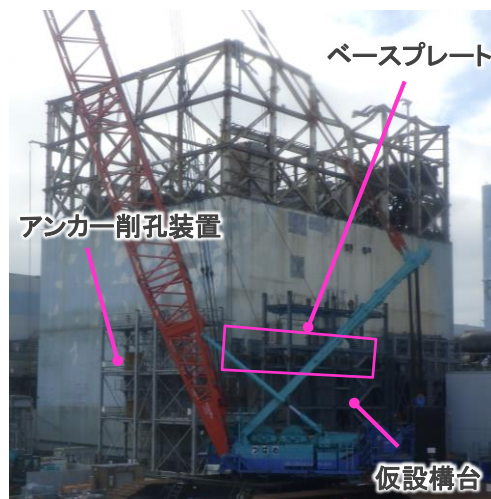
現場状況（北西）（2022年8月22日）

工事の進捗状況は、構外では、鉄骨地組等を実施中です。構内では、大型カバーを支持するためのアンカーおよびベースプレート※4の設置を実施しており、仮設構台の設置も進めています。また、作業における万一のダスト飛散に備えて、散水に加えて噴霧装置を設置し、対策を強化しました。

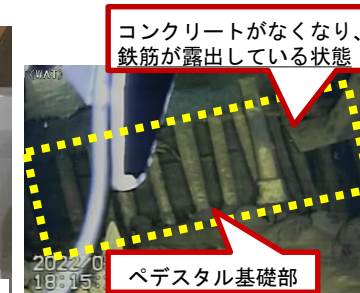
＜ペDESTAL基礎部調査＞

- ・ 格納容器内には塊状や棚状の堆積物を広い範囲で確認しました。
- ・ ペDESTAL※³開口部は、コンクリートで覆われていたペDESTALの鉄筋が露出していることがわかりました。
- ・ 熱中性子束※⁴を多く確認したことから燃料デブリ由来の堆積物が含まれると推定しています。
- ・ 格納容器底部堆積物の厚さは、ペDESTAL開口部付近が比較的高く、X-2ペネ※⁵付近に近づくにつれて徐々に低くなっていることを確認しました。
- ・ これまでに得た情報を活用し、今後、詳細調査を実施していきます。

格納容器内部の状況調査の結果、ペDESTAL開口部にある堆積物の下部にはコンクリートがなく、鉄筋等が露出していることを確認しましたが、現時点の情報等を基に、ペDESTALの損傷に伴うプラントへの影響を考察した結果、地震により大規模な損壊に至る可能性は低いと考えています。また、周辺の公衆に対し、著しい放射線被ばくを与えるリスクはないと考えています。

- : 調査箇所
- : 鉄筋露出
- : 露出無
- ★ : ROV-A2目視調査位置

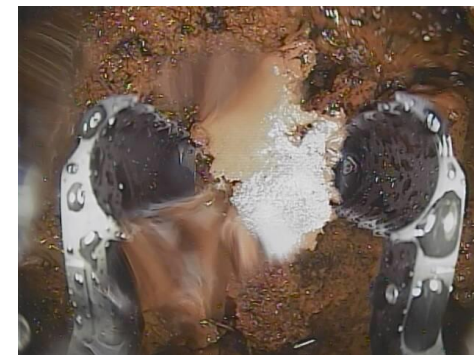
掴んで動かせることを確認

燃料デブリは、格納容器内底部にその大半が溶け落ち固まっています。これまでの調査で、内部の撮影や、ロボットにより堆積物を掴んで動かせることが確認できています。この調査結果から、燃料デブリの試験的取り出しは2号機から開始します。

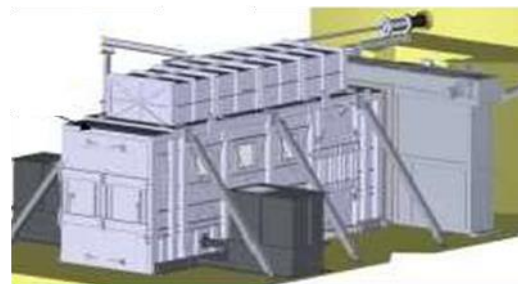
隔離部屋の設置
※ロボットアーム設置前まで使用

また、X-6ペネ※³ハッチ開放に向けた隔離部屋の設置作業に着手しており、その中で確認したゴム箱部の損傷などに対応します。
