補足資料
(データ集)

2022年12月2日

東京電力ホールディングス株式会社

福島第一原子力発電所の廃止措置に向けた目標工程

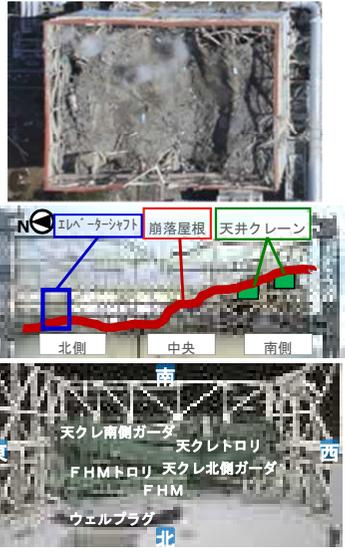
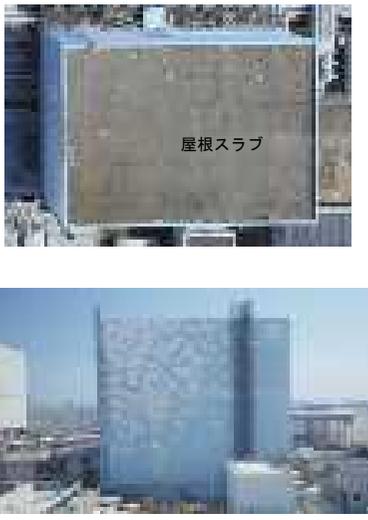
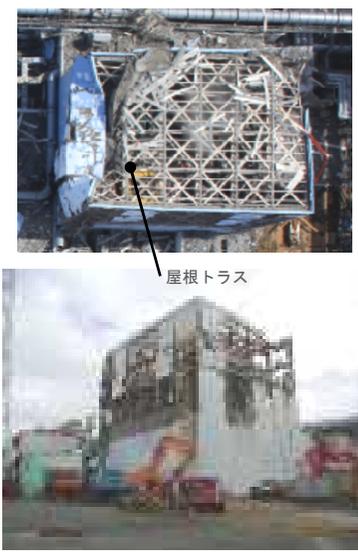
エレベーターシャフト 崩落屋根 天井クレーン 北側 中央 南側 天クレ南側ガード 天クレトオリ FHMトオリ 天クレ北側ガード FHM ウェルプラグ

屋根スラブ

屋根トラス

屋根トラス
	屋根	・北側の屋根スラブは、オペフロ上に、オペフロ上に、南側は天井クレーン（以下、天クレ）上に落下。屋根トラスはつながった状態	・水素爆発は起こっておらず、建屋に損傷は無い	・屋根スラブは砕けオペフロ上に落下 ・屋根トラスは変形し、オペフロ上に落下	・屋根スラブは砕けオペフロ上に落下 ・屋根トラスは変形しつながった状態
	壁	・壁パネルが吹き飛んだ状態		・吹き飛んだ状態	・一部吹き飛んだ状態
設備	・使用済燃料プール（以下、SFP）上に天クレ、燃料取扱機（以下、FHM）が存在 ・天クレは落下していない（一部変形、トオリが傾斜） ・FHMは落下していない（脚部が一部変形）	・天クレはオペフロ上に落下 ・FHMはSFP内に落下		・天クレは落下していない（レールから外れてない） ・FHMは落下していない

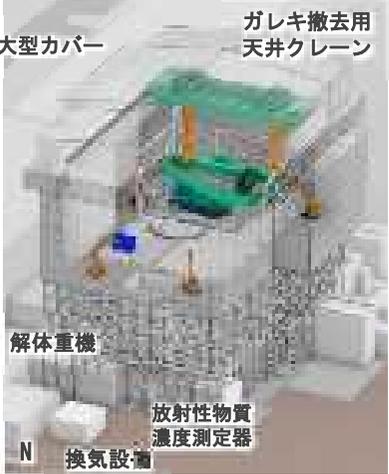
1号機	2号機	3号機	4号機
実施時期		2018年1月～	2018年4月～	2011年9月～2013年10月	2011年11月～2012年7月
作業方法		遠隔	遠隔（一部有人）	遠隔	有人
がれき撤去計画	がれき撤去工法	<ul style="list-style-type: none"> ・先行して大型カバーを設置。 ・大型カバー内にてがれき撤去を実施。 ・オペフロ線量が高いため、大型カバー内でがれき撤去用天井クレーンや解体重機を用いて、遠隔操作により撤去

<p>大型カバー 解体重機 放射線物質濃度測定器 換気設備</p>	<ul style="list-style-type: none"> ・水素爆発が起こっておらず、建物内の状況が不明なことから、原子炉建屋西側外壁の開口を実施。

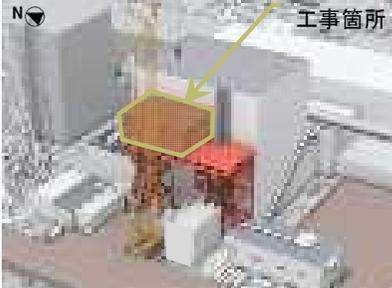
<p>工事箇所</p>

<p>壁開口作業イメージ</p>	<ul style="list-style-type: none"> ・オペフロ線量が高いため、大型クレーンに吊り下げた装置および解体重機を用い、遠隔操作により撤去

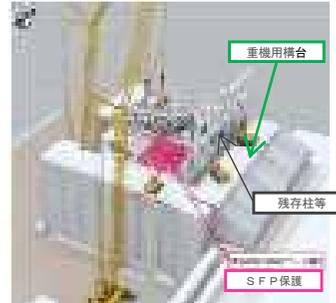
<p>重機用構台 残存柱等 SFP保護</p> <ul style="list-style-type: none"> ・がれきはオペフロ上に堆積しており、油圧フォークやグラブバケット等で一度に大量に集積し撤去 ・鉄骨はペンチ・カッター等を用いて切断し撤去 ・建屋周囲に解体重機用構台を設置し残存柱等を解体・撤去

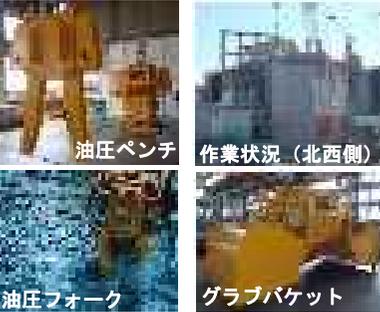
<p>油圧ペンチ 作業状況（北西側） 油圧フォーク グラブバケット</p>	<ul style="list-style-type: none"> ・1～3号機と比較し、オペフロ線量が低かったため、大型解体重機を用い、有人作業で、屋根トラス、壁、オペフロ上のがれきを撤去

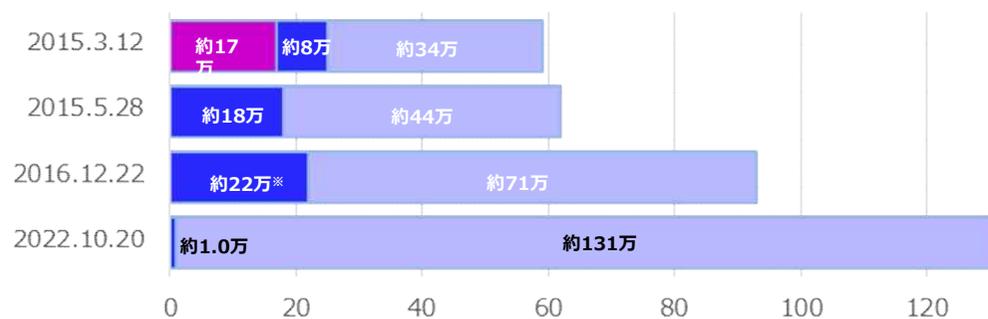
汚染水処理設備	多核種除去設備 (ALPS)	増設多核種除去設備 (ALPS)	高性能多核種除去設備 (ALPS)	セシウム吸着装置による浄化	第二セシウム吸着装置による浄化	第三セシウム吸着装置による浄化
除去能力	6 2 核種（トリチウムを除く）を告示濃度限度未満			ストロンチウム (Sr) を1/100~1/1,000		
処理能力	250m ³ /日×3系統	250m ³ /日×3系統	500m ³ /日	600m ³ /日	1,200m ³ /日	600m ³ /日

※ストロンチウム処理水が減少していない理由：
 ・2016年4月以降、建屋流入量が想定よりも減少しなかったため。
 ・建屋の水位を計画的に下げていたため。

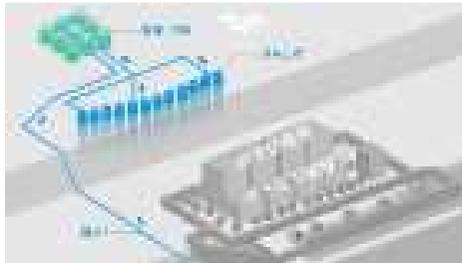
地下水バイパスの状況

- 2022年11月11日までに、水質が運用目標値未満であることを確認したうえで、計450回排水（総排水量775,964 m³）。
- 全井戸について、鉄酸化細菌等の発生が認められているため、ポンプの運転状況を確認しつつ、適宜清掃・点検を実施しています。

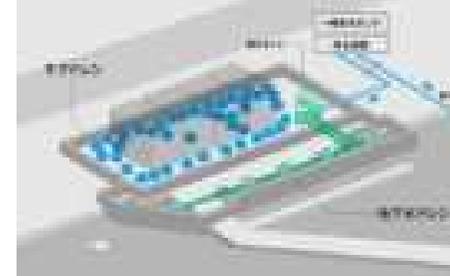
サブドレンの状況

- くみ上げた地下水（サブドレン）は、専用の設備により放射性物質濃度を1/1,000~1/10,000程度まで低下させ、水質基準を満たすことを確認した後、港湾内へ排水しています。
- 2022年11月10日までに、水質が運用目標値未満であることを確認したうえで、計2,031回排水（総排水量1,424,504m³）。

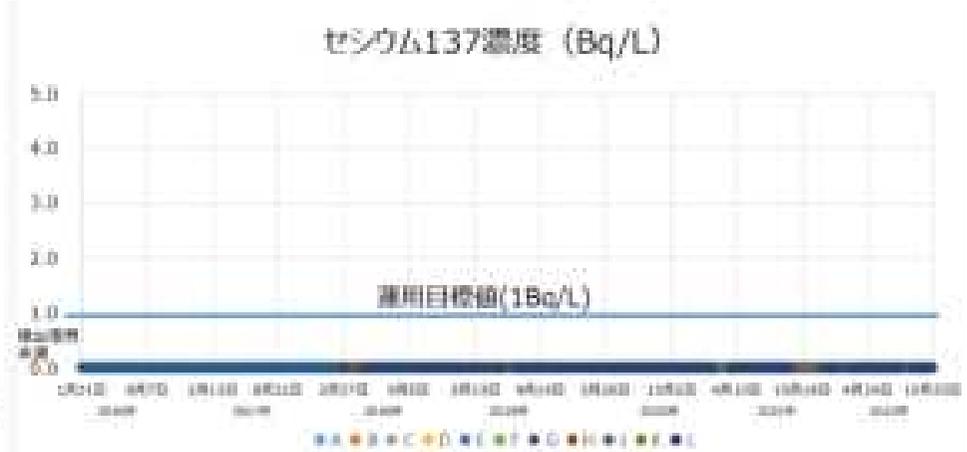
一時貯水タンクの分析結果（当社分析値）

- 一時貯水タンクに貯留しているサブドレン・地下水ドレンの分析結果で、セシウム134、セシウム137、全ベータ（ストロンチウム等）、トリチウムが運用目標値を下回っていること、その他ガンマ核種が検出されていないことを確認。

- 同じサンプルを第三者機関にて分析を行い、運用目標値を下回っていることを確認した上で、2015年9月14日から2022年10月31日までに合計2,021回、1,416,335m³を排水。
- 引き続き、分析結果が運用目標値を下回っていることを確認した上で排水する運用を徹底。
