福島第一原子力  
発電所廃炉作業  
取組みに関する  
ご報告

2023.2.3

ALPS処理水の海洋放出について

廃炉の進捗状況

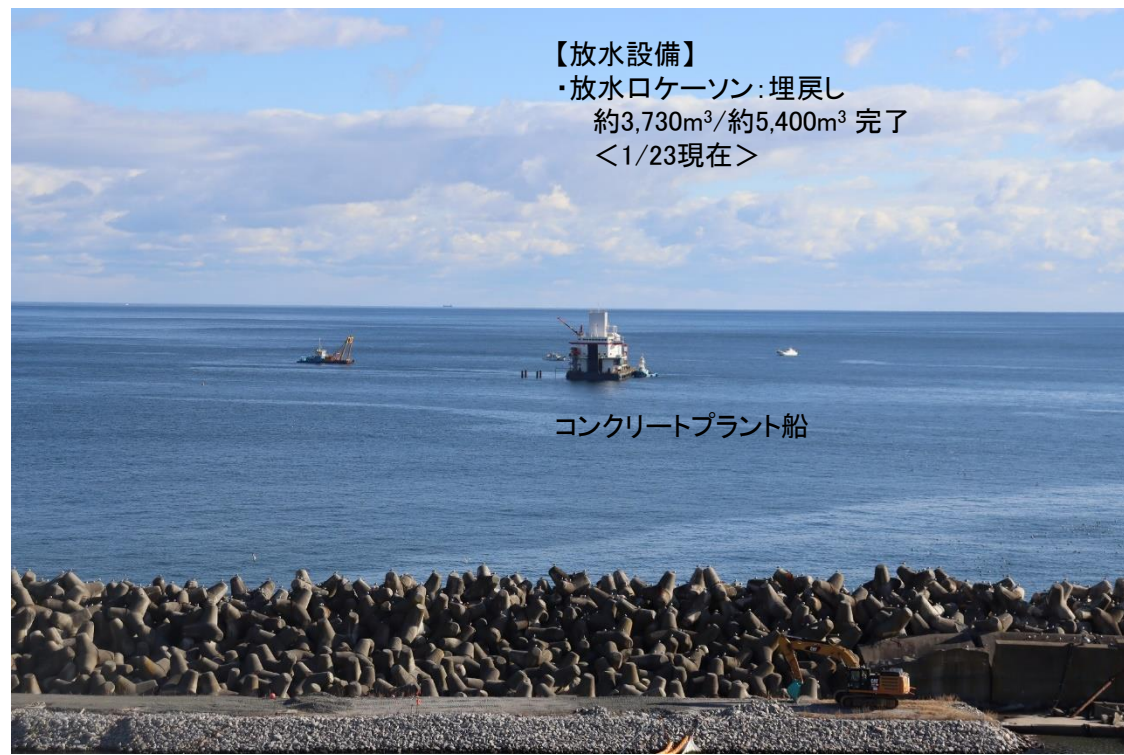
埋戻し断面イメージ図

- 放水設備：放水ロケーソン
- 放水ロケーソンの周囲に、コンクリートプラント船から水中不分離モルタル(シールドマシンが通過する部分、水中不分離コンクリートを打設して、埋戻します。12月8日より水中不分離モルタルの打設を開始し、1月7日に完了しています。現在は、水中不分離コンクリートの打設を行っています。
- 埋戻しの完了後は、ケーソンに備え付けている仮設の測量櫓（左下図参照）の撤去を行う予定です。

■ 水中不分離コンクリート  
■ 水中不分離モルタル

【放水設備】  
・放水ロケーソン：埋戻し  
約3,730m<sup>3</sup>/約5,400m<sup>3</sup> 完了  
<1/23現在>

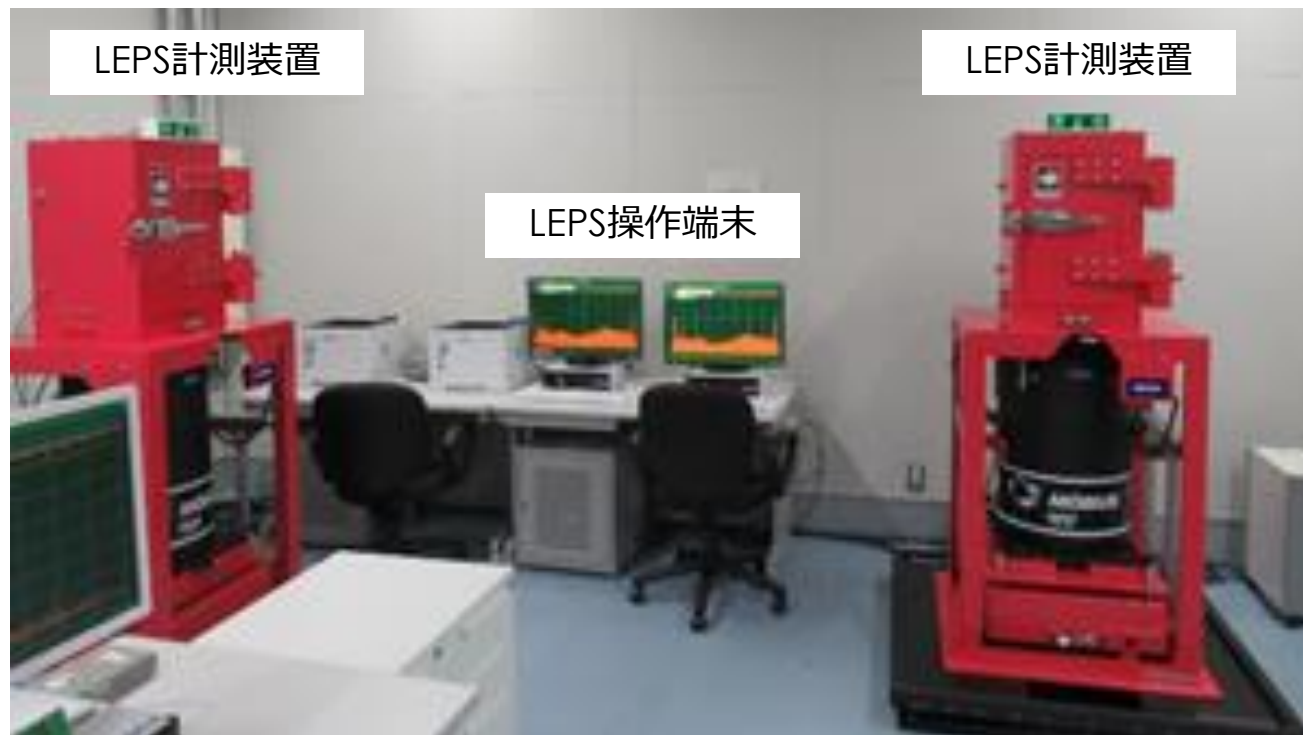
**LEPS設置状況**  
(化学分析棟計測室内)

- ALPS処理水の分析においては、Fe-55等の低エネルギーの放射線を放出する核種分析が新たに必要となります。（ALPS除去対象62核種以外）
- これらの核種分析を1F構内でも実施できるように、低エネルギー光子用ゲルマニウム半導体検出器（LEPS）を新規に導入します。

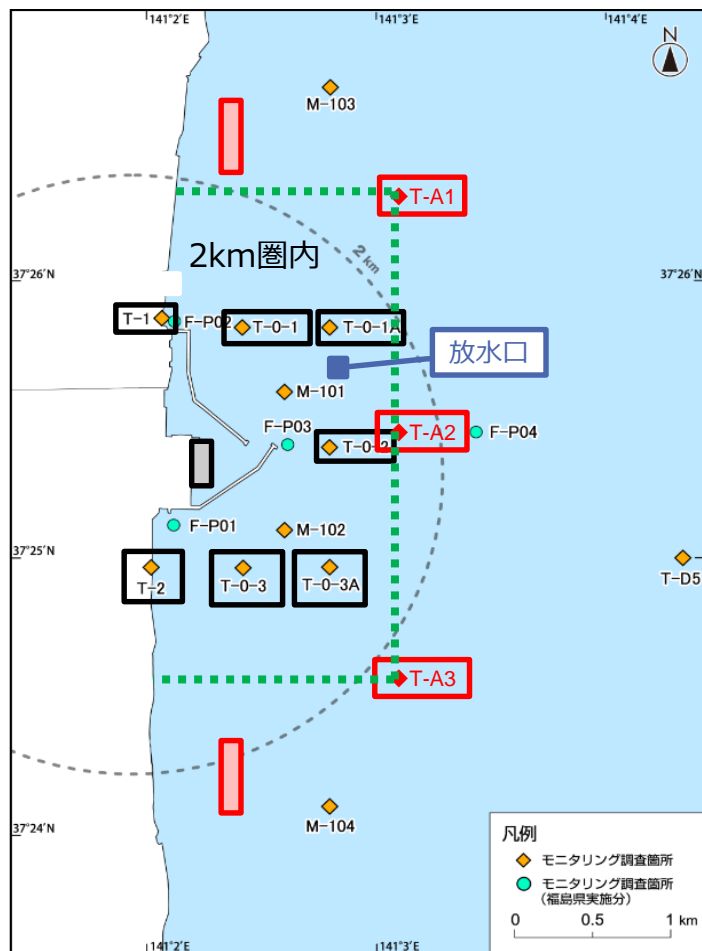
図1. 発電所近傍  
(港湾外2km圏内)

・海水、魚類、海藻類について、採取点数、測定対象、頻度を増やし、検出下限値を国の目標値と整合するよう設定しました。

- ◻ : 検出下限値を見直す点(海水)
- ◻ (red) : 新たに採取する点(海水)
- ◻ (blue) : 頻度を増加する点(海水)
- ◻ (orange) : セシウムにトリチウムを追加する点(海水, 魚類)
- ◻ (black) : 従来と同じ点(海藻類)
- ◻ (red) : 新たに採取する点(海藻類)
- ◻ (green dashed) : 日常的に漁業が行われていないエリア\*  
東西1.5km 南北3.5km  
※: 共同漁業権非設定区域

※図1について、2022年3月24日公表の海域モニタリング計画から、T-A1, T-A2, T-A3の表記、位置について総合モニタリング計画の記載に整合させて修正

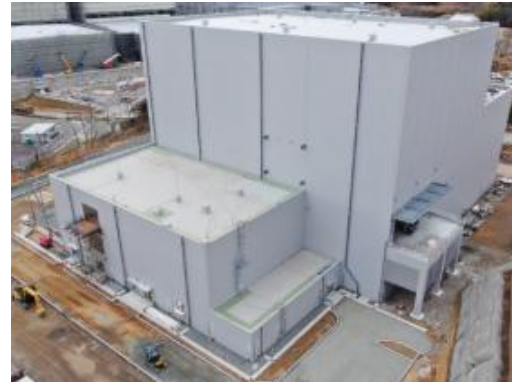
増設雑固体廃棄物  
焼却設備建屋全景

- 2022年12月7日、増設焼却炉の廃棄物供給機※を稼働させたところ、電動機部分の異常な振動、浮き上がりを制御室のITV画面にて確認し、当該機器を停止しました。
- 現場を確認したところ、電動機のベースを架台に接続している据付ボルトについて4か所中2か所が破断、また溶接部の割れを確認。点検・修理のため同日焼却を停止しました。

- ボルト及び座金の破面にストライエーション模様を確認し、廃棄物供給機の繰り返し起動・停止による金属疲労が原因と判明しました。
- ボルト穴の拡張等、締結部にガタツキが生じやすい施工であったことも寄与したと推定しました。

- 据付ボルトの強度及び締結部の仕様を見直し、修理後の廃棄物供給機の動作に異常無を確認しました。
- 故障により焼却運転に影響が出る機器の評価・点検を実施し、運転に影響がないことを確認しました。
