福島第一原子力
発電所廃炉作業
取り組みに関する
ご報告

TEPCO

2023.6.13

ALPS処理水の海洋放出について

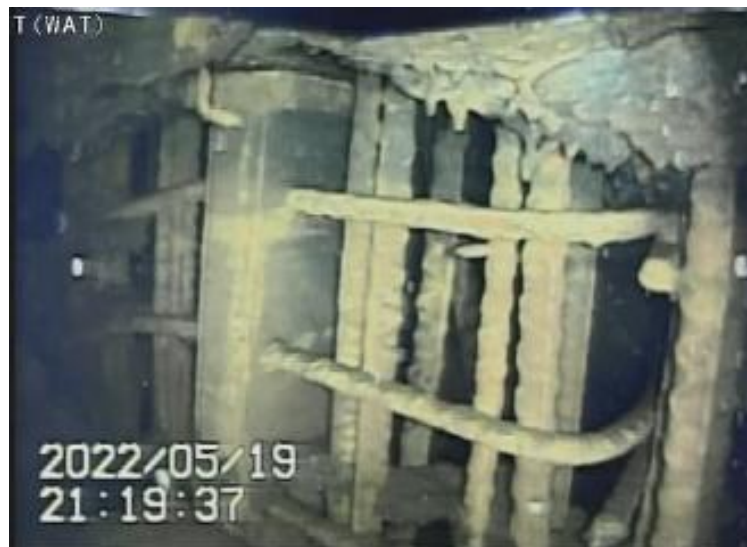
アクセス開口部付近 調査状況

- PCV内部調査結果を踏まえた上部構造物の沈下の可能性を考察
 - コンクリートが欠損して鉄筋が長く露出している場合、地震等による鉄筋の座屈、傾斜の発生が懸念されるが、以下の理由から、これまでの地震に対し、ペDESTALの支持機能は維持されていると想定
 - ◆ アクセス開口部近傍で確認された鉄筋の露出長さ(約1.3m)を考慮すると、座屈許容応力が圧縮(引張)許容応力を下回るため、損傷の形態としては、座屈が発生すると想定
 - ◆ 座屈は、最も弱い(鉄筋の露出長さが大きい)箇所から生じると想定されるが、内部調査では、アクセス開口部から離れるにつれてコンクリートの欠損高さが小さくなる様相を呈しており、アクセス開口部近傍から座屈が発生すると想定
 - ◆ 内部調査では、アクセス開口部近傍の露出鉄筋(縦鉄筋)に目立ったたわみ・変形は確認されておらず、これまでの地震に対し、ペDESTALの支持機能は維持されていると想定
 - 内部調査では、インナースカートにも有意な変形は確認されておらず、万が一、デブリによる影響高さ分(床上約1.3m)の上部構造物の沈下を仮定しても、インナースカートに阻まれ沈下量は約0.3m程度に留まると想定
