福島第一原子力発電所 廃炉作業の取り組みに関するご報告

2024年1月30日

ALPS 処理水 希釈放出設備の運転状況について

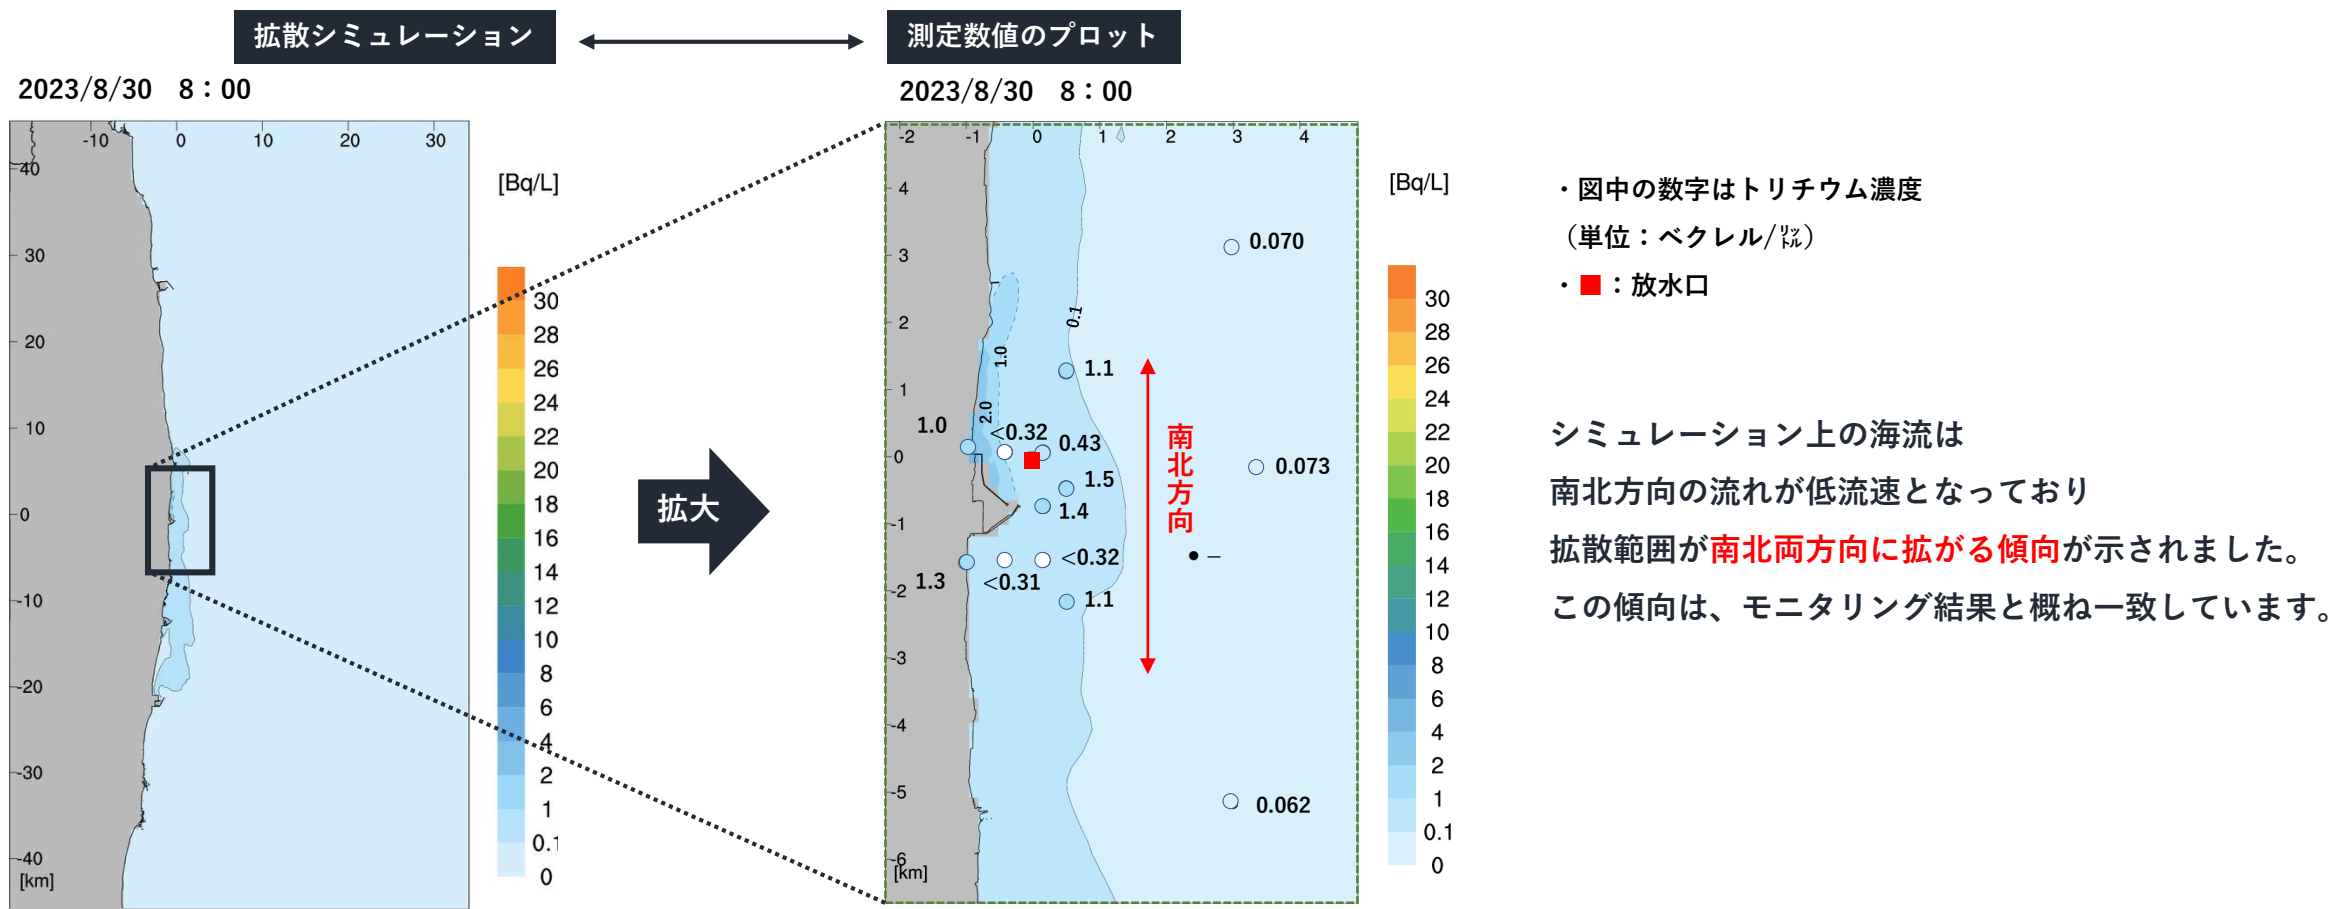
実際の「トリチウム放出量」と「気象・海象データ」を用いて第1回放出のトリチウムの拡散計算を実施しました。

拡散シミュレーションで示された傾向と、今回評価対象とした14地点のモニタリング結果は概ね傾向が一致しました。

第1回放出時「8月30日 8:00時点」の拡散シミュレーション結果と、当該時間帯に行われた海水モニタリング結果は下図の通りです（一例）。

今後は、第2回・第3回の拡散計算を行うとともに、**海域モニタリング結果との比較検証**を進めます。

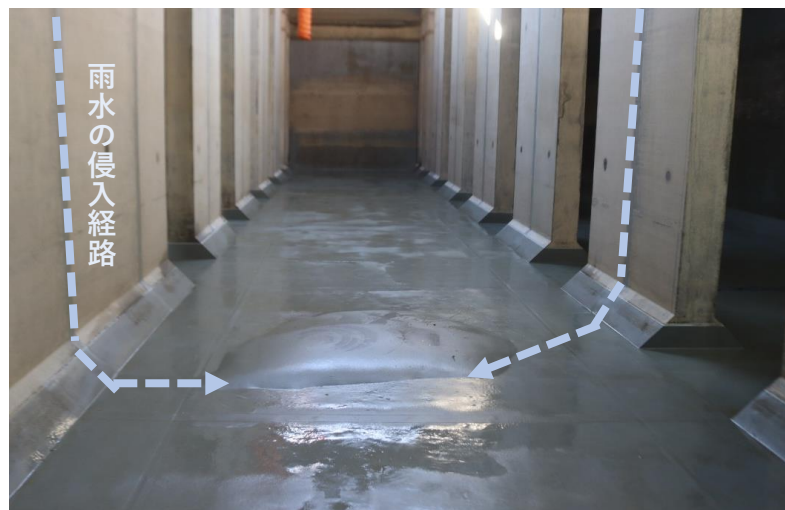
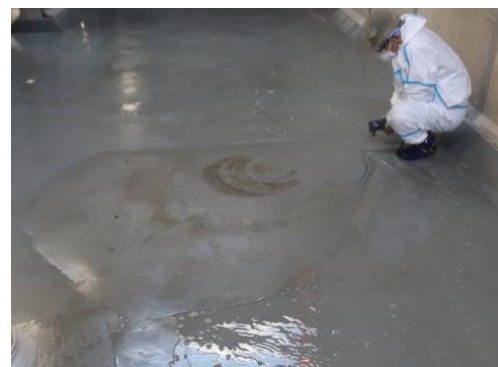
ALPS 処理水の第3回放出以降、**放出に関連する設備**（測定・確認用設備/移送設備/希釈設備/放水設備/取水設備）の点検を実施し、**異常が無いことを確認**しました。希釈設備の「**放水立坑（上流水槽）**」では、**防水塗装の膨れ**（防水塗装に亀裂はなく、水槽として防水機能が維持されている）を確認したため、補修を行いました。

膨れ箇所を切断し、防水塗装下部の雨水を排水

壁面目地間のコーキングを切り込み、雨水を排水
することで膨れと連動していることを確認

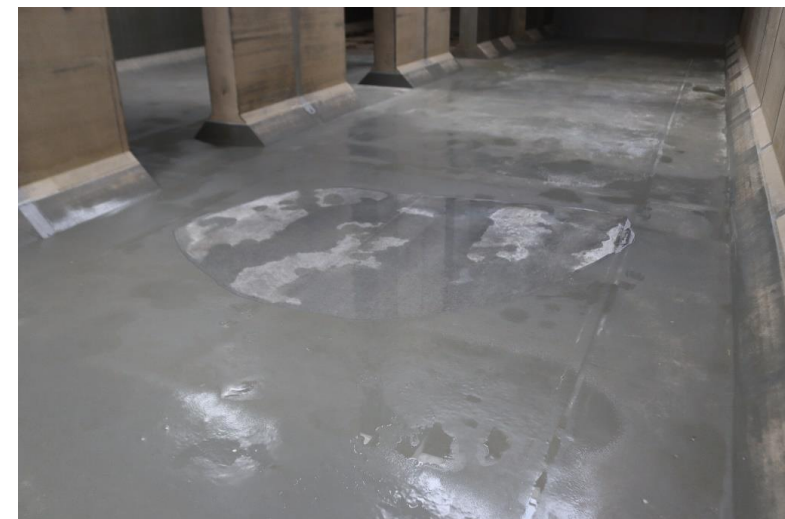
- ・切断箇所は、下地処理および防水塗装
- ・壁面目地は、切取部分をコーキング

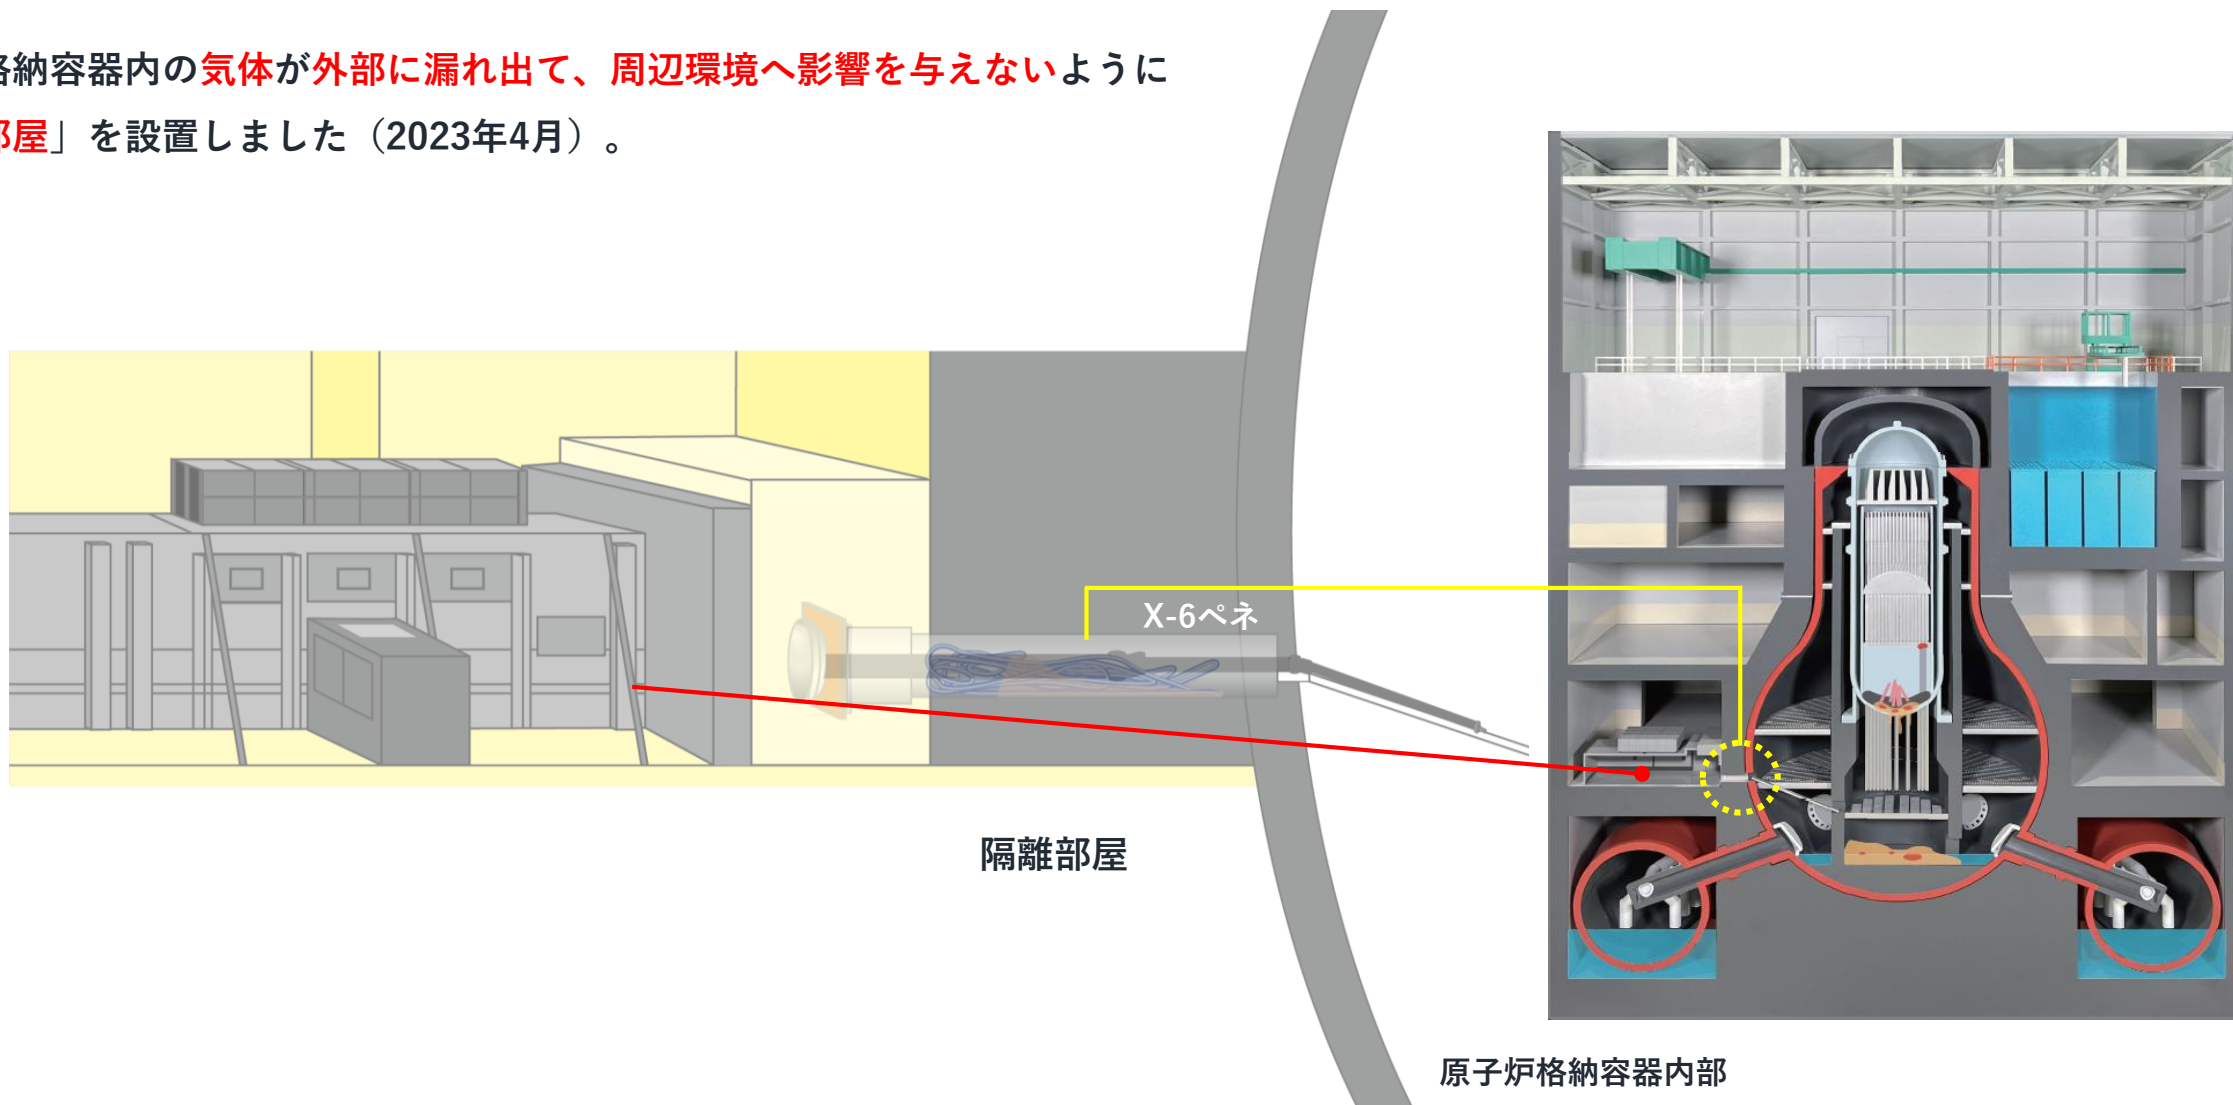
ステップ① 隔離部屋の設置

原子炉格納容器内の**気体**が外部に漏れ出て、周辺環境へ影響を与えないように「**隔離部屋**」を設置しました（2023年4月）。

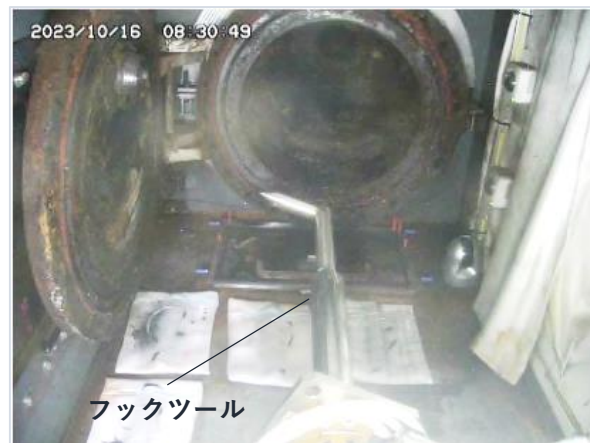
ステップ② X-6ペネの蓋の開放

2023年10月、隔離部屋に**専用装置**を投入し「**X-6ペネの蓋の開放**」を行いました。
それにより、**蓋の入口付近が堆積物で覆われている**ことを確認しました。

(作業にあたっては、隔離部屋周辺に設置している作業管理用ダストモニタ指示値を確認し
ダストの上昇など、異常がないことを確認しました。)

2017年の調査時に
調査装置を挿入した穴

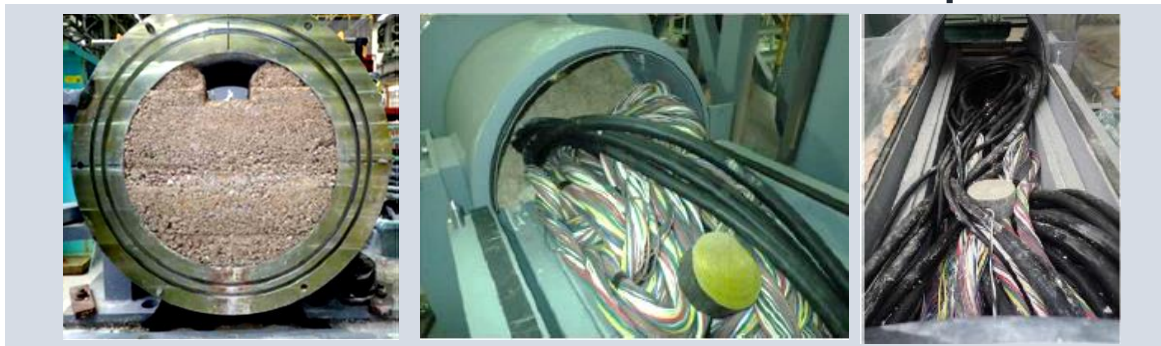
ステップ③ X-6ペネ内の堆積物の除去

X-6ペネの中には、**堆積物**やケーブルなどの**障害物**が存在しています。

「試験的取り出し装置」の**通過スペース**を確保するために**堆積物等**を除去しています。

X-6ペネに「**堆積物除去装置**」を設置し、**低圧水**、**高圧水**で堆積物を**押し込み**、また、**AWJ**によりケーブルを切断します。

X-6 ペネ内の状態 (模擬)

※ **AWJ** (アブレイシブウォータージェット)とは
高圧水に研磨材を混合し、噴射切断する機械

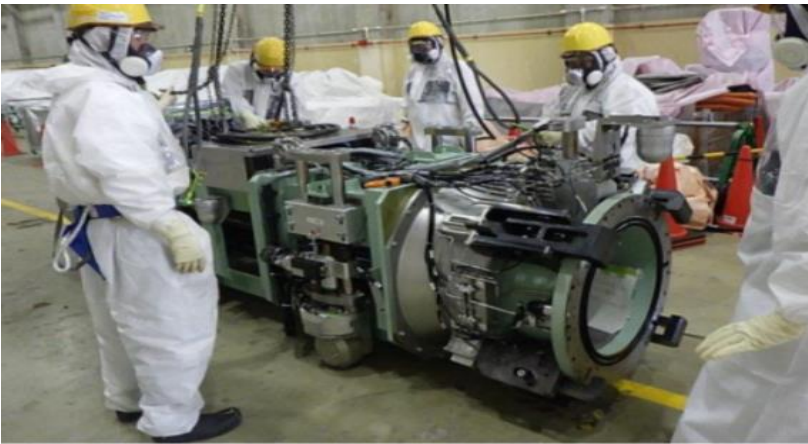
■堆積物除去装置（低圧水）

まずは、堆積物除去装置（低圧水）のドーザツール（棒状の装置）で堆積物の突き崩しを行い、低圧水の噴射による堆積物除去作業を実施しました。事前のモックアップと比較し、堆積物の除去に時間を要していますが、徐々に堆積物が除去できており、ケーブル類を確認しました。また、今後は計画通り、堆積物除去装置（高圧水・AWJ）によるケーブル等の除去を実施する予定です。

挿入ノズル（低圧水）

ドーザツール
（棒状の装置）

X-6ペネ接続断面

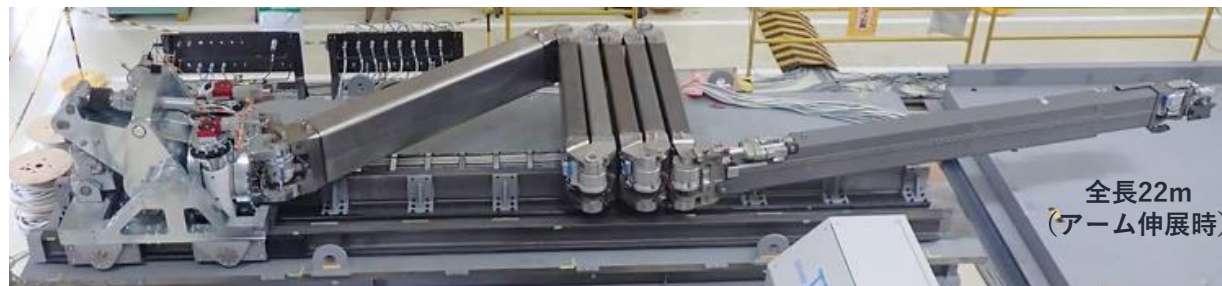
■アーム型試験的取り出し装置

X-6ペネ等の狭い部分を通過させるため、**精緻な運転制御性を有し、伸縮が可能な「折りたたみ式」**の構造を採用しています。

AWJで、装置を進入させる際の**干渉物を除去し、アクセスルートを構築**します。

装置の先端に各種センサを搭載し、内部調査を行います。また、「**金ブラシ**」または「**真空吸引容器**」を取り付け、**燃料デブリを採取**します。

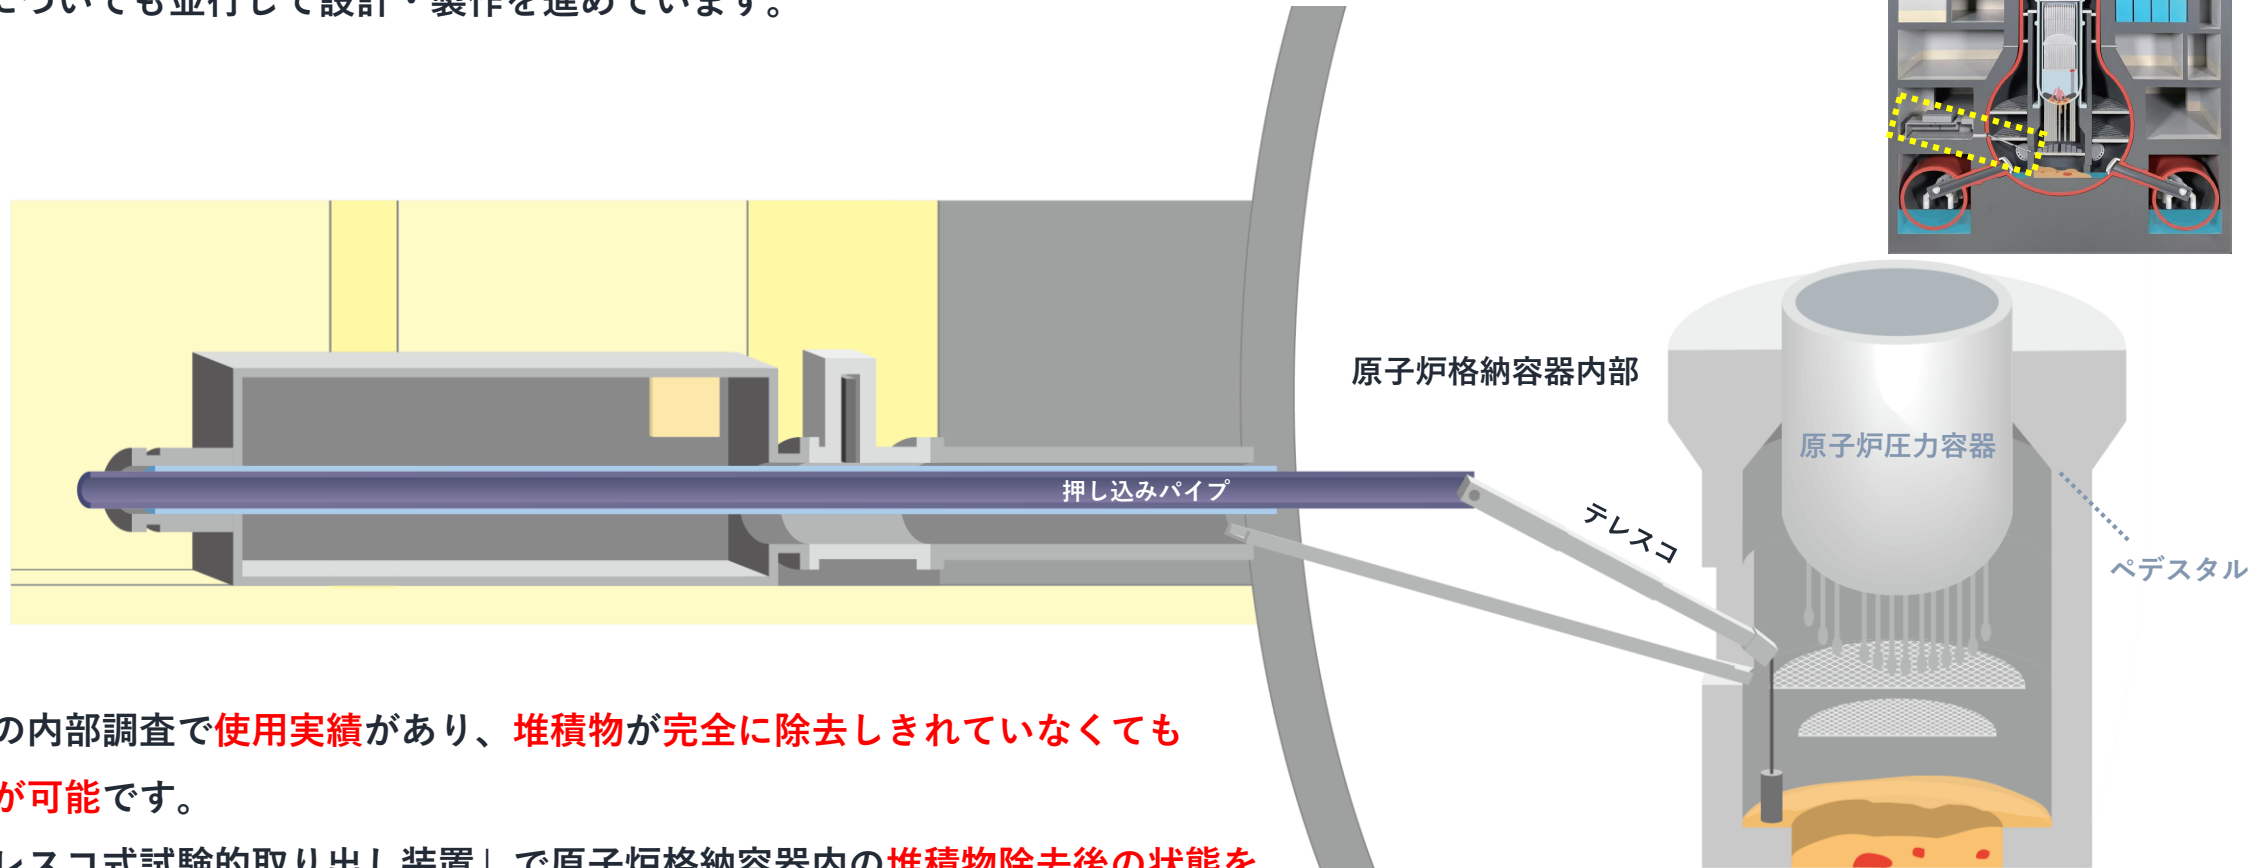
ステップ④ 内部調査・試験的取り出し [テレスコ式試験的取り出し装置]

ロボットアームに加えて、これまでの調査等で用いた実績があり、ペDESTAL底部までアクセス性が確認できており構造・制御性が比較的簡素化できる「**テレスコピック式 試験的取り出し装置**」（以下、テレスコ式試験的取り出し装置）についても並行して設計・製作を進めています。

- 過去の内部調査で**使用実績**があり、**堆積物が完全に除去しきれていなくても投入が可能**です。
- 「**テレスコ式試験的取り出し装置**」で原子炉格納容器内の**堆積物除去後の状態を確認**することで、「**アーム型試験的取り出し装置**」による**アクセスルート構築**などの**作業の確実性が向上**できると考えています。

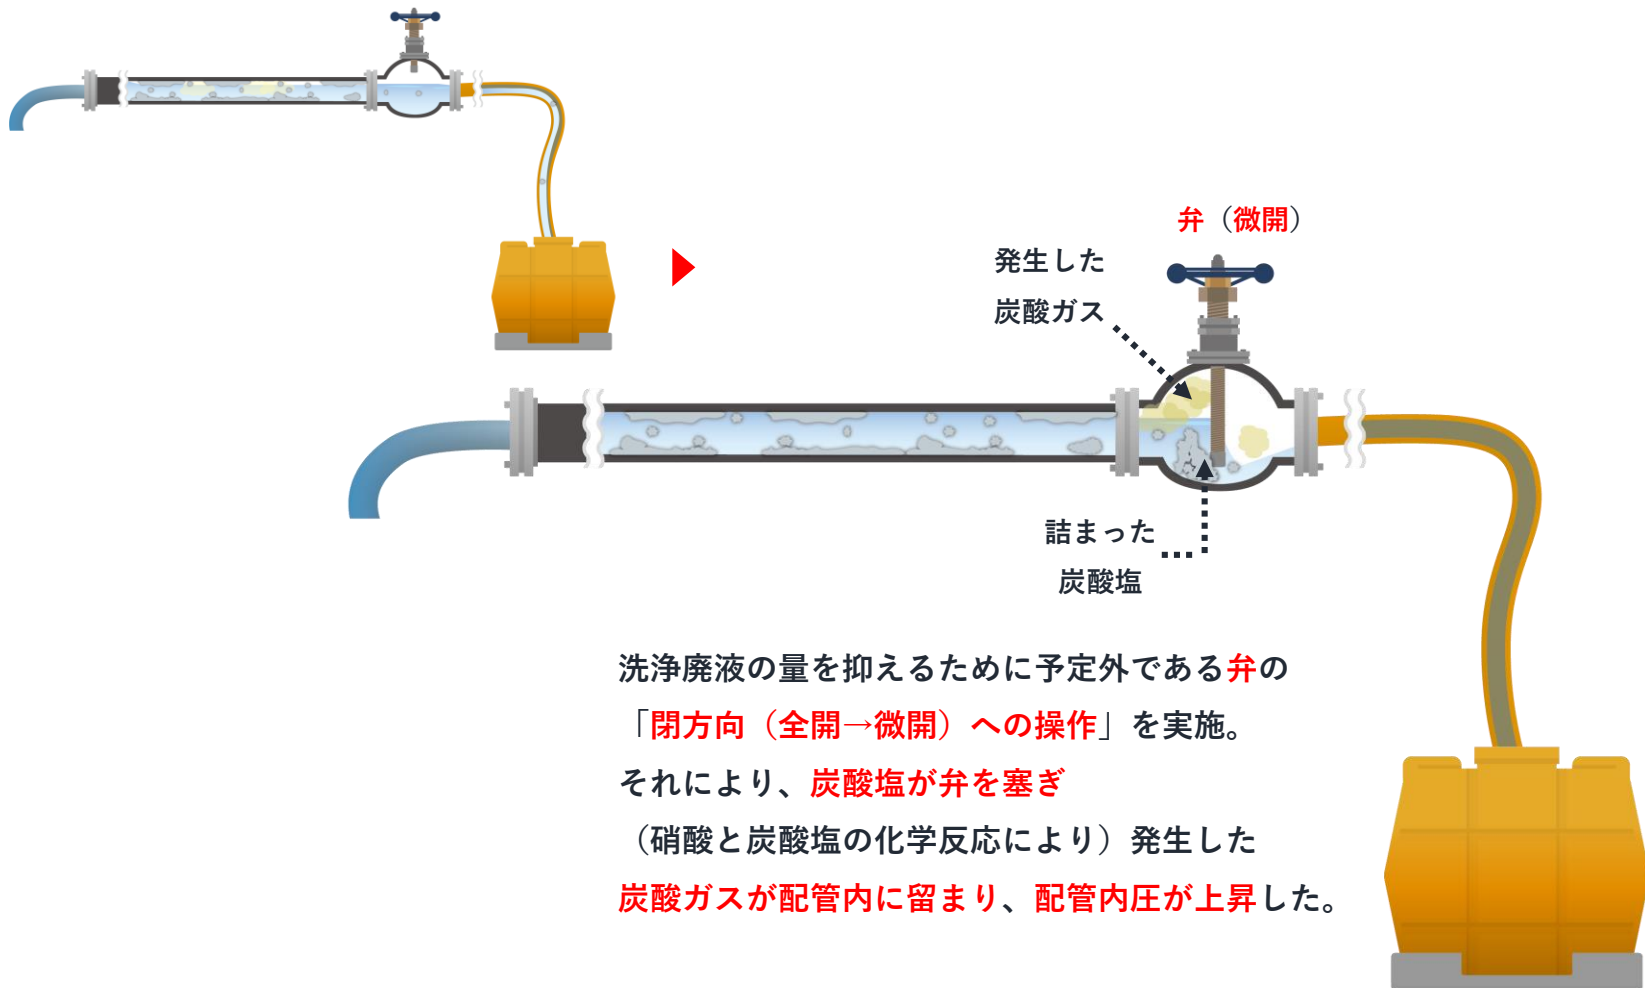
洗浄廃液が飛散した経緯

洗浄廃液が、受入タンク内のホース先端部から勢いよく排出されたことにより、**タンクからホースが飛び出し、洗浄廃液が飛散**しました。その経緯は下記の通りです。

洗浄廃液の量を抑えるために予定外である**弁の「閉方向（全開→微開）への操作」**を実施。それにより、**炭酸塩が弁を塞ぎ**（硝酸と炭酸塩の化学反応により）発生した**炭酸ガスが配管内に留まり、配管内圧が上昇**した。

時間とともに弁を塞いでいた炭酸塩が溶解し**炭酸ガスと洗浄廃液が**ホース先端から**勢いよく排出**され**受入タンクからホースが外れ**ました。

現場にいた元請の設計担当は、作業が2日間に渡っていたため
受入タンクへ排出される洗浄廃液の発生量の増加
を懸念したことから
当初予定になかった弁開度の調整 (全開→微開) を実施。

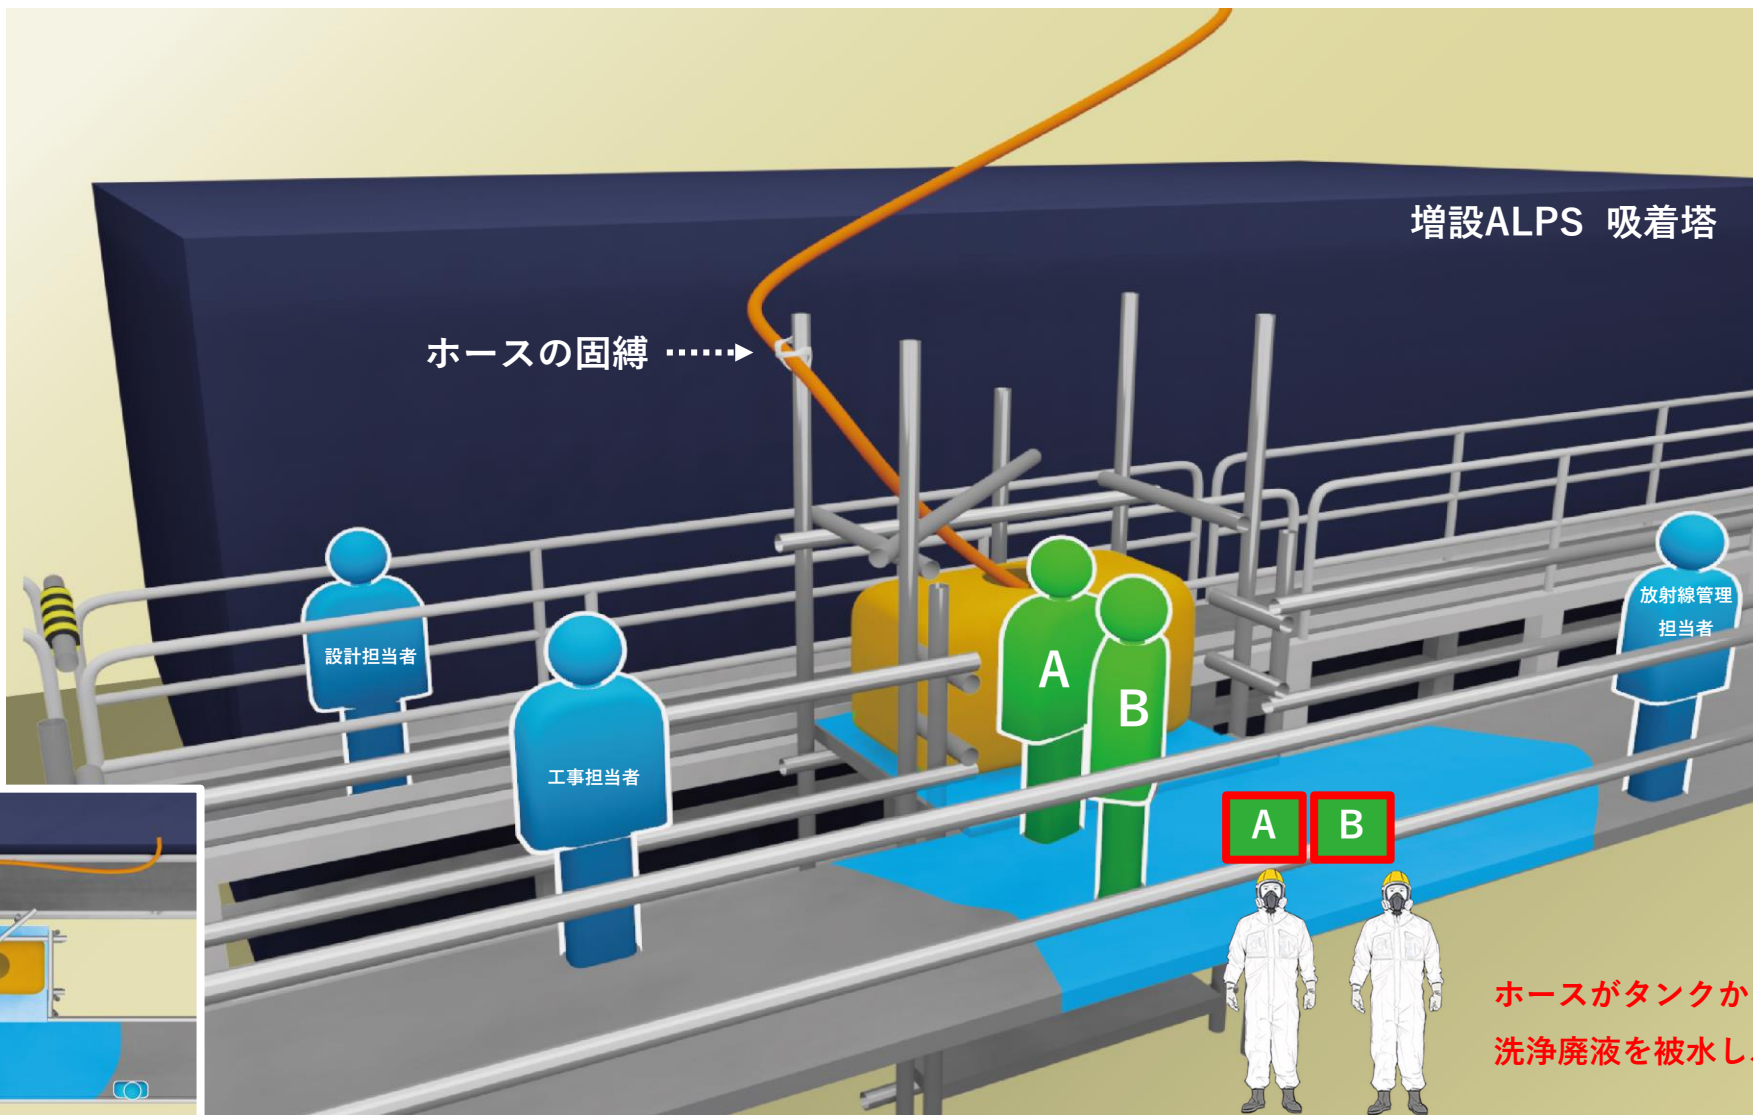
発生時の作業員の配置

身体汚染が発生した状況は以下の通りです。

洗浄廃液が飛散した
現場の清掃及び
作業員A・Bの作業着の
脱衣補助を実施した
ことによる身体汚染
(ERにて除染完了)

ホースがタンクから外れ
洗浄廃液を被水し、身体汚染

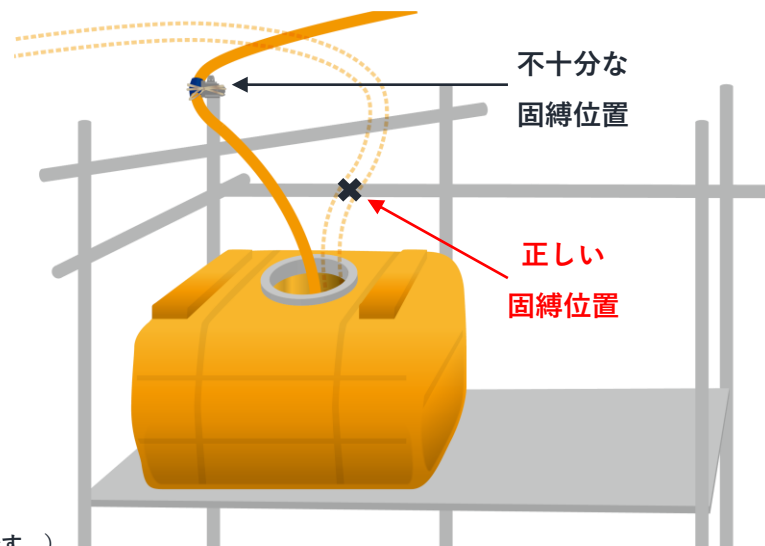
- 仮設ホースの取り回し上、ホース末端の固縛する位置がタンクから離れた箇所になり、ホースがタンクから飛び出しやすい状況になった。

- 仮設ホースと受入タンクを外れにくくするために、継手接続となるように設備改善を行う
- 万が一の洗浄廃液飛散時の汚染拡大防止のため、対象エリアをハウスで区画
