福島第一原子力発電所廃炉作業の概要

アニュアルレポート2024の発行にあたって

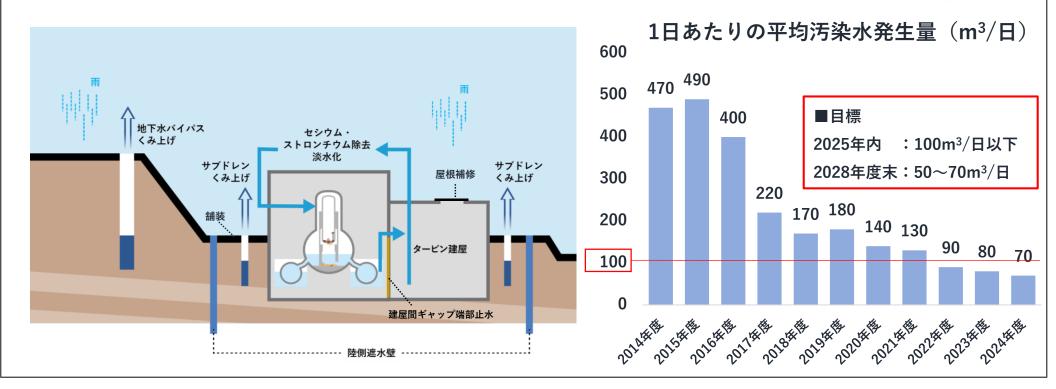
3号機タービン建屋 損傷部補修

建屋屋根の損傷部の補修や構内のフェーシング等による重層的な汚染水対策を 進めた結果、汚染水発生量は抑制傾向となっています。

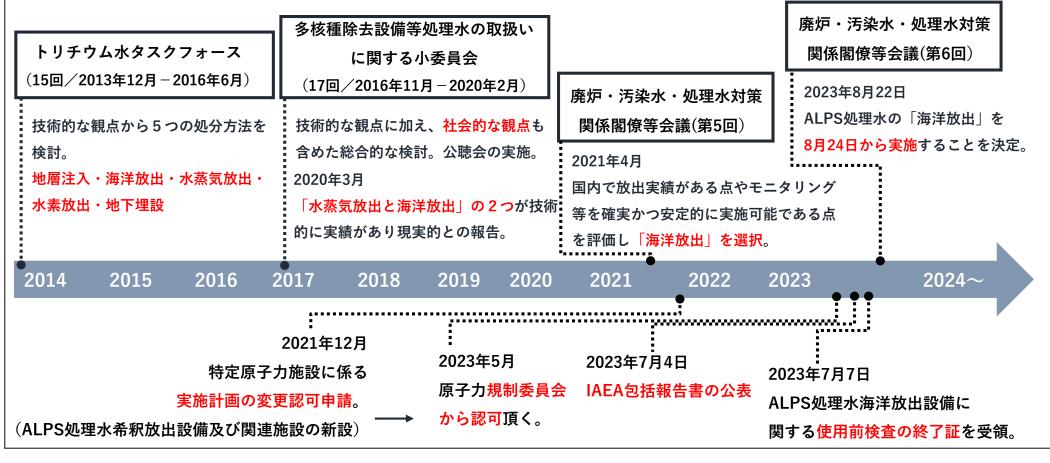
2021年4月に決定された政府の基本方針を踏まえ、 安全性の確保を大前提に、 風評影響を最大限抑制するための対応を徹底するべく、 運用を実施しています。 8年間にわたり、専門家の方々や政府にご議論いただき「ALPS処理水の海洋放出」の方針が決定されました。 また弊社は、2023年8月の関係閣僚等会議を経た政府からの要請を厳粛に受け止め、原子力規制委員会の認可をうけた 実施計画に基づきALPS処理水の海洋放出を開始しました。

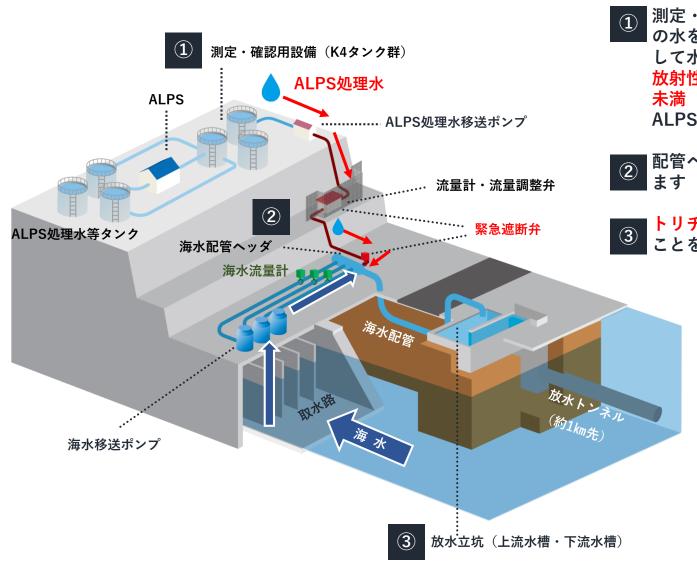
汚染水からトリチウム以外の放射性物質をALPS等で 除去します。

- ① 測定・確認用設備(K4タンク群)にて、上記の水を「受け入れ」、タンク群内でかく拌循環して水を均一化した上で「測定」します放射性物質の放出基準である告示濃度比総和1未満(トリチウムを除く)を「確認」した後、ALPS処理水を移送ポンプで送ります
- ② 配管ヘッダで海水と混合し、100倍以上に薄めます
- ③ トリチウムが「1,500ベクレル/ 版未満」であることを確認しています

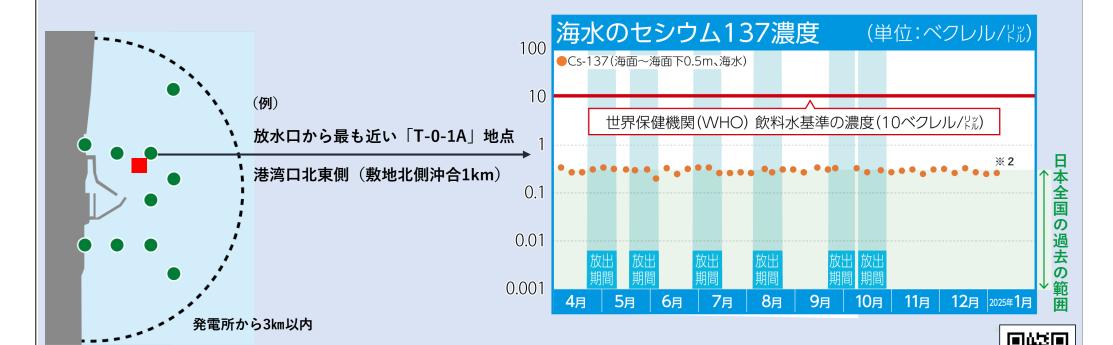
■迅速測定「セシウム137 濃度(単位:ベクレル/スス)」

ALPS処理水の海洋放出前から海水モニタリングを実施しており、環境の変化を見るための主要核種である放射性物質「セシウム137」の濃度は日本全国の海水モニタリングで観測された過去の変動範囲※1の濃度で推移しています。

※1観測された範囲は、右記データベースにおいて 2019年4月~2022年3月に検出されたデータの最小値~最大値の範囲。(出典:日本の環境放射能と放射線環境放射線データベース)

※2:●印は、測定値が検出限界値(検出下限値)未満であったことを示しています。検出限界値は測定環境や測定器ごとの特性によって変動します。

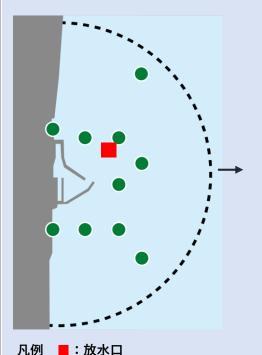
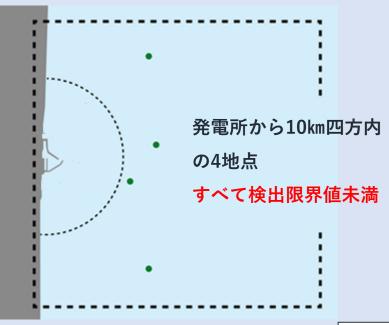
■迅速測定「トリチウム 濃度(単位:ベクレル/ヒス)」

放出開始以降、「発電所から3km以内:10地点」「発電所正面の10km四方内:4地点」において、検出限界値を10ベクレル/以程度に上げて迅速に結果を得る分析を実施してきました。今まで「WHO飲料水ガイドライン:1万ベクレル/以」「政府方針で示された海洋放出のトリチウム濃度の上限:1500ベクレル/以」「当社の放出停止判断レベル(運用指標):700ベクレル/以」を全て下回っていることを確認しました。

(第4回放出以降の迅速測定は、発電所3km以内の「放水口付近4地点:毎日」「それ以外の6地点:週に2回」に変更しています。)

第1回:検出限界値未満~最大29 < 700

第7回:_{検出限界値未満}~最大56 < 700

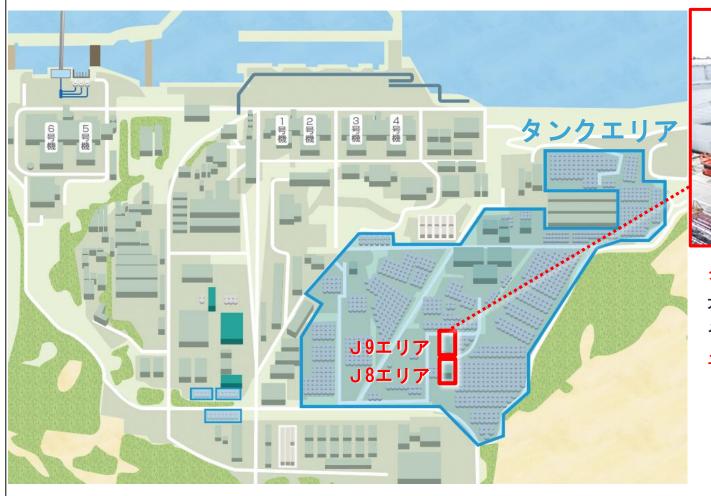
ALPS処理水の海洋放出に伴い、「処理水の貯蔵に使用しなくなったタンク」は計画的に解体を行い、廃炉に必要な施設を建設する敷地を確保します。まずはじめに、「J9エリアタンク(12基)」の解体を行い、2025年度末頃に完了する予定です。解体した敷地には、「3号機の燃料デブリ取り出し関連施設」の建設を想定しています。

タンクの解体片は、コンテナに収納できる 大きさに細断します。

その後、コンテナに収納し、構内の一時保管 エリアにて保管します。 2025年2月、「J9エリアタンク(12基)」の解体に着手し、5月中旬には、6基目のタンク解体が完了しました。これは、ALPS処理水等を貯留していた溶接型タンクの初めての解体となります。

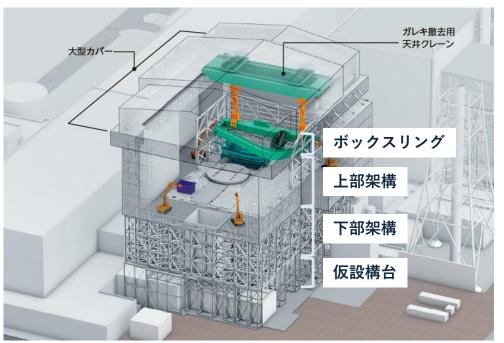
■大型カバー (イメージ)

1号機の燃料取り出しに向けては、オペレーティングフロアに存在するガレキを撤去する際の ダスト飛散抑制のために大型カバーを設置する予定です。

2024年11月には「下部架構」の設置が完了し、現在は「上部架構」の設置作業を進めています。 なお、作業エリアが干渉する他作業を考慮した作業計画の検討及び実施が課題です。

※架構:柱と梁で構成される建築物の構造

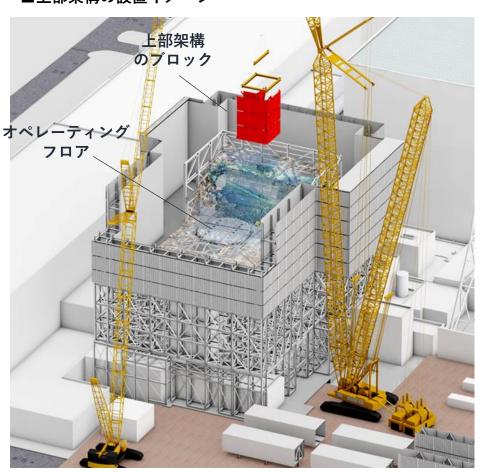
■上部架構の設置イメージ

「上部架構」は、オペレーティングフロアより上部の架構であり、高さは約21mとなっています。 全12ブロックに分割した鉄骨を構外の作業場から輸送し、大型クレーンにより設置します。 なお、作業エリアが干渉する他作業を考慮した作業計画の検討及び実施が課題です。

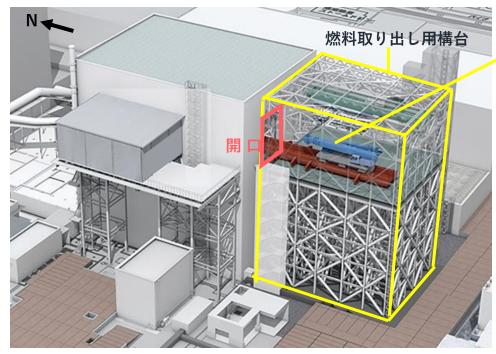
■燃料取り出し用構台

2号機の燃料取り出しに向けては、「原子炉建屋から燃料を取り出すための構台の設置」

ランウェイガーダ

(燃料取扱設備を移動させるための移動用レールの基礎)

2024年6月、「燃料取り出し用構台」全ての鉄骨組み立てが完了しました。12月に燃料取扱設備を原子炉建屋と燃料取り出し用構台の間を移動させるための開口を設けました。2025年3月に、燃料取扱設備を移動させる際のレールを支持する「ランウェイガーダ」の設置作業が完了しました。現在は燃料取扱設備設置の準備を進めています。

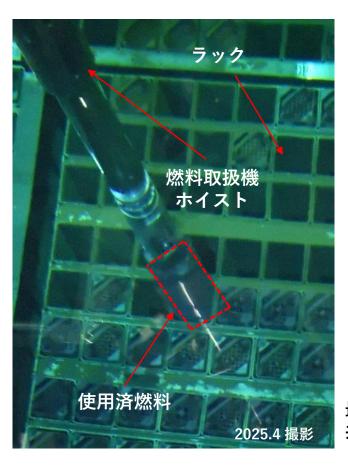
6号機燃料体数

6号機使用済燃料プールに貯蔵されていた全1,456体の使用済燃料について、2025年4月に、 共用プールへの輸送が完了しました。なお、6号機には428体の新燃料(使用済燃料プールに 198体、新燃料貯蔵庫に230体)が残っております。今後、新燃料の取り扱いについては引き 続き検討していきます。

保管体数(体)						
	使用済	燃料プール	新燃料 貯蔵庫				
時期	新燃料	使用済燃料	新燃料	合計			
2022/8/30 (開始時)	198	1456	230	1884			
\downarrow							
2025/4/16 (完了時)	198	0	230	428

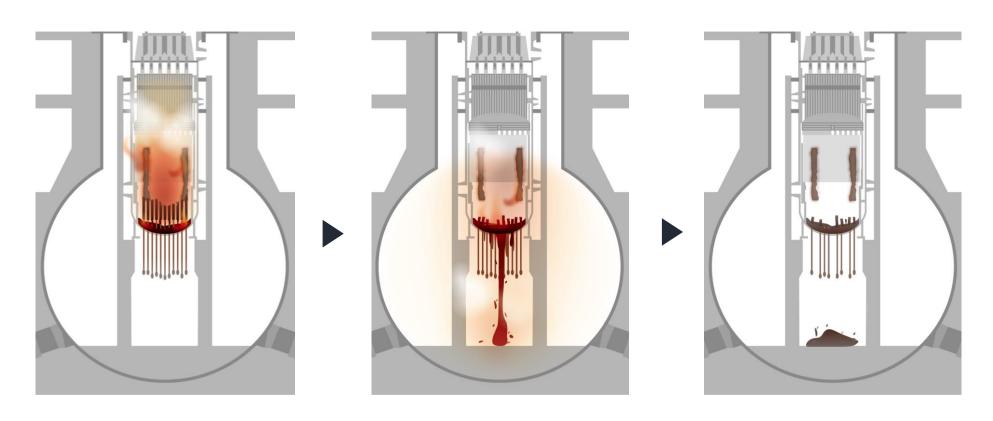
事故当時、1~3号機は稼働中だったため炉心に燃料が格納されていました。事故発生後、非常用電源が失われたことで炉心を冷やすことができなくなり、この燃料が過熱、燃料と燃料を覆っていた金属の被覆管などが溶融しました。その溶融した燃料等が冷えて固まったものが燃料デブリです。

1~3号機の燃料デブリには継続的な注水を行っています。また、燃料デブリが持つ熱は事故の後から大幅に減少しており安定した状態を保っています。現在、原子炉格納容器内の温度は約20~35℃で維持されています。

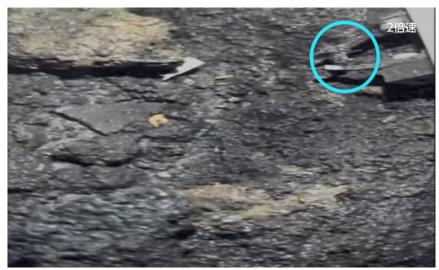
2024.10 撮影 2号機:先端治具で燃料デブリを把持した様子

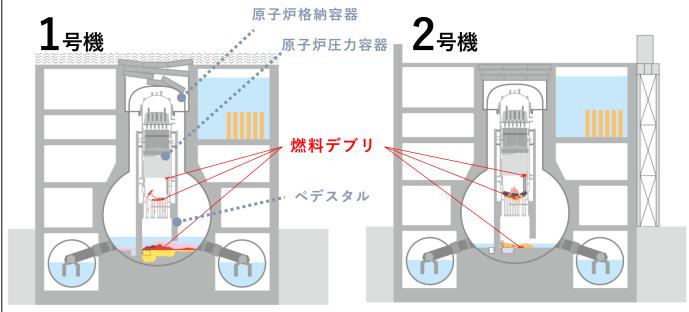
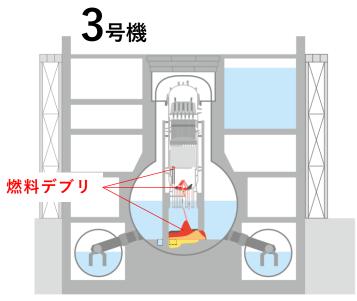
現在に至るまで、様々な調査と事故分析を行っており、それらの結果から「各号機における燃料デブリの分布」を 推定しています。

圧力容器内にはほぼない状態。 ほとんどは格納容器内に溶け落ちている。 圧力容器底部に多くが残っている状態。 格納容器内の量は少ない。

圧力容器内には少ない。 格納容器内にある程度存在している。 2024年9月より、2号機での「燃料デブリ」の試験的取り出しに着手し、10月にペデスタル内に進入させたテレスコ式装置の先端治具を吊り降ろし「燃料デブリ」を把持しました。その後、採取した「燃料デブリ」を「建屋内運搬容器」に収納し、11月に第1回の「試験的取り出し」を完了しました。

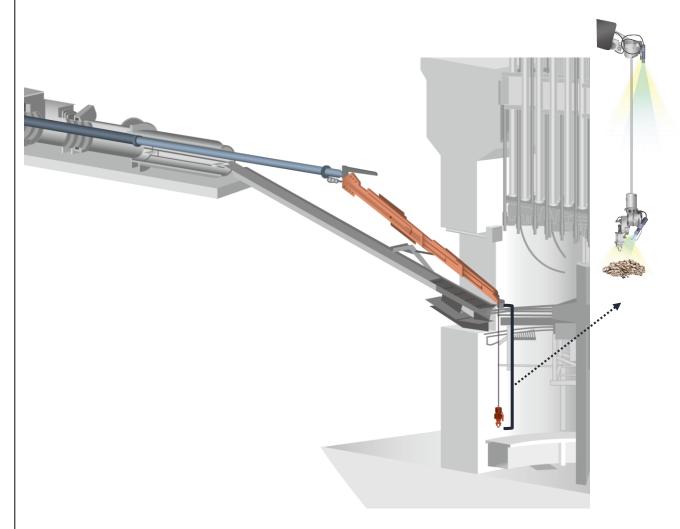
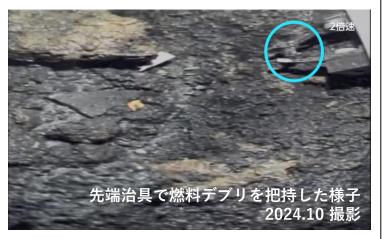
試験的に取り出した燃料デブリは、グローブボックス内で重さなどの測定を行った後、構外輸送容器へ収納し、茨城県内のJAEA研究施設へ輸送しました。燃料デブリの性状分析を実施し、その分析結果について今後の「燃料デブリ取り出し工法」や「安全対策」「保管方法」などの検討に活用します。

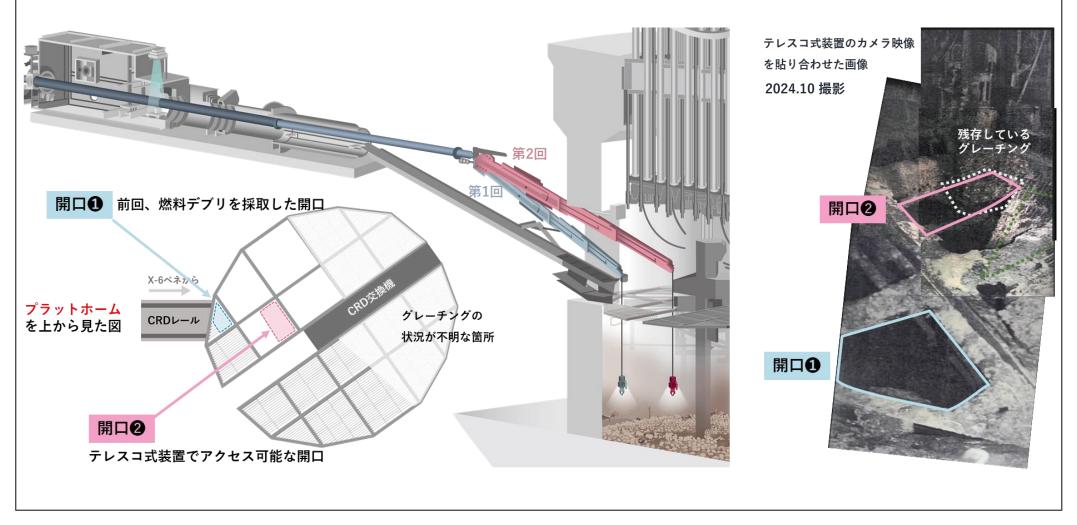
第2回の取り出し作業は「ペデスタル内の状況把握」及び「初回の採取位置とは異なる位置から採取する」という観点で、前回よりも原子炉格納容器の中心付近に位置する開口②からの取り出しを計画し、2025年4月に作業を完了しました。

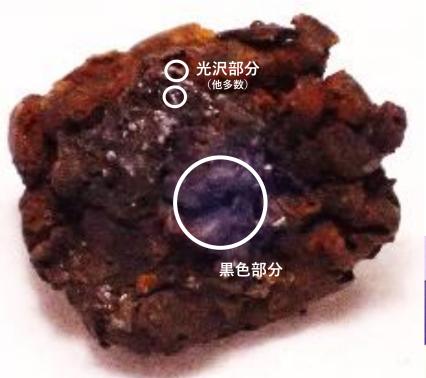
第1回試験的取り出しにて採取された 燃料デブリサンプルの外観

2024年11月より、JAEA大洗研究所にて、第1回の試験的取り出し作業で採取された燃料デブリの非破壊分析が行われました。燃料デブリのサンプルは、不均一であり、全体的に赤褐色となっています。また、表面の一部に黒色、光沢をもつ領域が確認できました。

●大きさ:約9mm×約7mm

●重量:約0.69g

●線量率※(γ線):約8mSv/h

※電離箱で、試料をポリプロピレン製の容器に収納した状態で計測(試料から1~2cmの距離)

燃料デブリサンプルは破砕、分取することが可能であったため、1回目および2回目の試験的取り出し作業で採取されたサンプルは、計画通り各分析機関に振り分け、半年 \sim 1年程度かけて詳細分析(固体及び溶液分析)を実施し、結果の取りまとめを行う予定となっています。

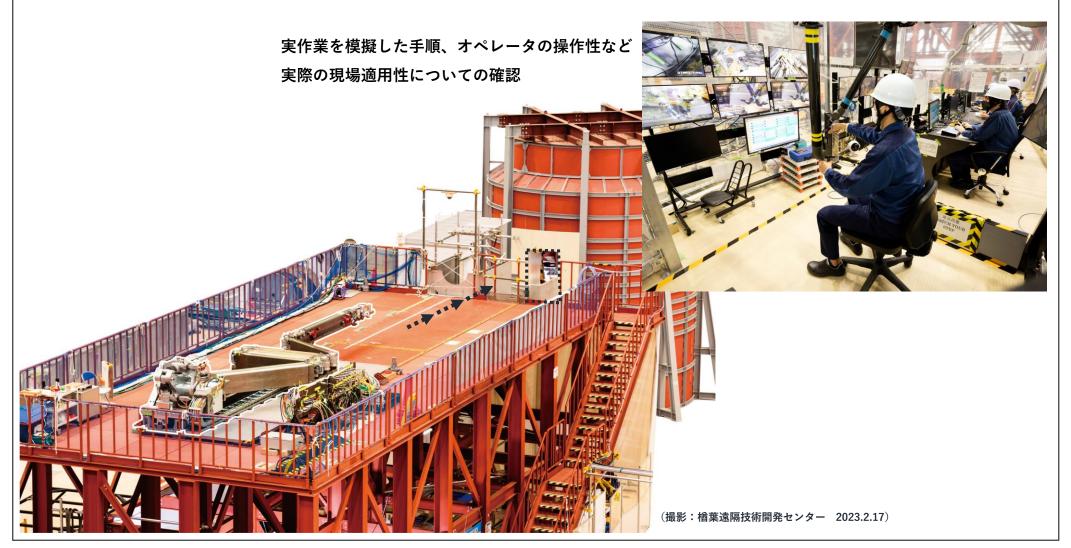
ロボットアームについては、楢葉のモックアップ施設にて、現場を模擬した組合せワンスルー試験を実施しています。 現地では、アームで狭いスペースへのアクセスを繰り返し行う必要があるため、継続してアームの位置精度向上を図ります。 また、試験中に確認された経年劣化箇所を踏まえ、類似箇所の部品交換等を含めて「全体点検」を実施します。

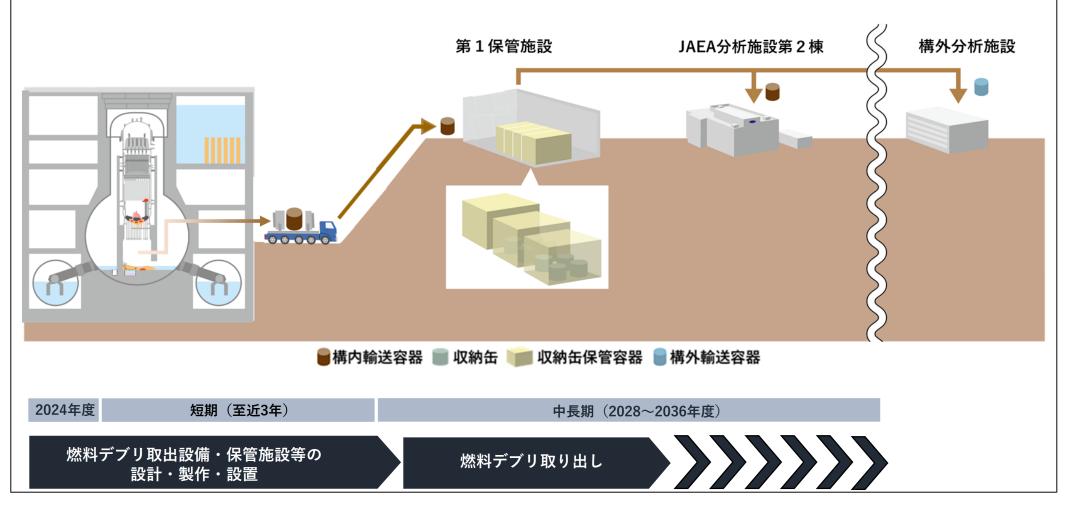
燃料デブリの段階的な取り出し規模の拡大に向け、原子炉建屋1階の放射線量を低減するための「建屋内環境改善」などを行っています。試験的取り出しを通じて得られる知見等も踏まえ、「燃料デブリ取出設備」「安全システム(閉じ込め、冷却維持、臨界管理等)」「燃料デブリ保管施設」「取出設備のメンテナンス設備」の設計・製作・設置を進めます。なお、原子炉格納容器内の燃料デブリ加工や構造物の撤去時などのダスト拡散抑制策の検討が課題です。

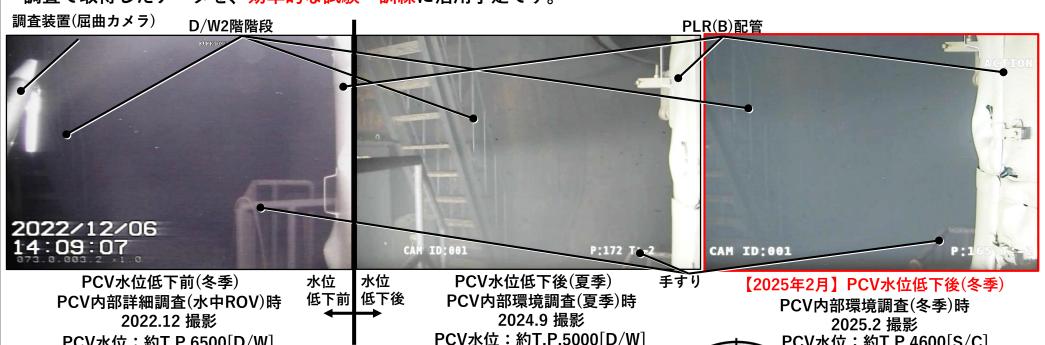
1号機のPCV水位低下作業により、PCV内の環境が変化している可能性があり、モヤなどの環境情報は今後の調査装置 の設計やトレーニングの環境設定に影響するため、PCV内部の環境を調査する目的で2024年9月(夏季)、2025年2月 (冬季) にPCV気中部調査を実施しました。

調査の結果、モヤの量については、PCV水位低下前後で著しい差はな いが、夏季・冬季では冬季の方が多いと推測しました。今後は、悪条 件である冬季の靄を想定し、装置設計・試験を検討していきます。

PCV水位:約T.P.6500[D/W]

PCV水位:約T.P.4600[S/C]

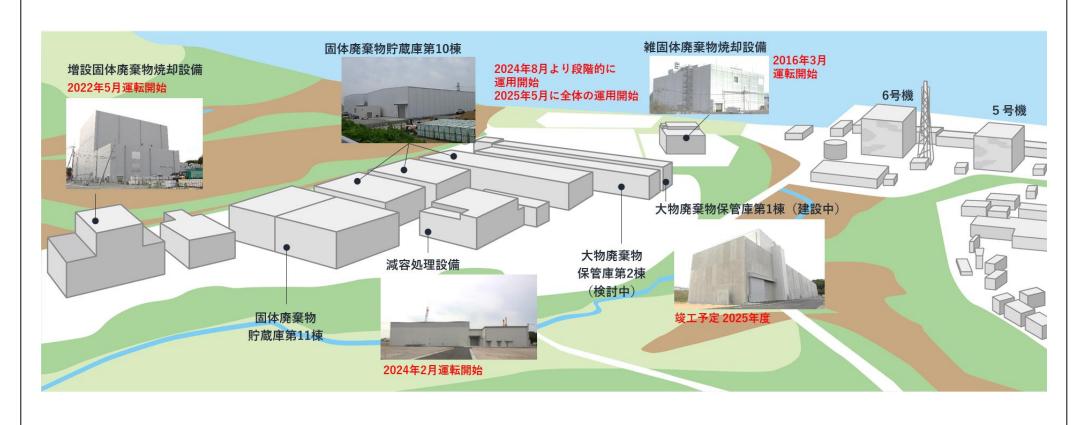
中長期ロードマップの目標工程である「2028年度内までに、水処理二次廃棄物及び再利用・再使用対象を除く、全ての 固体廃棄物の屋外での保管を解消」の達成に向け、屋外に一時保管している廃棄物の焼却・減容処理を進め「固体廃棄物 貯蔵庫」で保管する計画です。

現在建設が計画されている「固体廃棄物貯蔵庫第11棟」までの保管容量は約25万m3ですが、中長期ロードマップ目標工程の2028年度末時点では「約24万m3」と予測されており、中長期ロードマップの目標工程につきましては「達成の見込み」と考えております。

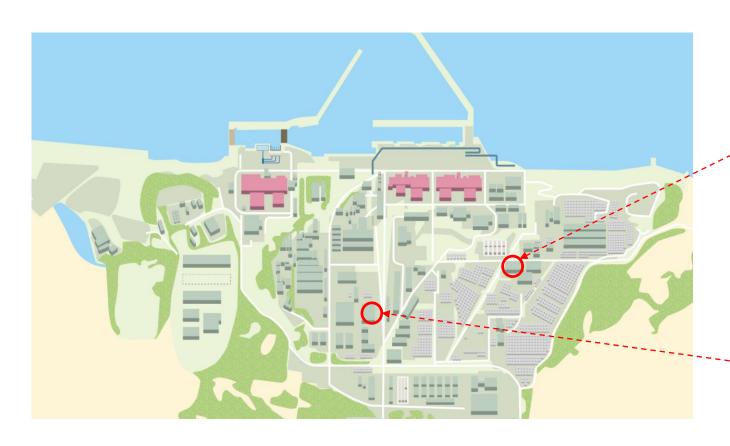
検討を進めている対象設備・施設の例

長期使用する廃炉設備について、<mark>設備の経年劣化等のリスク</mark>を考慮し、信頼性向上のため、<mark>廃炉設備の維持・撤去に係る計画を2024年10月に</mark>策定しました。今後は、計画に基づき信頼性向上のための設備更新等を実施していきます。

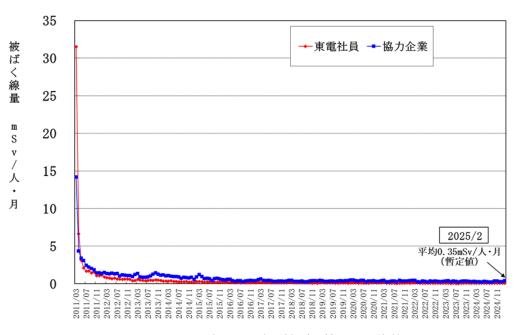
2011年3月以降の被ばく線量の平均値

2015年度以降、作業員の月平均線量は1mSv以下で安定しており、大半の作業員の被ばく線量は線量限度に対し大きく余裕のある状況を維持しています。(法令上の線量限度:50mSv/年かつ100mSv/5年)

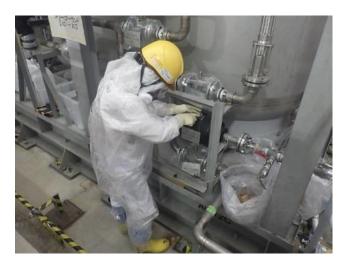
吸着材逆洗作業

「ワンチーム化」の取り組みの一つとして、水処理設備における被ばく・安全上のリスクの高い設備の運転・保守作業のうち、現状当社の関与が少ない保守作業を対象に、当社とパートナー企業が協働して現場作業を実施する体制の検討を、2024年度から開始しました。

まずは、2025年度からALPSの下記保守作業をトライアルとして開始しました。当社とパートナー企業が協働して現場作業を実施する活動を通じて業務の理解を深め、福島第一の現場力を向上させていきます。
