TEPCO

福島第一廃炉
推進カンパニー
アニュアルレポート
2025

福島第一原子力発電所廃炉作業の概要

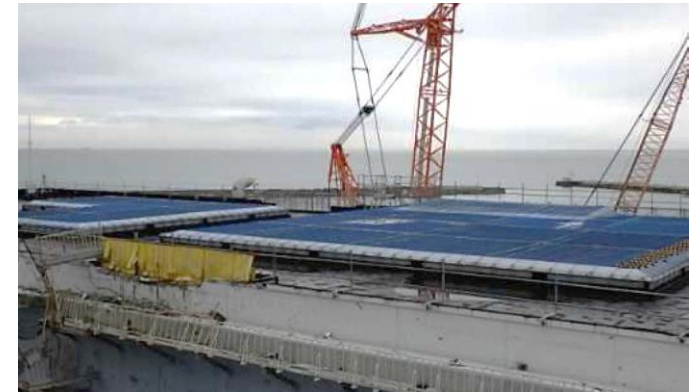
3号機タービン建屋 損傷部補修

建屋屋根の損傷部の補修や構内のフェーシング等による重層的な汚染水対策を進めた結果、汚染水発生量は**抑制傾向**となっています。

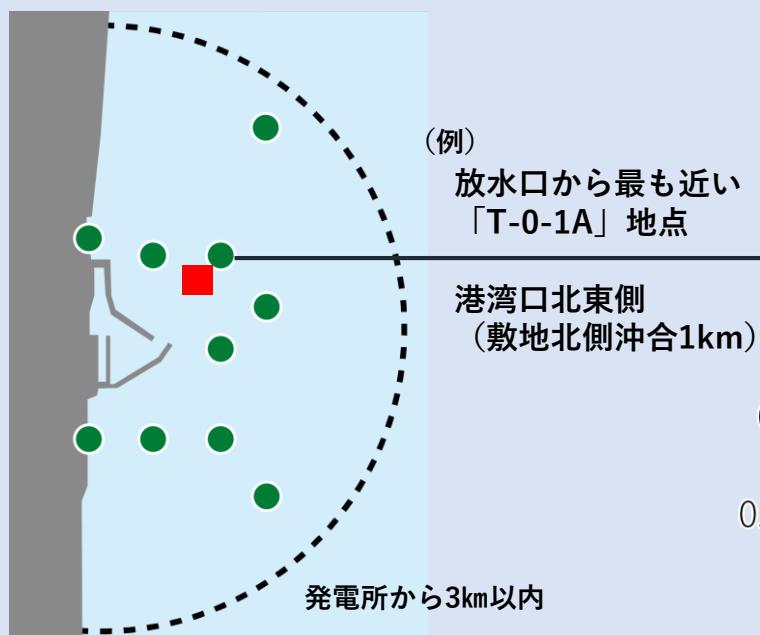
■迅速測定「セシウム137 濃度（単位：ベクレル/ℓ）」

ALPS処理水の海洋放出前から海水モニタリングを実施しており、環境の変化を見るための**主要核種**である放射性物質「**セシウム137**」の濃度は**日本全国の海水モニタリングで観測された過去の変動範囲**^{※1}の濃度で推移しています。

凡例 ■：放水口
●：採取場所

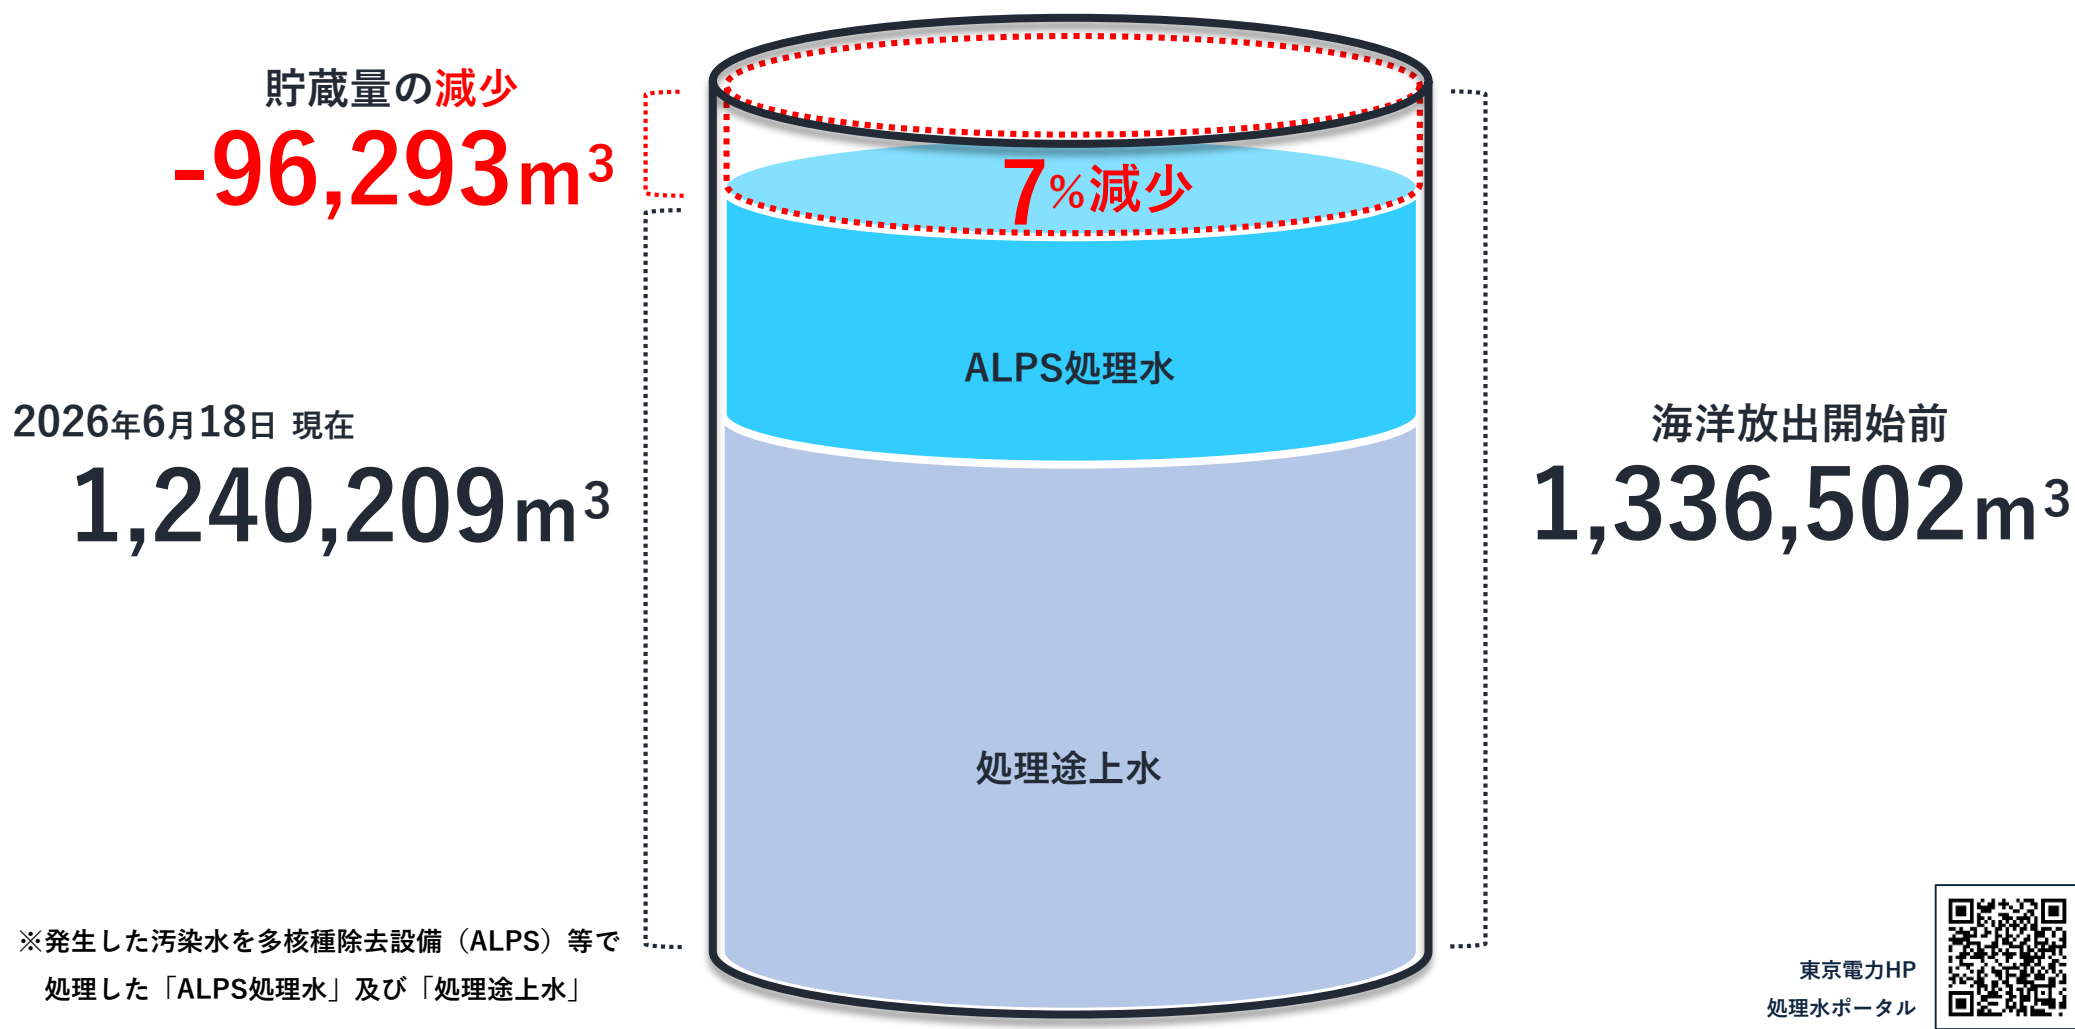
2023年8月24日の放出開始から2026年6月18日の間に、合計「**155,990m³**」のALPS処理水の**放出**を実施しました。
また、放出開始以降のALPS処理水の**新規発生量**が「**59,697m³**」となっており、ALPS処理水等※の**貯蔵量**は、**放出前に比べて約7%減少**しています。

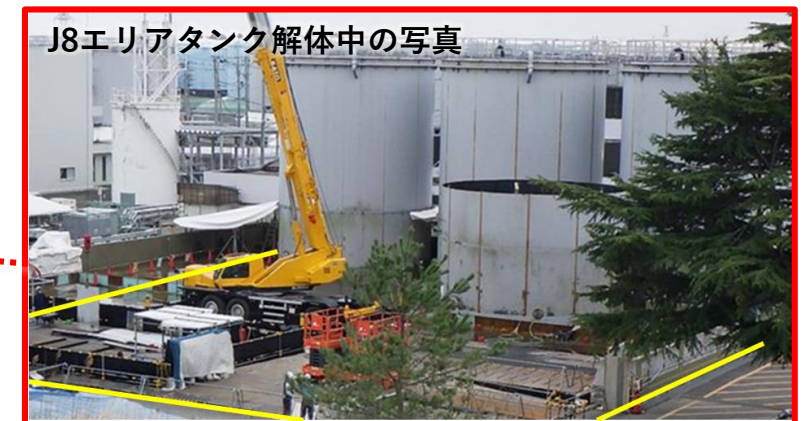
ALPS処理水の海洋放出に伴い、「処理水の貯蔵に**使用しなくなったタンク**」は計画的に**解体**を行い、廃炉に必要な施設を建設する敷地を確保します。まずはじめに、「**J9エリアタンク（12基）**」の解体を行い、**2025年9月**に完了し、2026年1月より「**J8エリアタンク（9基）**」の解体作業に着手し、現在、**5基目**の**タンク解体**が**完了**しています。解体した敷地には、「**3号機の燃料デブリ取り出し関連施設**」の**建設**を想定しています。

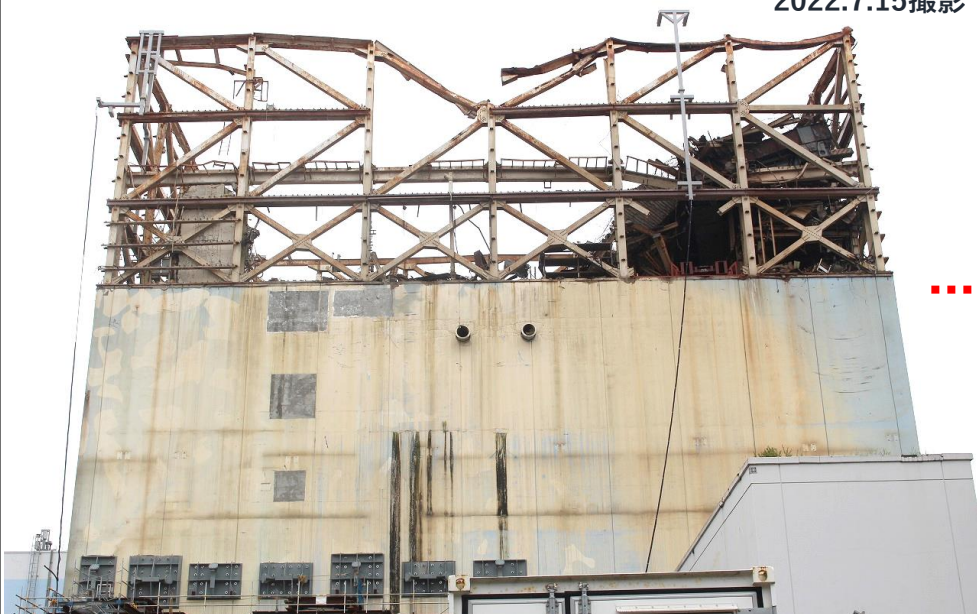
大型カバー設置前の様子

2026年1月19日に「**大型カバー**」の**設置が完了**しました。

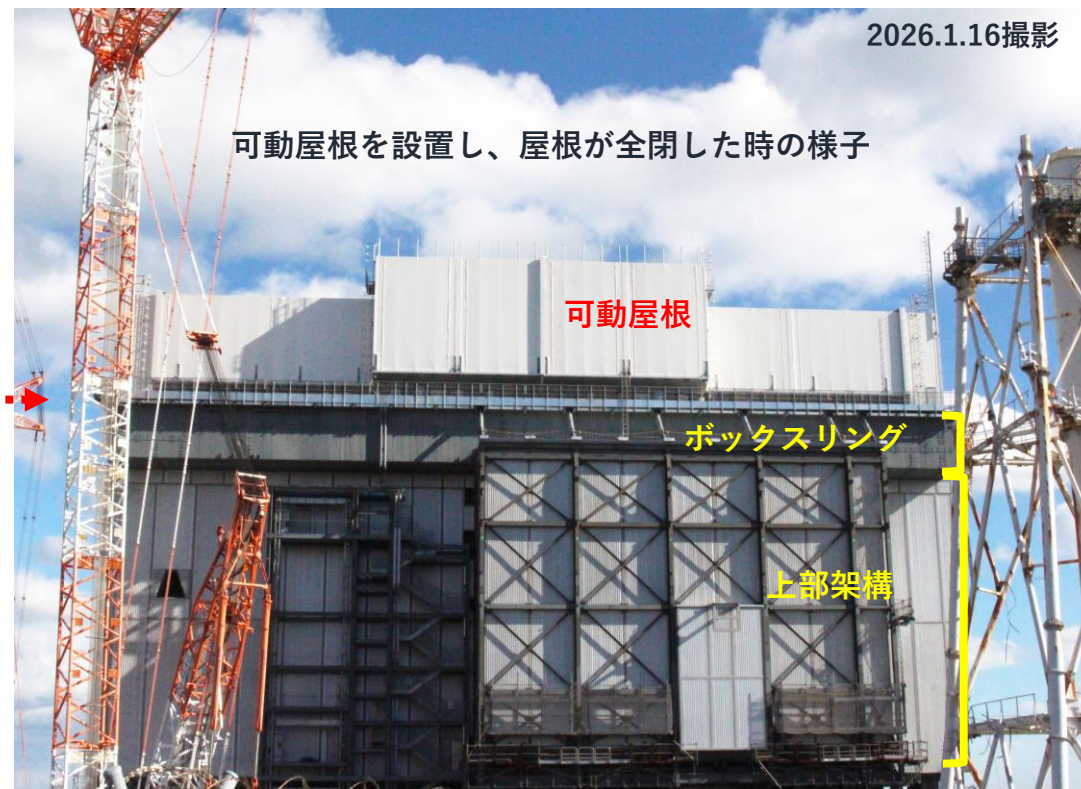
可動屋根を設置し、屋根が全閉した時の様子

可動屋根

ボックスリング

上部架構

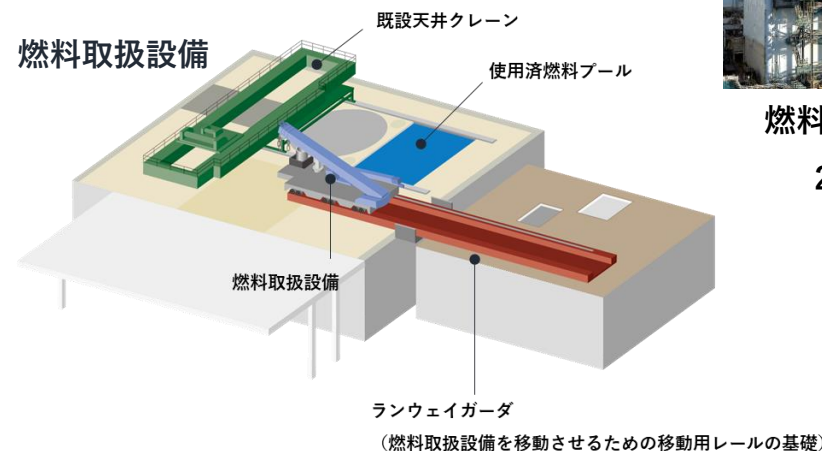
■燃料取り出し用構台

2号機の燃料取り出しに向けては、「原子炉建屋から燃料を取り出すための**構台の設置**」
「**ガレキ等の撤去**」 「**燃料取扱設備の設置**」等の準備作業を実施した後に、
燃料取り出しを開始する予定です。

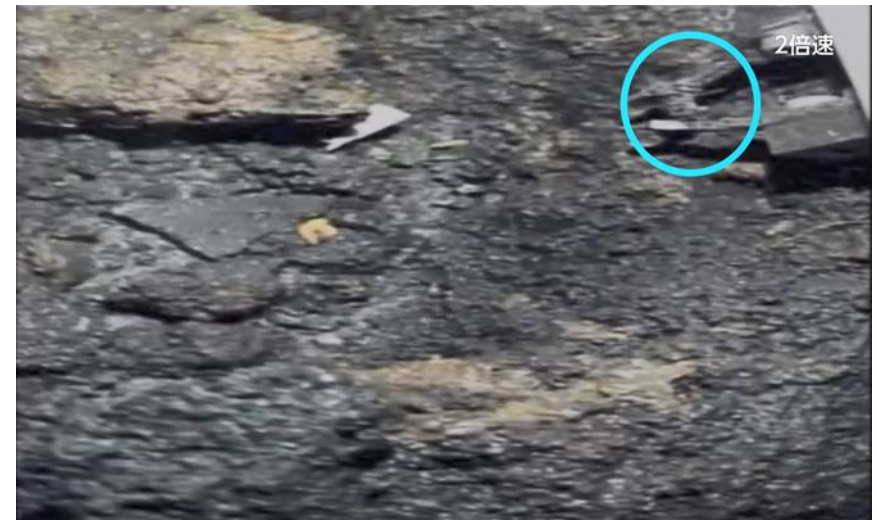
2024.10 撮影
2号機:先端治具で燃料デブリを把持した様子

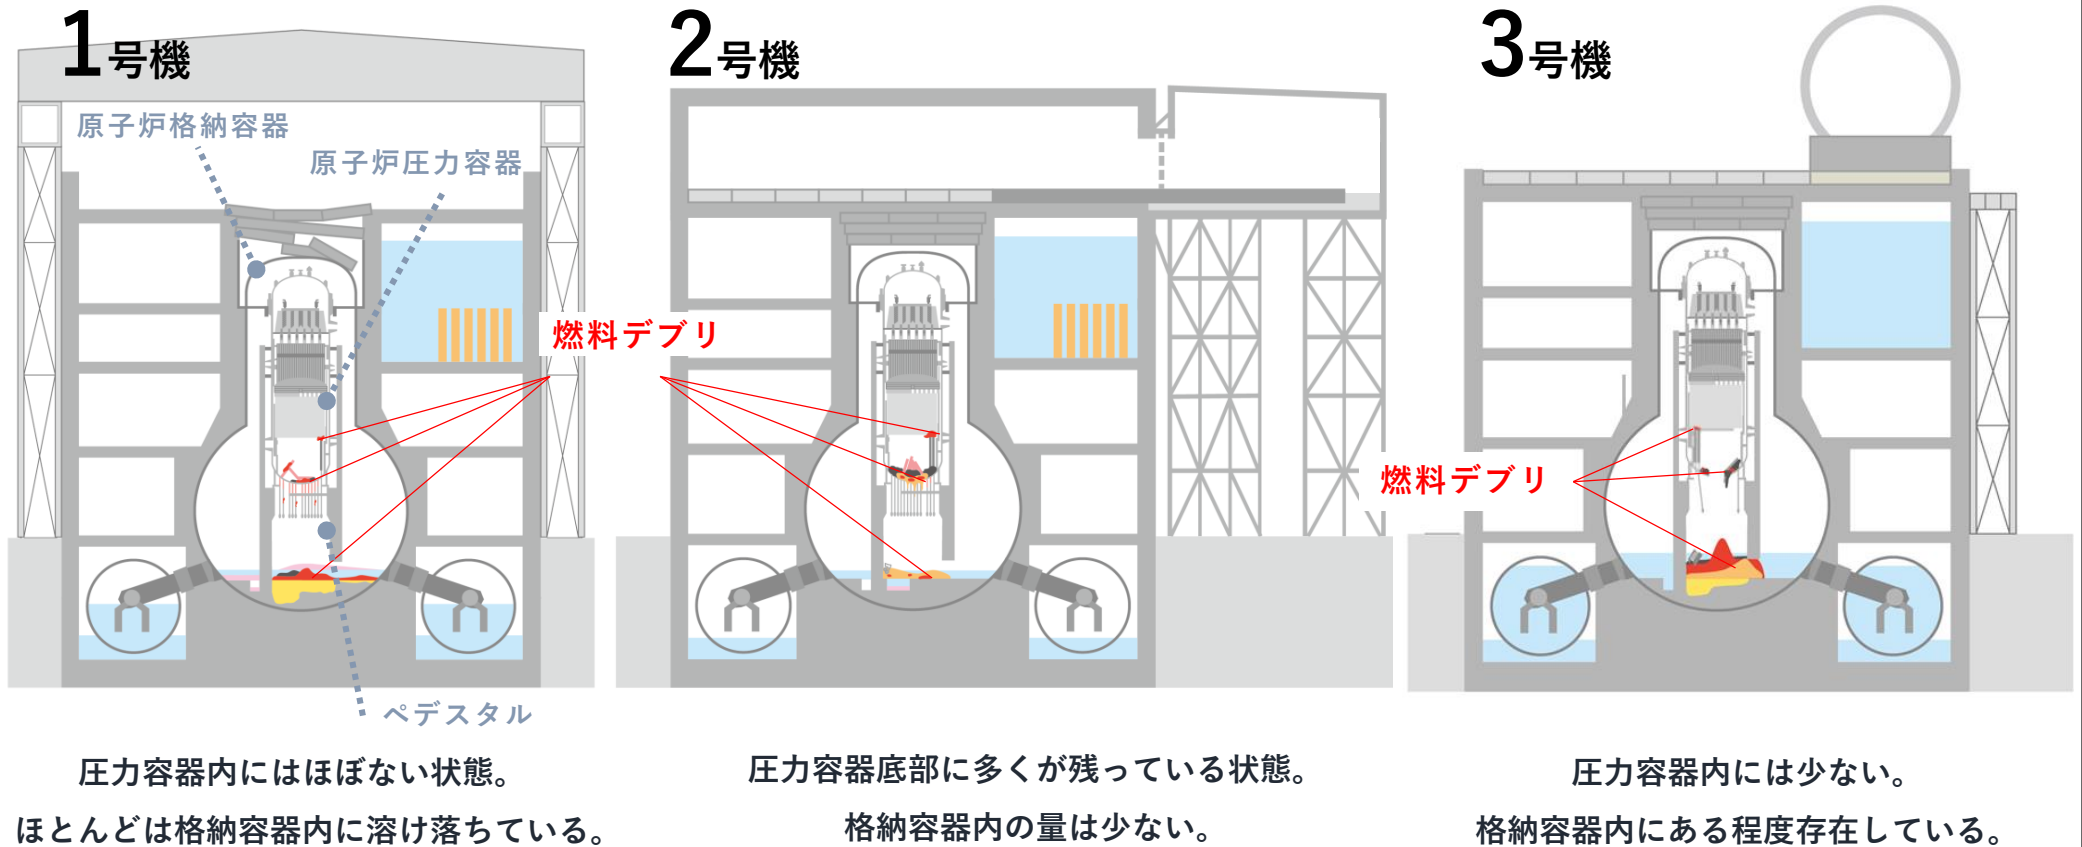
現在に至るまで、様々な調査と事故分析を行っており、それらの結果から「各号機における燃料デブリの分布」を推定しています。

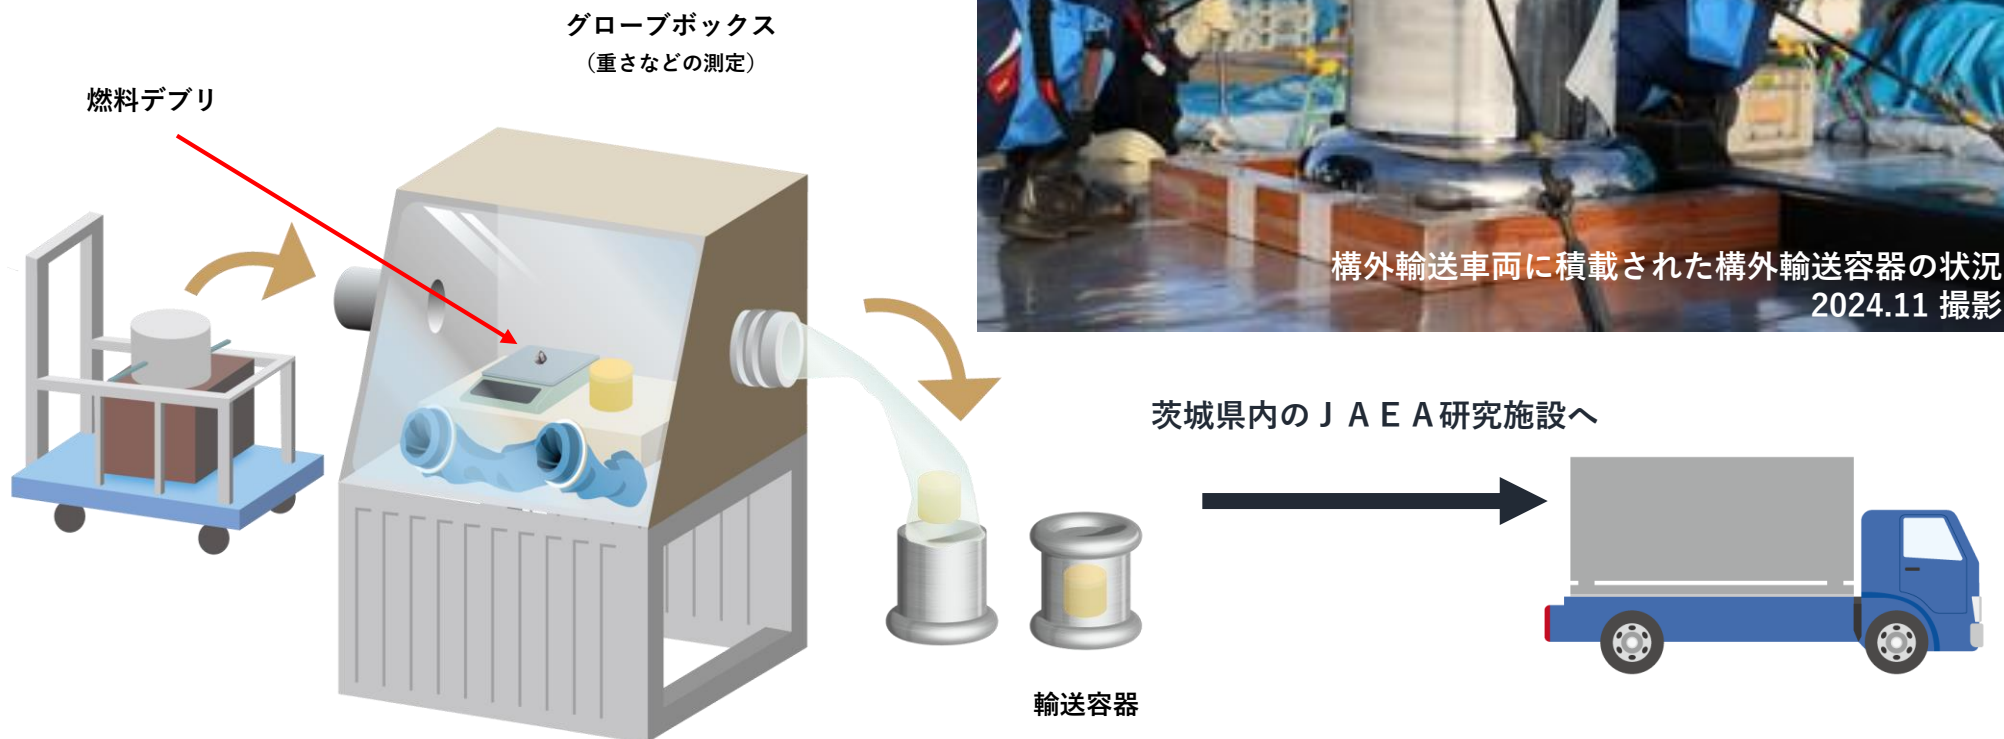
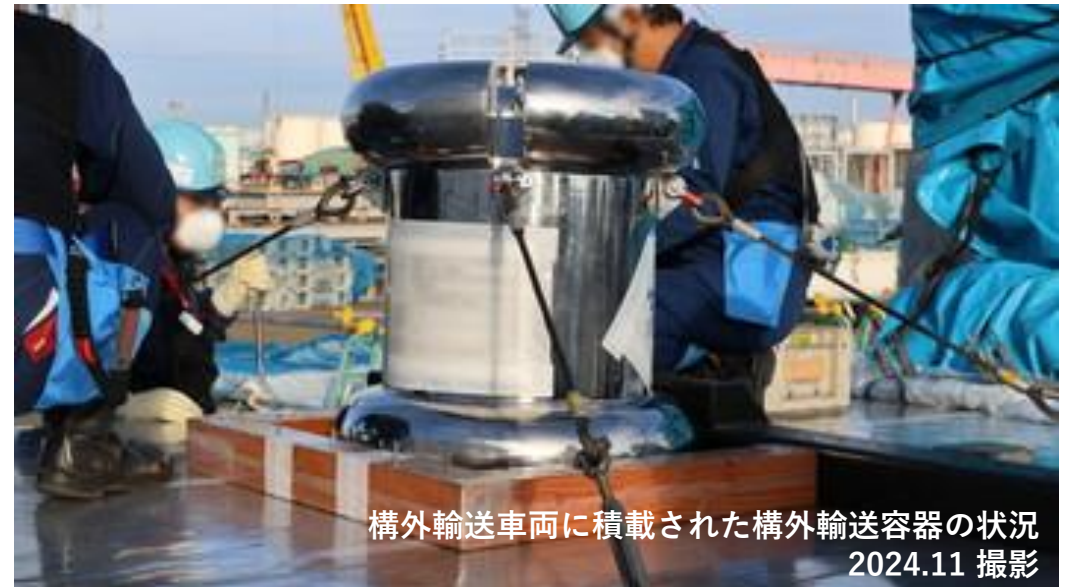
試験的に取り出した燃料デブリは、グローブボックス内で重さなどの測定を行った後、構外輸送容器へ収納し、茨城県内の JAEA 研究施設へ輸送しました。燃料デブリの性状分析を実施し、その分析結果について今後の「燃料デブリ取り出し工法」や「安全対策」「保管方法」などの検討に活用します。

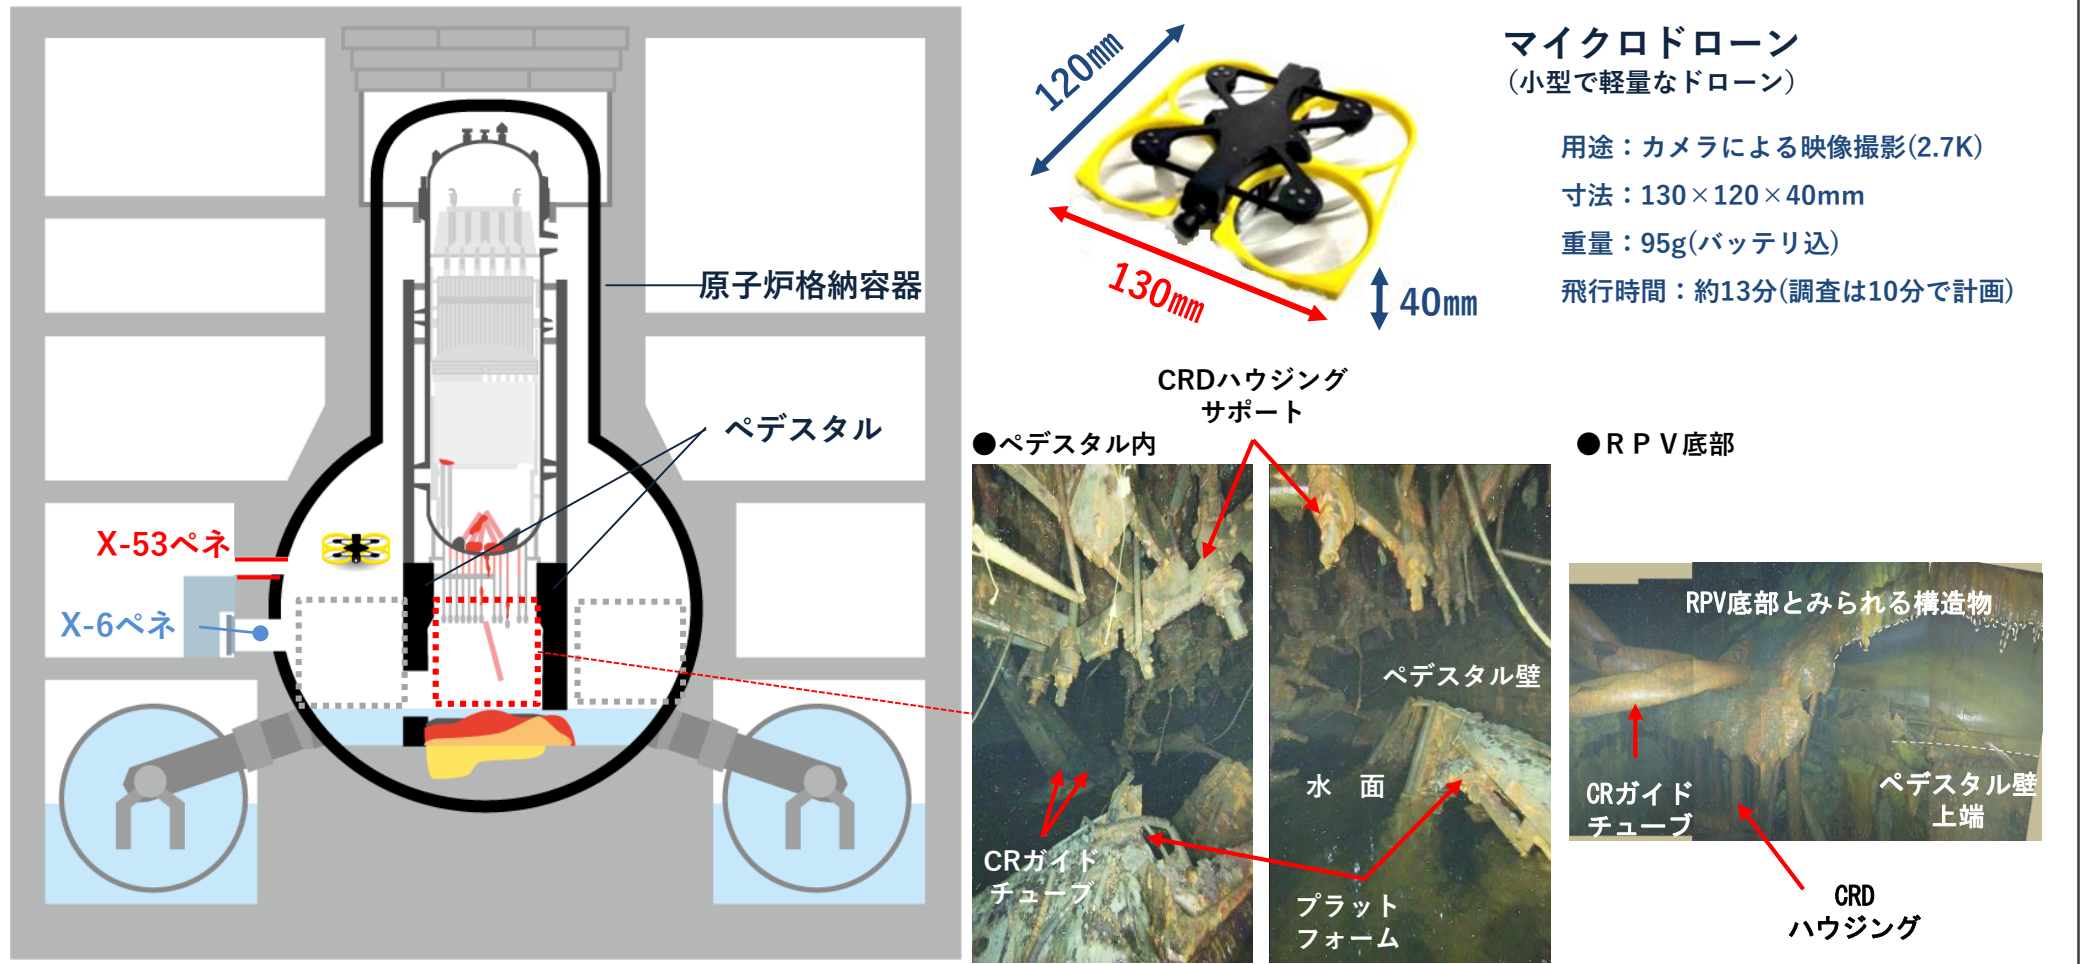
3号機では、本格的な燃料デブリ取り出しに向けて、更なる**原子炉格納容器**（以下PCV）内部の情報収集が必要です。今回は、**マイクロドローン**を「**X-53ペネトレーション**（以下、ペネ）」から投入し、2017年に「**小型水中遊泳型ロボット**」で調査した「**ペDESTAL内**」のさらなる詳細調査、及び未調査である「**ドライウェルの1階**」を調査しました。

今回の調査では**ペDESTAL内**の状況に加え、**原子炉圧力容器底部**とみられる**構造物等**の**新たな情報**が得られました。

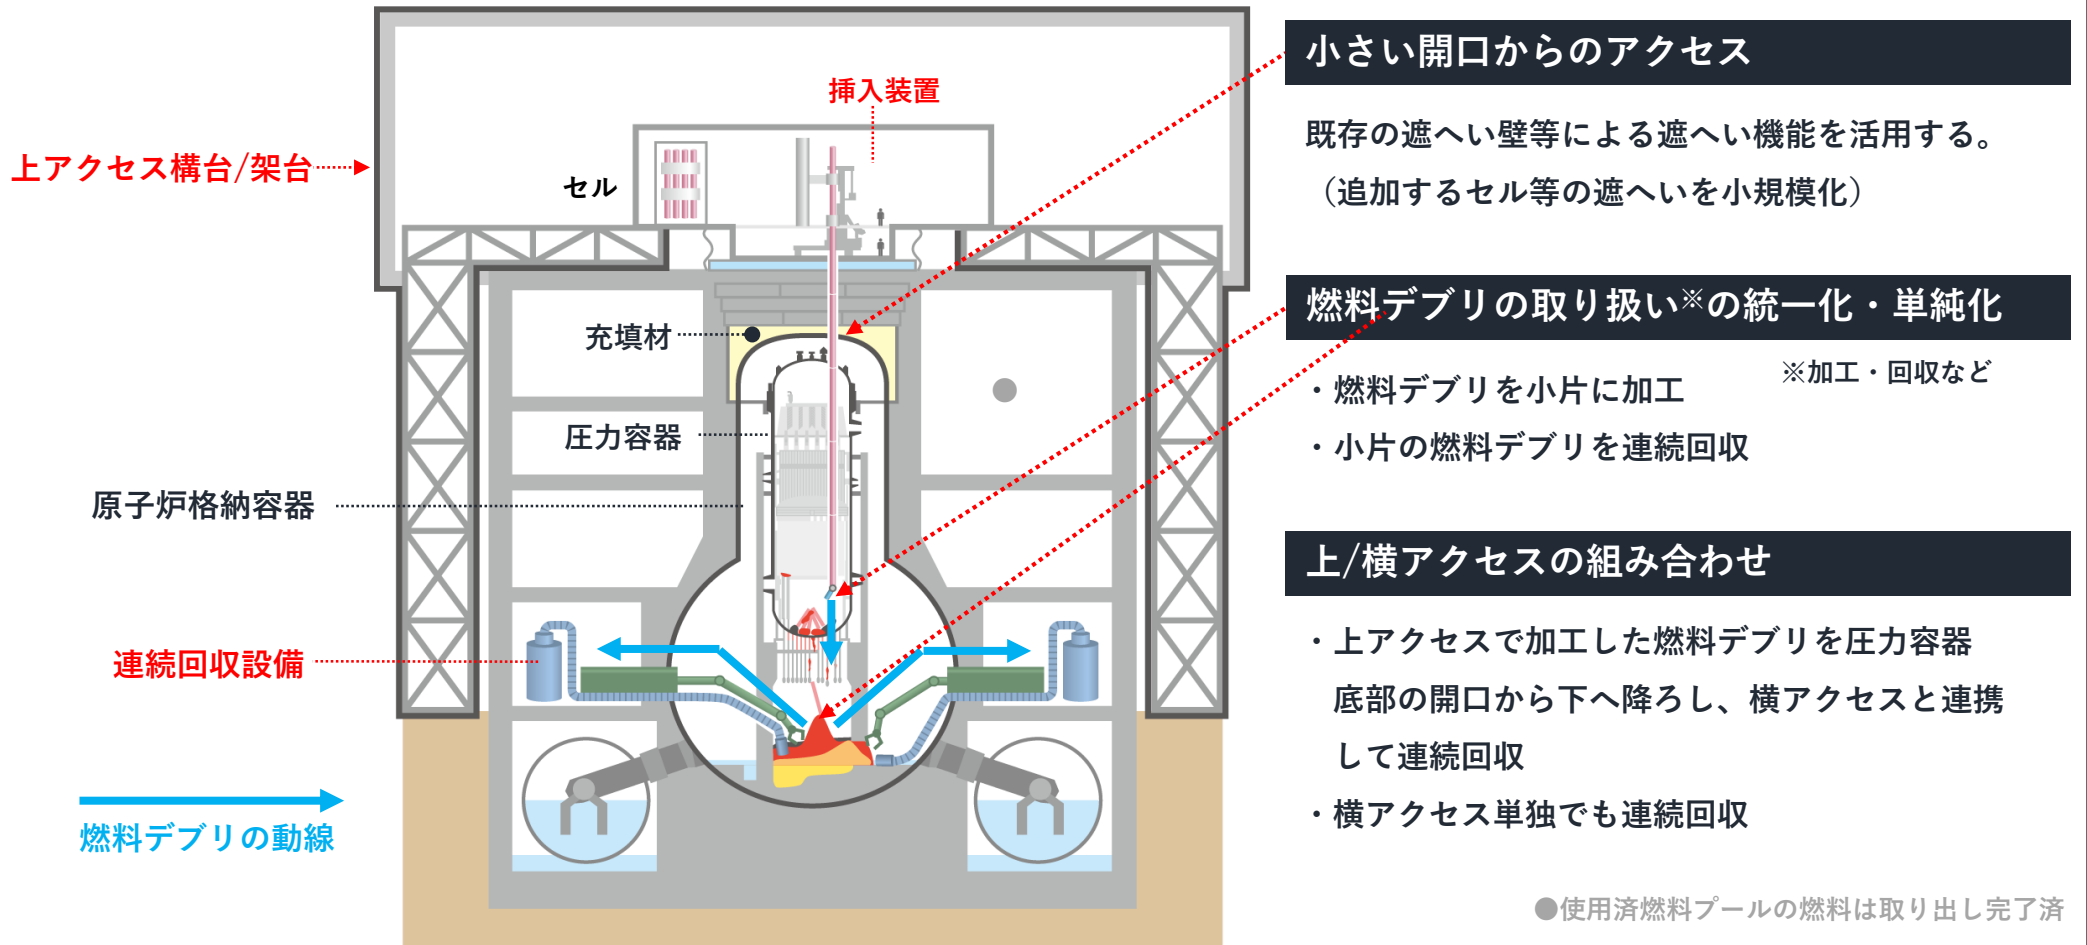
①上アクセスと②横アクセスの装置を組み合わせ、取り出しを進めます。①原子炉建屋の最上階（上部）から格納容器内にアクセスし圧力容器内の燃料デブリを加工し格納容器の底部に降ろします。そして、②横から加工・連続回収を行います。燃料デブリ取り出しの準備工事として、上から燃料デブリを降ろす装置等を支える「上アクセス構台／架台」を新規で設置する必要があります。

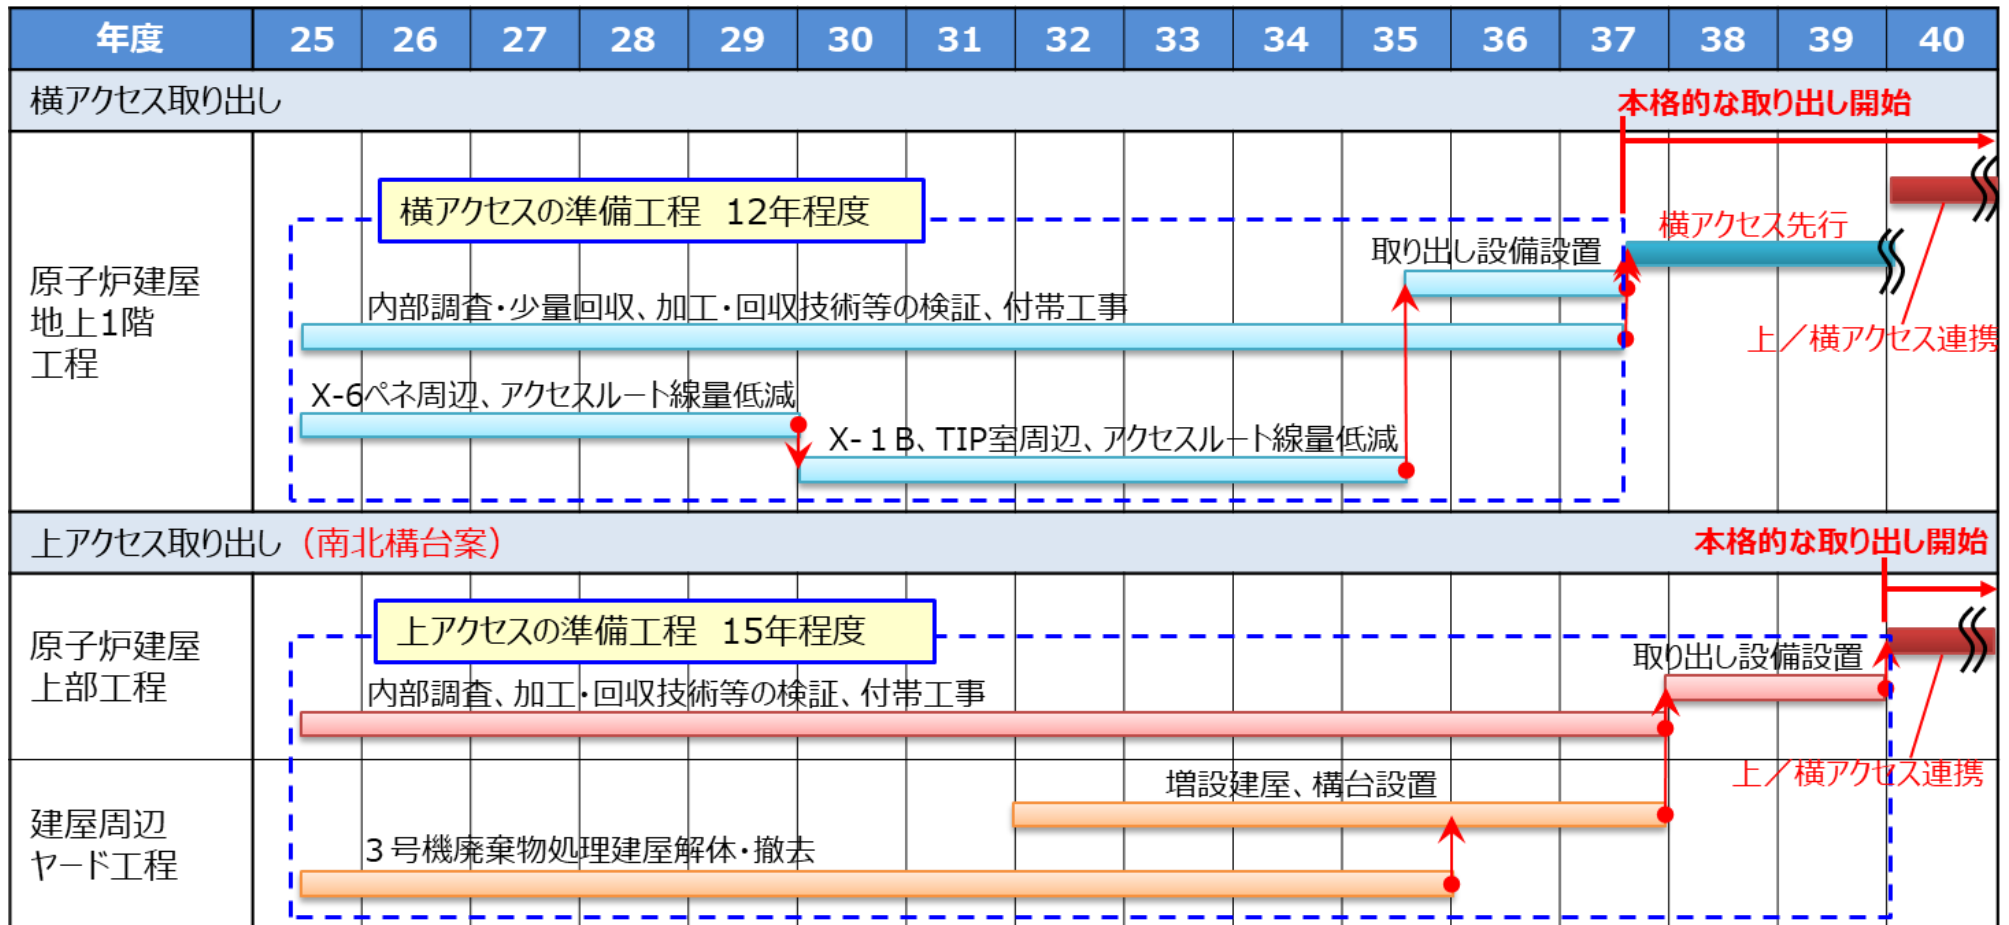
上アクセス用支持構造物が南北構台案の場合の工程

一定の想定の下で、「**本格的な取り出し開始**」までの**準備工程**を検討しました。「南北構台案・東西架台案」ともに「**上アクセスの準備工程**」が**15年程度**、「**横アクセスの準備工程**」が**12年程度**と評価※¹しています。

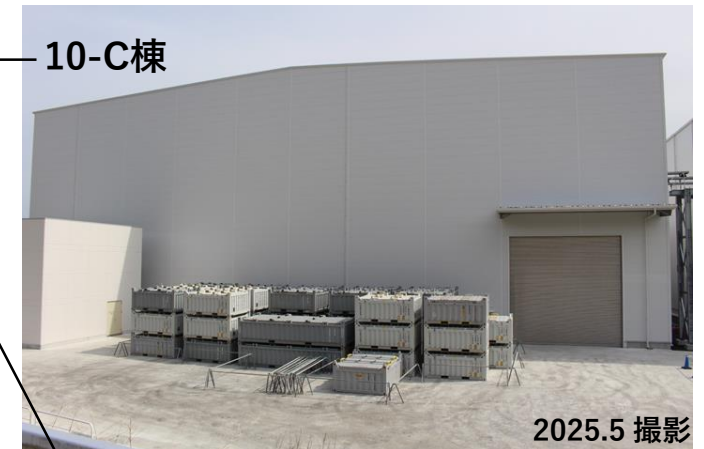
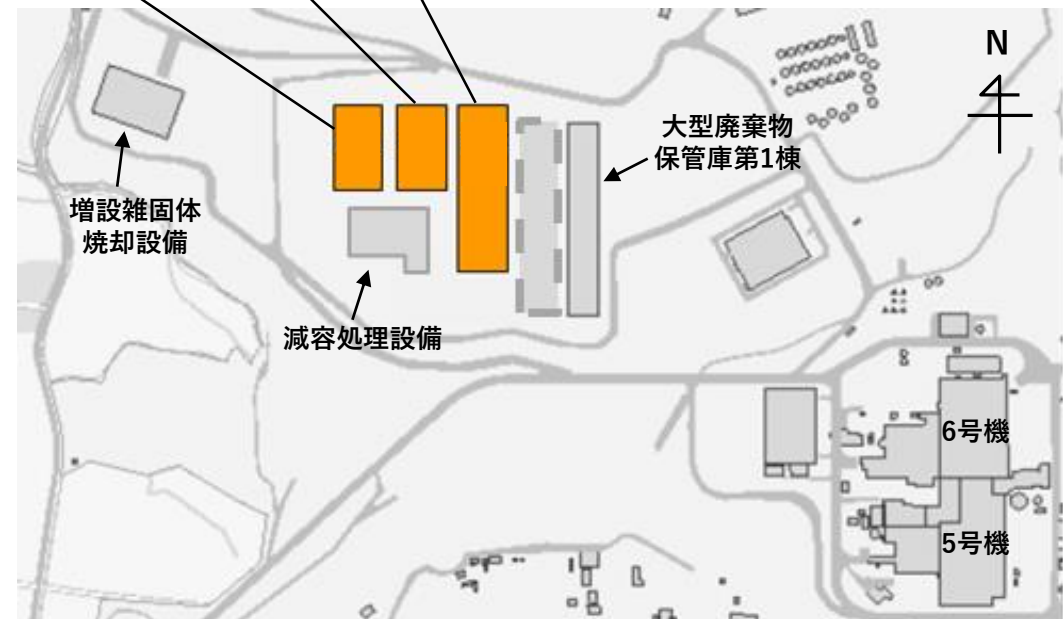
固体廃棄物貯蔵庫 第10棟の大きさ と 保管量

固体廃棄物貯蔵庫第10棟は、2023年3月より工事が開始されており、**A棟**は2024年8月、**B棟**は2024年10月から段階的に運用を開始しました。2025年4月に**C棟**が竣工し、2025年5月に**全体の運用を開始**しました。

A棟	B棟	C棟
東西方向×南北方向×高さ (m)	約50×約90×約20	約50×約180×約20	約50×約180×約20
保管量 (m ³)	約2万		約4万

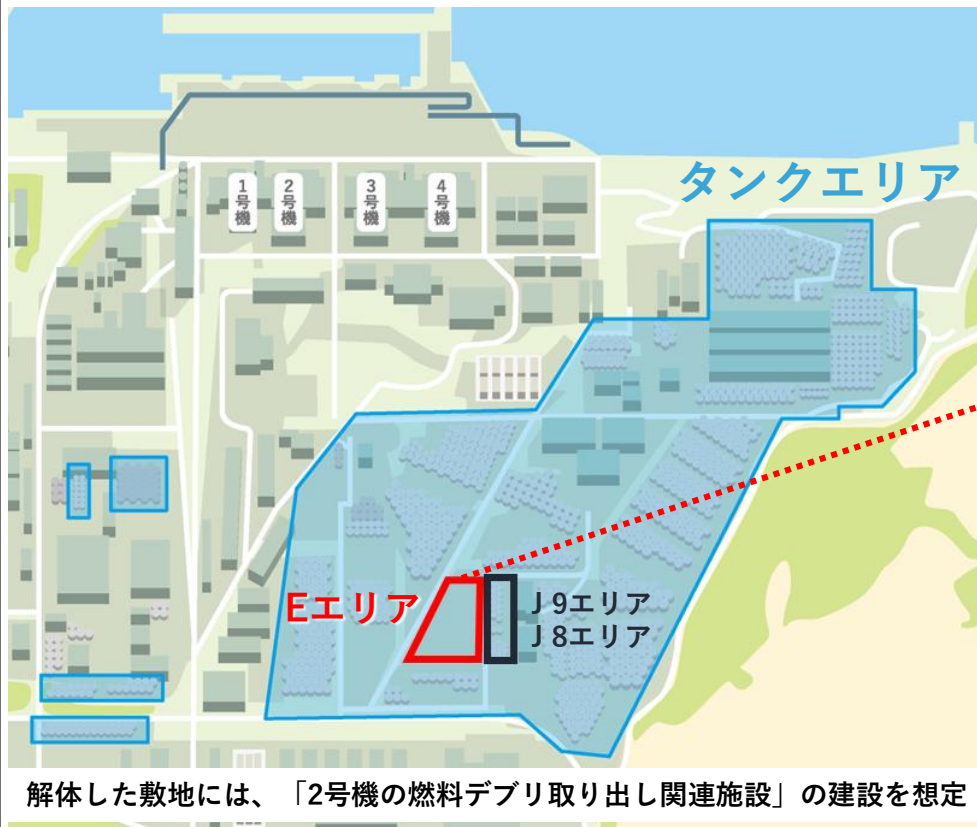
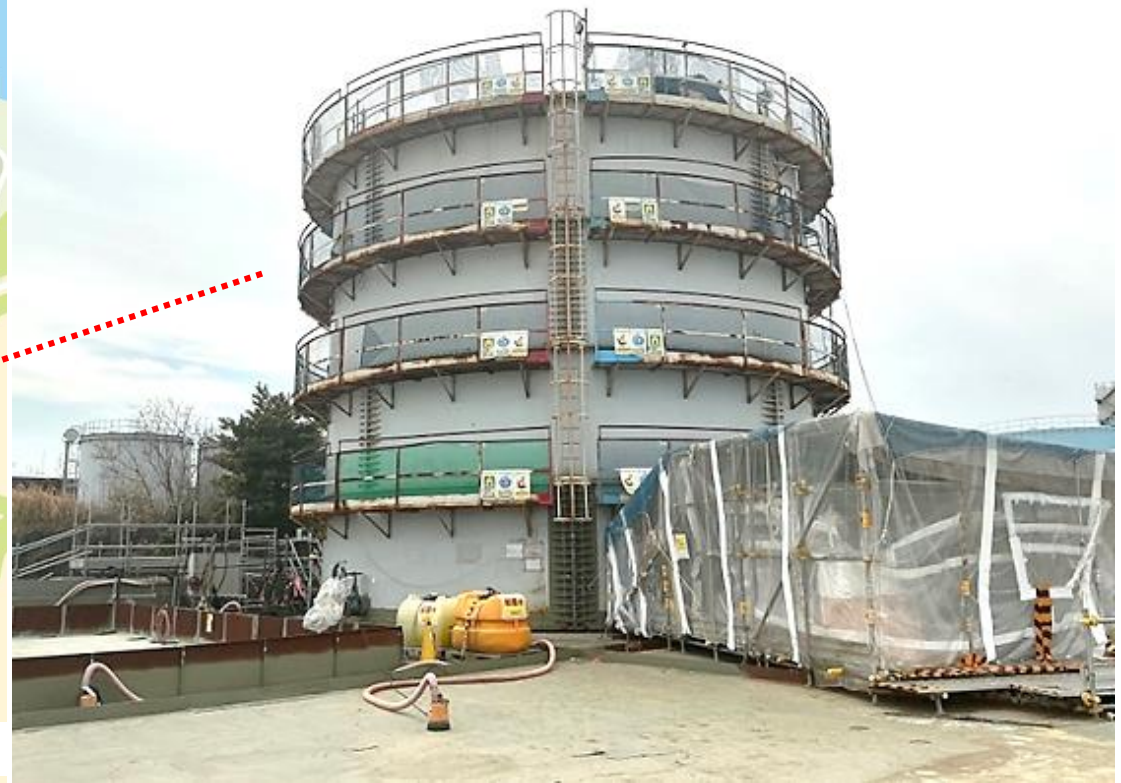
事故当時、急増した汚染水を急ぎ貯蔵するため、組み立てが容易な「フランジ型タンク」を334基設置しました。フランジ型タンクは、構造上つなぎ目があるため、より漏えいリスクの低い「溶接型タンク」への切り替えを行い、2019年3月に完了しています。フランジ型タンクは解体を進め、残りの1基となる「D1タンク（Eエリア）」について、タンク内のスラッジ※回収および、洗浄・除染作業を実施した後、2026年6月に解体が完了したことで、事故当時に1～4号機の汚染水等を貯留していたフランジ型タンク※全334基の解体作業が完了しました。
