1号機建屋カバー解体・ガレキ撤去に伴う 放射性物質飛散抑制対策について

平成26年9月10日

東京電力株式会社

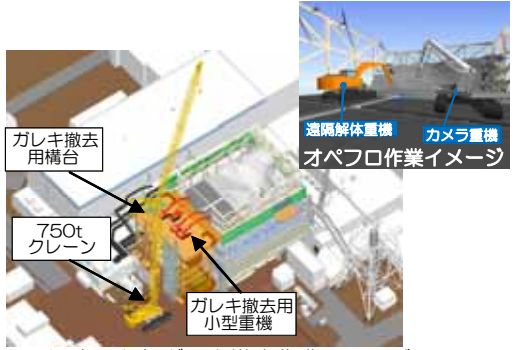
原子炉建屋上部カレキ撤去作業イメージ

■ 1号機のカレキ撤去は以下の手順で行う予定です。

- ①原子炉建屋北側に、カレキ撤去用構台を設置
- ②使用済燃料プール等の防護
- ③カレキ撤去用構台上に、カレキ撤去用の小型重機を配置(遠隔操作による無人施工)
- ④小型重機により、建屋北側よりカレキ撤去
- ⑤天井クレーン・燃料取扱機を撤去
