福島第一原子力発電所の 汚染水の状況と対策について

平成26年11月19日

東京電力株式会社

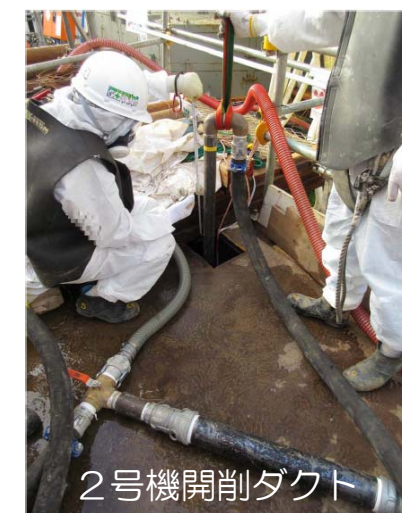
<間詰め充填 現場作業状況>

間詰め充填現場作業状況

2号機海水配管トレンチ

2号機開削ダクト

- 屋外海水配管トレンチ*1の建屋接続部は、凍結管による冷却、氷・ドライアイスの投入により、凍結止水壁が出来つつあるものの、一部凍結が弱い部分があるため、間詰め充填を実施しました。
- 間詰めによる止水効果の確認後、トレンチ内の水抜きを行うに当たっては、汚染水を漏れいさせないよう慎重に検討した上で、トレンチ内の水抜きおよび閉塞作業を順次実施する予定です。

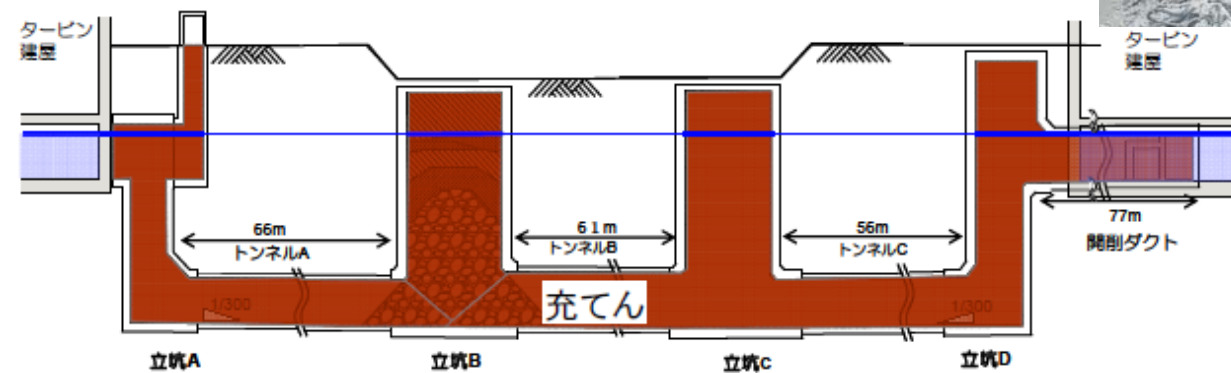
<水抜き・閉塞のイメージ>

- トレンチ内の水抜き、グラウト*2による閉塞を実施します。
- 試験により、しっかりと充填することを確認しています。

*2グラウト：セメント・水・必要に応じて加える混和材料を構成材料とするもの

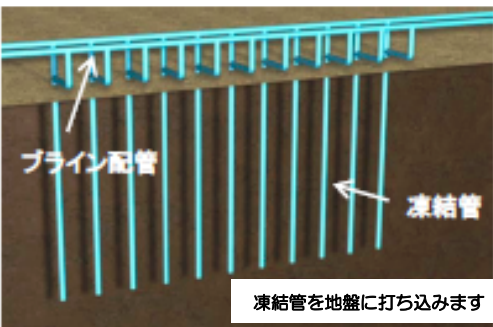
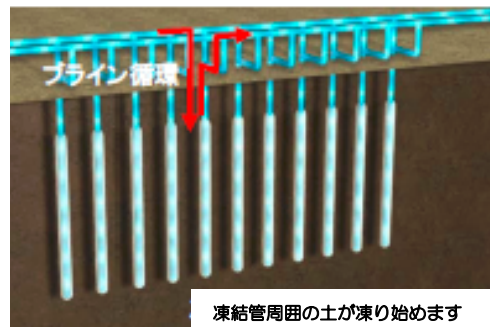
凍土壁施工概要

凍結管を地中に建込、ブラインを循環させるための配管を接続します

凍土壁が造成されます

ブラインを循環させます

凍土イメージ

- 陸側の遮水壁は、凍結プラントで -30°C 程度に冷却したブライン*1を、ブライン配管を通じて各凍結管に送り、周囲の土の温度を下げることで土を凍結させ、凍土の壁を作ります。
- これまでに小規模の試験を行い、温度や掘り返した状況から、凍土壁が作れることを確認しました。
- 今年度末の凍結開始を目指し、凍結管を設置する穴の掘削 (削孔) 工事を始め、11/17時点で約658本の削孔が完了しました。また、凍結管の設置 (建込) を開始しています。
- 削孔工事にあたっては、一部埋設物がありそれを貫通させる箇所については、慎重に調査した上で削孔を実施しています。

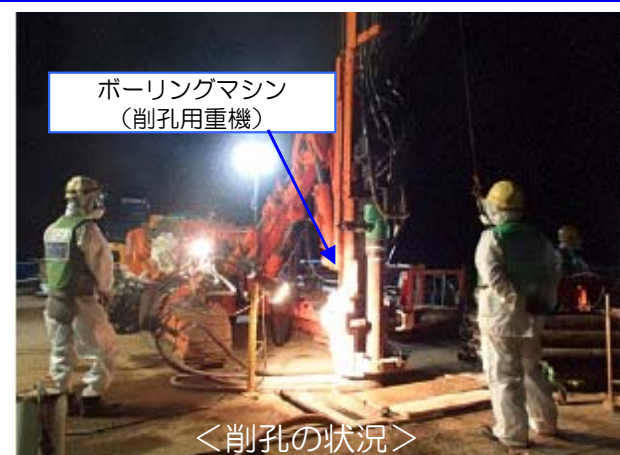
<削孔の状況>

- 1～4号機を取り囲む凍土遮水壁 (経済産業省の補助事業) の造成に向け、凍結管を設置するための削孔工事を実施しています。11/17の時点で、埋設物と干渉しない箇所では、全削孔本数*2である1,545本中、658本の削孔を完了しており、凍結管の設置も222本完了しています。
- また、11/17の時点で、一部埋設物と干渉する箇所では、全削孔本数*2である162本中、7本の削孔を完了しています。 *2：全削孔本数は現場等の状況により変更の可能性があります。

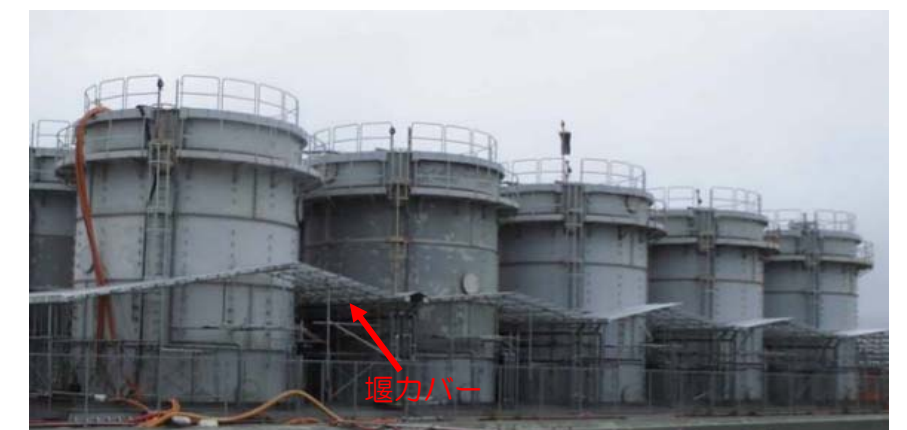
<タンク堰カバー設置 現場状況>

- 雨水抑制（雨樋、堰カバー）等の対策が完了したエリアについては、台風による降雨でも、堰内雨水の溢水を防止することができました。

- タンクの増設計画について、溶接型タンク（溶接）の建設を順次実施しています。受入容量が不足しないよう、建設計画に余裕をもって進めています。
- タンクのリプレース（撤去および設置）計画について、フランジ型タンク（フランジ接合*）からの漏えいに伴い、信頼性向上のため、フランジ型タンクの撤去、溶接型タンクの設置を実施しています。
- 汚染水を保管しているタンクは、万が一の汚染水漏えいに備えて堰を整備しており、堰内に流入した雨水は、分析した上で排出します。
- 台風等の降雨量が多い場合、堰から雨水が溢水する可能性があるため、雨水抑制（雨樋、堰カバー）等の対策を行っています。
