福島第一原子力発電所の 汚染水の状況と対策について

2017年9月5日

東京電力ホールディングス株式会社

1. 「汚染水対策」の3つの基本方針

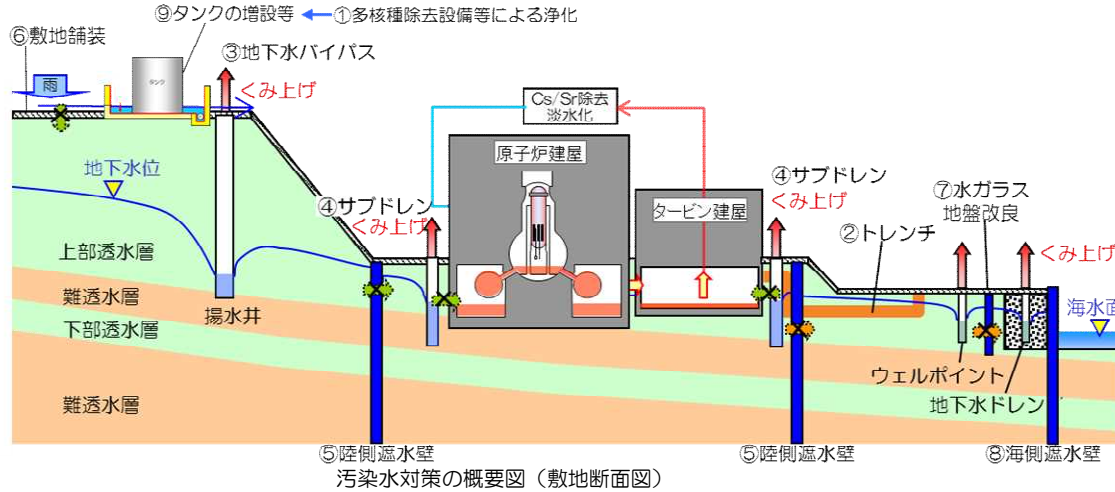
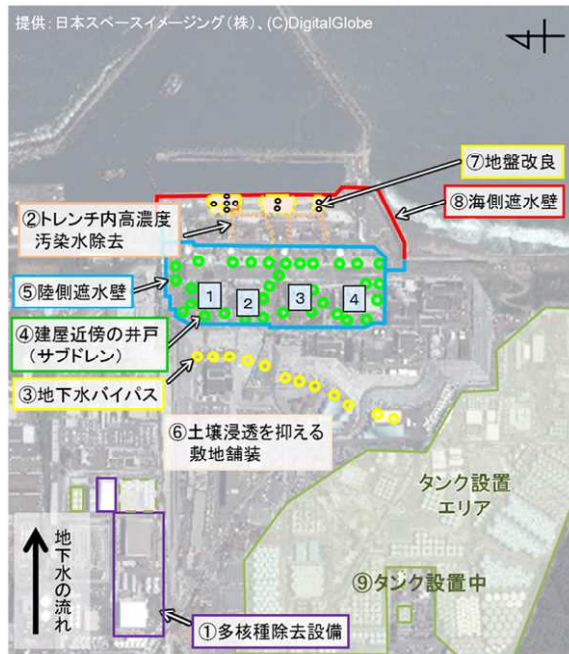
汚染水対策の概要図 (敷地平面図)

■ リスク低減の優先順位が高かった汚染水の問題に対して、3つの基本方針に基づき、予防的・重層的対策を進めています。

方針1. 汚染源を取り除く

- ①多核種除去設備等による汚染水浄化
- ②トレンチ(※)内の汚染水除去
- (※) 配管などが入った地下トンネル

方針2. 汚染源に水を近づけない

- ③地下水バイパスによる地下水汲み上げ
- ④建屋近傍の井戸での地下水汲み上げ
- ⑤凍土方式の陸側遮水壁の設置
- ⑥雨水の土壤浸透を抑える敷地舗装

方針3. 汚染水を漏らさない

- ⑦水ガラスによる地盤改良
- ⑧海側遮水壁の設置
- ⑨タンクの増設
- (溶接型へのリプレース等)

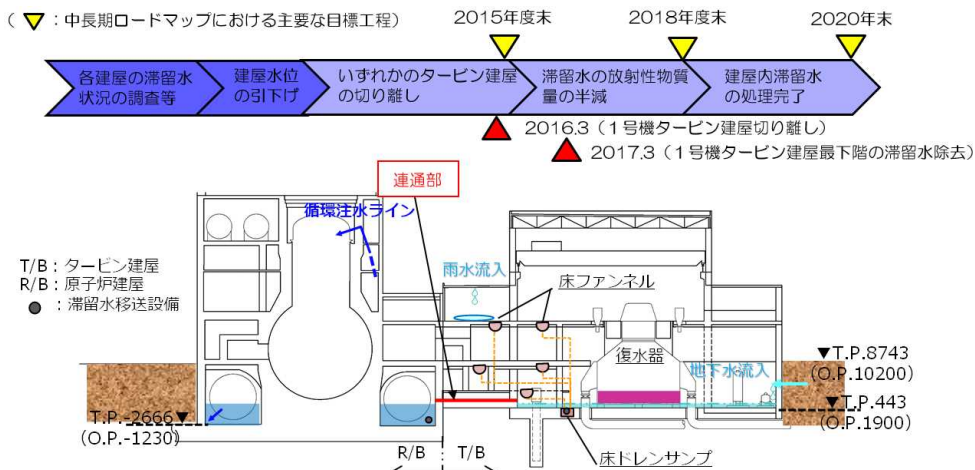
<2-1. 1号機原子炉建屋-タービン建屋断面図>

- 床面レベルの高い1号機タービン建屋（T/B）について、原子炉建屋から流入する滞留水の流れを切り離し（2016年3月完了）、最下階エリアの滞留水を除去しました（2017年3月完了）。今後、1号機T/Bの実績を後続建屋での作業に反映することで、建屋内滞留水処理の早期完了を目指します。
- 1～3号機の復水器※1は、震災直後に貯留した高濃度滞留水により高線量線源となっています。復水器内ホットウェル※2天板上部の水抜きについては1～3号機全て完了しました。復水器内ホットウェル天板下部の水抜きについては、1号機については完了しました（8月1～4日）。2、3号機については引き続き水抜き方法を検討していきます。

※1：タービンを駆動した蒸気を冷やして水に戻す装置、※2：復水器下部にある復水のたまる部分
