東京電力福島第一原子力発電所汚染水対策の対応
 廃炉・汚染水対策現地調整会議 課題に対する管理表

平成26年8月26日

多核種除去設備の本格運転への移行について

2、3号機海水配管トレンチ 建屋接続部止水工事の進捗状況について

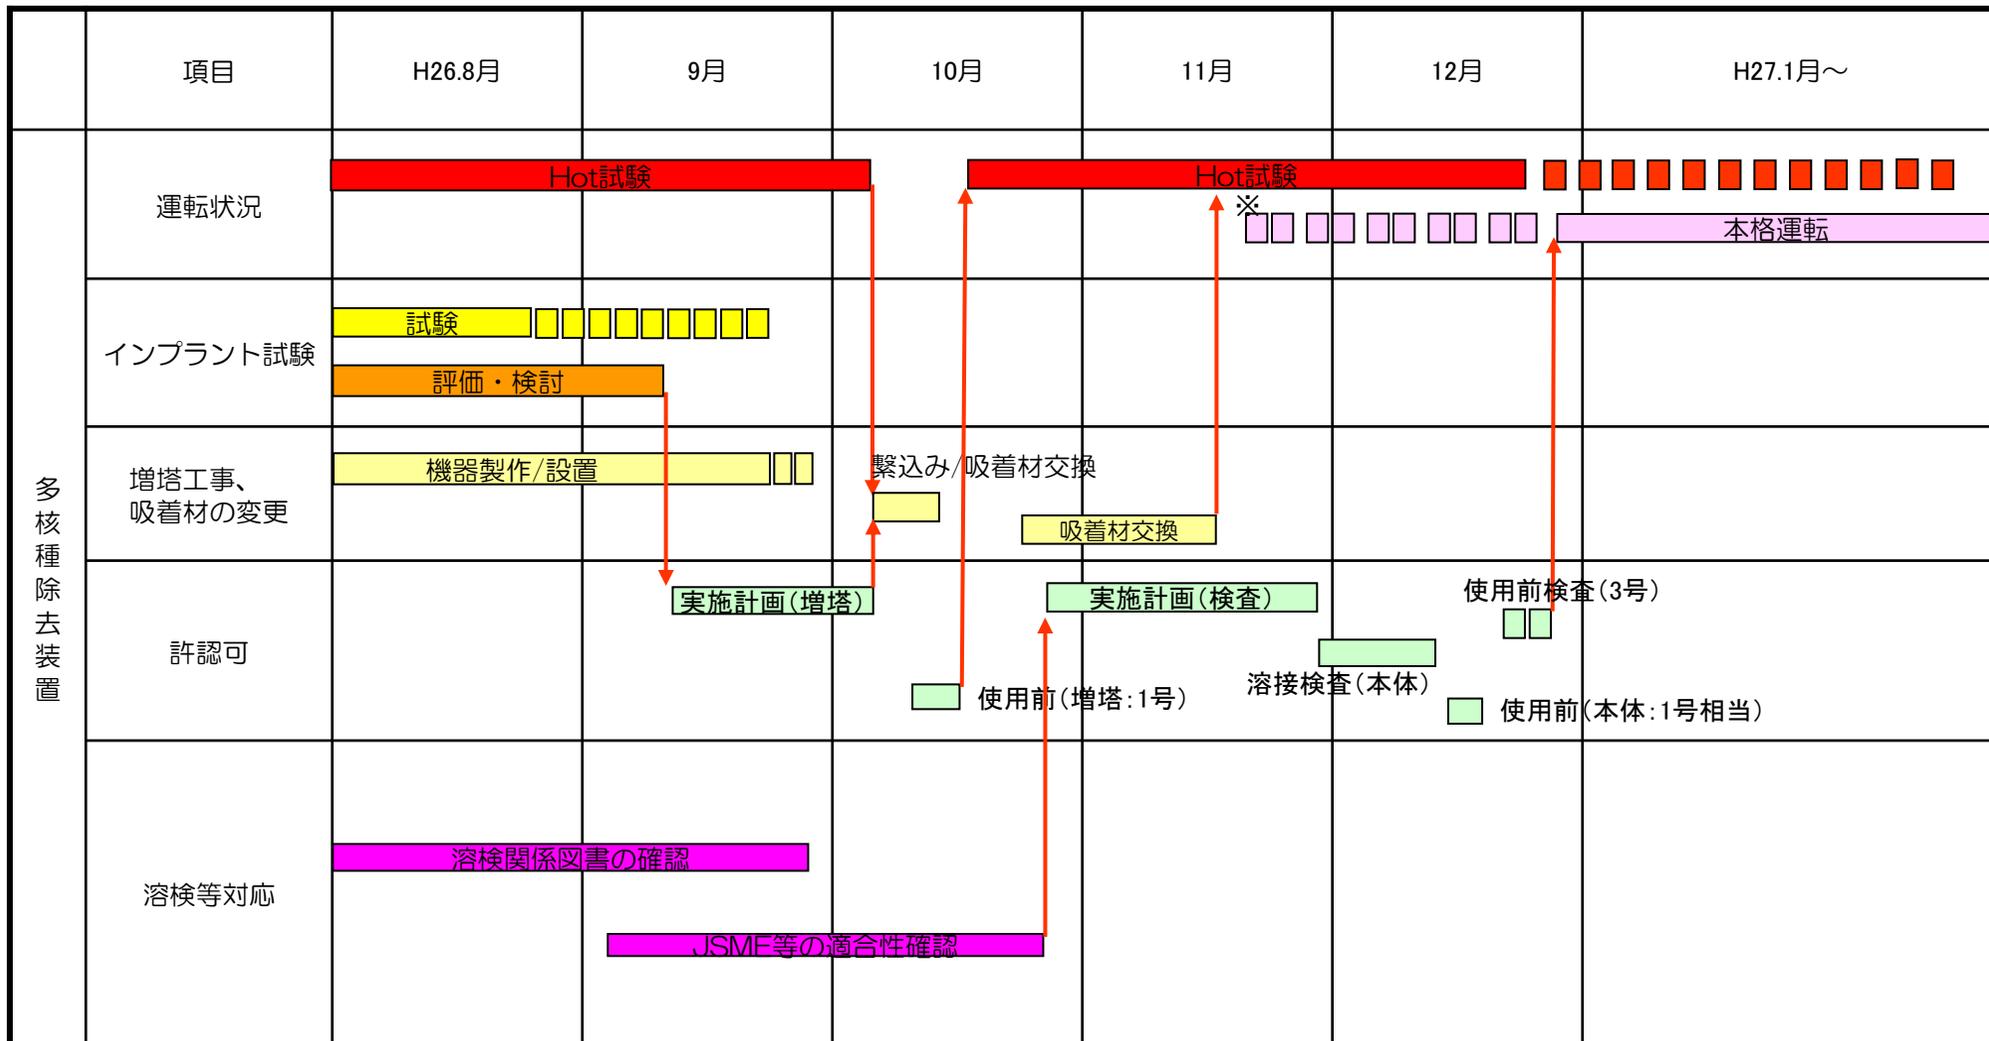
5. 今後のスケジュール

※：使用前検査の合格はH26.12頃の想定となるが、最終塔構成での運転（本格運転相当）はH26.11頃より実施

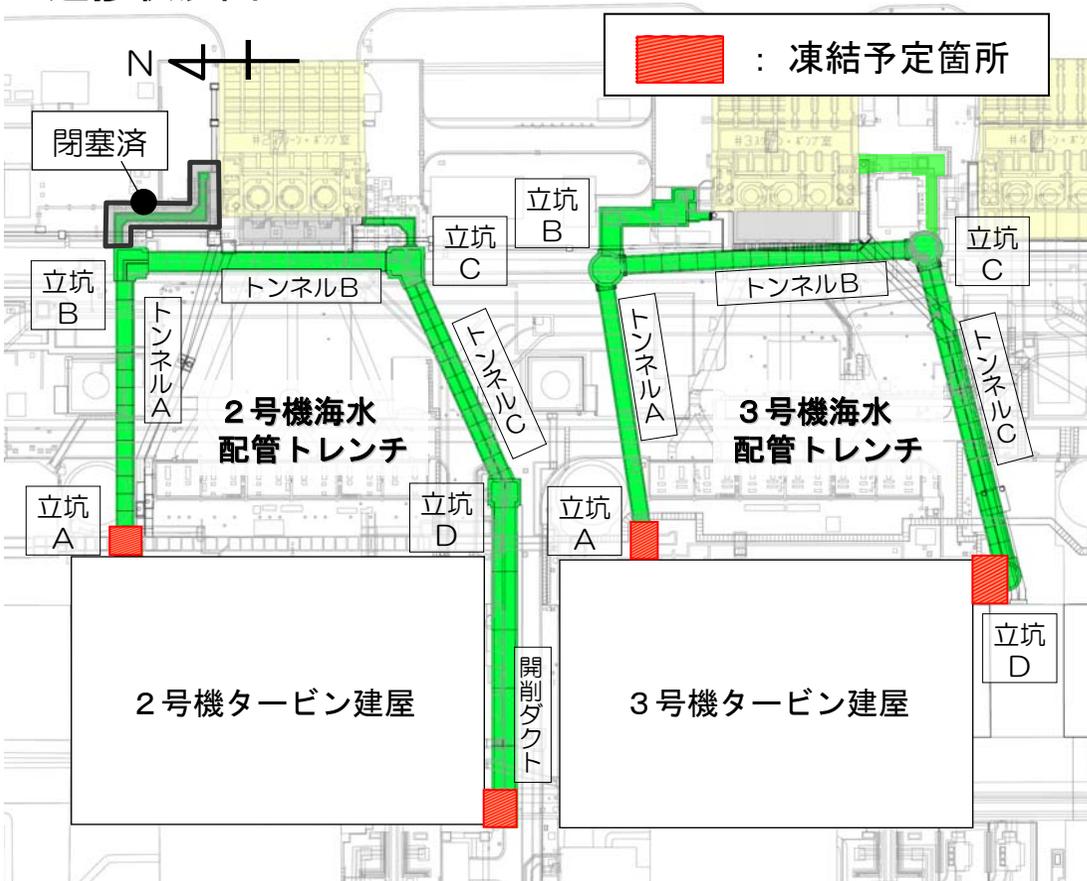
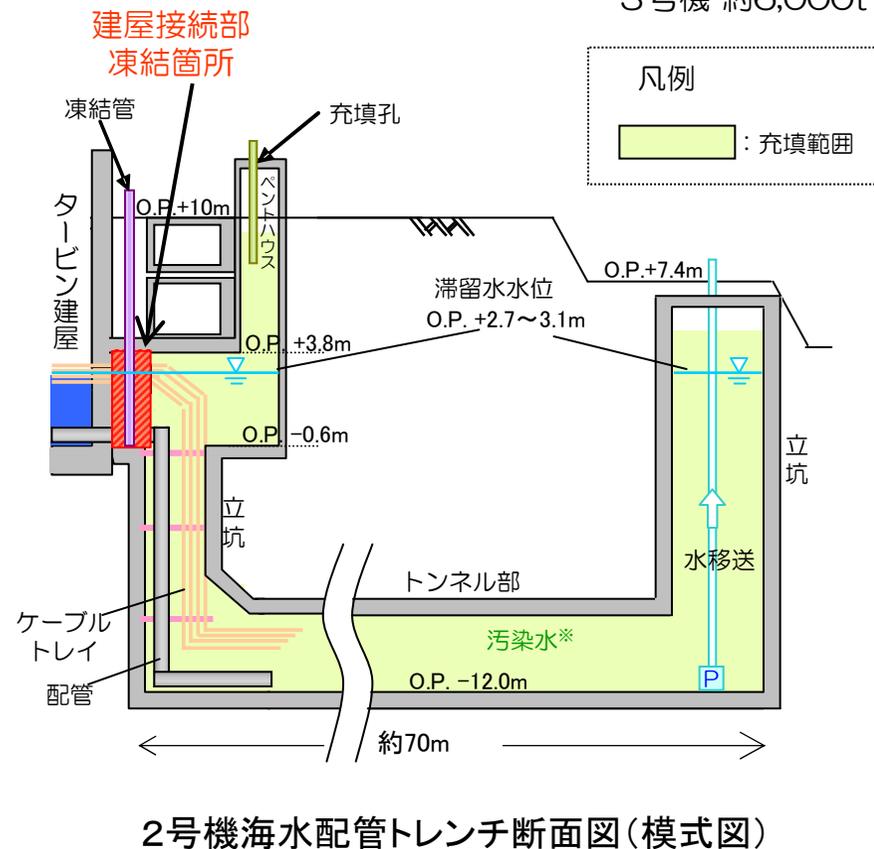
■進捗状況図

※汚染水の量：2号機 約5,000t
3号機 約6,000t

2号機		3号機	
立坑A	凍結運転中(4/28~)、氷・ドライアイス投入中	立坑A	削孔作業中
開削ダクト	凍結運転中(6/13~)	立坑D	削孔作業中

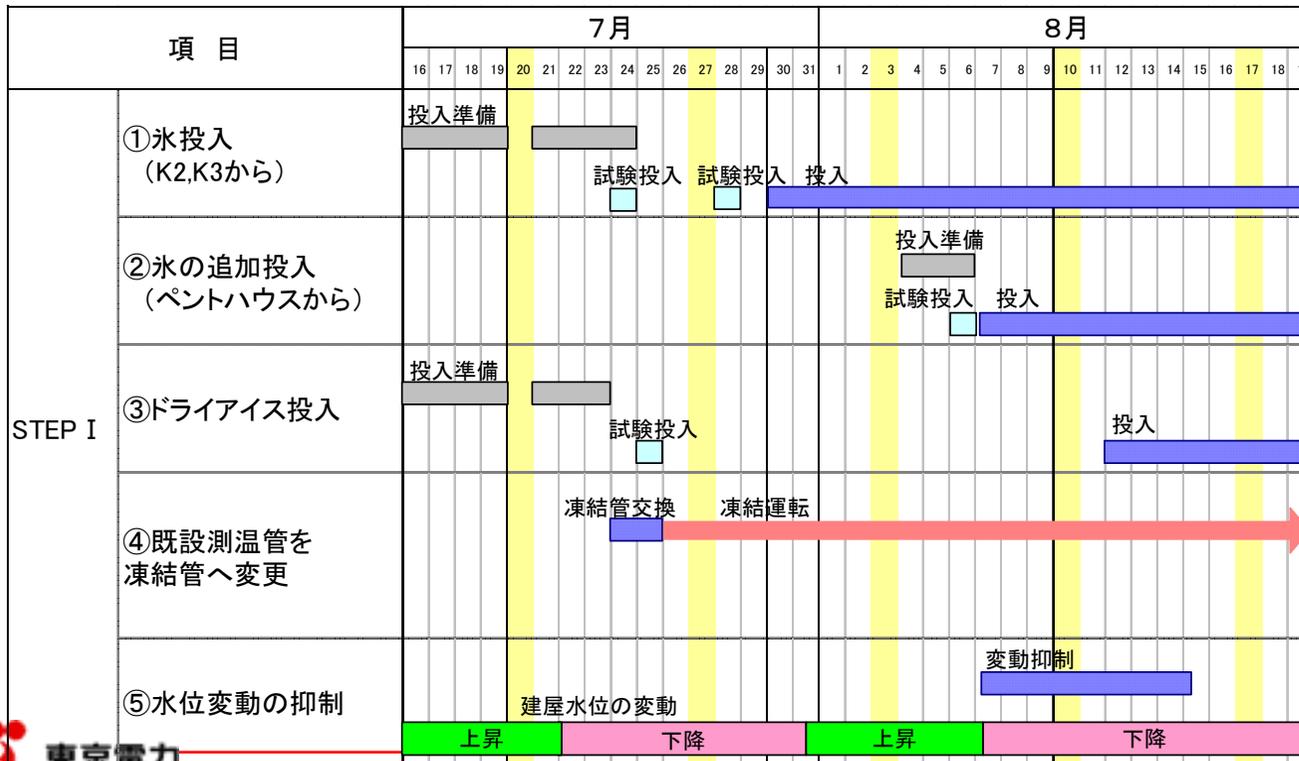
【A-A断面】

- 7/26：既設測温管3本（S1、S3、S4）を凍結管に変更。
 - 7/30：新たな測定点としてK3孔、T2孔に温度計(温度測定素子)を設置。
 - 7/30：K-2孔、K-3孔から氷の投入開始。
 - 8/6：ペントハウスから追加投入開始。加えて、ペントハウス側の測温計（温度測定素子）を設置。
 - 8/7：水位変動の抑制を実施。（8/15まで実施）
 - 8/12：ペントハウス側からドライアイスの投入開始。
- ※躯体外側の凍結管設置については、エリアが狭く氷投入と同時施工ができないことから、現在は氷投入を優先して実施中。

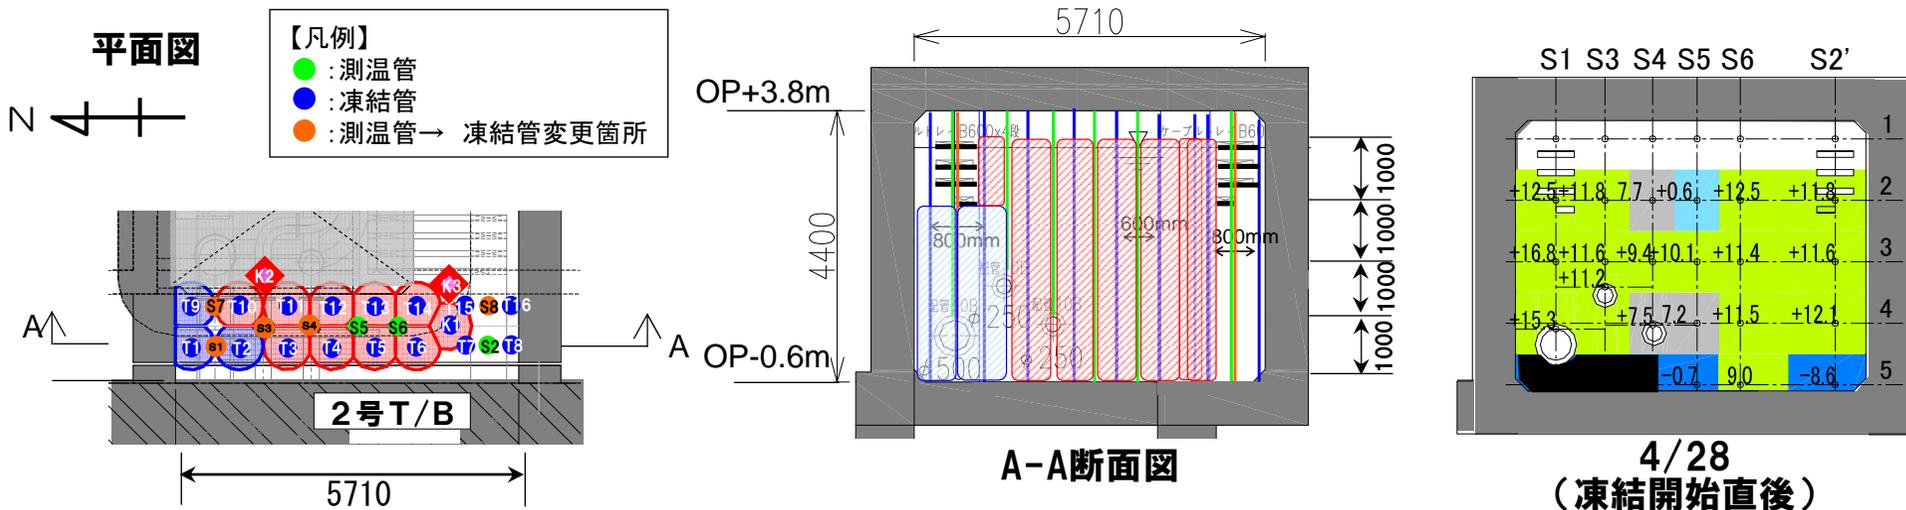
2. (2) 2号機立坑A・凍結箇所温度状況

○運転開始直後（4/28）から、全体的に温度は低下し、一部は凍結。

○ケーブルトレイ付近（上部左右）、配管貫通部、パッカー未設置箇所は未凍結の状況。

- ▶ 8/15までの温度データからは、主な流路となっているケーブルトレイ部を除きほぼ凍結が進行していることを確認。
- ▶ カメラ観測結果から、氷投入前と比較して氷の成長が確認された。また、測温管S2及びパッカー外のT2孔温度計(O.P.+1.6m)においても水温が氷点下以下となり、凍結が進行していると考えられる。
- ▶ その結果、凍結止水STEP1 <凍結促進>の実施により、約9割まで凍結が進展(面積比)した。

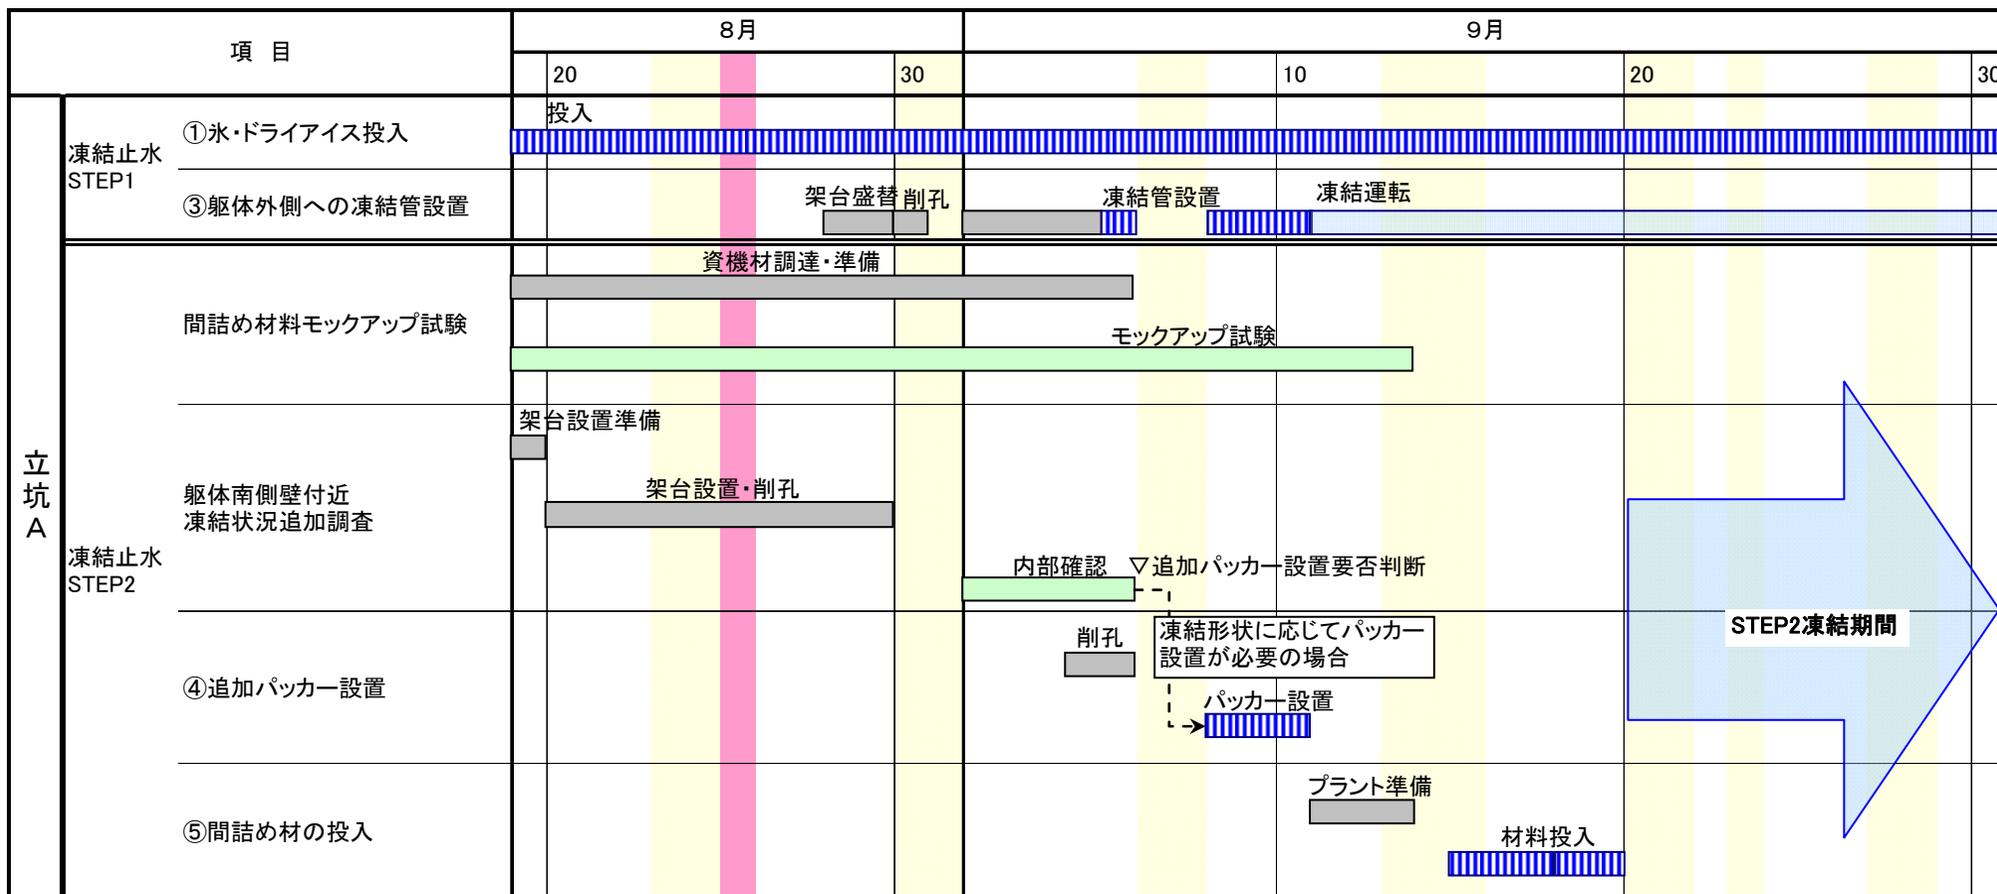
2. (6) 2号機立坑A 凍結止水STEP2<間詰め充填>対策工程

- ・凍結止水STEP2におけるリスク・課題の解消に向け、モックアップ試験を実施中
- ・試験結果を踏まえ、9月中旬に間詰め材投入開始、9月末凍結止水完了を目標に随時作業を進める

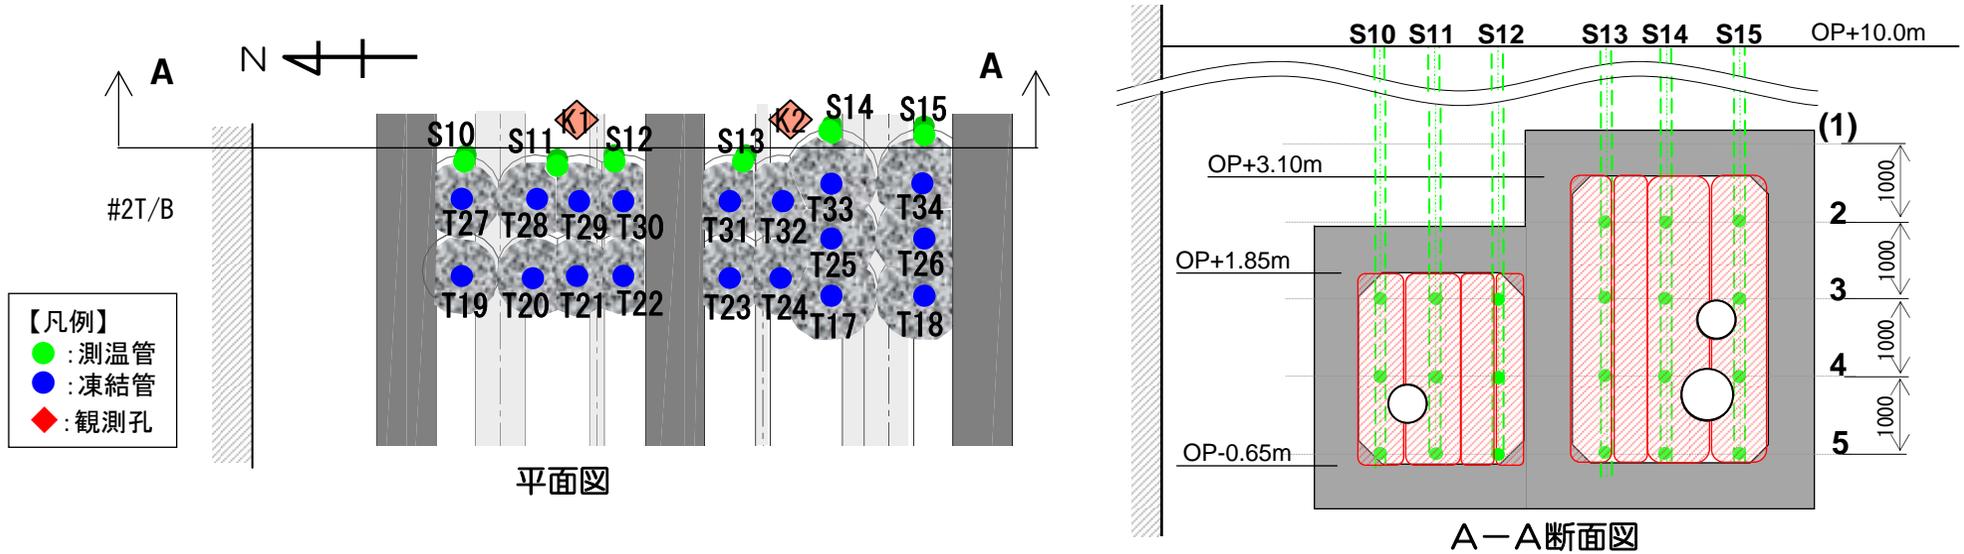
3. 2号機開削ダクト・凍結箇所 の温度状況

- 全断面においてパッカーを設置し、徐々に温度が低下している。
- 凍結開始後約2ヶ月が経過したことから、カメラ観測および流向流速測定を実施。

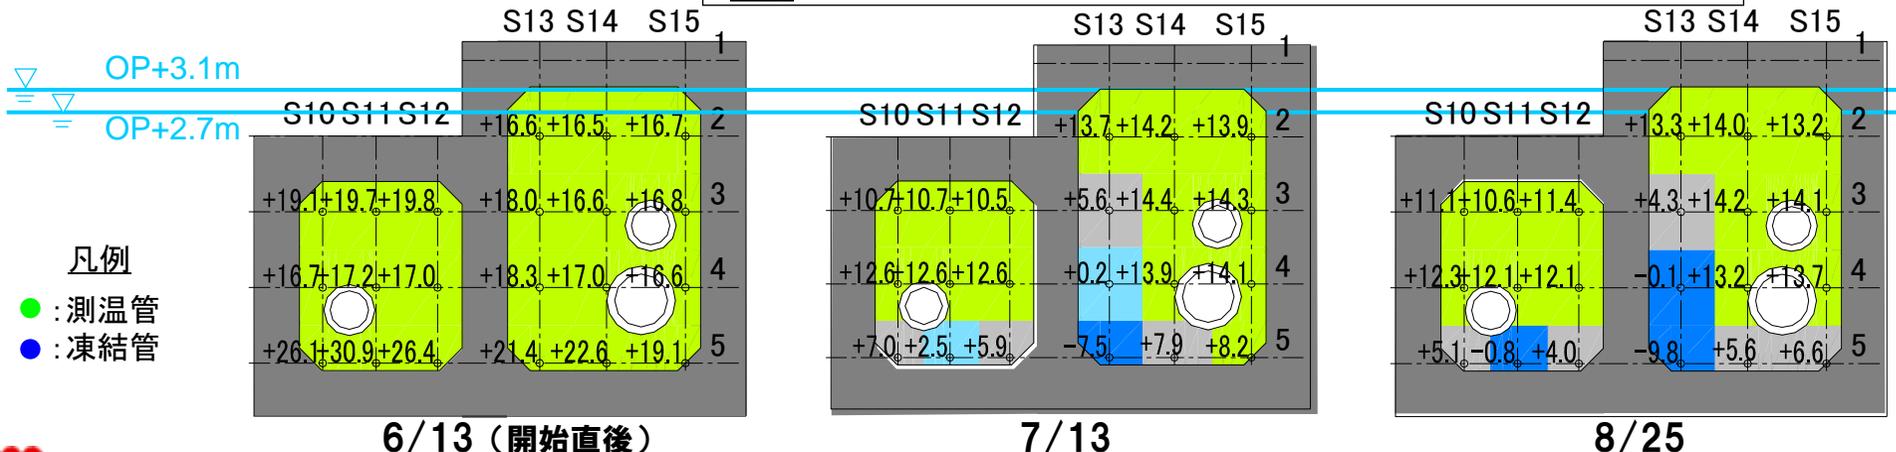
【測温管計測温度状況（時系列）】

※T31パッカーは斜めに設置されており、S13凍結管はT31パッカーの下半分に刺さっていることから、パッカー内部の温度を計測している

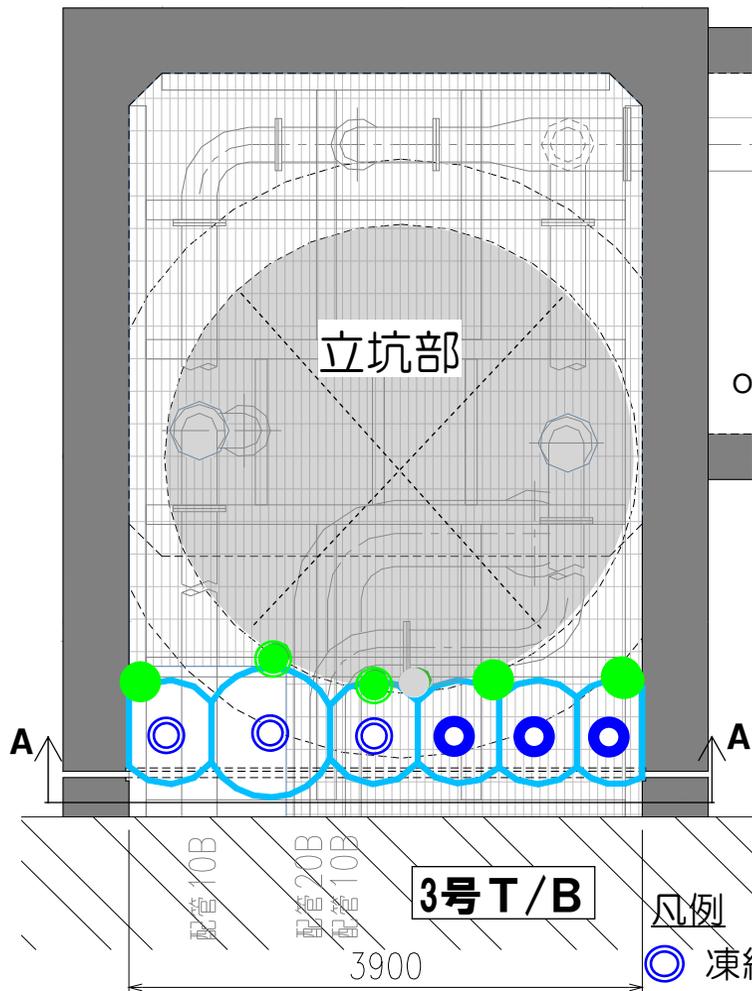
【C部平面図（削孔状況）】 (H26. 8. 25時点)

削孔	
○ (Blue)	保護管 (外管) 終了 3/6
● (Blue)	凍結管挿入用孔 (内管) 終了 0/6
○ (Green)	保護管 (外管) 終了 5/5
● (Green)	測温管挿入用孔 (内管) 終了 5/5

(削孔本数・位置等については、追加対策実施に伴い、変更可能性あり)

場所	凍結管設置完了時期		理由
	当初	変更後	
3号機立坑A	8月上旬	8月下旬	<ul style="list-style-type: none"> ・トレンチ内に、図面に無いグレーチング受け架台を新たに確認。 ・受け架台が削孔箇所に当たり、削孔に時間がかかっている。
3号機立坑D	8月下旬	検討中	<ul style="list-style-type: none"> ・トレンチ内に、図面に無いグレーチングを新たに確認。 ・当初計画しているパッカー設置箇所の途中にグレーチングが位置するため、パッカーの設置は不可。止水方法の見直しを実施中。

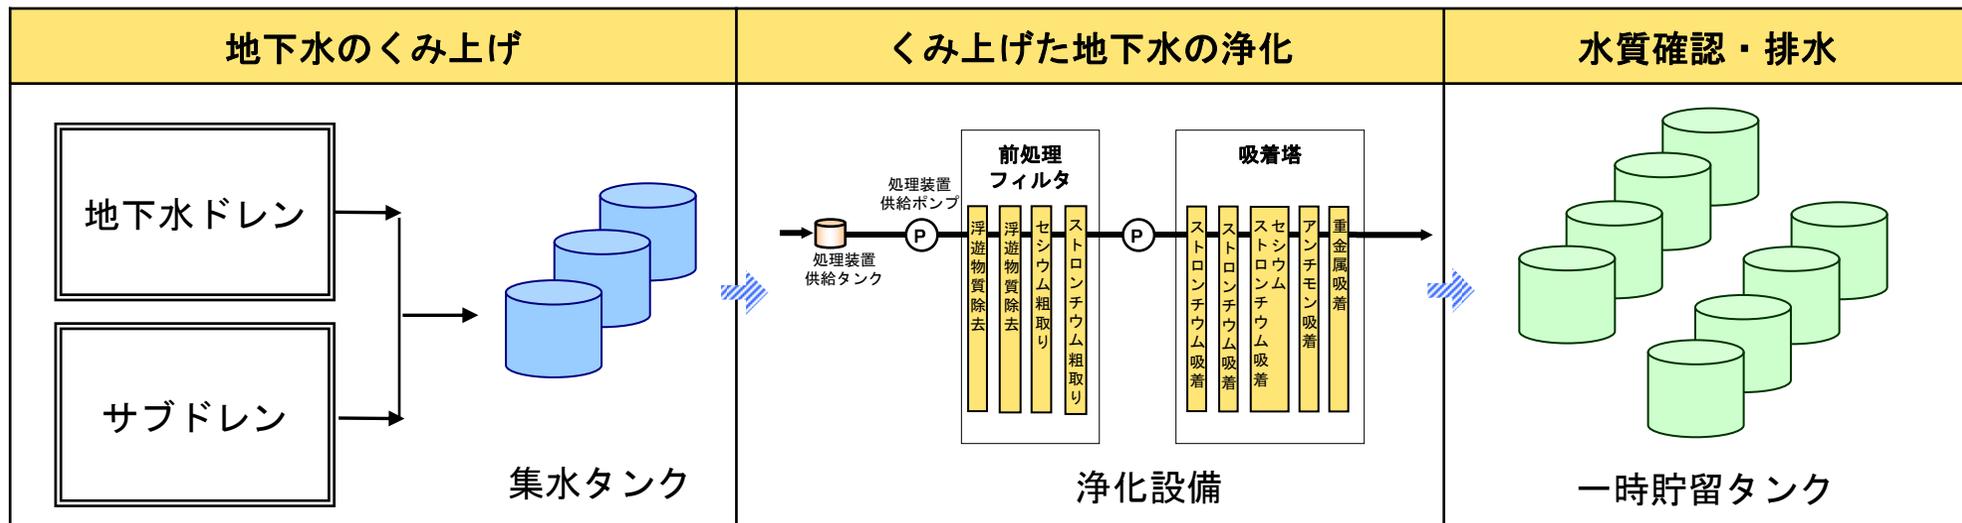
1-1. サブドレン他水処理施設の全体概要

- サブドレン他水処理施設は、集水設備、浄化設備、移送設備から構成される。
- **サブドレン集水設備**
1～4号機タービン建屋等の周辺に設置されたサブドレンピット及び海側遮水壁の内側に設置される集水設備（地下水ドレン）から地下水を汲み上げる設備
- **地下水ドレン集水設備**
海側遮水壁と既設護岸の間に設置される地下水ドレンポンドから地下水を汲み上げる設備
- **サブドレン他浄化設備**
汲み上げた水に含まれている放射性核種（トリチウムを除く）を十分低い濃度になるまで除去する設備
- **サブドレン他移送設備**
サンプルタンクに一時貯留した処理済水を水質分析した後、排水※する設備

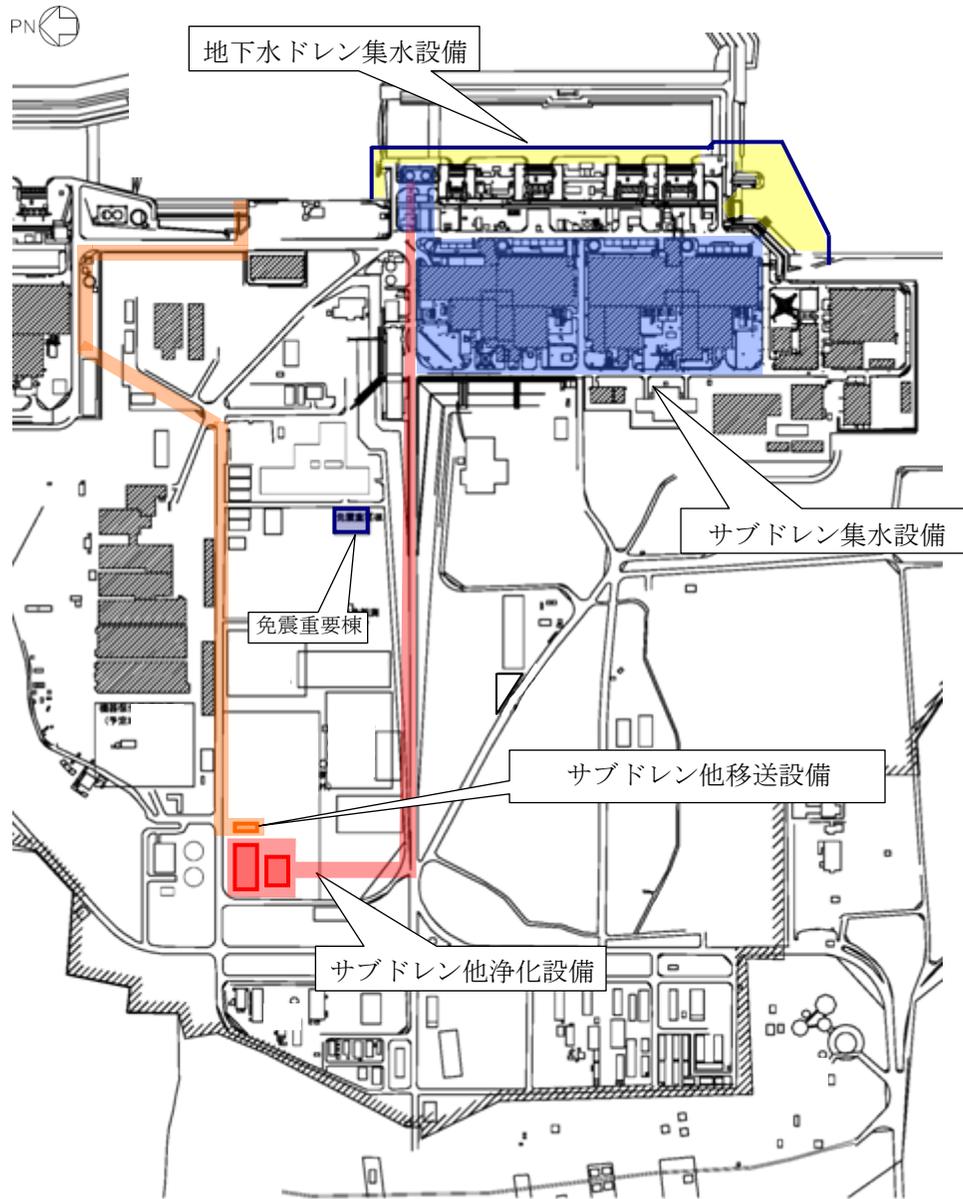
1-2. サブドレン他水処理施設の配置

O.P.+40m位置に、サブドレン他浄化装置建屋
(約46m×約32m) を設置

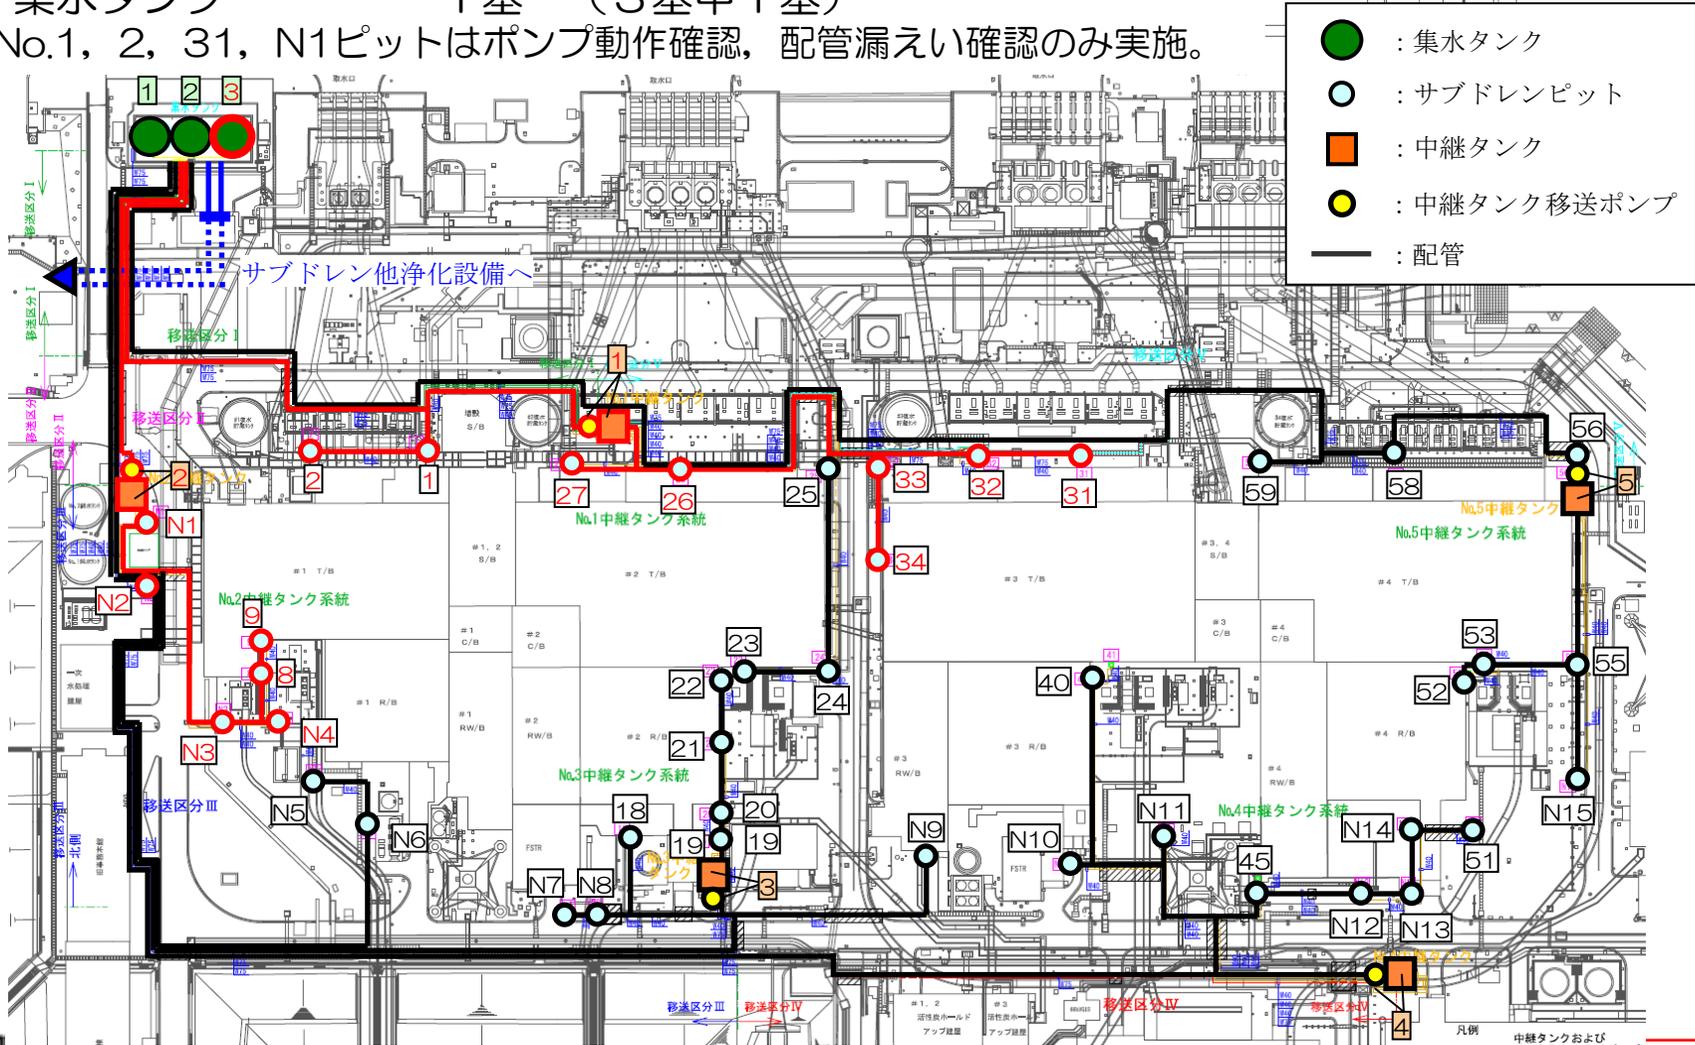
2-2. 浄化性能確認試験(サブドレン集水設備)

浄化性能確認試験にて使用する設備 (赤線)

- サブドレンピット 14基 (42基中14基※)
- 中継タンク 2基 (5基中2基)
- 集水タンク 1基 (3基中1基)

※No.1, 2, 31, N1ピットはポンプ動作確認, 配管漏えい確認のみ実施。

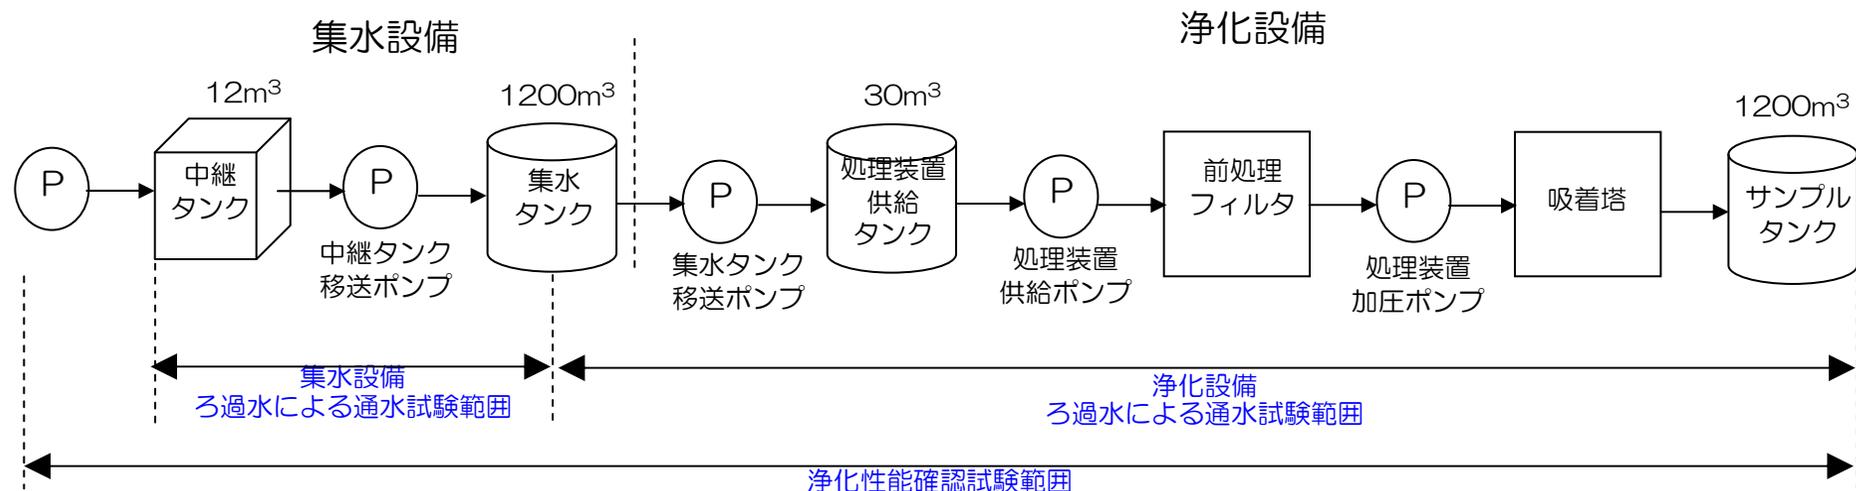
2-4. 浄化性能確認試験(使用範囲)

- 浄化性能試験にて使用する設備
 - サブドレン他浄化装置
 - サンプルタンク

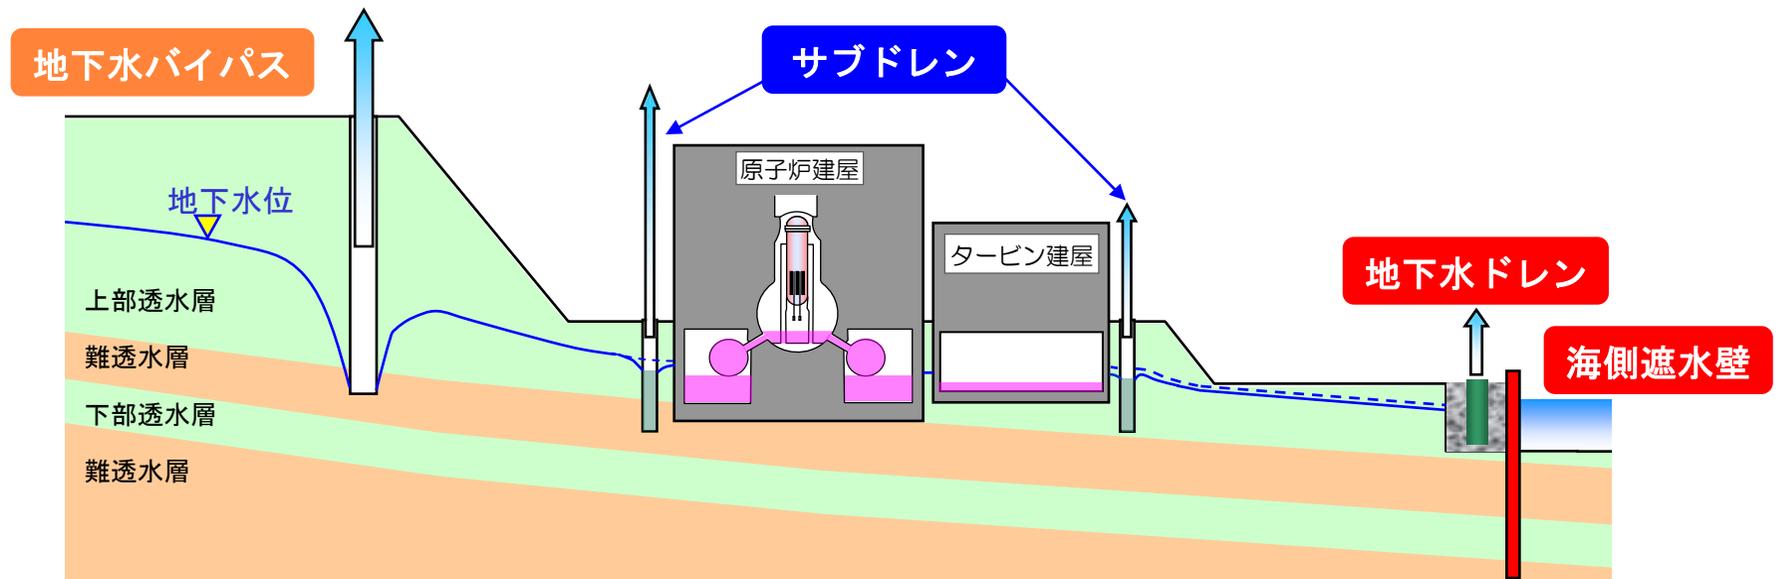
3. 地下水ドレンとサブドレンによる地下水のくみ上げ

- 海側に流れ込む地下水は、護岸に設置した井戸（**地下水ドレン**）でくみ上げます。
- また、地下水ドレンより上流側にある建屋近傍の井戸（**サブドレン**）も利用することで、海側に流れる地下水の量を低減させます。
- なお、**サブドレンで地下水をくみ上げることにより、原子炉建屋へ流入する地下水が大幅に低減**するため、**発電所構内で保有する高濃度の汚染水の量を減らす**ことになり、結果として、港湾内への汚染拡大リスクの低減に繋がるものと考えています。

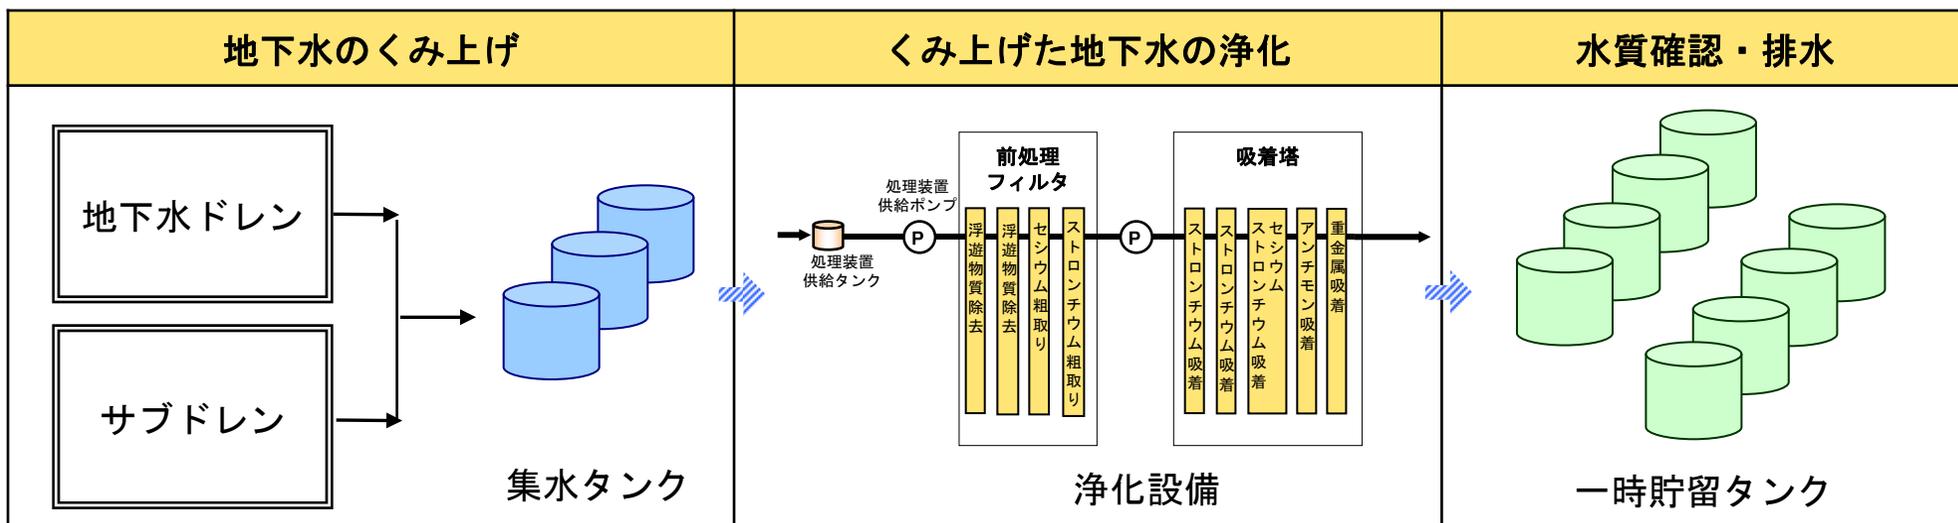
4. くみ上げた地下水の浄化と安定稼働の確認

- くみ上げた地下水は、放射性物質濃度を**1/1,000~1/10,000程度**まで小さくする能力を持っている専用の設備により浄化します。
- くみ上げた地下水は建屋滞留水と比べてはるかに低い放射性物質濃度のため設備構成が単純であり、故障リスクは少ないと考えております。
- なお、実際にくみ上げた地下水による浄化性能試験等により、**安定的に地下水を浄化できることおよび地下水を移送できること**を確認します。

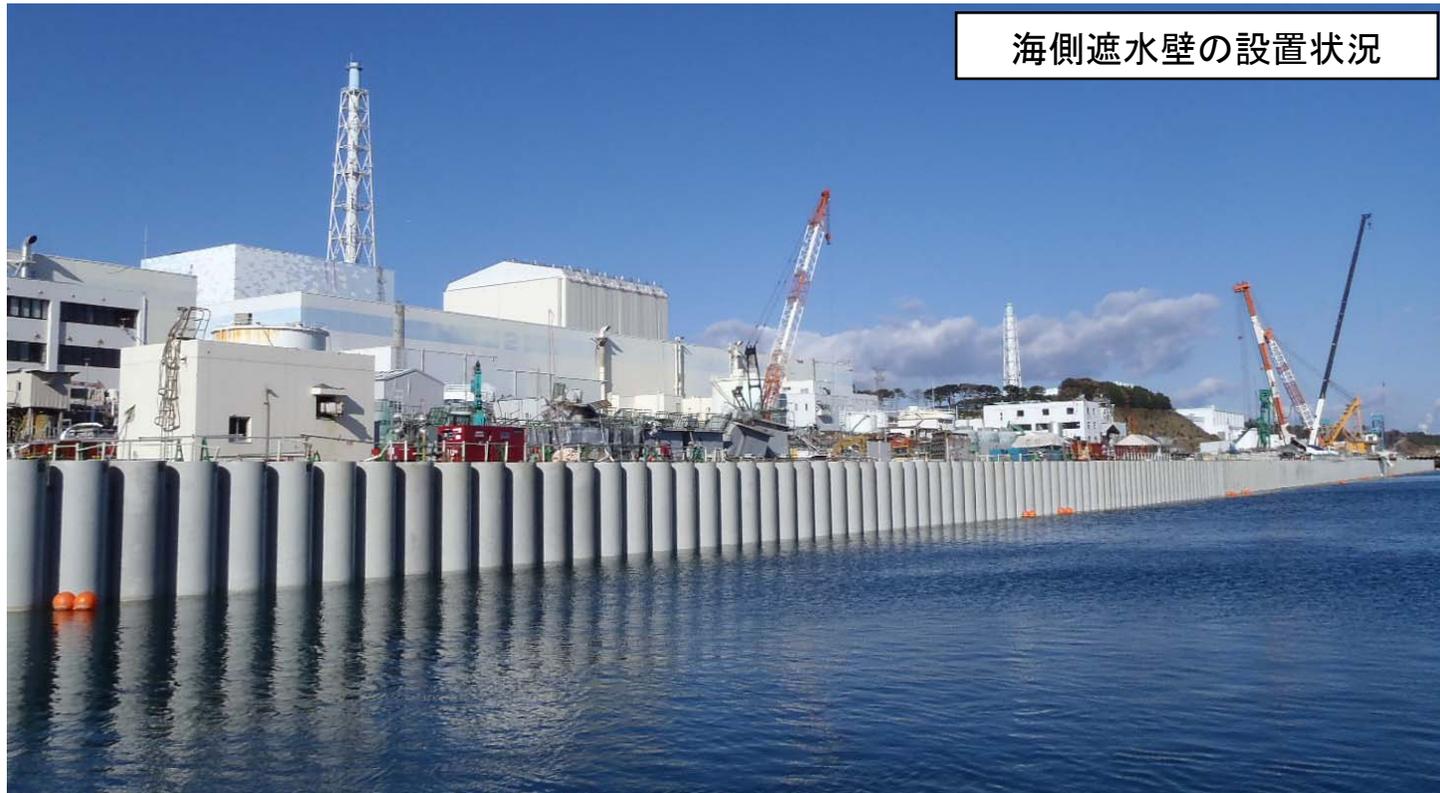
6. 海側遮水壁の閉合

- **くみ上げた地下水を安定的に浄化・移送できることが確認**できた後、海側遮水壁を閉合する計画です。
- 海側遮水壁は、地中深さ30m程度の下部透水層より深くまで設置します。
- 1～4号機護岸を囲う**海側遮水壁**により、敷地から港湾内に流れている地下水をせき止めることができ、海洋汚染をより確実に防止することができます。

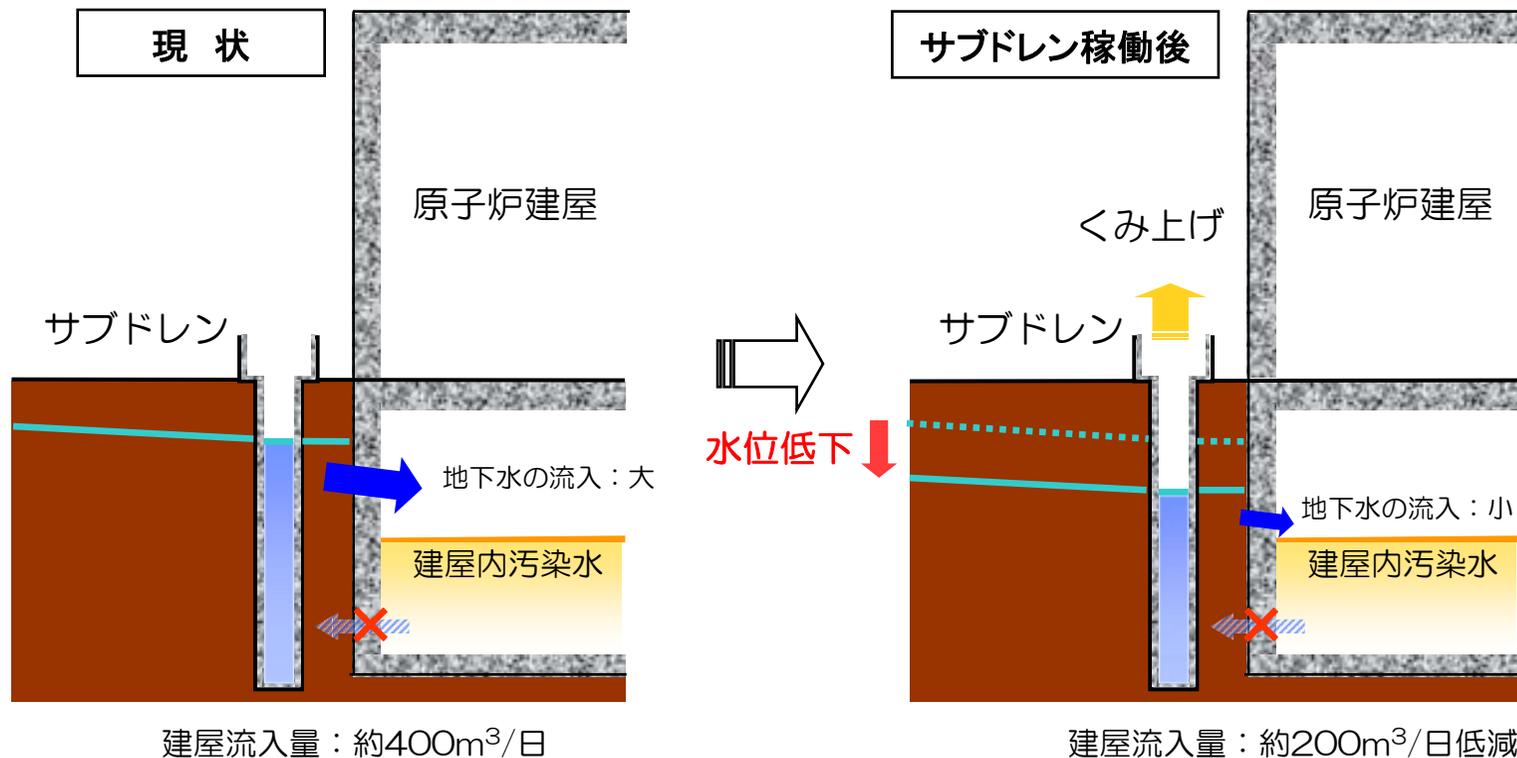
8. サブドレンくみ上げによる効果

- サブドレンの稼働により、建屋周辺の地下水位を低下させることができます。特に建屋山側では、周辺地下水位と建屋内汚染水の水位差は約4m～5m程度であることが確認されており、サブドレンによる地下水のくみ上げにより、現在約400m³/日程度の地下水流入量に対し、約200m³/日程度の低減効果が見込めると考えております。地下水流入量を低減することは、敷地内に保有する**高濃度の汚染水の発生量を減少**させることにつながります。

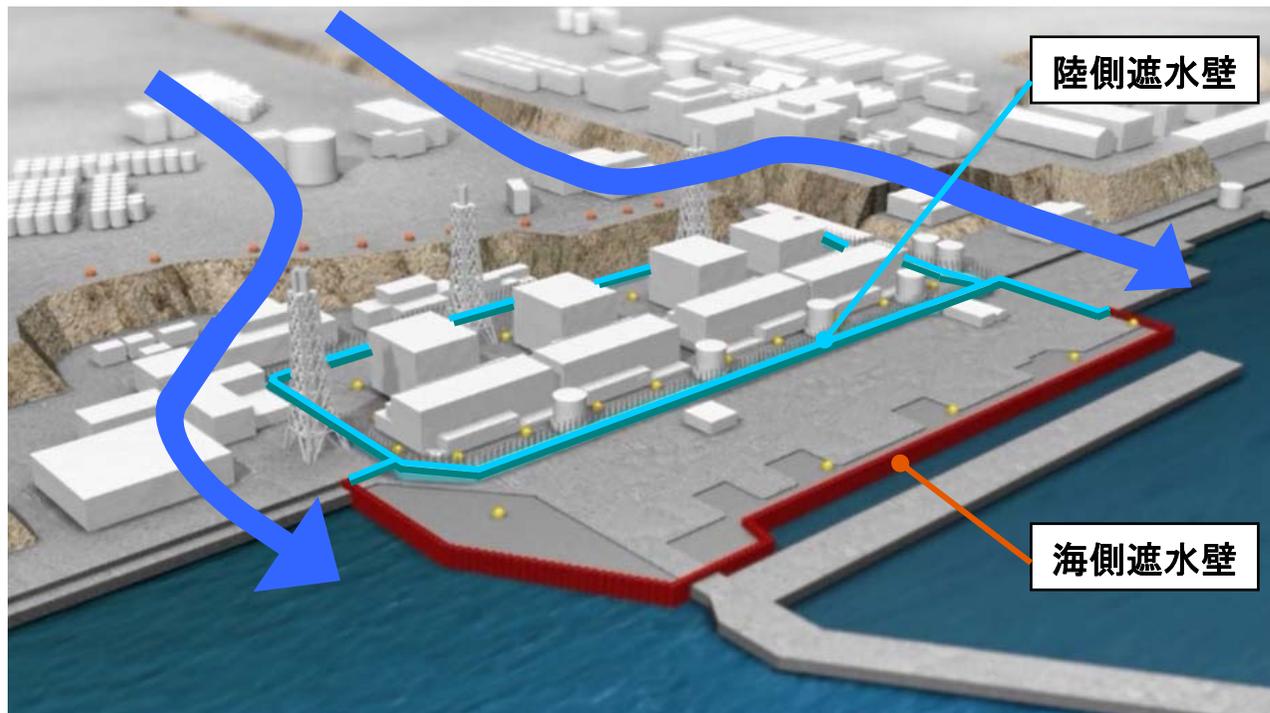
9. 陸側遮水壁（凍土壁）設置後の地下水

- 汚染水対策の抜本対策として、サブドレンからの地下水くみ上げ、海側遮水壁の閉合に加え、1～4号機周辺に**陸側遮水壁**を設置する計画を進めております。H26年6月に工事に着手し、H26年度内の凍結開始を目指しております。
- 現在、上流から1～4号機周辺に流れ込む地下水は、陸側遮水壁により**大きく迂回**し、海洋へ流れ出ることになります。
- 陸側遮水壁設置後、**1～4号機周辺に流れ込む地下水は大幅に抑制**されますので、サブドレンおよび地下水ドレンのくみ上げ量は小さくなります。
