東京電力福島第一原子力発電所汚染水対策の対応
 廃炉・汚染水対策現地調整会議 課題に対する管理表

平成26年8月26日

多核種除去設備の本格運転への移行について

2、3号機海水配管トレンチ 建屋接続部止水工事の進捗状況について

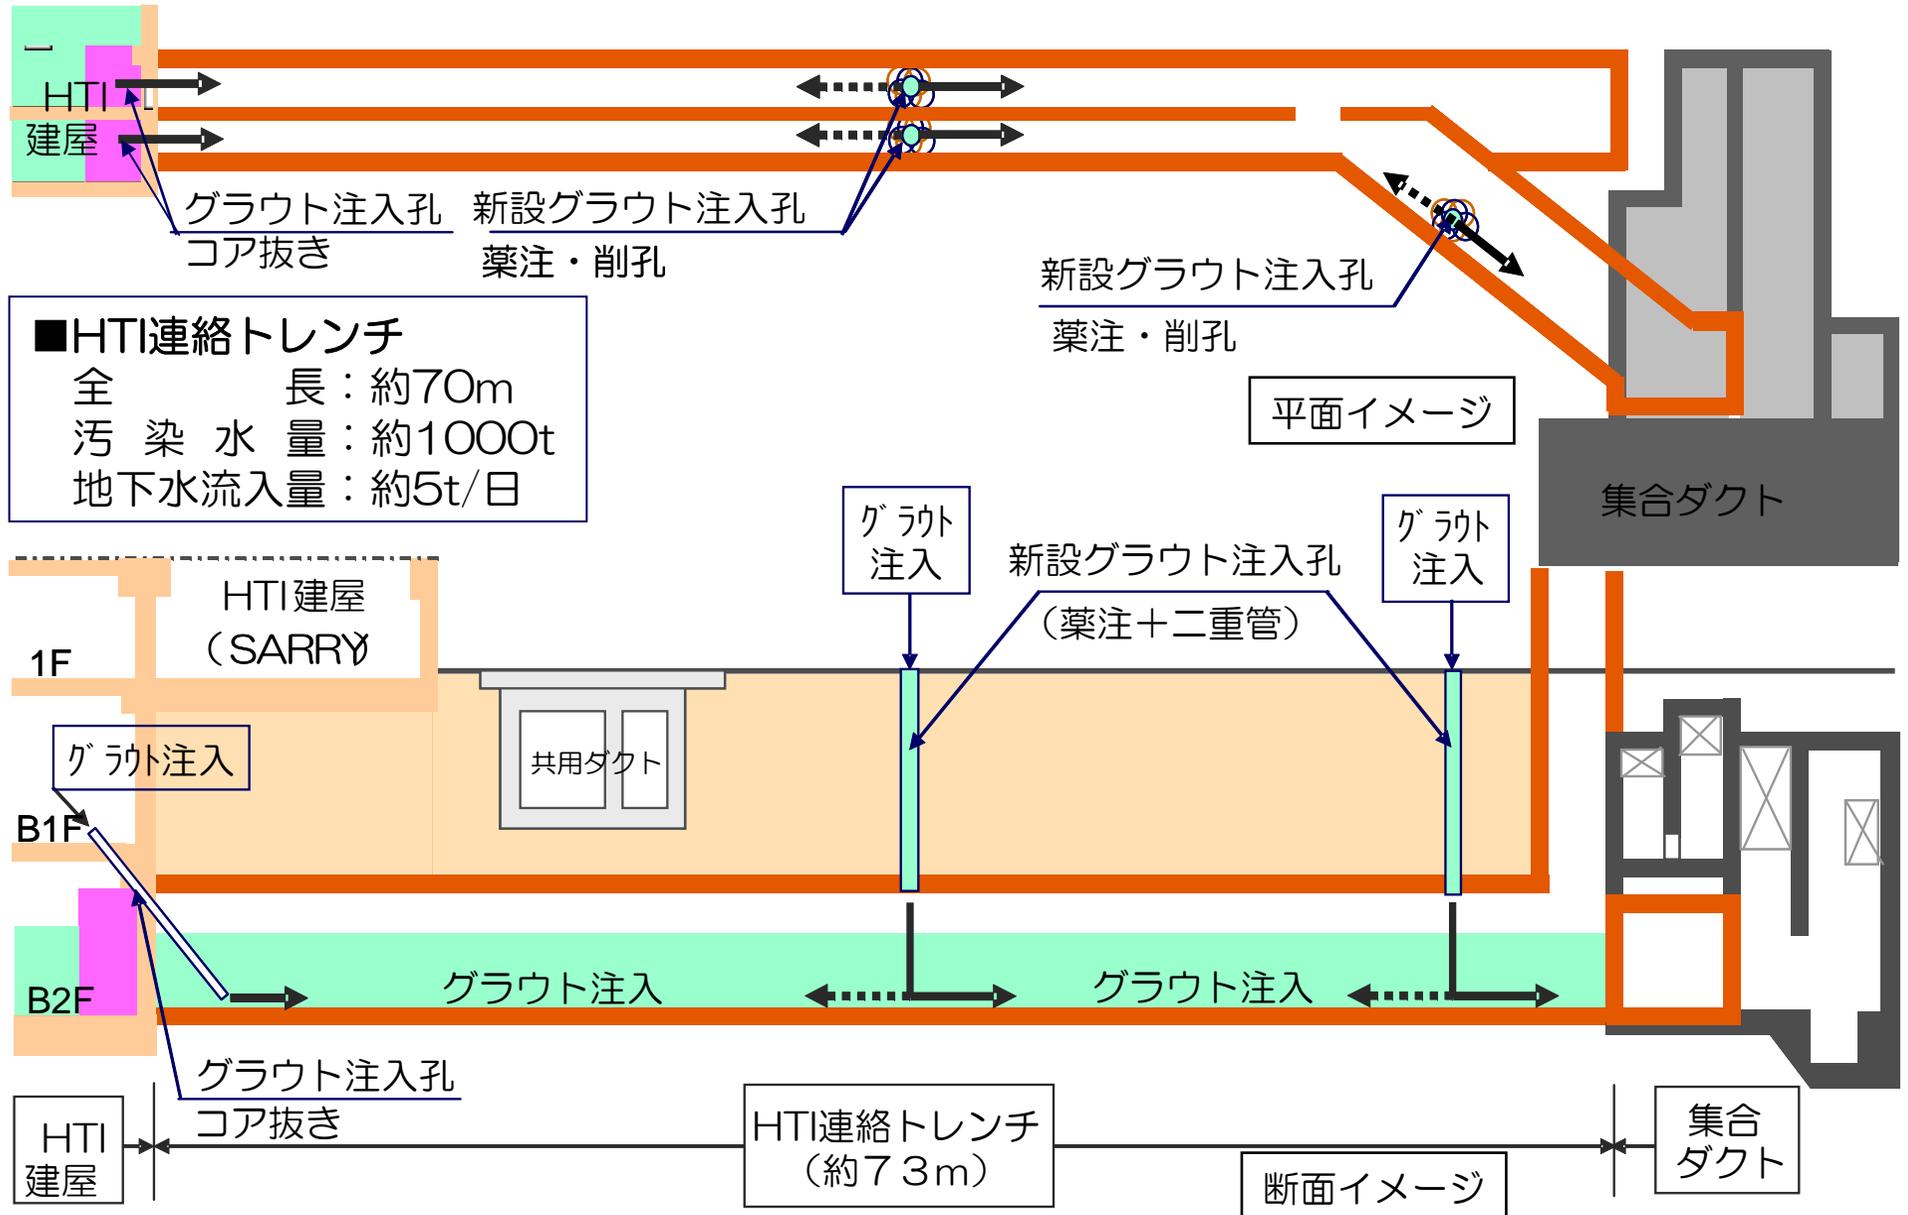
2. トレンチ閉塞方法について

- 1) 概要：HTI連絡トレンチ・集合ダクトの閉塞を目的としグラウト充填工事を実施。
- 2) 規模：

HTI連絡ダクト	グラウト充填量	約900m ³
集合ダクト	グラウト充填量	約600m ³
- 3) 工期：工期：2014年8月末～2014年11月末
(グラウト閉塞工事は10月末完了予定)

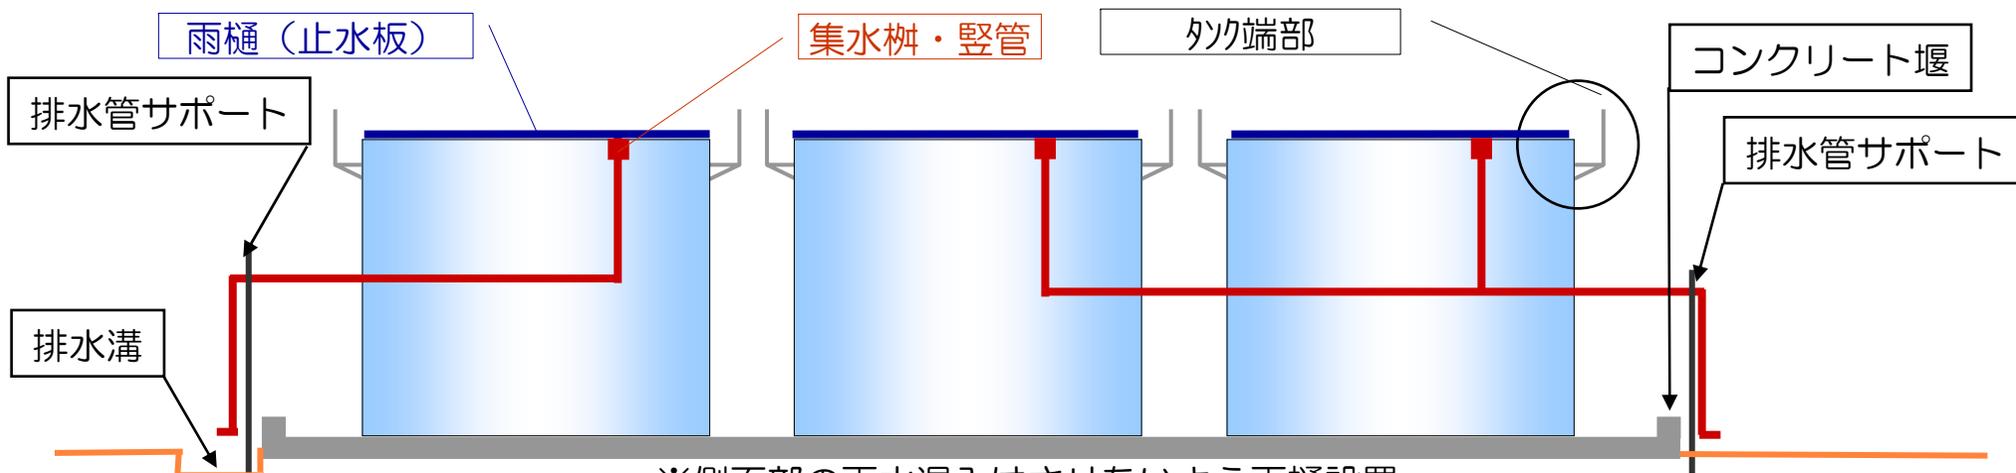
雨樋(止水板)設置イメージ

- ・タンク天端に金属製の雨樋(止水板)を取り付ける。
- ・タンク雨水を集合させ、排水管でコンクリート堰外へ排水する。

※側面部の雨水混入はさせないよう雨樋設置

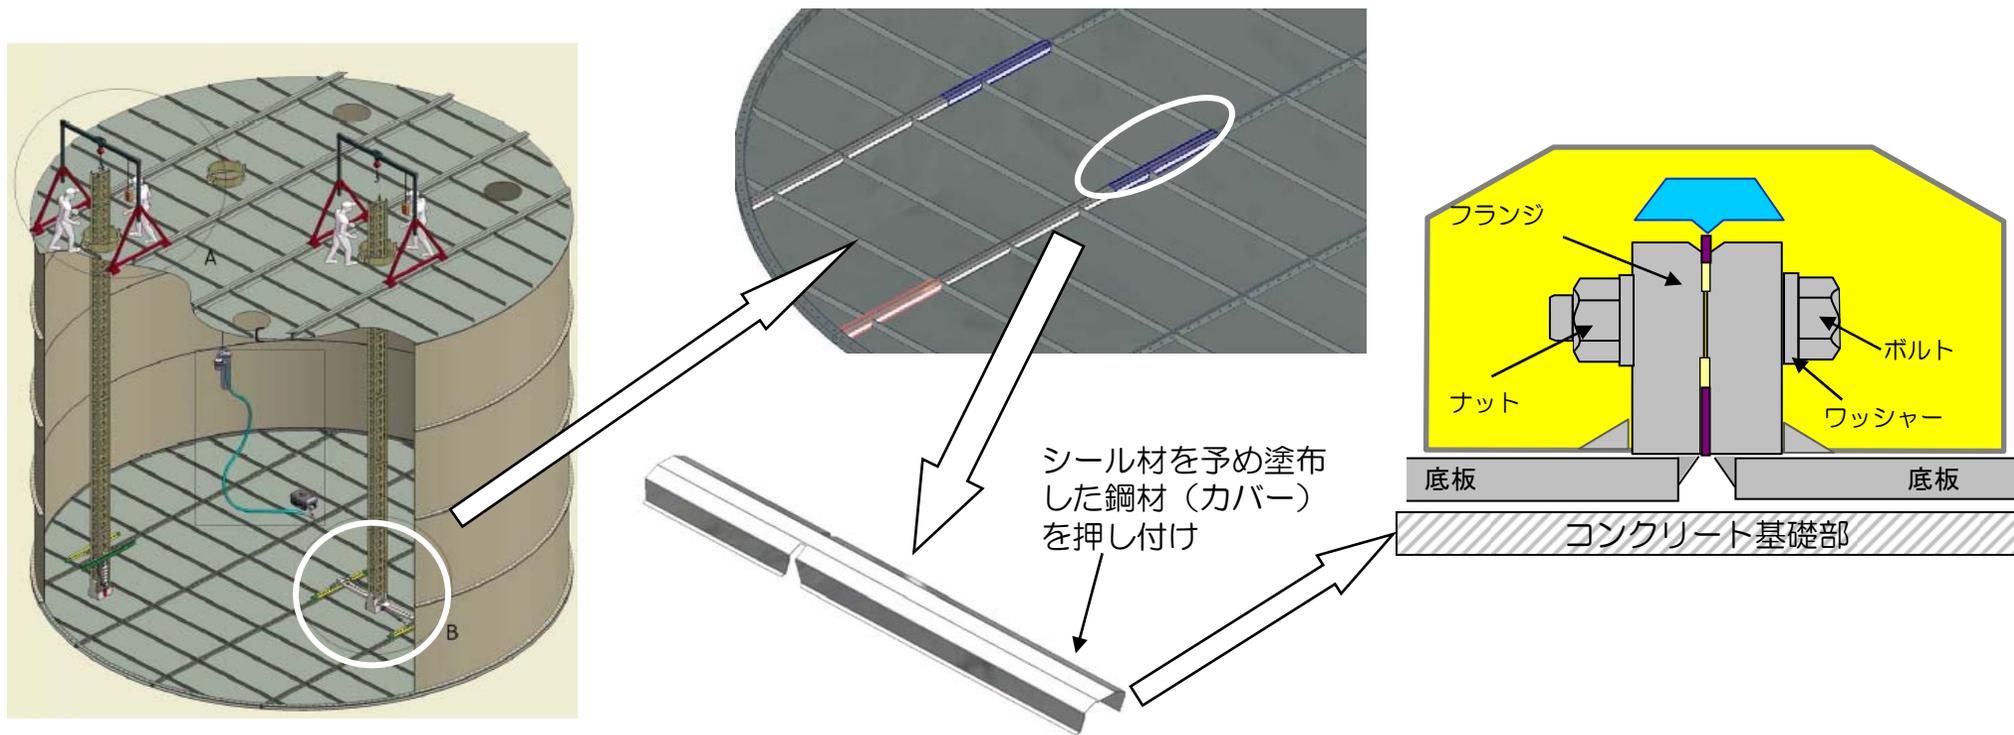
1. タンク底板フランジ部補修工法について

- 当該補修は遠隔操作による汚染水中での作業となるので、十分な確証を行う
 - ◆ 海外工場でのシール材要素試験（実施済み：結果良好）
 - ◆ 海外工場での補修治具（マストシステム）機能確認試験（実施済み：結果良好）
 - ◆ 福島第二原子力発電所（2F）でフランジタンクを用い、実機での施工性確認のための試験施工（実施済み：結果良好）。
 - ◆ 上記とあわせ現地適用に向けたトレーニングをかねた作業手順確立も実施。（8月下旬）

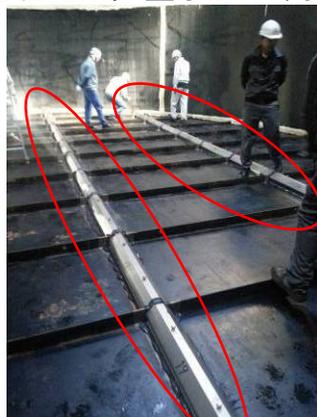
フランジ面2ラインに施工

タンク水抜きを実施し、フランジの2列全長に施工されていることを確認。端部も側板と密着することを確認。施工後のカバーを強引に剥がし、タンク底板面と隙間なく密着することを確認。全プレートのうちの1カ所シール材の欠損が見られたが、盛りつけ不良によるものと考察。

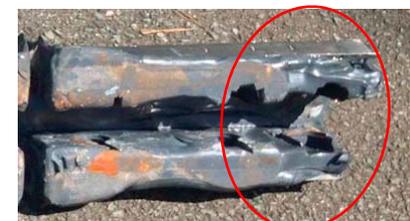
1カ所充填材の欠損確認
シール材の盛りつけ不十分が原因

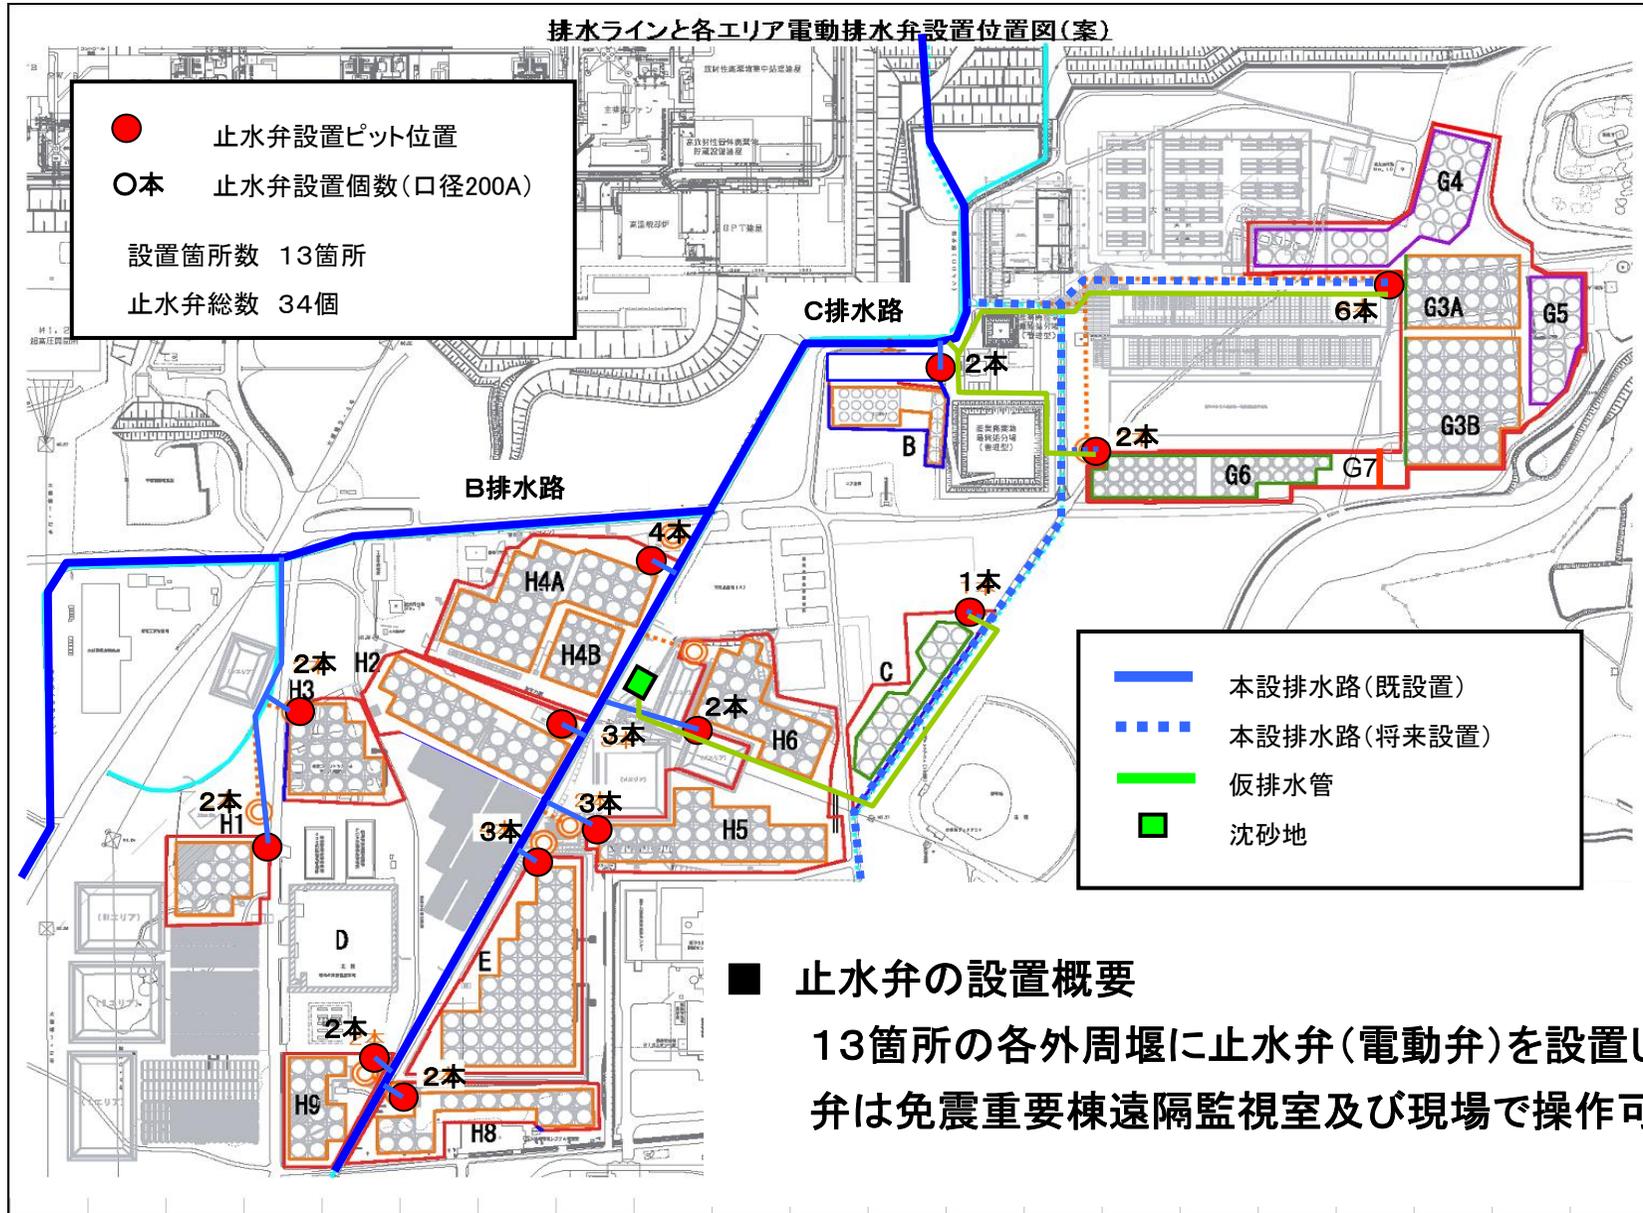
2. 止水弁／排水路の配置

13箇所の各外周堰に止水弁(電動弁)を設置し、
弁は免震重要棟遠隔監視室及び現場で操作可能。

- ▶ 止水弁は常時「開」とし、免震重要棟遠隔監視室（及び現場）から下記の場合に「閉」とする。
 - タンクパトロール等で内堰内に漏洩が確認された場合（対象エリアのみ）
 - 地震によりタンク水位高高が発生した場合（対象エリアのみ）
 - 竜巻警報等により竜巻が来襲する可能性が発生した場合（全エリア）

- ▶ C及びG3～7については、止水弁による排水ができないため、止水弁を「閉」とする。なお、外周堰内に溜まった雨水については、内堰内から外周堰内への汚染水漏えいが無いことを目視にて確認した上で、仮設排水ポンプにて排水する。

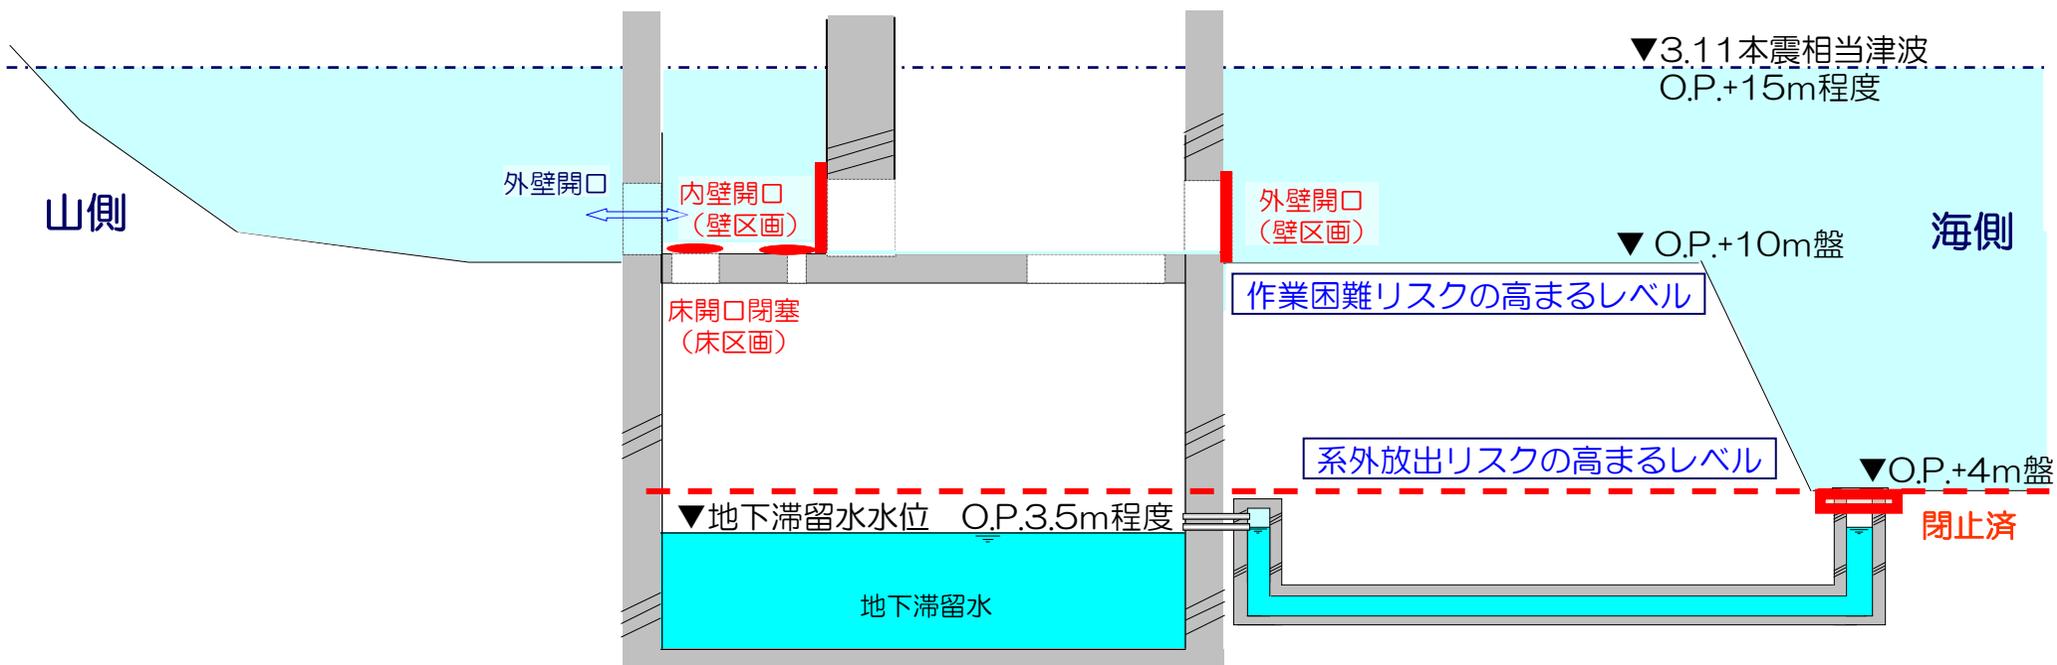
「壁・床区画併用」による美防水性向上対策 概略図

- ・ 防水性の区画を建屋「1階床」とし、一部「壁」を併用する
- ・ 「床」にある大開口を閉塞し防水性を向上する
- ・ 「床」にある小開口を閉塞し防水性を向上する
- ・ 一部「外壁」にある開口を閉塞し防水性を向上する

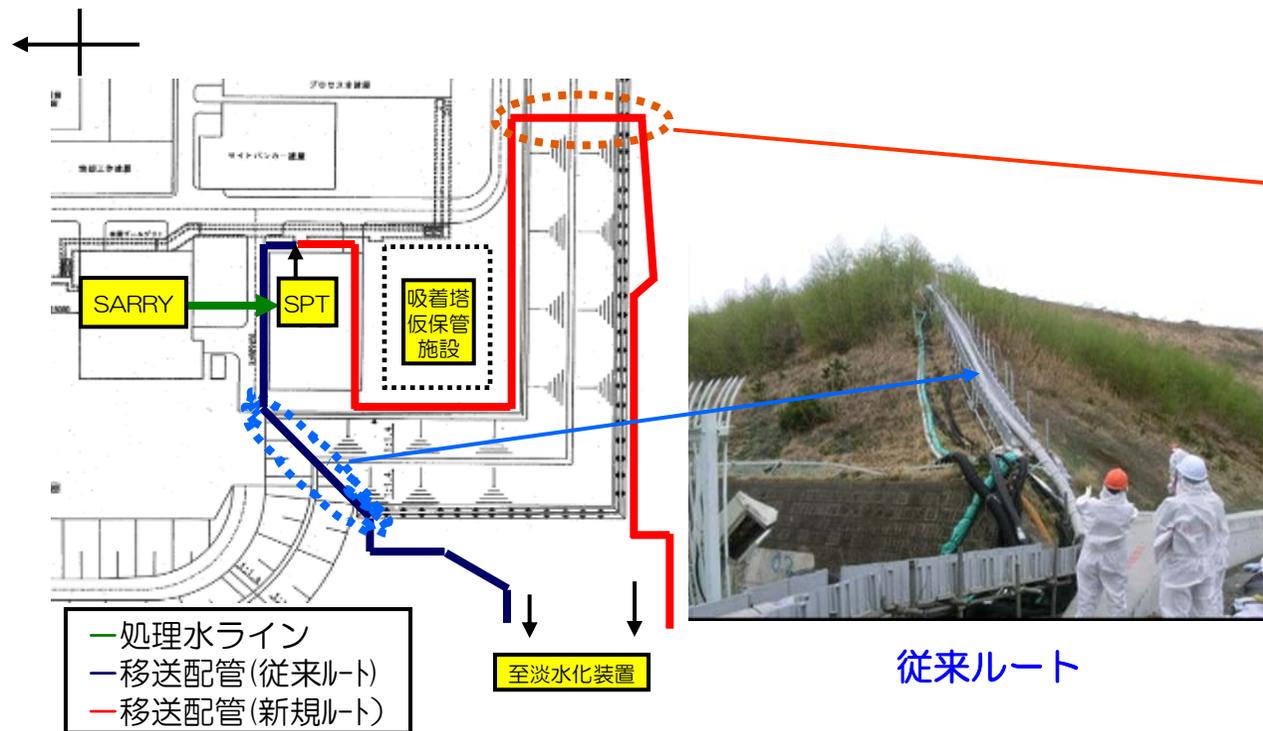
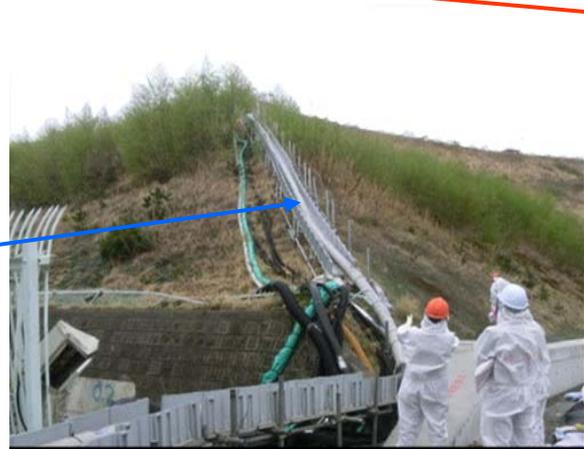
従来ルート

課題	SARRY等の処理水を淡水化装置へ移送するPE管の敷設ルートに、一部法面があるが、地震等により法面が崩れた場合、移送配管の損傷が懸念された。
対応内容	SPTから35m盤への配管の新規ルートを設置。なお、新規ルートの法面については配管サポート基礎の強化を図った。
工事の進捗状況	昨年11月より開始したPE管の敷設は完了し、現在、8月28日の使用前検査受検に向け準備中。

配管サポート基礎強化

- 従来ルートの移送ラインは、作業員の被ばく低減を図るため水抜きのうち、有姿除却とし、弁にて閉止※する。
- 従来ルートの移送ラインは、原則使用しない。
なお、新規ルートの移送ラインが万一損傷した場合にあっては、早期に汚染水処理設備からの移送を復旧するための緊急時の応急的な措置の一手段として従来ルートの移送ラインの使用を考慮はするものの、あくまで応急的なものとする。
